Parc éolien communautaire de Frampton

Étude d'impact sur l'environnement déposée au Ministre du Développement durable,
de l'Environnement, de la Faune et des Parcs

Rapport complémentaire 3

CARACTÉRISATION DES MILIEUX HUMIDES ET
DES COURS D'EAU

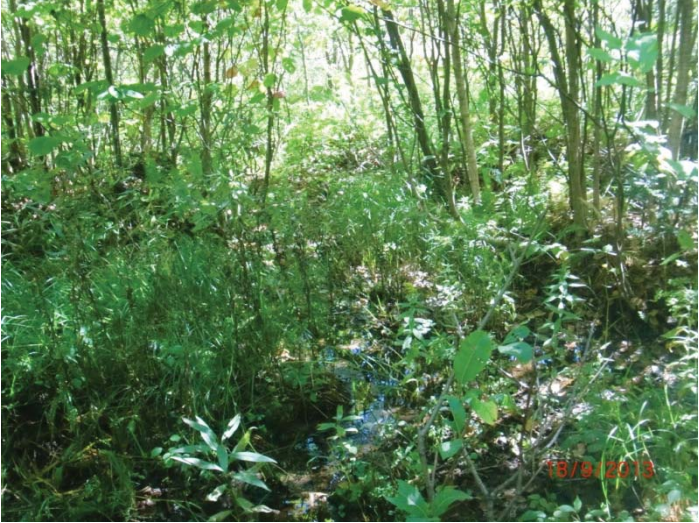
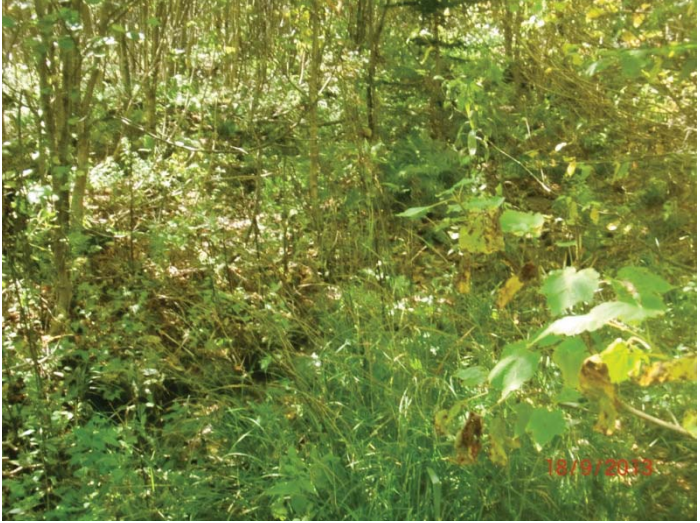
Photographies

Âge : Intermédiaire		Activités humaines : Ancien sentier	
Description de l'environnement : Aulnaie accompagnée d'érable rouge située dans une dépression en bas de pente. Résulte d'activité anthropique; anciennes traces de machineries importantes et ancien sentier. Correspond à la fin du cours d'eau T13, qui diffuse dans ce milieu humide.			
Commentaires : Plusieurs marres d'eau

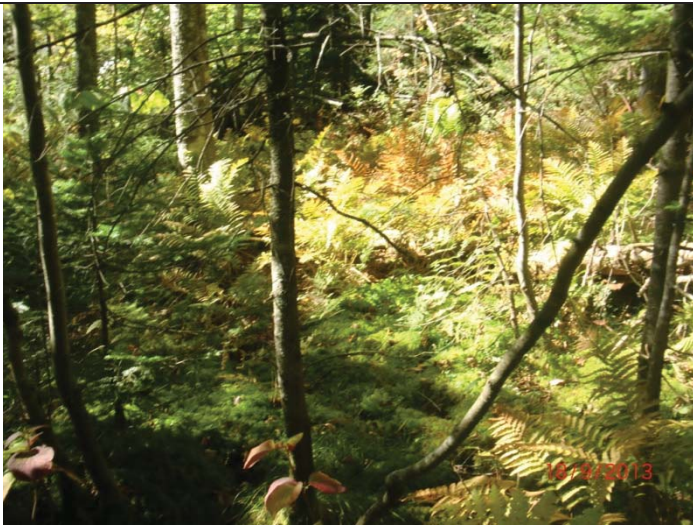
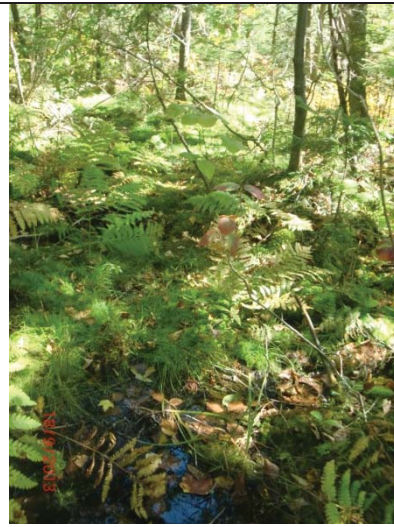
Photographies

Âge : Intermédiaire		Activités humaines : Aucune	
Description de l'environnement : Petit marécage dans une dépression topographique			
Commentaires : Constitue une mosaïque de milieu humide avec MH11 et MH13

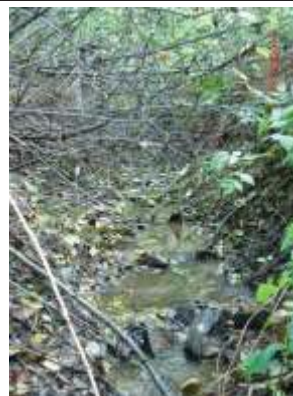
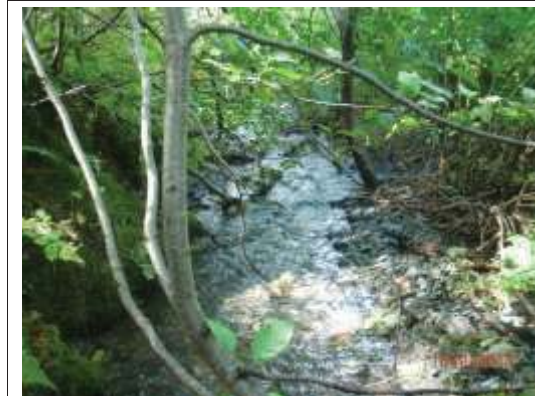
Amont/Aval	T (deg.)	PH	O2 dis. (%)	O2 dis. (ppm)	Conductivité (uS/cm)	Turbidité
Am	10,82	6,55	90,5	9,48	34	Claire

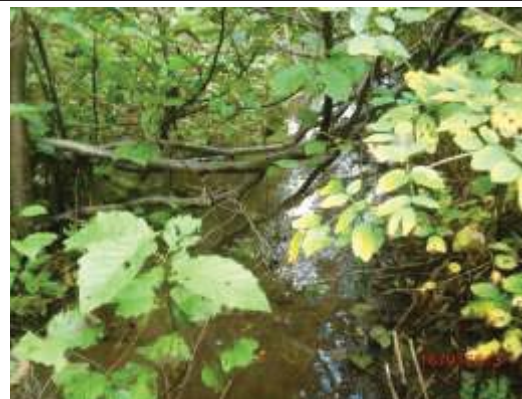
Amont

Nbr. Am/Av	Description	Commentaire
1 Am/Av	Chenal lentique	Avec seuil; Sur 215m aval-jusqu'à T3 en amont
1 Am/Av	Rapide	À partir de 200m aval jusqu'à T1

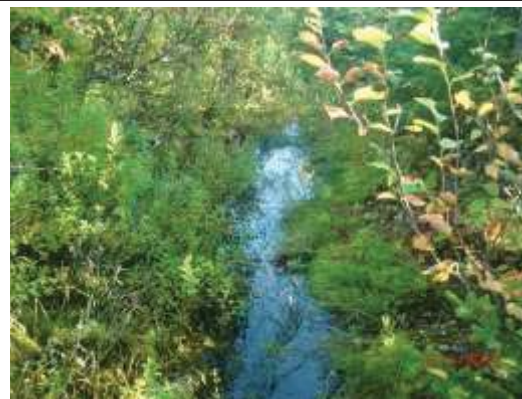
Amont

Nbr.	Am/Av	Description	Commentaire
1	Am	Chenal lentique	Avec seuil; Jusqu'à T4 en amont
1	Av	Chenal lentique	Avec seuil; Jusqu'à T2 en amont

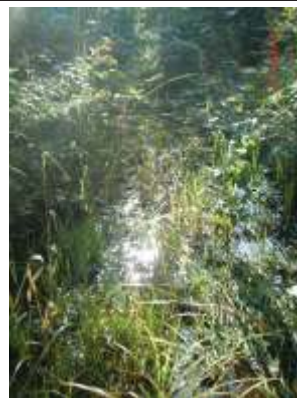
Amont

Nbr. Am/Av	Description	Commentaire
1 Am	Chenal lentique	Jusqu'à T3
1 Av	Chenal lentique	Jusqu'au croisement avec T5

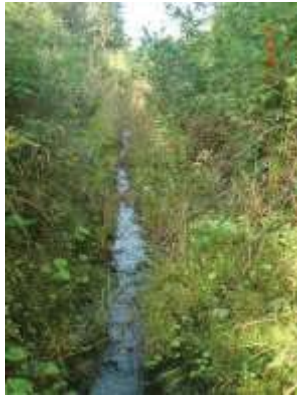
Contexte :		Ruisseau		Deg.		Min.		Sec.		DD												
Débit :		Intermittent		Latitude :		46 26		5,47		46,434853												
Accessibilité :		À pied + Véhicule		Longitude :		-70 43		54,15		-70,731708												
Description du substrat (%)																						
		Am	Av			Am	Av															
Roche mère		----	----	Gravier m. (15-40 mm)		15	20															
Gros bloc (>1000 mm)		----	----	Gravier f. (2-15 mm)		10	15															
Bloc (>250-1000 mm)		2	10	Sable (0.125-2 mm)		40	10															
Galet (80-250 mm)		----	10	Limon (<0.125 mm)		15	10															
Cailloux (40-80 mm)		10	25	Matière organique		10	----															
Faciès d'écoulement																						
Nbr. Am/Av	Description	Commentaire									Donnée physico-chimique											
1	Av	Chenal lothique	Tête à 200m									Amont/Aval	T (deg.)	PH	O2 dis. (%)	O2 dis. (ppm)	Conductivité (uS/cm)	Turbidité

1	Av	Rapide	Avec seuil; à partir de 200m et +									Av	9,1	6,01	76,9	8,4	36	Claire				
											<i>*Note importante : à 200m du CL</i>											
Habitat du poisson				Frayère potentielle				Stabilité des rives				Recouvrement bande riveraine (%)										
Qualité générale de l'habitat du poisson		Moyenne		Amont/Aval	Frayère	Distance CL (m)		Rive	Stabilité			Am	Av		Am	Av						
Qualité de l'habitat des salmonidés :		Faible		* Aucune frayère potentielle				D/G	Bonne			Arbre	----	5	Minéral (à nue)	----	----					
Assurer le libre passage du poisson :		Non										Arbuste	50	75	Enrochement	----	----					
													Herbacées	30	20	Aquatique	----	----				
													Mousse	20	10							
Présence d'obstacle											Ouvrage existant											
Nbr. Obstacle		Amont/Aval	Rive	Code	Distance CL (m)	Commentaires					Ouvrage	Diamètre (cm)	Commentaires									
1	Autre	Av	D/G	Fr?	180	Écoulement diffus dans les herbacées					Autre	150	PVC; Pas au site de traversé, à 160m en amont

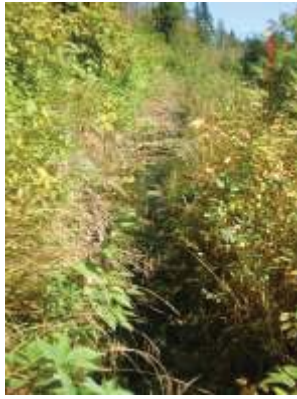
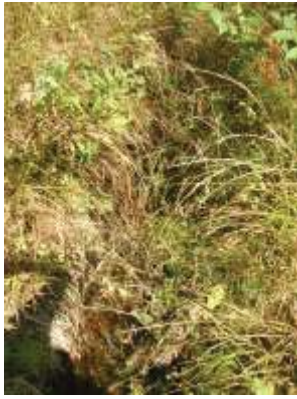
Contexte :	Ruisseau	Deg.	Min.	Sec.	DD																																																	
Débit :	Intermittent	Latitude :	46	26	10,01	46,436114																																																
Accessibilité :	À pied	Longitude :	-70	43	55,95	-70,732209																																																
Description du substrat (%)											<table border="1"> <thead> <tr> <th></th> <th>Am</th> <th>Av</th> <th></th> <th>Am</th> <th>Av</th> </tr> </thead> <tbody> <tr> <td>Roche mère</td> <td>----</td> <td>----</td> <td>Gravier m. (15-40 mm)</td> <td>15</td> <td>15</td> </tr> <tr> <td>Gros bloc (>1000 mm)</td> <td>----</td> <td>----</td> <td>Gravier f. (2-15 mm)</td> <td>15</td> <td>15</td> </tr> <tr> <td>Bloc (>250-1000 mm)</td> <td>----</td> <td>----</td> <td>Sable (0.125-2 mm)</td> <td>25</td> <td>25</td> </tr> <tr> <td>Galet (80-250 mm)</td> <td>5</td> <td>5</td> <td>Limon (<0.125 mm)</td> <td>----</td> <td>----</td> </tr> <tr> <td>Cailloux (40-80 mm)</td> <td>15</td> <td>15</td> <td>Matière organique</td> <td>20</td> <td>20</td> </tr> </tbody> </table>									Am	Av		Am	Av	Roche mère	----	----	Gravier m. (15-40 mm)	15	15	Gros bloc (>1000 mm)	----	----	Gravier f. (2-15 mm)	15	15	Bloc (>250-1000 mm)	----	----	Sable (0.125-2 mm)	25	25	Galet (80-250 mm)	5	5	Limon (<0.125 mm)	----	----	Cailloux (40-80 mm)	15	15	Matière organique	20	20

Am	Av		Am	Av																																																	
Roche mère	----	----	Gravier m. (15-40 mm)	15	15																																																	
Gros bloc (>1000 mm)	----	----	Gravier f. (2-15 mm)	15	15																																																	
Bloc (>250-1000 mm)	----	----	Sable (0.125-2 mm)	25	25																																																	
Galet (80-250 mm)	5	5	Limon (<0.125 mm)	----	----																																																	
Cailloux (40-80 mm)	15	15	Matière organique	20	20																																																	
Faciès d'écoulement																																																						
Nbr. Am/Av	Description	Commentaire																																																				
1 Am	Cascade	Forte pente																																																				
1 Av	Chenal lothique	Dans herbacées																																																				
Donnée physico-chimique											<table border="1"> <thead> <tr> <th>Amont/Aval</th> <th>T (deg.)</th> <th>PH</th> <th>O2 dis. (%)</th> <th>O2 dis. (ppm)</th> <th>Conductivité (uS/cm)</th> <th>Turbidité</th> </tr> </thead> <tbody> <tr> <td>Am</td> <td>12,86</td> <td>5,99</td> <td>80</td> <td>7,97</td> <td>18</td> <td>Assez claire</td> </tr> </tbody> </table> <p><i>*Note importante : Au site P8</i></p>				Amont/Aval	T (deg.)	PH	O2 dis. (%)	O2 dis. (ppm)	Conductivité (uS/cm)	Turbidité	Am	12,86	5,99	80	7,97	18	Assez claire

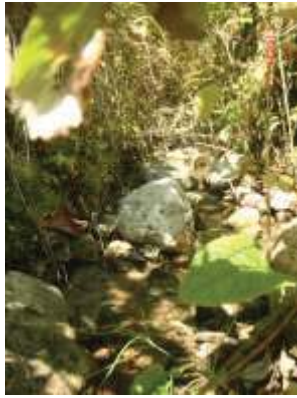
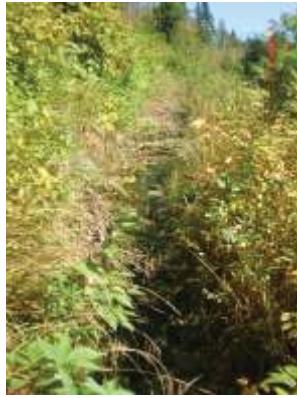
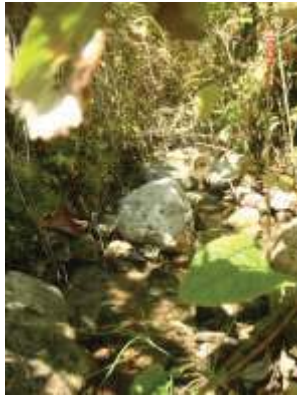
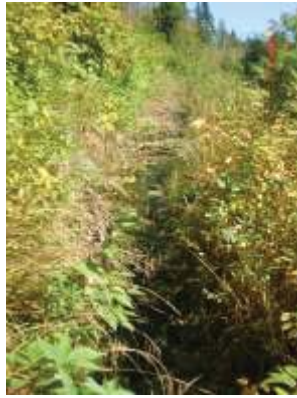
Contexte :		Ruisseau		Deg.		Min.		Sec.		DD															
Débit :		Intermittent		Latitude :		46 26		14,87		46,437463															
Accessibilité :		À pied		Longitude :		-70 43		53,88		-70,731633															
Description du substrat (%)

Am		Av		Am		Av																	
Roche mère		----		----		Gravier m. (15-40 mm)		15		15															
Gros bloc (>1000 mm)		----		----		Gravier f. (2-15 mm)		15		15															
Bloc (>250-1000 mm)		----		----		Sable (0.125-2 mm)		25		25															
Galet (80-250 mm)		5		5		Limon (<0.125 mm)		----		----															
Cailloux (40-80 mm)		15		15		Matière organique		20		20															
Faciès d'écoulement											Donnée physico-chimique														
Nbr. Am/Av		Description		Commentaire							Amont/Aval		T (deg.)		PH		O2 dis. (%)		O2 dis. (ppm)		Conductivité (uS/cm)		Turbidité

1		Am/Av		Cascade							----		12,86		5,99		80		7,97		18		Assez claire		
1		Am		Chenal lothique									*Note importante : Au CL												
Habitat du poisson				Frayère potentielle				Stabilité des rives				Recouvrement bande riveraine (%)													
Qualité générale de l'habitat du poisson		Faible		Amont/Aval		Frayère		Distance CL (m)		Rive		Stabilité		Arbre		Am		Av		Minéral (à nue)		Am		Av	
Qualité de l'habitat des salmonidés :		Faible				* Aucune frayère potentielle				D/G		Moyenne		Arbuste		50		50		Enrochement		----		----	
Assurer le libre passage du poisson :		Non								*Décrochement				Herbacées		40		40		Aquatique		----		----	
														Mousse		10		10							
Présence d'obstacle											Ouvrage existant														
Nbr. Obstacle		Amont/Aval		Rive		Code		Distance CL (m)		Commentaires			Ouvrage		Diamètre (cm)		Commentaires								
1		Cascade		Am/Av		D/G		Inf		----			Très forte pente (+20%) entre T7 et P8					* Aucun ouvrage

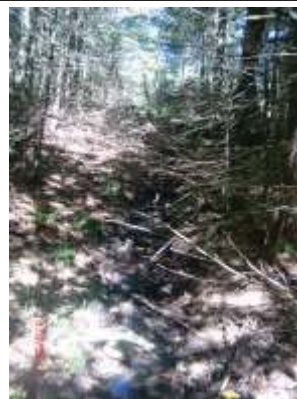
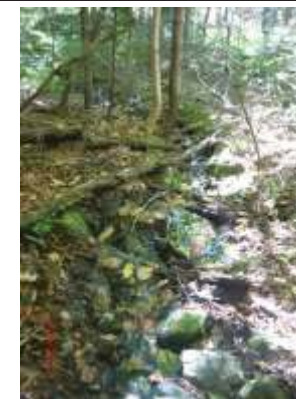
Nbr. Am/Av	Description	Commentaire
1 Am/Av	Cascade	----

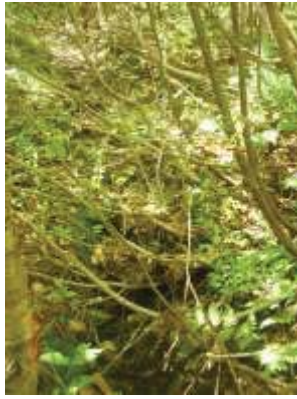
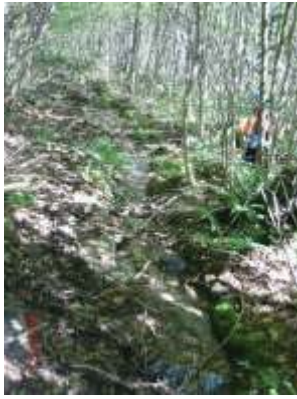
Information générale										Amont				Aval			
Intervention projetée : Traversée		Coordonnées géographiques :

Cours d'eau qui s'écoule de la montagne dans une forte pente. Rejoint T7-P8 à environ 150m en amont. Traverse un petit sentier de VTT avec un ponceau à environ 80m en aval.

Contexte :	Ruisseau	Deg.	Min.	Sec.	DD												
Débit :	Intermittent	Latitude :	46	26	25,05	46,440291											
Accessibilité :	À pied	Longitude :	-70	43	59,53	-70,733203											
Description du substrat (%)																	
	Am	Av				Am	Av										
Roche mère	----	----	Gravier m. (15-40 mm)			----	5										
Gros bloc (>1000 mm)	----	----	Gravier f. (2-15 mm)			----	5										
Bloc (>250-1000 mm)	----	----	Sable (0.125-2 mm)			----	20										
Galet (80-250 mm)	----	----	Limon (<0.125 mm)			----	20										
Cailloux (40-80 mm)	----	5	Matière organique			100	40										
Faciès d'écoulement																	
Nbr. Am/Av	Description	Commentaire								Donnée physico-chimique							
1	Am/Av Cascade	Avec petit seuils								Amont/Aval	T (deg.)	PH	O2 dis. (%)	O2 dis. (ppm)	Conductivité (uS/cm)	Turbidité

----	10,88	5,37	84,6	8,71	17	Assez claire	
										<i>*Note importante : Au CL</i>							
Habitat du poisson			Frayère potentielle				Stabilité des rives		Recouvrement bande riveraine (%)								
Qualité générale de l'habitat du poisson		Faible	Amont/Aval	Frayère	Distance CL (m)		Rive	Stabilité		Am	Av			Am	Av		
Qualité de l'habitat des salmonidés :		Nulle	* Aucune frayère potentielle				D/G	Bonne		Arbre	60	60	Minéral (à nue)		----	----	
Assurer le libre passage du poisson :		Non								Arbuste	15	15	Enrochement		----	----	
										Herbacées	20	20	Aquatique		----	----	
										Mousse	5	5					
Présence d'obstacle						Ouvrage existant											
Nbr. Obstacle	Amont/Aval	Rive	Code	Distance CL (m)	Commentaires		Ouvrage	Diamètre (cm)	Commentaires								
0					* Aucun obstacle				* Aucun ouvrage								
Donnée morphométrique											Abris		Ombrage à midi (%) : 95				
			--- Largeur_(mm) ---			-- Profondeur (mm) --							Commentaire général

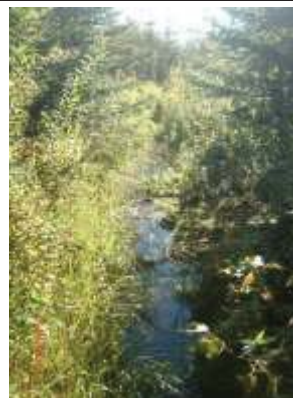
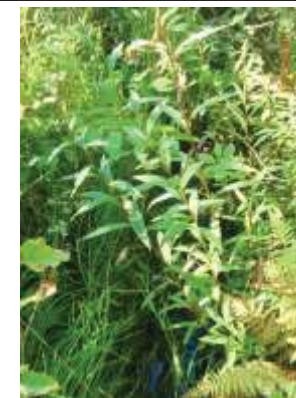
Nbr. Am/Av	Description	Commentaire
1 Am/Av	Chenal lothique	Eau stagnante

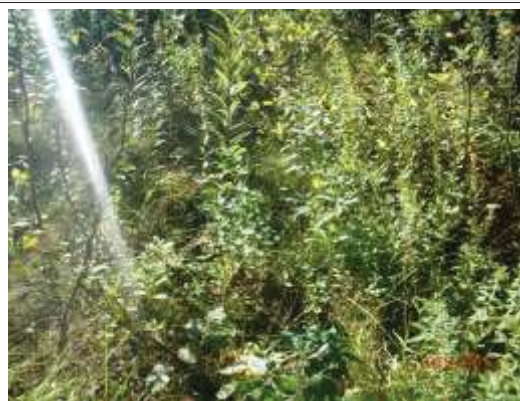
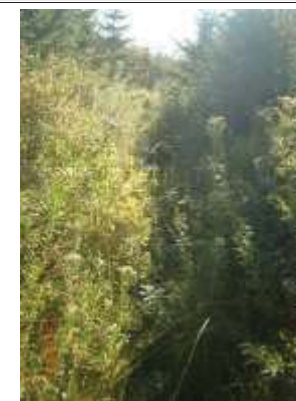
Nbr. Am/Av	Description	Commentaire
1 Av	Chenal lothique	Eau stagnante

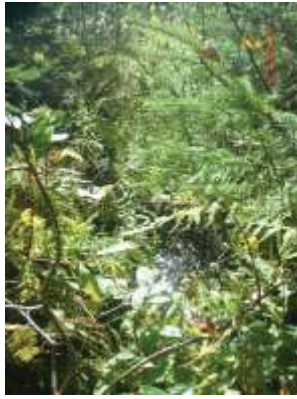
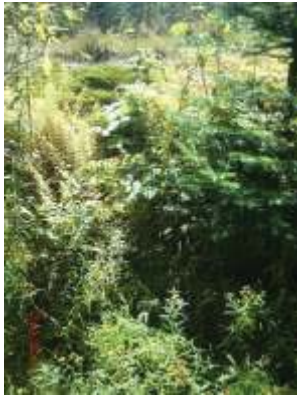
Information générale										Amont			Aval			
Intervention projetée : Traversée		Coordonnées géographiques :

Tête du cours d'eau T14. La proximité est en fait située dans le fossé de drainage d'un petit chemin existant. La caractérisation est la même que pour T14.

Contexte :	Ruisseau	Deg.	Min.	Sec.	DD											
Débit :	Intermittent	Latitude :	46	26	25,56	46,440433										
Accessibilité :	À pied	Longitude :	-70	44	8,92	-70,735812										
Description du substrat (%)																
	Am	Av		Am	Av											
Roche mère	----	----	Gravier m. (15-40 mm)	----	----											
Gros bloc (>1000 mm)	----	----	Gravier f. (2-15 mm)	----	----											
Bloc (>250-1000 mm)	----	----	Sable (0.125-2 mm)	----	----											
Galet (80-250 mm)	----	----	Limon (<0.125 mm)	----	----											
Cailloux (40-80 mm)	----	----	Matière organique	100	----											
Faciès d'écoulement																
Nbr. Am/Av	Description	Commentaire								Donnée physico-chimique						
1 Am	Chenal lentique	Eau stagnante								Amont/Aval	T (deg.)	PH	O2 dis. (%)	O2 dis. (ppm)	Conductivité (uS/cm)	Turbidité

Am	10,49	5,28	42,4	4,37	30	Brunâtre avec MO
										*Note importante : Prise à T18						
Habitat du poisson			Frayère potentielle				Stabilité des rives		Recouvrement bande riveraine (%)							
Qualité générale de l'habitat du poisson	Faible		Amont/Aval	Fraysère	Distance CL (m)		Rive	Stabilité	Arbre	Am	Av	Minéral (à nue)	Am	Av		
Qualité de l'habitat des salmonidés :	Nulle			* Aucune frayère potentielle		D/G	Bonne	Arbuste	20	----	----	Enrochement	----	----		
Assurer le libre passage du poisson :	Non							Herbacées	30	----	----	Aquatique	----	----		
								Mousse	25	----	----					
Présence d'obstacle							Ouvrage existant									
Nbr. Obstacle	Amont/Aval	Rive	Code	Distance CL (m)	Commentaires		Ouvrage	Diamètre (cm)	Commentaires							
1 Souterrain	Am	D/G	Fr?	115	Avec écoulement diffus dans herbaçée				* Aucun ouvrage							
Donnée morphométrique												Abris		Ombrage à midi (%) : 30

--- Largeur_(mm) ---			-- Profondeur (mm) --					Blocs/Galets	Aucun(e)							
Distance CL (m)	Amont/Aval	LNHE	LDPB	EAJ	LNHE	LDPB	EAJ	Vitesse d'écoulement (m/s)	Pente (Deg.)	Morphométrie	Commentaire général					
----	Am	100	60	40	30	20	8	Nulle	3	Rectiline	Cours d'eau qui diffuse dans les herbacées dense. Même cours d'eau que T17, T18, T19 et P20. Le site T16 est en fait la fin du chenal (aval) situé dans le fossé de drainage (pas d'eau) d'un chemin existant. Données morphol. et physico. Prises à T18.					
											Blocs/Galets	Aucun(e)				
											Radier	Aucun(e)				
											Gros débris ligneux	Aucun(e)				
											Fosse profonde	Aucun(e)				
											Fosse	Aucun(e)				
											Tapis de racines	Aucun(e)				
											Rive surplomb	Aucun(e)				
											Végétation aquatique	Beaucoup				
											Végétation surplomb	Beaucoup				
											Fosse	Aucun(e)

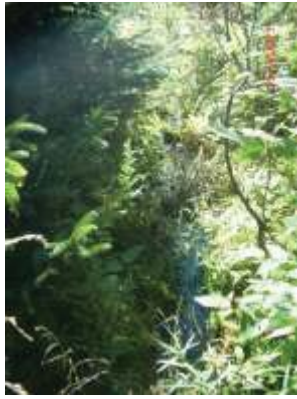
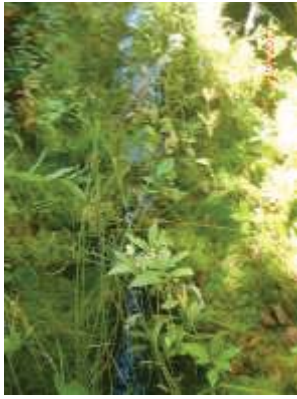
Information générale										Amont				Aval				
Intervention projetée : Traversée		Coordonnées géographiques :

Contexte :	Ruisseau	Deg.	Min.	Sec.	DD													
Débit :	Intermittent	Latitude :	46	26	26,13	46,440592												
Accessibilité :	À pied	Longitude :	-70	44	9,48	-70,735967												
Description du substrat (%)																		
	Am	Av		Am	Av													
Roche mère	----	----	Gravier m. (15-40 mm)	----	----													
Gros bloc (>1000 mm)	----	----	Gravier f. (2-15 mm)	----	----													
Bloc (>250-1000 mm)	----	----	Sable (0.125-2 mm)	----	----													
Galet (80-250 mm)	----	----	Limon (<0.125 mm)	----	----													
Cailloux (40-80 mm)	----	----	Matière organique	100	100													
Faciès d'écoulement																		
Nbr. Am/Av	Description	Commentaire								Donnée physico-chimique								
1	Am/Av	Chenal lentique	Eau stagnante							Amont/Aval	T (deg.)	PH	O2 dis. (%)	O2 dis. (ppm)	Conductivité (uS/cm)	Turbidité

Am	10,49	5,28	42,4	4,37	30	Brunâtre avec MO		
										<i>*Note importante : Prise à T18</i>								
Habitat du poisson			Frayère potentielle				Stabilité des rives		Recouvrement bande riveraine (%)									
Qualité générale de l'habitat du poisson		Faible	Amont/Aval	Frayère	Distance CL (m)		Rive	Stabilité		Am	Av		Am	Av				
Qualité de l'habitat des salmonidés :		Nulle	* Aucune frayère potentielle				D/G	Bonne		Arbre	30	30	Minéral (à nue)	----	----			
Assurer le libre passage du poisson :		Non								Arbuste	20	20	Enrochement	----	----			
													Herbacées	30	30	Aquatique	----	----
													Mousse	25	25			
Présence d'obstacle							Ouvrage existant											
Nbr. Obstacle	Amont/Aval	Rive	Code	Distance CL (m)	Commentaires		Ouvrage	Diamètre (cm)	Commentaires									
1	Souterrain	Am	D/G	Fr?	95	Avec écoulement diffus dans herbaçée			* Aucun ouvrage									
Donnée morphométrique										Abris		Ombrage à midi (%) : 30

--- Largeur_(mm) ---			-- Profondeur (mm) --															
Distance CL (m)	Amont/Aval	LNHE	LDPB	EAJ	LNHE	LDPB	EAJ	Vitesse d'écoulement (m/s)	Pente (Deg.)	Morphométrie	Blocs/Galets	Aucun(e)						
----	Am	100	60	40	30	20	8	Nulle	3	Rectiline	Radier	Aucun(e)						
										Gros débris ligneux	Aucun(e)							
										Fosse profonde	Aucun(e)							
										Tapis de racines	Aucun(e)							
										Rive surplomb	Aucun(e)							
										Végétation aquatique	Beaucoup							
										Végétation surplomb	Beaucoup							
										Fosse	Aucun(e)							
										Commentaire général								
										Cours d'eau qui diffuse dans les herbacées dense. Amont de T16, et aval de T18, T19 et P20 (même cours d'eau). Données morphologiques et physicochimiques prises à T18.

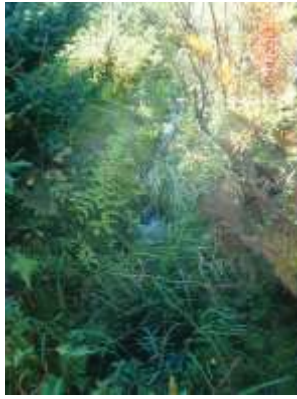
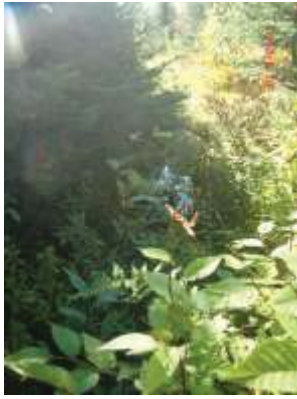
Information générale											Amont				Aval					
Intervention projetée : Traversée		Coordonnées géographiques :

Contexte :	Ruisseau	Deg.	Min.	Sec.	DD															
Débit :	Intermittent	Latitude :	46	26	28,17	46,441157														
Accessibilité :	À pied	Longitude :	-70	44	11,48	-70,736521														
Description du substrat (%)																				
	Am	Av				Am	Av													
Roche mère	----	----	Gravier m. (15-40 mm)			----	----													
Gros bloc (>1000 mm)	----	----	Gravier f. (2-15 mm)			----	----													
Bloc (>250-1000 mm)	----	----	Sable (0.125-2 mm)			----	----													
Galet (80-250 mm)	----	----	Limon (<0.125 mm)			----	----													
Cailloux (40-80 mm)	----	----	Matière organique			100	100													
Faciès d'écoulement																				
Nbr. Am/Av	Description	Commentaire									Donnée physico-chimique									
1	Am/Av	Chenal lentique	Eau stagnante								Amont/Aval	T (deg.)	PH	O2 dis. (%)	O2 dis. (ppm)	Conductivité (uS/cm)	Turbidité

----	10,49	5,28	42,4	4,37	30	Brunâtre avec MO			
											<i>*Note importante : Au CL</i>									
Habitat du poisson			Frayère potentielle				Stabilité des rives		Recouvrement bande riveraine (%)											
Qualité générale de l'habitat du poisson		Faible	Amont/Aval	Frayère	Distance CL (m)		Rive	Stabilité		Am	Av		Am	Av						
Qualité de l'habitat des salmonidés :		Nulle	* Aucune frayère potentielle				D/G	Bonne		Arbre	30	30	Minéral (à nue)	----	----					
Assurer le libre passage du poisson :		Non								Arbuste	20	20	Enrochement	----	----					
										Herbacées	30	30	Aquatique	----	----					
										Mousse	25	25								
Présence d'obstacle											Ouvrage existant									
Nbr. Obstacle	Amont/Aval	Rive	Code	Distance CL (m)	Commentaires						Ouvrage	Diamètre (cm)	Commentaires							
1	Souterrain	Am	D/G	Fr?	20	Avec écoulement diffus dans herbaçée								* Aucun ouvrage						
Donnée morphométrique											Abris		Ombrage à midi (%) : 30

--- Largeur_(mm) ---			-- Profondeur (mm) --							Commentaire général							
Distance CL (m)	Amont/Aval	LNHE	LDPB	EAJ	LNHE	LDPB	EAJ	Vitesse d'écoulement (m/s)	Pente (Deg.)	Morphométrie	Blocs/Galets	Aucun(e)	Cours d'eau qui diffuse dans les herbacées dense. Amont de T16 et T17 et aval de T19 et P20 (même cours d'eau). Données morphologiques et physicochimiques prises à T18.							
----	----	100	60	40	30	20	8	Nulle	3	Rectiline	Radier	Aucun(e)								
											Gros débris ligneux	Aucun(e)								
											Fosse profonde	Aucun(e)								
											Tapis de racines	Aucun(e)								
											Rive surplomb	Aucun(e)								
											Végétation aquatique	Beaucoup								
											Végétation surplomb	Beaucoup								
											Fosse	Aucun(e)

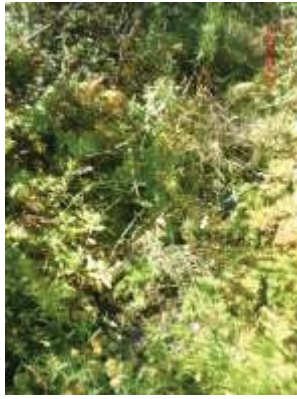
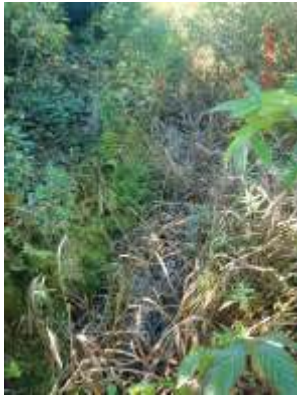
Information générale										Amont				Aval							
Intervention projetée :		Proximité		Coordonnées géographiques :

Contexte :		Ruisseau		Deg.		Min.		Sec.						DD							
Débit :		Intermittent		Latitude :		46 26		32,12						46,442255							
Accessibilité :		À pied		Longitude :		-70 44		13,55						-70,737097							
Description du substrat (%)																					
		Am	Av			Am	Av														
Roche mère		----	----	Gravier m. (15-40 mm)		----	----														
Gros bloc (>1000 mm)		----	----	Gravier f. (2-15 mm)		----	----														
Bloc (>250-1000 mm)		----	----	Sable (0.125-2 mm)		----	----														
Galet (80-250 mm)		----	----	Limon (<0.125 mm)		----	----														
Cailloux (40-80 mm)		----	----	Matière organique		----	100														
Faciès d'écoulement																					
Nbr. Am/Av	Description	Commentaire								Donnée physico-chimique											
1	Am	Chenal lentique	Eau stagnante; pas d'eau dans le fossé (amont P2)								Amont/Aval	T (deg.)	PH	O2 dis. (%)	O2 dis. (ppm)	Conductivité (uS/cm)	Turbidité

Av	10,49	5,28	42,4	4,37	30	Brunâtre avec MO				
*Note importante : Prise à T18																					
Habitat du poisson				Frayère potentielle						Stabilité des rives				Recouvrement bande riveraine (%)							
Qualité générale de l'habitat du poisson		Faible		Amont/Aval	Frayère	Distance CL (m)				Rive	Stabilité	Am		Av	Minéral (à nue)		Am	Av			
Qualité de l'habitat des salmonidés :		Nulle		* Aucune frayère potentielle						D/G	Bonne	Arbre		----	30	Enrochement		----	----		
Assurer le libre passage du poisson :		Non								Herbacées		----	30	Aquatique		----	----				
										Mousse		----	25			----	----				
Présence d'obstacle										Ouvrage existant											
Nbr. Obstacle	Amont/Aval	Rive	Code	Distance CL (m)	Commentaires					Ouvrage	Diamètre (cm)	Commentaires									
1	Souterrain	Av	D/G	Fr?	140	Avec écoulement diffus dans herbaçée							* Aucun ouvrage								
Donnée morphométrique										Abris				Ombrage à midi (%) : 30

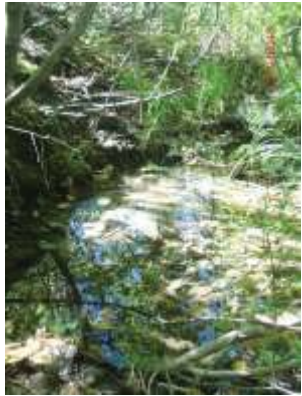
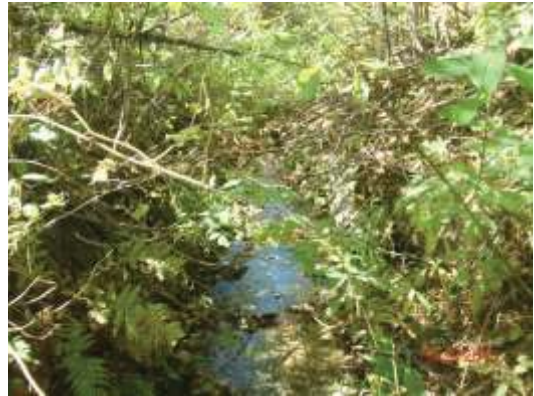
Contexte : Ruisseau		Deg.		Min.		Sec.		DD																	
Débit : Permanent		Latitude : 46 26		35,53		46,443204																			
Accessibilité : À pied + Véhicule		Longitude : -70 44		24,8		-70,740222																			
Description du substrat (%)																									
	Am	Av		Am	Av																				
Roche mère	----	----		Gravier m. (15-40 mm)	20	15																			
Gros bloc (>1000 mm)	----	----		Gravier f. (2-15 mm)	20	15																			
Bloc (>250-1000 mm)	5	10		Sable (0.125-2 mm)	20	10																			
Galet (80-250 mm)	15	25		Limon (<0.125 mm)	----	----																			
Cailloux (40-80 mm)	20	15		Matière organique	----	10																			
Faciès d'écoulement																									
Nbr.	Am/Av	Description	Commentaire

1	Am	Cascade	Avec seuil; 50m et+																						
1	Av	Cascade	50m et +; succession rapide-cascade																						
1	Av	Rapide	50m et +; succession rapide-cascade																						
1	Am/Av	Seuil	50m amont-50m aval; dans herbacées																						
										Donnée physico-chimique															
Amont/Aval		T (deg.)		PH		O2 dis. (%)		O2 dis. (ppm)		Conductivité (uS/cm)		Turbidité													
----		11,71		4,91		72,7		7,36		26		Claire													
														*Note importante : Au CL											
Habitat du poisson			Frayère potentielle			Stabilité des rives			Recouvrement bande riveraine (%)																
Qualité générale de l'habitat du poisson		Moyenne		Amont/Aval		Frayère		Distance CL (m)		Rive		Stabilité		Am		Av		Minéral (à nue)		Am		Av			
Qualité de l'habitat des salmonidés :		Faible				* Aucune frayère potentielle				D/G		Bonne		Arbre		40		40				----		----	
Assurer le libre passage du poisson :		Non								D/G		Moyenne		Herbacées		20		25		Aquatique		----		----

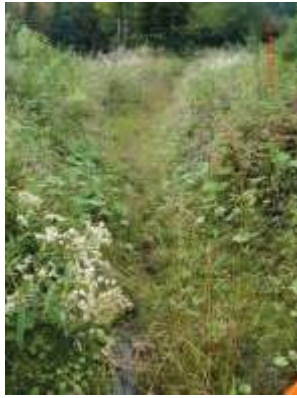
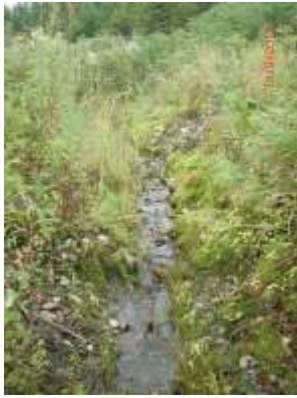
Information générale										Amont			Aval						
Intervention projetée :		Proximité		Coordonnées géographiques :

Contexte :		Ruisseau		Deg.		Min.		Sec.								DD			
Débit :		Intermittent		Latitude :		46 26		4,19								46,434497			
Accessibilité :		À pied		Longitude :		-70 43		53,39								-70,731498			
Description du substrat (%)																			
		Am	Av			Am	Av												
Roche mère		----	----		Gravier m. (15-40 mm)	----	15												
Gros bloc (>1000 mm)		----	----		Gravier f. (2-15 mm)	----	10												
Bloc (>250-1000 mm)		----	----		Sable (0.125-2 mm)	----	10												
Galet (80-250 mm)		----	----		Limon (<0.125 mm)	----	10												
Cailloux (40-80 mm)		----	5		Matière organique	----	55												
Faciès d'écoulement																			
Nbr. Am/Av	Description	Commentaire								Donnée physico-chimique									
1	Av	Chenal lentique	Avec plusieurs seuils dans la matière organique							Amont/Aval	T (deg.)	PH	O2 dis. (%)	O2 dis. (ppm)	Conductivité (uS/cm)	Turbidité

Av	10,58	3,88	90	9,43	29	Claire			
Habitat du poisson			Frayère potentielle				Stabilité des rives		Recouvrement bande riveraine (%)										
Qualité générale de l'habitat du poisson	Faible		Amont/Aval	Frayère	Distance CL (m)		Rive	Stabilité	Arbre	Am	Av	Minéral (à nue)	Am	Av					
Qualité de l'habitat des salmonidés :	Faible			* Aucune frayère potentielle		D/G	Moyenne	Arbuste	----	15	Enrochement	----	----						
Assurer le libre passage du poisson :	Non						*Décrochement	Herbacées	----	75	Aquatique	----	----						
								Mousse	----	10									
Présence d'obstacle						Ouvrage existant													
Nbr. Obstacle	Amont/Aval	Rive	Code	Distance CL (m)	Commentaires		Ouvrage	Diamètre (cm)	Commentaires										
0					* Aucun obstacle				* Aucun ouvrage										
Donnée morphométrique										Abris		Ombrage à midi (%) : 20							
--- Largeur_(mm) ---			-- Profondeur (mm) --									Commentaire général
