Objet	Complément d'information concernant l'inventaire archéologique réalisé en juillet 2015 aux sites d'implantation d'infrastructures du projet éolien
Parc éolien de Saint-Cyprien

PARC ÉOLIEN DE SAINT-CYPRIEN

INVENTAIRE ARCHÉOLOGIQUE

(Permis de recherche archéologique au Québec : 15-PINJ-03)

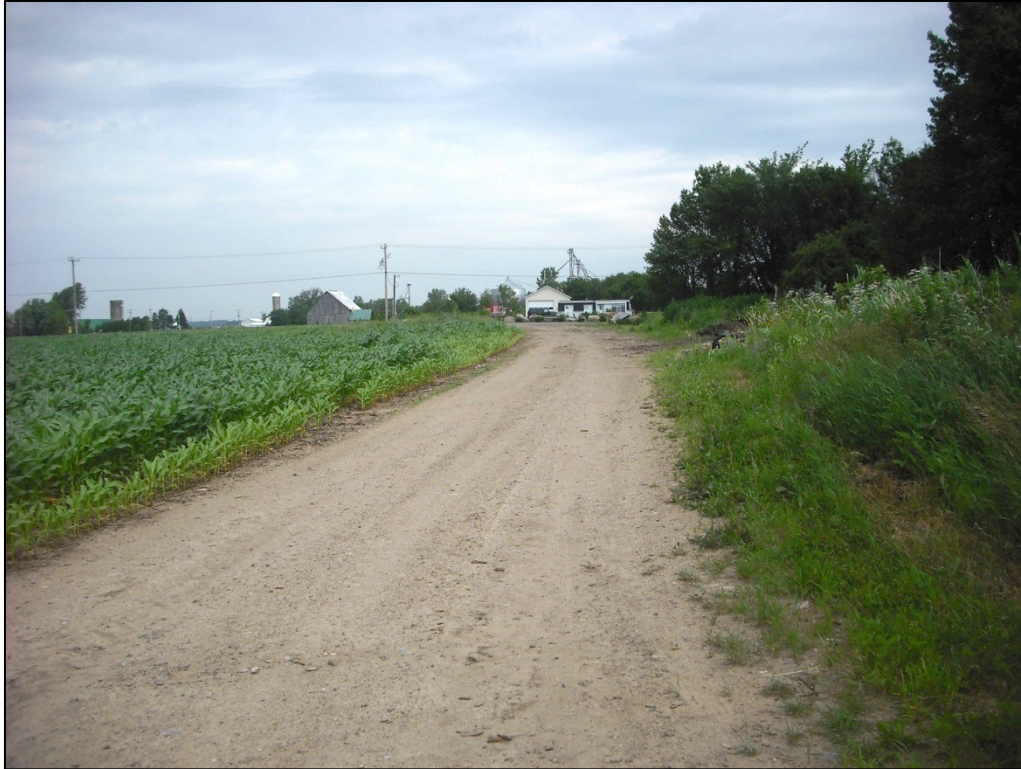
Photo 1 Zone 1, vue générale du chemin d'accès (N)

La zone 1 occupe l'extrémité est du secteur à l'étude (figure 3). On y trouve un chemin d'accès en terre battue bordée à l'ouest par un champ de maïs et à l'est par une zone de déblais et de remblais où s'accumulent divers matériaux (photos 1 et 2).

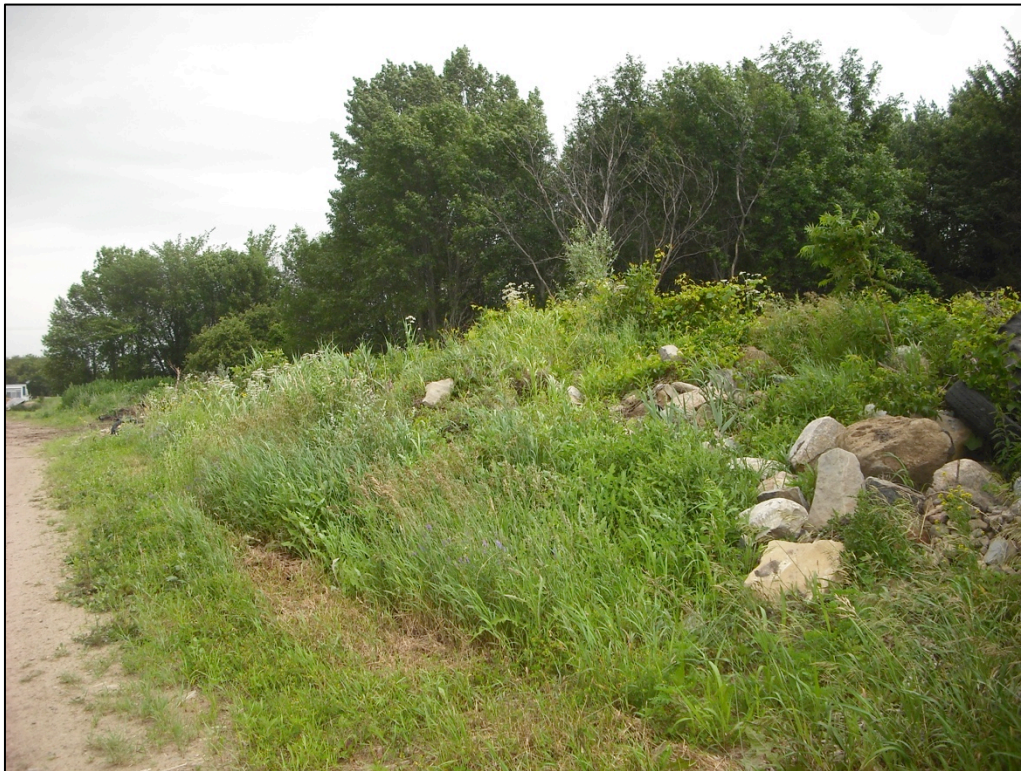
Photo 2 Zone 1, vue des remblais en bordure du chemin d'accès (E)

L'inspection visuelle a permis de repérer la présence de trois tessons d'un contenant en terre cuite fine blanche. Aucun autre artefact n'a été trouvé dans les sondages ou dans les rangs de maïs. Aucun vestige (fondation) n'a été observé.

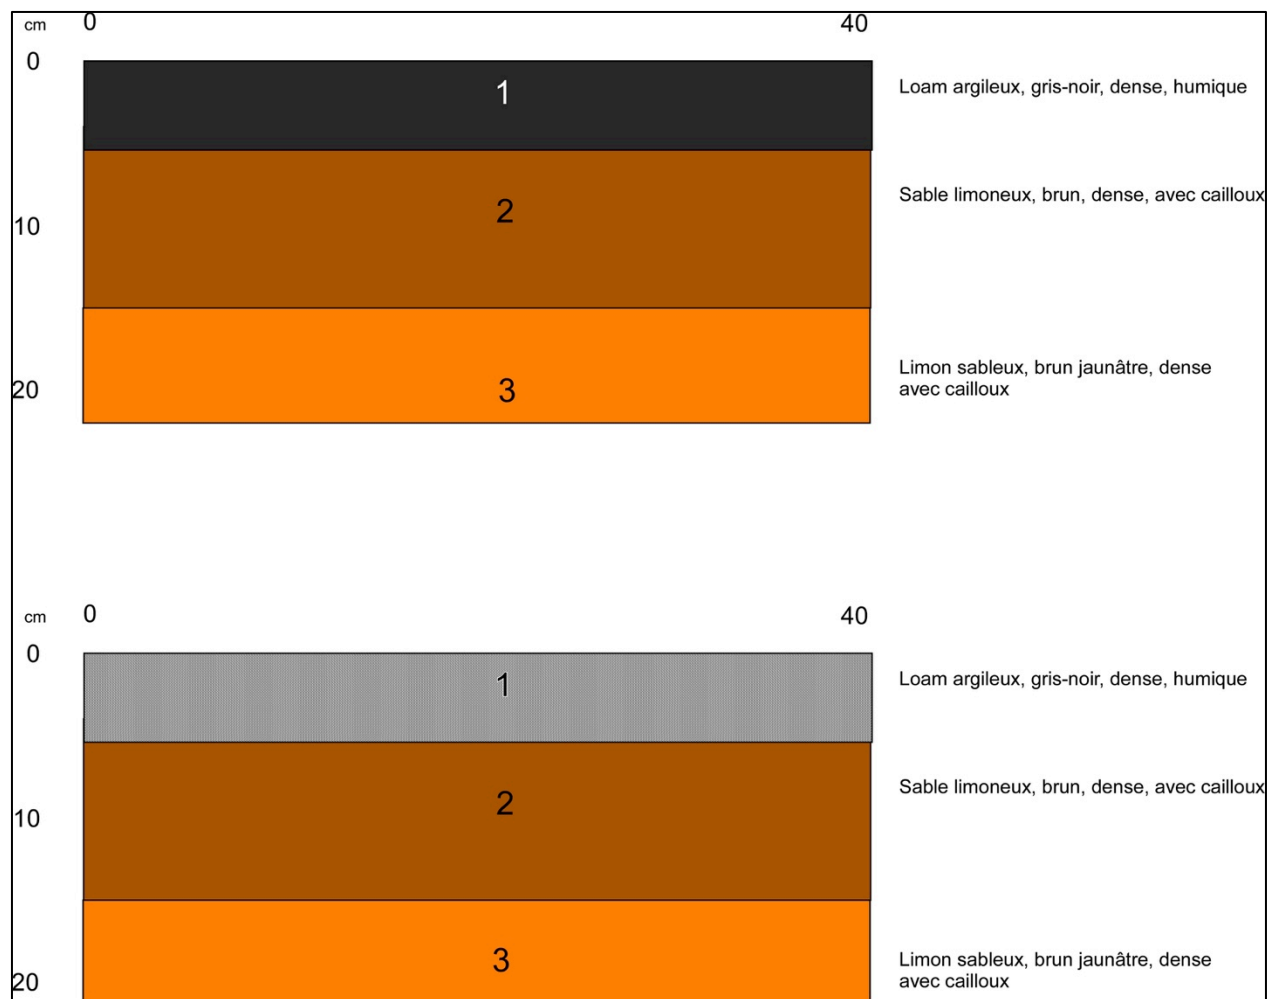
Figure 5 Le contexte stratigraphique schématique du secteur inventorié

Outre l'inspection visuelle du chemin, des rangs de maïs avoisinants et des aires décapées, deux sondages manuels ont été faits. Ces derniers ont permis de constater que les sols cultivés se composaient d'un mince horizon organique (environ 5 cm d'épaisseur) qui s'étend sur un sable limoneux brun (+/- 10 cm) qui contient environ 20 % de pierres. Le tout s'étend sur un limon sableux brun jaunâtre, parfois orangé, très dense et encore plus riche en pierre (30 %). Certaines sections du chemin d'accès ont été remblayées. Là, les sondages effectués ont permis de constater que la couche de remblais remplaçait l'humus de surface (figure 5).

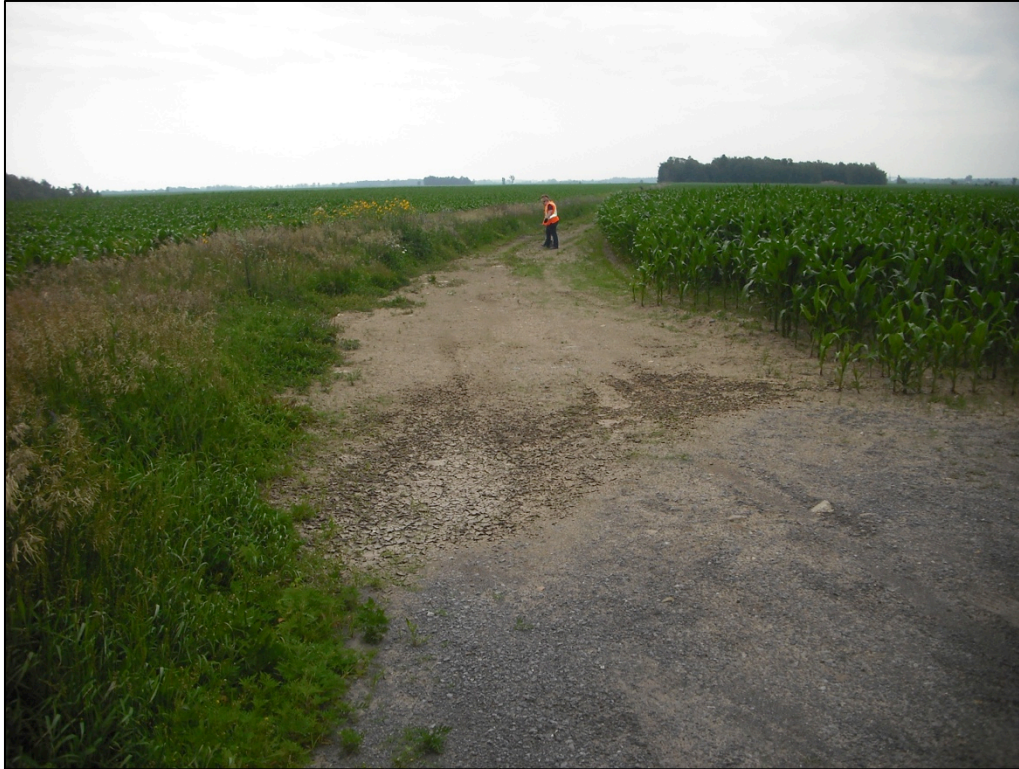
Photo 3 Zone 2, vue générale du chemin d'accès, la personne se tient à la hauteur de la principale concentration d'artefacts (S)

La zone 2 se trouve à une centaine de mètres à l'est de la zone 1 (figure 3). On y trouve un chemin d'accès en terre battue bordée de chaque côté par des champs de maïs (photo 3).

L'inspection visuelle a permis de constater la présence de nombreux artefacts éparpillés en surface du chemin. Toutefois, ces artefacts étaient beaucoup plus abondants à une vingtaine de mètres de la jonction avec la route et surtout, à l'est du chemin dans les rangs de maïs. Aucun artefact n'a été trouvé à l'ouest du chemin.

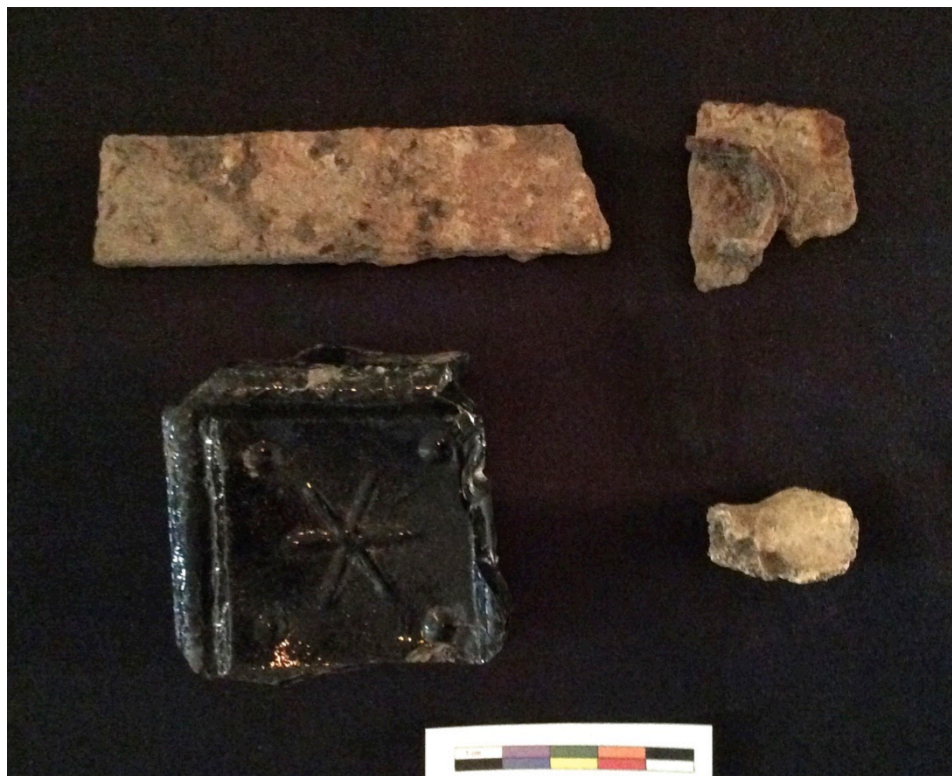
Photo 4 Zone 2, artefacts trouvés en surface du chemin (en haut : pièces de métal; en bas à gauche : cul de bouteille; à droite : os

Parmi les artefacts observés en surface du chemin, notons la présence de fragments de bouteille en verre vert, de pièces de métal, d'os d'animaux et de plusieurs tessons de vaisselle de types variés (photos 4 et 5).

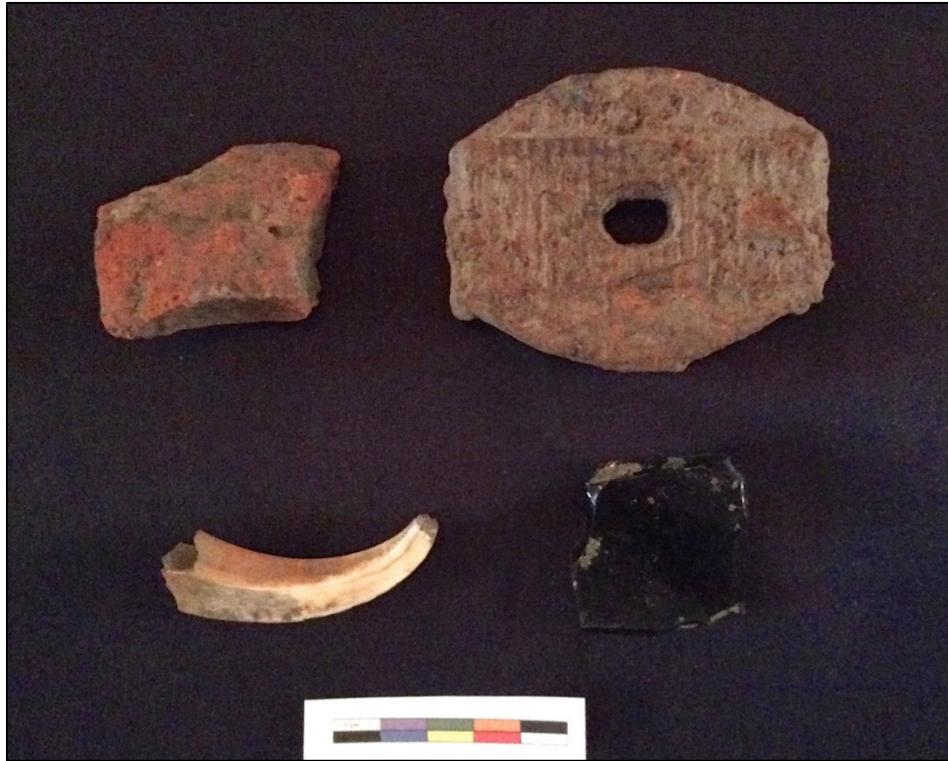
Photo 6 Zone 2, artefacts trouvés dans les rangs de maïs (en haut à gauche : fragment de brique; à droite : pièce de métal; en bas à gauche : dent; à droite : fragment de bouteille)

À l'ouest du chemin, dans les rangs de maïs, le matériel trouvé est similaire (photos 6 et 7). Notons toutefois la présence d'un fragment de brique.

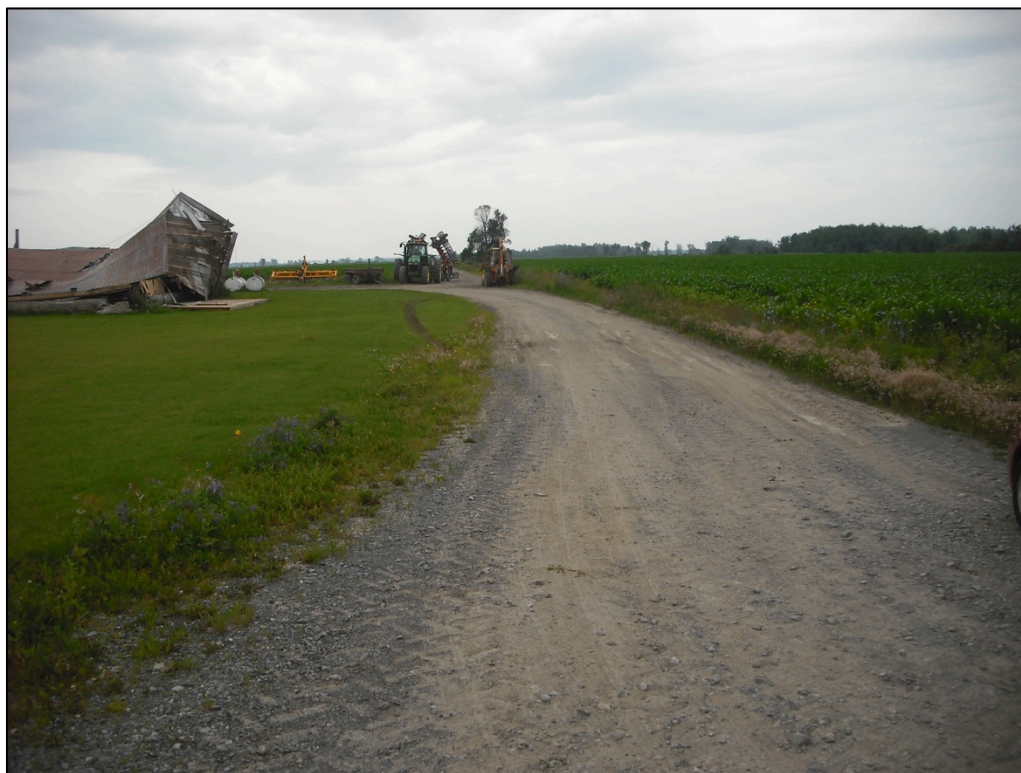
Photo 8 Zone 3, vue générale du chemin d'accès (S)

La zone 3 se trouve à environ 600 mètres à l'ouest de la jonction de rang Double et de la Grande ligne du rang Double (figure 3). On y trouve un chemin d'accès en terre battue bordée à l'est par un terrain gazonné et à l'ouest par un champ de maïs (photo 8).

Un fragment de fourneau de pipe en terre cuite fine blanche argileuse a été trouvé en surface du chemin (photo 9). Aucun vestige (fondation) n'a été observé.

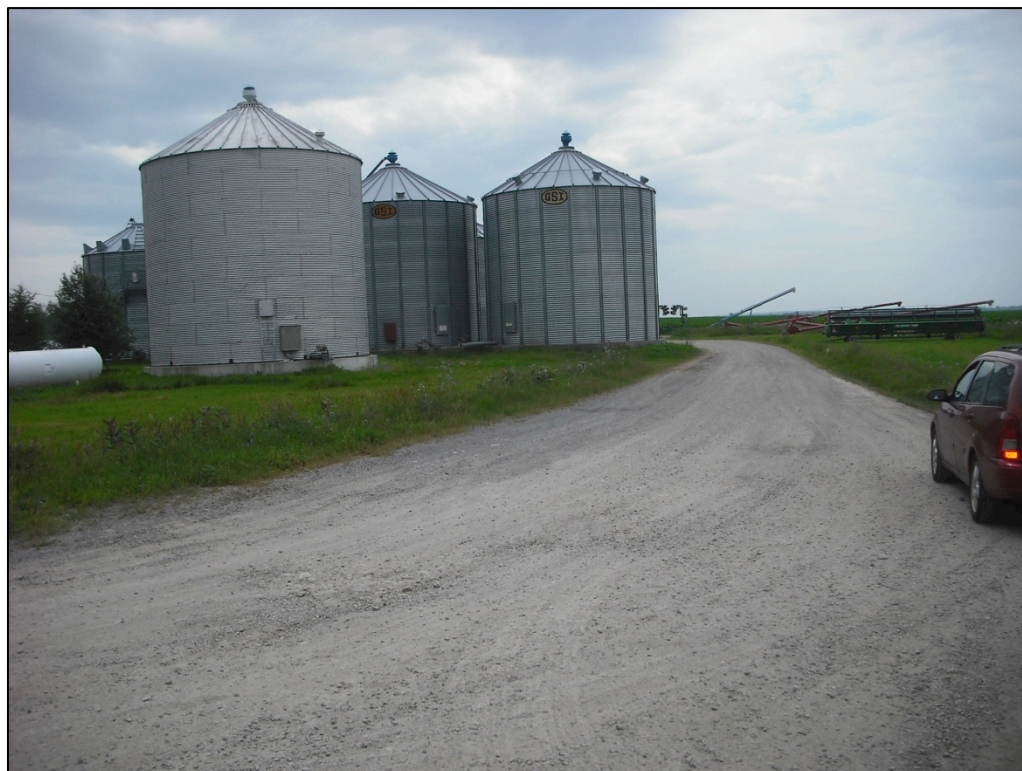
Photo 9 Zone 4, vue générale du chemin d'accès (S)

La zone 3 se trouve à environ 1 500 mètres à l'ouest de la jonction de rang Double et de la Grande ligne du rang Double (figure 3). On y trouve un chemin d'accès en terre battue bordée de chaque côté par des terrains gazonnés. Le chemin a été entièrement rénové et élargi dernièrement (photo 9). Seule une inspection visuelle a été effectuée à cet endroit. Deux fragments de contenant en terre cuite ont été trouvés près de la grange.

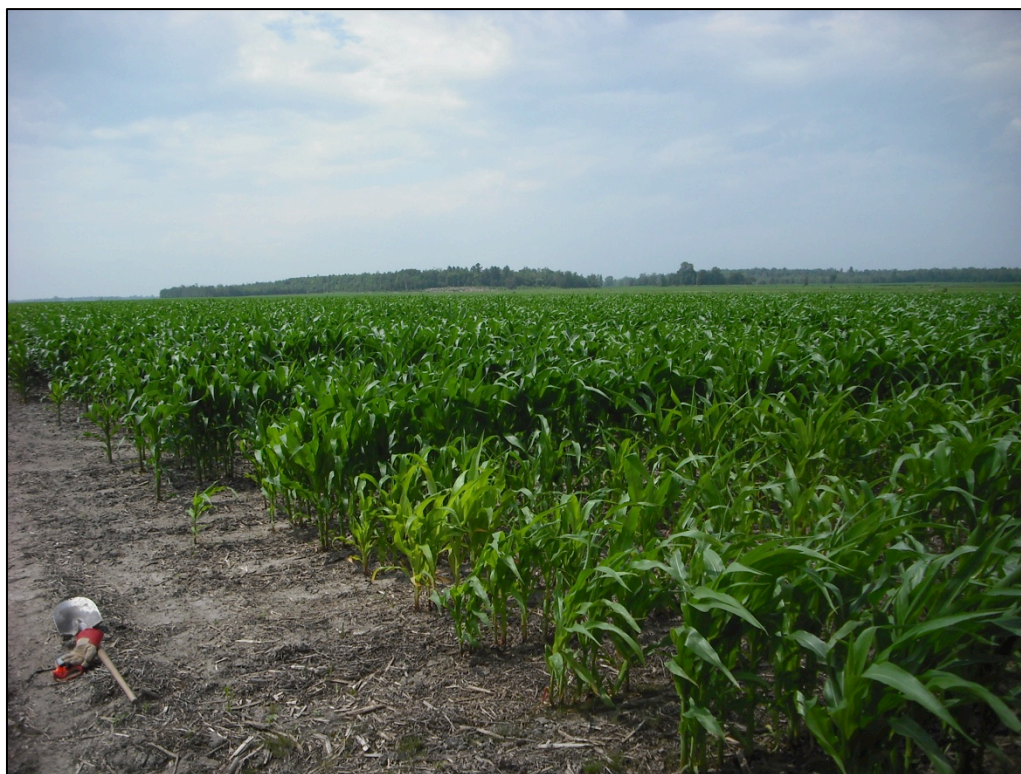
Photo 10 Zone 5, vue générale du secteur où sera aménagé le chemin (S)

La zone 3 se trouve à environ 100 mètres à l'ouest de la zone 4 (figure 3). Dans le cadre des travaux prévus, un nouveau chemin sera tracé à travers les champs de maïs (photo 10).

Aucun artefact, ni vestige n'a été trouvé.
