**PARC ÉOLIEN SAINT-PHILÉMON S.E.C.  
PARC ÉOLIEN DE SAINT-PHILÉMON**

**Étude d'impact sur l'environnement : volume 3**

**2.5 Description du climat sonore initial**

*PESCA Environnement  
14 décembre 2011*

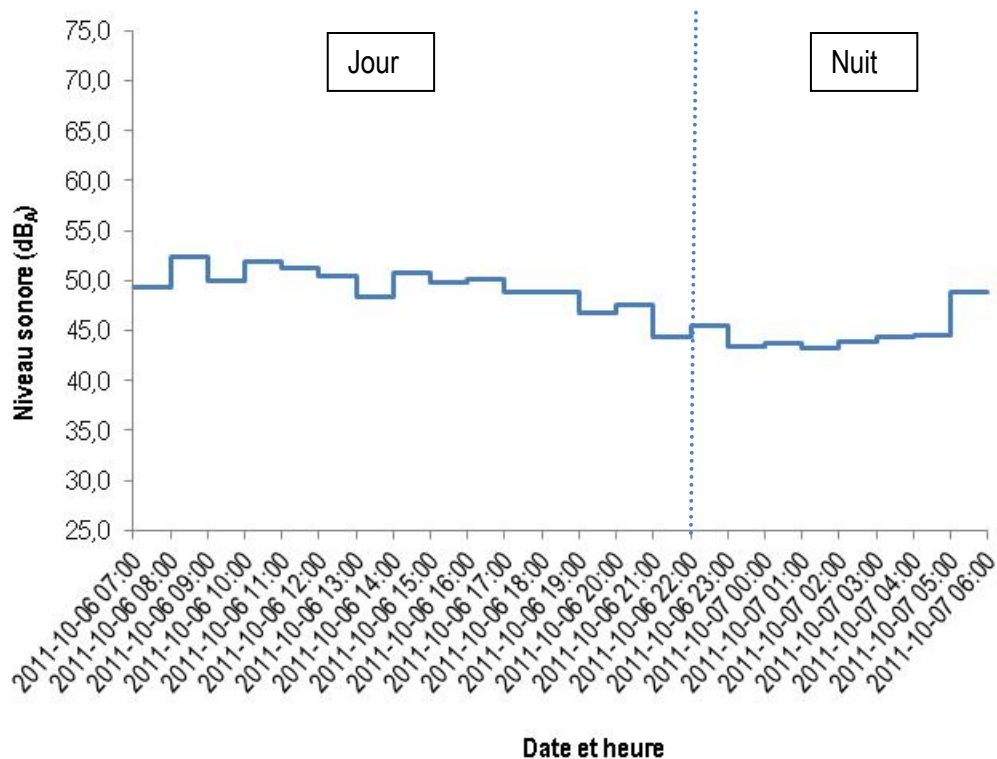
Figure 2 Niveaux sonores (L<sub>Ar</sub>, 1h) mesurés au point d'évaluation STP01 entre le 6 et le 7 octobre 2011

Le niveau sonore de jour a varié entre 44,4 et 52,3 dB<sub>A</sub>. Le niveau sonore de nuit a varié entre 43,2 et 48,8 dB<sub>A</sub> (tableau 2). Lors des mesures, les principales sources de bruit provenaient des véhicules circulant sur la route 281, de la rivière et du bruissement du vent.

Le sonomètre a été installé à 8 m au nord-ouest du bâtiment et à 65 m au nord-est de la route 281. Le terrain était principalement gazonné avec une rangée d'arbres longeant le cours d'eau. Des herbes hautes étaient présentes à environ 35 m au nord-est du point d'évaluation.

Le site du point d'évaluation STP01 localisé entre la rivière du Pin et la route 281 abrite une érablière (annexe A). Lors des mesures, aucune activité associée à l'érablière n'a été recensée. Un cours d'eau traverse le site où les mesures ont été prises à environ 25 m du point d'évaluation.

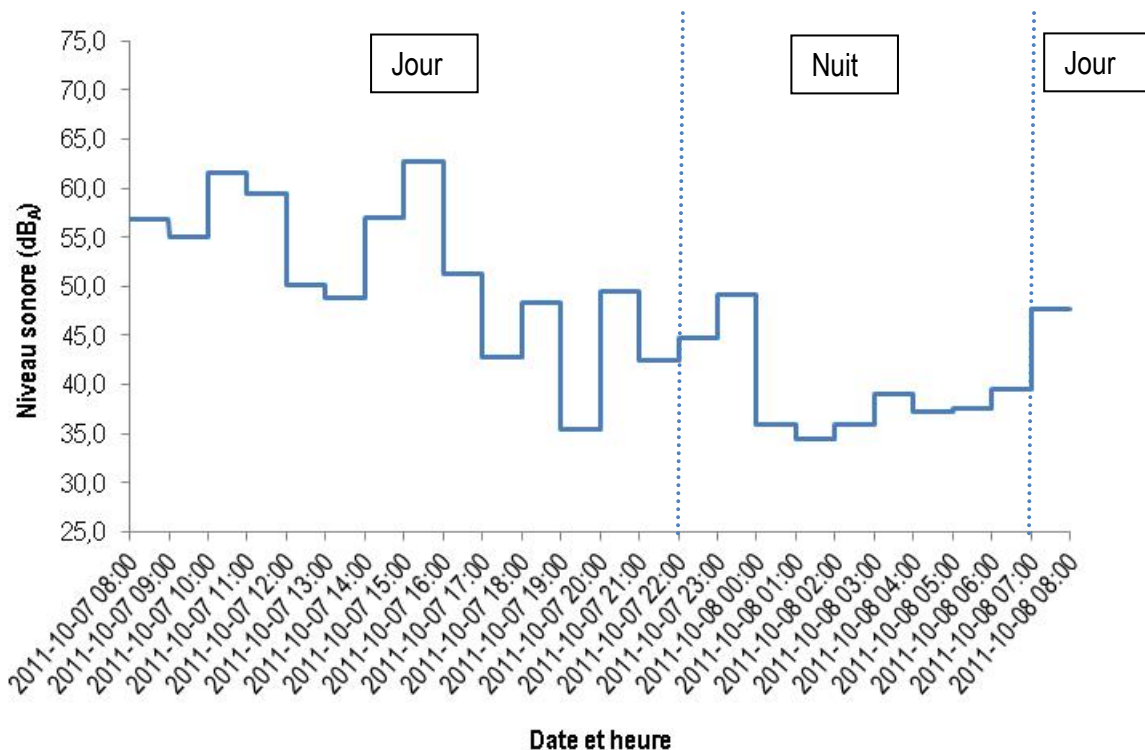
Figure 4 Niveaux sonores (L<sub>A</sub>, 1h) mesurés au point d'évaluation STP03 entre le 7 et le 8 octobre 2011

Les niveaux sonores minimal et maximal étaient compris entre 35,5 et 62,7 dB<sub>A</sub> le jour et entre 34,4 et 49,2 dB<sub>A</sub> la nuit (tableau 2). Les principales sources de bruit provenaient de la circulation automobile sur le terrain et dans le chemin, de travaux effectués par les résidents sur le terrain, de la présence de deux chiens de garde ainsi que du bruissement du vent dans les feuilles. Des travaux forestiers étaient également audibles lors de l'installation du matériel.

Le sonomètre a été installé à 60 m au sud-est du chemin du rang Saint-Isidore, à environ 40 m au sud de la résidence et à 3 m au nord-est d'un des bâtiments. Les chiens étaient attachés entre la résidence et le point d'évaluation. Le secteur autour du point d'évaluation est situé en milieu forestier dans une clairière en terre battue d'une superficie approximative de 600 m<sup>2</sup>. Une station météorologique a également été installée à ce point d'évaluation entre 8h00 le 7 octobre 2011 et 10h00 le 8 octobre 2011.

Sur le site du point d'évaluation STP03 localisé le long du rang Saint-Isidore se trouvent une résidence et trois bâtiments (annexe A).

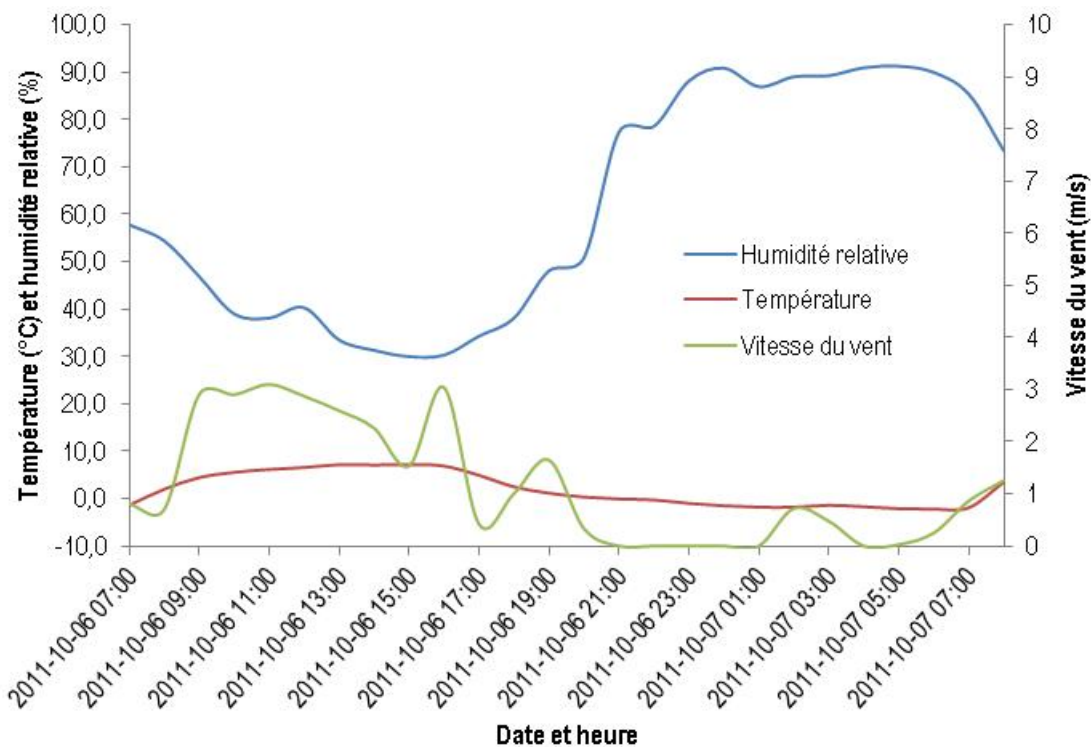
Figure B-1 Conditions météorologiques mesurées aux stations météorologiques de Notre-Dame-du-Rosaire (température et vent) et de Charny (humidité relative) entre le 6 et le 7 octobre 2011

Pour la période comprise entre 7h00 le 6 octobre 2011 et 8h00 le 7 octobre 2011, les données météorologiques horaires proviennent des stations météorologiques de Notre-Dame-du-Rosaire (vitesse du vent, température, précipitations) et de Charny (humidité relative).

Les résultats des mesures des conditions météorologiques concernant la vitesse du vent, le taux d'humidité ainsi que la température ambiante sont présentés sous forme de graphiques à l'annexe B. Aucune précipitation n'a été enregistrée lors de la campagne d'échantillonnage.

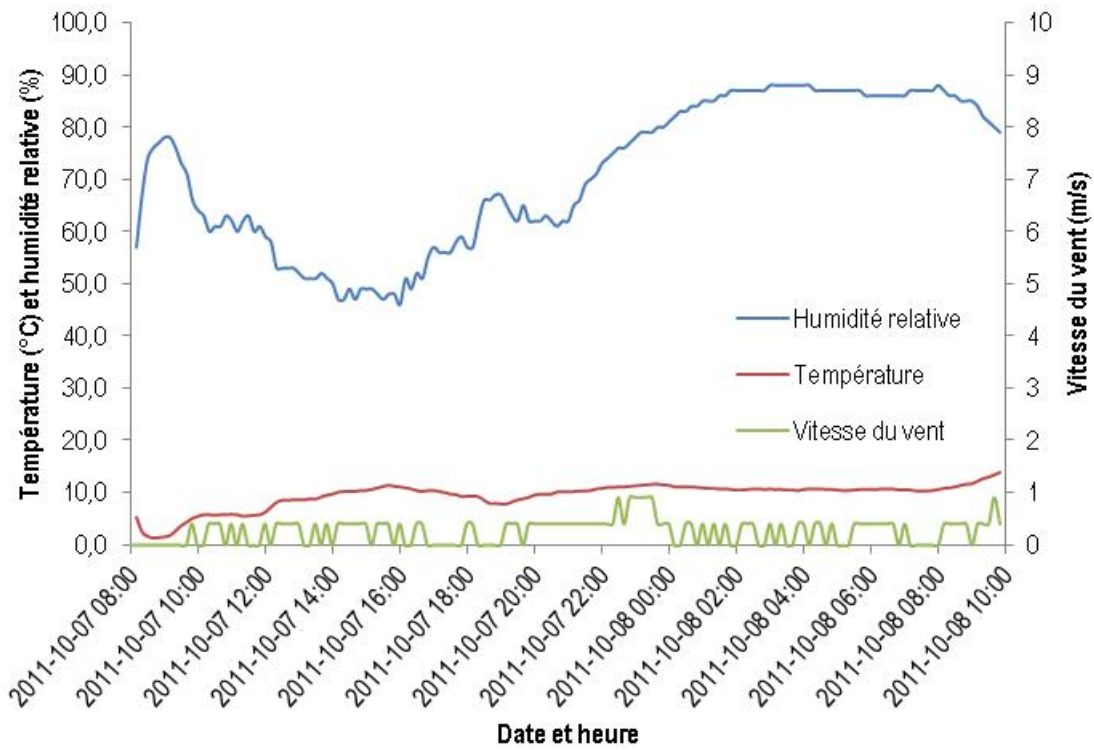
Figure B-2 Conditions météorologiques mesurées au point d'évaluation STP03 entre le 7 et le 8 octobre 2011

Pour la période comprise entre 8h00 le 7 octobre 2011 et 9h00 le 8 octobre 2011, les données météorologiques proviennent d'une station météorologique installée au point d'évaluation STP03 (annexe A).
