Parc éolien de Témiscouata II
*Caractérisation des cours d'eau aux sites de traversée et
inventaire de salamandres de ruisseaux*

**Caractérisation des cours d'eau aux sites de traversée et
inventaire de salamandres de ruisseaux**

PESCA Environnement
13 mars 2013

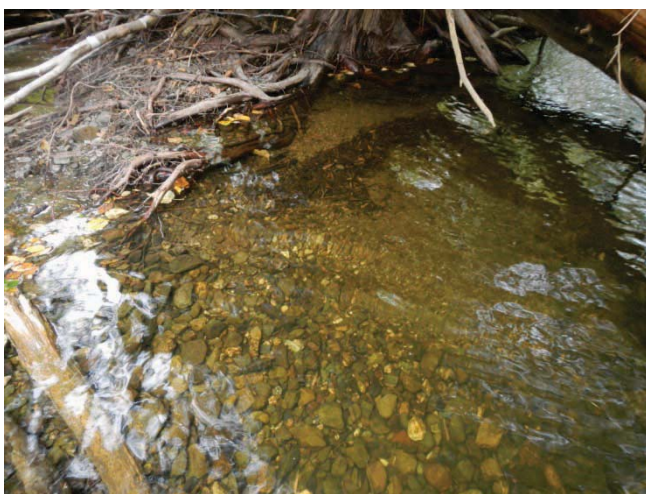
Figure 1 Frayère potentielle localisée en aval du site de traversée de cours d'eau P002

Un habitat du poisson de qualité élevée se trouve dans le segment caractérisé au site P002. Une frayère potentielle y a été observée à environ 70 m en aval du site (figure 1), de même que la présence d'omble de fontaine, sous des débris ligneux et dans une fosse localisée à proximité de cette frayère. À la suite de la caractérisation, le chemin projeté a été déplacé à environ 80 m en amont du site caractérisé. Ce déplacement est présenté dans la configuration des chemins d'accès de l'étude d'impact. Les coordonnées géographiques du nouveau site sont : X : 407 183 m et Y : 5 276 512 m (NAD83, MTM7).

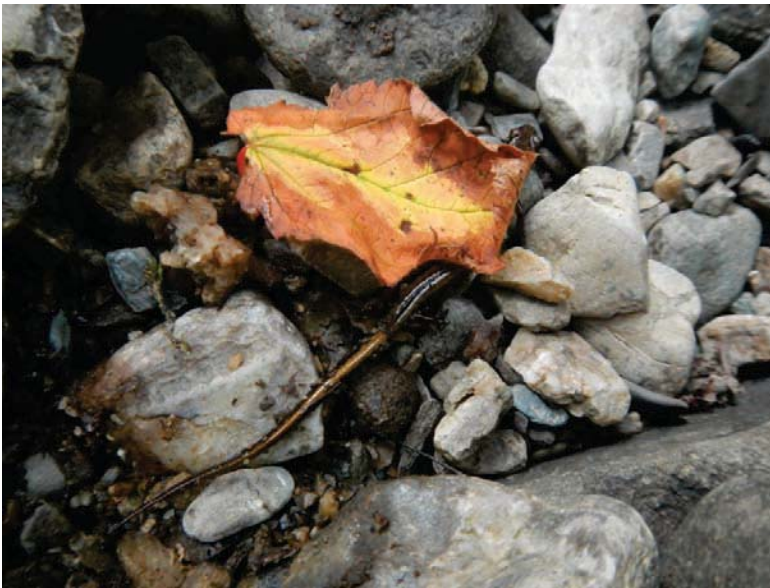
Figure 2 Salamandre à deux lignes détectée au site P002

Une espèce de salamandres de ruisseaux sans statut particulier, la salamandre à deux lignes, a été détectée au site P002 (figure 2). Les tronçons de cours d'eau inventoriés ainsi que les occurrences de salamandres de ruisseaux sont présentés au tableau 2 et sur la figure 3.

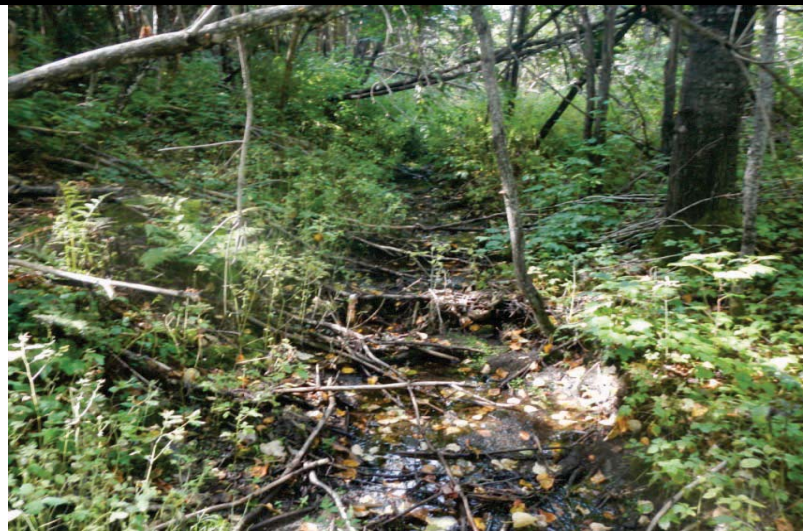
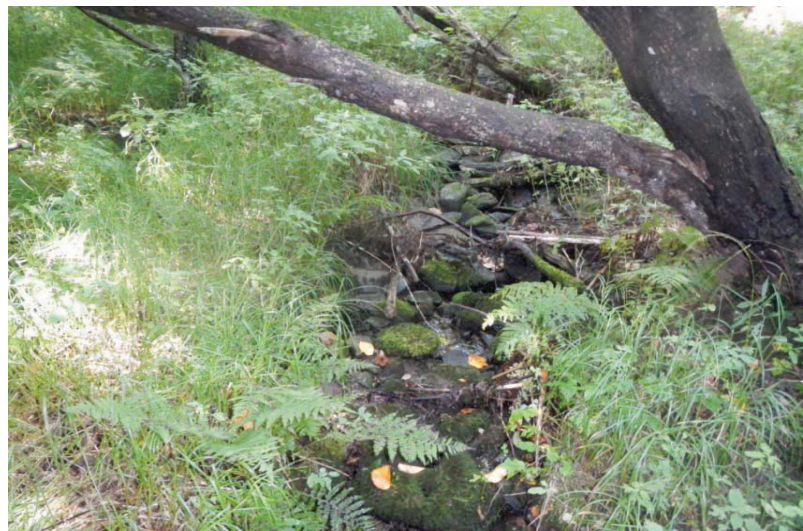
SITE DE TRAVERSÉE DE COURS D'EAU : I029			
Caractérisation de l'écoulement			
Type d'écoulement	intermittent		
Date	2012-09-07		
Condition hydrologique	débit moyen		
Coordonnées géographiques (NAD83 MTM7)	X : 406 283		Y : 5 275 006
Largeur de l'écoulement au moment de la visite terrain (mm)	700		
Largeur au débit plein bord (mm)	1 588		
Largeur de la ligne des hautes eaux (mm)	non évaluée		
Pente du lit au site de traversée (%)	1,5		
Traverse de cours d'eau	aucune

- Sable (0,125 à 5 mm)	25		
- Limon (- de 0,125 mm)	s. o.		
- Matière organique	s. o.		
Vitesse (m/s) ^a	s. o.		
Débit (m ³ /s) ^a	s. o.		
Température de l'eau (°C)	15,00		
Profondeur moyenne (m) ^b	0,30		
Abri pour poisson	s. o.		
Présence de seuil	non		
Barrage de castor	non		
Strates végétales	Rive gauche (%)	Rive droite (%)	Faciès d'écoulement (%) - voir définitions au verso

- Chute s. o.
			- Cascade 20
			- Souterrain s. o.
Qualité de l'habitat du poisson inadéquate			
Frayère			
- Potentielle : conditions granulométriques, profondeur et vitesse du courant propices à la fraie			0

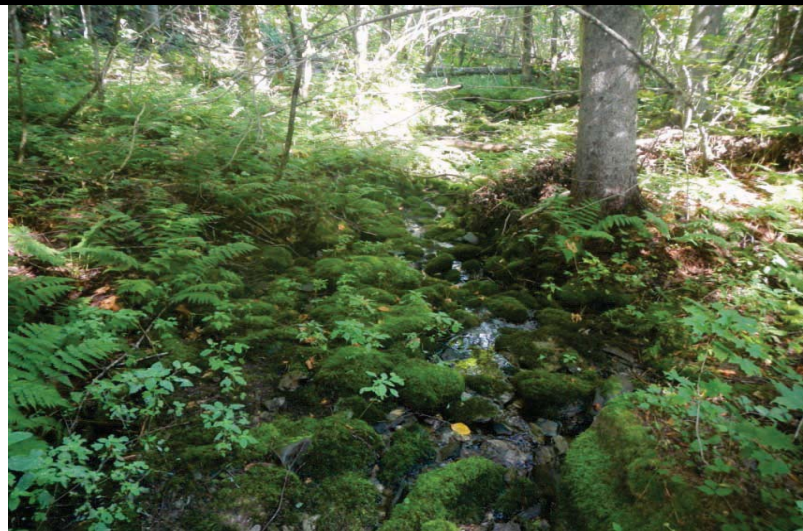
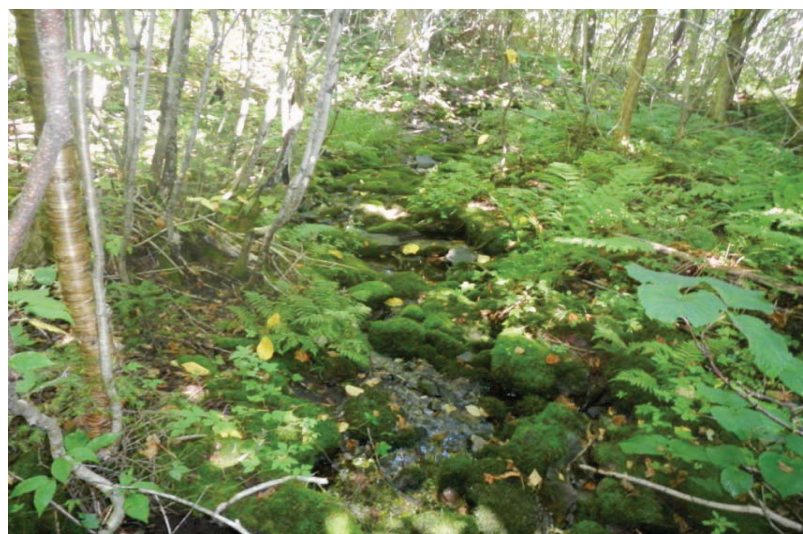
SITE DE TRAVERSÉE DE COURS D'EAU : I030			
Caractérisation de l'écoulement			
Type d'écoulement	intermittent		
Date	2012-09-07		
Condition hydrologique	débit moyen		
Coordonnées géographiques (NAD83 MTM7)	X : 406 580 Y : 5 275 434		
Largeur de l'écoulement au moment de la visite terrain (mm)	500		
Largeur au débit plein bord (mm)	1 038		
Largeur de la ligne des hautes eaux (mm)	non évaluée		
Pente du lit au site de traversée (%)	10,0		
Traverse de cours d'eau	aucune

- Sable (0,125 à 5 mm)	10		
- Limon (- de 0,125 mm)	5		
- Matière organique	s. o.		
Vitesse (m/s) ^a	s. o.		
Débit (m ³ /s) ^a	s. o.		
Température de l'eau (°C)	14,02		
Profondeur moyenne (m) ^b	0,45		
Abri pour poisson	s. o.		
Présence de seuil	non		
Barrage de castor	non		
Strates végétales	Rive gauche (%)	Rive droite (%)	Faciès d'écoulement (%) - voir définitions au verso

- Chute s. o.
			- Cascade 75
			- Souterrain s. o.
Qualité de l'habitat du poisson inadéquate			
Frayère			
- Potentielle : conditions granulométriques, profondeur et vitesse du courant propices à la fraie			0

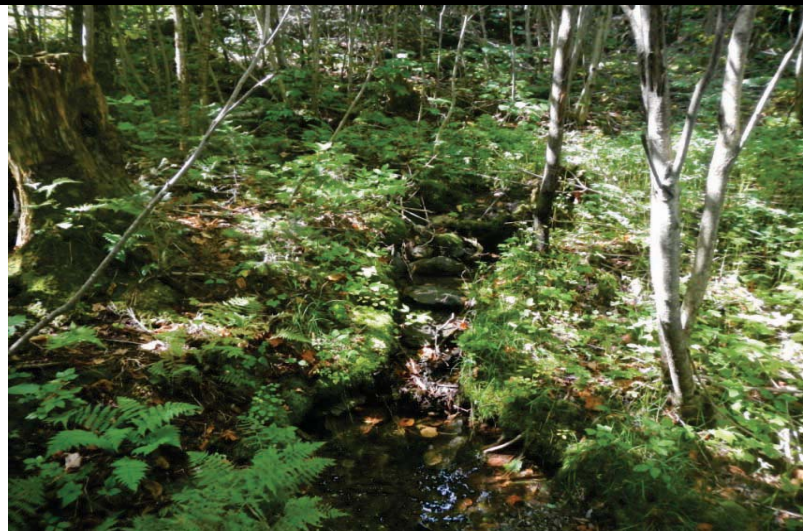
SITE DE TRAVERSÉE DE COURS D'EAU : I031			
Caractérisation de l'écoulement			
Type d'écoulement	intermittent		
Date	2012-09-07		
Condition hydrologique	débit moyen		
Coordonnées géographiques (NAD83 MTM7)	X : 406 561 Y : 5 275 486		
Largeur de l'écoulement au moment de la visite terrain (mm)	500		
Largeur au débit plein bord (mm)	1 400		
Largeur de la ligne des hautes eaux (mm)	non évaluée		
Pente du lit au site de traversée (%)	12,0		
Traverse de cours d'eau	aucune

- Sable (0,125 à 5 mm)	10		
- Limon (- de 0,125 mm)	5		
- Matière organique	s. o.		
Vitesse (m/s) ^a	s. o.		
Débit (m ³ /s) ^a	s. o.		
Température de l'eau (°C)	14,00		
Profondeur moyenne (m) ^b	0,45		
Abri pour poisson	s. o.		
Présence de seuil	non		
Barrage de castor	non		
Strates végétales	Rive gauche (%)	Rive droite (%)	Faciès d'écoulement (%) - voir définitions au verso

- Chute s. o.
			- Cascade 75
			- Souterrain s. o.
Qualité de l'habitat du poisson inadéquate			
Frayère			
- Potentielle : conditions granulométriques, profondeur et vitesse du courant propices à la fraie			0

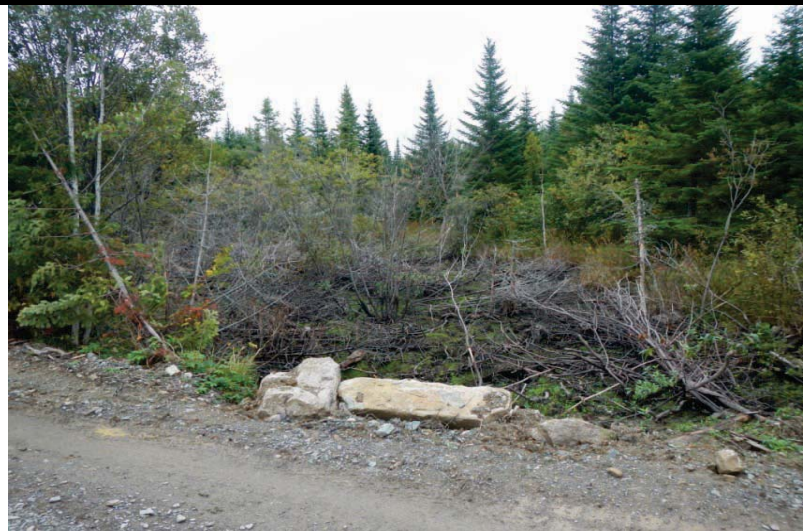
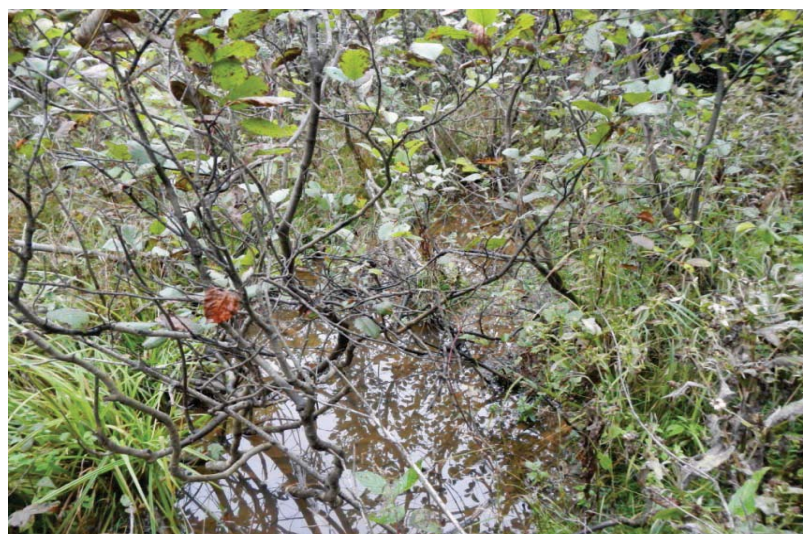
SITE DE TRAVERSÉE DE COURS D'EAU : I044			
Caractérisation de l'écoulement			
Type d'écoulement	intermittent		
Date	2012-09-08		
Condition hydrologique	débit moyen		
Coordonnées géographiques (NAD83 MTM7)	X : 409 126 Y : 5 278 290		
Largeur de l'écoulement au moment de la visite terrain (mm)	1 000		
Largeur au débit plein bord (mm)	1 500		
Largeur de la ligne des hautes eaux (mm)	non évaluée		
Pente du lit au site de traversée (%)	1,5		
Traverse de cours d'eau	existante

- Type de traverse	simple		
- Diamètre (mm)	600		
- Pente (%)	1,5		
- Seuil à la sortie	non		
Caractérisation de l'habitat du poisson			
Granulométrie (%)

- Chute s. o.
			- Cascade s. o.
			- Souterrain s. o.
Qualité de l'habitat du poisson inadéquate			
Frayère			
- Potentielle : conditions granulométriques, profondeur et vitesse du courant propices à la fraie			0

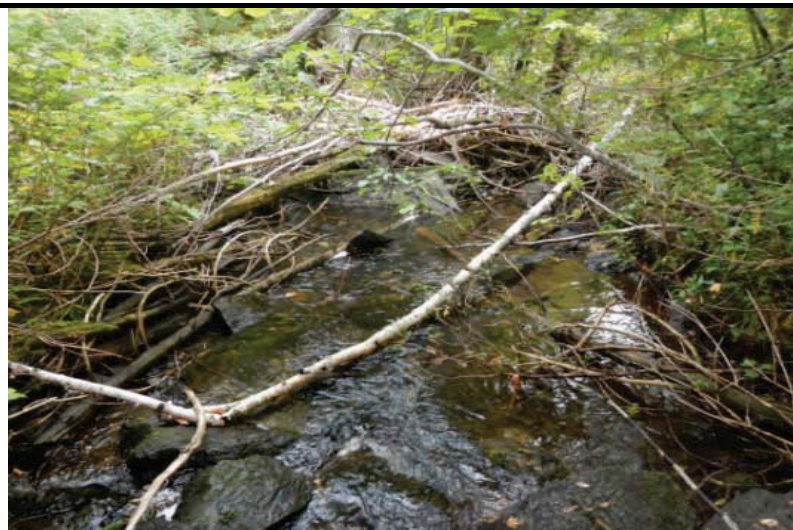
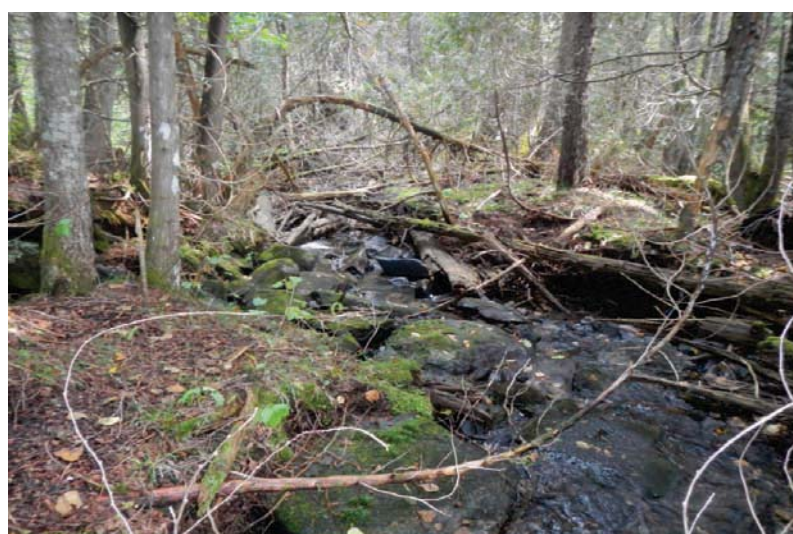
SITE DE TRAVERSÉE DE COURS D'EAU : P001			
Caractérisation de l'écoulement			
Type d'écoulement	permanent		
Date	2012-09-07		
Condition hydrologique	débit moyen		
Coordonnées géographiques (NAD83 MTM7)	X : 406 198	Y : 5 276 181	
Largeur de l'écoulement au moment de la visite terrain (mm)	4 000		
Largeur au débit plein bord (mm)	6 613		
Largeur de la ligne des hautes eaux (mm)	non évaluée		
Pente du lit au site de traversée (%)	2,5		
Traverse de cours d'eau	aucune

- Arborescente	70	70	- Rapide 40
- Arbustive	30	30	- Méandre s. o.
- Herbacée	s. o.	s. o.	- Chute s. o.
- Autre	s. o.	s. o.	- Cascade s. o.
Stabilité des rives	élevée (80 % stable)	élevée (80 % stable)	- Souterrain s. o.
Qualité de l'habitat du poisson moyenne			
Frayère

- Observée : activités de reproduction observées			0
Observation de poissons	oui		Pêche à l'électricité
Espèce observée	omble de fontaine		- Effort (s) s. o.
Nombre d'observations de l'espèce	3		- Longueur station (m) s. o.
Caractéristiques biophysiques favorables	oui		- Observation poisson s. o.
Inventaire de salamandres de ruisseaux			
Nombre d'adultes	s. o.		Coordonnées géographiques X : s. o.
Nombre de juvéniles	s. o.		(NAD83 MTM7) Y : s. o.
N° de l'observation sur carte de la figure 4	s. o.		N° de photo à l'annexe C s. o.

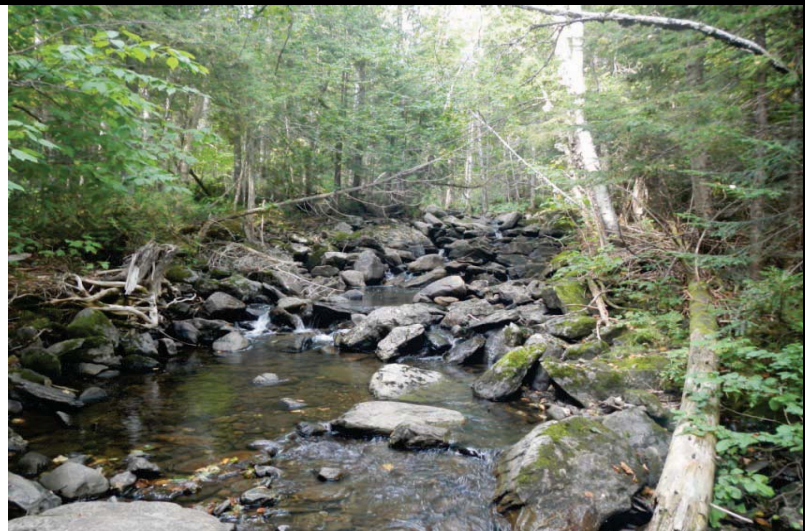
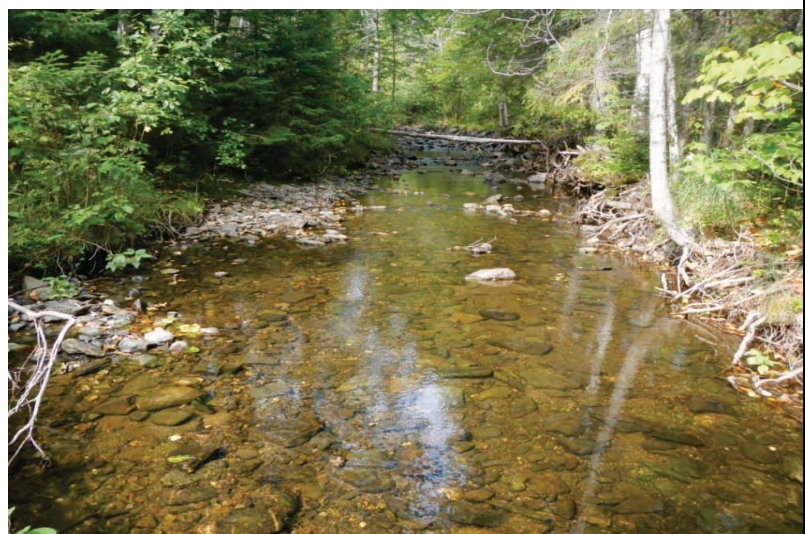
SITE DE TRAVERSÉE DE COURS D'EAU : P002			
Caractérisation de l'écoulement			
Type d'écoulement	permanent		
Date	2012-09-07		
Condition hydrologique	débit moyen		
Coordonnées géographiques (NAD83 MTM7)	X : 407 167 Y : 5 276 422		
Largeur de l'écoulement au moment de la visite terrain (mm)	4 700		
Largeur au débit plein bord (mm)	7 663		
Largeur de la ligne des hautes eaux (mm)	non évaluée		
Pente du lit au site de traversée (%)	4,0		
Traverse de cours d'eau	aucune

- Sable (0,125 à 5 mm)	10		
- Limon (- de 0,125 mm)	s. o.		
- Matière organique	s. o.		
Vitesse (m/s) ^a	0,24		
Débit (m ³ /s) ^a	0,074		
Température de l'eau (°C)	15,90		
Profondeur moyenne (m) ^b	0,80		
Abri pour poisson	fosse - débris ligneux - racine		Faciès d'écoulement (%) - voir définitions au verso
Présence de seuil	non		- Bassin s. o.
Barrage de castor	non		- Seuil 60
Strates végétales	Rive gauche (%)	Rive droite (%)	- Chenal s. o.

- Arborescente	70	70	- Rapide 20
- Arbustive	30	30	- Méandre s. o.
- Herbacée	s. o.	s. o.	- Chute s. o.
- Autre	s. o.	s. o.	- Cascade 20
Stabilité des rives	élevée (80 % stable)	élevée (80 % stable)	- Souterrain s. o.
Qualité de l'habitat du poisson élevée			
Frayère

- Potentielle : conditions granulométriques, profondeur et vitesse du courant propices à la fraie			1
- Présumée : conditions granulométriques et profondeur propices à la fraie avec observation de juvéniles			0
