# PARC ÉOLIEN COMMUNAUTAIRE VIGER-DENONVILLE

Étude d'impact sur l'environnement : volume 3

## Description du climat sonore initial

Étude réalisée pour	MRC de Rivière-du-Loup et Innergex énergie renouvelable inc.
Diffusion	Privée
Version	Finale
Déposée le	28 novembre 2011
N/Réf.	10100083-300

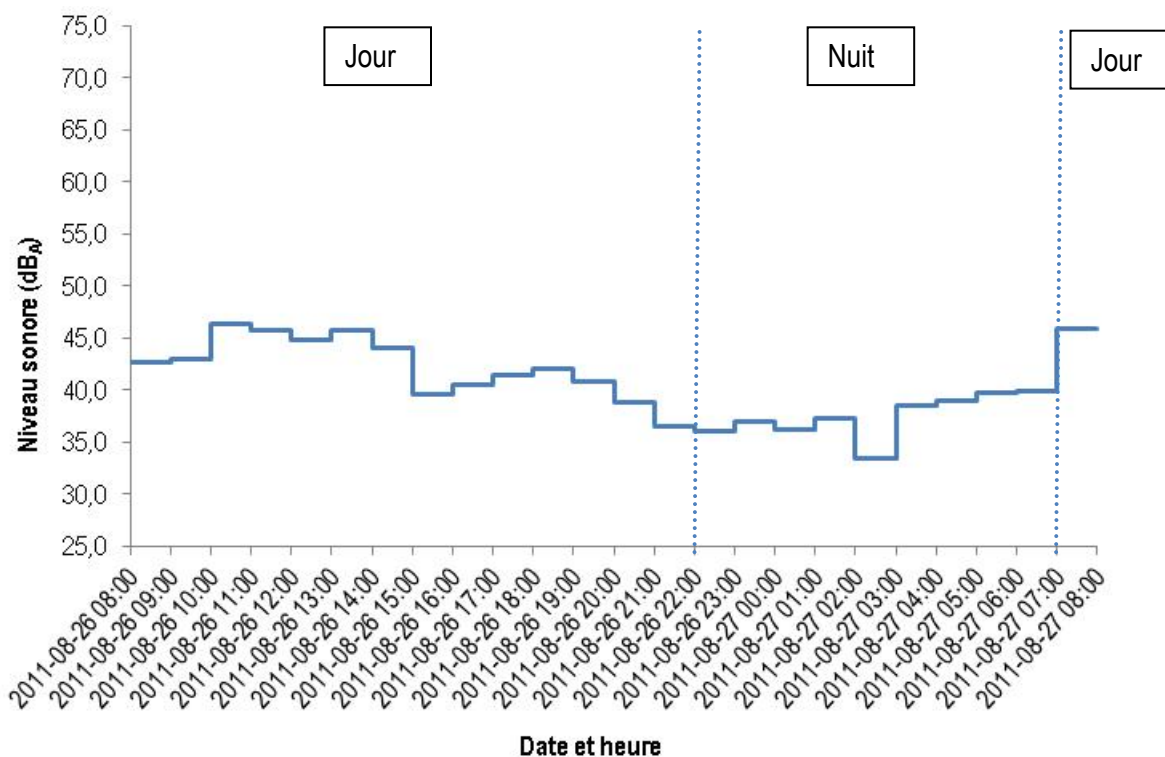
Figure 2 Niveaux sonores (L<sub>Ar</sub>, 1h) mesurés au point d'évaluation VIG01 entre le 26 et le 27 août 2011

Le niveau sonore mesuré de jour a varié entre 38,9 et 46,3 dB<sub>A</sub>. Le niveau sonore mesuré de nuit a varié entre 33,5 et 39,7 dB<sub>A</sub> (tableau 2). Lors des mesures, les principales sources de bruit provenaient des véhicules circulant sur le chemin et du bruissement du vent.

Le sonomètre a été installé à 10 m au sud du bâtiment et à 30 m au sud du chemin du 3<sup>e</sup> Rang Ouest. Un boisé est situé à plus de 5 m à l'ouest du point d'évaluation et le terrain est principalement gazonné.

Point d'évaluation	Période de mesure				$L_{Ar,1h}$			
	Début		Fin		Entre 7 h et 22 h (jour)		Entre 22 h et 7 h (nuit)	
	Date	Heure	Date	Heure	Min	Max	Min	Max
VIG01	2011-08-26	8h00	2011-08-27	8h00	38,9	46,3	33,5	39,7
VIG02	2011-08-26	9h00	2011-08-27	9h00	36,0	47,2	35,8	42,5
VIG03	2011-09-01	10h00	2011-09-02	10h00	48,7	58,3	42,4	54,2
VIG04 (avec activités)	2011-08-27	11h00	2011-08-28	11h00	29,3	67,0	26,4	30,1
VIG04 (sans activités)	2011-08-31	9h00	2011-09-01	8h00	33,8	41,6	33,7	34,4

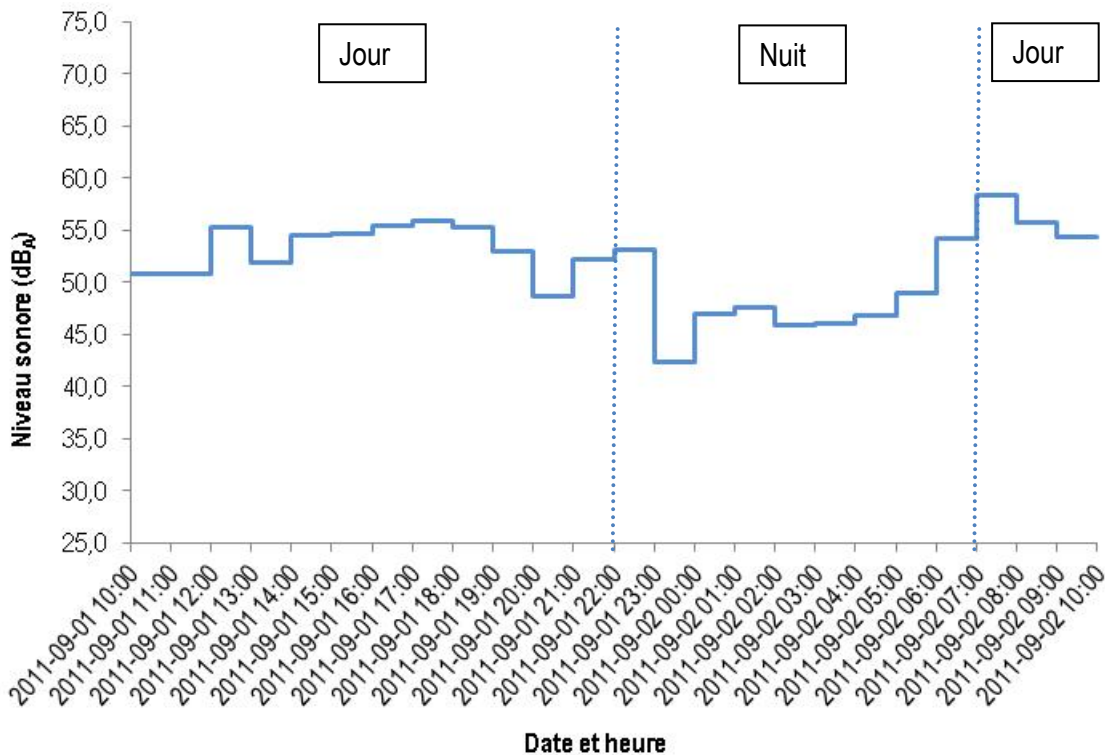
Figure 4 Niveaux sonores (LAr, 1h) mesurés au point d'évaluation VIG03 entre le 1<sup>er</sup> et le 2 septembre 2011

Les niveaux sonores mesurés minimal et maximal s'élevaient à 48,7 et 58,3 dB<sub>A</sub> le jour et à 42,4 et 54,2 dB<sub>A</sub> la nuit (tableau 2). Les principales sources de bruit provenaient de la circulation automobile, de travaux de construction dans la grange, de chiens près de la grange ainsi que du bruissement du vent.

Le sonomètre a été installé à 20 m au sud-ouest de la résidence et à 15 m au nord-ouest du chemin du 3<sup>e</sup> Rang Ouest, dans une zone déboisée gazonnée. Des arbres se trouvaient à plus de 3 m au nord-ouest, au nord-est et au sud-ouest.

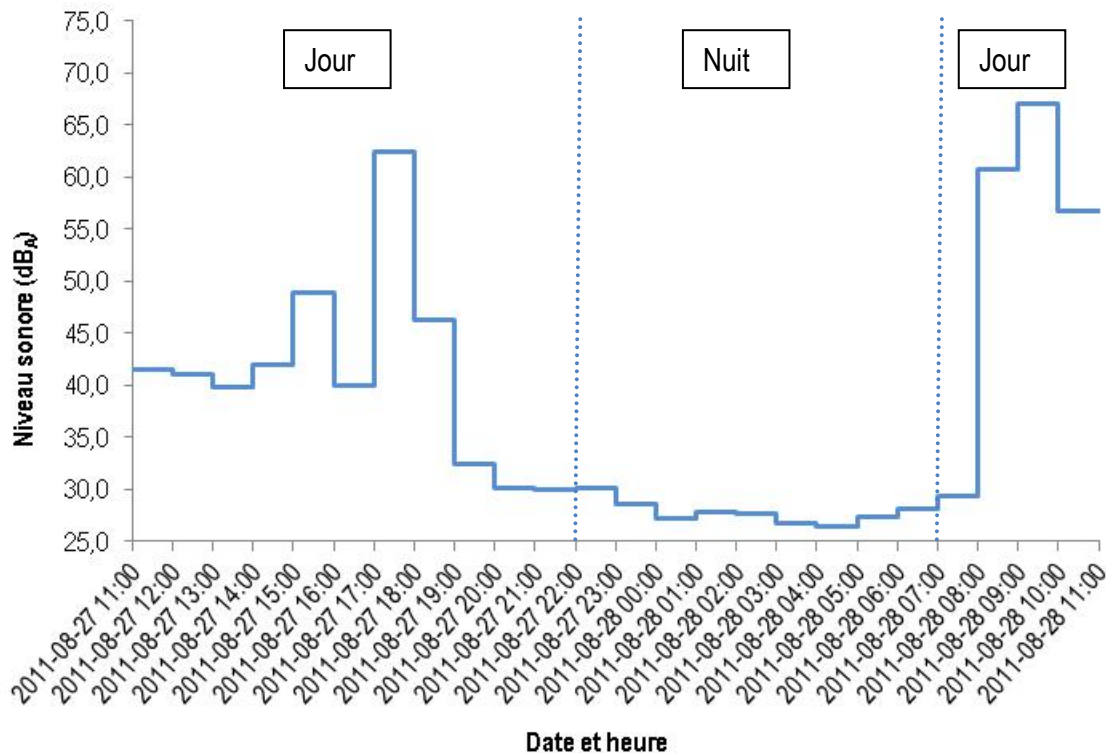
Figure 5 Niveaux sonores (L<sub>Ar</sub>, 1h) mesurés au point d'évaluation VIG04 (avec activités) entre le 27 et le 28 août 2011

Deux séries de mesures ont été prises lors de la campagne d'échantillonnage au point VIG04. Lors de la première campagne, réalisée du 27 au 28 août 2011, des travaux de coupe de bois de chauffage étaient effectués dans la zone déboisée où est situé le point d'évaluation. Au moins un véhicule était également présent sur le site. Lors de cette série de mesures, la valeur minimale mesurée de jour était de 29,3 dB<sub>A</sub> et le niveau sonore maximal était de 67,0 dB<sub>A</sub>. Lors de la période de nuit, les niveaux sonores mesurés minimal et maximal ont été de 26,4 et 30,1 dB<sub>A</sub> (tableau 2).

Le sonomètre a été installé à 10 m au sud-ouest du chalet et à plus de 3 m de tout arbre. Le site est situé à plus de 1,2 km de toute voie de circulation publique (5<sup>e</sup> Rang Ouest). La zone déboisée est recouverte de gravier à plus de 90 %.

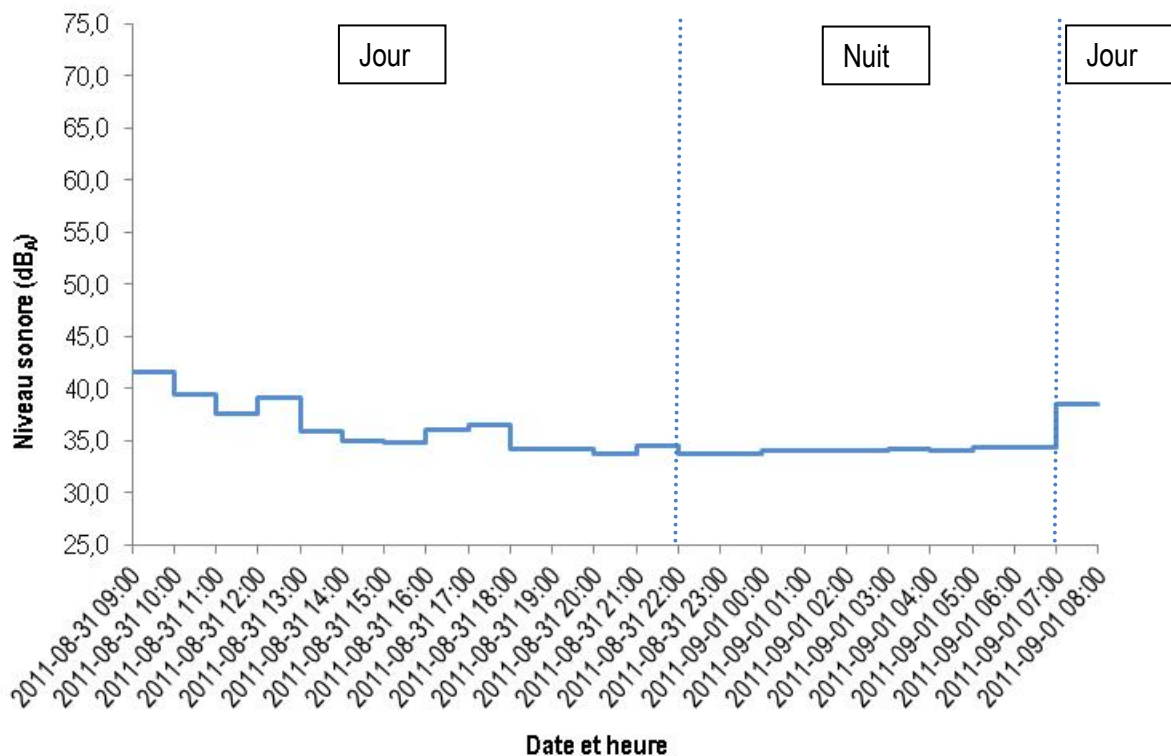
Figure 6 Niveaux sonores calculés au point d'évaluation VIG04 (sans activités) entre le 31 août et le 1<sup>er</sup> septembre 2011

Une seconde série de mesures a été réalisée du 31 août au 1<sup>er</sup> septembre 2011 alors que le site n'était pas occupé. Le bruissement du vent représentait alors la principale source de bruit. Les niveaux sonores mesurés minimal et maximal s'élevaient à 33,8 et 41,6 dB<sub>A</sub> le jour et à 33,7 et 34,4 dB<sub>A</sub> la nuit (tableau 2).
