SUIVI DU MARAIS DE COMPENSATION ARMAND-CHAPUT PRINTEMPS-ÉTÉ-AUTOMNE 2008

Rapport présenté au

Service du développement culturel, de la qualité du milieu de vie
et de la diversité ethnoculturelle
Direction des grands parcs et de la nature en ville

DÉCEMBRE 2008

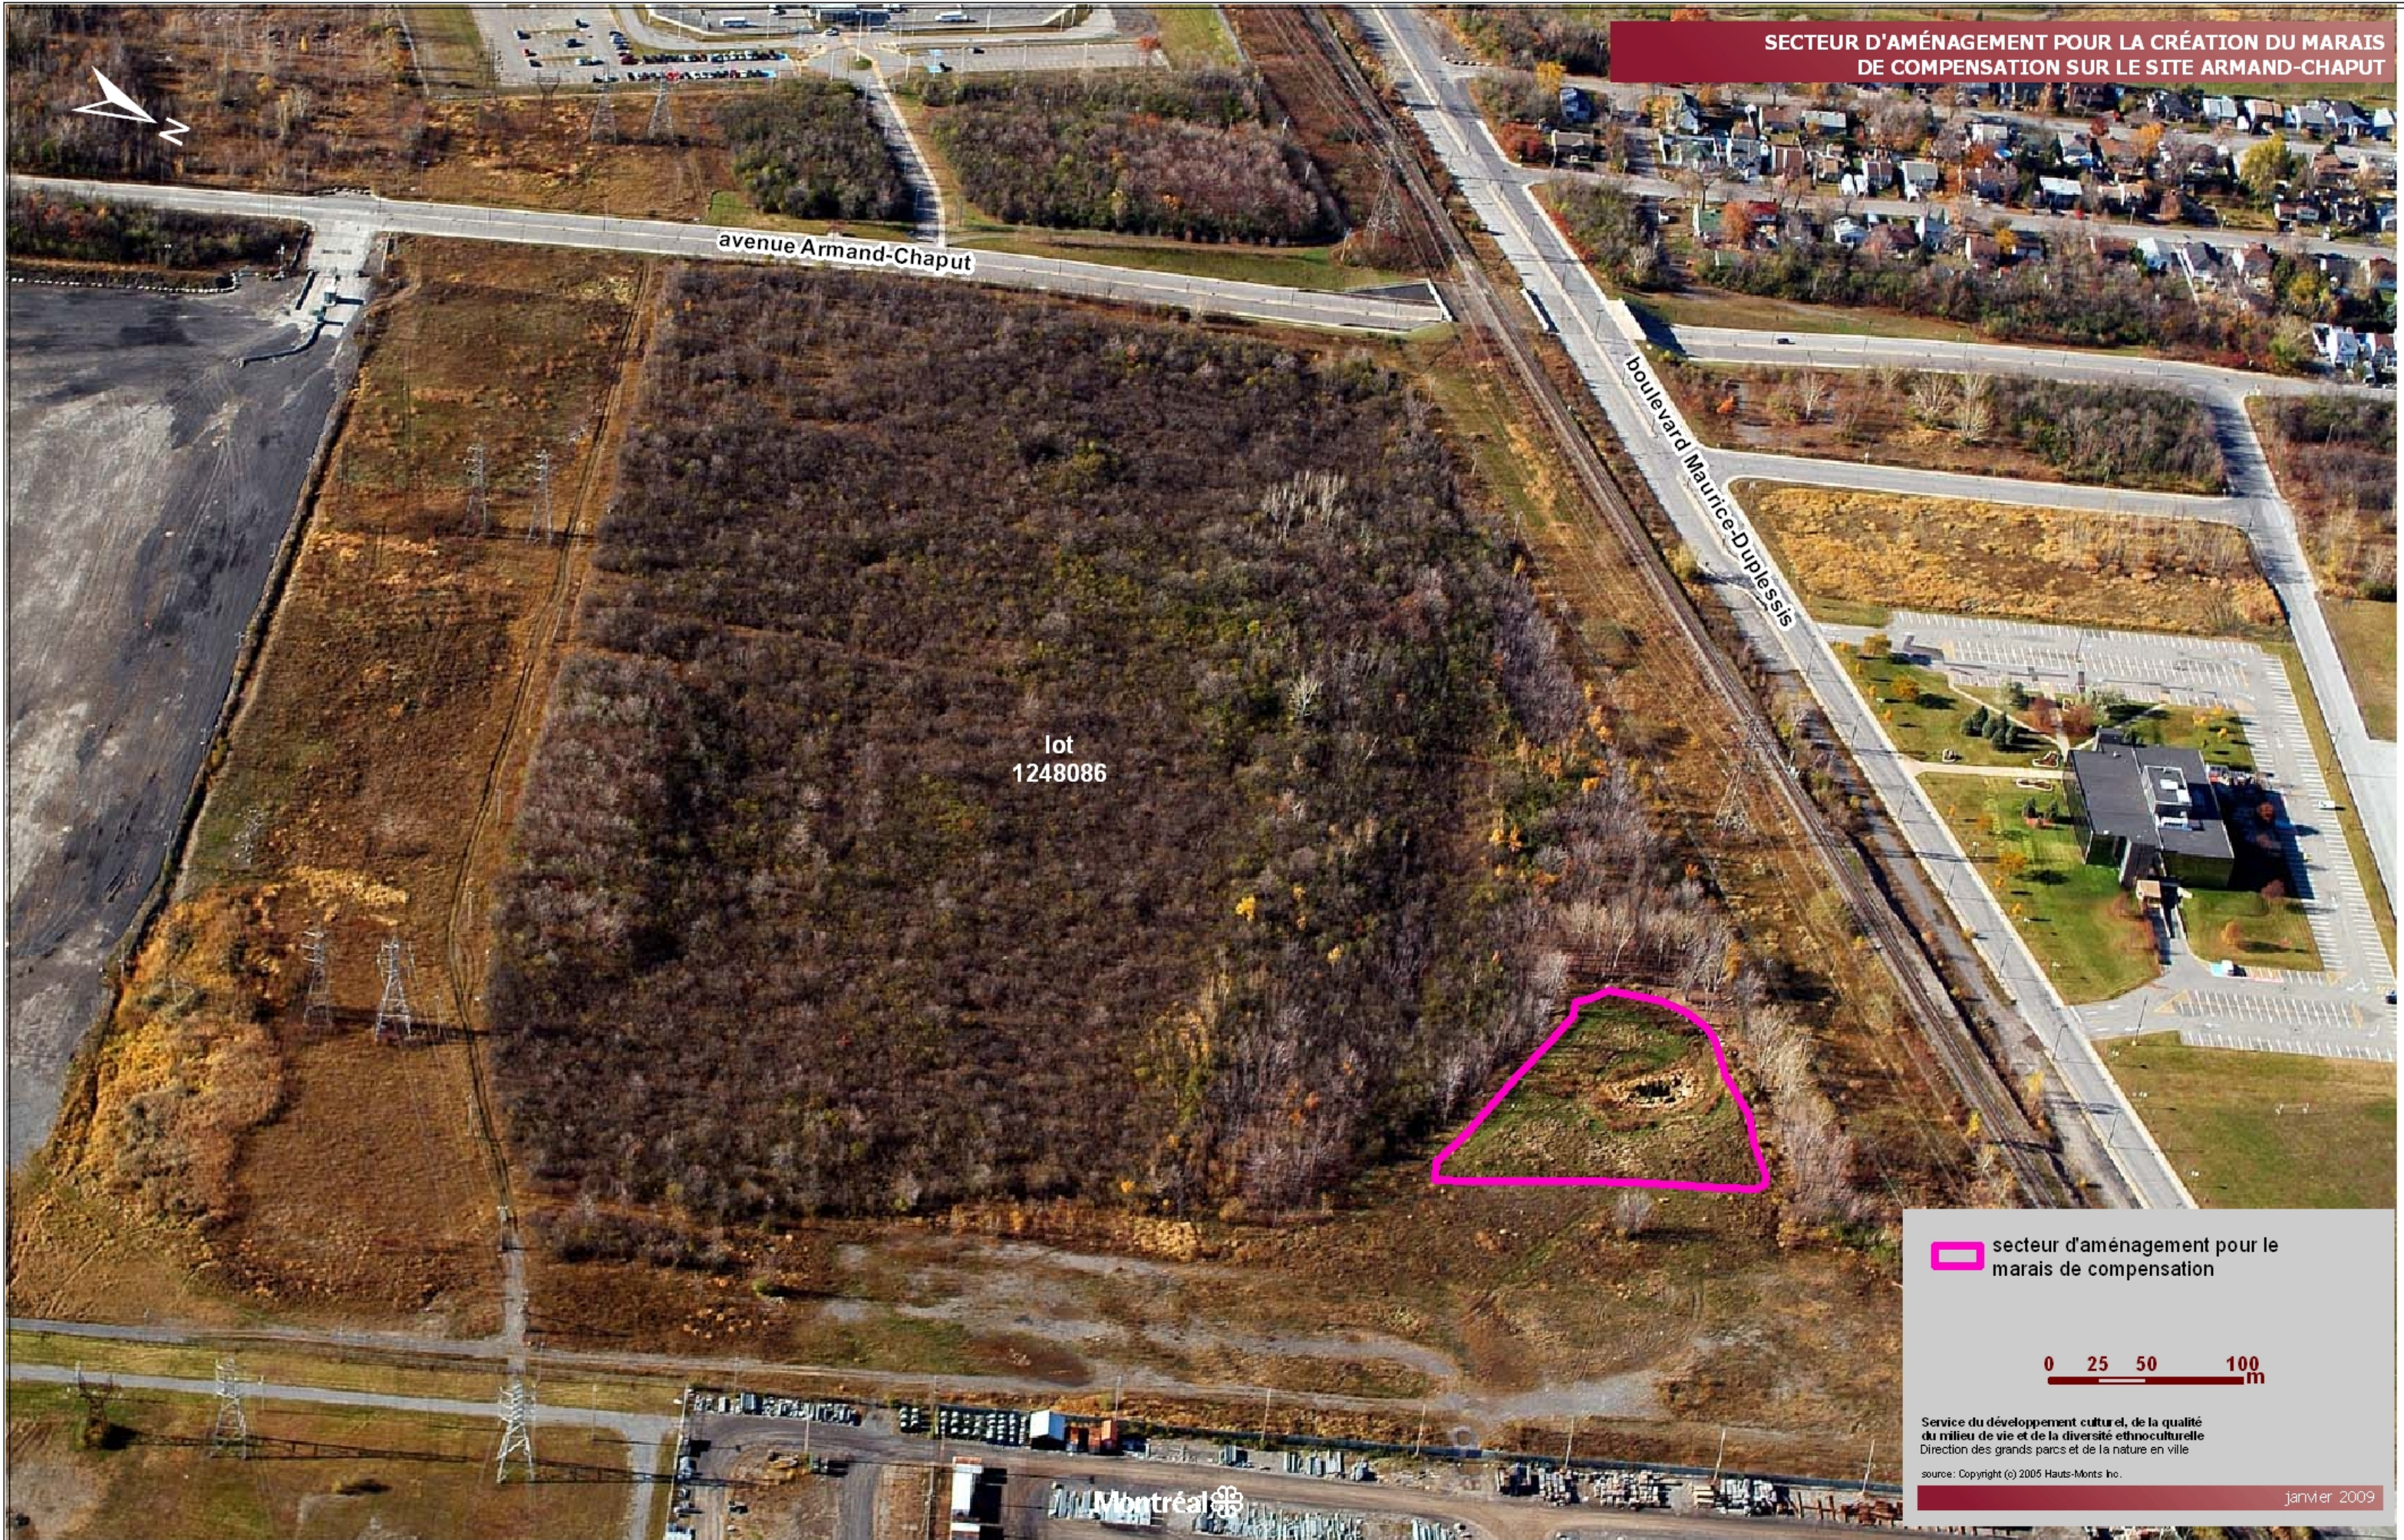
SECTEUR D'AMÉNAGEMENT POUR LA CRÉATION DU MARAIS DE COMPENSATION SUR LE SITE ARMAND-CHAPUT

Le secteur aménagé a une superficie de 0,52 ha qui comprend une zone de marais et des buttes ensemencées avec plusieurs espèces de plantes herbacées pour la création d'une prairie et. (voir annexe 2: Secteur d'aménagement pour la création du marais de compensation sur le site Armand-Chaput et annexe 3 : les types d'aménagement pour le marais de compensation sur le site Armand-Chaput.) Le marais a été créé à l'automne 2007 et a une superficie de 0.11 ha. Ce marais a été conçu pour être en lien hydrique avec le grand marécage voisin (d'une superficie de 2,2 ha) lors de la période printanière. Cette proximité des deux types de milieux humides permettra de bonifier le milieu humide existant. La combinaison de ces deux milieux offre un habitat intéressant pour la faune : mammifères, amphibiens, limicoles... Sa conception prévoit son alimentation en eau par le biais des précipitations et la nappe phréatique.

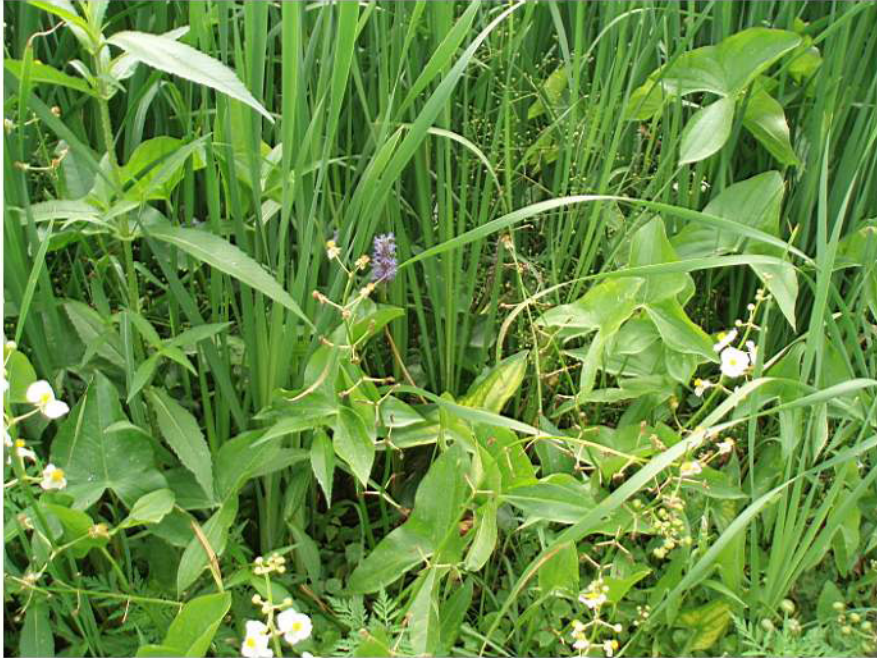
Marais Armand Chaput-août0508-Sagittaire et pontédérie

L'espèce la plus abondante est l'alisse plantain d'eau (*Alisma plantago-aquatica*) dont le nombre retrouvé est largement supérieur au nombre d'individus plantés. Tous les individus ont été retrouvés pour la sagittaire à larges feuilles (*Sagittaria latifolia*). Seul un individu a été retrouvé pour la pontédérie à feuilles cordée (*Pontederia cordata*).

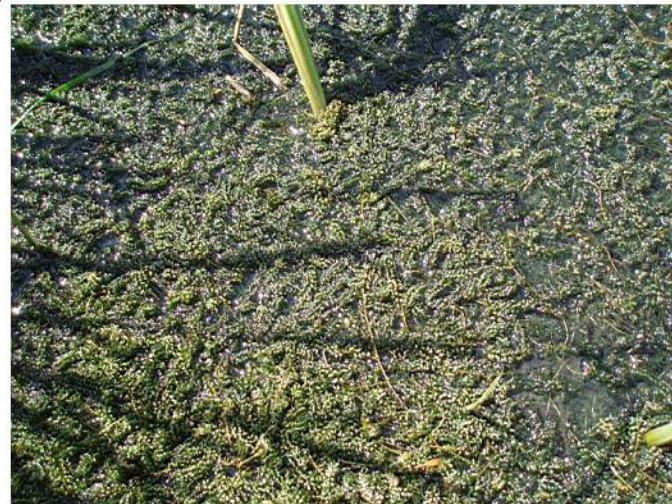
Marais Armand Chaput-Juillet2508-Élodée du Canada

L'espèce dominante parmi les plantes aquatiques submergées est l'élodée du Canada (*Elodea canadensis*). Au mois de juillet, elle tapisait la portion en eaux libres du marais. Par ailleurs, elle rendait difficile l'observation des autres plantes herbacées aquatiques

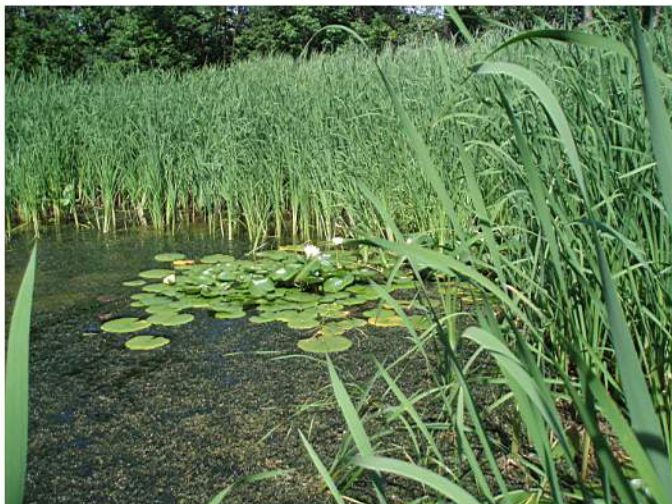
Marais Armand Chaput-Juillet2508-Nymphée tubéreuse

Le nymphéa tubéreux (*Nymphaea tuberosa*) s'est bien développé et forme de petites colonies qui flottent à la surface de l'eau. Chaque colonie ou massif est constitué d'au moins une dizaine de tiges. Le nymphéa odorant (*Nymphaea odorata*) n'a pas été observé.

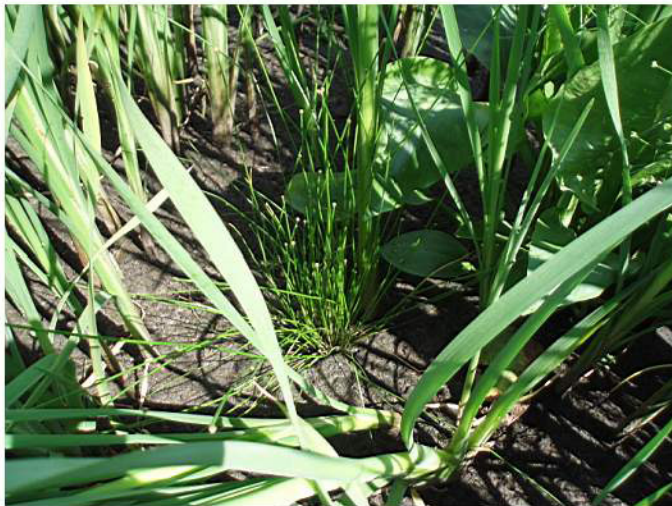
Marais Armand Chaput-Juillet2508-Éléocharide

La zone d'eau peu profonde et une portion de rivage a été colonisée par la quenouille à larges feuilles alors qu'elle n'a pas été plantée. Cette espèce couvre environ un quart de la superficie de la zone d'eaux libres du marais. D'autres espèces non plantées ont poussé sur le rivage du marais comme l'éleocharide (*Eleocharis sp.*), le rubanier (*Sparganium sp.*) et la salicaire pourpre (*Lythrum salicaria*).

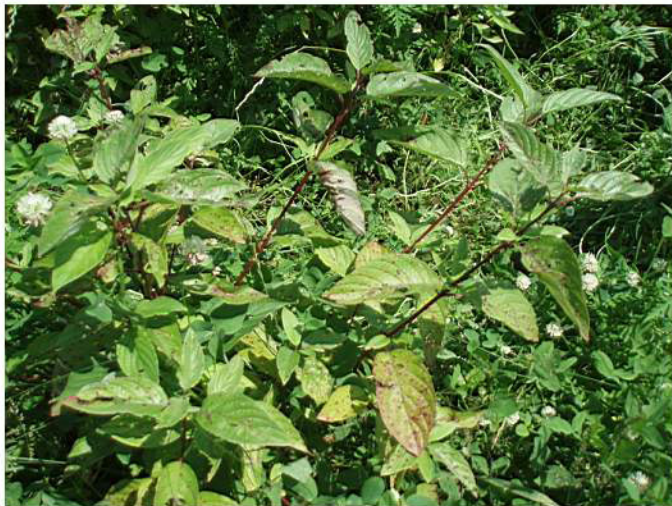
Armand Chaput-Juillet2508-Cornouiller stolonifère

Les arbustes plantés ont un bon taux de survie. Cependant, plusieurs problématiques ont été observées. Le cerf de Virginie a exercé du broutage sur les bosquets de cornouiller stolonifère au début du printemps et à l'automne. Le 29 septembre, 33 individus de cornouiller, soit 1/4 des individus vivants ont été broutés. Leur survie n'était pas encore en danger mais le broutage pourrait être important pendant la saison hivernale et le début du printemps 2009. La situation devrait être réévaluée l'année prochaine. Un peu de broutage a également été observé sur le céphalante au mois de septembre (9 individus).

À la fin du mois de juillet, les bosquets d'arbustes étaient largement envahis par les hautes herbacées. Un dégagement serait nécessaire car celles-ci nuisent au développement des arbustes. Parmi les herbacées, on retrouvait l'herbe à poux, espèce très nuisible pour les populations humaines.

1) Au niveau des plantations, un dégagement est nécessaire au cours de l'été car les herbacées étouffent les arbustes plantés.

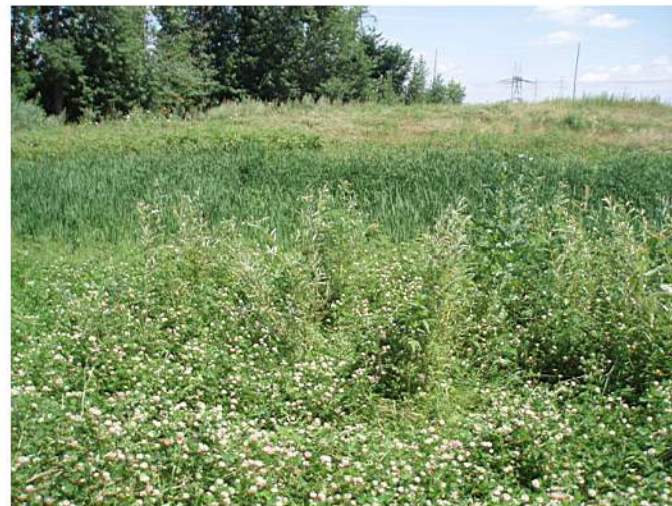
Marais Armand Chaput-Juillet2508-Saule discoloré

Date	25/07/08
Nombre observé	48
Hauteur moyenne évaluée	128 cm
Remarques	Envahissement par les herbacées moins important.

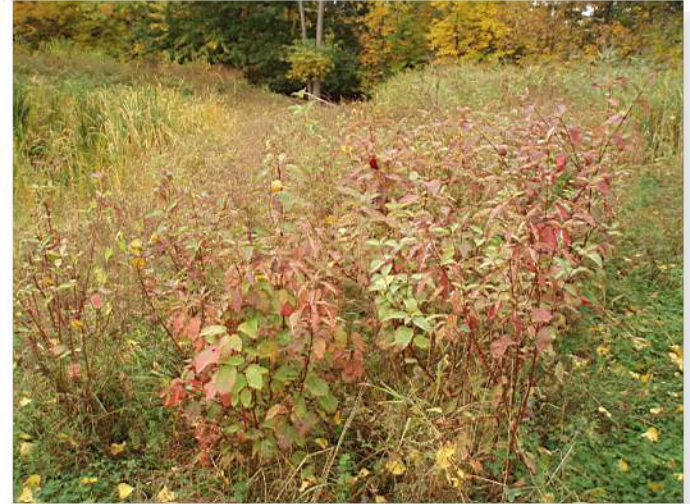
Marais Armand Chaput-Sept3008-Cornouiller stolonifère02

Au cours de l'été, on constate que les feuilles de cornouillers stolonifères étaient mangées par les insectes dont 26 individus de façon majeure. (voir les photos du 30 septembre 2008).
