## Gazoduc Montréal-Est

### Henri-Bourassa et autoroute 40

## Évaluation environnementale de site - Phases 1 et 2

Montréal, février 2004  
P33783-2

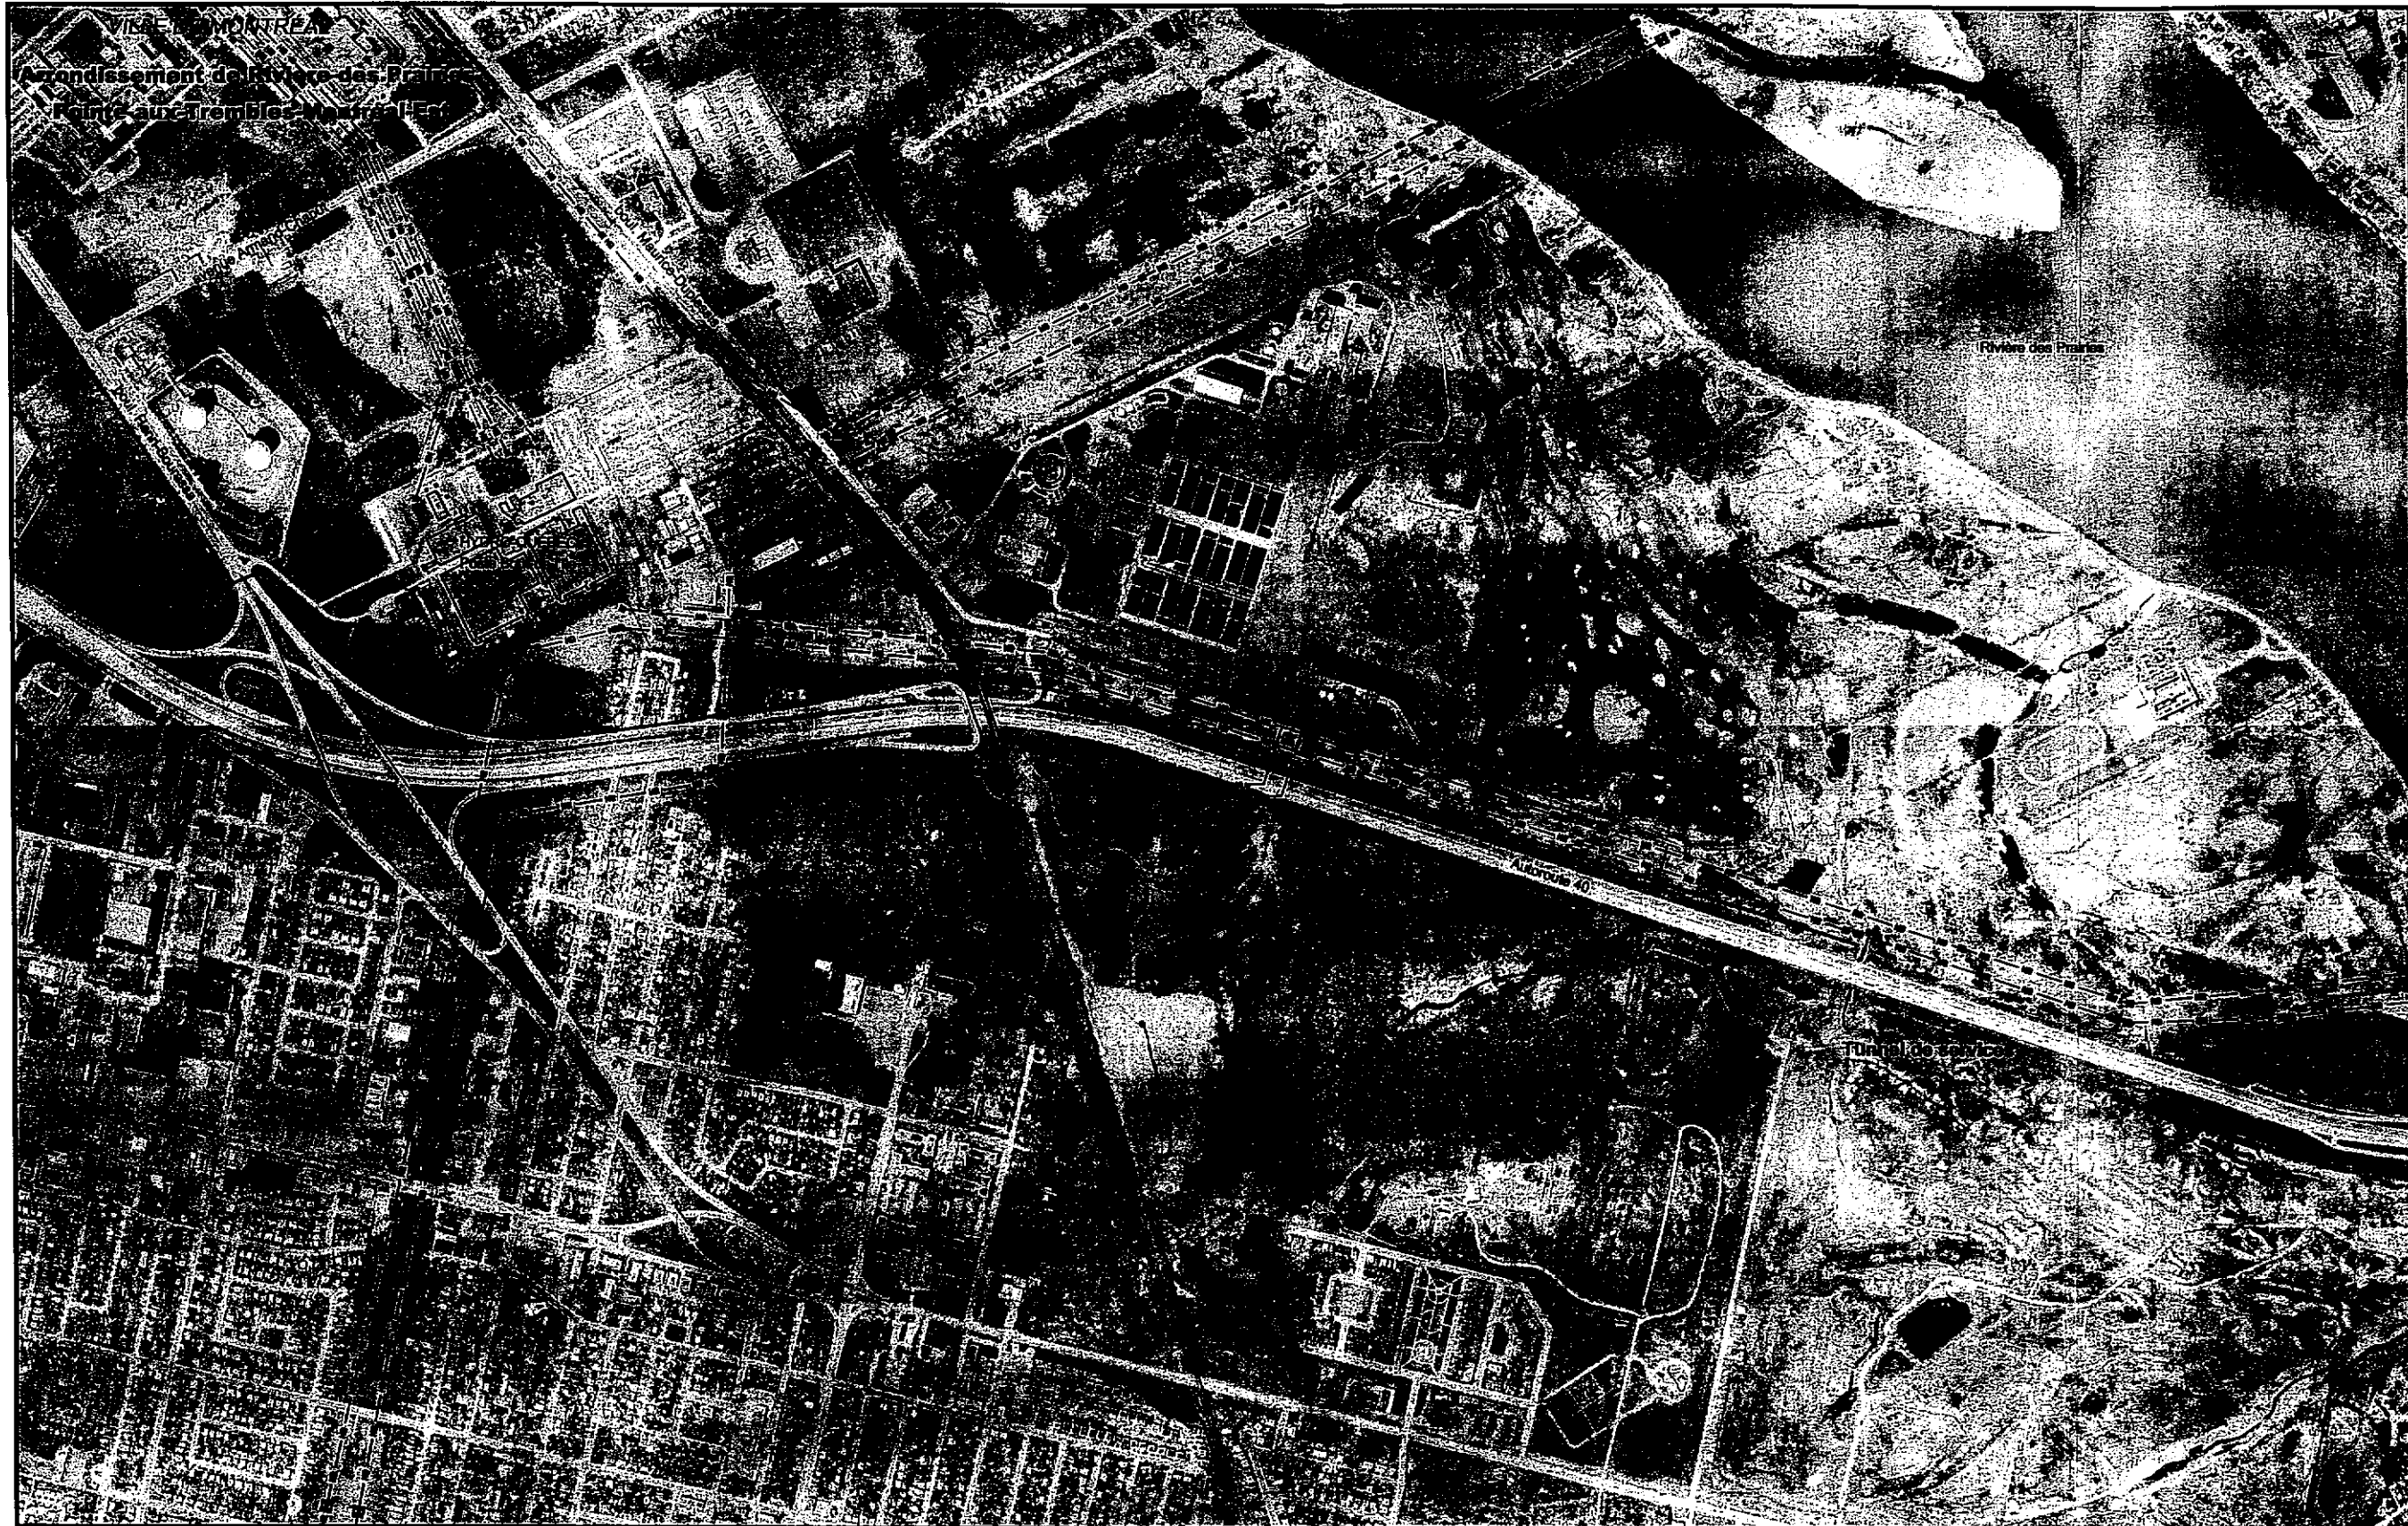
### **Photographie aérienne du secteur à l'étude**

— EMPLACEMENT APPROXIMATIF DU TRACÉ

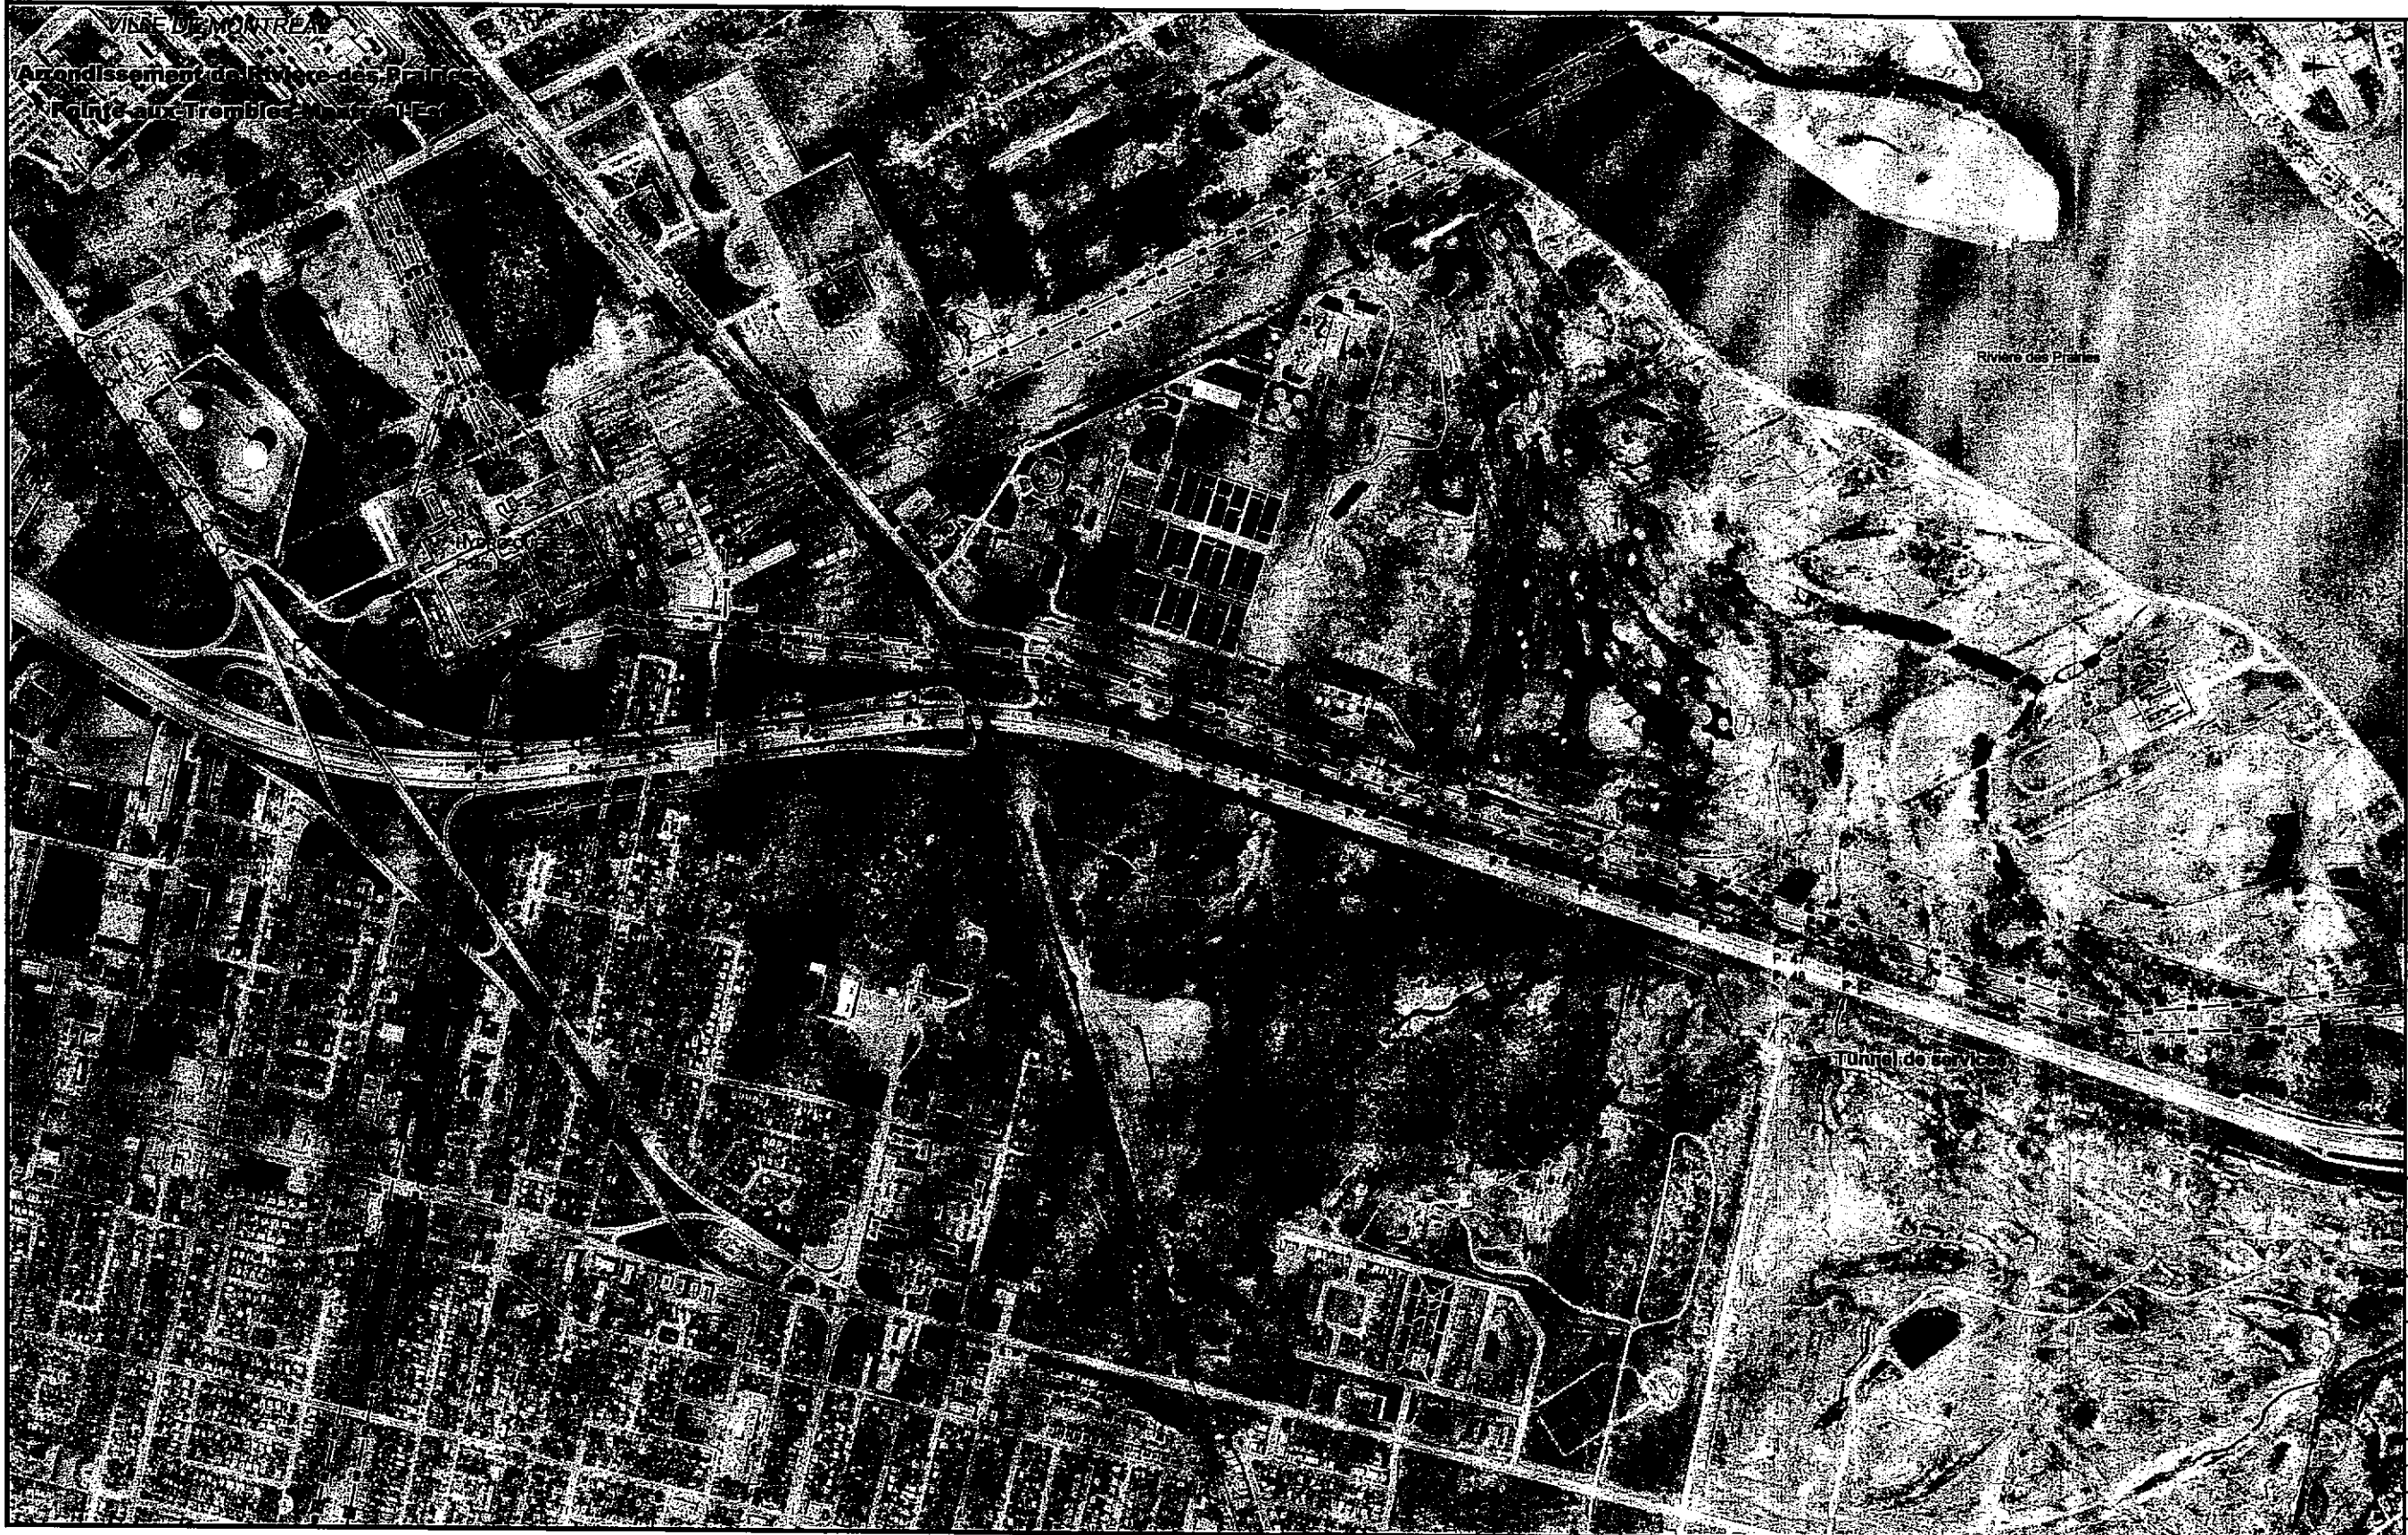
Projet : GAZODUC MONTRÉAL-EST
Titre : EEMPLACEMENT DES PHOTOS
Source :

LÉGENDE :  
— EEMPLACEMENT APPROXIMATIF DU TRACÉ  
P. 14 LOCALISATION DES PHOTOS

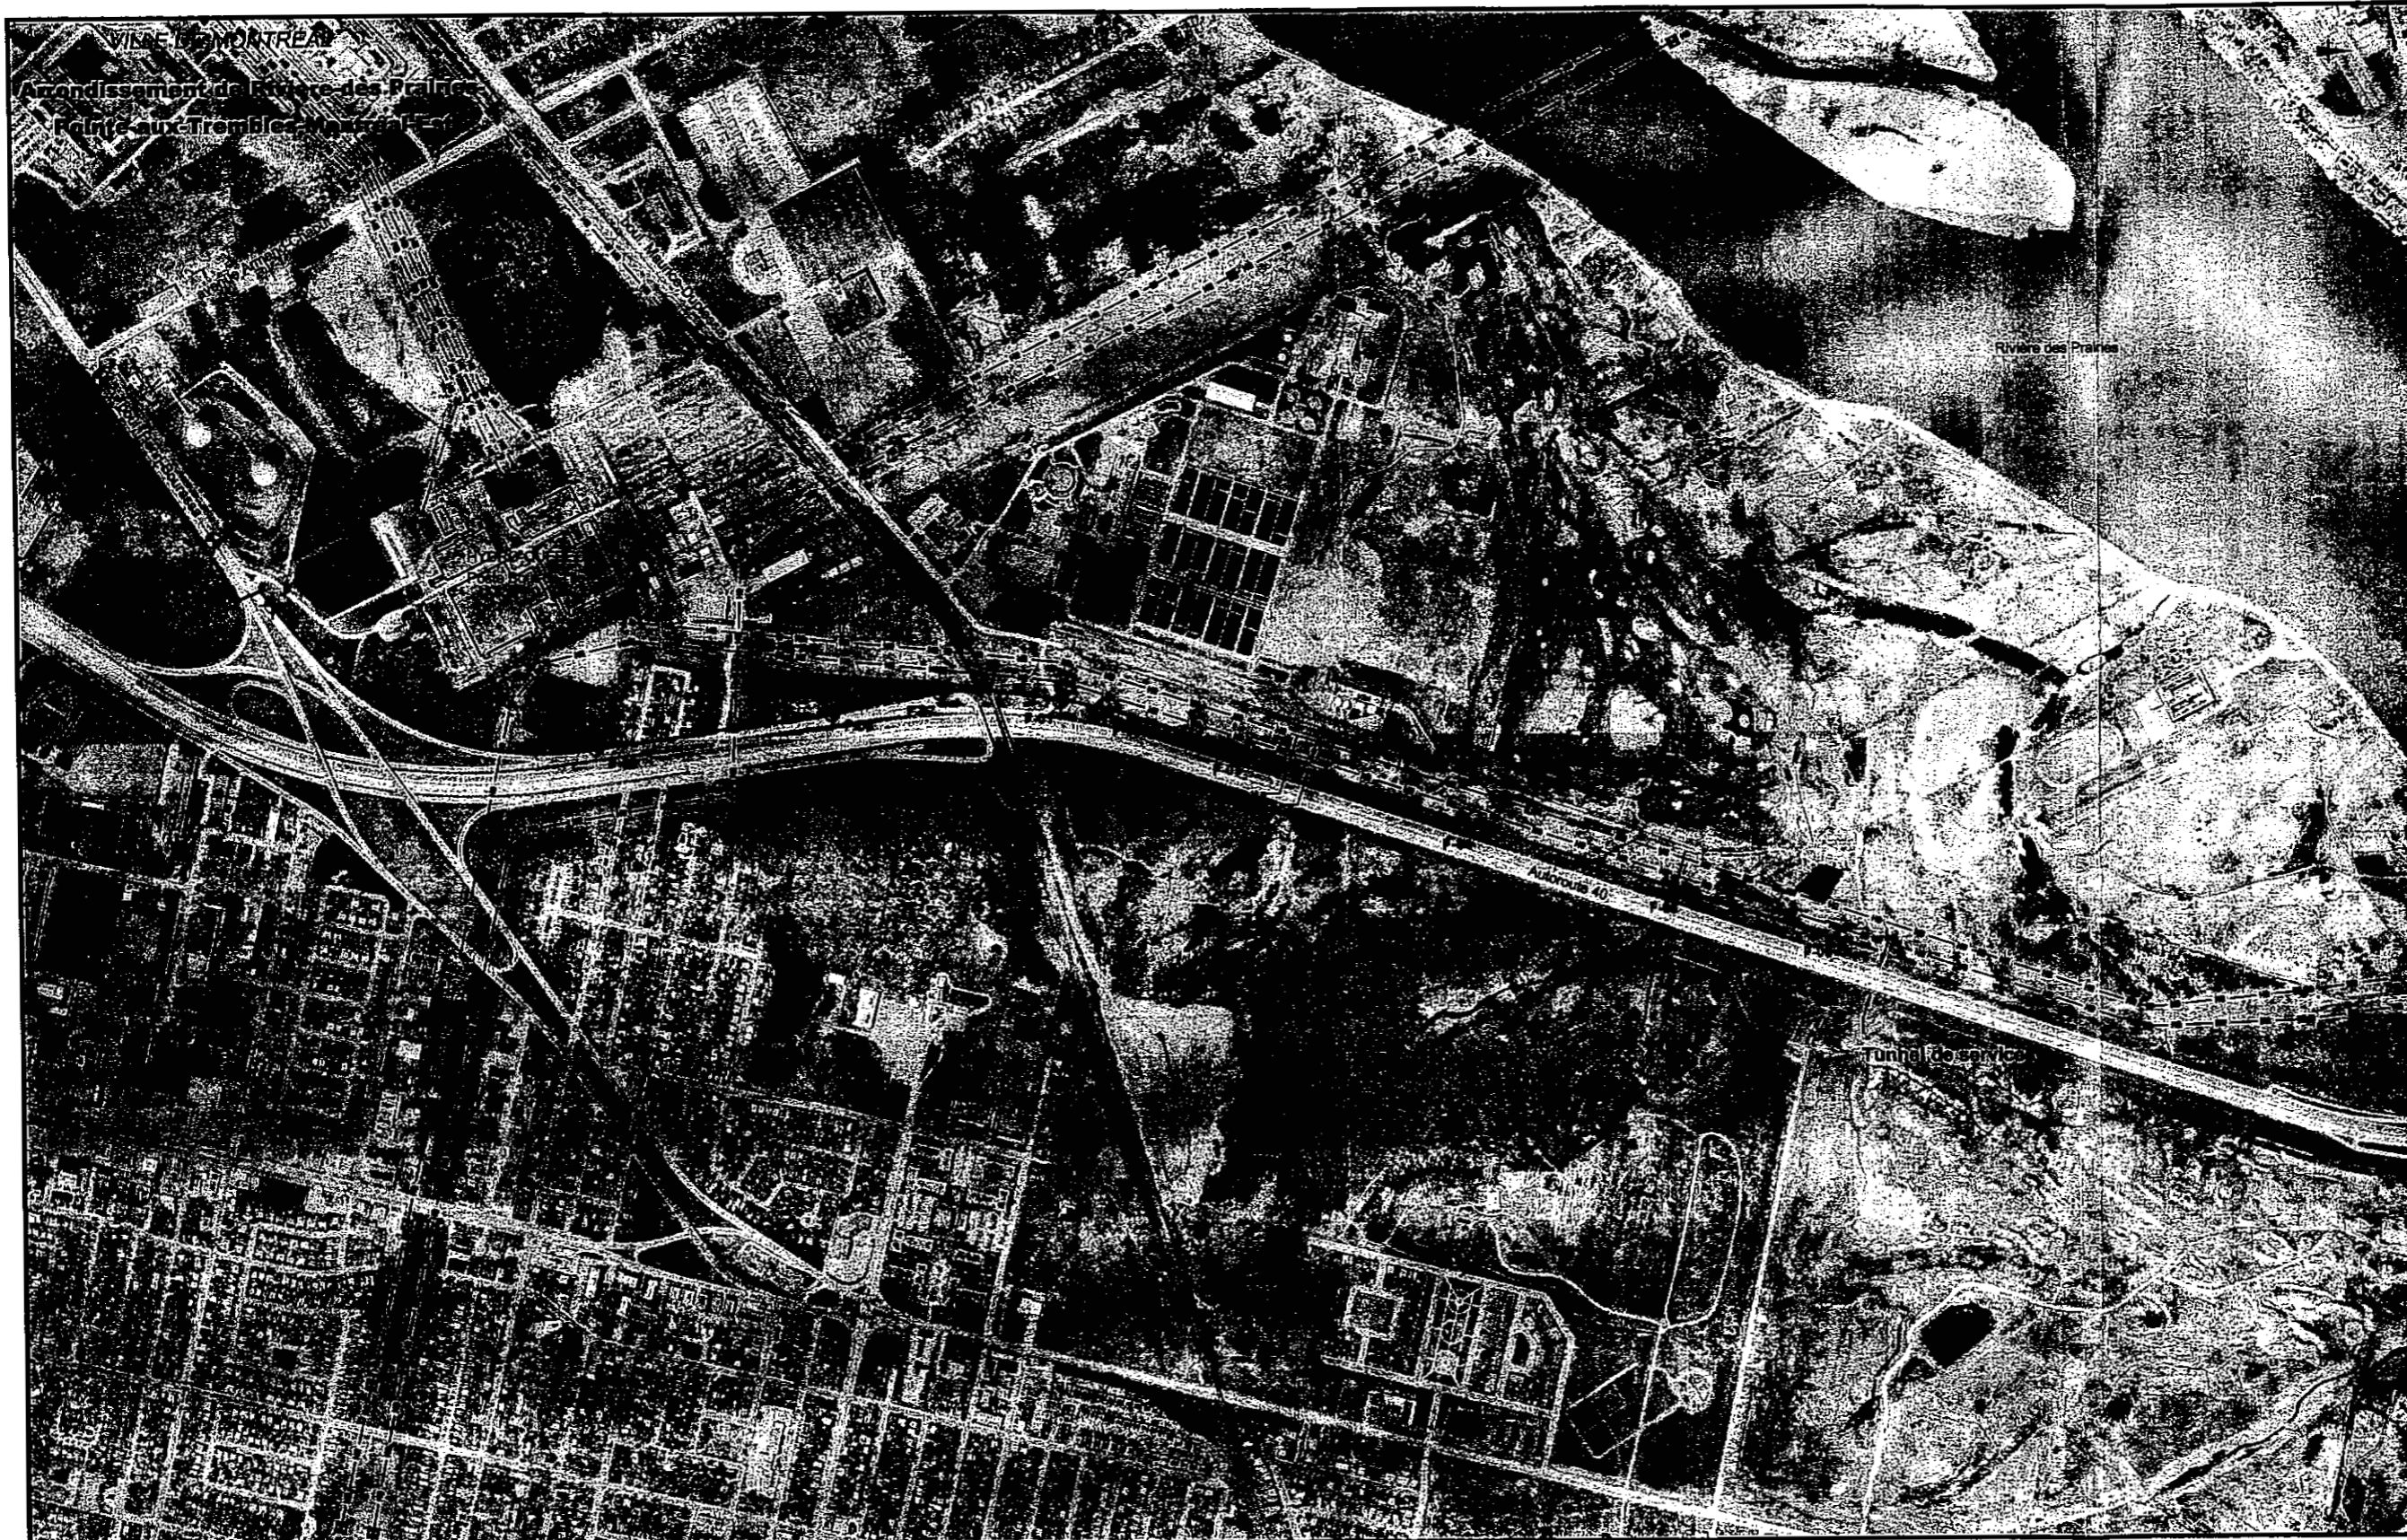
Titre : **EMPLACEMENT DES SONDAGES**

— EMPLACEMENT APPROXIMATIF DU TRACÉ

◆ T-06 SONDAGE
