# SPARC

## PROJET D'USINE PILOTE DE DESTRUCTION DES RÉFRIGÉRANTS

Description du procédé et État  
d'avancement  
*2014-10*

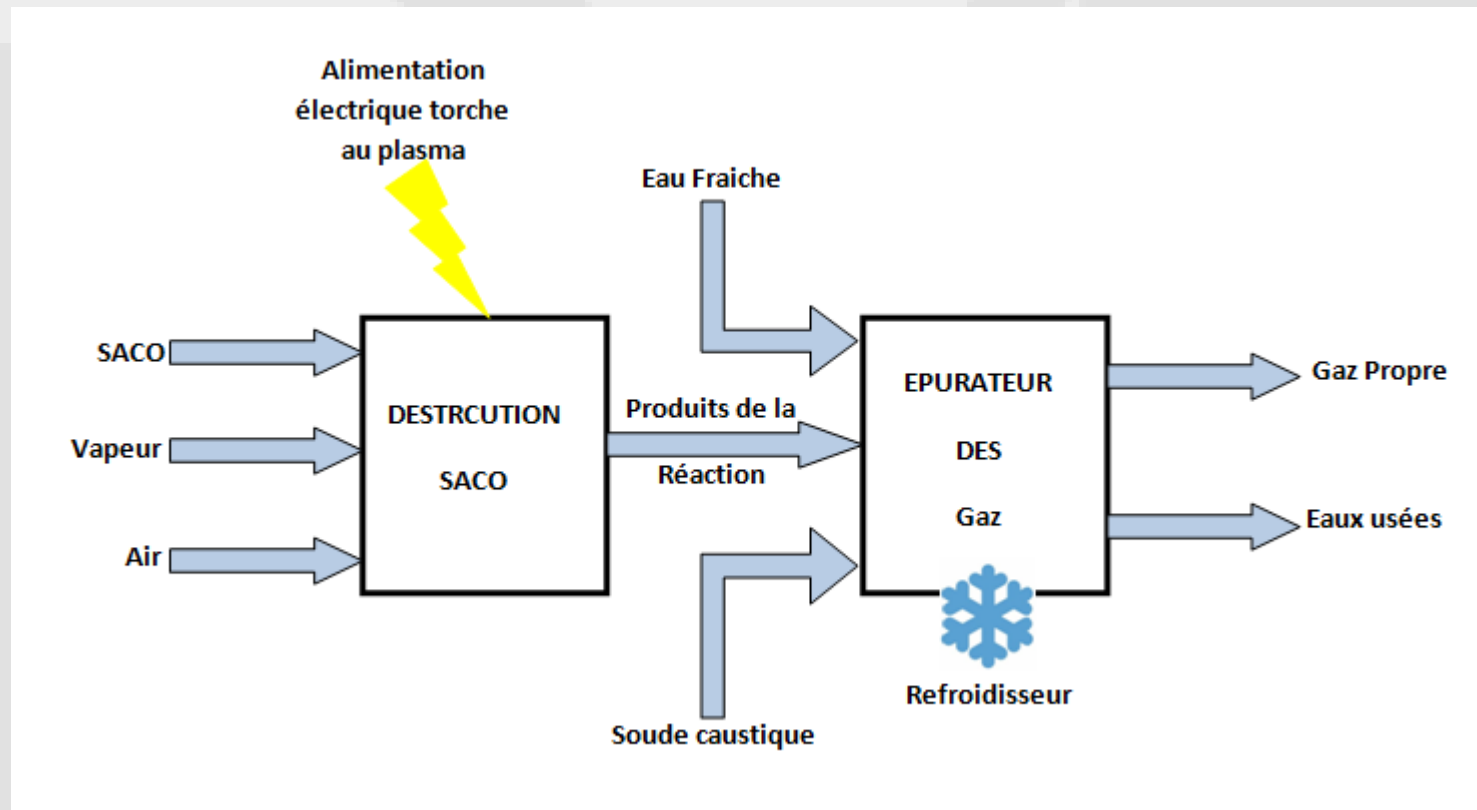
- SPARC: Steam Plasma Arc Refrigerant Cracking

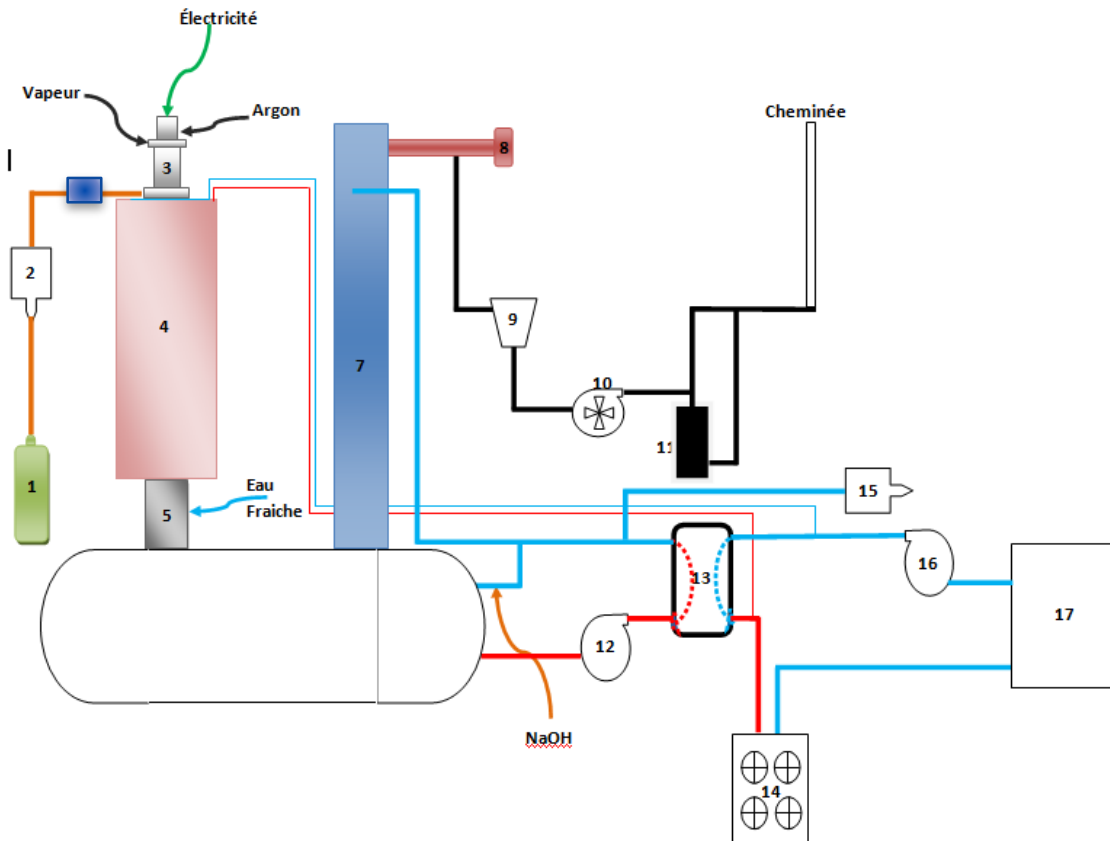
Items	Descriptions
1	Reservoir réfrigérant
2	Traitement des réfrigérant
3	Torche au plasma
4	Réacteur
5	Trompe thermique
6	Réservoir d'épurateur
7	Épurateur
8	Chaufferette pour gaz
9	Filtre
10	Ventilateur d'aspiration
11	Charbon active
12	Pompe procédés (recirculation)
13	Échangeur de chaleur
14	Échangeur de chaleur
15	Unité de traitement des eaux
16	Pompe de glycol
17	Réservoir du glycol

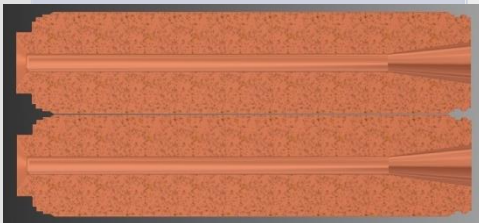
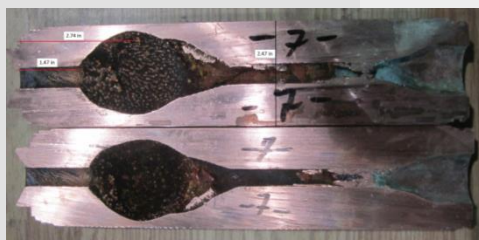
**32 heures d'opération**

- Taux d'érosion 30 g/h vs 1.3 g/h chez Pyro.
- Durée de vie de 30 h.

- Système moins stable.
- Réaction incomplète.
- Particules
- Site formation DF.
- Perte de productivité.

- Ajout surchauffeur
- Ajout champ magnétique

- Système plus stable.
- Taux d'érosion de 0.5 g/h durant 192 h.
- Durée de vie > 150 h.

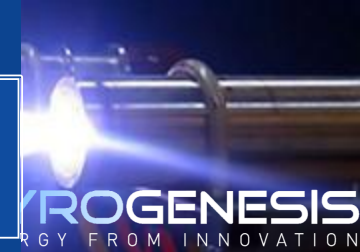
### Problème

- Corrosion des plaques de titane de l'échangeur de chaleur après 50 heures d'opération.

### Mesures correctives

- Remplacé pour échangeur avec plaques en Hastelloy C-2000.

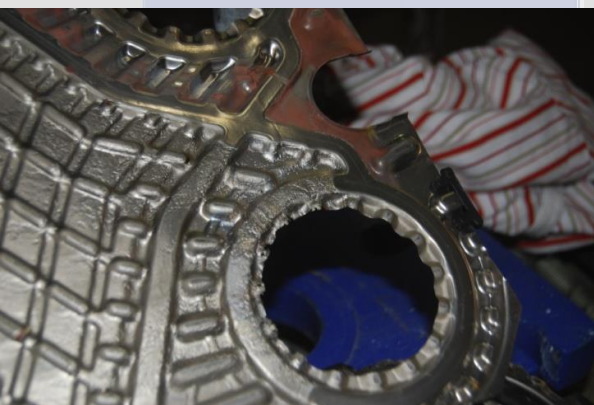
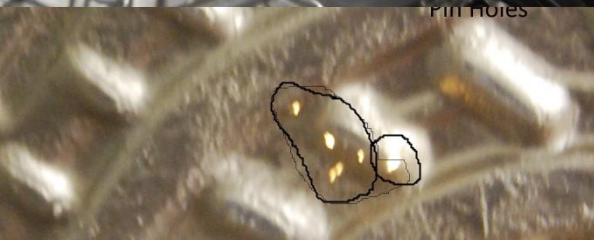
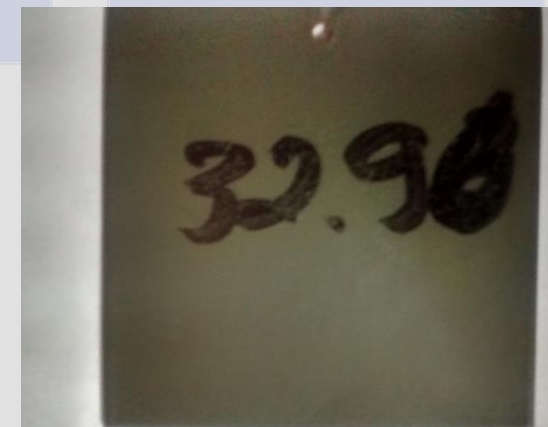
Pit holes

- Perte de productivité.
- Contamination glycol ou déversement.
- Visible de la salle de contrôle.
- Vérification périodique du niveau de Glycol
- Alarmes de température, débit et niveau.

- Aucune perte de masse sur plaques échantillons après 50 heures d'opération et plusieurs centaines d'heures en contact avec la solution. (mai à septembre)

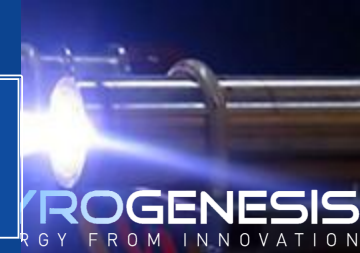
### Problème

- Plusieurs pannes du ventilateurs durant test de décembre.

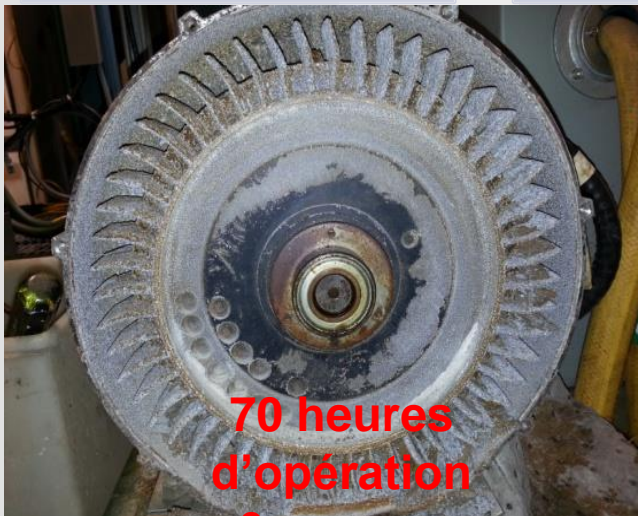
**70 heures d'opération  
6 pannes**

- Coupure immédiate du réfrigérant et autres intrants.
- Pas de conséquence pour émissions.
- Perte de productivité.

- Réparation surchauffeur
- Isolation tuyauterie
- Surélevé le ventilateur

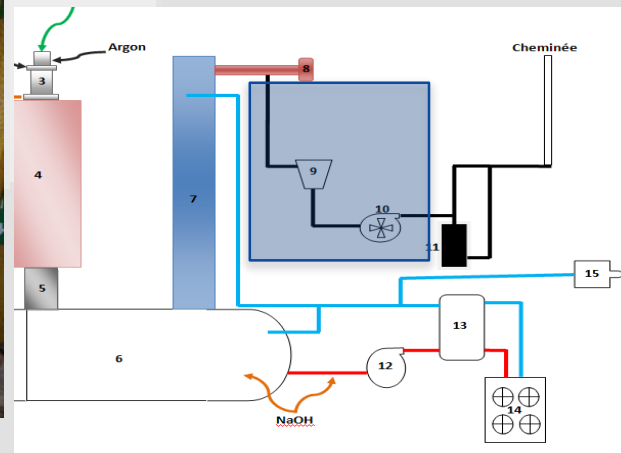
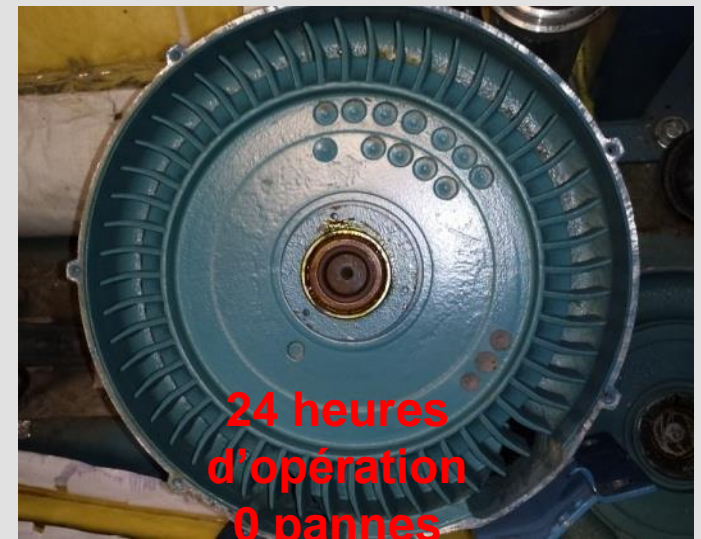
**24 heures d'opération  
0 pannes**

- Ventilateur en bonne état après 24 heures d'alimentation de réfrigérant.

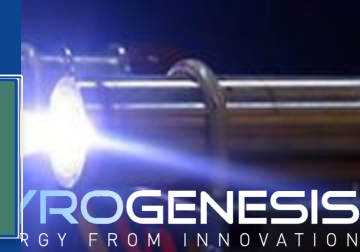
Problème	Conséquences	Mesures correctives	Résultats
<ul style="list-style-type: none"><li>• pH instable.</li><li>• Oblige l'opération du système en mode manuel à haut pH. (10-12)</li></ul>	<ul style="list-style-type: none"><li>• Lavage CO2 dans épurateur.</li><li>• Moins NaOH disponible pour neutraliser acides.</li></ul>	<ul style="list-style-type: none"><li>• Ajout débitmètre de soude caustique.</li><li>• Ajout sonde de pH.</li><li>• Test en avec TOP CONTROL.</li><li>• Réajustement paramètres de réglage.</li><li>• Ajout de contrôle proactif. (feed forward)</li></ul>	<ul style="list-style-type: none"><li>• Meilleure stabilité.</li><li>• Permet de garder le mode automatique actif. (8.5-10)</li><li>• pH plus bas donc moins de lavage de dioxyde de carbone.</li></ul>

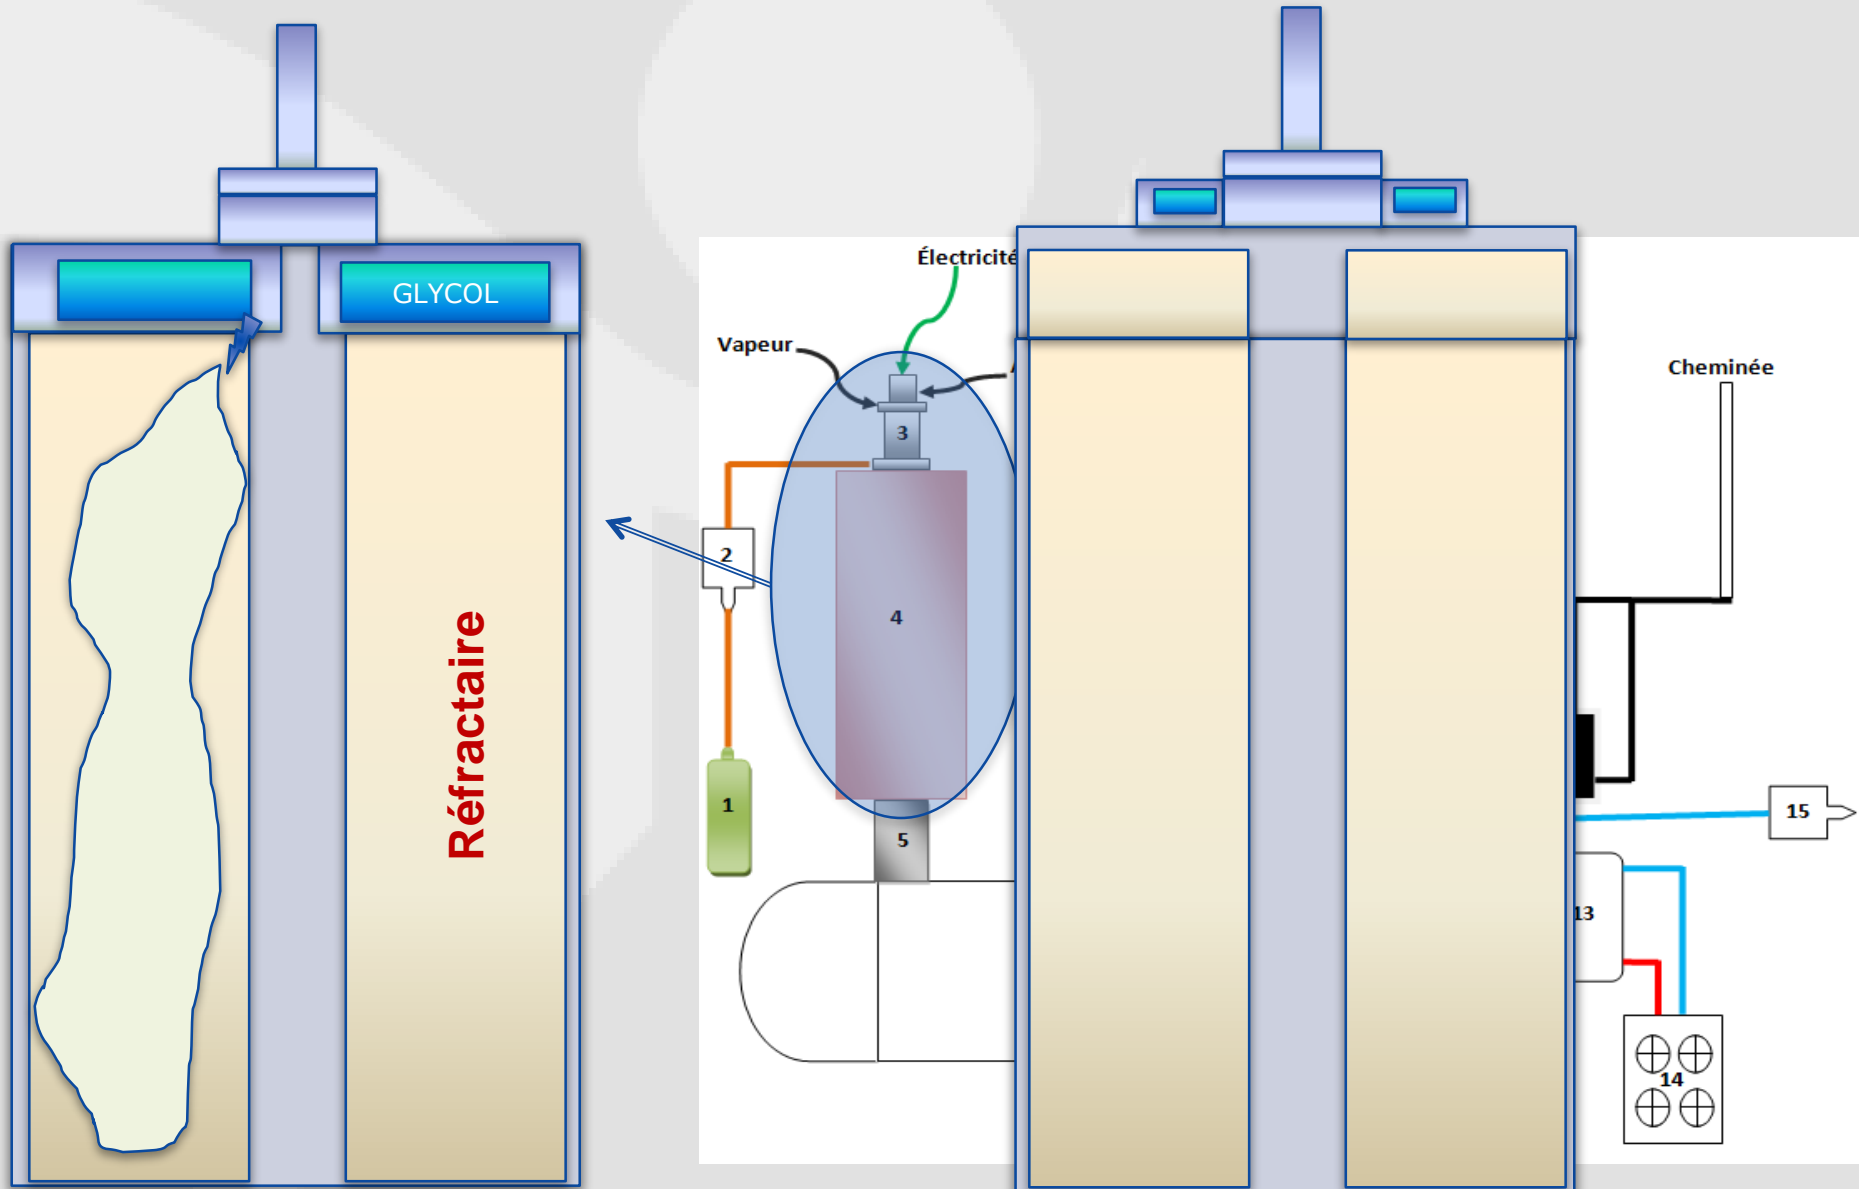
## Explication de la fuite de glycol

- Fuite de glycol du 18 oct. 2013.
- Mauvais contrôle de l'O<sub>2</sub>

- Glycol brûlé durant tests d'érosion
- Ajout thermocouple
- Meilleur préchauffage
- Amélioration réglage boucle de contrôle
- Désormais: activation d'alarme pour couper l'alimentation de réfrigérant après 60 secondes au dessus de 57 mg/Nm<sup>3</sup>

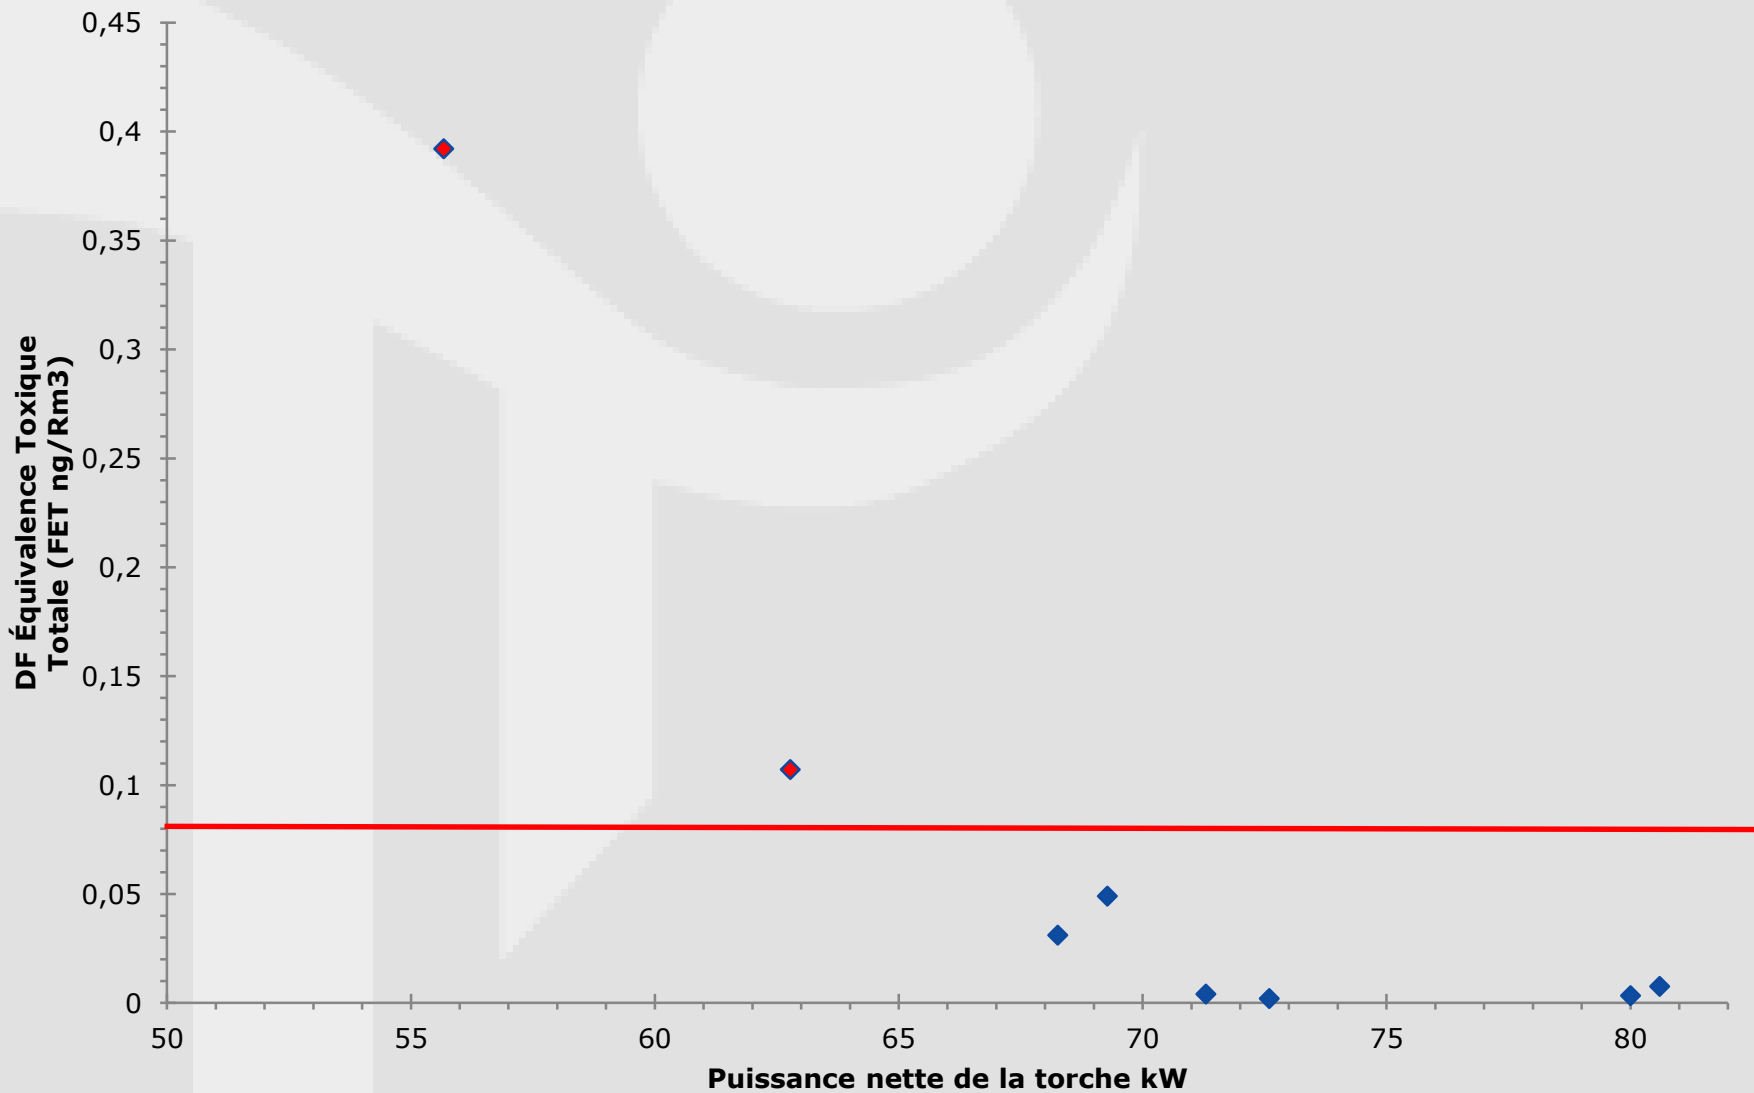
**DF Équivalence Toxique Totale, FET-11%O2 en fonction de la puissance nette de la torche**

Problème	Causes probables	Mesures correctives	Résultats
<ul style="list-style-type: none"> <li>Émissions de dioxines et furannes pour deux échantillons</li> </ul>	<ul style="list-style-type: none"> <li>Mauvais fonctionnement de la torche au plasma</li> <li>Faible puissance nette</li> <li>Présence accrue de particules de cuivre dans le réacteur</li> <li>Fuite de glycol</li> </ul>	<ul style="list-style-type: none"> <li>Suivi de la puissance nette.</li> <li>Futur: ajout d'une alarme pour couper le réfrigérant</li> <li>Suivi du CO</li> <li>Correction problème d'érosion</li> </ul>	<ul style="list-style-type: none"> <li>10 à 40 fois sous la norme et ce même si les problèmes de l'anode n'étaient pas totalement réglé en mai 2014</li> </ul>

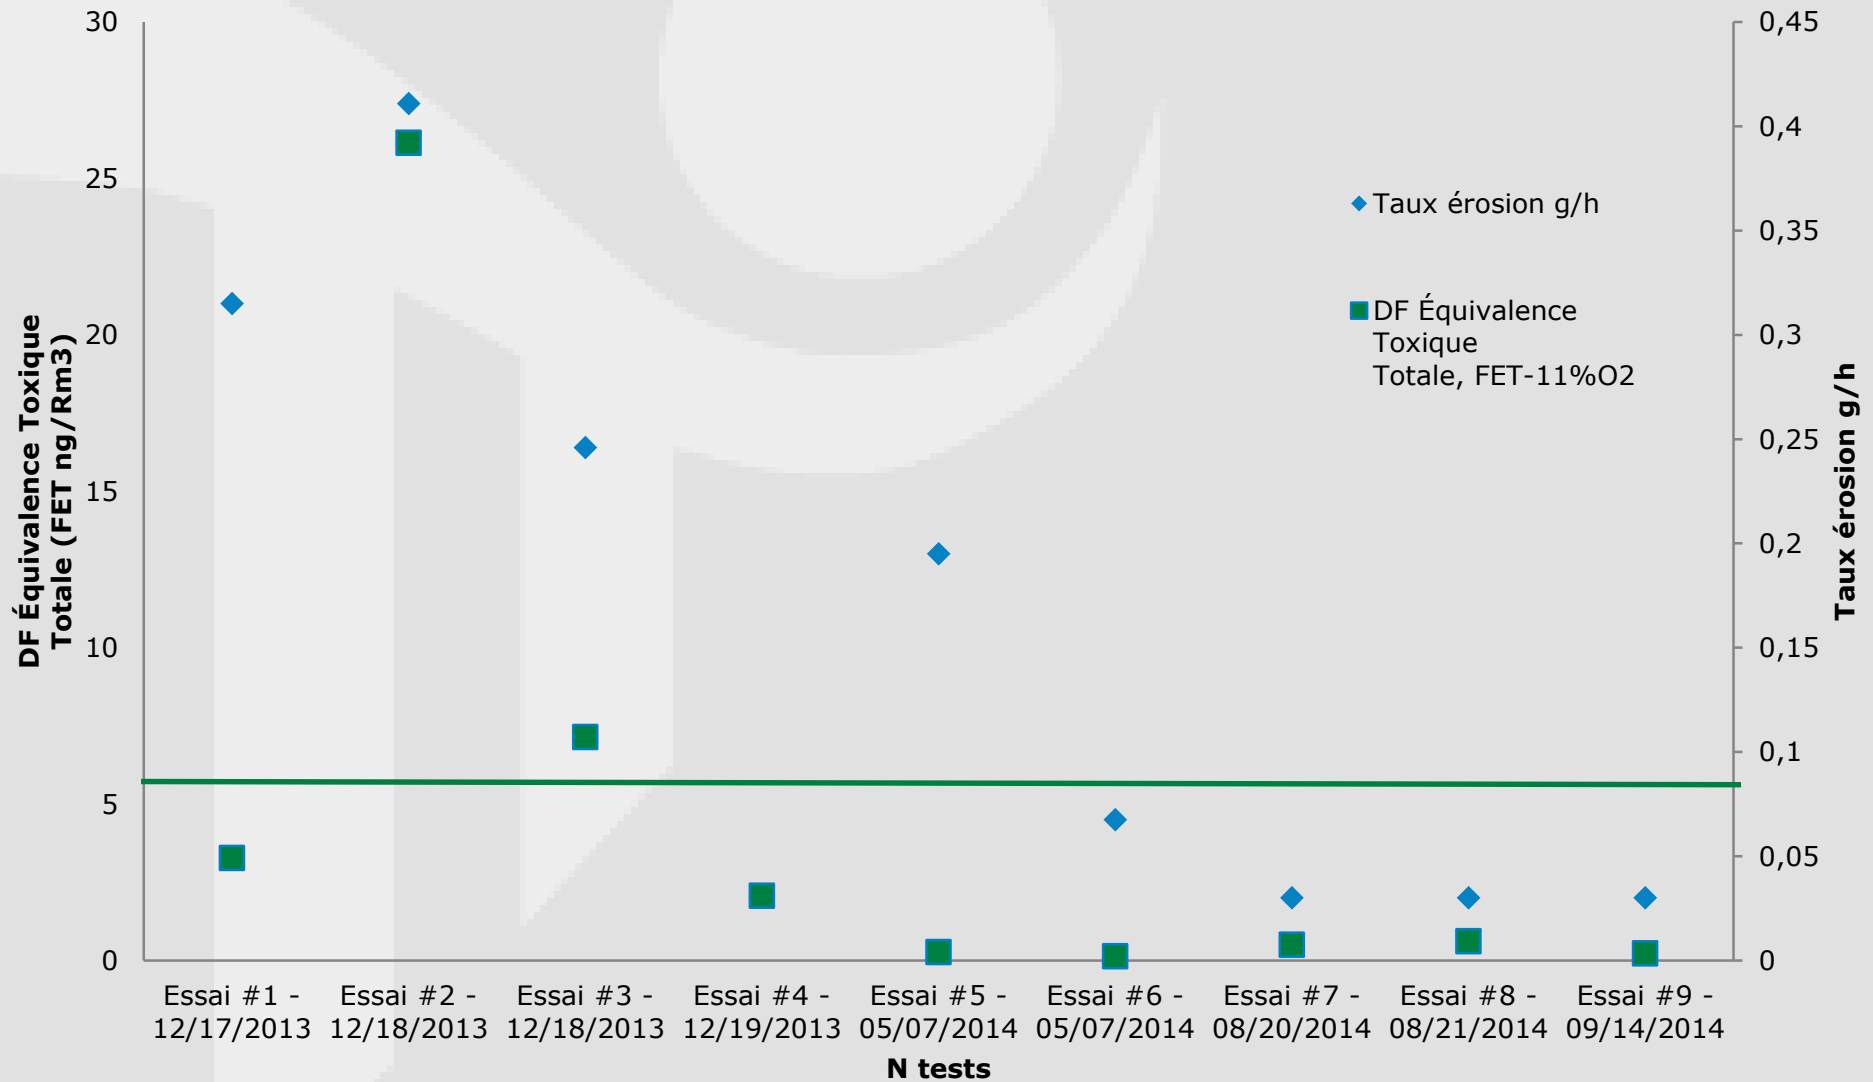
**DF Équivalence Toxique Totale, FET-11%O<sub>2</sub>, érosion de l'anode suivant les tests effectués**

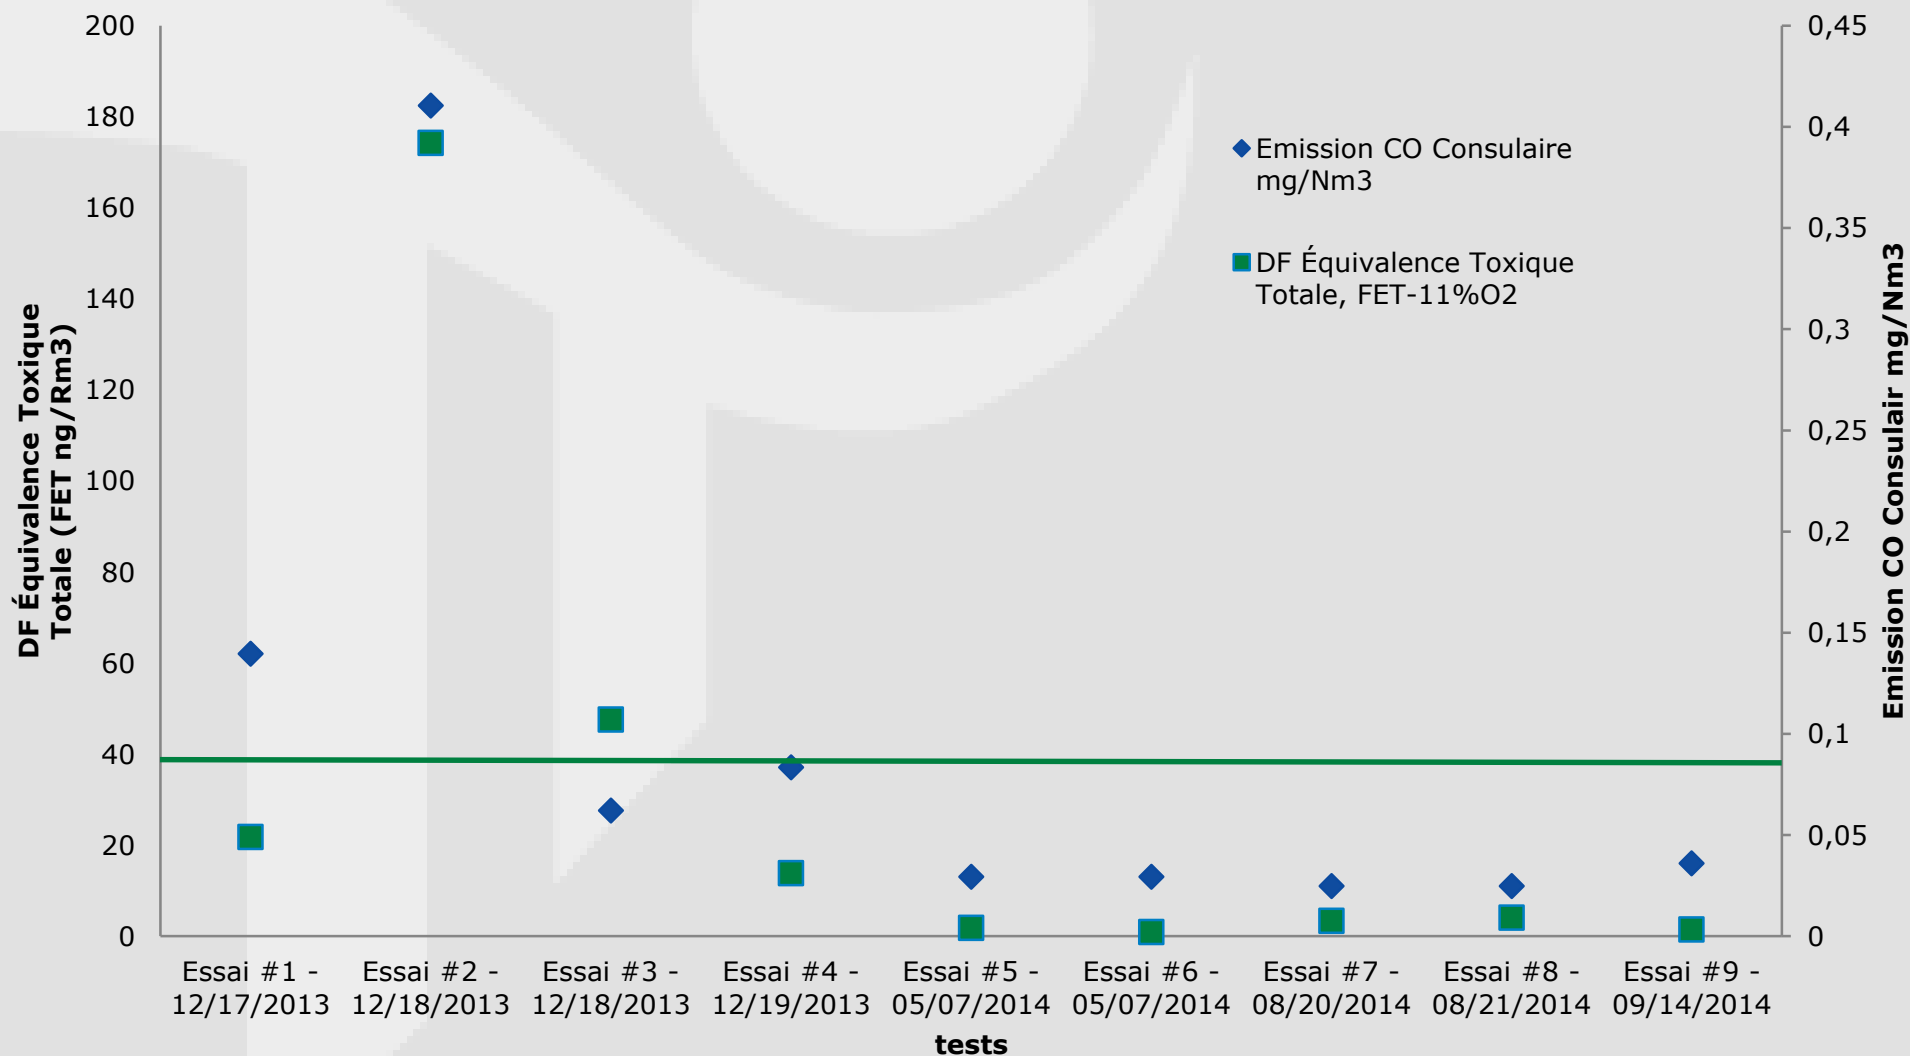
DF Équivalence Toxique Totale, FET-11%O2, émission de CO, suivant les tests effectués

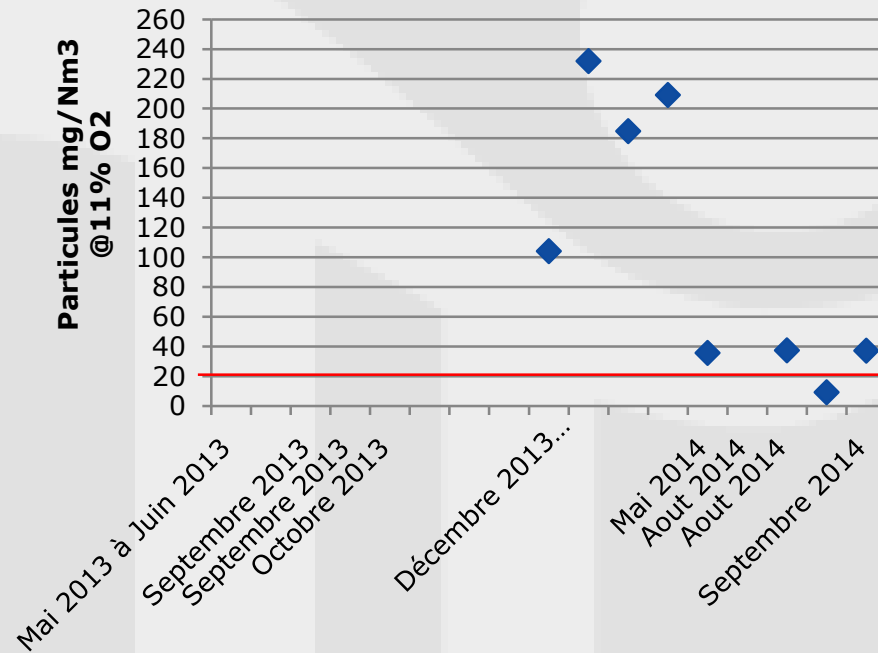
Particules 11%O2 suivant les tests effectués

- 1 à 5 g/h

- Mesures correctives ventilateur
- Mesures correctives torche au plasma
- Suivre recommandations Mesar
- Ajout d'un filtre surdimensionné
- Ajout instrumentation pour mesurer perte de charge (colmatage)

- Diminution par un facteur de 5.
- Particules seront en contrôle.

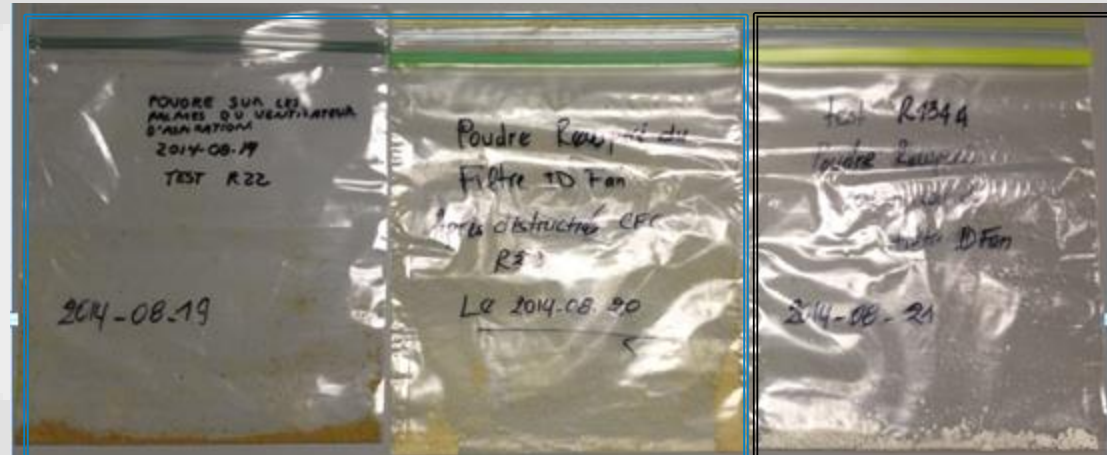
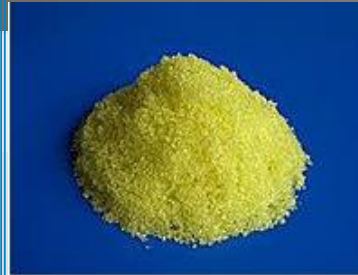
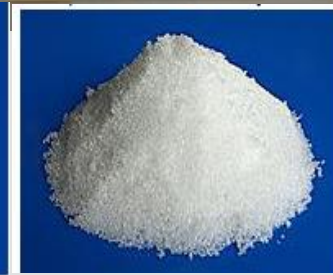
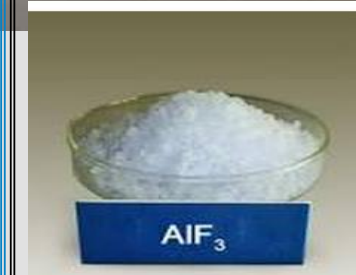
## Source de particules

- Conditions propices pour la formation possible de sous produits à partir des composés de destruction (HCl, HF, Al, Al<sub>2</sub>O<sub>3</sub>...)

Le chlorure d'aluminium est par la réaction exothermique de l'aluminium métallique avec du chlore ou du chlorure d'hydrogène à des températures de 650 à 750 ° C

AlF<sub>3</sub> peut être préparé par traitement de l'hydroxyde d'aluminium et de l'aluminium métallique avec HF.
