Relevé d'inventaire

Identification de rivière et segment

Segment

4

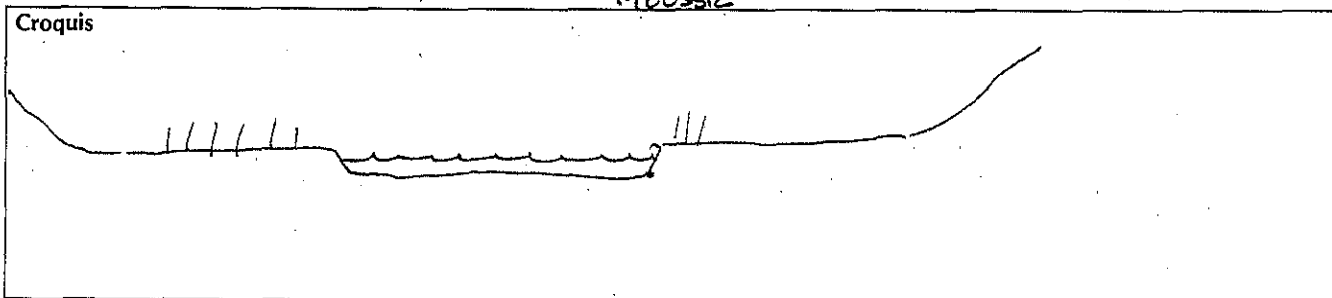
Croquis

(1) A NOTER FAIBLE HAUTEUR DU PONT (POUR MOTONRIGES)
AU-DESSUS DE L'EAU (~ 1m) VOIR PHOTO # 5702. LA
DÉBÂCLE NE DOIT PAS ÊTRE TRÈS PRONCÉE.

(2) DÉBRIS D'ARBRES DANS L'EAU
