Aménagement d'un seuil empierré sur la rivière aux Saumons, émissaire du lac Lindsay, dans la municipalité de Saint-Malo

Rapport principal

Étude d'impact sur l'environnement déposée au
**Ministère du Développement durable, de l'Environnement et de la Lutte contre les
changements climatiques**

**RÉFECTION DE LA STRUCTURE DE RETENUE
À L'EXUTOIRE DU LAC LINDSAY
BARRAGE NO X2145341**

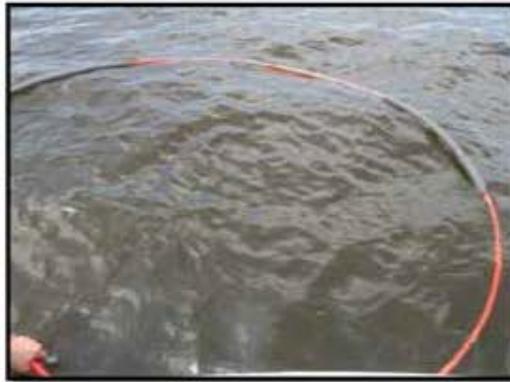
Figure 1. Cercle flottant utilisé lors de la caractérisation

La caractérisation des herbiers aquatiques du lac a été effectuée dans la journée du 5 septembre 2013. L'ensoleillement et le faible vent créaient des conditions favorables à la pénétration de la lumière dans l'eau. Globalement, il était possible d'observer la végétation aquatique jusqu'à des profondeurs variant de 50 à 60 cm. La caractérisation de la végétation aquatique a été effectuée à partir d'une embarcation par Ariane Piché, technicienne en écologie et par Maxime Thériault, biologiste. L'observation, bonifiée par l'utilisation de lunettes polarisées, était effectuée dans un cercle flottant de 1,3 m de rayon (figure 1).

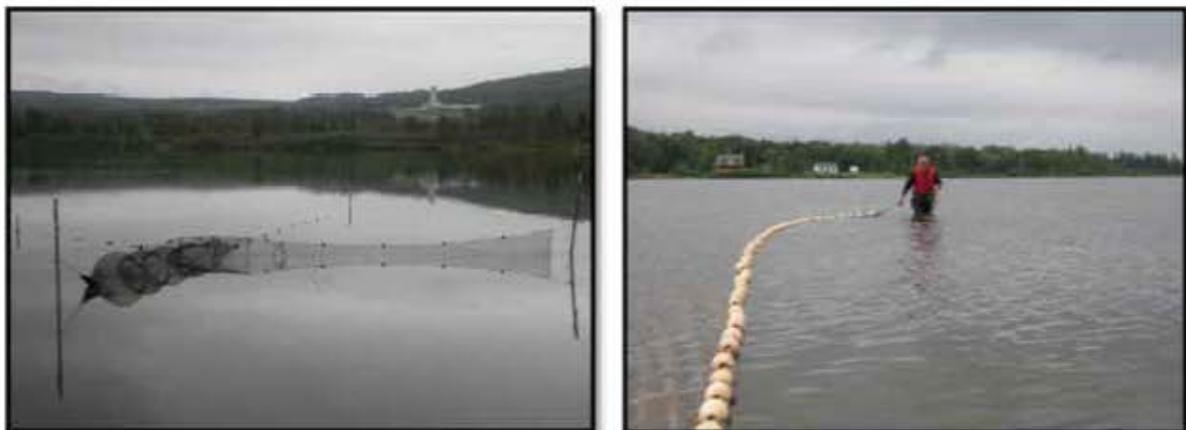
Figure 2. Verveux installé au sud du lac (gauche), coup de senne (droite)

Au niveau du lac, des engins de pêche ont donc été disposés dans l'après-midi du 9 septembre 2013 et ont été relevés le lendemain. En tout, six bourolles et deux verveux à ailes et guideau central ont été installés lors de l'inventaire sommaire. Se sont ajoutés à ces pièges, trois coups de senne de rivage effectués à différents endroits. L'utilisation de divers types d'engins répartis sur l'ensemble du lac et à différentes profondeurs visait à dresser un portrait global de l'ichtyofaune présente dans le lac. Les poissons capturés ont été identifiés et dénombrés.

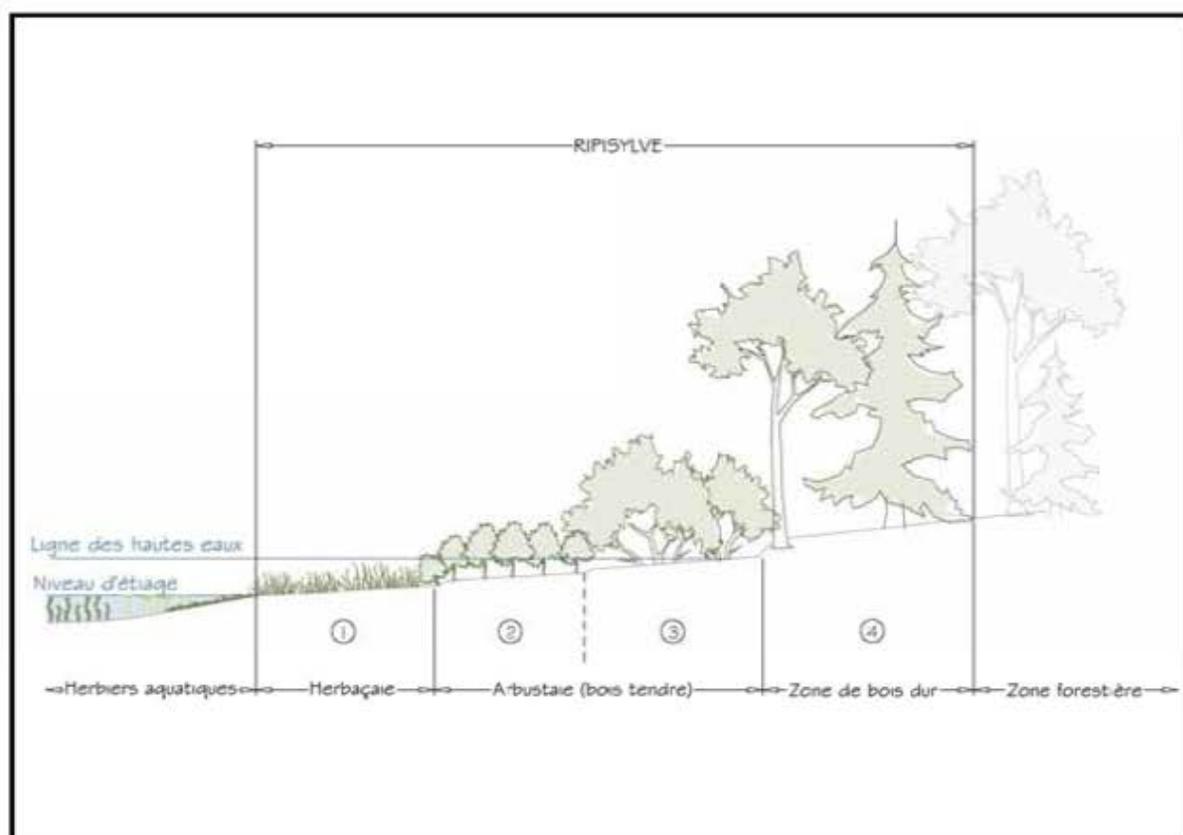
Figure 3. Schéma représentant les successions végétales de la ripisylve au lac Lindsay

La ripisylve fait référence aux formations végétales qui se succèdent aux abords d'un plan d'eau. Au lac Lindsay, celle-ci présente une succession de marais riverains herbacés de taille modeste et de vastes étendues de marécages arbustifs. Au-delà s'étendent, par endroits, des milieux humides de types marécages arborescents situés à un niveau plus élevé que la LHE et qui sont alimentés en eau par d'autres sources situées en amont. Le schéma présenté à la figure 3 illustre cette succession végétale typique. Les largeurs des différents étages de végétation varient toutefois selon la pente du littoral et l'âge des peuplements en place. Dans tous les cas, au lac Lindsay, c'est la bande arbustive qui occupe les superficies les plus importantes (estimées à plus de 5 ha à partir de l'analyse des orthophotographies de 2013).

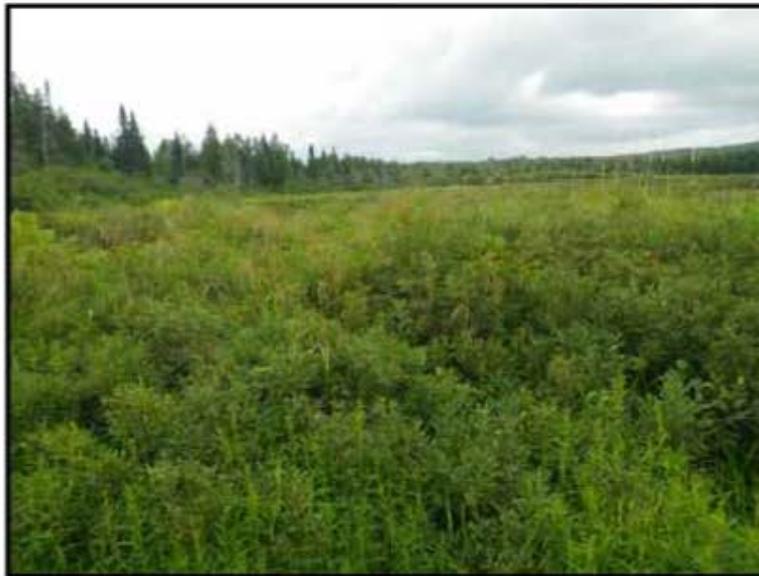
Figure 4. Ripisylve du complexe MH01

Le complexe de milieux humides MH01 occuperait une grande superficie selon les données cartographiques consultées: il couvre la partie nord-ouest du lac et une portion de la rivière aux Saumons. Il comprend des secteurs riverains dominés par la strate arbustive mais est surtout composé de marécages arborescents. La ripisylve du complexe MH01 (figure 4) présente au bord du lac une large bande arbustive dominée dans un premier temps par des arbustes bas comme le myrique baumier (*Myrica gale*), la spirée tomenteuse (*Spirea tomentosa*) et le rosier palustre (*Rosa palustris*) accompagnés d'herbacées comme le calamagrostis du Canada (*Calamagrostis canadense*) et la glycérie du Canada (*Glyceria canadensis*)(relevé 3, annexe 4). Cette bande arbustive, bien qu'elle soit cartographiée comme "Eau" dans les données du SIEF, a été incluse dans les milieux humides plutôt que parmi les herbiers aquatiques en raison de sa composition floristique. Dans les zones où la berge présente une pente douce, un assortiment d'herbacées devance la strate d'arbuste bas. Ces zones sont occupées principalement par des colonies de dulichium roseau (*Dulichium arundinaceum*) et de carex (*Carex sp.*) où croissent aussi la potentille des marais (*Comarum palustre*), la sagittaire à larges feuilles (*Sagittaria latifolia*) et d'autres poacées helophytes. Une lisière d'arbustes de plus grandes tailles succède à la première bande arbustive, celle-ci est principalement composée de némopanthe mucroné (*Ilex mucronata*) accompagné de l'aulne rugueux (*Alnus rugosa*) et de quelques plantes herbacées. Plus loin sur ce gradient se trouve une vaste étendue de marécages arborescents.

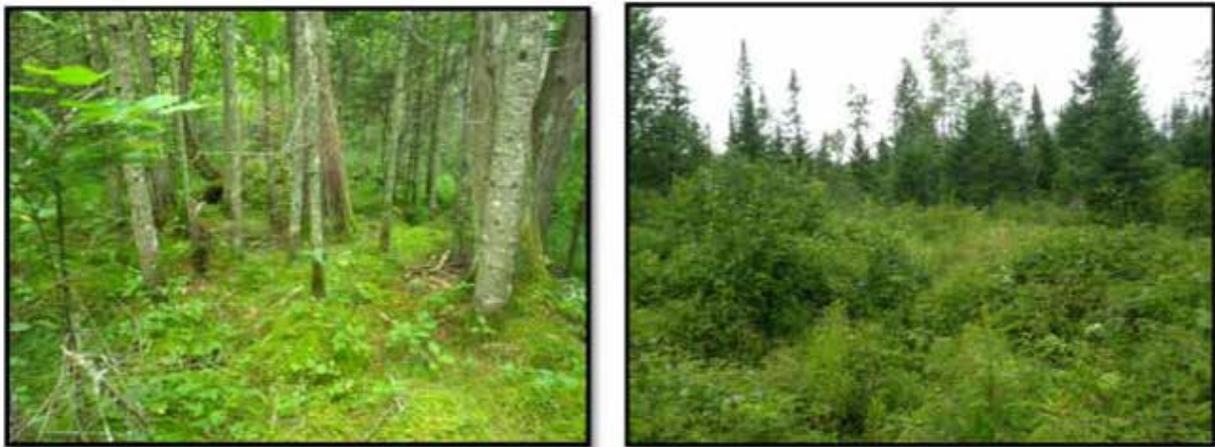
Figure 5. Marécage arborescent retrouvé au sud de l'exutoire (gauche) et Portion perturbée du milieu humide retrouvée au sud de la digue (droite)

L'un de ces marécages (MH01-A), situé au sud de l'exutoire du lac, a été caractérisé et délimité sur le terrain puisqu'il est ciblé par l'implantation du chemin d'accès. Ce marécage (figure 5, gauche) est dominé par le sapin baumier (*Abies balsamea*) en association avec le thuya occidental (*Thuja occidentalis*) et le frêne noir (*Fraxinus nigra*), il présente un sous-couvert herbacé épars dominé par l'onoclée sensible (*Onoclea sensibilis*) et le pâturin des marais (*Poa palustris*) (Relevé 4, annexe 4). Le sol est entièrement recouvert d'un épais tapis de mousses et d'autres bryophytes. Le sol a une couche de matière organique d'une dizaine de centimètres d'épaisseur sur un horizon imperméable épais (limon argileux avec sable et débris organiques). La nature du sol et la topographie du site sont probablement responsables de la rétention de l'eau par ce milieu. Ce milieu a été perturbé par endroits et est isolé du lac Lindsay par une bande de terrain sec surélevée.

Immédiatement au sud de la digue actuelle, on retrouve une section du marécage MH01-A qui a été davantage perturbée; une coupe forestière y a été faite (figure 5, droite). Le cortège floristique en place, la nature du sol, la présence de la nappe phréatique en surface permettaient de déterminer qu'il s'agissait bien d'un milieu humide malgré les perturbations. La végétation y est dominée par la strate arbustive (de 2 à 5 m de hauteur) et herbacée (Relevé 1, annexe 4). Ce milieu ne présente aucun lien hydrologique apparent et son état actuel ne permet pas d'établir d'hypothèse quant au peuplement d'origine.

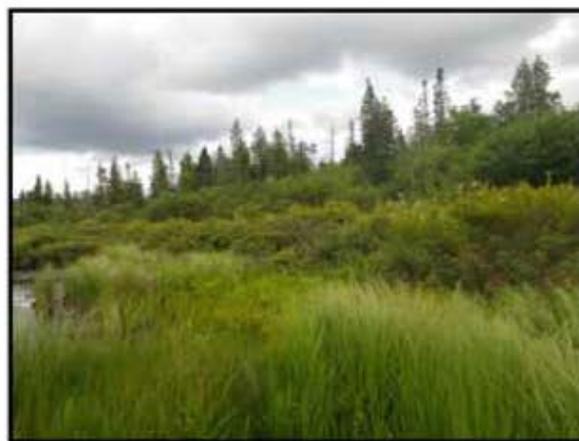
Figure 6. Ripisylve du complexe MH03 situé au sud-est du lac

La ripisylve du complexe sud-est (Figure 7) présente une strate arbustive supérieure dominée par l'aulne rugueux (*Alnus rugosa*) qui occupe pratiquement 100% du couvert sur une bande de 5 à 10 m de large. Vient ensuite une bande arbustive plus courte où le myrique baumier (*Myrica gale*), bien qu'abondant, est dominé par la spirée à larges feuilles (*Spirea latifolia*) (relevé 5 et 6, annexe 4). La présence de deltas de sédiments à l'arrivée des tributaires permet à une bande de végétation composée d'herbacées héliophytes de croître. Ces végétaux s'enracinent dans la vase et on la faculté de s'implanter dans les sites qui sont partiellement ou périodiquement immergés. Au relevé 5, cette strate présentait une végétation variée où les espèces les plus abondantes étaient le carex (*Carex sp.*), la potentille des marais (*Comarum palustre*), la sagittaire à larges feuilles (*Sagittaria latifolia*) et le rubanier d'Amérique (*Sparganium americanum*).

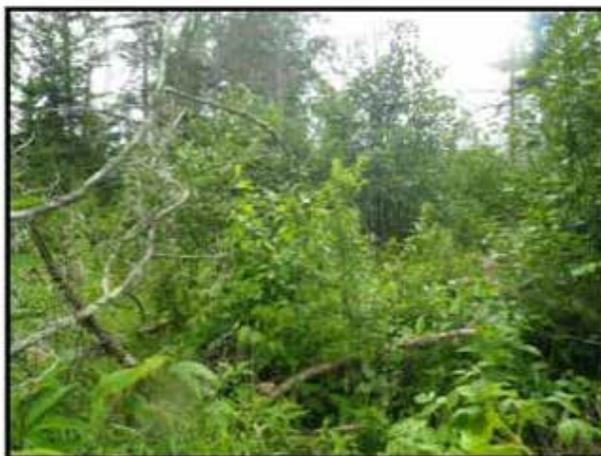
Figure 7. Milieu humide perturbé

Le marécage arborescent situé au-delà du marécage arbustif riverain, entre les tributaires 4 et 5 (figure 8), n'a pas été caractérisé entièrement. Toutefois, au niveau du relevé floristique 7 (annexe 4) et dans ce secteur, le milieu humide a été perturbé par la coupe forestière. La végétation arbustive et herbacée y domine. D'autres secteurs de ce complexe de milieux humides semblent avoir été perturbés par le passé. Ce marécage arborescent possède un lien hydrologique avec le tributaire 4.

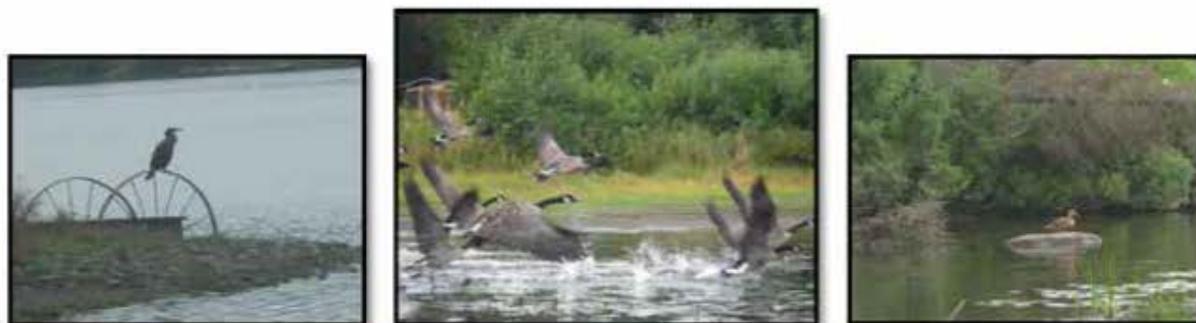
Figure 8. Oiseaux observés lors de différents relevés terrain: cormoran à aigrettes (gauche), bernache du Canada (centre) et canard colvert (droite)

Aucun inventaire spécifique de l'avifaune et des mammifères n'a été réalisé. Toutefois, plusieurs espèces d'oiseaux associées aux plans d'eau ont été observées lors des relevés: martin-pêcheur d'Amérique (*Megaceryle alcyon*), grand héron (*Ardea herodias*), cormoran à aigrettes (*Phalacrocorax auritus*), bernache du Canada (*Branta canadensis*), canard colvert (*Anas platyrhynchos*) et pygargue à tête blanche (*Haliaeetus leucocephalus*). La Figure 8 présente quelques-unes de ces observations.

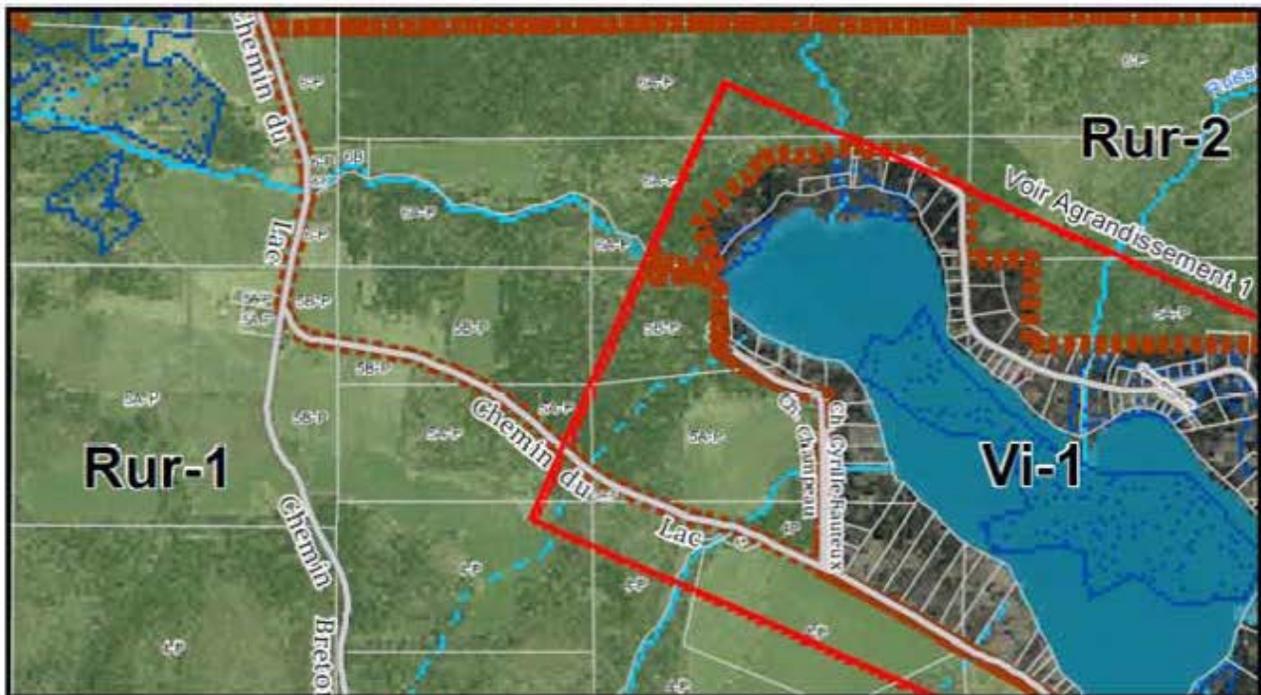
Figure 9. Extrait du plan de zonage de la municipalité de Saint-Malo

Le pourtour immédiat du lac est dans un type de zonage de villégiature intensive (Figure 10). On retrouve autour de cette zone de villégiature, des zones de type rurale restreinte vers l'ouest, et des zones de type agricole restreinte vers l'est. L'emplacement de la digue et celui du chemin d'accès se retrouve ainsi en zone rurale restreinte (figure 10).

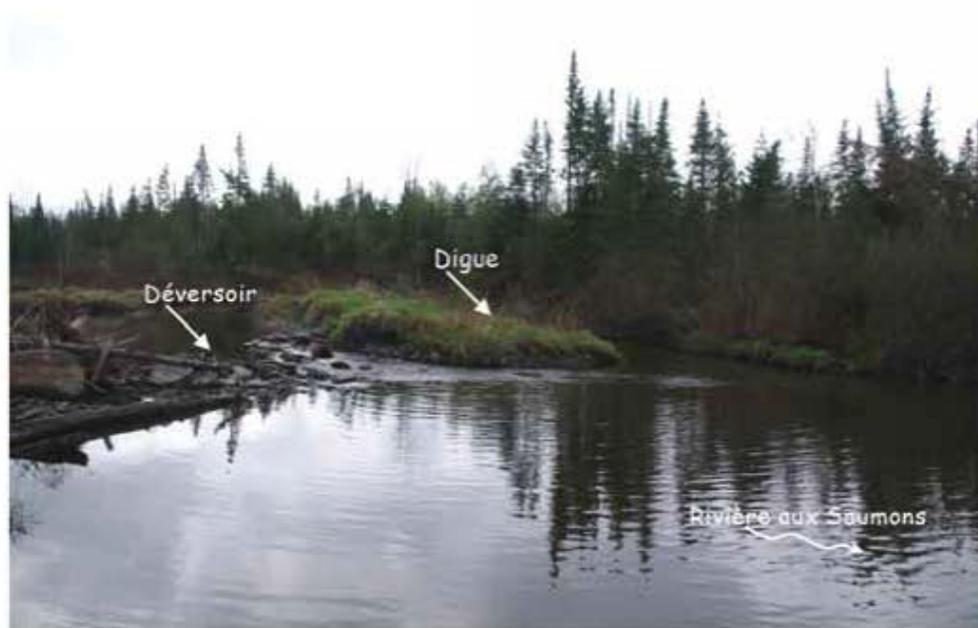
Photo 2 Vue sur la digue de la rive gauche.

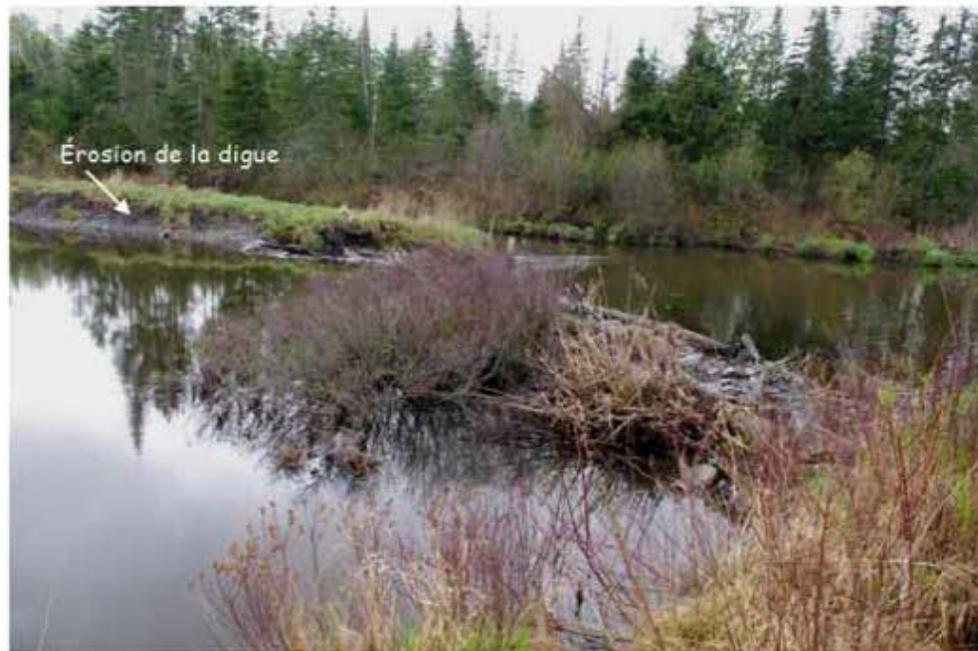
L'état général des digues est considéré 'acceptable'. Cependant, des zones d'érosion sont présentes sur la face amont de la digue et à proximité du déversoir (photo 3). Sur l'ensemble de la digue, aucune zone d'instabilité ou anomalie géotechnique n'a été observée. De même, aucune percolation significative n'a été observée au pied de la digue.

Photo 3 Érosion de la partie amont de la digue gauche à proximité du déversoir.

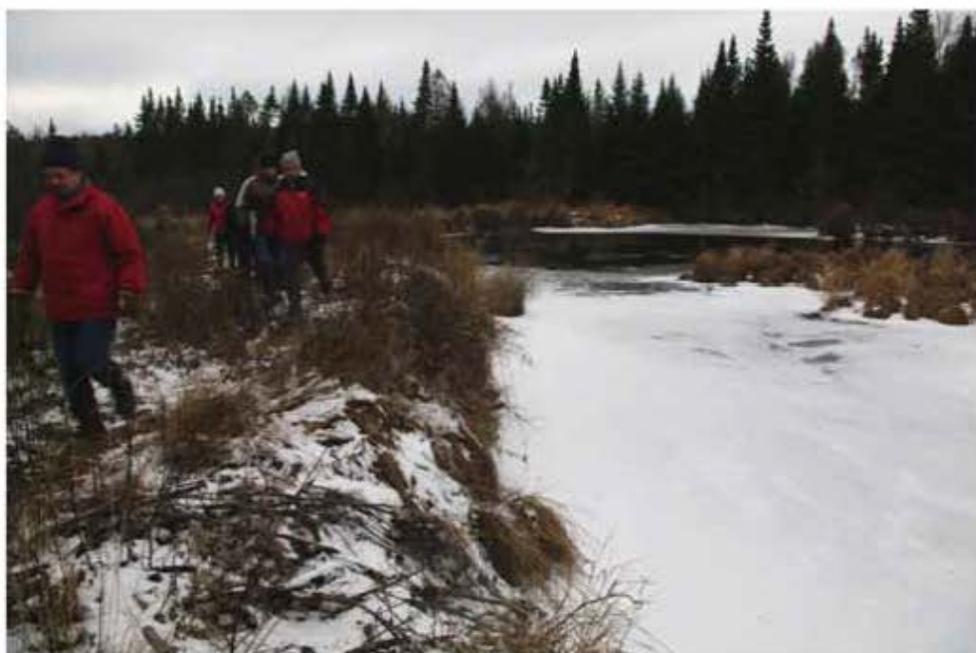
Photo 4 Face amont de la digue à proximité de la rive. On remarque la présence d'une végétation abondante.

Selon des sondages superficiels, la digue est composée de till argileux. En général, la digue est recouverte par des végétaux arbustifs et herbacés (photo 4).

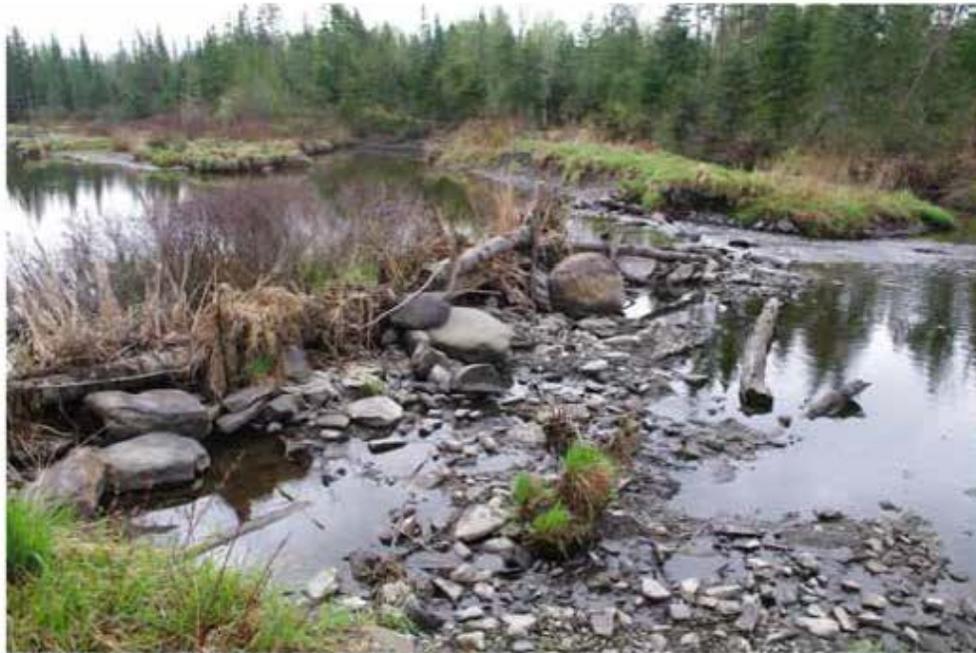
Photo 5 Vue générale sur le déversoir à partir de la rive droite.

L'enrochement de la partie gauche du déversoir est érodé. Directement en aval du déversoir, une petite fosse d'environ 0,80 m a été créée par l'accélération de l'écoulement.

La longueur de la crête déversante de la partie gauche (déversoir en enrochement) est de 11,5 m et celle de la partie droite (caissons en bois) est de 10,5 m. Même si lors des visites de la structure, effectuées à plusieurs reprises, le déversoir était en général dégagé et propre, il est cependant évident que des objets flottants peuvent partiellement obstruer le déversoir tout en réduisant sa capacité transitoire.

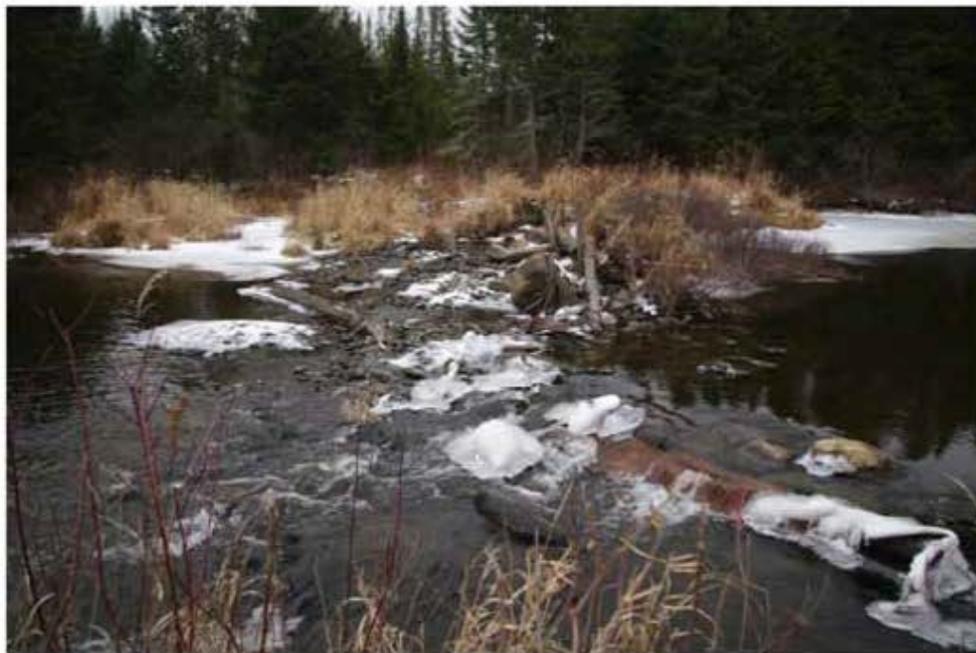
Photo 6 Vue générale sur le déversoir à partir de la rive gauche.

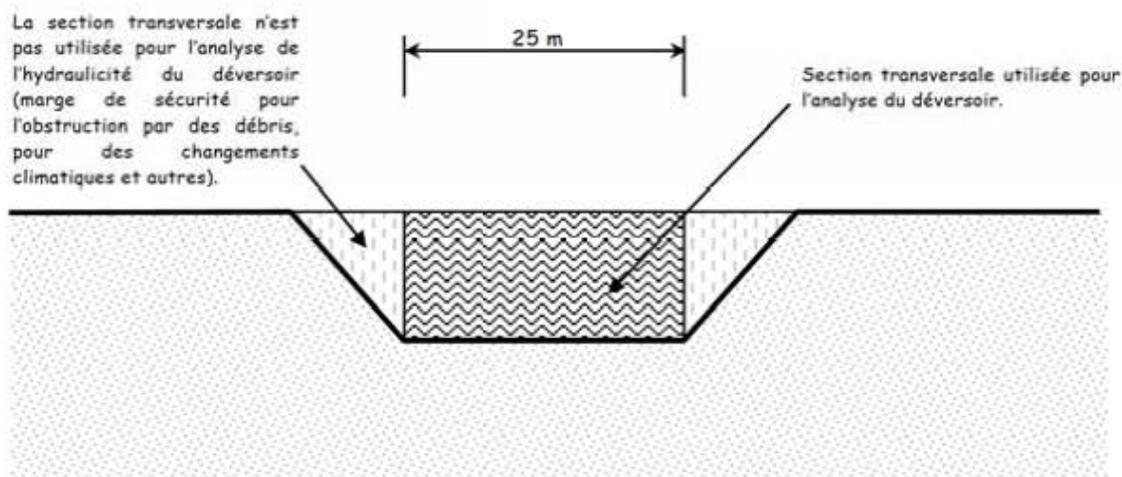
- Q : débit (m³/s)
- l : longueur de la crête déversante de 16 m
- C : coefficient de l'écoulement entre 0,32 à 0,39
- h : lame d'eau (m)

Figure 1 Capacité hydraulique du déversoir projeté du barrage. Coupe transversale du déversoir (sans échelle, schématique).

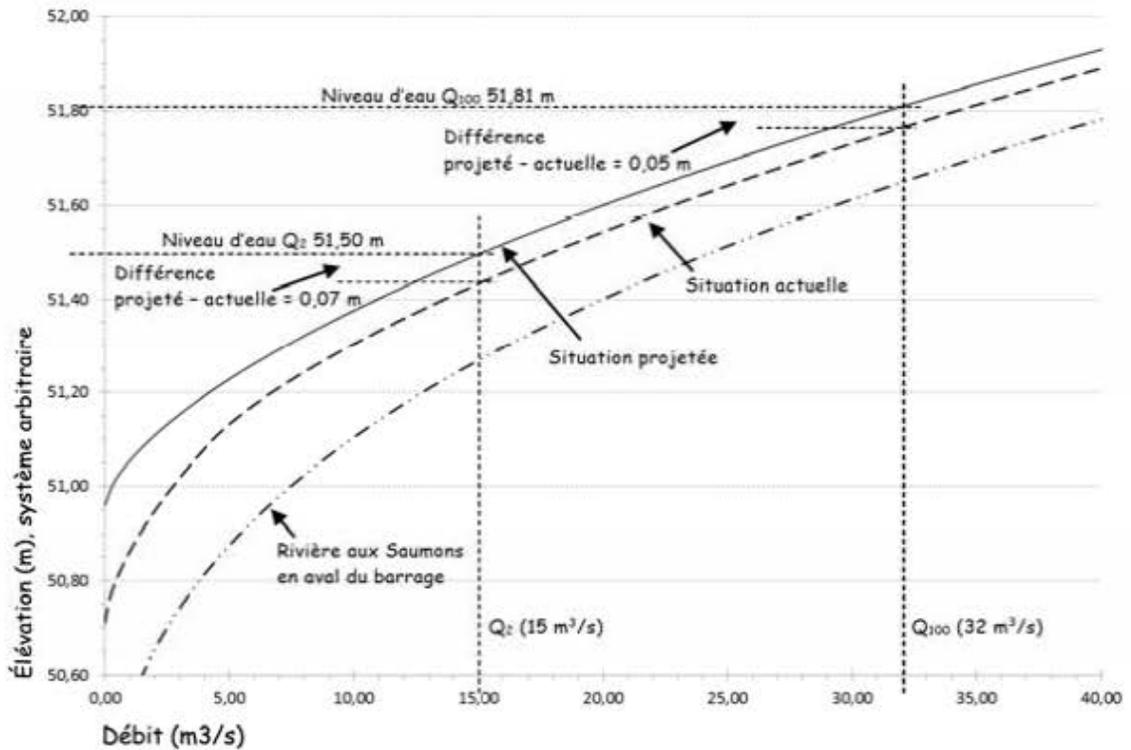
La formule de Manning a été employée pour une évaluation de la capacité transitoire du lit naturel de la rivière en aval du déversoir. Les résultats sont également montrés sur la figure 2.

Figure 2 Relation entre la lame d'eau et le débit transité par le déversoir en enrochement projeté à l'exutoire du lac Lindsay.

Voici l'analyse des conditions d'écoulement lors de différentes périodes d'hydraulicité. Il est cependant à mentionner que les résultats doivent être interprétés avec prudence. Les conditions d'écoulement peuvent varier en fonction des conditions du sol, de l'état de la végétation, de la présence de corps flottants et d'autres paramètres aléatoires. Notamment, les embâcles de glaces peuvent considérablement augmenter le niveau d'eau par rapport aux valeurs présentées. À partir de la figure 2, on peut tirer un certain nombre de conclusions :

- 3) Approximativement, à partir de $15 \text{ m}^3/\text{s}$, l'écoulement par-dessus le déversoir devient fortement influencé par la présence du niveau d'eau en aval (conditions submergées). La photo 7 illustre ces conditions, le débit estimé étant de l'ordre de $9 \text{ m}^3/\text{s}$. On remarque une très faible différence entre le débit amont et aval. De plus, la photo 7 montre l'impact néfaste des débris actuellement présents dans le déversoir.

- 4) La crue de sécurité de $32 \text{ m}^3/\text{s}$ est transitée à une élévation 51,81 m.

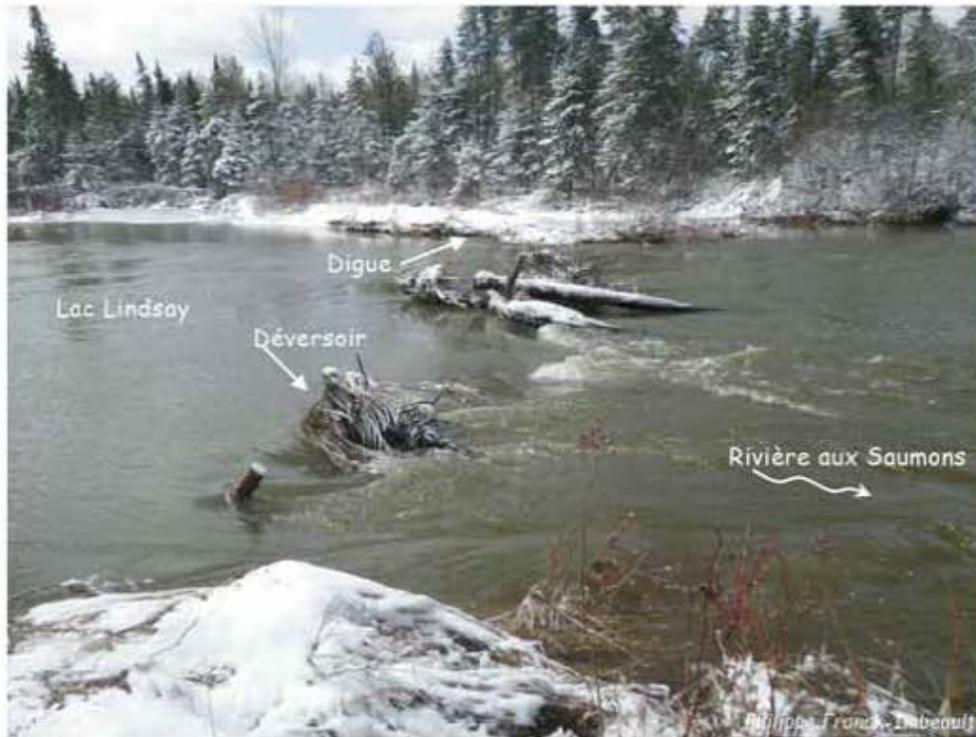
Photo 7 Vue sur le déversoir lors de conditions de crue.

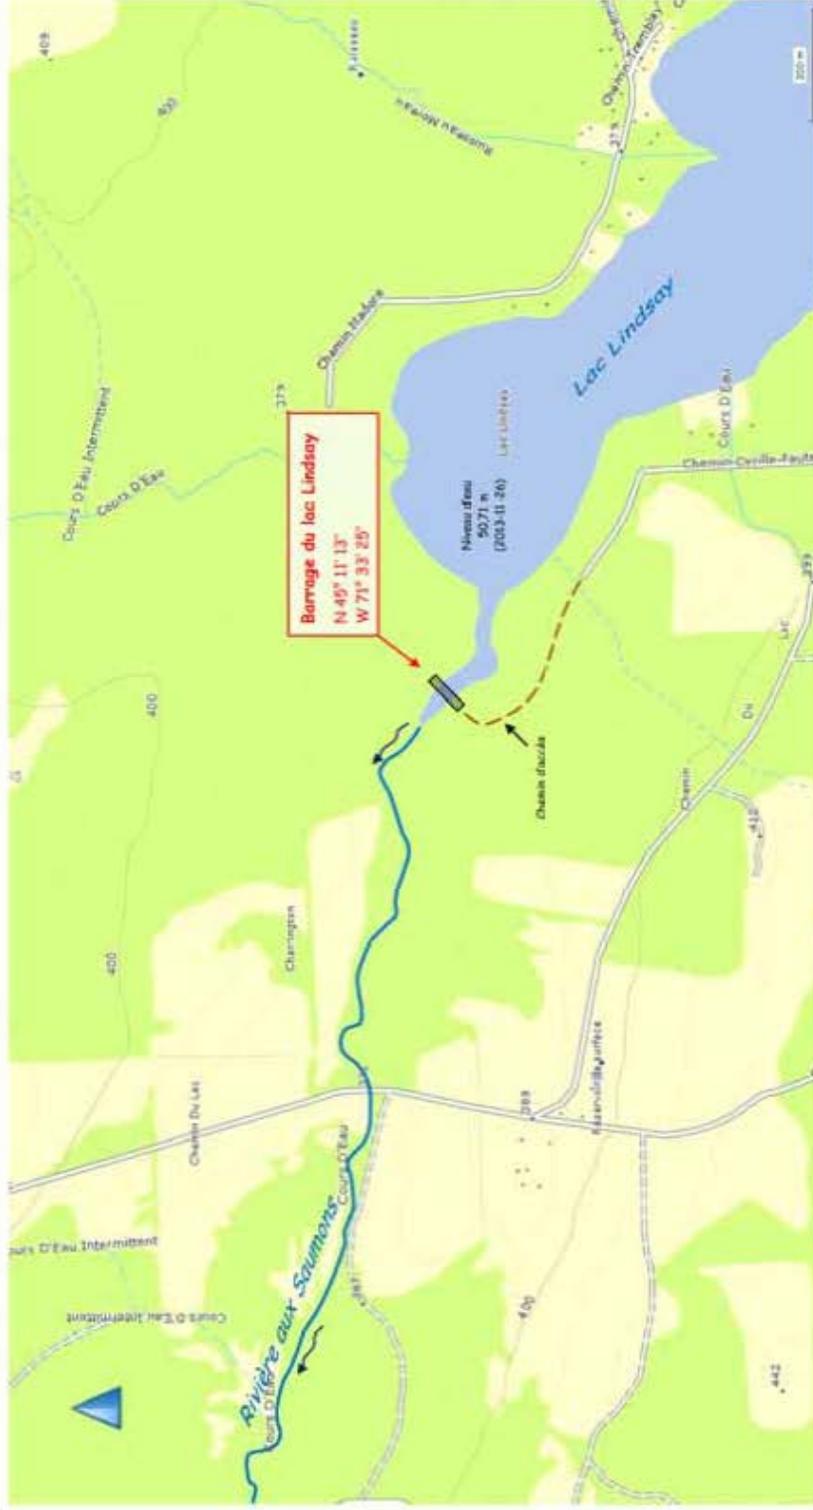
Plan 3

LOCALISATION DU BARRAGE DU LAC LINDSAY

Échelle 1 : 8 700

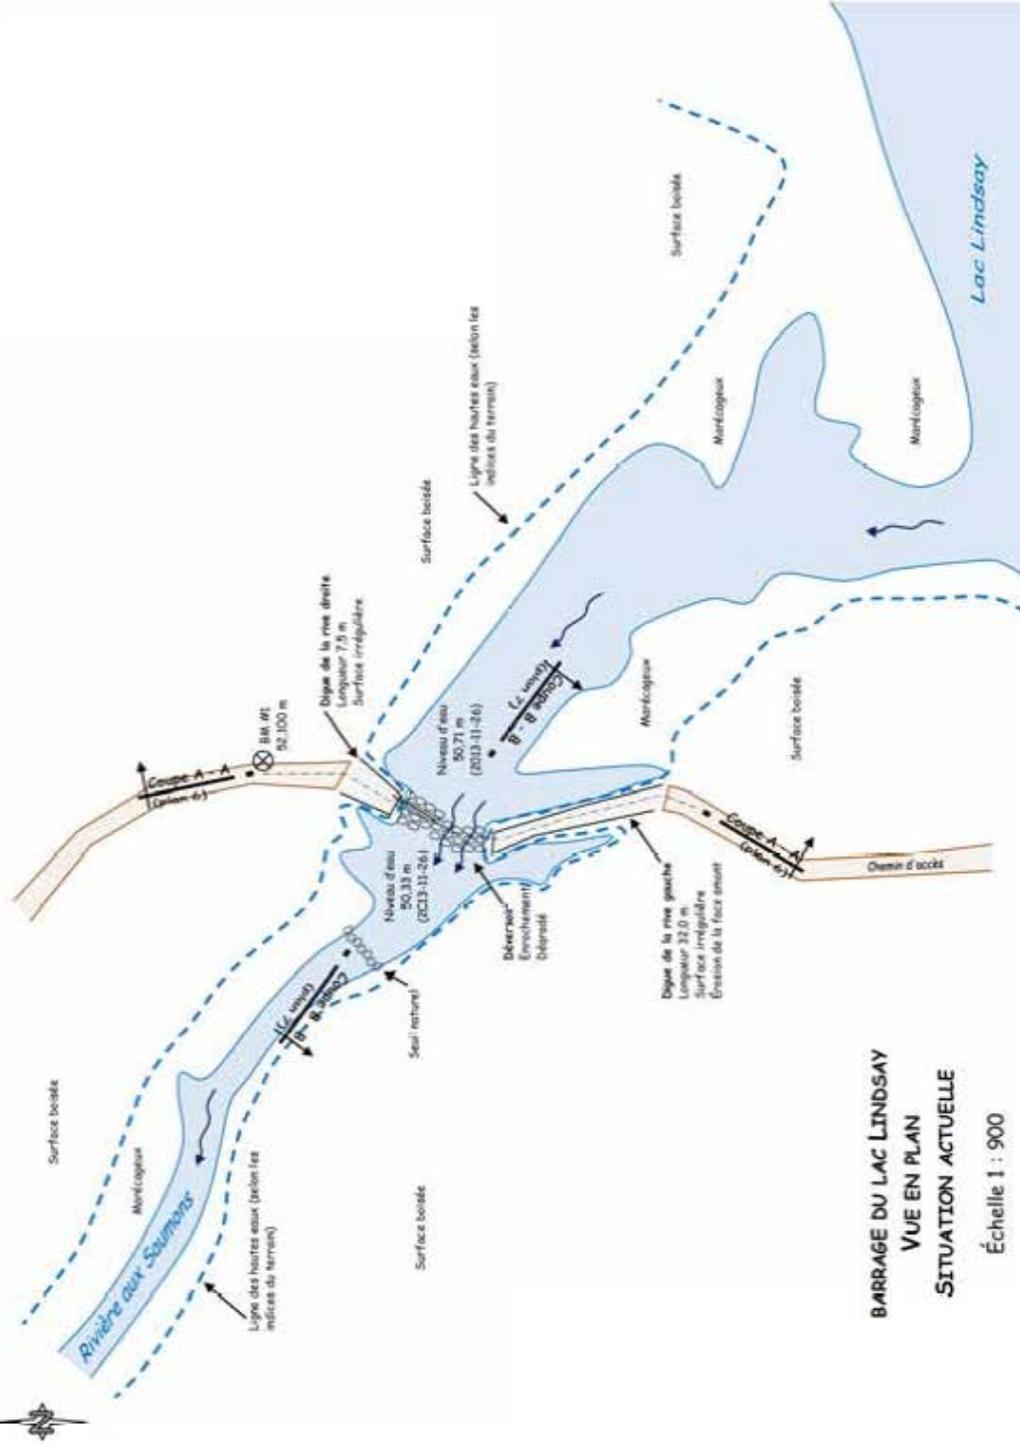
Plan 5

**BARRAGE DU LAC LINDSAY
VUE EN PLAN
SITUATION ACTUELLE
Échelle 1 : 900**

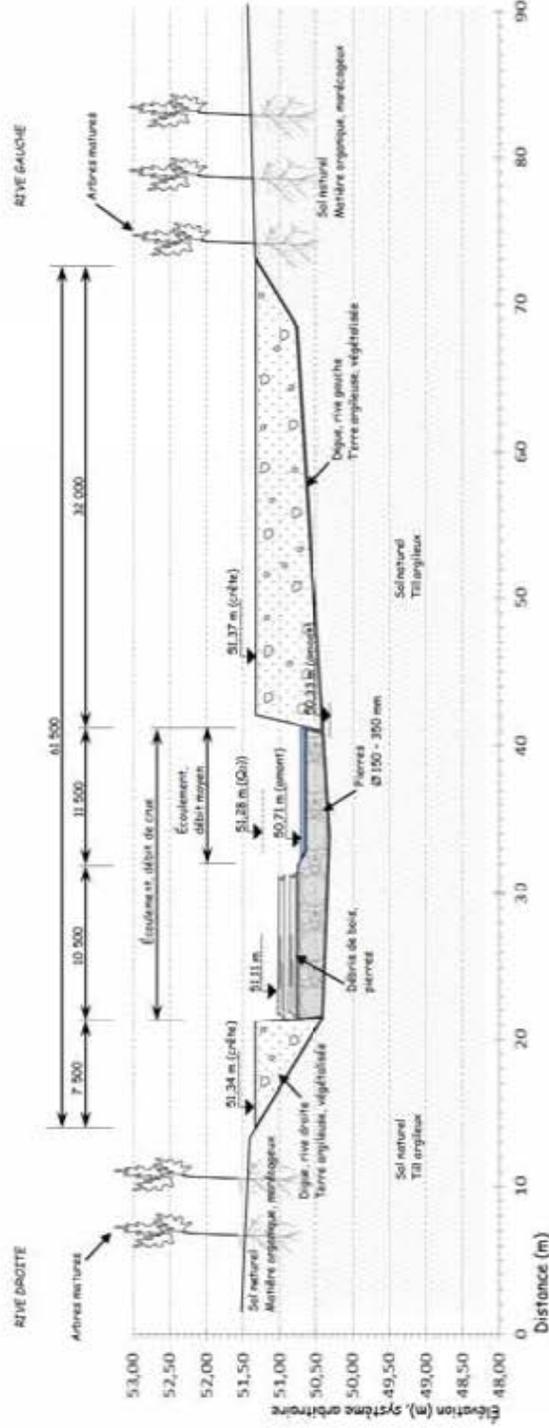
COUPE A - A
COUPE TRANSVERSALE DU BARRAGE DU LAC LINDSAY
VUE DE L'AVAL (DANS L'AXE DE LA DIGUE)
SITUATION ACTUELLE

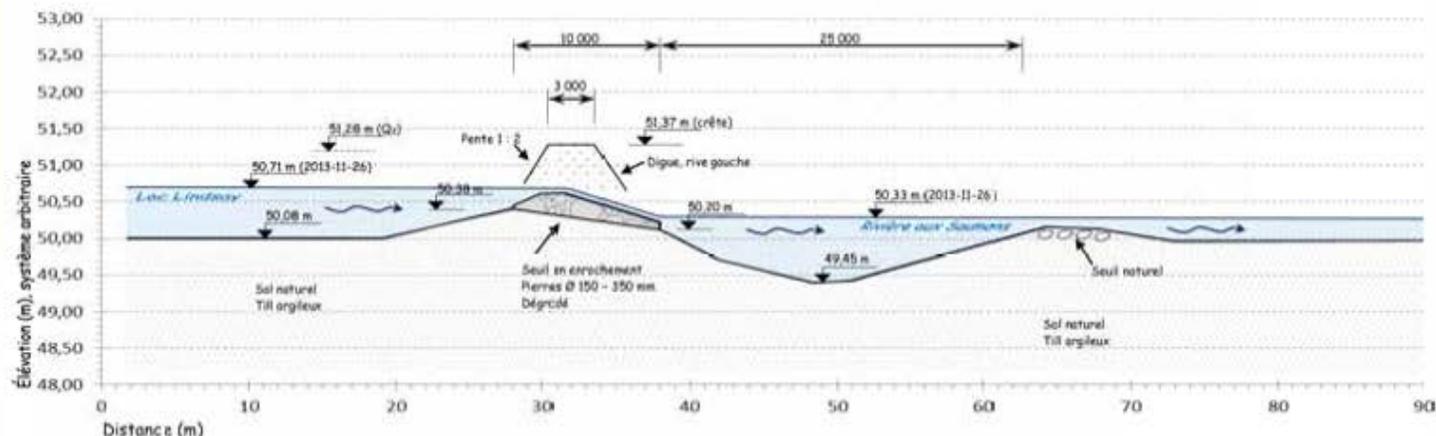
COUPE B - B
COUPE LONGITUDINALE DU BARRAGE DU LAC LINDSAY
SITUATION ACTUELLE

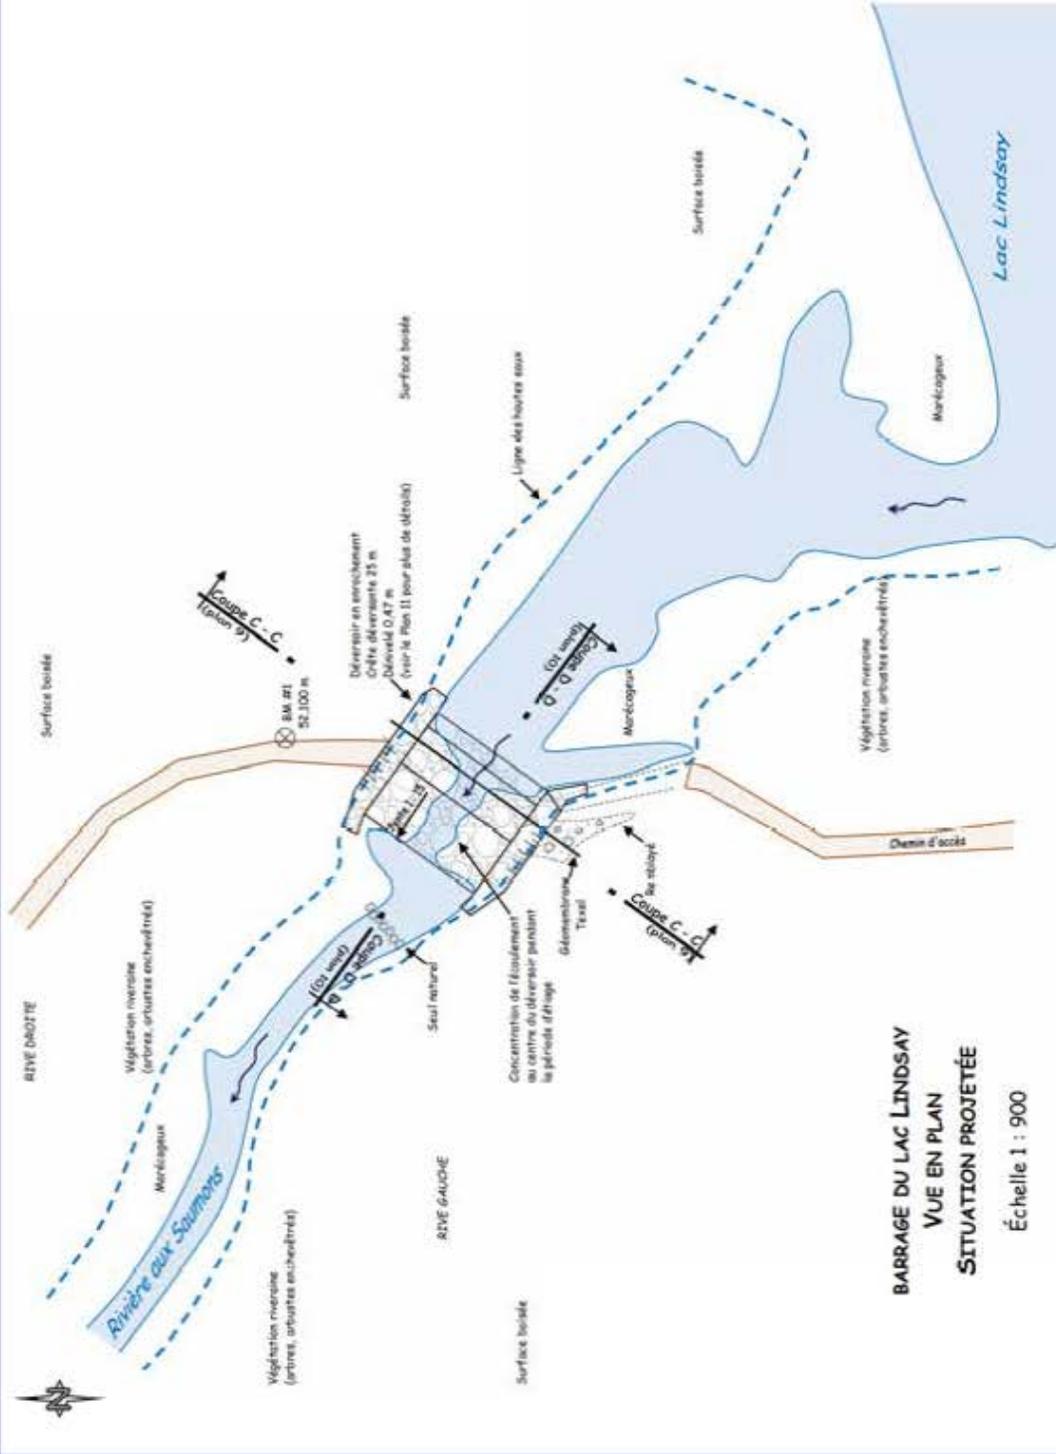
Plan 8

**BARRAGE DU LAC LINDSAY
VUE EN PLAN
SITUATION PROJETÉE**

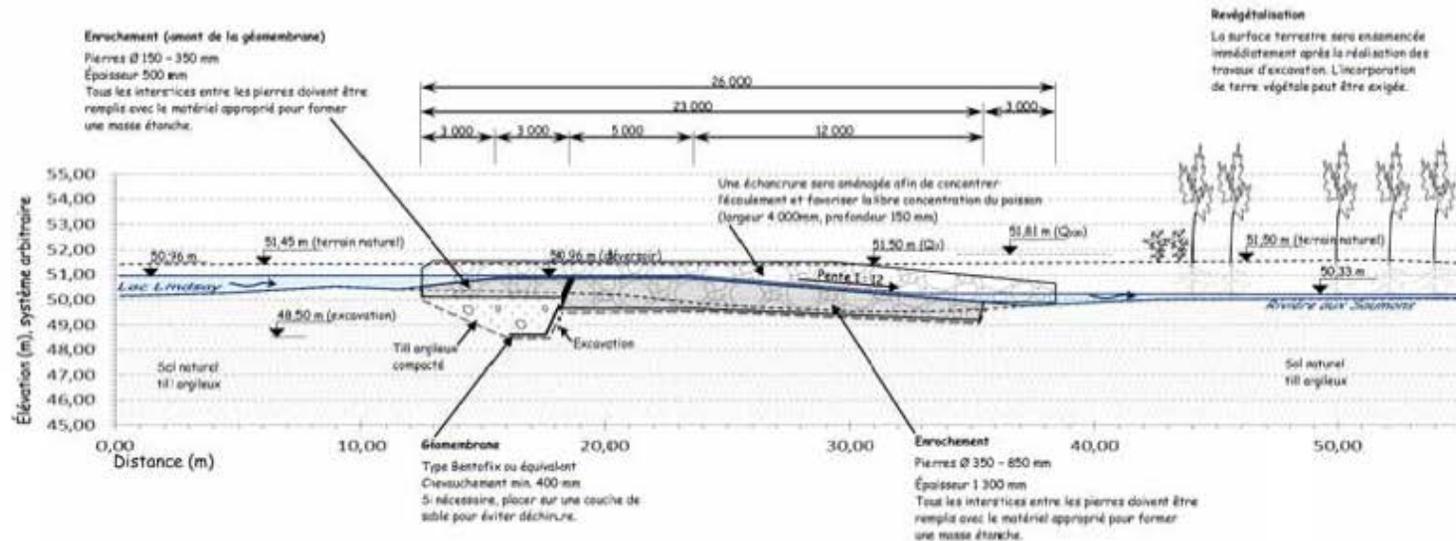
COUPE D - D
COUPE LONGITUDINALE DU BARRAGE DU LAC LINDSAY
SITUATION PROJETÉE
