Étude d'impact sur l'environnement pour l'aménagement d'un lien cyclable
dans la MRC Robert-Cliche déposée au ministre du Développement durable,
de l'Environnement et des Parcs.

N/Dossier : 56826

Réponse aux questions
Juillet 2010

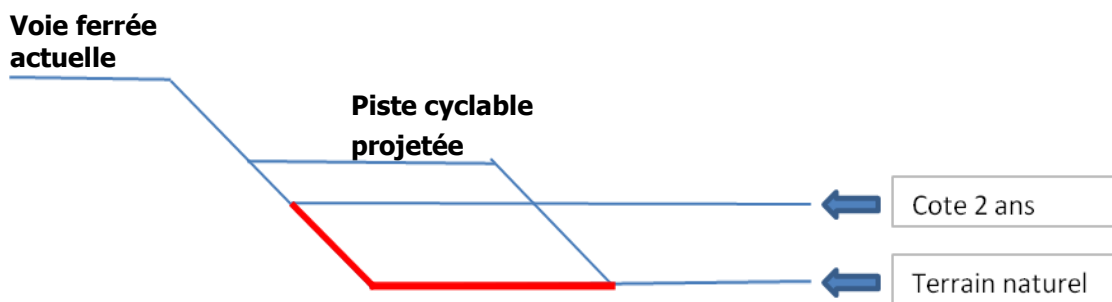
La différence vient de la façon de calculer les empiètements ou les pertes d'habitat. Pour le calcul de l'empiètement sous la cote de 2 ans, on additionne la longueur du talus de la voie ferrée actuelle sous la cote de 2 ans ainsi que le terrain horizontal adjacent où sera construite la piste cyclable. Pour le calcul des pertes d'habitat du poisson, on considère seulement le terrain horizontal car la pente de la voie ferrée actuelle sera recréée sur la pente de la piste cyclable avec les mêmes conditions qu'actuellement (c'est-à-dire végétalisée) pour l'habitat du poisson.

Les croquis ci-dessous permettent de comprendre la différence.

Calcul de l'empiètement sous la cote de 2 ans

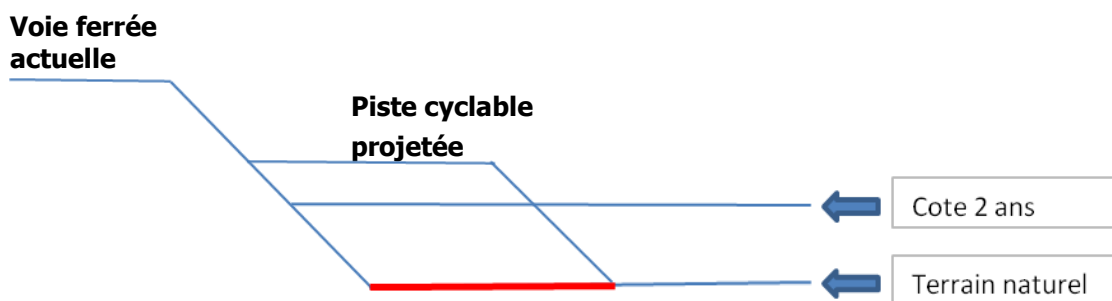
Calcul des pertes d'habitat du poisson

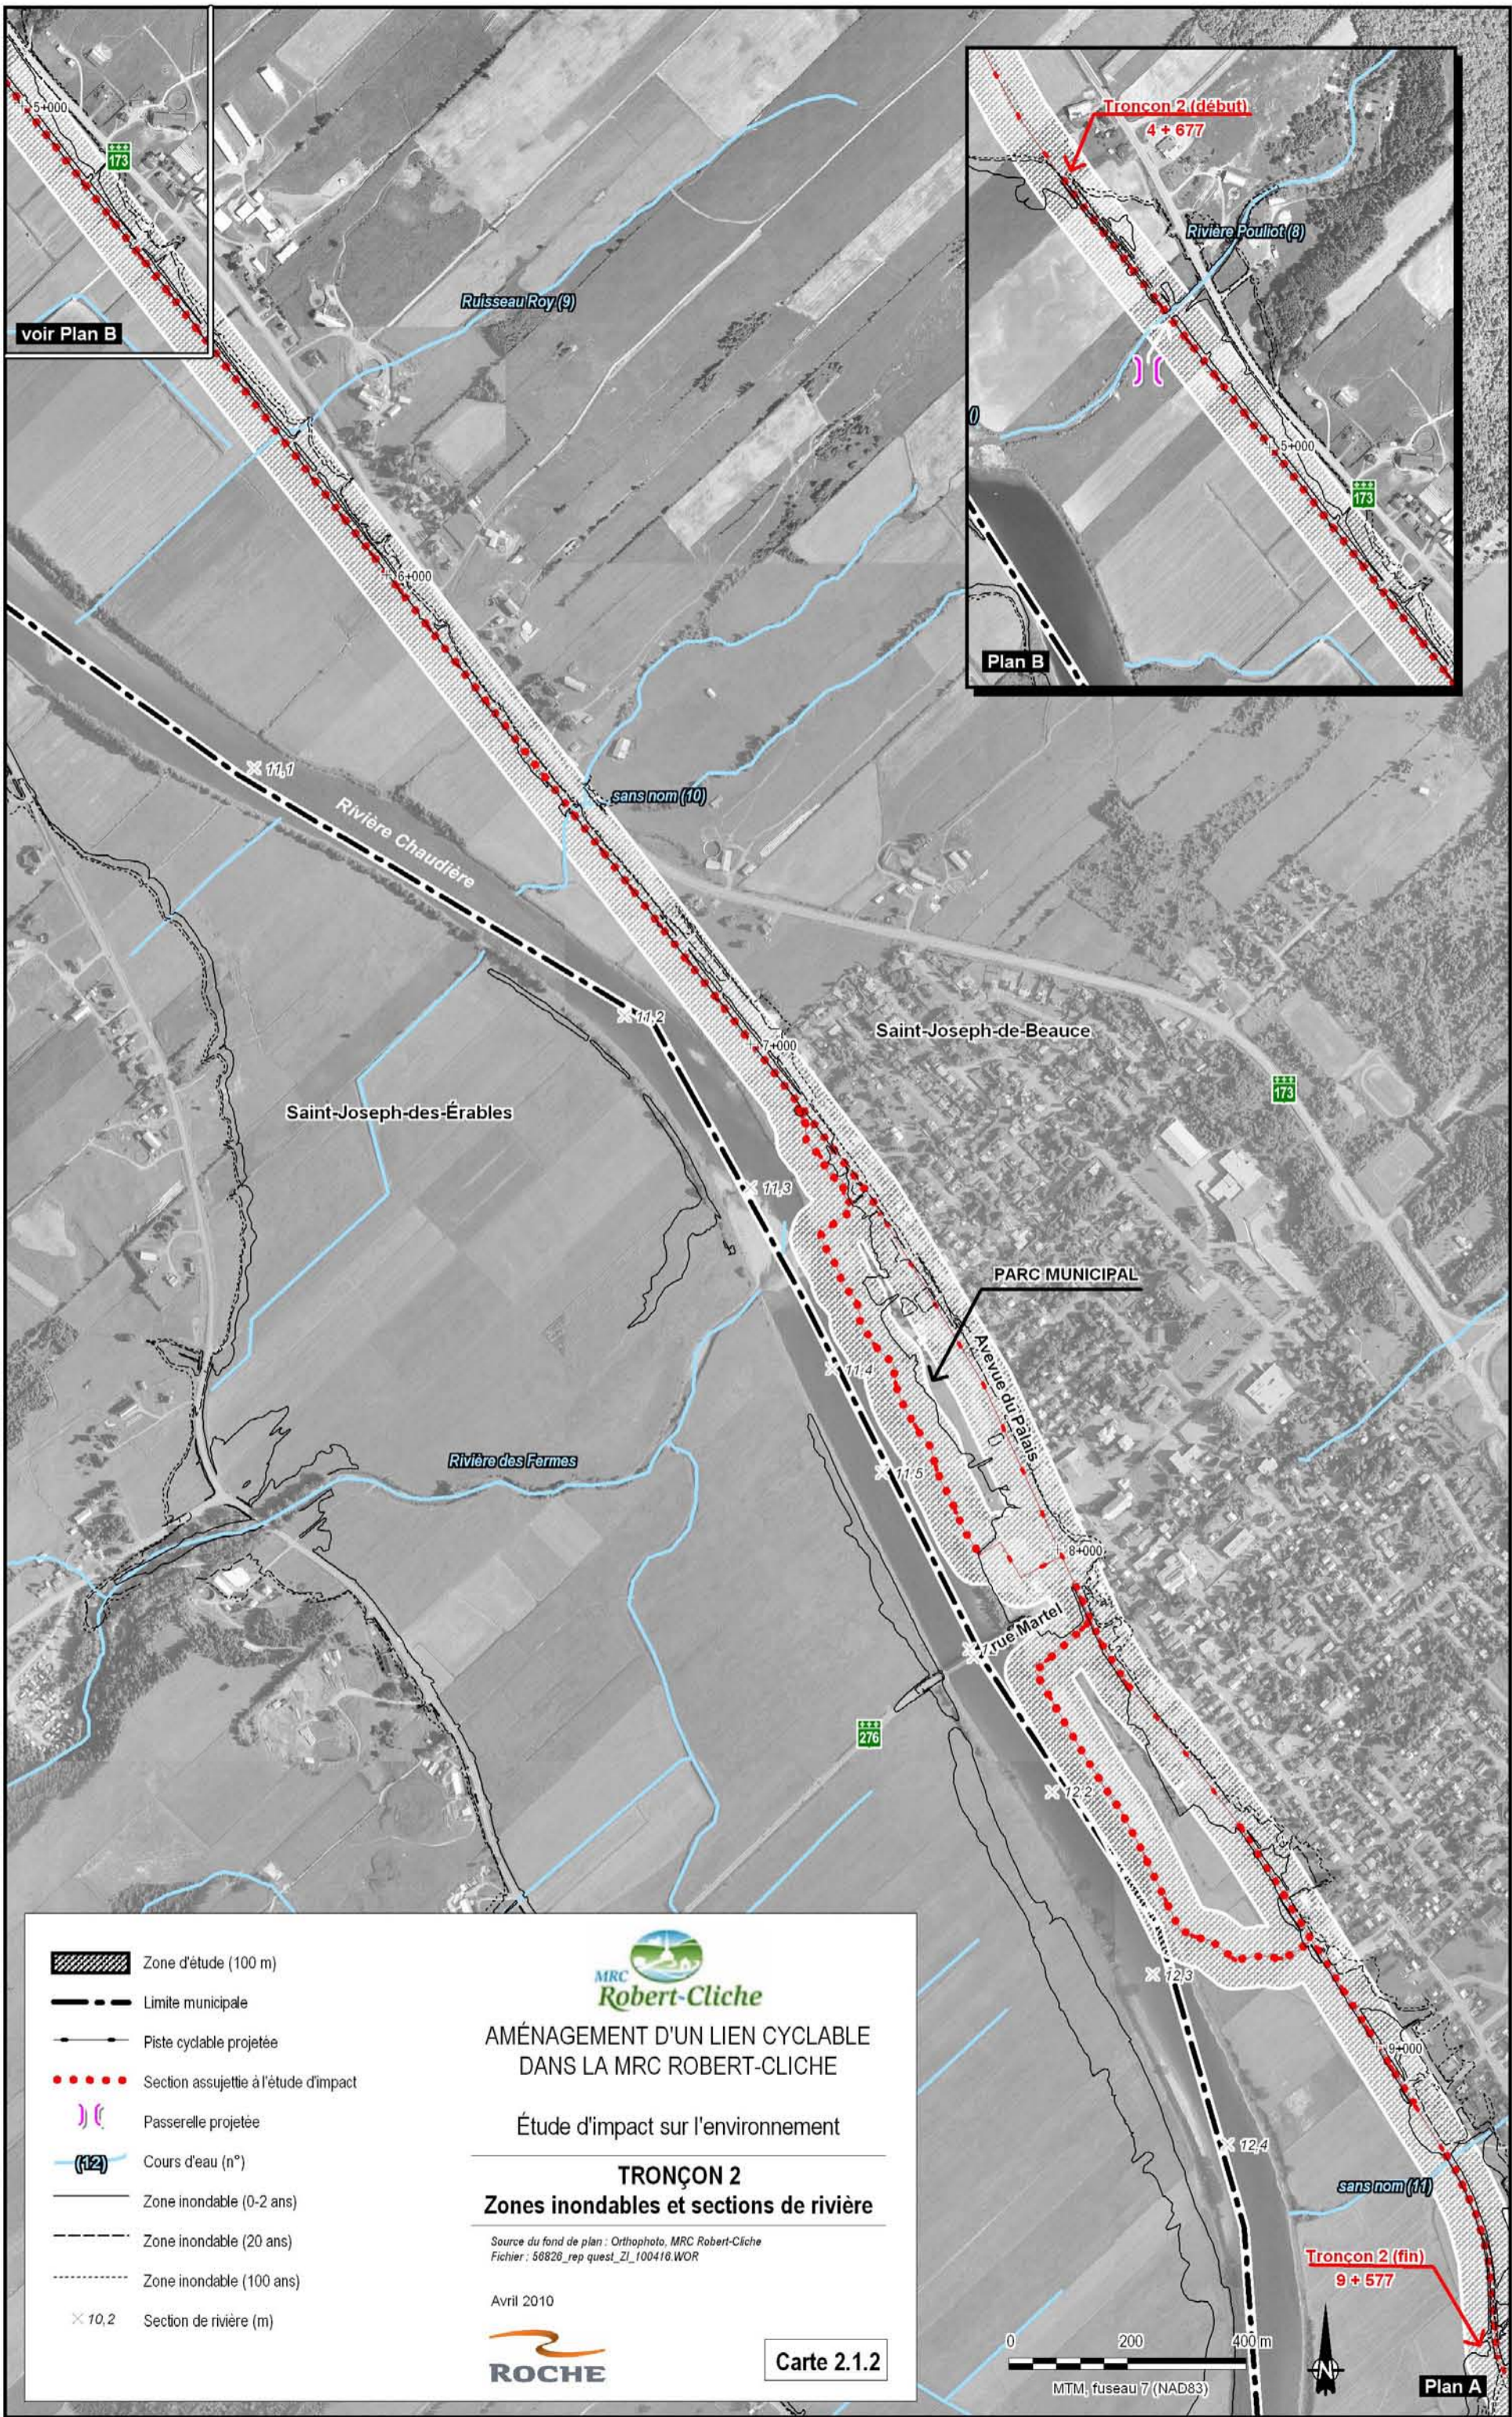
Carte 2.1.1

Zone d'étude (100 m)
	Limite municipale
	Piste cyclable projetée
	Section assujettie à l'étude d'impact
	Passerelle projetée
	Cours d'eau (n°)
	Zone inondable (0-2 ans)
	Zone inondable (20 ans)
	Zone inondable (100 ans)
	Section de rivière (m)

**AMÉNAGEMENT D'UN LIEN CYCLABLE
 DANS LA MRC ROBERT-CLICHE**
 Étude d'impact sur l'environnement
TRONÇON 2
Zones inondables et sections de rivière
Source du fond de plan : Orthophoto, MRC Robert-Cliche
 Fichier : 56826_rep_quest_ZI_100416.WOR
 Avril 2010

Les cartes jointes à l'annexe 1 permettent de visualiser les limites des zones de récurrence de 20 ans et 100 ans par rapport au tracé projeté de la piste cyclable. Comme on peut le constater au tableau précédent, les élévations pour ces deux cotes sont très rapprochées, ce qui rend difficile une illustration à l'échelle utilisée dans l'étude d'impact.

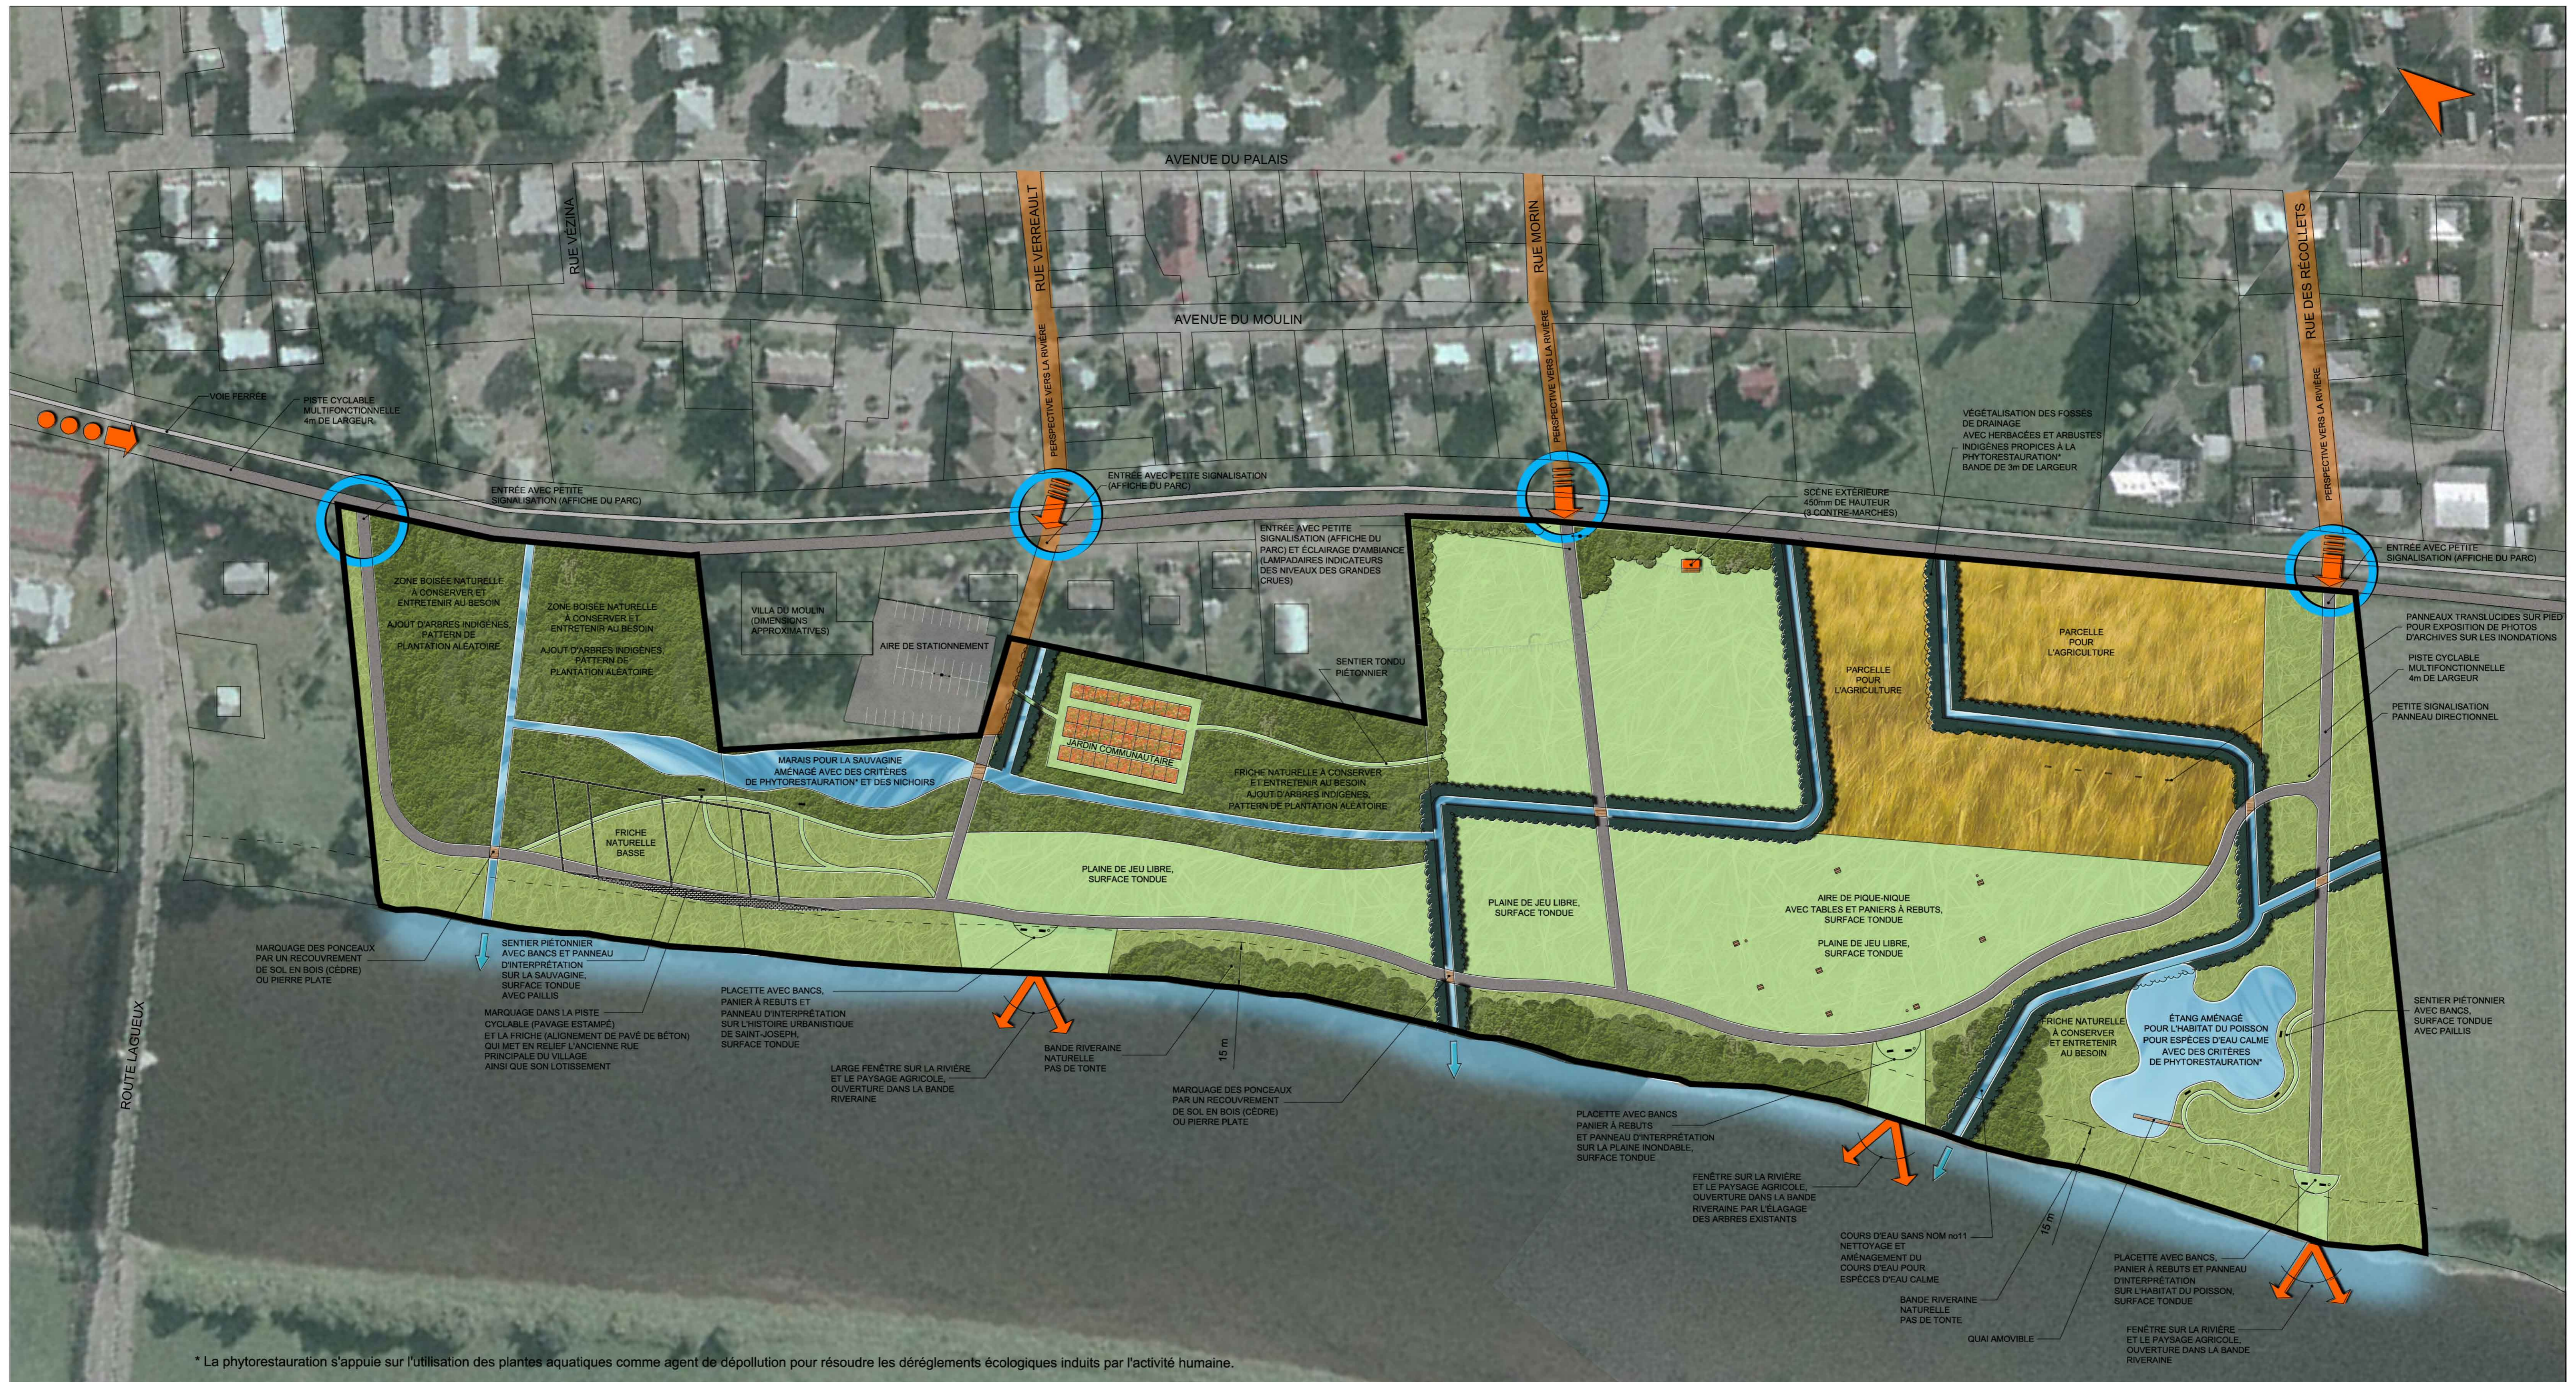
Plan révisé du parc écologique de La Gorgendière à Saint-Joseph-de-Beauce

Parc écologique de la Gorgendière_Ville de Saint-Joseph-de-Beauce

* La phytorestauration s'appuie sur l'utilisation des plantes aquatiques comme agent de dépollution pour résoudre les dérèglements écologiques induits par l'activité humaine.

Concept d'aménagement
Échelle 1:1000
Juillet 2010

Il est à noter que, depuis le dépôt de l'étude d'impact, le concept a été légèrement modifié (voir nouveau plan à l'annexe 3). En fait, les modifications apportées ont essentiellement consisté à changer certains éléments de place, mais les superficies estimées demeurent les mêmes.
