## Aménagement Magpie Projet hydroélectrique du barrage Magpie

*Réponses aux questions et  
commentaires du ministère de  
l'Environnement du Québec*

P48-0192 (E109) DOC

Janvier 2004

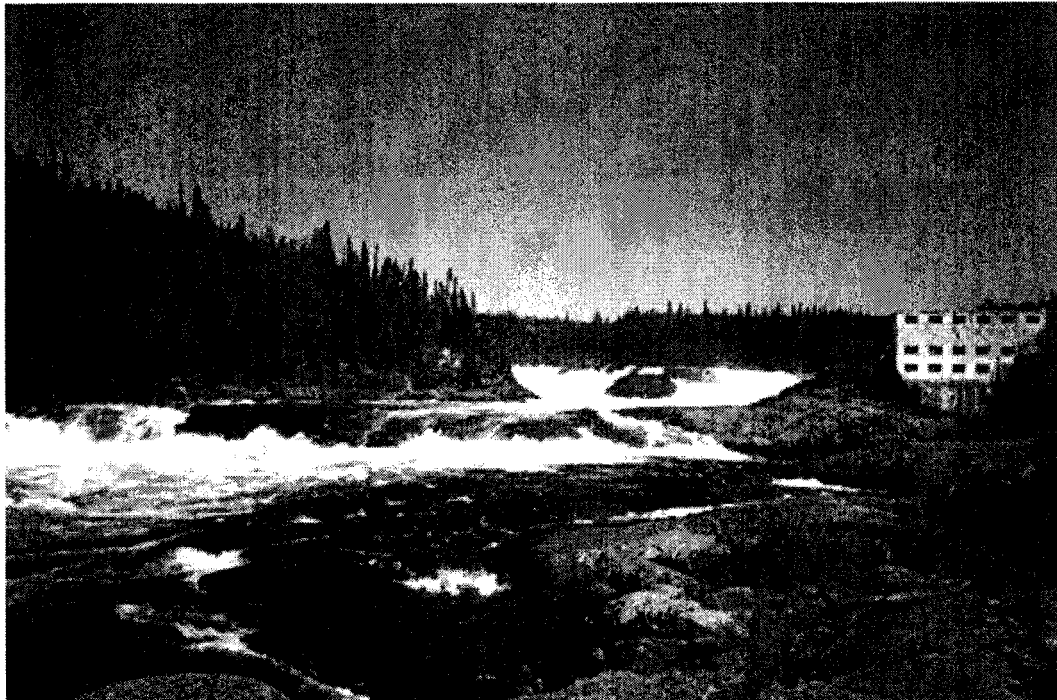
*Photographie de la première chute*

Cet inventaire sera effectué le long de la première et de la deuxième chute, ainsi qu'en bordure des rapides situés au pied de ces chutes (voir les photographies ci-dessous). Ces secteurs sont propices à la présence de cette espèce puisqu'on retrouve des rivages rocheux à ces endroits.

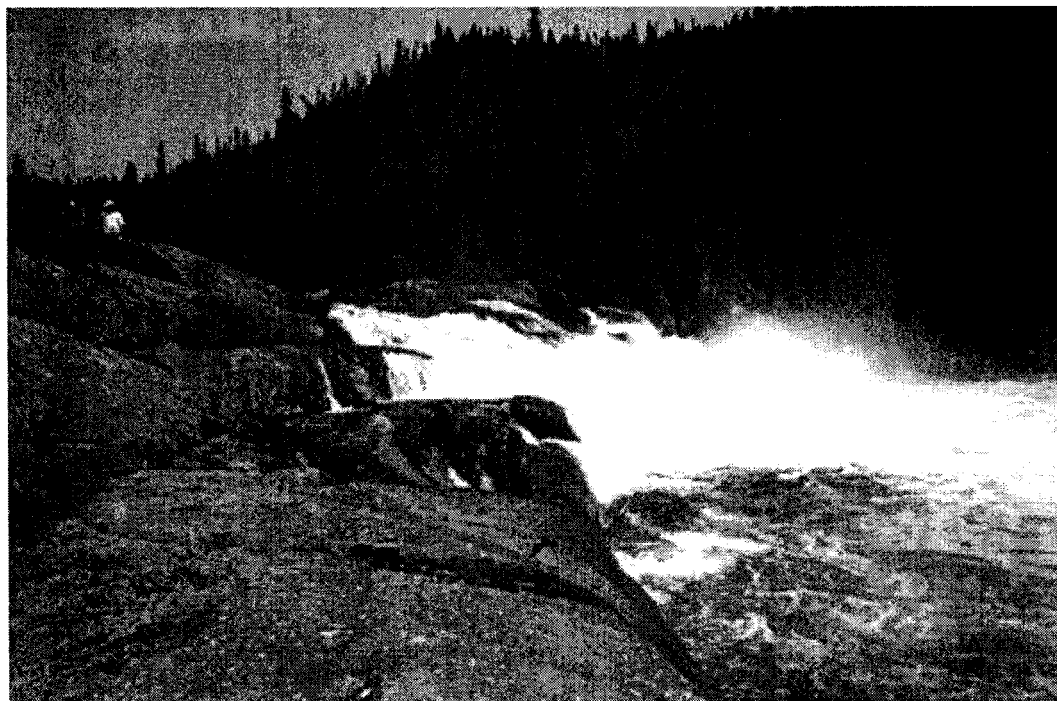
*Photographie de la deuxième chute*

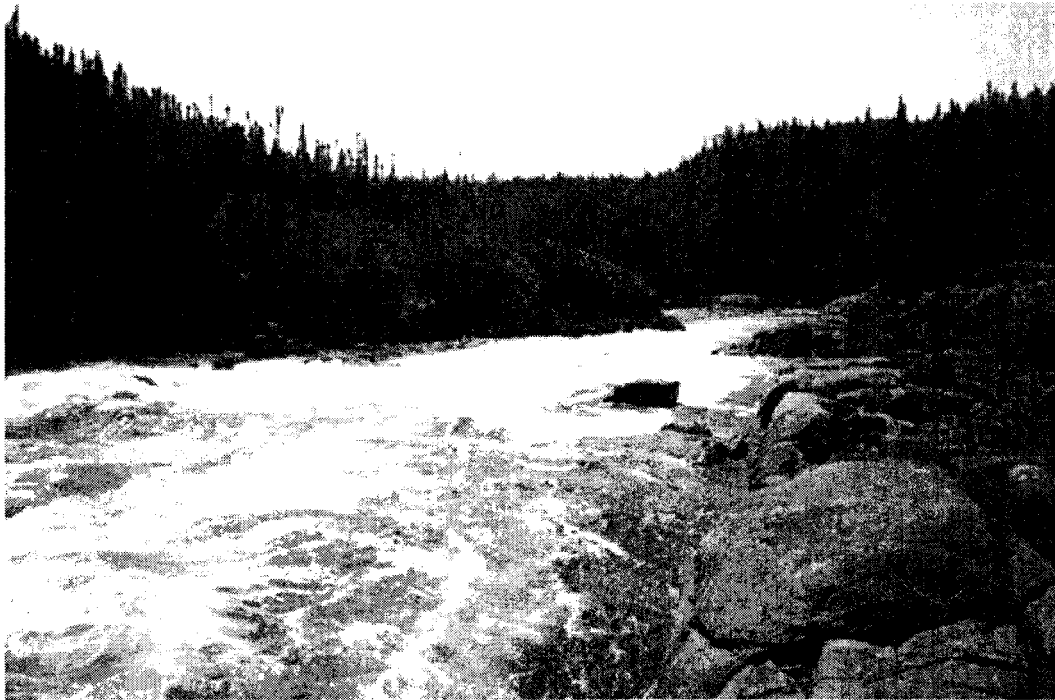
*Photographie des rapides au pied de la deuxième chute*
