Caractérisation des habitats aquatiques et riverains

SITE	Malartic, Qc
STATION	Rivière Malartic
COORDONNÉES	48,1337 -78,092
HAUTEUR TALUS (M)	0
PENTE TALUS (°)	0
LARGEUR DU LIT (M)	<4 > 8
LARGEUR LNHE	<30
PROFONDEUR (M)	1,5
VITESSE COURANT (M/S)	<1
TURBIDITÉ (UTN)	N/A
pH	N/A
TEMPÉRATURE (°C)	N/A
CONDUCTIVITÉ (µS/cm)	N/A
SUBSTRAT	Argile
FACIÈS	Chenal
PERMANENT/INTER	Permanent
VÉGÉTATION AQUATIQUE	Absence
VÉGÉTATION RIVERAINE	Phalaris roseau
OBSTACLE	Absence
QUALITÉ HABITAT	Élevée
CAPTURE	Barbotte brune

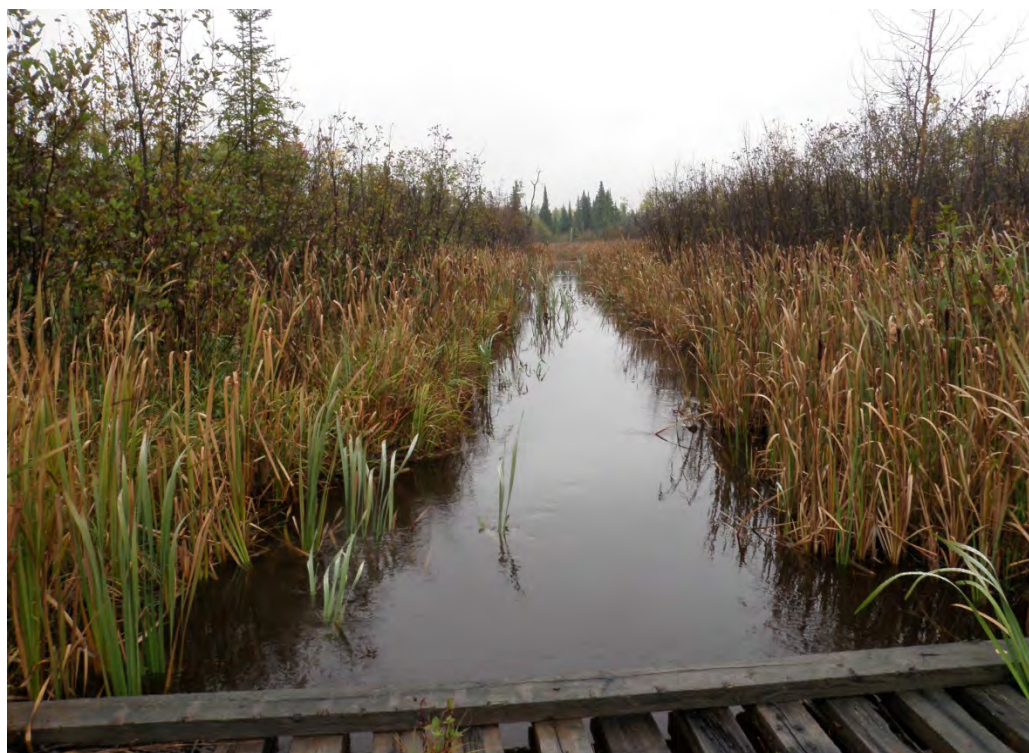
SITE	Malartic, Qc
STATION	CE1
COORDONNÉES	48,1301 -78,0915
HAUTEUR TALUS (M)	0
PENTE TALUS (°)	0
LARGEUR DU LIT (M)	2
LARGEUR LNHE	< 50
PROFONDEUR (M)	0,5
VITESSE COURANT (M/S)	< 1
TURBIDITÉ (UTN)	N/A
pH	N/A
TEMPÉRATURE (°C)	N/A
CONDUCTIVITÉ (µS/cm)	N/A
SUBSTRAT	Matière organique
FACIÈS	Chenal
PERMANENT/INTER	Permanent
VÉGÉTATION AQUATIQUE	Absence
VÉGÉTATION RIVERAINE	Aulne rugueux, quenouille
OBSTACLE	Barrage à castor
QUALITÉ HABITAT	Moyenne
CAPTURE	Barbotte brune, méné émeraude et Ventre rouge sp.

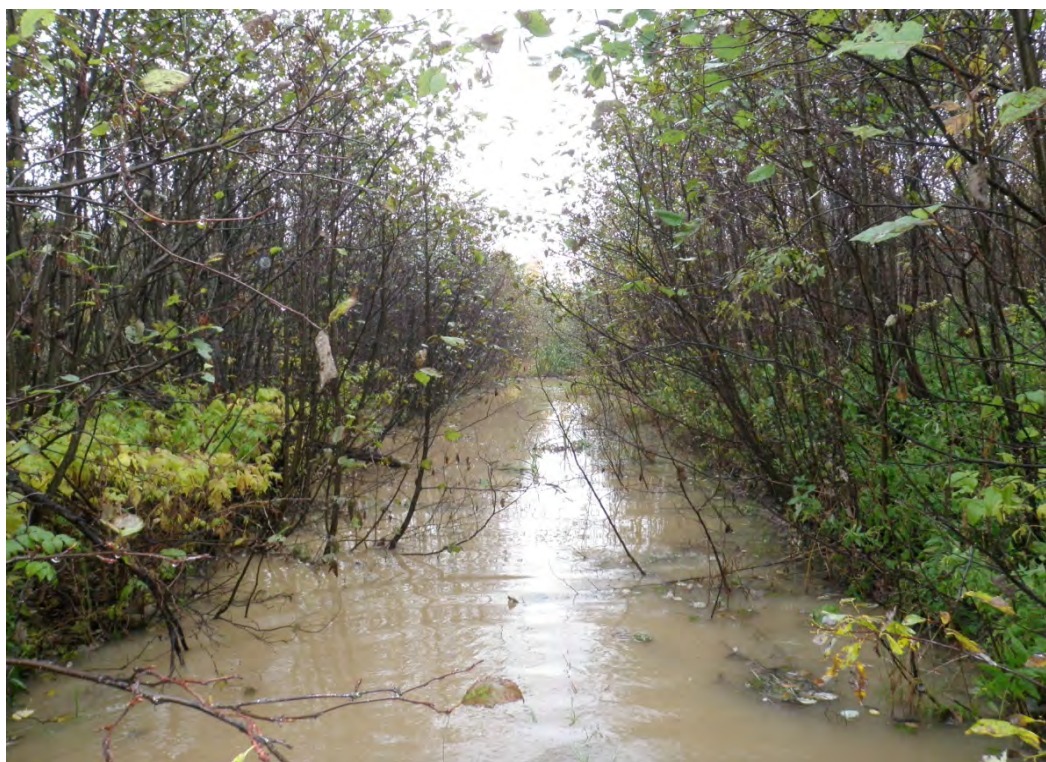
SITE	Malartic, Qc
STATION	CE 2
COORDONNÉES	48,1295 -78,0852
HAUTEUR TALUS (M)	0
PENTE TALUS (°)	0
LARGEUR DU LIT (M)	1
LARGEUR LNHE	4,0
PROFONDEUR (M)	0,3
VITESSE COURANT (M/S)	<1
TURBIDITÉ (UTN)	N/A
pH	N/A
TEMPÉRATURE (°C)	N/A
CONDUCTIVITÉ (µS/cm)	N/A
SUBSTRAT	Matière organique
FACIÈS	Chenal
PERMANENT/INTER	Intermittent
VÉGÉTATION AQUATIQUE	Absence
VÉGÉTATION RIVERAINE	Aulne rugueux
OBSTACLE	Barrage à castor
QUALITÉ HABITAT	Faible
CAPTURE	Épinoche à cinq épines

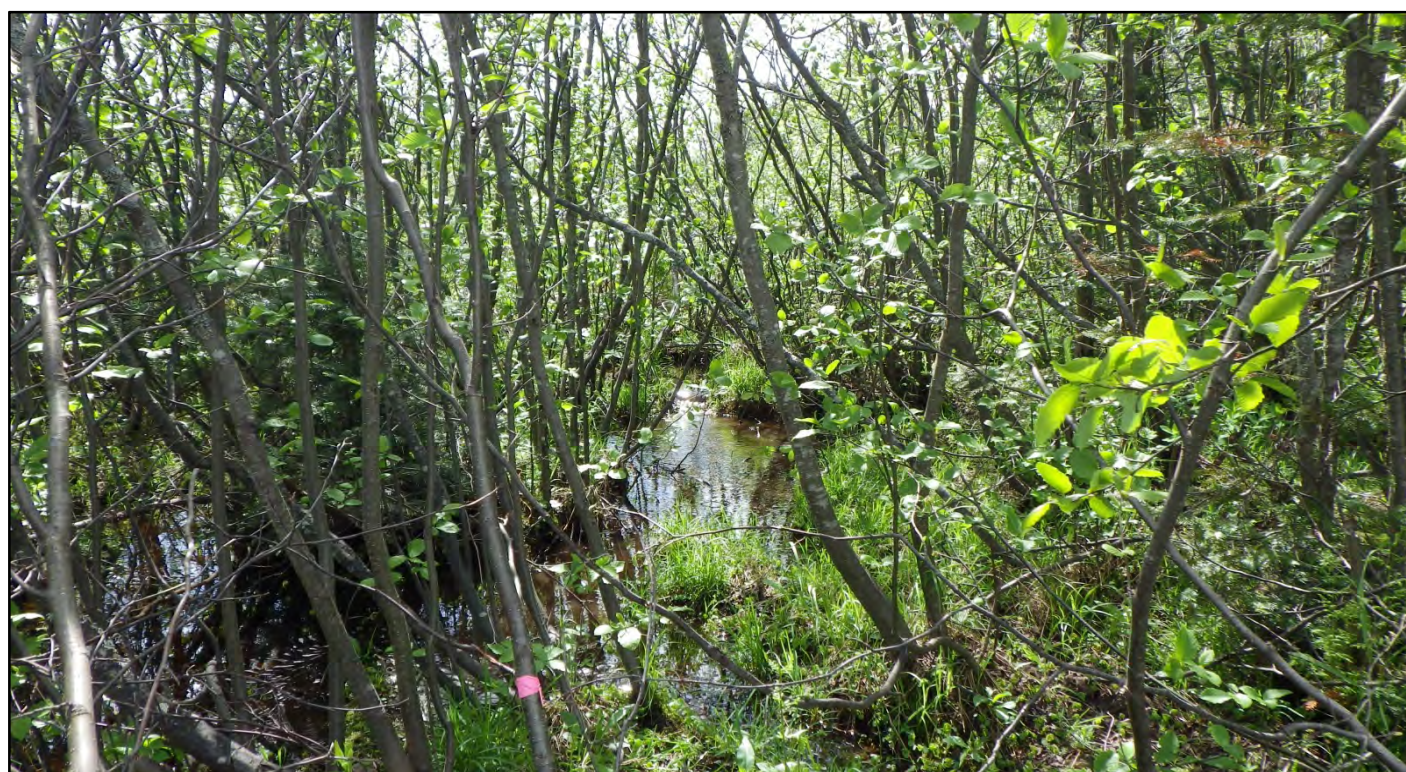
SITE	Malartic, Qc
STATION	CE5
COORDONNÉES	48,12009 -78,06998
HAUTEUR TALUS (M)	0
PENTE TALUS (°)	0
LARGEUR DU LIT (M)	± 1
LARGEUR LNHE	voir MH Flore
PROFONDEUR (M)	0,2
VITESSE COURANT (M/S)	0,15
TURBIDITÉ (UTN)	0,75
pH	6,82
TEMPÉRATURE (°C)	14,4
CONDUCTIVITÉ (µS/cm)	155
SUBSTRAT	Matière organique
FACIÈS	Méandres
PERMANENT/INTER	Permanent
VÉGÉTATION AQUATIQUE	Absence
VÉGÉTATION RIVERAINE	Aulne rugueux, Gadellier sp., Impatience du cap, Carex sp.
OBSTACLE	Barrage à castor, ponceau
QUALITÉ HABITAT	Élevée (Marais)
CAPTURE	Épinoche à cinq épines, Méné à grosse tête

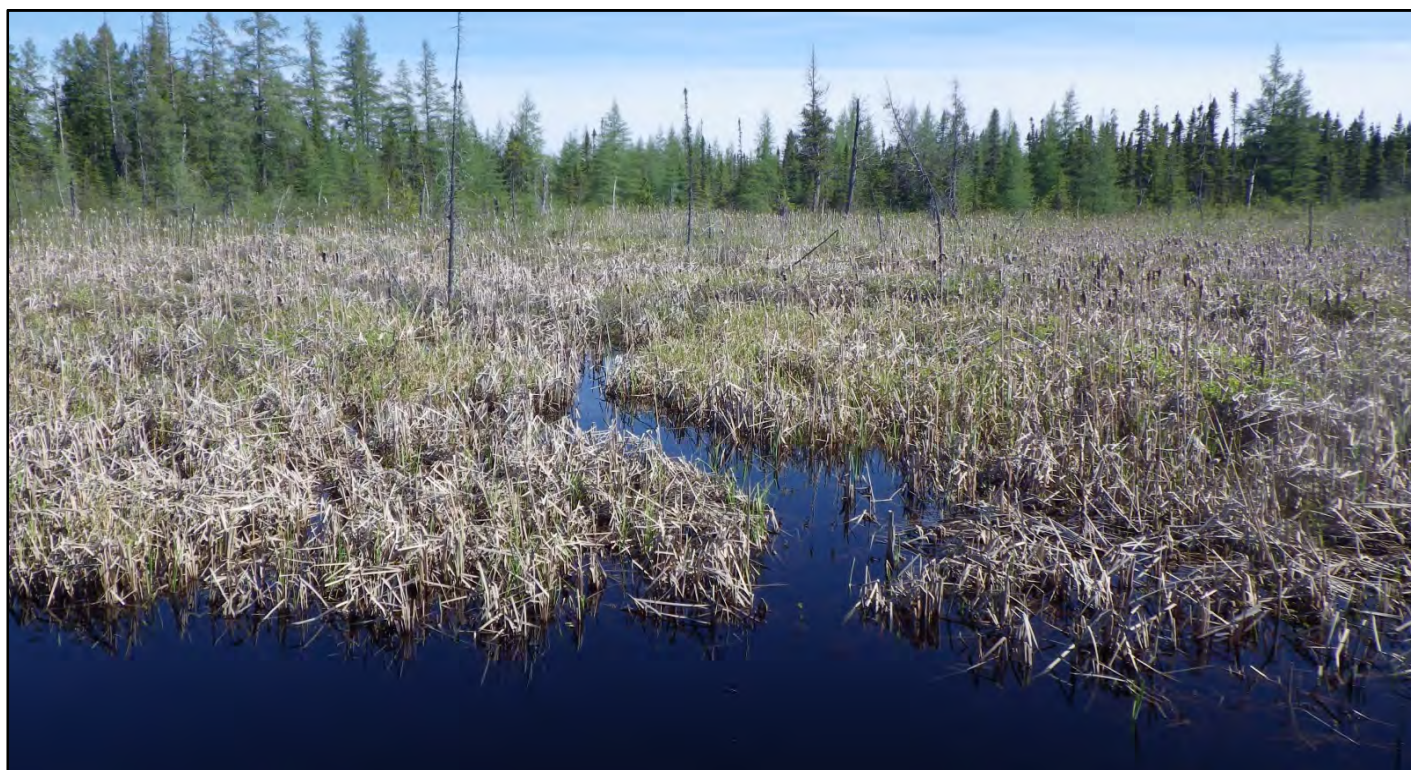
SITE	Malartic, Qc
STATION	CE6
COORDONNÉES	48,12953 -78,06007
HAUTEUR TALUS (M)	0
PENTE TALUS (°)	0
LARGEUR DU LIT (M)	1
LARGEUR LNHE	voir MH Flore
PROFONDEUR (M)	0,9
VITESSE COURANT (M/S)	0
TURBIDITÉ (UTN)	1,09
pH	6,93
TEMPÉRATURE (°C)	12
CONDUCTIVITÉ (µS/cm)	35
SUBSTRAT	Matière organique et argile
FACIÈS	Méandres
PERMANENT/INTER	Intermittent
VÉGÉTATION AQUATIQUE	Absence
 VÉGÉTATION RIVERAINE	 Quenouille à larges feuilles, Éricacée, Épinette noire, Mélèze
 OBSTACLE	 Ponceau (route 117)
QUALITÉ HABITAT	Moyenne
CAPTURE	Épinoche à cinq épines, Méné ventre sp.

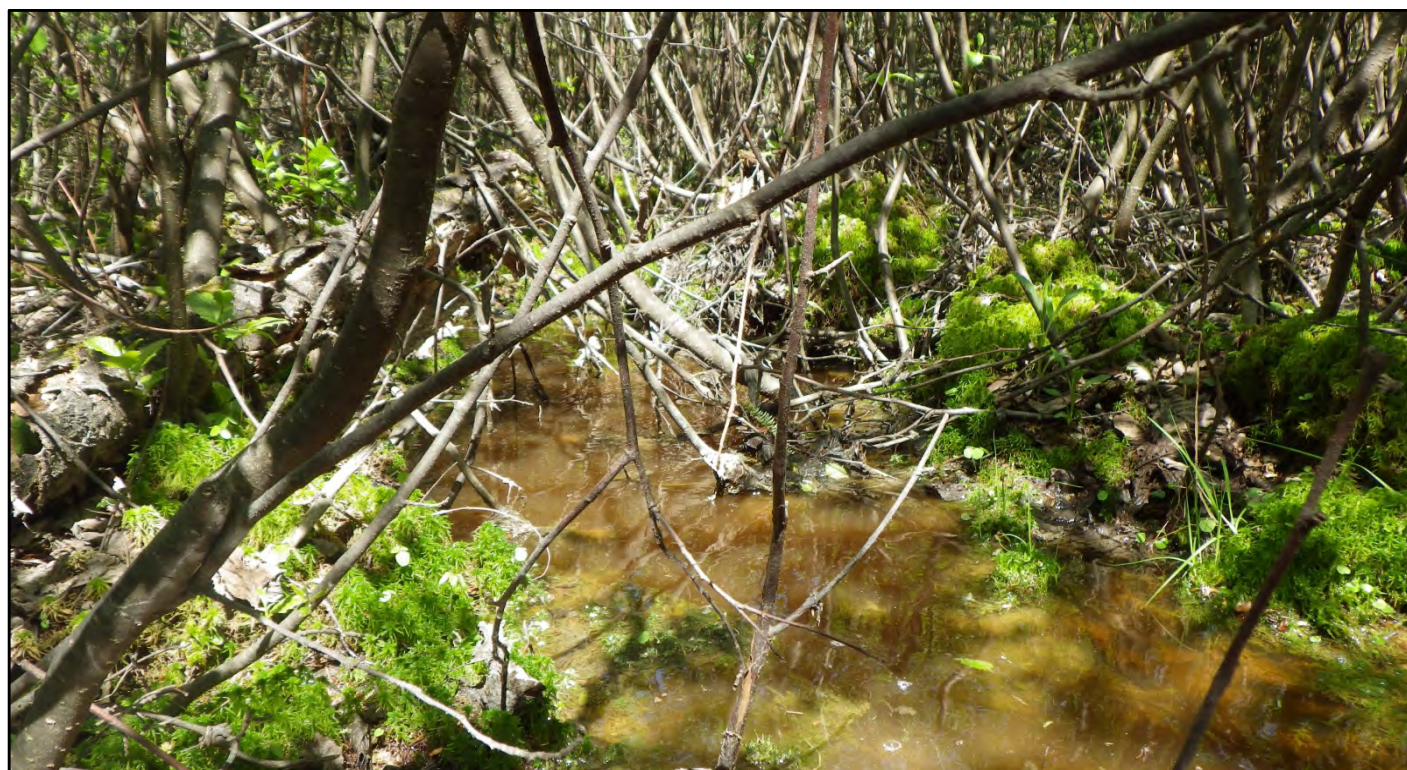
SITE	Malartic, Qc
STATION	CE7
COORDONNÉES	48,11862 -78,05927
HAUTEUR TALUS (M)	0
PENTE TALUS (°)	0
LARGEUR DU LIT (M)	Diffus dans le MH
LARGEUR LNHE	voir MH Flore
PROFONDEUR (M)	0,4
VITESSE COURANT (M/S)	0,3
TURBIDITÉ (UTN)	10,9
pH	5,44
TEMPÉRATURE (°C)	9,1
CONDUCTIVITÉ (μS/cm)	15
SUBSTRAT	Matière organique
FACIÈS	Méandres
PERMANENT/INTER	Intermittent
VÉGÉTATION AQUATIQUE	Absence
VÉGÉTATION RIVERAINE	Aulne rugueux, sphaigne
OBSTACLE	Barrage à castor
QUALITÉ HABITAT	Faible
CAPTURE	Épinoche à cinq épines

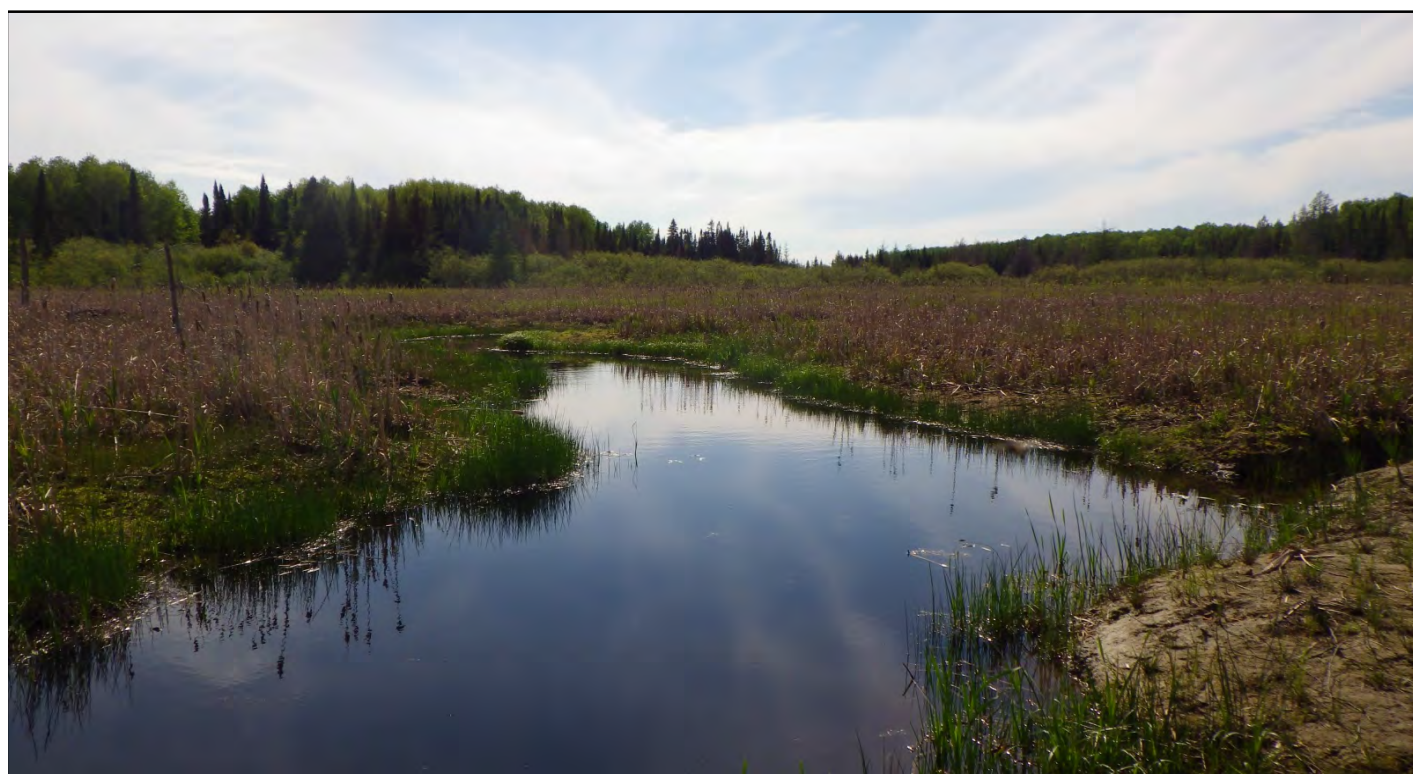
SITE	Malartic, Qc
STATION	Ruisseau Raymond
COORDONNÉES	48,11095 -78,05997
HAUTEUR TALUS (M)	0,3
PENTE TALUS (°)	45 45
LARGEUR DU LIT (M)	4,0 à 5,0
LARGEUR LNHE	voir MH Flore
PROFONDEUR (M)	> 1,3
VITESSE COURANT (M/S)	<0,01
TURBIDITÉ (UTN)	2,56
pH	7,31
TEMPÉRATURE (°C)	19,9
CONDUCTIVITÉ (µS/cm)	167
SUBSTRAT	Matière organique
FACIÈS	Méandres
PERMANENT/INTER	Permanent
VÉGÉTATION AQUATIQUE	Absence
VÉGÉTATION RIVERAINE	Quenouille à larges feuilles, Aulne rugueux
OBSTACLE	Barrage à castor
QUALITÉ HABITAT	Élevée
CAPTURE	Épinoche à cinq épines, Méné ventre rouge ou citron, Méné à grosse tête
