**Rapport factuel d'investigation géotechnique complémentaire –  
Prolongement du parc et de la halde vers l'est**

## CANADIAN MALARTIC GP

### MINE CANADIAN MALARTIC, MALARTIC, QUÉBEC

### Rapport factuel d'investigation géotechnique complémentaire - Prolongement du parc et de la halde vers l'est

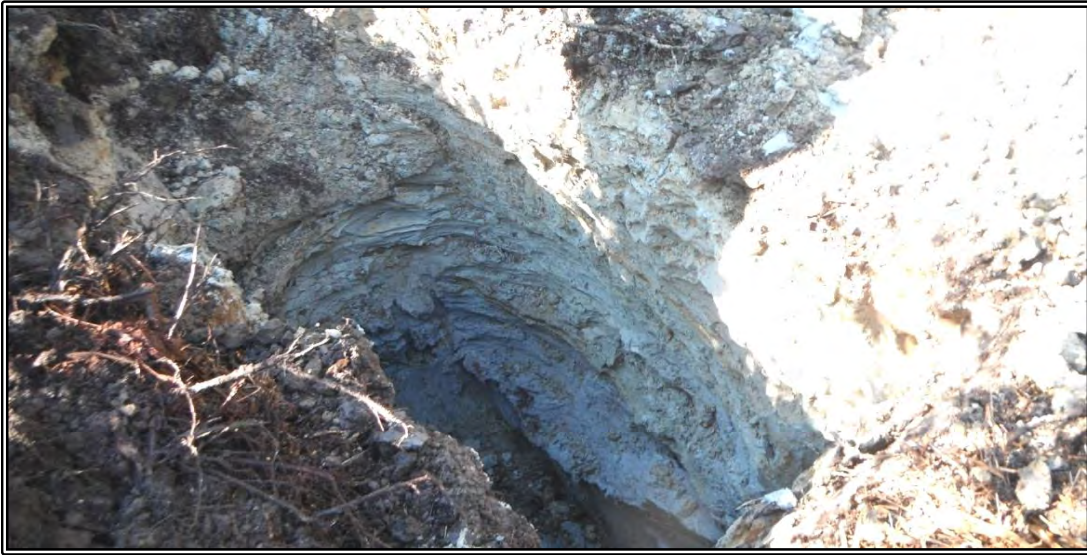
Photo 1 : Tranchée TP-14-304 (16 septembre 2014).

La tranchée d'exploration TP-14-304 a été faite préalablement à la réalisation du forage dans la même zone, afin de confirmer la présence de sols cohérents et d'en favoriser l'interception lors du forage prévu, du côté sud de la vallée du ruisseau Raymond. La tranchée d'exploration est identifiée sur la figure 1. La fiche de tranchée se trouve en annexe A. L'annexe B présente des photographies prises lors de l'excavation de la tranchée d'exploration.

La tranchée TP-14-304 a été réalisée à l'aide d'une pelle mécanique de marque Komatsu, modèle PC 350 HD jusqu'à une profondeur de 5,00 m. La réalisation de la tranchée incluant la description des sols et le prélèvement des échantillons ont été supervisés par un représentant de Golder.

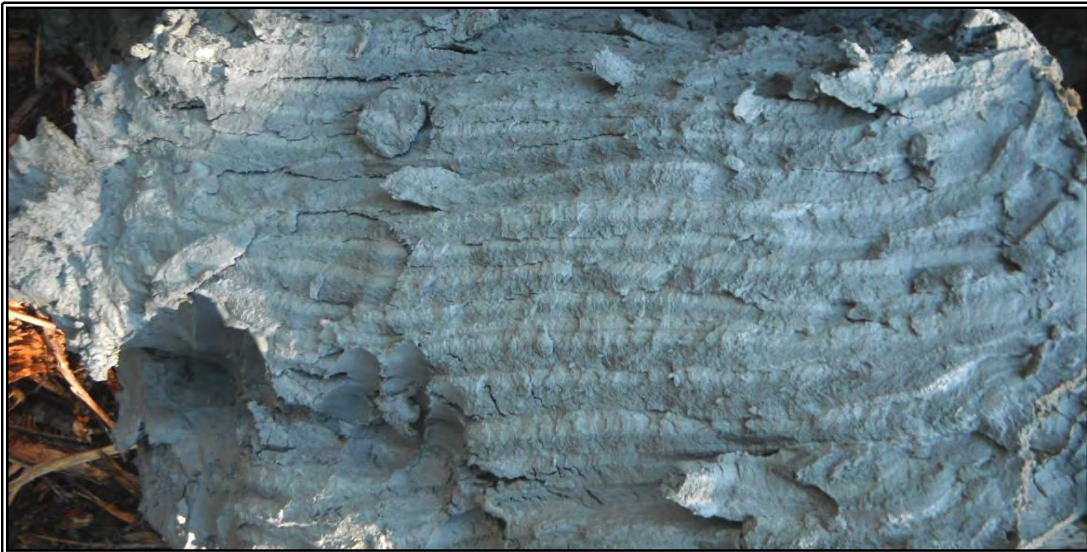
Photo 2 : Varves - Tranchée TP-14-304 (16 septembre 2014).
