**Étude géotechnique complémentaire**

**Déviaton de la route 117 entre les  
P.K. 17+700 et 21+600  
Malartic, Québec**

N/Document n° : rap-2-rév.4

Novembre 2014

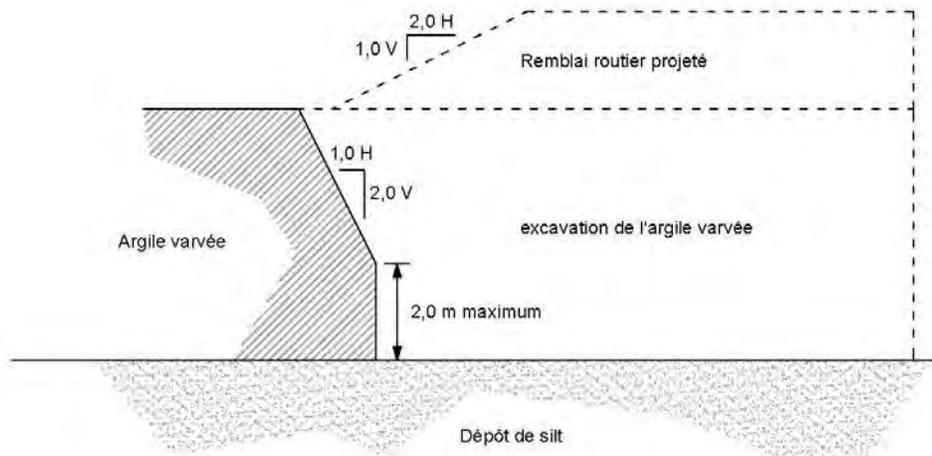
**FIGURE 1**

Dans l'éventualité où cette solution est retenue, une attention particulière devra être apportée afin que les pentes de l'excavation temporaire soient profilées avec des inclinaisons sécuritaires. Des analyses de stabilité ont été effectuées en utilisant la méthode des tranches de Morgenstern-Price à l'aide du logiciel Slope/W. En considérant des pentes latérales profilées à 2,0 V : 1,0 H, les analyses de stabilité ont permis de déterminer qu'un facteur de sécurité supérieur à 1,5 contre une rupture par cisaillement du dépôt d'argile varvée a été obtenu.

Toutefois, pour excaver les sols de la partie inférieure du dépôt d'argile varvée avec des pentes profilées quasi-verticalement, il faudra limiter cette partie de l'excavation à des dimensions maximum de 5 m sur 5 m. Suite à l'excavation de l'argile, le remblayage devra être effectué le plus rapidement possible. À titre indicatif, de telles excavations ne devraient pas être laissées ouvertes pour une durée de plus de quelques heures.

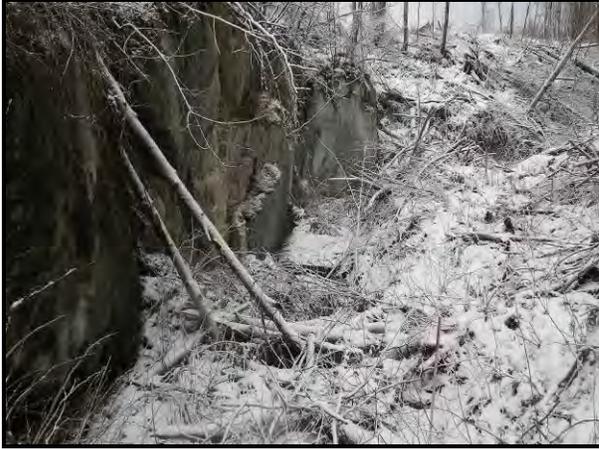
Selon les informations fournies par WSP, le tracé de la route frôlera la « fosse Dumas » entre les P.K. 21+030 et 21+270. Les photographies ci-après illustrent les conditions du secteur.

**Photo n° 1** : Vue vers le nord environ au P.K. 21+150 (2012-04-25).

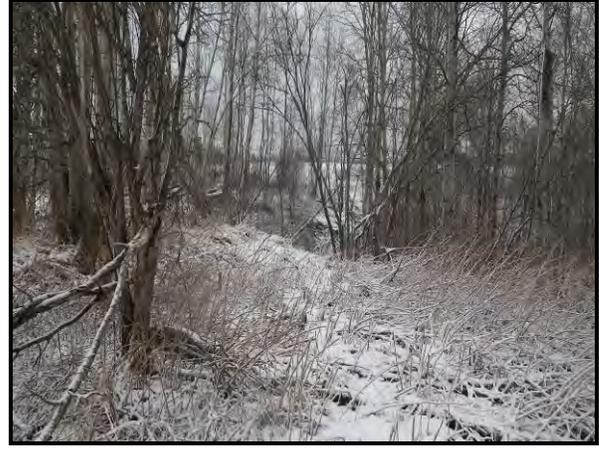
**Photo n° 2** : Vue vers le nord environ au P.K. 21+200 (2012-04-25).

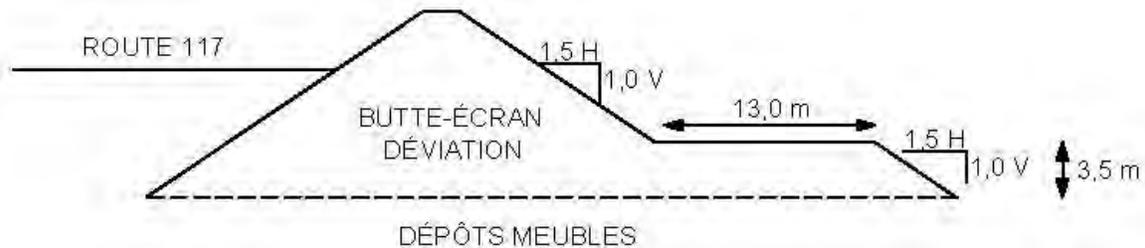
**FIGURE 2**

Entre les P.K. 21+080 à 21+320, une butte-écran de 8,8 m de hauteur avec des pentes profilées à 1,0 V : 2,0 H ne permet pas d'obtenir un facteur de sécurité de 1,5 contre une rupture par cisaillement de l'argile. Dans un tel cas, une banquette de 3,5 m de hauteur et de 13,0 m de largeur doit être mise en place, tel qu'illustré à la figure 2 afin d'obtenir un facteur de sécurité d'au moins 1,5 avec des pentes profilées à 1,0 V : 1,5 H.

Normalement, la butte-écran Déviation pourrait être construite avec des matériaux granulaires d'emprunt tout-venant mis en place en couches d'une épaisseur maximum de 500 mm et compactés au moins à 90 % du Proctor modifié. Pour de telles conditions, les pentes latérales pourraient être profilées avec une inclinaison de 1,0 V : 2,0 H. Toutefois, à certains endroits, notamment dans le secteur compris entre les P.K. 21+080 et 21+320, où une banquette stabilisatrice doit être aménagée, l'emprise requise pour la construction de la butte-écran n'est pas suffisante pour permettre d'utiliser des pentes latérales profilées à 1,0 V : 2,0 H. Ainsi, il faudra prévoir l'utilisation de pente profilées avec une inclinaison de 1,0 V : 1,5 H. Dans ce cas, les matériaux utilisés pour la construction du remblai de la butte-écran devront consister en des matériaux granulaires contenant une proportion supérieure à 50 % d'éléments dont le diamètre est d'au moins 5 mm (gravier) et de moins de 10 % de particules fines (< 80 µm). Ces matériaux de remblai devront être mis en place en couches d'une épaisseur maximum de 300 mm et être compactés au moins à 95 % du Proctor modifié. Tous les éléments dont le diamètre est supérieur aux  $\frac{2}{3}$  de l'épaisseur d'une levée devront être éliminés.

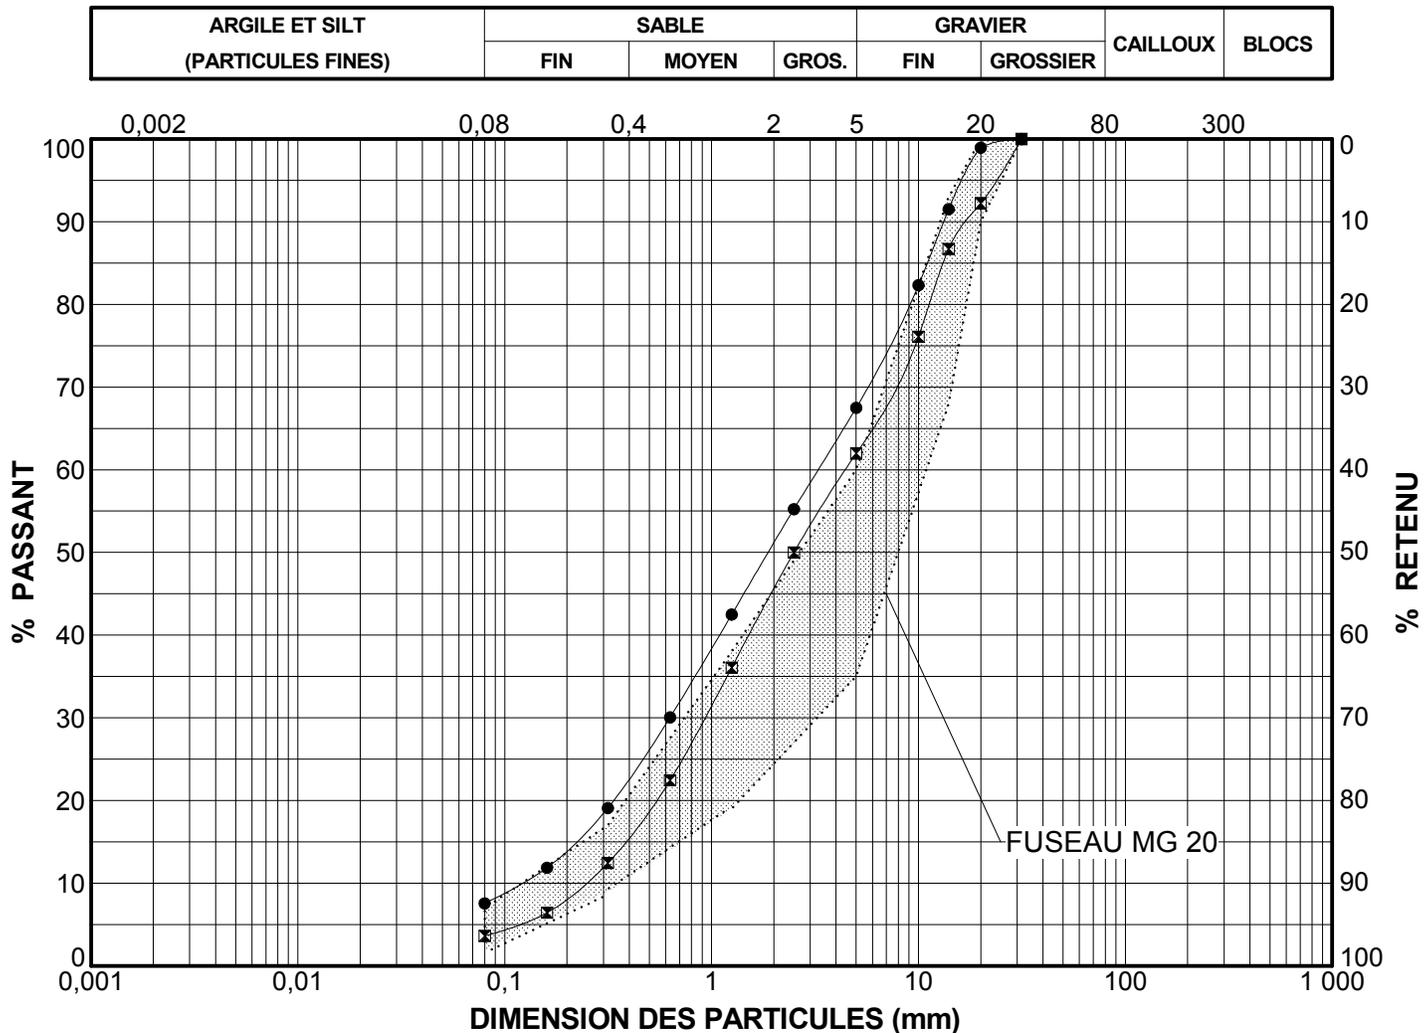
Sondage	Éch.	Profondeur (m)		Gravier (%)	Sable (%)	Silt et argile (%)	Description
			de	à				
●	F-12-01	CG-1C	0,30	0,38	33	60	8	<b>Fondation</b> : gravier concassée 20-0 mm.
☒	F-12-02	CG-1C	0,38	0,46	38	58	4	<b>Fondation</b> : gravier concassée 20-0 mm.

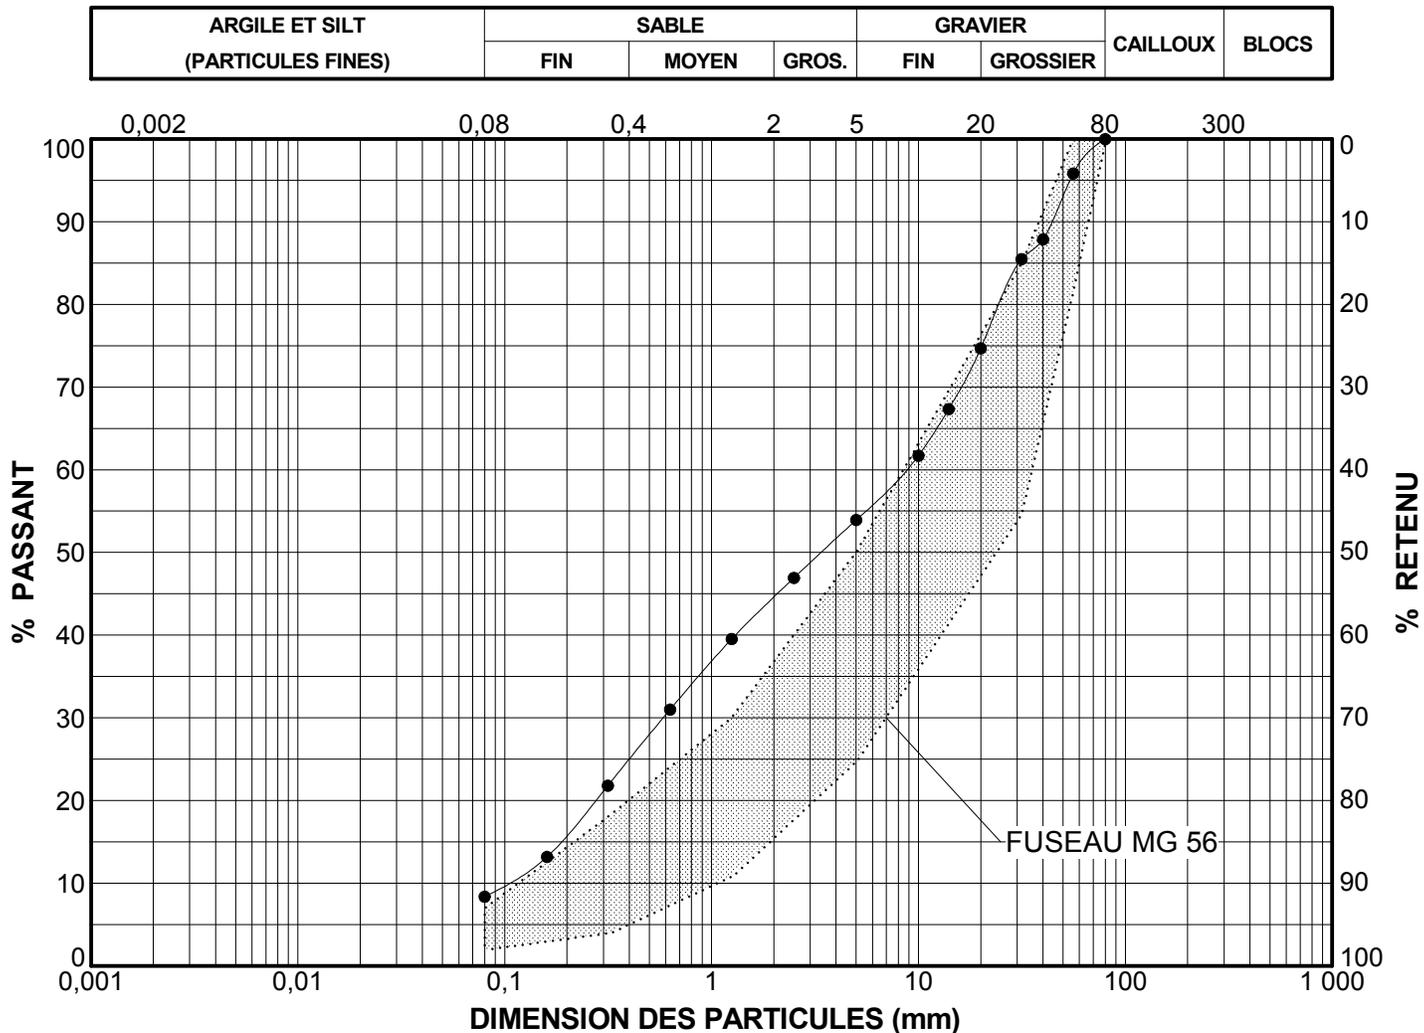
Sondage	Éch.	Profondeur (m)		Gravier (%)	Sable (%)	Silt et argile (%)	Description
		de	à				
● F-12-10	CG-2B	0,25	0,56	46	46	8	Fondation : gravier concassée 56-0 mm.

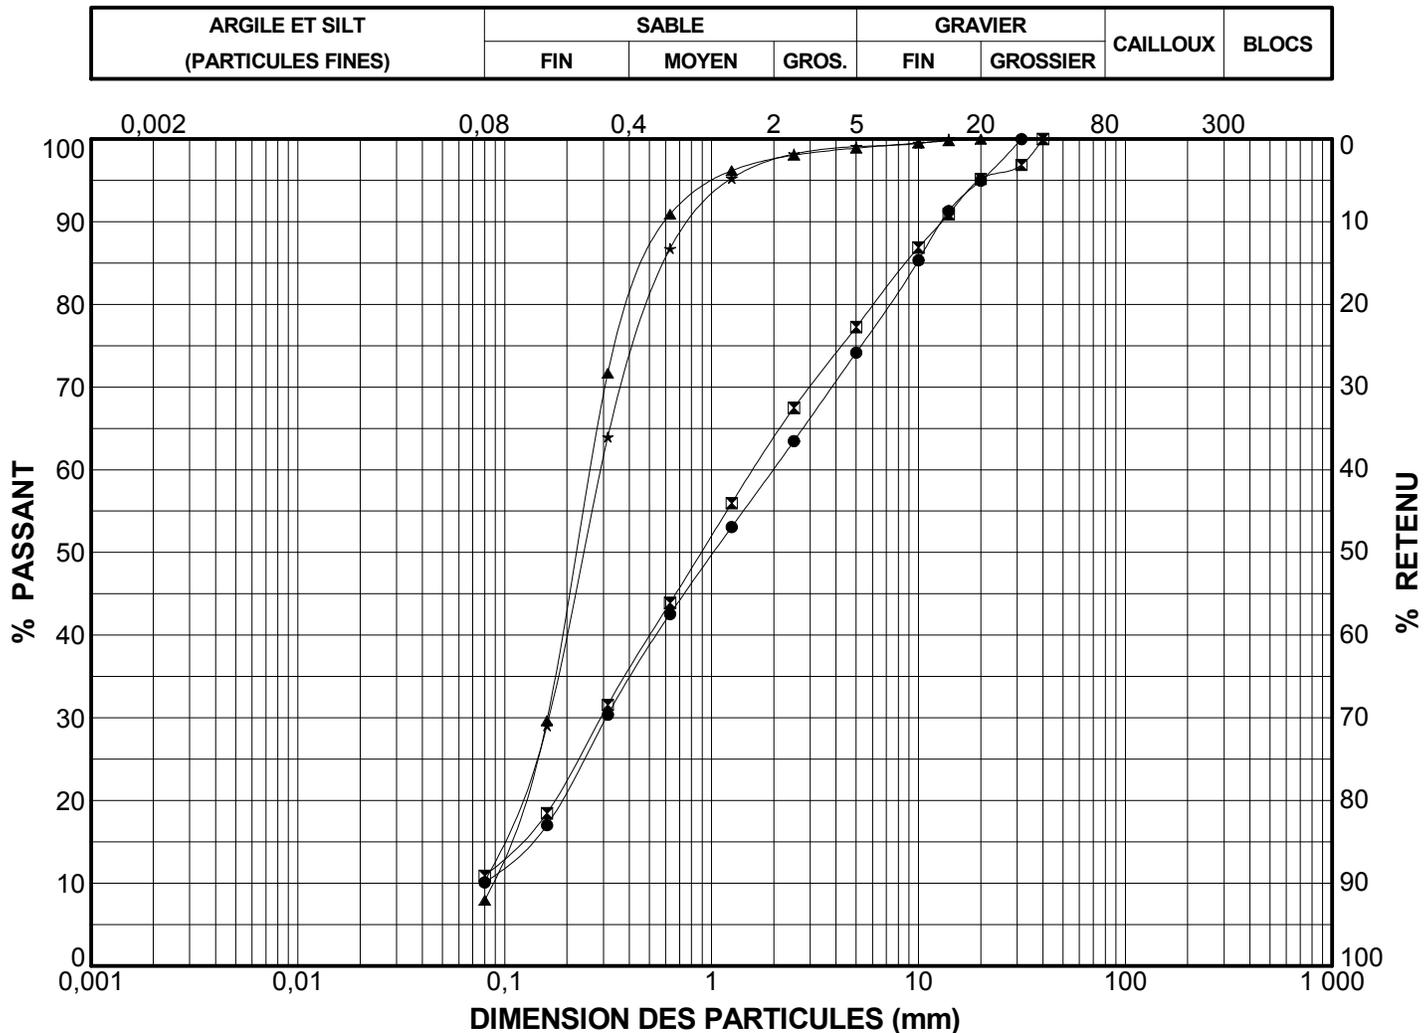
Sondage	Éch.	Profondeur (m)		Gravier (%)	Sable (%)	Silt et argile (%)	Description
			de	à				
●	F-12-01	CG-1D	0,38	0,61	26	64	10	<b>Sous-fondation</b> : sable graveleux, un peu de silt (SP-SM).
☒	F-12-02	CG-1D	0,46	0,69	23	66	11	<b>Sous-fondation</b> : sable graveleux, un peu de silt (SP-SM).
▲	F-12-10	CG-2C	0,56	0,91	1	91	8	<b>Sous-fondation</b> : sable fin uniforme, traces de silt et de gravier (SP-SM).
★	F-12-10	CF-3	0,91	1,52	1	89	10	<b>Sous-fondation</b> : sable fin uniforme, traces de silt et de gravier (SP-SM).

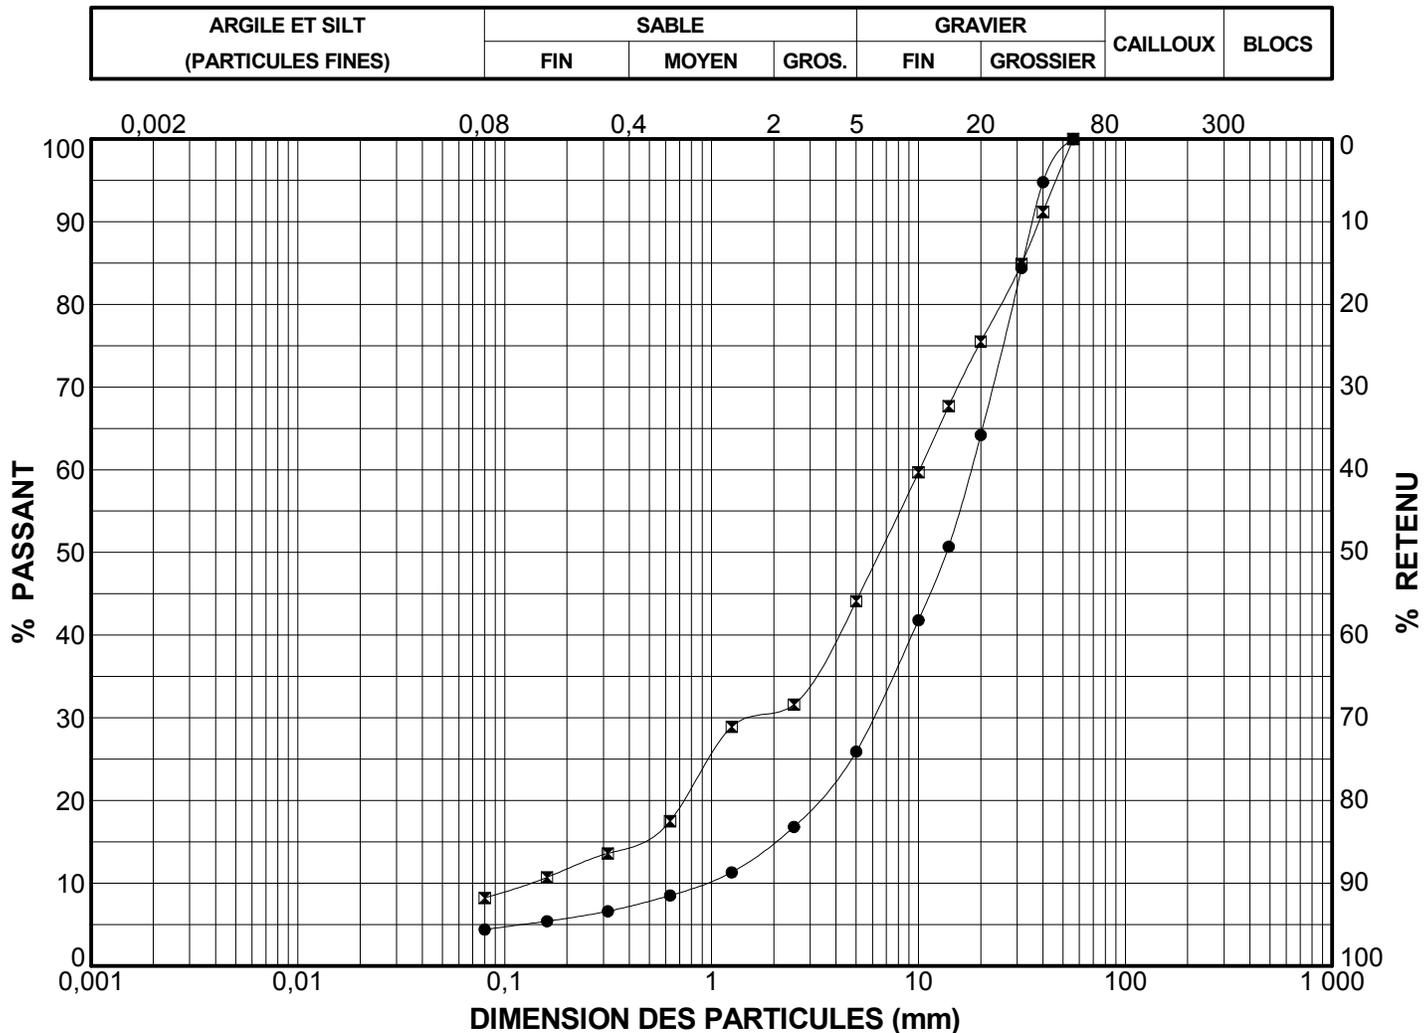
Sondage	Éch.	Profondeur (m)		Gravier (%)	Sable (%)	Silt et argile (%)	Description
		de	à				
● PU-12-07	VR-1	0,05	1,60	74	21	4	Remblai de résidus miniers : gravier sableux, traces de silt.
☒ PU-12-08	VR-1	0,00	0,50	56	36	8	Remblai de résidus miniers : gravier et sable, traces de silt.

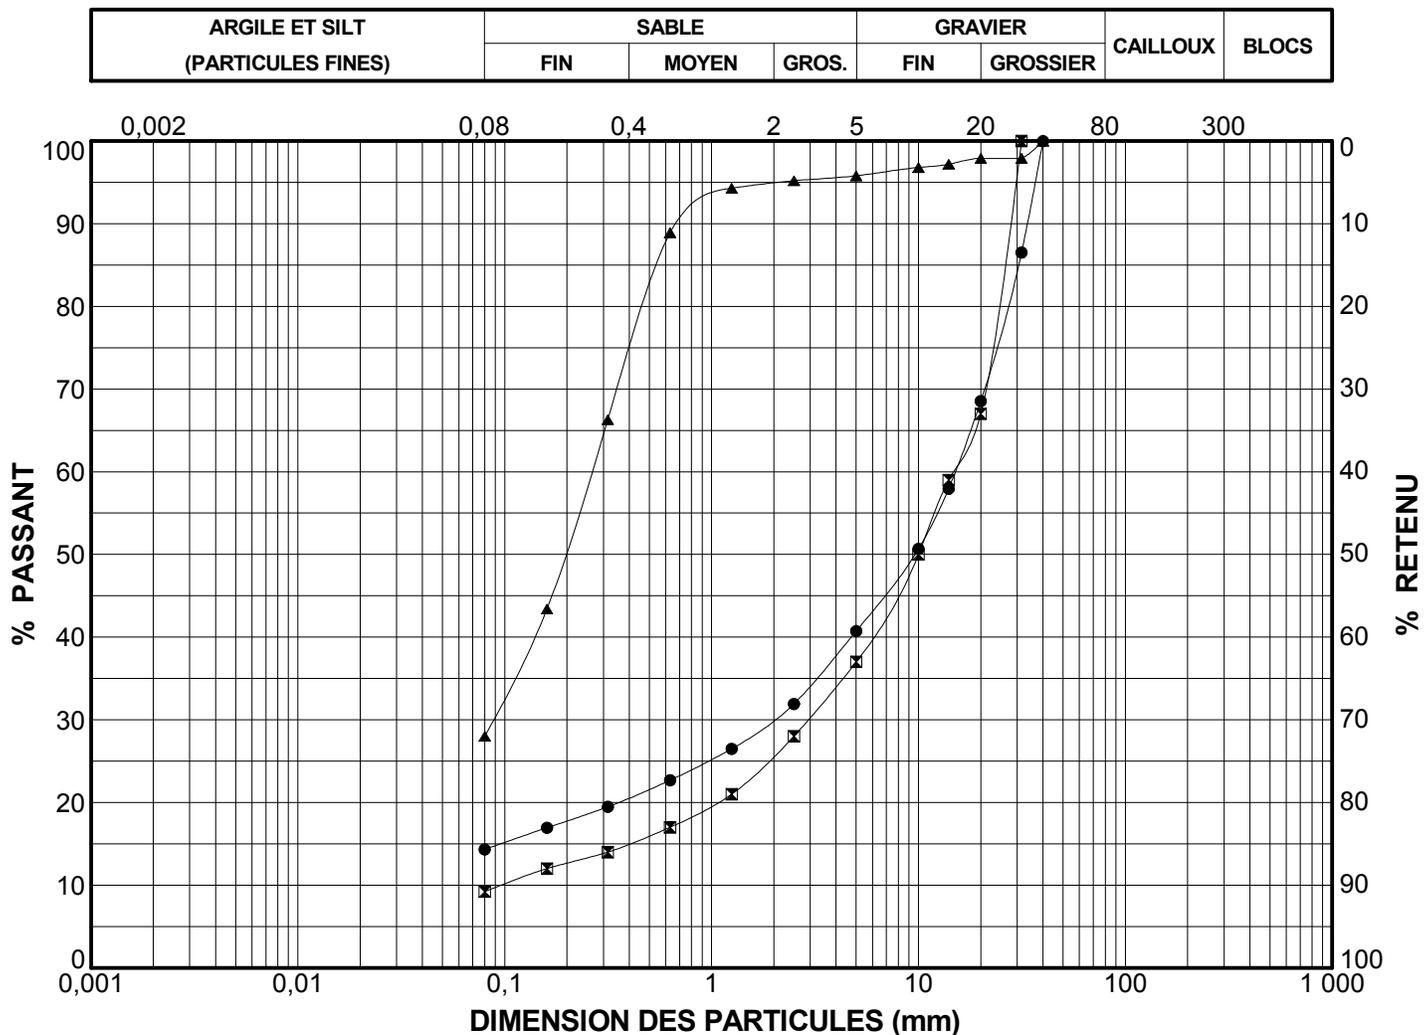
Sondage	Éch.	Profondeur (m)		Gravier (%)	Sable (%)	Silt et argile (%)	Description
			de	à				
●	F-12-06	CF-1	0,00	0,61	59	26	14	<b>Remblai</b> : gravier sableux, un peu de silt.
☒	F-14-05	CF-1	0,00	0,61	63	28	9	<b>Remblai</b> : gravier sableux, traces de silt.
▲	PU-12-12	VR-2	0,20	0,90	4	68	28	<b>Remblai hétérogène</b> : sable fin à moyen uniforme silteux, traces de gravier.

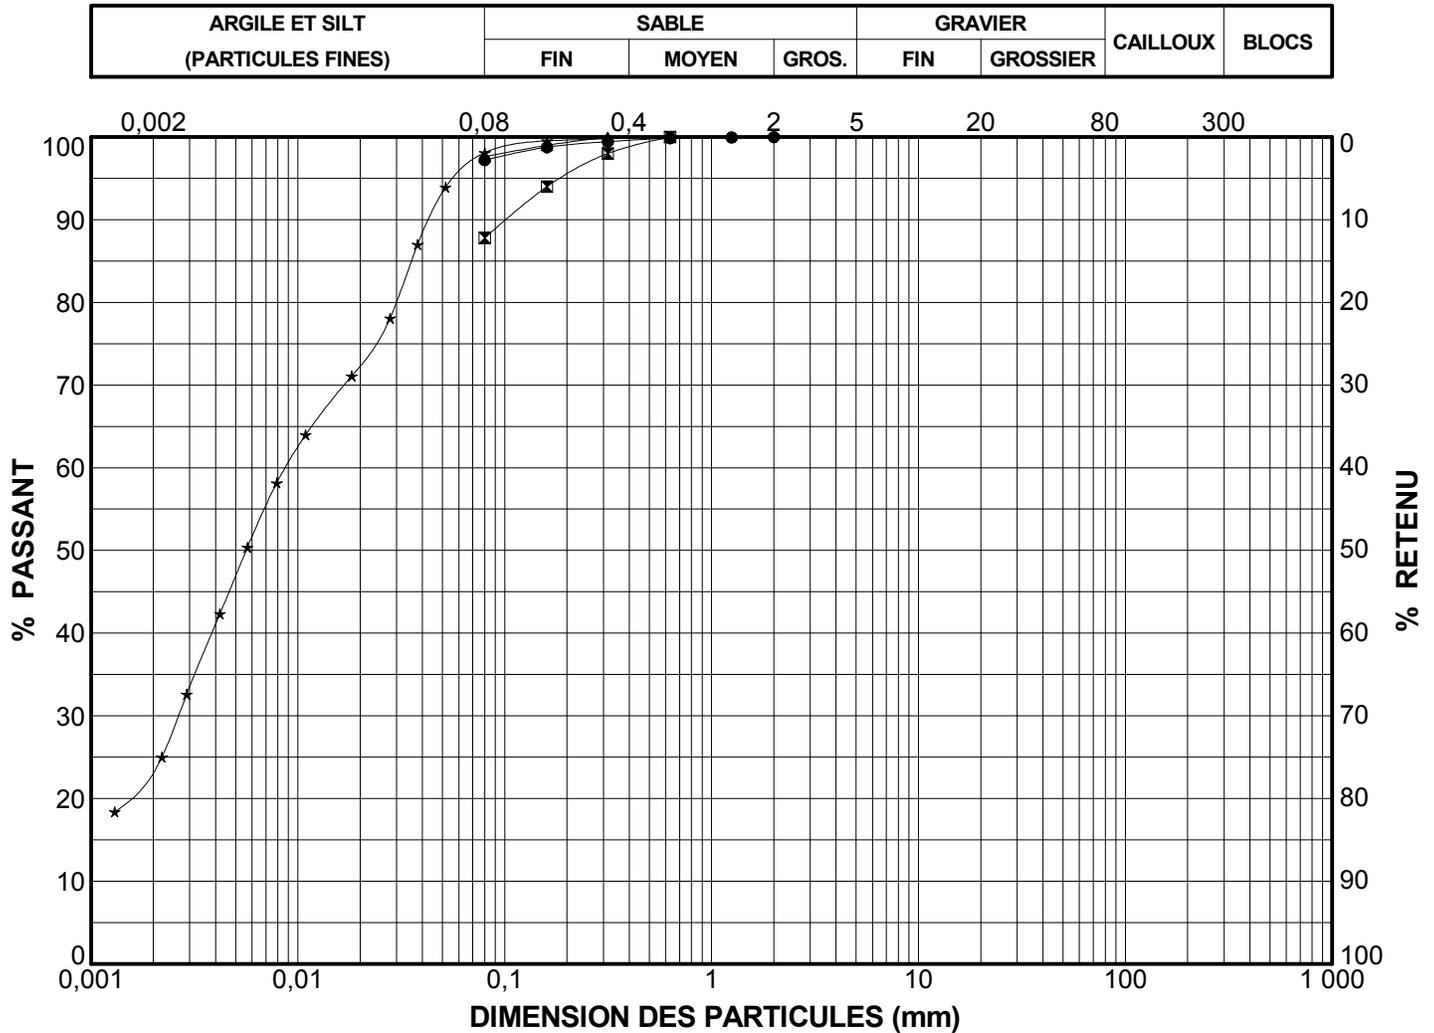
Sondage	Éch.	Profondeur (m)		Gravier (%)	Sable (%)	Silt et argile (%)		Description
			de	à					
●	F-13-05	CF-2	0,61	1,22	0	3	97		Silt, un peu d'argile, traces de sable.
☒	F-13-07	CF-3	1,22	1,83	0	12	88		Silt, un peu d'argile et de sable.
▲	F-13-08	CF-2	0,61	1,22	0	2	98		Silt, un peu d'argile, traces de sable.
★	F-13-10	CF-2	0,61	1,22	0	2	74	24	Silt argileux, traces de sable.

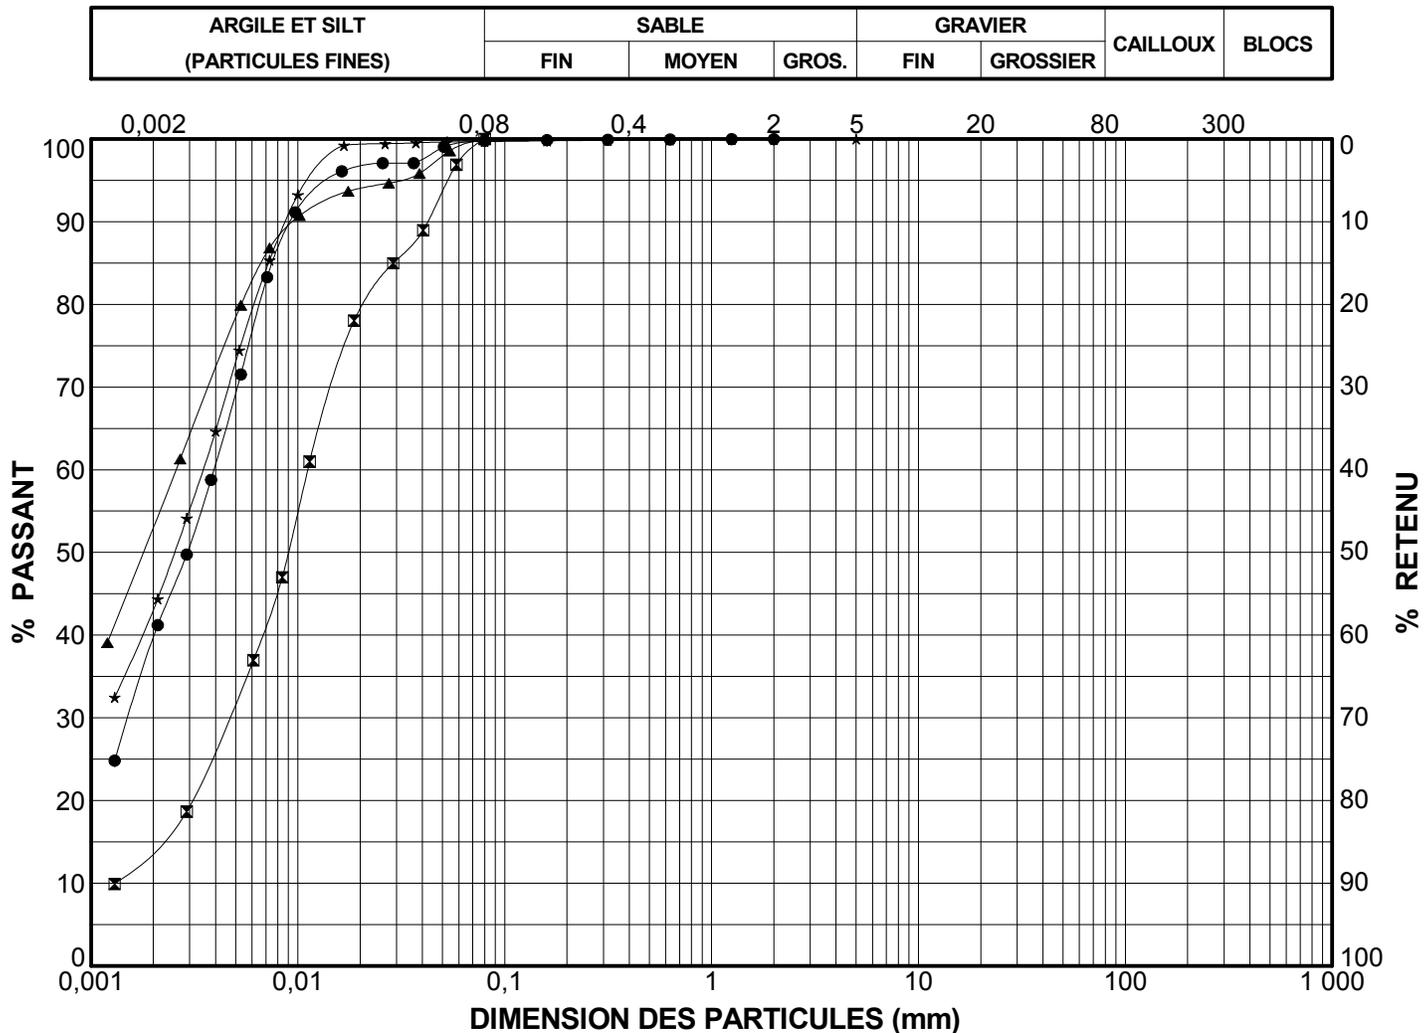
Sondage	Éch.	Profondeur (m)		Gravier (%)	Sable (%)	Silt et argile (%)		Description
			de	à					
●	F-13-04	CF-5	2,74	3,35	0	0	60	40	Argile varvée.
☒	F-13-05	CF-4	3,66	4,27	0	0	86	14	Argile varvée. (voir remarque 1)
▲	PU-12-06	VR-2	0,50	1,00	0	0	47	53	Argile varvée.
★	PU-25	VR-2	1,00	1,60	0	0	57	43	Argile varvée.

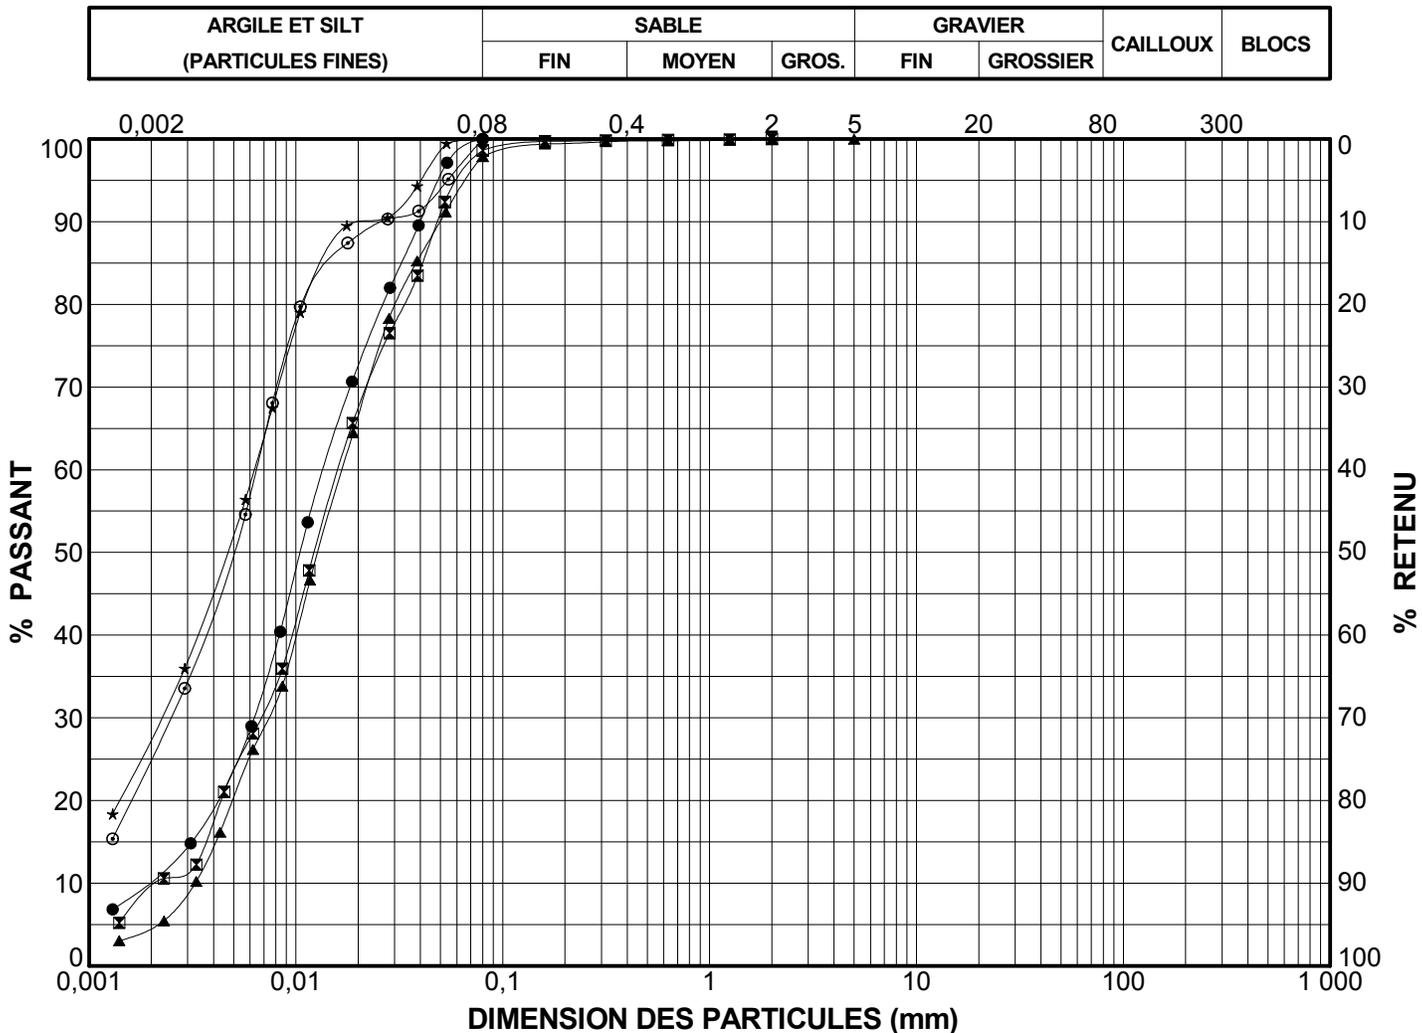
Sondage	Éch.	Profondeur (m)		Gravier (%)	Sable (%)	Silt et argile (%)		Description
			de	à					
●	F-12-07	CF-8	9,14	9,75	0	0	90	10	Silt, un peu d'argile.
▣	F-13-02	CF-3	2,13	2,74	0	1	89	10	Silt, traces d'argile et de sable.
▲	F-13-03-A	CF-4	4,88	5,49	0	2	93	5	Silt, traces d'argile et de sable.
★	PU-12-01	VR-2	0,40	1,00	0	0	72	28	Silt argileux.
⊙	PU-12-06	VR-5	2,40	2,50	0	0	75	25	Silt argileux.

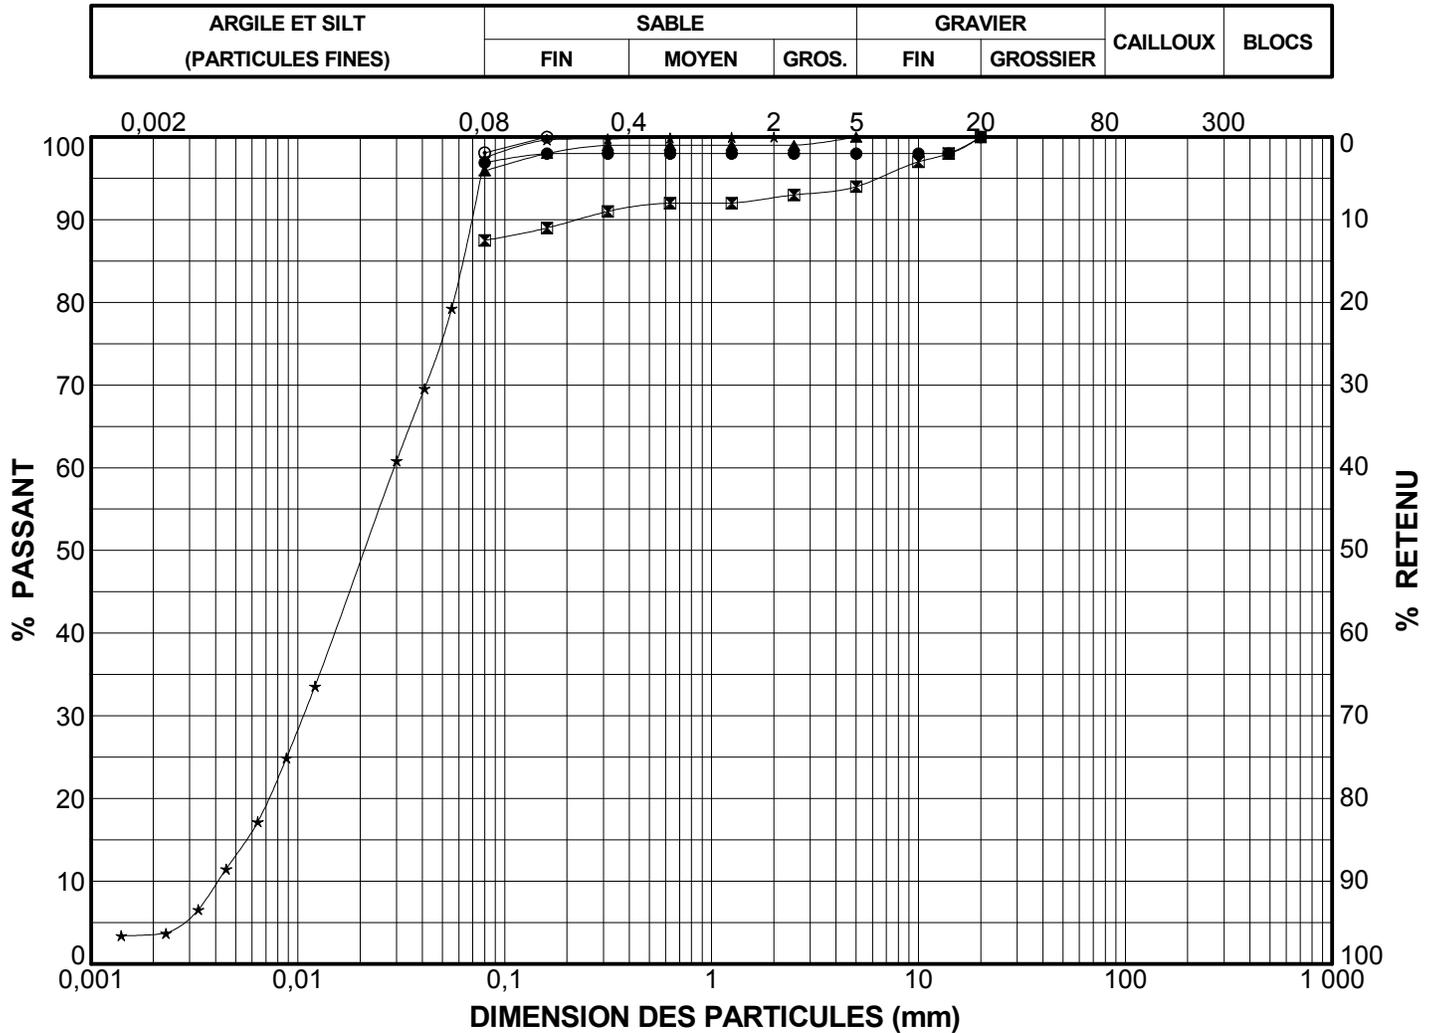
Sondage	Éch.	Profondeur (m)		Gravier (%)	Sable (%)	Silt et argile (%)		Description	
		de	à						
●	F-13-04	CF-6	4,27	4,88	2	1	97	Silt, un peu d'argile, traces de gravier et de sable.	
☒	F-13-05	CF-5	5,18	5,79	6	7	88	Silt, un peu d'argile, traces de sable et gravier.	
▲	F-13-06	CF-6	6,71	7,32	0	4	96	Silt, un peu d'argile, traces de sable.	
★	F-13-07	CF-8	7,32	7,92	0	3	94	4	Silt, traces d'argile et de sable.
⊙	F-13-08	CF-6	6,78	7,39	0	2	98		Silt, un peu d'argile, traces de sable

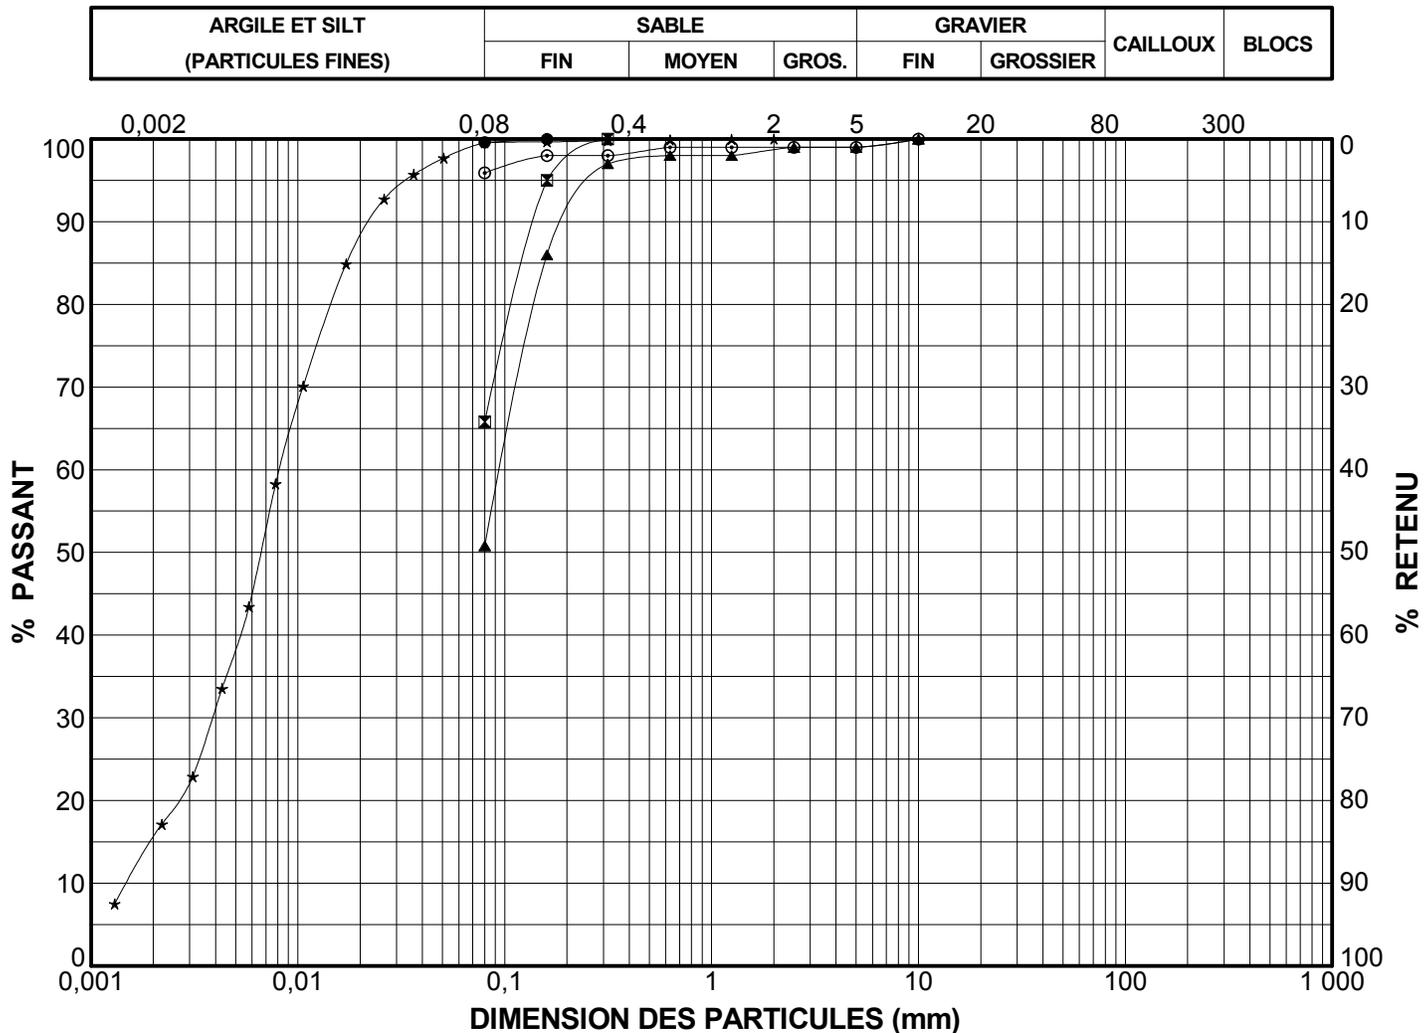
Sondage	Éch.	Profondeur (m)		Gravier (%)	Sable (%)	Silt et argile (%)		Description
		de	à					
●	F-13-09	CF-4	2,13	2,74	0	0	100	Silt, un peu d'argile.
⊠	F-13-09	CF-7	4,27	4,88	0	34	66	Silt sableux, traces d'argile.
▲	F-13-09	CF-8	5,03	5,64	1	48	51	Silt et sable fin uniforme, traces de gravier.
★	F-13-10	CF-8	8,99	9,60	0	0	84 15	Silt, un peu d'argile.
⊙	F-13-11	CF-3	1,22	1,83	1	3	96	Silt, un peu d'argile, traces de sable et de gravier.

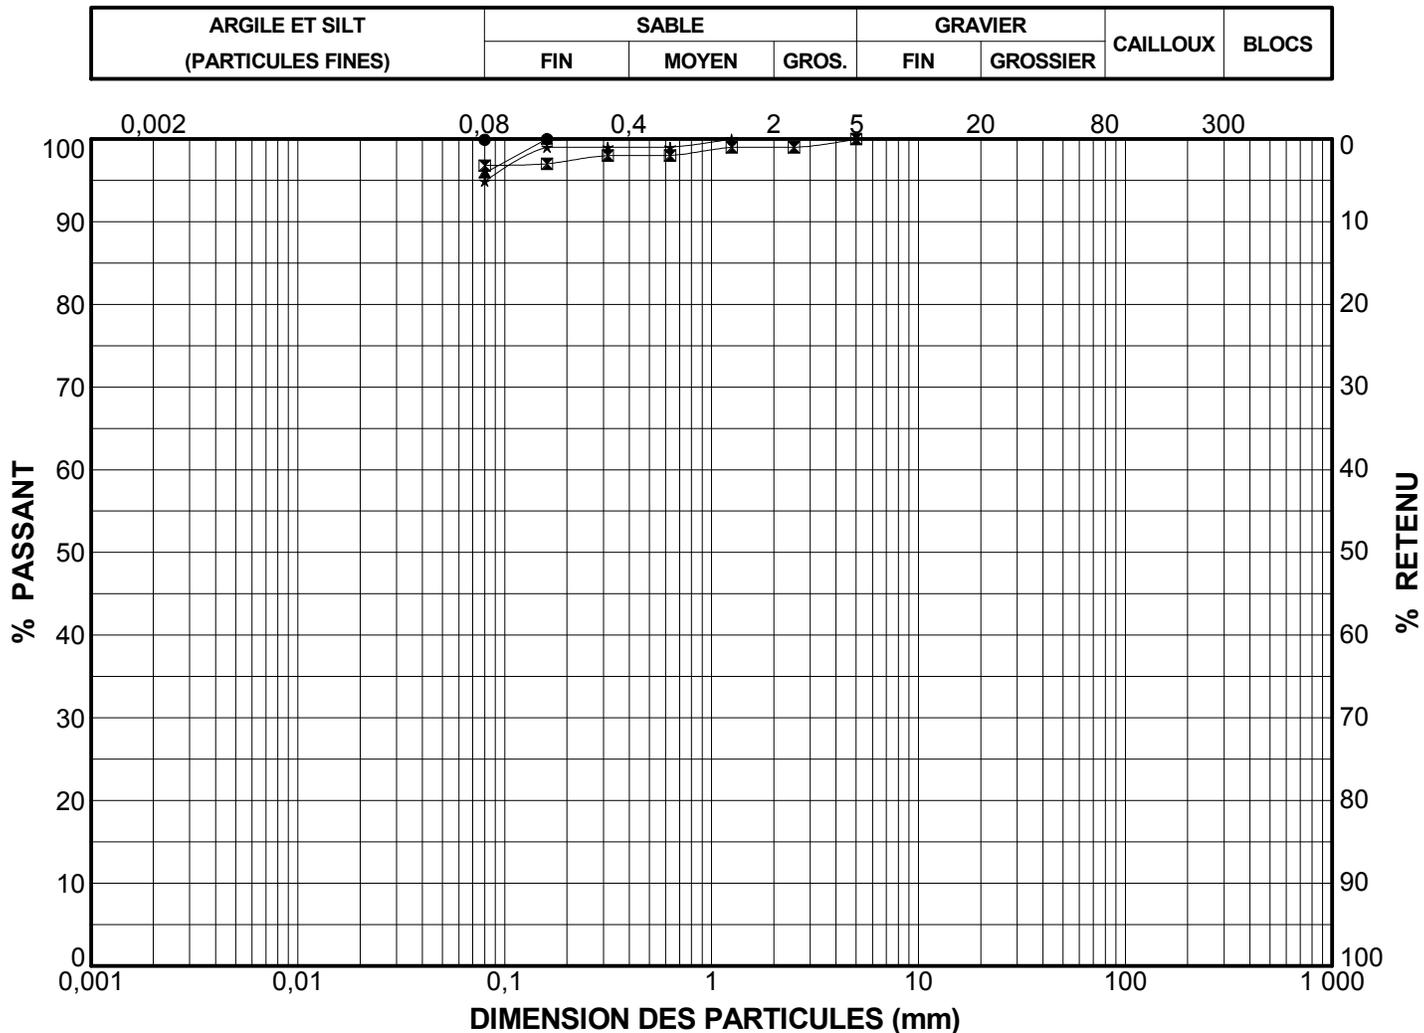
Sondage	Éch.	Profondeur (m)		Gravier (%)	Sable (%)	Silt et argile (%)	Description
			de	à				
●	F-13-14	CF-16	11,28	11,89	0	0	100	Silt, un peu d'argile.
▣	F-13-15	CF-3	1,22	1,83	0	3	97	Silt, un peu d'argile, traces de sable.
▲	F-13-15	CF-5	2,90	3,51	0	4	96	Silt, un peu d'argile, traces de sable.
★	F-13-16	CF-2	1,37	1,98	0	5	95	Silt, un peu d'argile, traces de sable.

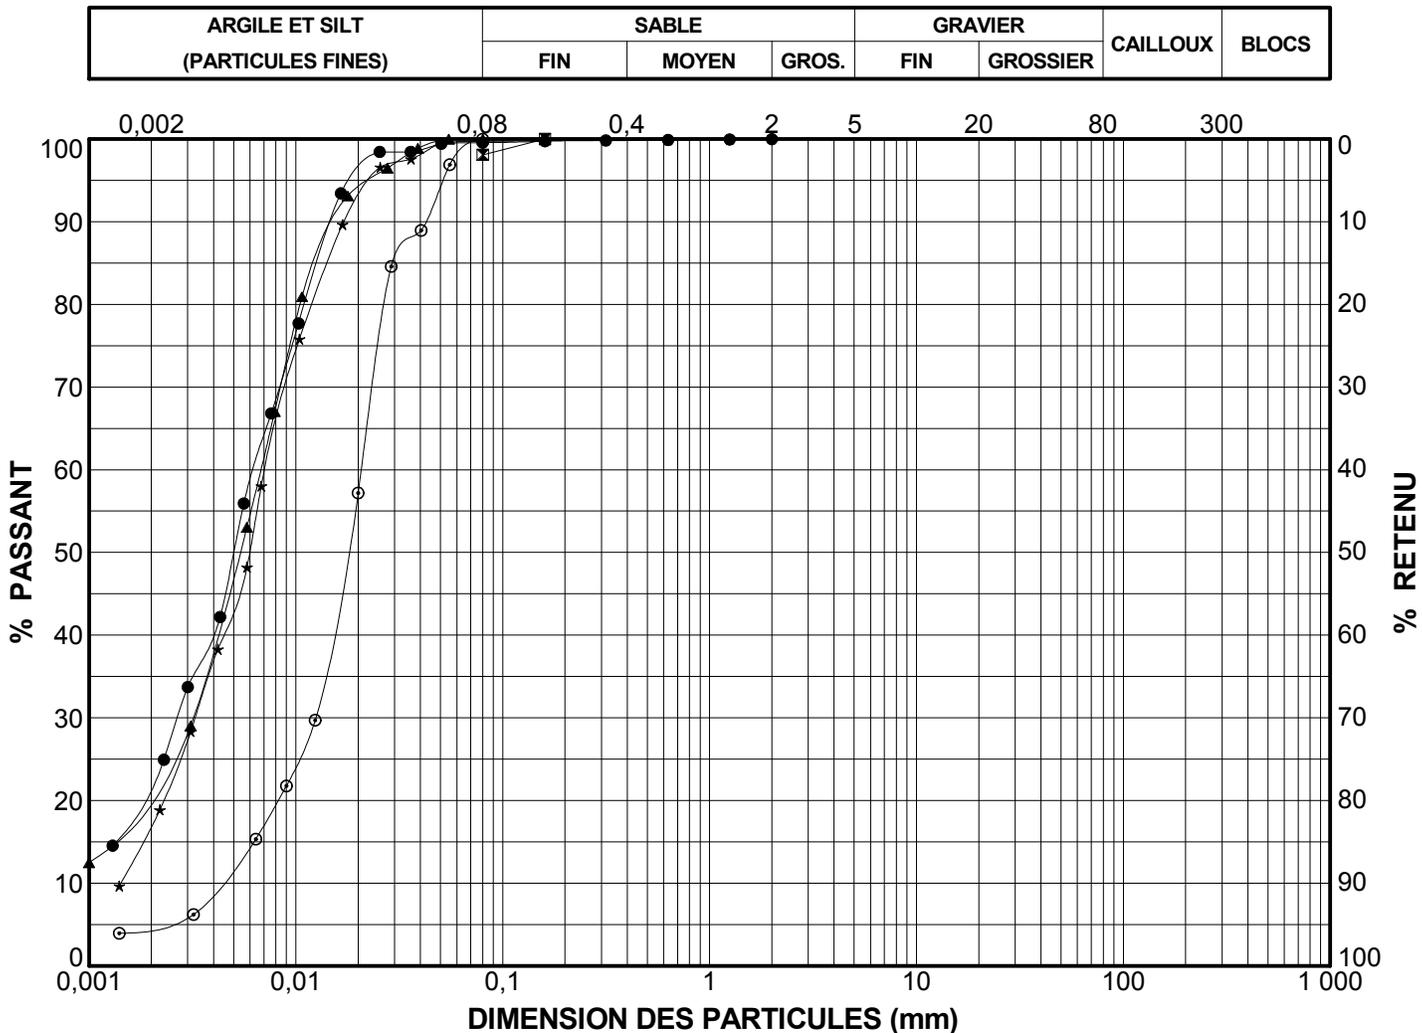
Sondage	Éch.	Profondeur (m)		Gravier (%)	Sable (%)	Silt et argile (%)		Description	
		de	à						
●	F-13-17	CF-6	3,66	4,27	0	0	77	22	Silt argileux.
☒	F-13-18	CF-4	2,29	2,90	0	2		98	Silt, un peu d'argile, traces de sable.
▲	F-14-02	CF-10	10,67	11,28	0	0	81	19	Silt, un peu d'argile.
★	F-14-03	CF-11	11,28	11,89	0	0	83	17	Silt, un peu d'argile.
⊙	F-14-05	TM-5	4,57	5,22	0	0	96	4	Silt, traces d'argile.

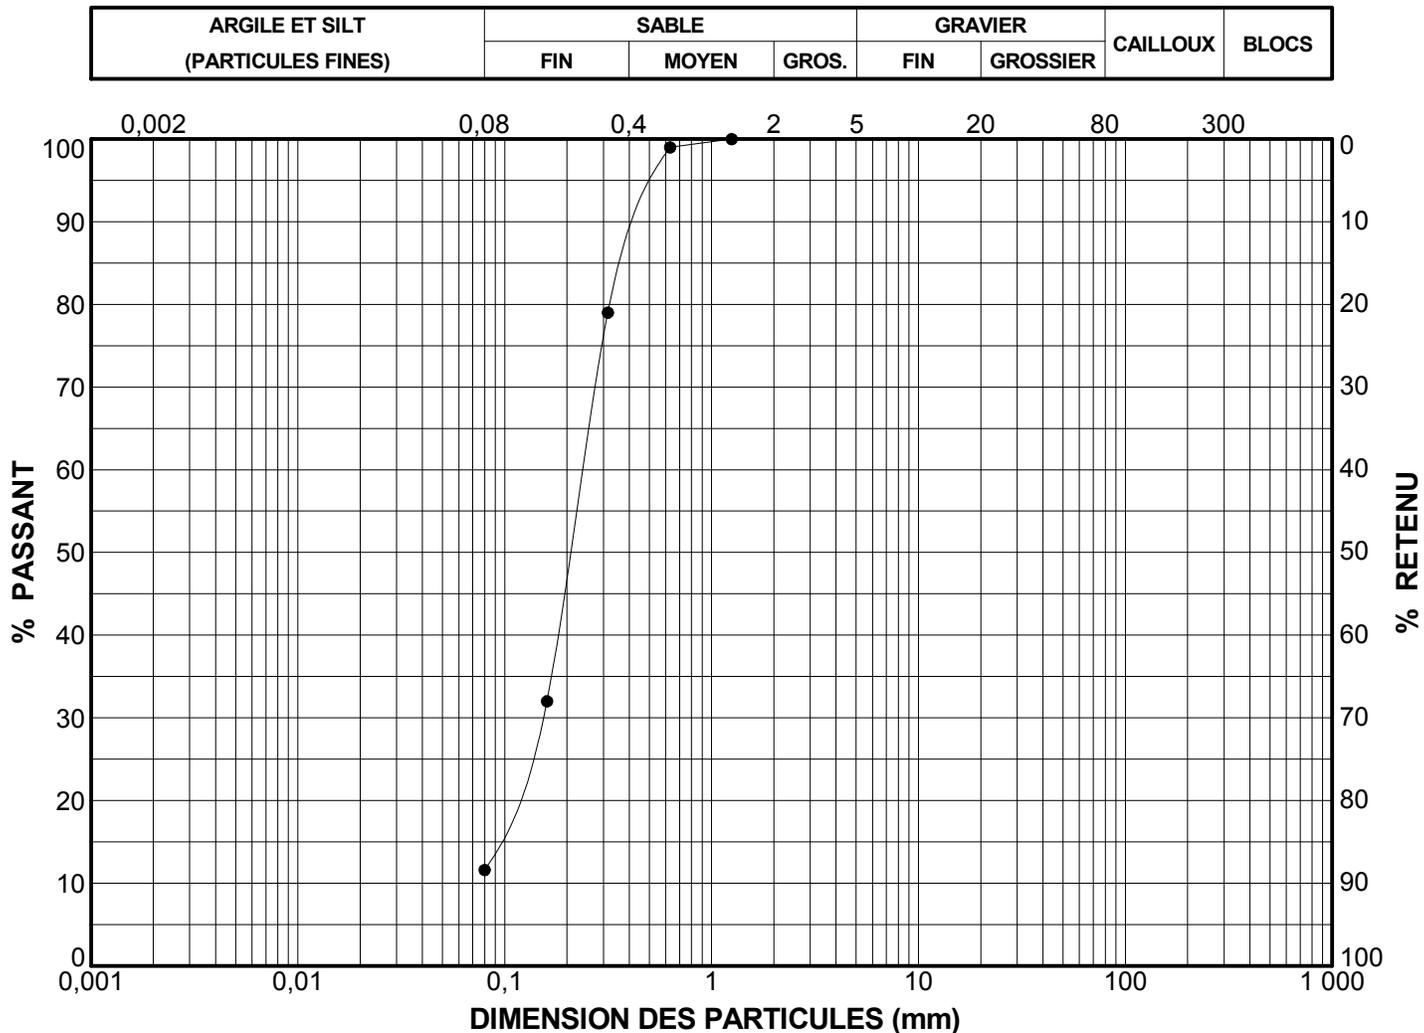
Sondage	Éch.	Profondeur (m)		Gravier (%)	Sable (%)	Silt et argile (%)	Description
			de	à				
●	F-13-11	CF-6	3,66	4,27	0	88	12	<b>Sable fin uniforme, un peu de silt.</b>
