**Étude géotechnique complémentaire**

**Déviaton de la route 117 entre les  
P.K. 17+700 et 21+600  
Malartic, Québec**

N/Document n° : rap-2-rév.4

Novembre 2014

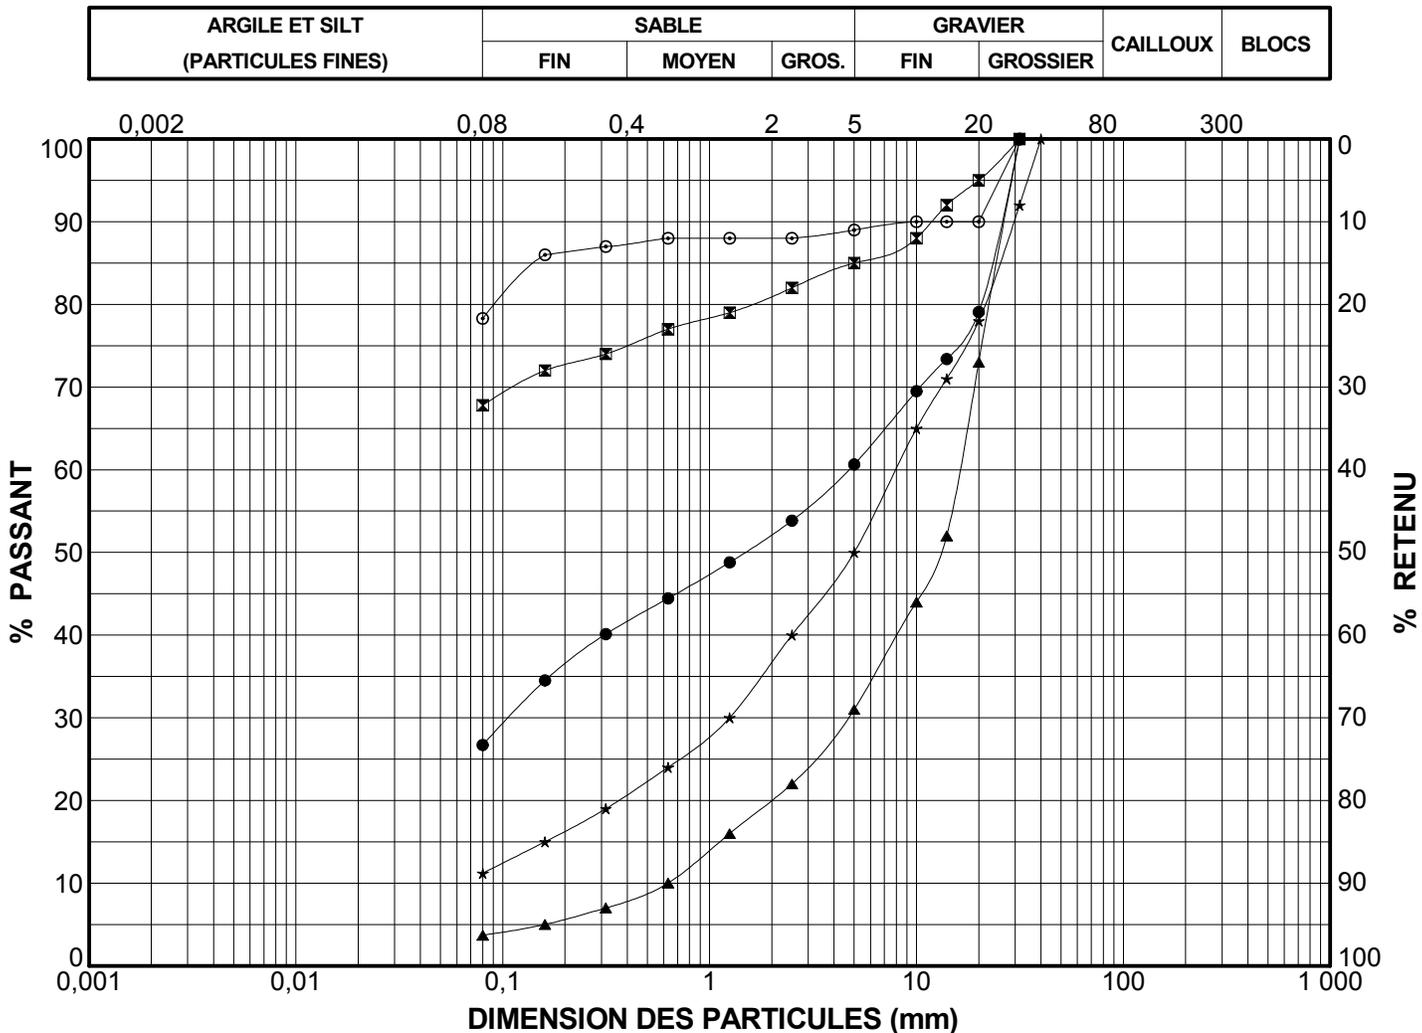
Sondage	Éch.	Profondeur (m)		Gravier (%)	Sable (%)	Silt et argile (%)	Description
			de	à				
●	F-12-05	CF-6B	4,72	5,18	39	34	27	Till : gravier sableux et silteux, traces d'argile.
▣	F-13-01	CF-10	7,47	8,08	15	17	68	Till : silt, un peu de sable, de gravier et d'argile.
▲	F-13-02	CF-5	4,39	5,00	69	27	4	Till : gravier sableux, traces de silt.
★	F-13-05	CF-6	6,71	7,32	50	39	11	Till : gravier sableux, traces de silt et d'argile.
○	F-13-17	CF-8	5,94	6,55	11	11	78	Till : silt, un peu de sable, de gravier et d'argile.

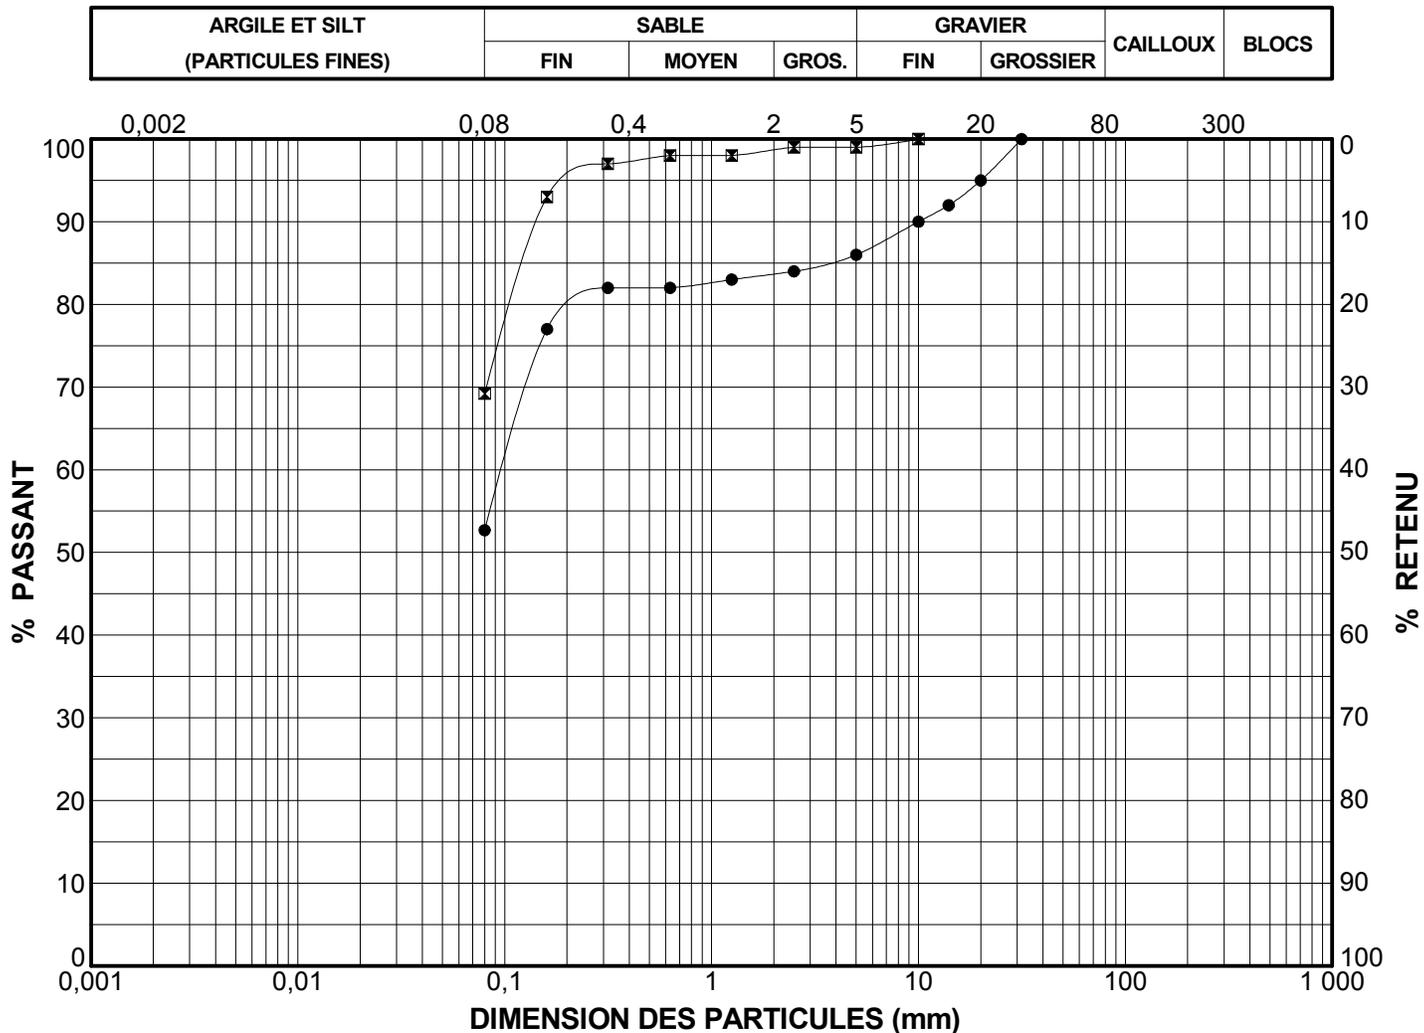
Sondage	Éch.	Profondeur (m)		Gravier (%)	Sable (%)	Silt et argile (%)	Description
			de	à				
●	F-14-01	CF-5	4,27	4,88	14	33	53	Till : silt sableux, un peu de gravier, traces d'argile.
✕	F-14-05	CF-7	6,71	7,32	1	30	69	Till : silt sableux, traces d'argile et de gravier.

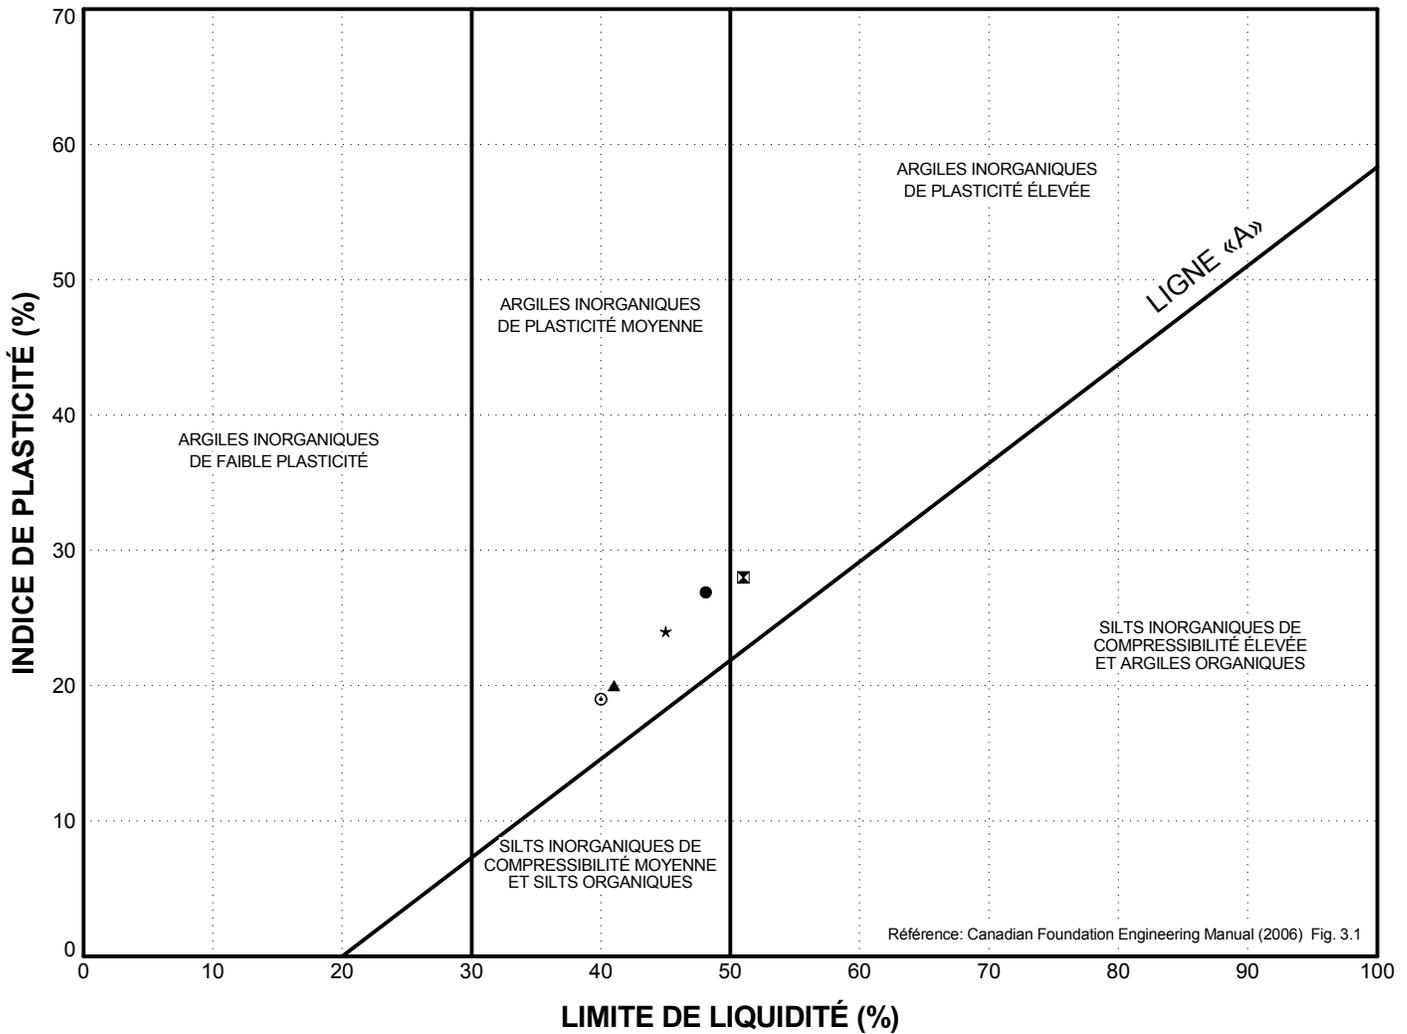
Sondage	Éch.	Profondeur (m)		W (%)	W <sub>L</sub> (%)	W <sub>P</sub> (%)	I <sub>P</sub> (%)	I <sub>L</sub>	DESCRIPTION
			de	à						
●	F-12-03	CF-3	1,52	2,13	48	48	21	27	1,0	Argile varvée de plasticité moyenne (CL).
☒	F-12-04	CF-2	0,91	1,52	40	51	23	28	0,6	Argile varvée de plasticité élevée (CH).
▲	F-12-04	CF-4	3,05	3,66	48	41	21	20	1,3	Argile varvée de plasticité moyenne (CL).
★	F-12-05	CF-2	0,76	1,37	36	45	21	24	0,6	Argile varvée de plasticité moyenne (CL).
○	F-12-05	CF-3	1,52	2,13	40	40	21	19	1,0	Argile varvée de plasticité moyenne (CL).

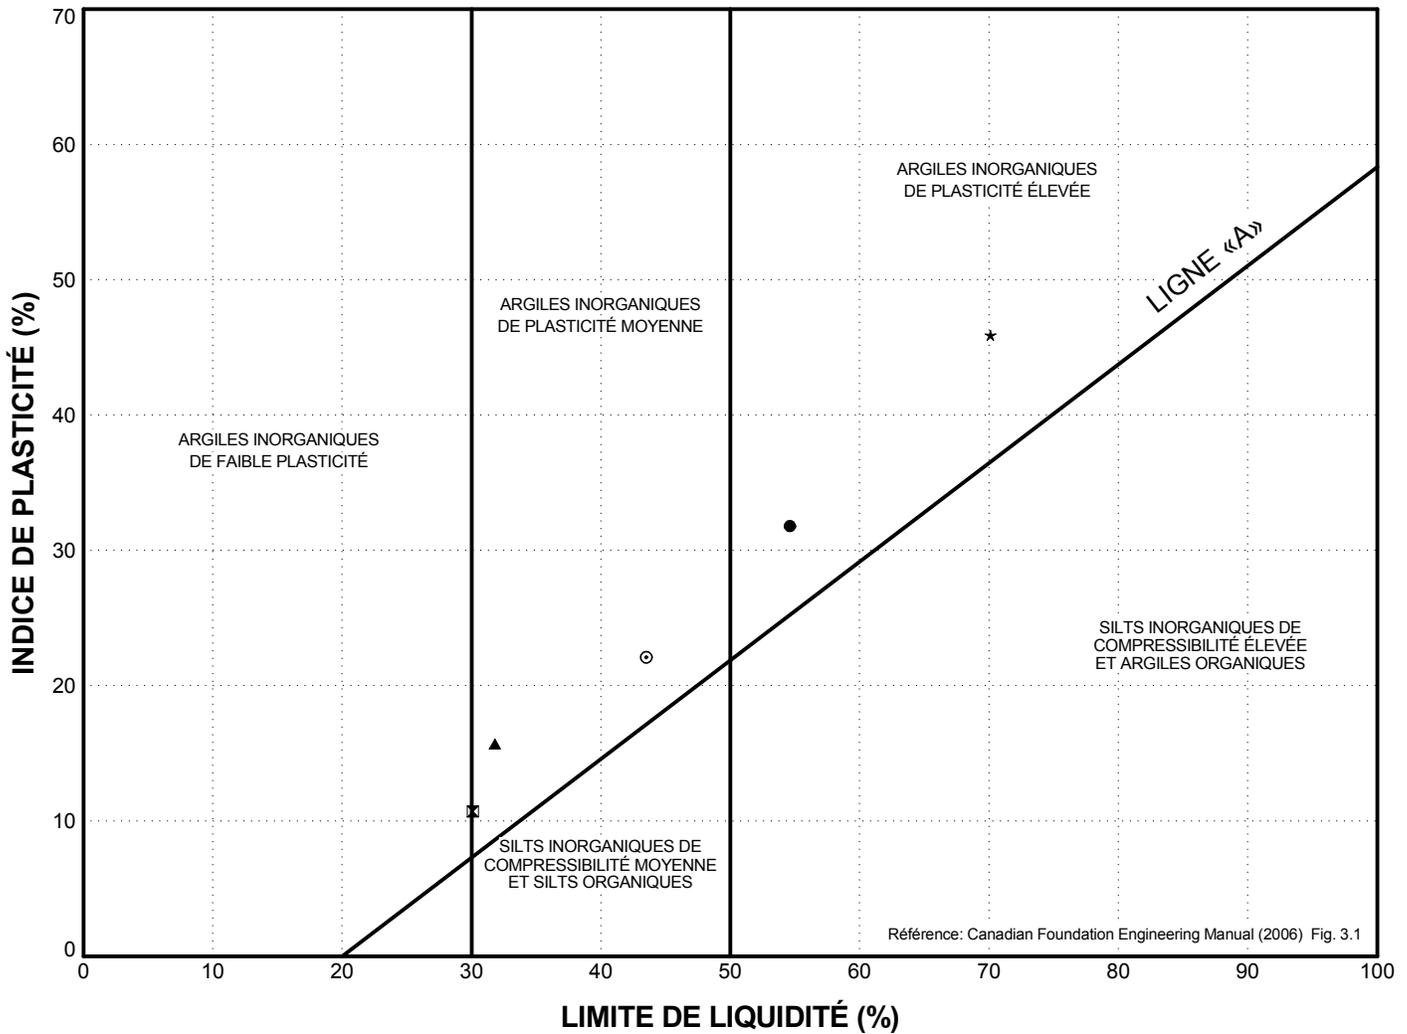
Sondage	Éch.	Profondeur (m)		W (%)	W <sub>L</sub> (%)	W <sub>P</sub> (%)	I <sub>P</sub> (%)	I <sub>L</sub>	DESCRIPTION
			de	à						
●	F-12-06	CF-2	0,76	1,37	38	55	23	32	0,5	<b>Argile varvée</b> de plasticité élevée (CH).
☒	F-12-06	CF-4	3,05	3,66	31	30	19	11	1,1	<b>Argile varvée</b> de plasticité moyenne (CL).
▲	F-12-07	CF-3	1,52	2,13	29	32	16	16	0,8	<b>Argile varvée</b> de plasticité moyenne (CL).
★	F-12-07	CF-4	3,05	3,66	68	70	24	46	1,0	<b>Argile varvée</b> de plasticité élevée (CH).
○	PU-12-06	VR-3	1,00	1,50	38	44	21	22	0,8	<b>Argile varvée</b> de plasticité moyenne (CL).

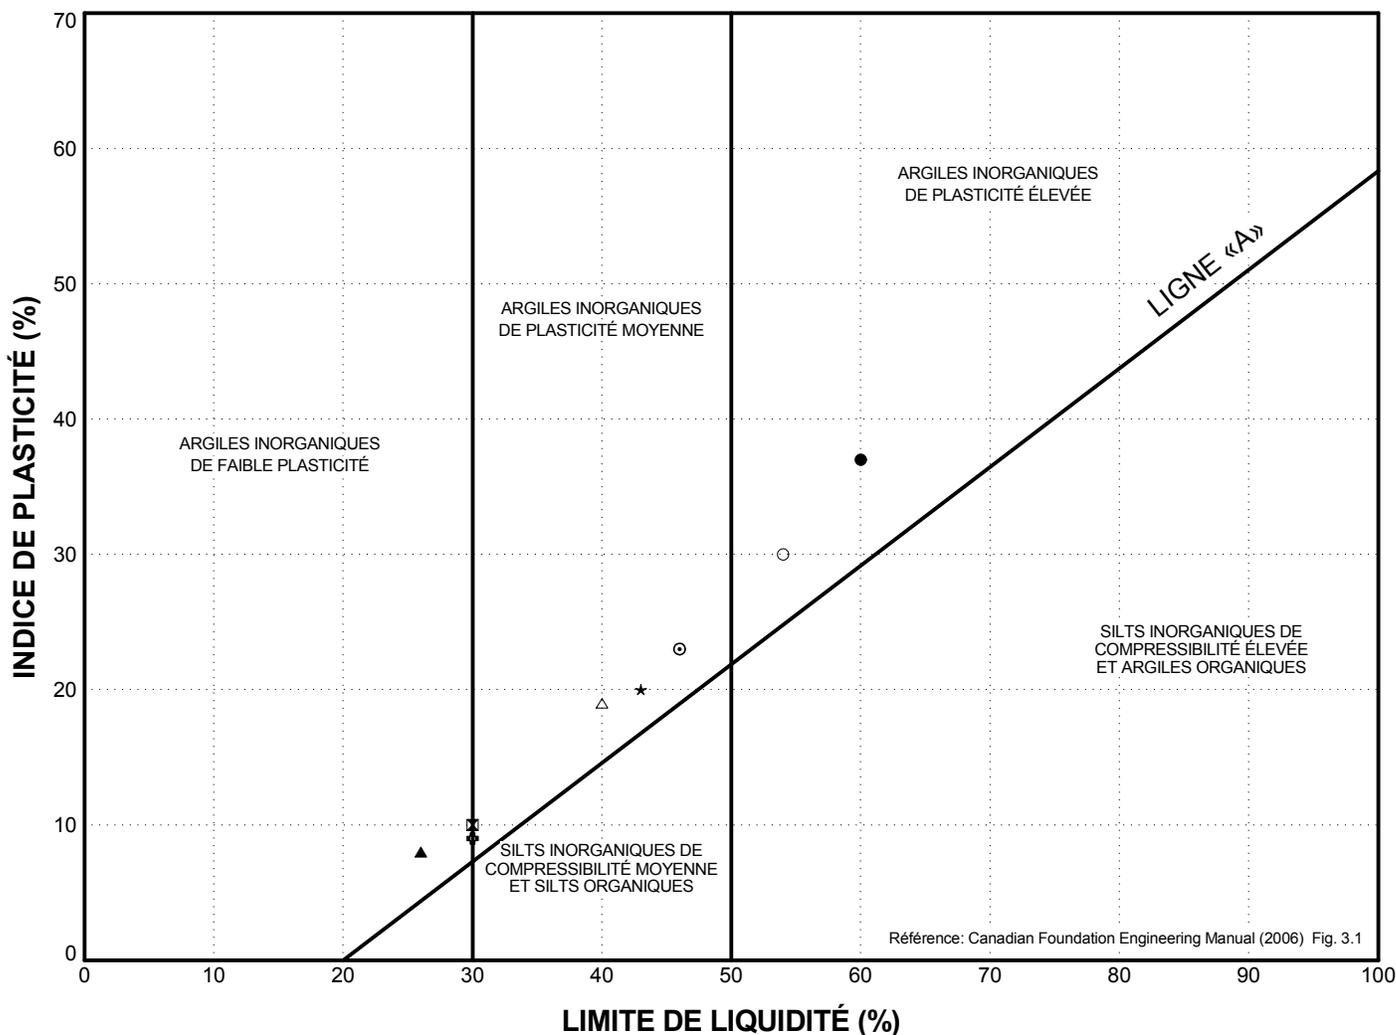
Sondage	Éch.	Profondeur (m)		W (%)	W <sub>L</sub> (%)	W <sub>P</sub> (%)	I <sub>P</sub> (%)	I <sub>L</sub>	DESCRIPTION
			de	à						
●	F-13-01	CF-4	2,90	3,51	59	60	23	37	1,0	Argile varvée de plasticité élevée (CH).
⊠	F-13-01	CF-7	5,18	5,79	32	30	20	10	1,2	Argile varvée de plasticité moyenne (CL).
▲	F-13-01	CF-9	6,71	7,32	27	26	18	8	1,1	Argile varvée de plasticité faible (CL).
★	F-13-03	CF-3	2,29	2,90	43	43	23	20	1,0	Argile varvée de plasticité moyenne (CL).
⊙	F-13-03-A	TM-1	2,30	2,40	48	46	23	23	1,1	Argile varvée de plasticité moyenne (CL).
⊕	F-13-03-A	TM-2	2,90	3,00	29	30	21	9	0,9	Argile varvée de plasticité moyenne (CL).
○	F-13-04	CF-3	1,37	1,98	50	54	24	30	0,9	Argile varvée de plasticité élevée (CH).
△	F-13-04	CF-4	1,98	2,59	42	40	21	19	1,1	Argile varvée de plasticité moyenne (CL).

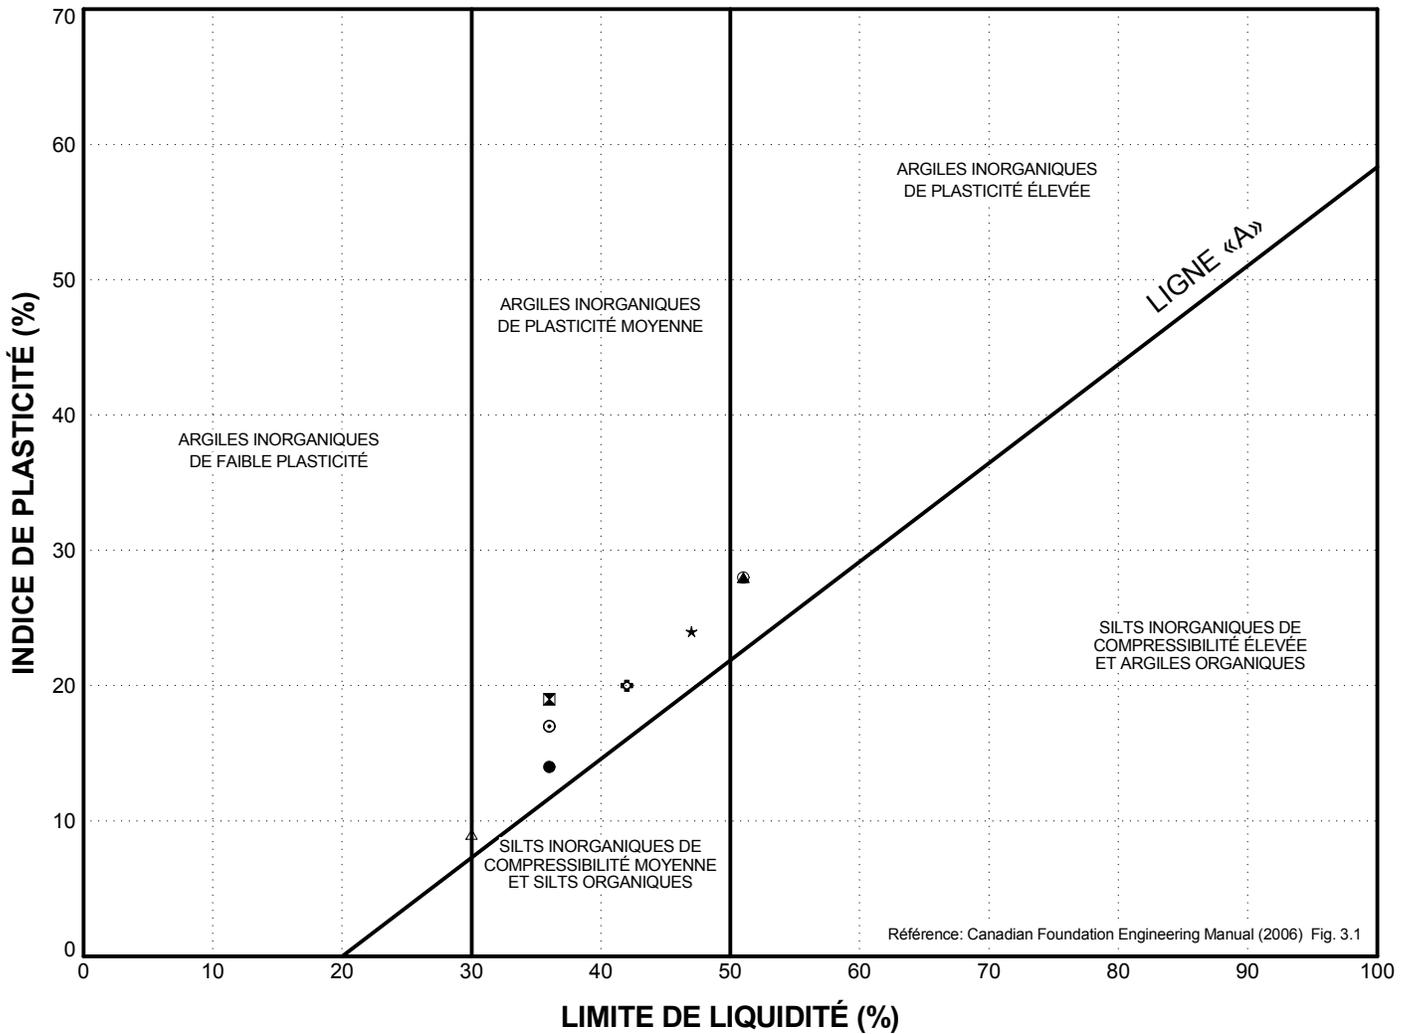
Sondage	Éch.	Profondeur (m)		W (%)	W <sub>L</sub> (%)	W <sub>P</sub> (%)	I <sub>P</sub> (%)	I <sub>L</sub>	DESCRIPTION
			de	à						
●	F-13-05	CF-3	2,13	2,74	40	36	22	14	1,3	Argile varvée de plasticité moyenne (CL).
⊠	F-13-06-A	TM-1	2,38	2,48	30	36	17	19	0,7	Argile varvée de plasticité moyenne (CL).
▲	F-13-06-A	TM-2	3,00	3,10	82	51	23	28	2,1	Argile varvée de plasticité élevée (CH).
★	F-13-06-A	TM-3	3,90	4,57	70	47	23	24	2,0	Argile varvée de plasticité moyenne (CL).
⊙	F-13-07	TM-5 <sub>(2)</sub>	2,90	3,00	26	36	19	17	0,4	Argile varvée de plasticité moyenne (CL).
⊕	F-13-07	TM-5 <sub>(1)</sub>	2,90	3,00	26	42	22	20	0,2	Argile varvée de plasticité moyenne (CL).
○	F-13-07	TM-6	4,60	4,70	80	51	23	28	2,0	Argile varvée de plasticité élevée (CH).
△	F-13-07	TM-7	6,03	6,13	29	30	21	9	0,9	Argile varvée de plasticité moyenne (CL).

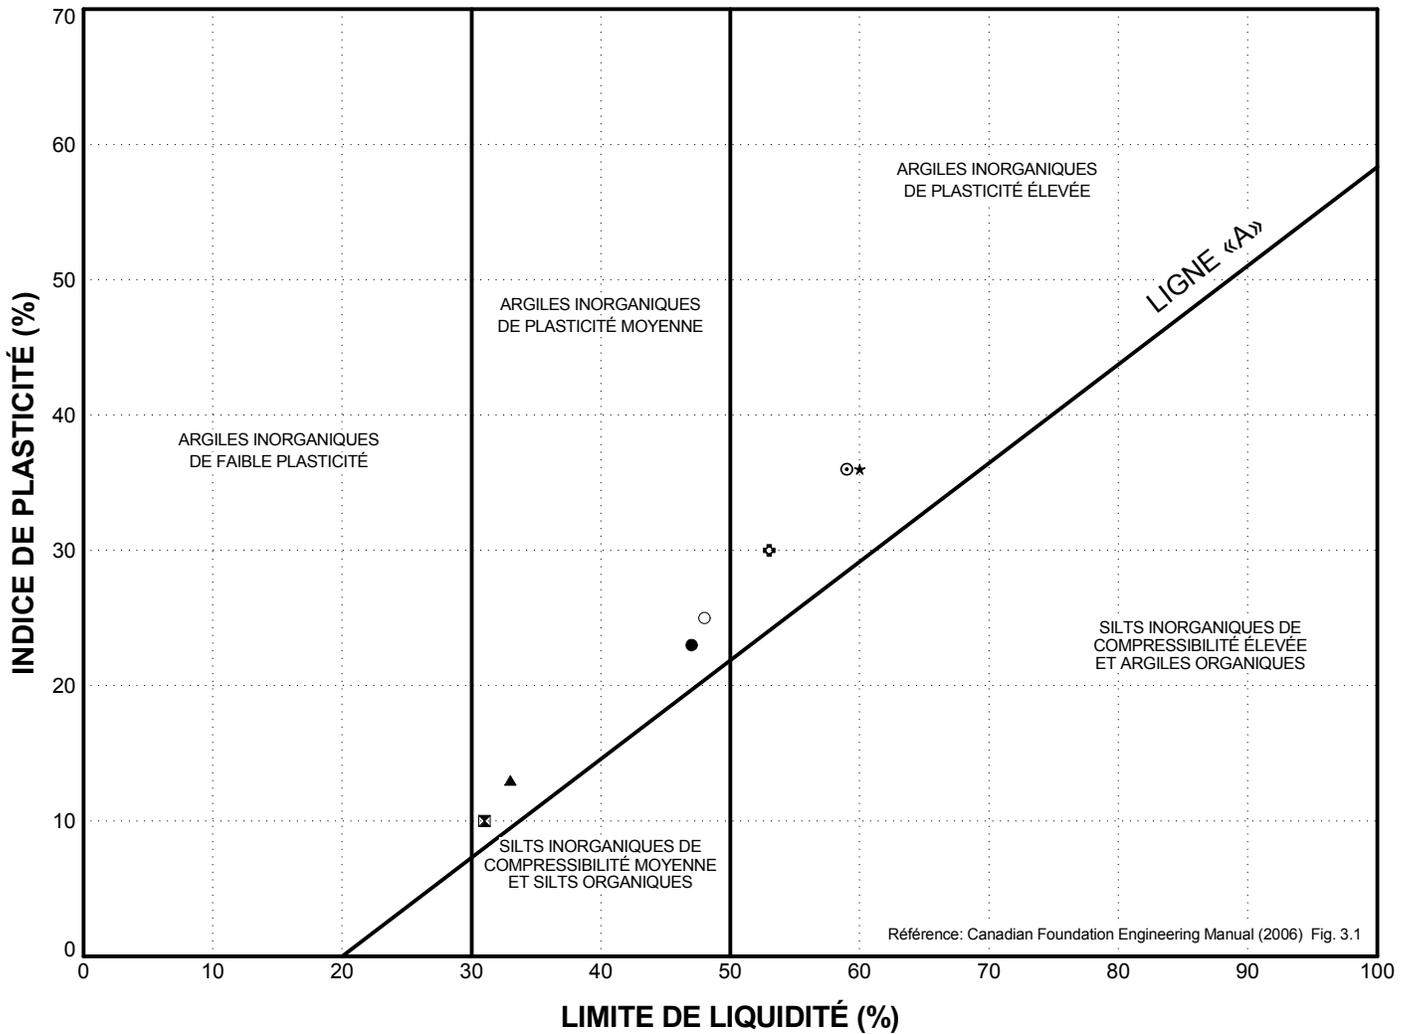
Sondage	Éch.	Profondeur (m)		W (%)	W <sub>L</sub> (%)	W <sub>P</sub> (%)	I <sub>P</sub> (%)	I <sub>L</sub>	DESCRIPTION
			de	à						
●	F-13-08	TM-4	4,20	4,30	40	47	24	23	0,7	Argile varvée de plasticité moyenne (CL).
⊠	F-13-08	TM-5	5,36	5,45	26	31	21	10	0,5	Argile varvée de plasticité moyenne (CL).
▲	F-13-09	CF-3	1,22	1,83	36	33	20	13	1,2	Argile varvée de plasticité moyenne (CL).
★	F-13-10	CF-4	2,90	3,51	76	60	24	36	1,4	Argile varvée de plasticité élevée (CH).
⊙	F-13-10	CF-5	4,42	5,03	73	59	23	36	1,4	Argile varvée de plasticité élevée (CH).
⊕	F-13-10	CF-6	5,94	6,55	64	53	23	30	1,4	Argile varvée de plasticité élevée (CH).
○	F-13-10	CF-7	7,47	8,08	55	48	23	25	1,3	Argile varvée de plasticité moyenne (CL).

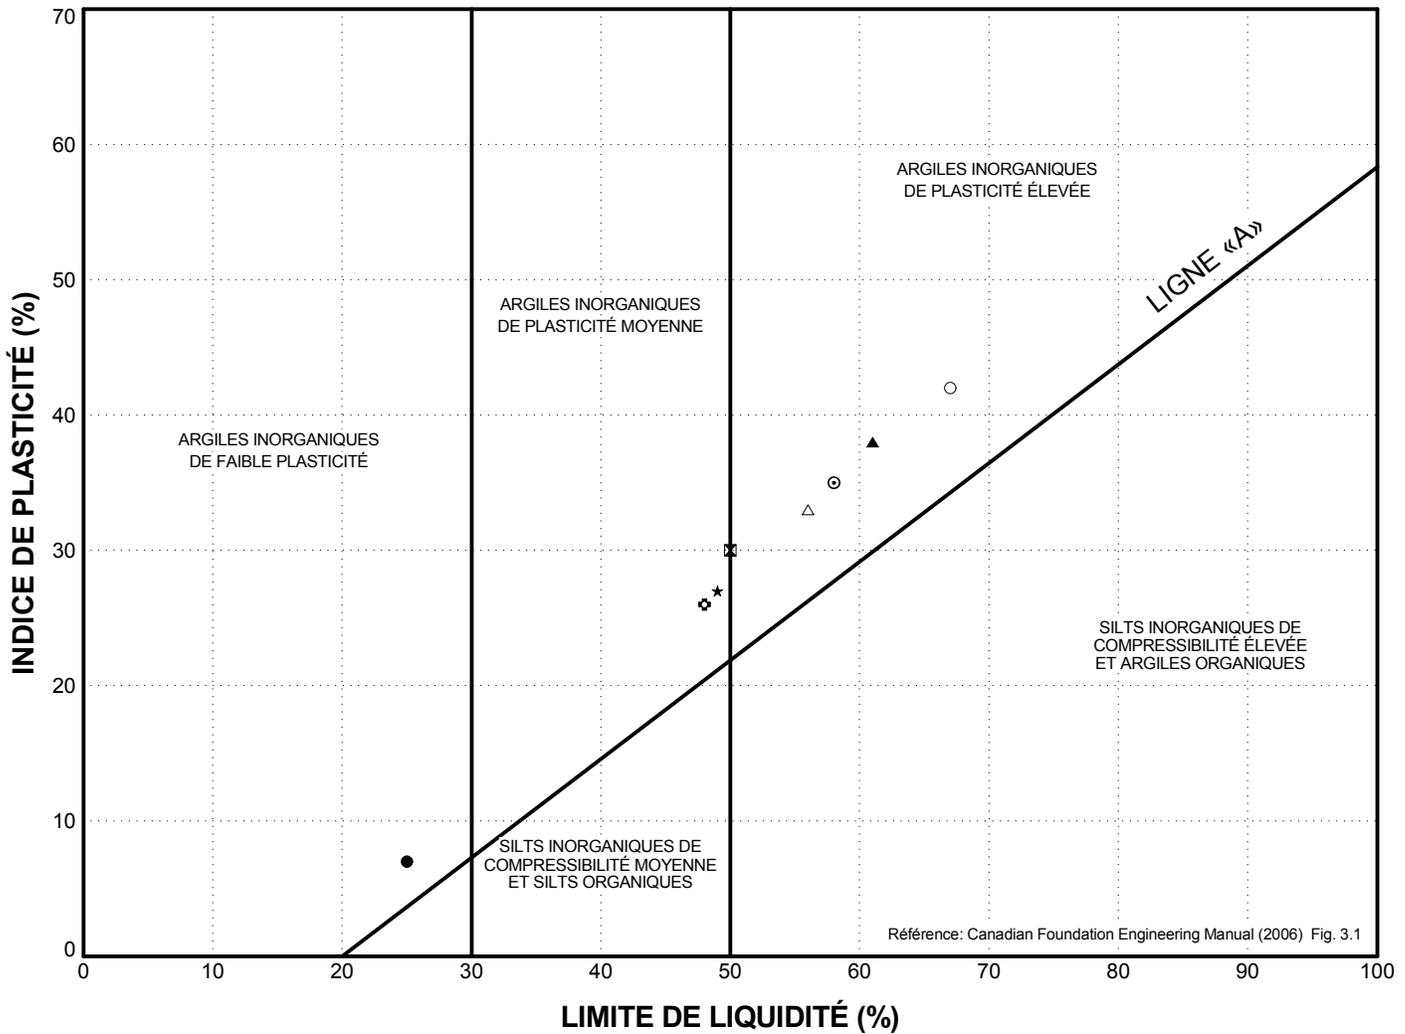
Sondage	Éch.	Profondeur (m)		W (%)	W <sub>L</sub> (%)	W <sub>P</sub> (%)	I <sub>P</sub> (%)	I <sub>L</sub>	DESCRIPTION
			de	à						
●	F-13-14	CF-5	2,90	3,51	30	25	18	7	1,7	Argile varvée de plasticité faible (CL).
⊠	F-13-14	CF-6	3,66	4,27	54	50	20	30	1,1	Argile varvée de plasticité élevée (CH).
▲	F-13-14	CF-7	4,42	5,03	65	61	23	38	1,1	Argile varvée de plasticité élevée (CH).
★	F-13-14	CF-9	5,94	6,55	55	49	22	27	1,2	Argile varvée de plasticité moyenne (CL).
⊙	F-13-14	CF-10	6,71	7,32	66	58	23	35	1,2	Argile varvée de plasticité élevée (CH).
⊕	F-13-14	CF-13	8,99	9,60	51	48	22	26	1,1	Argile varvée de plasticité moyenne (CL).
○	F-13-14-B	TM-1	5,30	5,40	71	67	25	42	1,1	Argile varvée de plasticité élevée (CH).
△	F-13-14-B	TM-2	8,20	8,30	54	56	23	33	0,9	Argile varvée de plasticité élevée (CH).

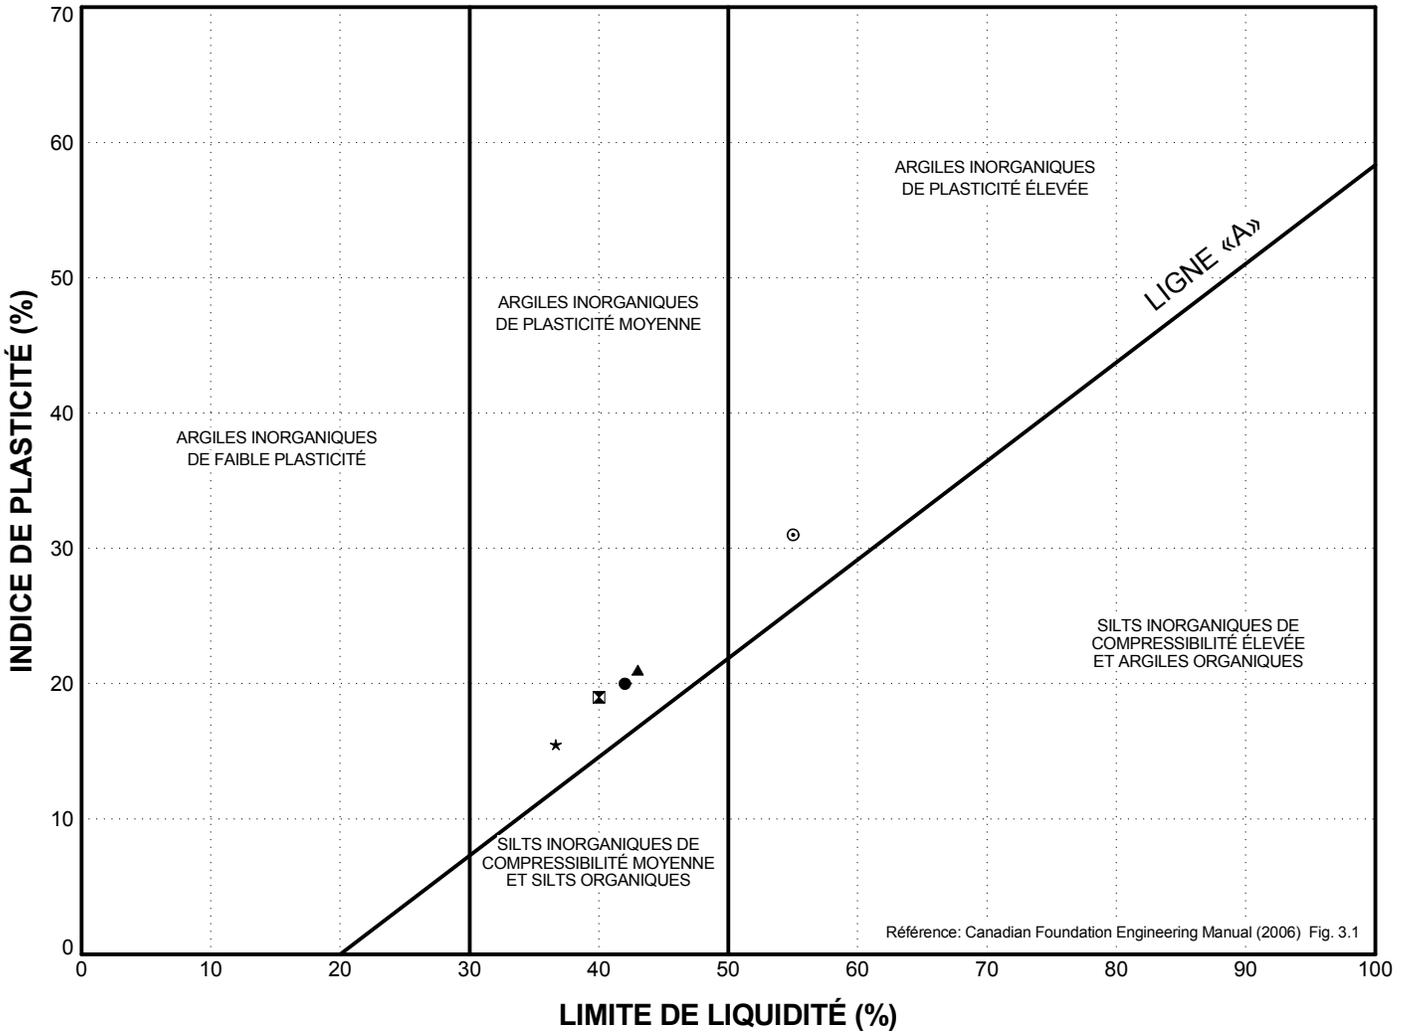
Sondage	Éch.	Profondeur (m)		W (%)	W <sub>L</sub> (%)	W <sub>P</sub> (%)	I <sub>P</sub> (%)	I <sub>L</sub>	DESCRIPTION
			de	à						
●	F-13-17	CF-4	2,13	2,74	40	42	22	20	0,9	<b>Argile varvée</b> de plasticité moyenne (CL).
⊠	F-13-17	CF-5	2,90	3,51	42	40	21	19	1,1	<b>Argile varvée</b> de plasticité moyenne (CL).
▲	PU-13-05	VR-4	1,30	1,60	39	43	22	21	0,8	<b>Argile varvée</b> de plasticité moyenne (CL).
★	PU-13-07	VR-5	2,20	2,50	37	37	21	16	1,0	<b>Argile varvée</b> de plasticité moyenne (CL).
⊙	PU-13-08	VR-4	1,50	2,00	42	55	24	31	0,6	<b>Argile varvée</b> de plasticité élevée (CH).

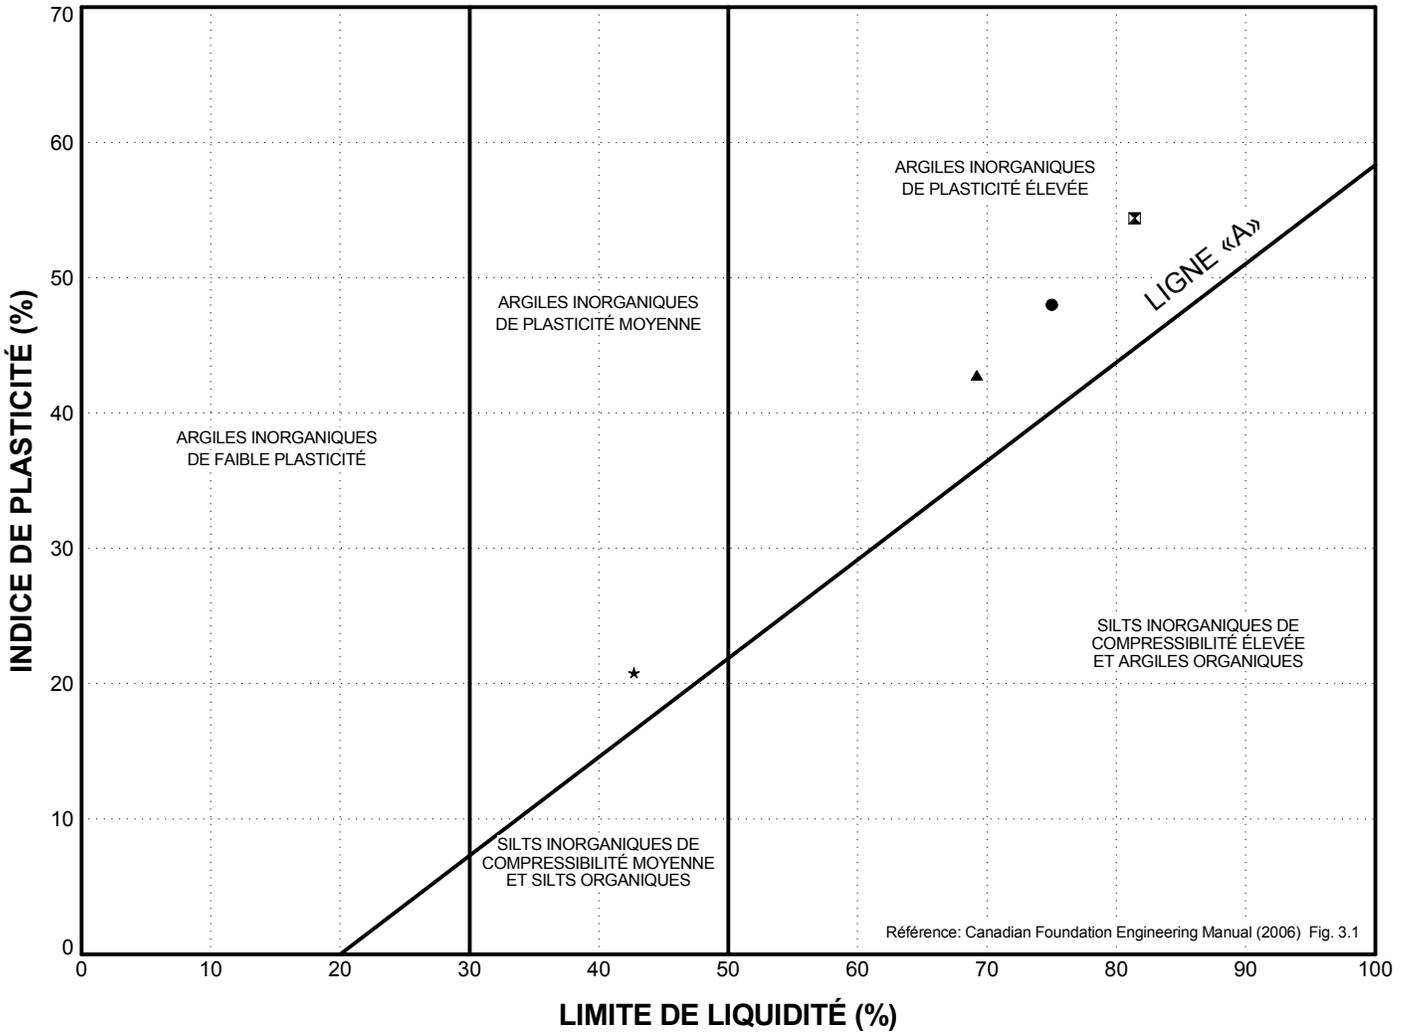
Sondage	Éch.	Profondeur (m)		W (%)	W <sub>L</sub> (%)	W <sub>P</sub> (%)	I <sub>P</sub> (%)	I <sub>L</sub>	DESCRIPTION
			de	à						
●	F-14-02	TM-7	6,10	6,81	62	75	27	48	0,7	Argile varvée, plasticité élevée (CH).
▣	F-14-03	TM-6	5,18	5,94	88	81	27	54	1,1	Argile varvée, plasticité élevée (CH).
▲	F-14-03	TM-7	6,10	6,86	75	69	26	43	1,1	Argile varvée, plasticité élevée (CH).
★	F-14-05	TM-4	3,20	3,85	45	43	22	21	1,1	Argile varvée, plasticité moyenne (CL).

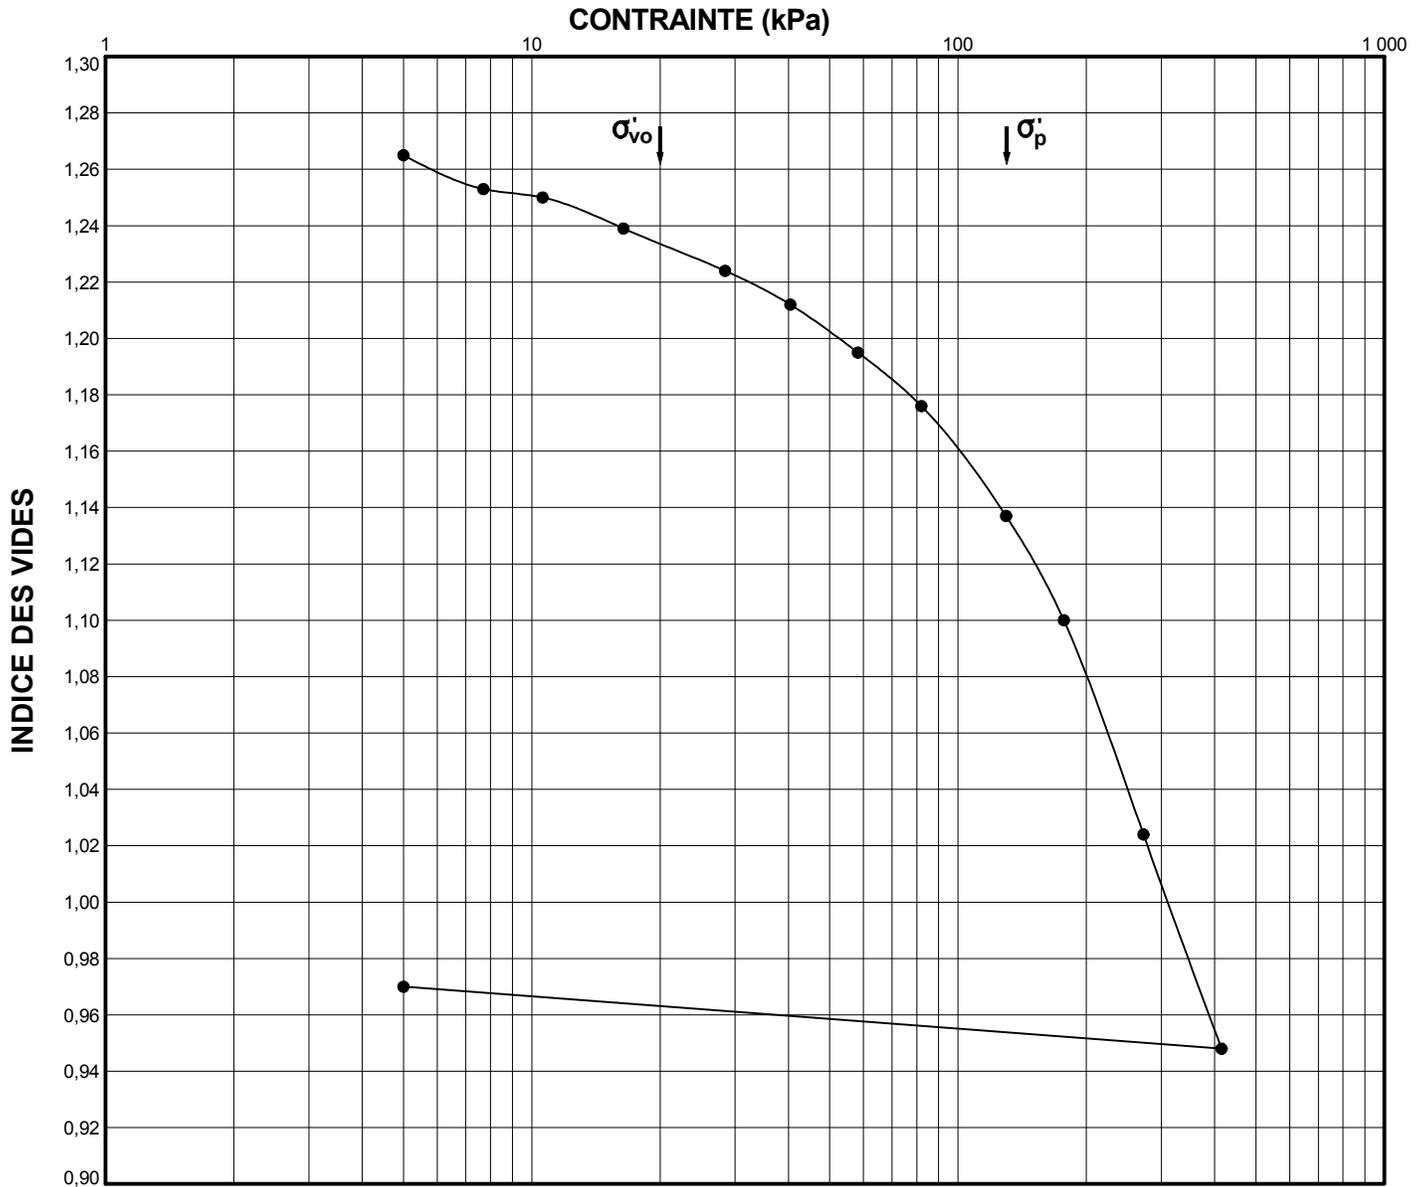
**FORAGE** : F-13-03-A  
**ÉCHANTILLON** : TM-1  
**PROFONDEUR** : 2,30 à 2,40 m

Profondeur de l'essai : 2,35 m

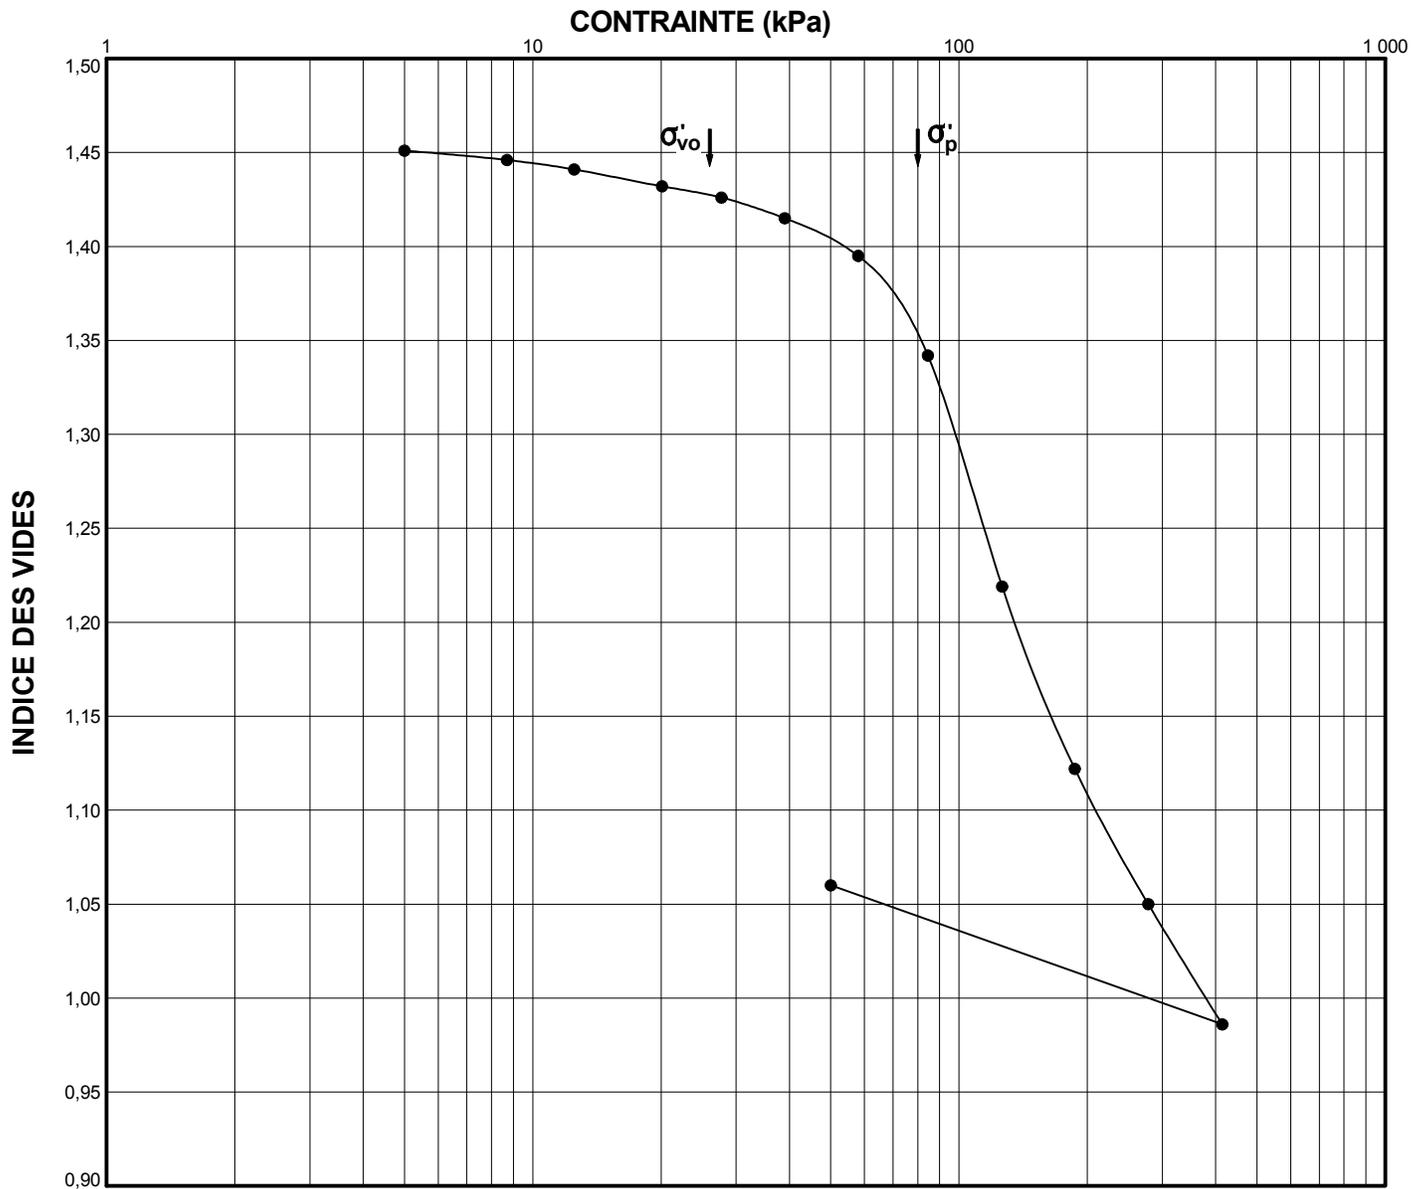
**FORAGE** : F-13-06-A  
**ÉCHANTILLON** : TM-2  
**PROFONDEUR** : 3,00 à 3,10 m

Profondeur de l'essai : 3,05 m

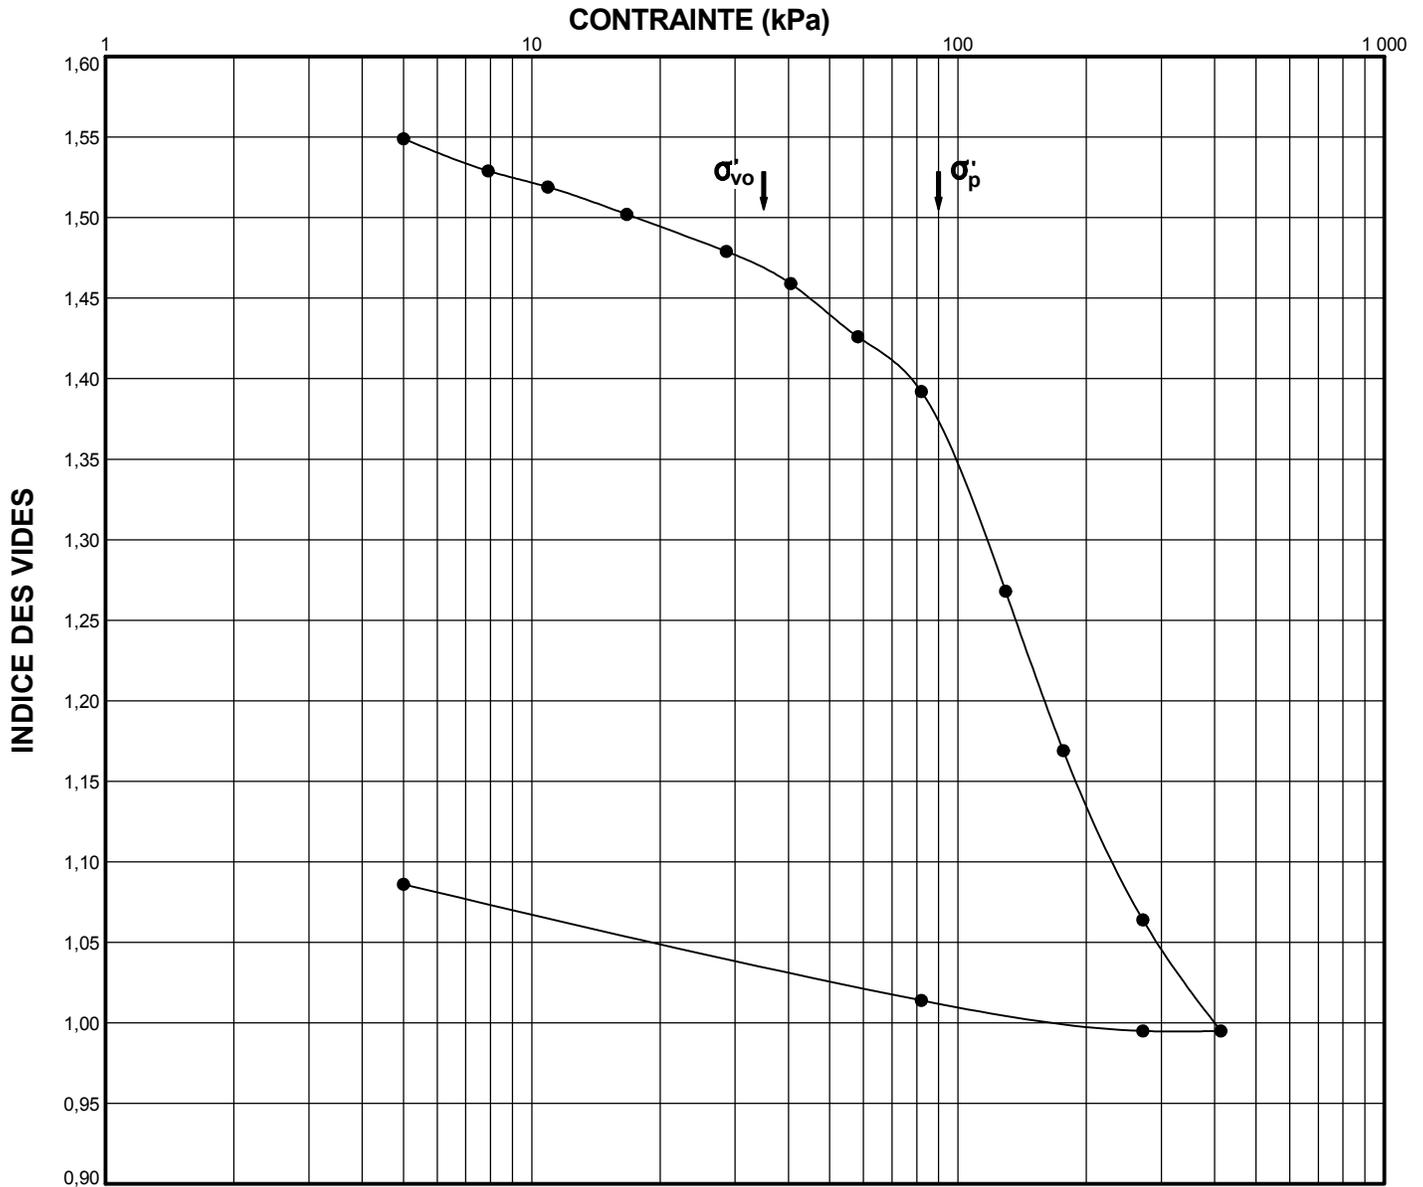
**FORAGE** : F-13-06-A  
**ÉCHANTILLON** : TM-3  
**PROFONDEUR** : 4,40 à 4,50 m

Profondeur de l'essai : 4,45 m

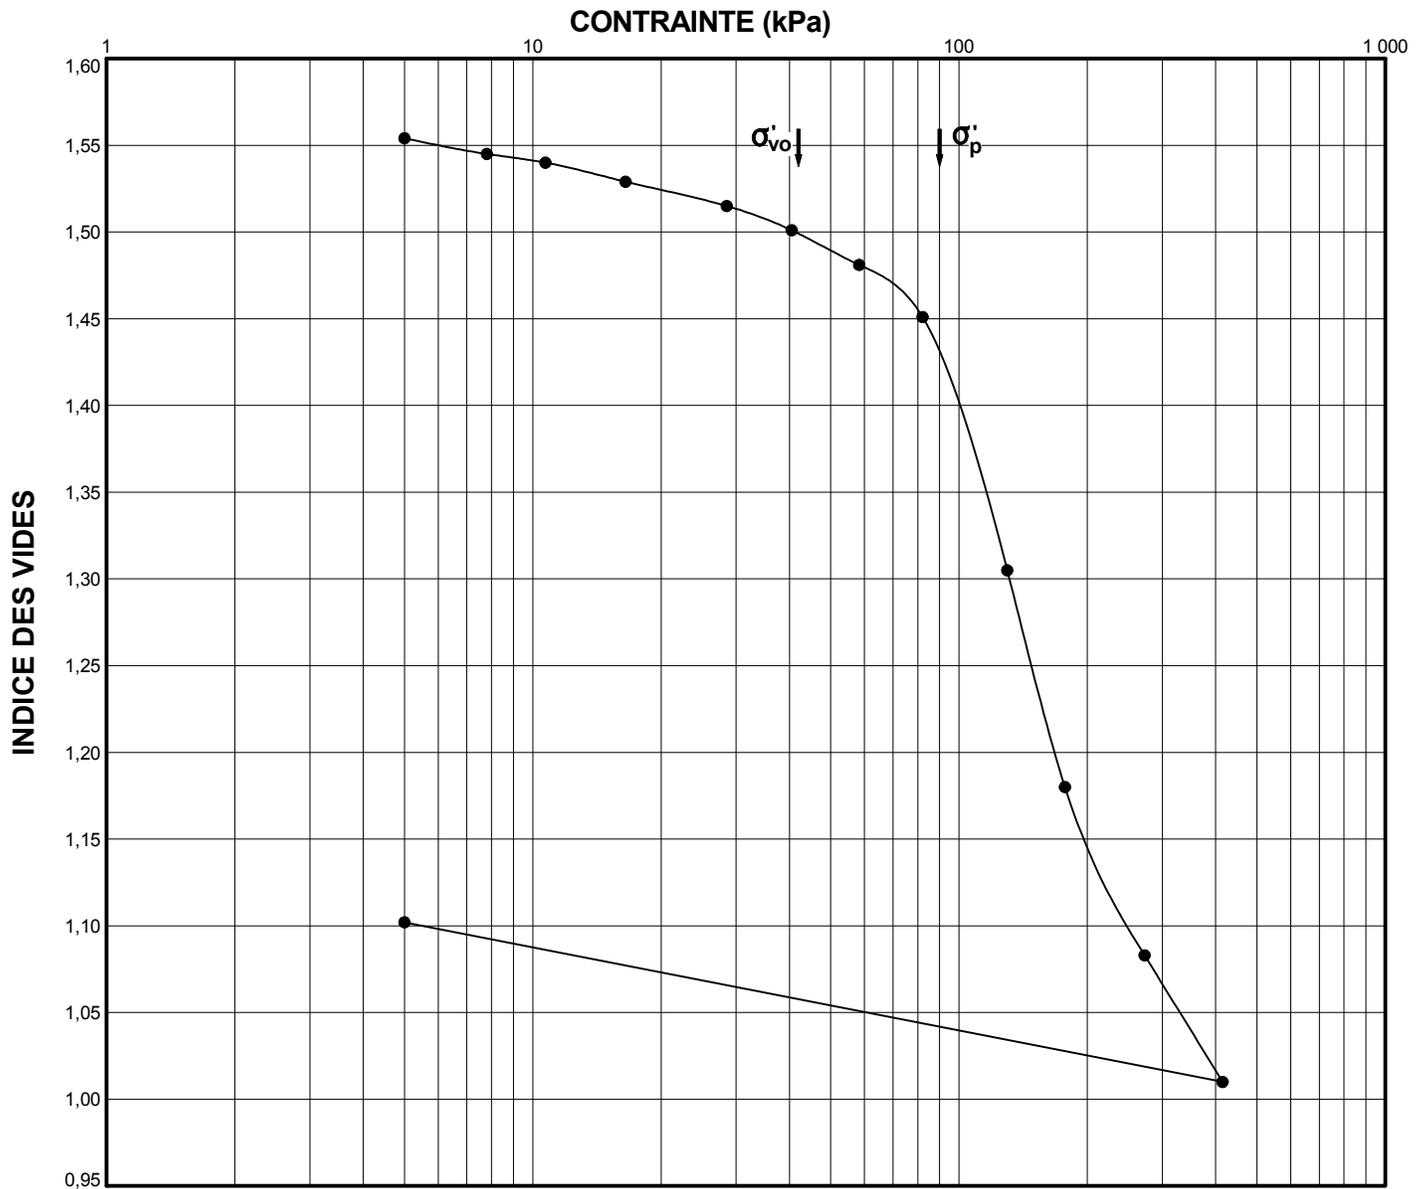
**FORAGE** : F-13-07  
**ÉCHANTILLON** : TM-6  
**PROFONDEUR** : 4,60 à 4,70 m

Profondeur de l'essai : 4,65 m
