**Étude géotechnique complémentaire**

**Déviaton de la route 117 entre les  
P.K. 17+700 et 21+600  
Malartic, Québec**

N/Document n° : rap-2-rév.4

Novembre 2014

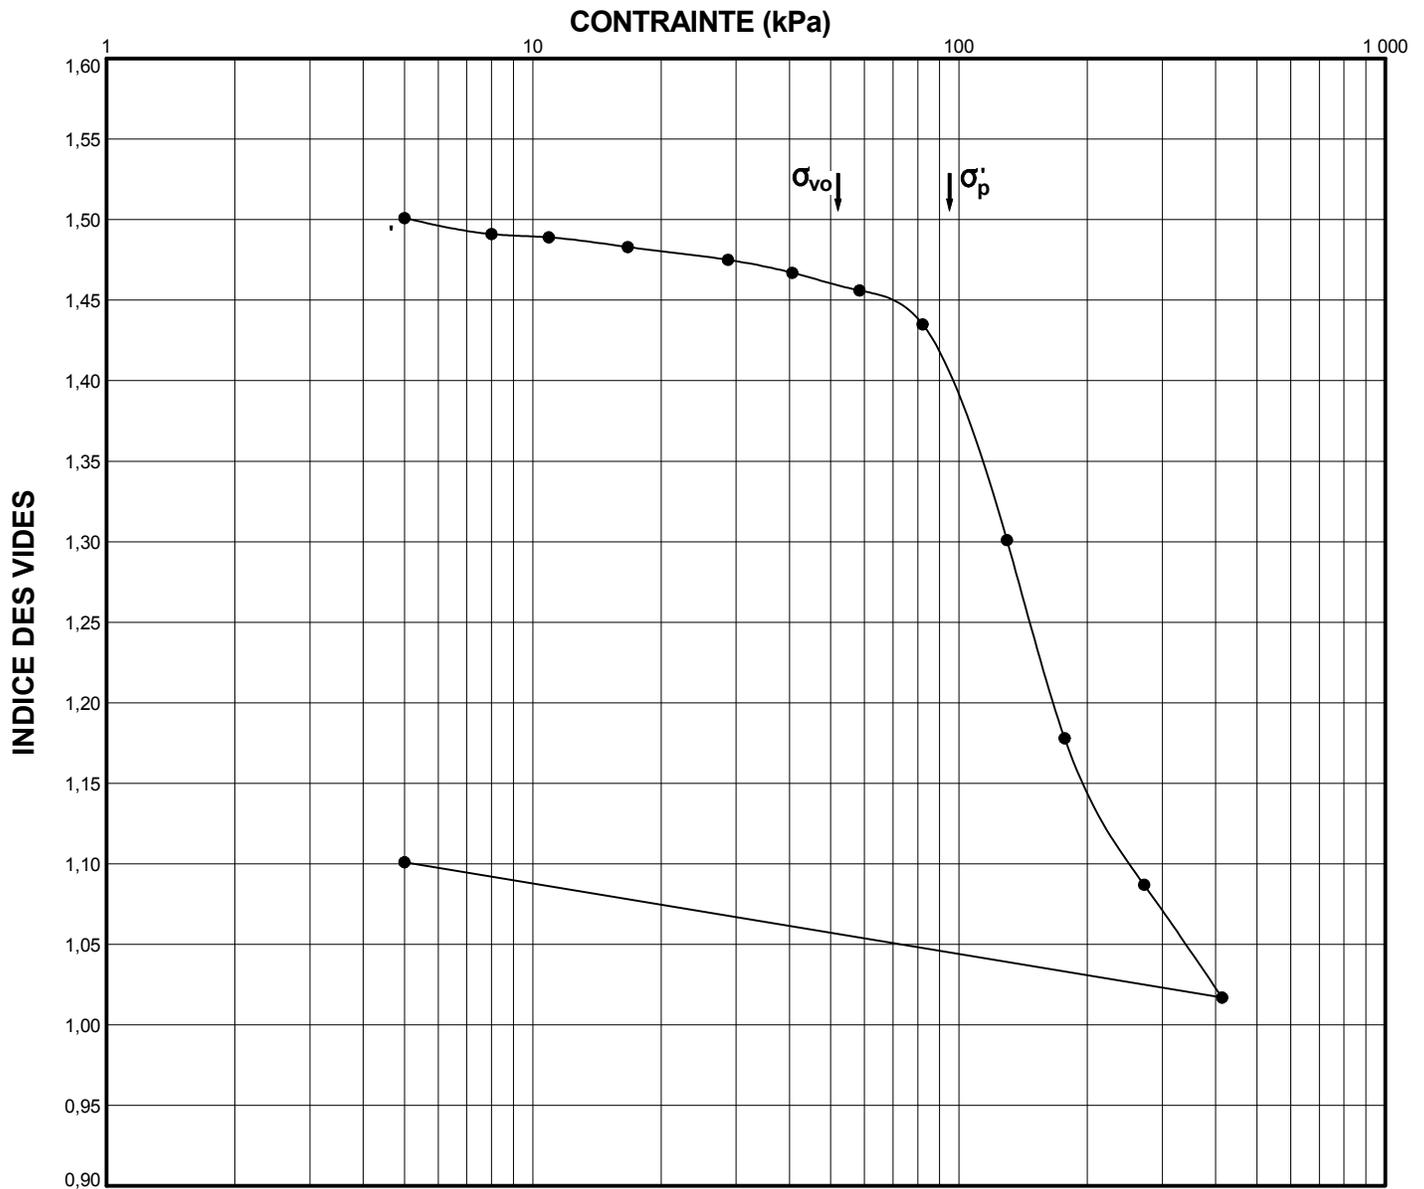
**FORAGE** : F-13-08  
**ÉCHANTILLON** : TM-4  
**PROFONDEUR** : 4,20 à 4,30 m

Profondeur de l'essai : 4,25 m
