# Interventions et impacts à la suite de déversements de pétrole dans des cours d'eau : le cas de la rivière Chaudière

Audience du BAPE sur le projet d'oléoduc Énergie Est

15 mars 2015

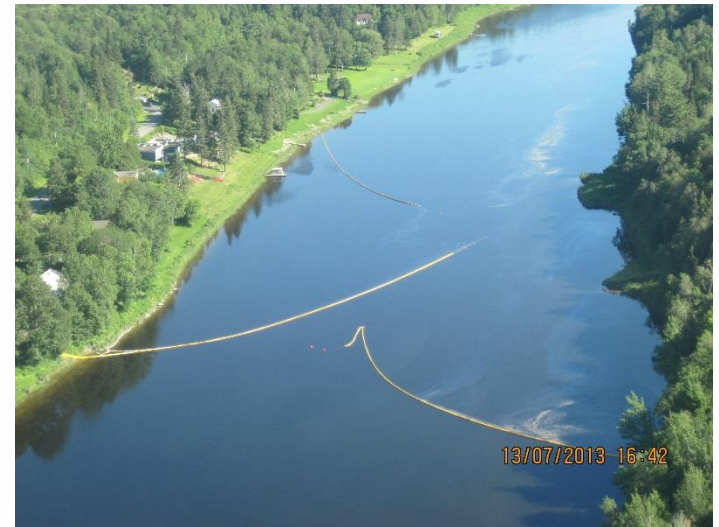
1. Priorité : **sécuriser les prises d'eau potable** s'alimentant dans la rivière Chaudière.
2. Mesures de **confinement sur place**
  - obturation des conduites d'égout
  - fermeture de la station de traitement des eaux usées
  - fermeture du barrage Mégantic.
3. Mesures de **récupération**
  - **14 estacades** installées entre le barrage Mégantic et Saint-Joseph.

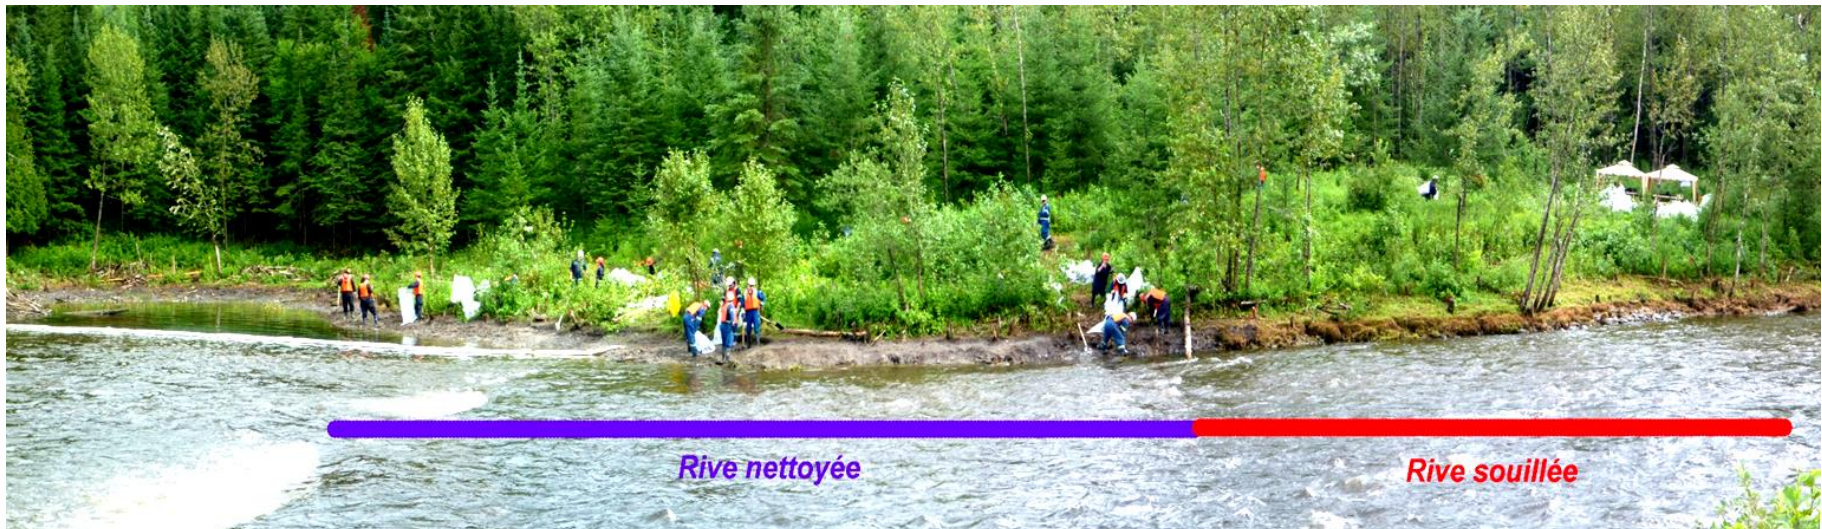
- MMA - SIMEC
- 22 juillet au 17 août 2013
- **Récupération manuelle** des sédiments, de la végétation et des roches souillés.
- **5 000 sacs de débris** récupérés.

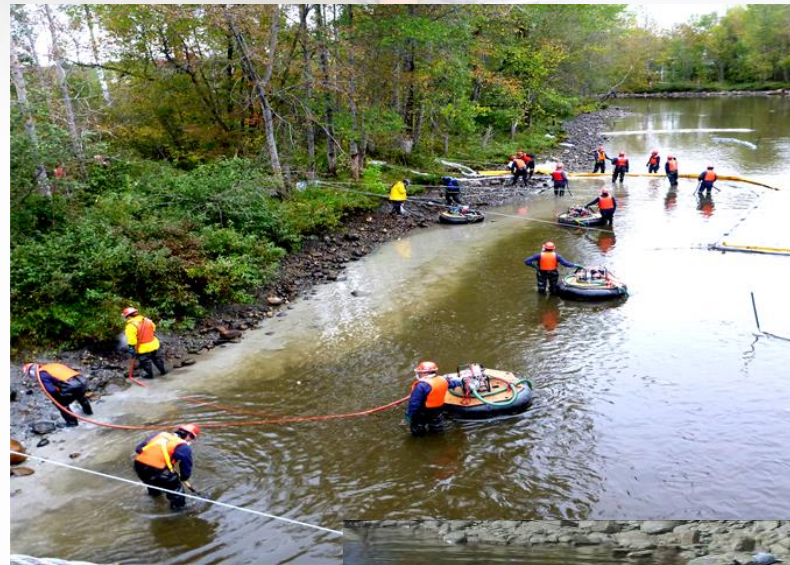
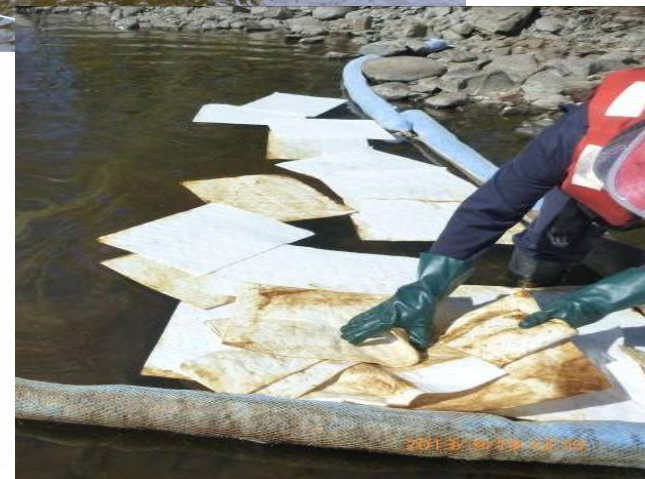
- 10 août au 1<sup>er</sup> novembre
- MDDELCC
- **Lavage à l'eau et des râpeaux** ont été utilisés pour déloger les hydrocarbures et les récupérer à l'aide de **barrages flottants**.
- Entre **150 et 200 travailleurs**.
- **40 kilomètres de rives** (20 km de rivière) nettoyées générant près de **35 tonnes** d'absorbants souillés.

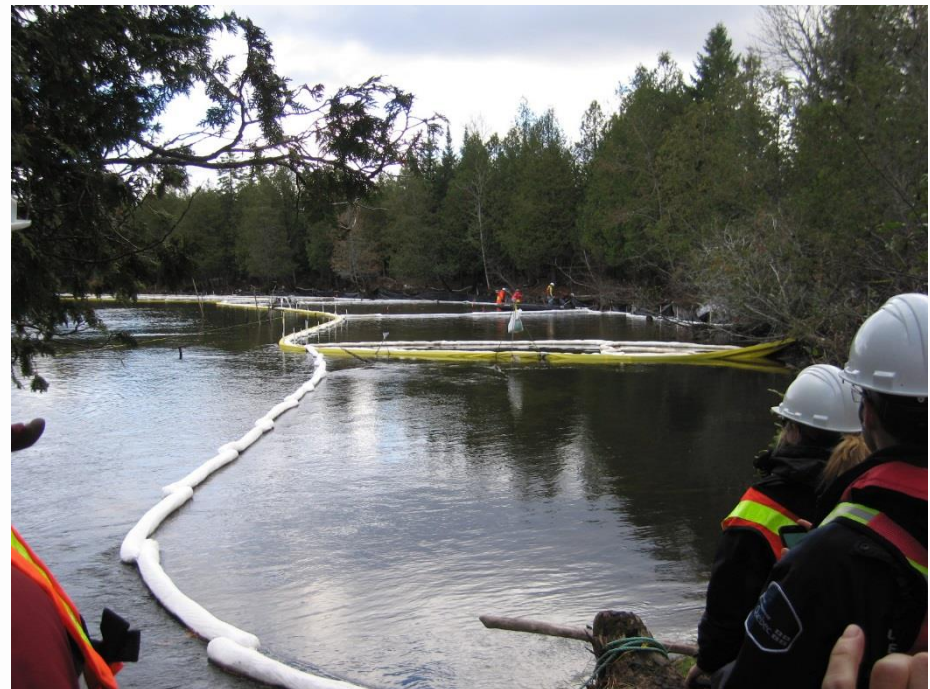
- 29 septembre au 7 novembre **2014**
- WFS - CRA
- **Km 4,5; superficie  $\approx 150 \times 17$  m**
- **Excavation et dragage manuels**
- **Essorage** des sédiments sur place
- **Transport** des sédiments contaminés à un site de traitement des sols contaminés.
- **30 travailleurs**

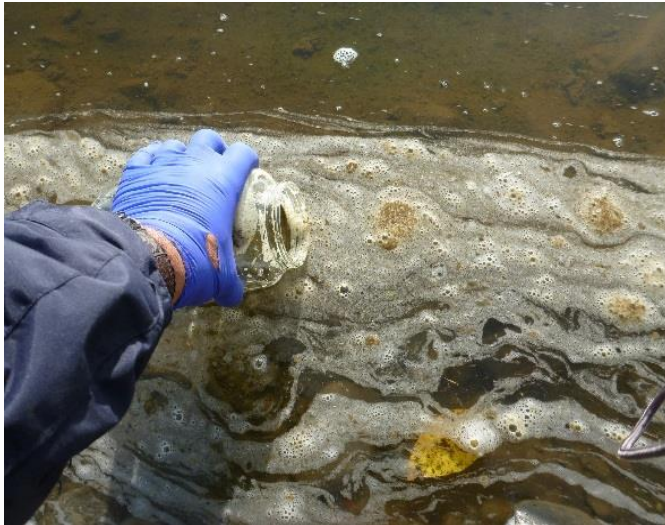
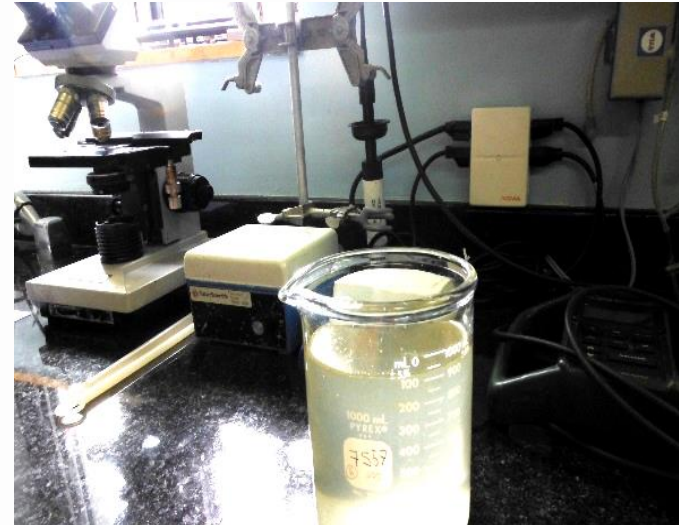
- Détection d'hydrocarbures durant les **premiers jours, puis de façon sporadique et de courte durée lors des crues** (printemps 2014 et 2015).

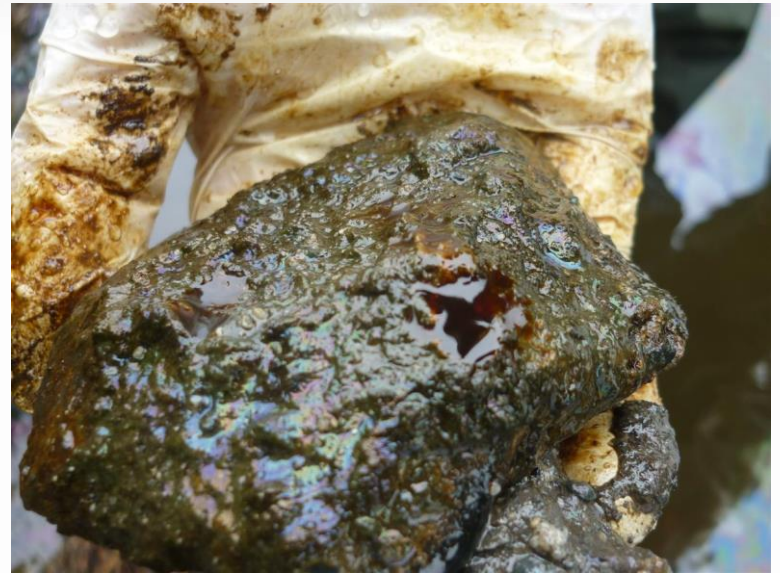
- Contamination importante par son **étendue** et les **concentrations** mesurées.
- Critères
  - effets chroniques : 164 mg/kg
  - effets aigus : 832 mg/kg
- **Dépassements** fréquents des critères dans les **30 premiers kilomètres**, localisés plus en aval, jusqu'à Saint-Georges (km 80).

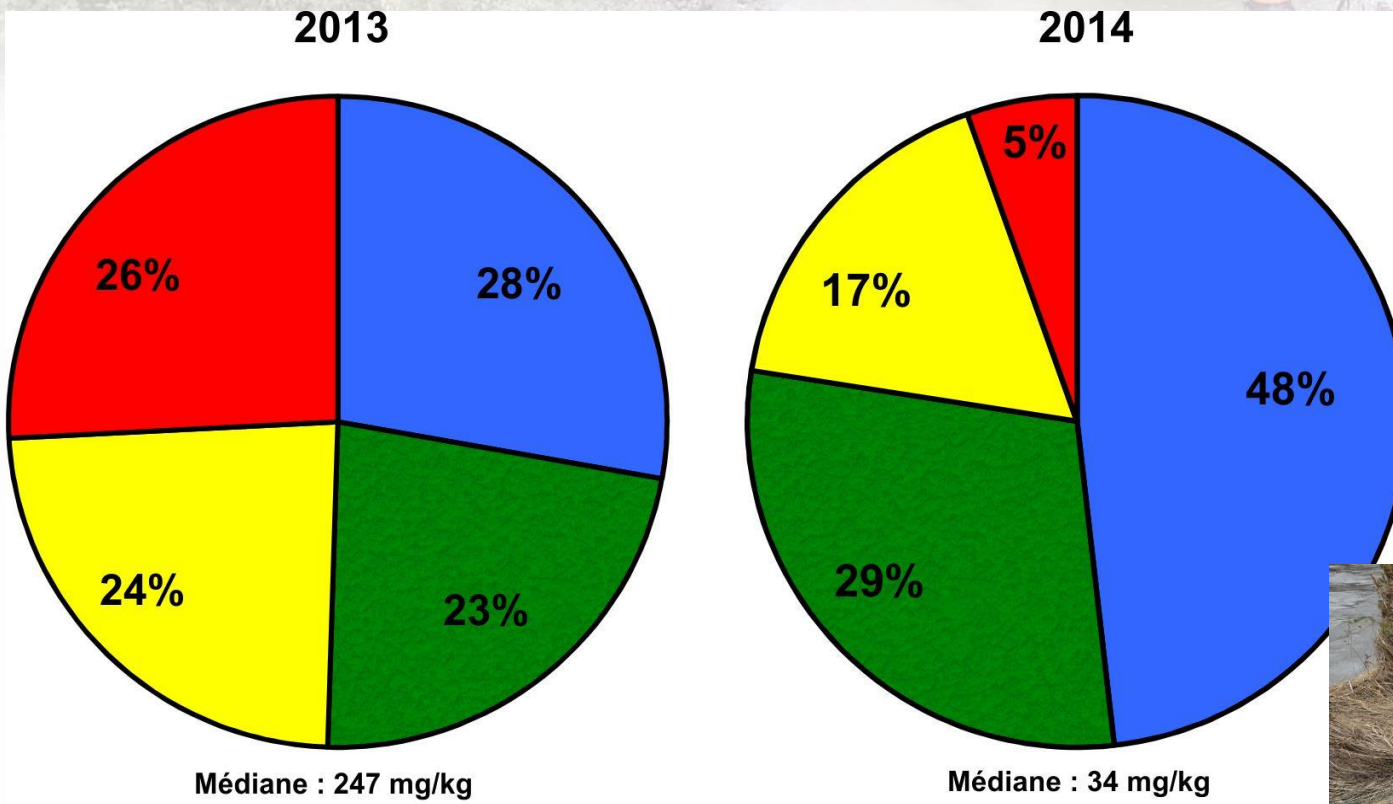
### Contamination des sédiments (2/3)

■ Non détecté  
■ Inférieure à la VRC (164 mg/kg)

■ Supérieure à la VRC (164 mg/kg)  
■ Supérieure à la VRA (832 mg/kg)

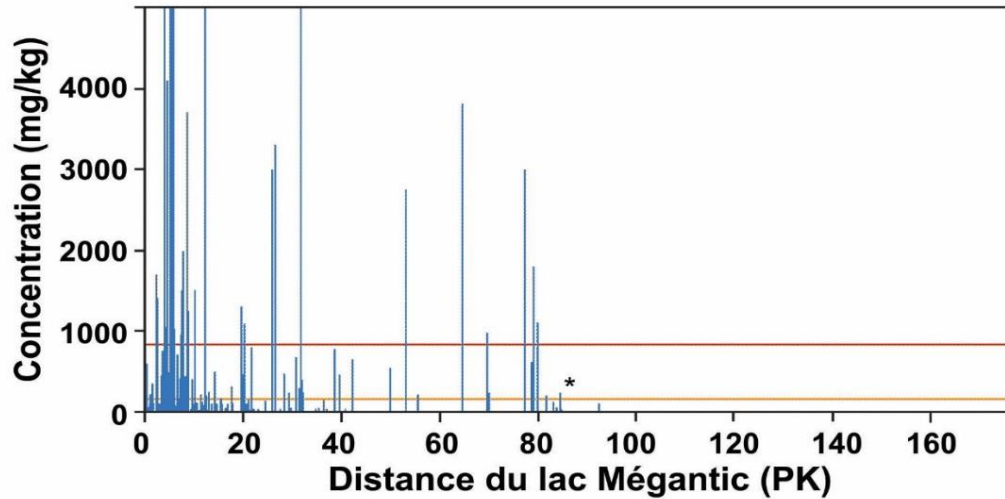
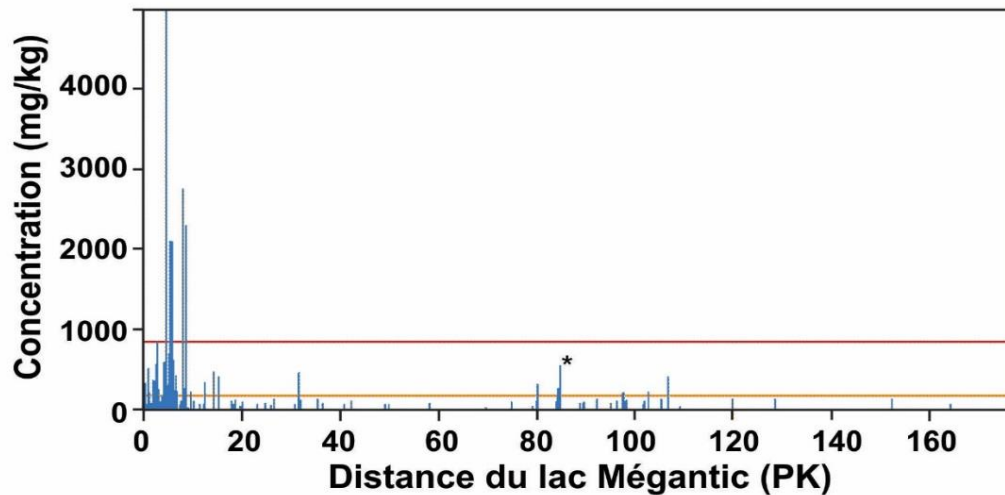
### Contamination des sédiments (3/3)

2013

2014

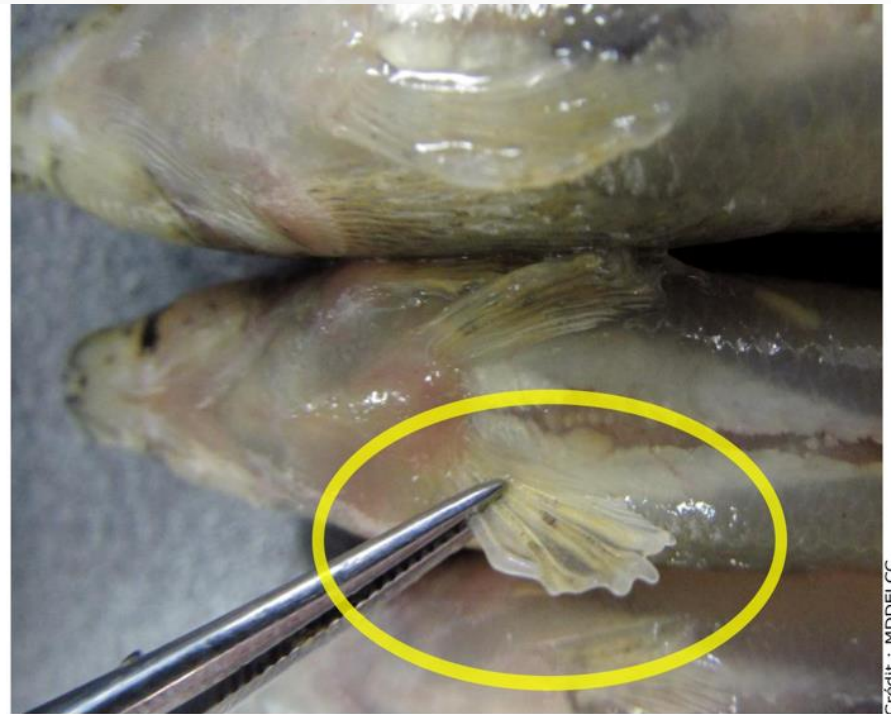
**Érosion** de la nageoire pelvienne chez le raseux-de-terre gris, rivière Chaudière, 2014

- **2013** : pas d'impact majeur observé **sur les poissons adultes** (99 poissons morts recensés).
- **2014 : effets observés par rapport à 1994 :**
  - Baisse de l'abondance de 66 % : ???
  - Baisse de la biomasse de 48 % : ?
  - **Hausse marquée des anomalies physiques (DELT).**
