Projet Oléoduc Énergie Est de
TransCanada – section québécoise

**OLÉODUC
ÉNERGIE EST
ENERGY
EAST PIPELINE**

**Index des sites de relevé ichtyologique
par MRC ou par territoire équivalent
Index of Fish Survey Sites
by RCM or Equivalent Territory**

Relevé ichtyologique et caractérisation d'habitat / Fish and Fish Habitat Survey
Site ML007
Rivière des Outaouais

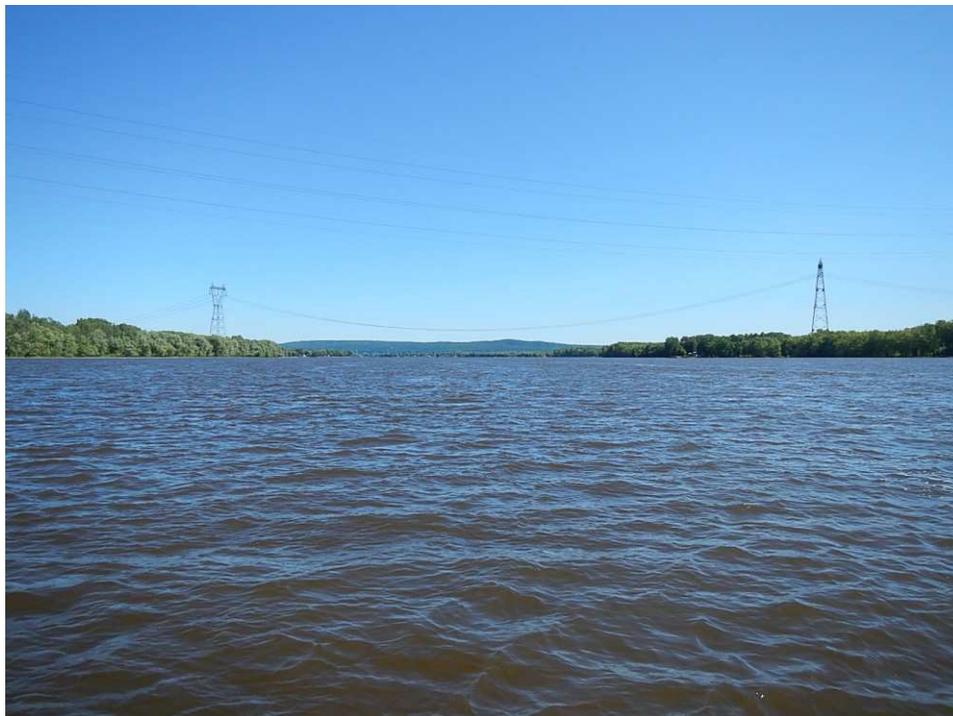
Photo 1 : Vue vers l'aval au site de franchissement

Caractérisation de l'habitat	
Milieu environnant * :	Naturel, Infrastructures
Couvert végétal * :	5 % - Feuillu
Classification du cours d'eau :	Large, permanent (> 20 m)
Régime d'écoulement :	Laminaire
Patron d'écoulement :	Rectiligne
Vitesse du courant (m/s) :	0,35
Niveau d'eau :	Normal
Profondeur moyenne (m) :	13
Température de l'eau (°C) :	19,5
Lit du cours d'eau :	
Substrat* :	Limon, Sable
État du substrat :	Colmaté
Talus :	
Substrat* :	Organique, Bloc, Argile
Érosion :	Faible

Sensibilité	
Habitat sensible à l'aval :	Oui
Obstacle à la migration :	Oui
Sensibilité :	Élevée

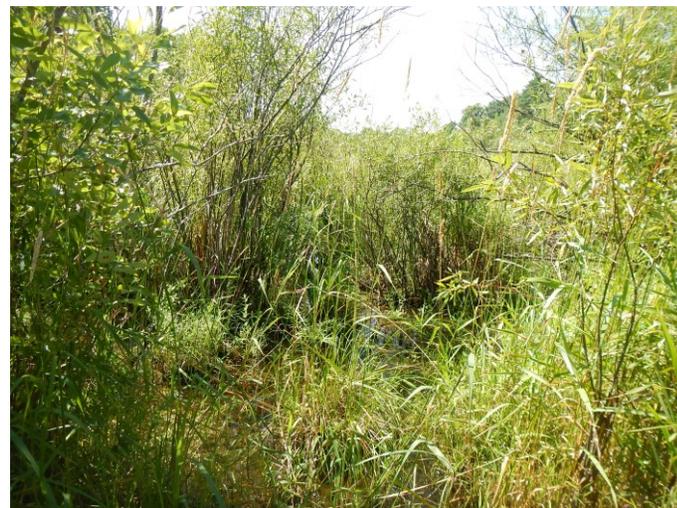
Photo 1 : Vue vers l'aval au site de franchissement

Caractérisation de l'habitat	
Milieu environnant * :	Naturel, Agricole, Infrastructures
Couvert végétal * :	40 % - Feuillu, Arbustif
Classification du cours d'eau :	Intermittent
Régime d'écoulement :	Lentique
Patron d'écoulement :	Rectiligne
Vitesse du courant (m/s) :	< 0,1
Niveau d'eau :	Étiage
Profondeur moyenne (m) :	0,2
Température de l'eau (°C) :	N.D.
Lit du cours d'eau :	
Substrat* :	Limon, Argile, Organique
État du substrat :	Colmaté
Talus :	
Substrat* :	Limon, Argile, Sable
Érosion :	Faible

Sensibilité	
Habitat sensible à l'aval :	Non
Obstacle à la migration :	Non
Sensibilité :	Faible

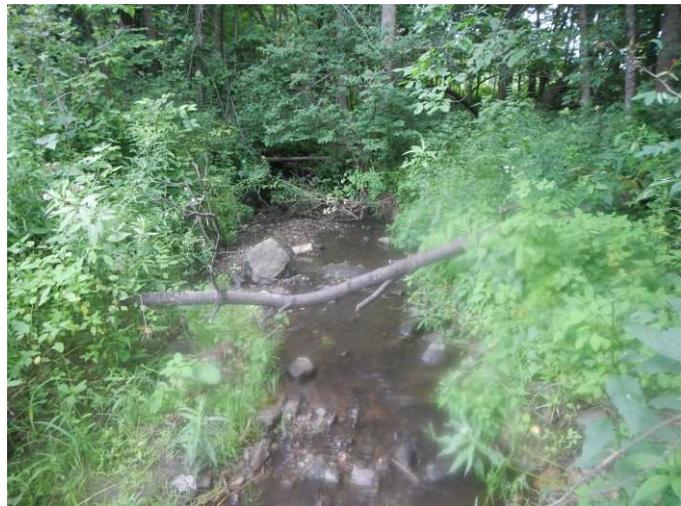
Photo 1 : Vue vers l'aval au site de franchissement

Caractérisation de l'habitat	
Milieu environnant * :	Naturel, Infrastructures
Couvert végétal * :	50 % - Feuillu, Herbacé, Arbustif
Classification du cours d'eau :	Petit, permanent (< 5 m)
Régime d'écoulement :	Laminaire
Patron d'écoulement :	Sinueux
Vitesse du courant (m/s) :	0,1 à 0,5
Niveau d'eau :	Étiage
Profondeur moyenne (m) :	0,1
Température de l'eau (°C) :	S.O.
Lit du cours d'eau :	
Substrat* :	Galet, Caillou, Sable
État du substrat :	Déposition
Talus :	
Substrat* :	Sable, Argile, Bloc
Érosion :	Faible

Sensibilité	
Habitat sensible à l'aval :	Non
Obstacle à la migration :	Oui
Sensibilité :	Faible

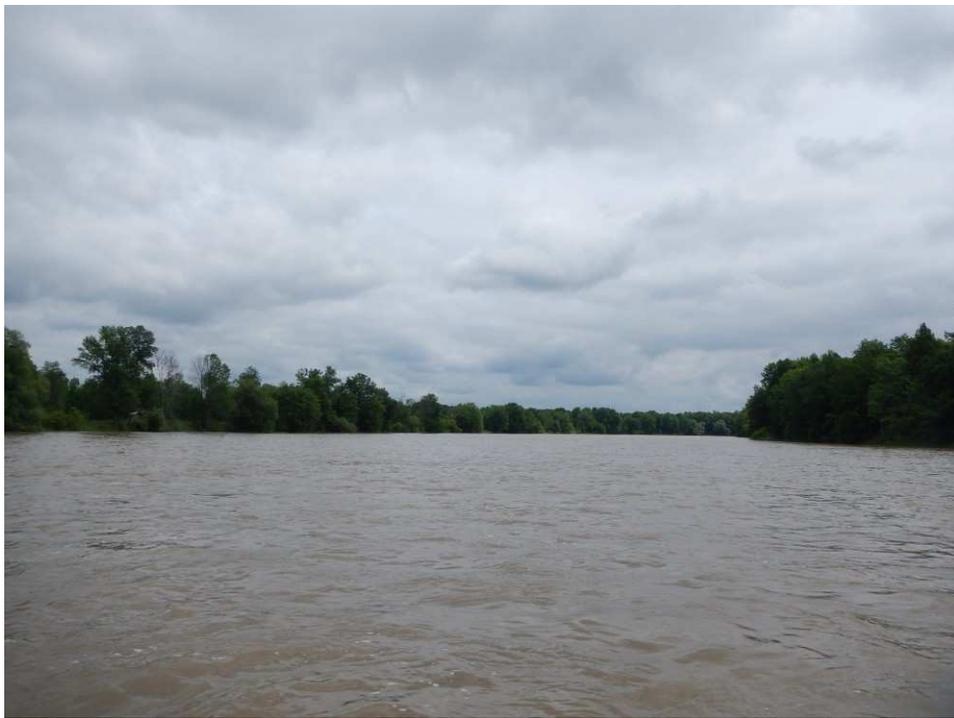
Photo 1 : Vue vers l'aval au site de franchissement

Caractérisation de l'habitat	
Milieu environnant * :	Naturel, Infrastructures, Résidentiel
Couvert végétal * :	10 % - Feuillu, Conifère
Classification du cours d'eau :	Large, permanent (> 20 m)
Régime d'écoulement :	Laminaire
Patron d'écoulement :	Rectiligne
Vitesse du courant (m/s) :	0,87
Niveau d'eau :	Élevé
Profondeur moyenne (m) :	3
Température de l'eau (°C) :	18,6
Lit du cours d'eau :	
Substrat* :	Bloc
État du substrat :	Propre
Talus :	
Substrat* :	Limon, Argile, Sable
Érosion :	Modérée, Faible

Sensibilité	
Habitat sensible à l'aval :	Oui
Obstacle à la migration :	Non
Sensibilité :	Élevée

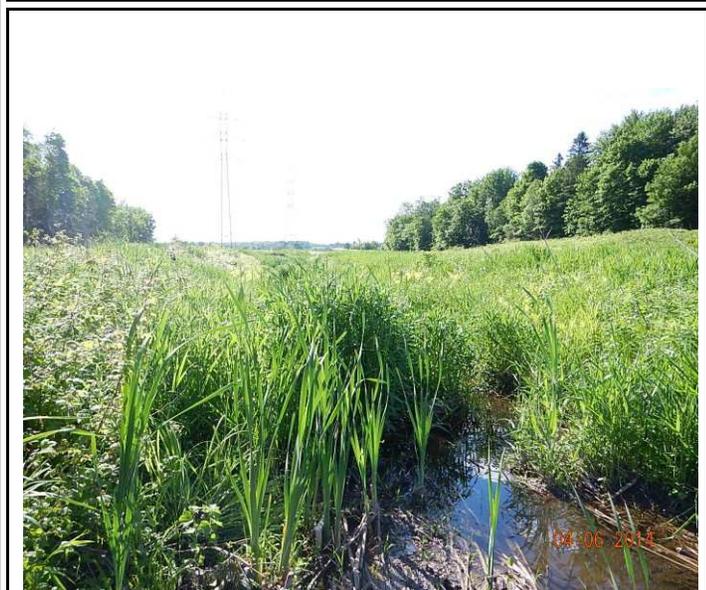
Photo 1 : Vue vers l'aval au site de franchissement

Caractérisation de l'habitat	
Milieu environnant * :	Naturel, Infrastructures
Couvert végétal * :	40 % - Herbacé
Classification du cours d'eau :	Intermittent
Régime d'écoulement :	Laminaire
Patron d'écoulement :	Sinueux
Vitesse du courant (m/s) :	0,1 à 0,5
Niveau d'eau :	Normal
Profondeur moyenne (m) :	0,05
Température de l'eau (°C) :	14,7
Lit du cours d'eau :	
Substrat* :	Organique, Limon
État du substrat :	Colmaté
Talus :	
Substrat* :	Limon, Argile
Érosion :	Faible
* exprimé par ordre de dominance

Sensibilité	
Habitat sensible à l'aval :	Non
Obstacle à la migration :	Non
Sensibilité :	Faible

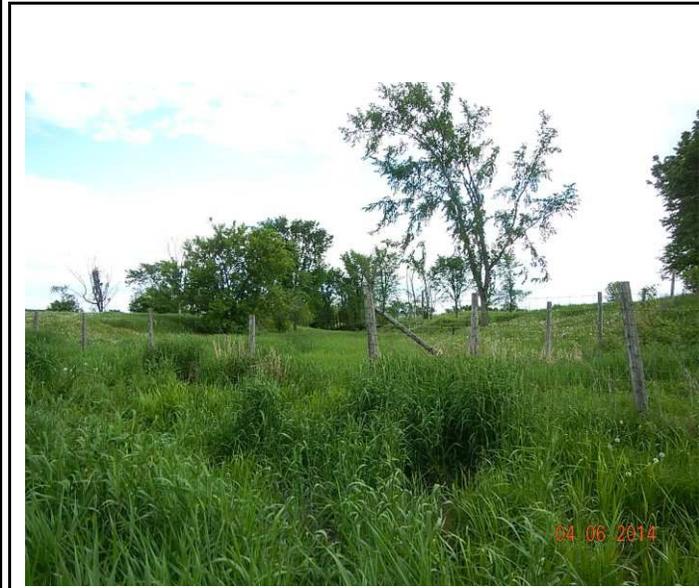
Photo 1 : Vue vers l'aval au site de franchissement

Caractérisation de l'habitat	
Milieu environnant * :	Agricole, Infrastructures
Couvert végétal * :	70 % - Herbacé
Classification du cours d'eau :	Intermittent
Régime d'écoulement :	Laminaire
Patron d'écoulement :	Sinueux
Vitesse du courant (m/s) :	0,1 à 0,5
Niveau d'eau :	Normal
Profondeur moyenne (m) :	0,1
Température de l'eau (°C) :	19
Lit du cours d'eau :	
Substrat* :	Argile, Limon
État du substrat :	Colmaté
Talus :	
Substrat* :	Argile, Limon
Érosion :	Faible

Sensibilité	
Habitat sensible à l'aval :	Non
Obstacle à la migration :	Non
Sensibilité :	Faible

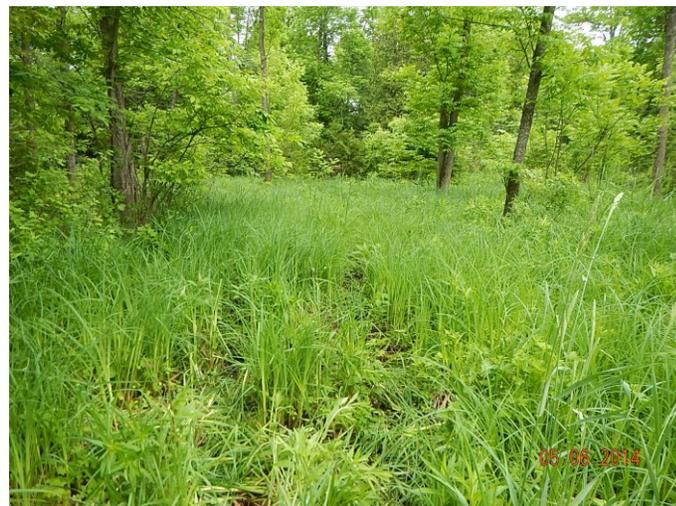
Photo 1 : Vue vers l'aval au site de franchissement

Caractérisation de l'habitat	
Milieu environnant * :	Naturel
Couvert végétal * :	90 % - Herbacé, Feuillu, Arbustif
Classification du cours d'eau :	Intermittent
Régime d'écoulement :	S.O.
Patron d'écoulement :	Sinueux
Vitesse du courant (m/s) :	S.O.
Niveau d'eau :	Étiage
Profondeur moyenne (m) :	S.O.
Température de l'eau (°C) :	S.O.
Lit du cours d'eau :	
Substrat* :	Organique
État du substrat :	Colmaté
Talus :	
Substrat* :	Organique
Érosion :	Faible

Sensibilité	
Habitat sensible à l'aval :	Non
Obstacle à la migration :	Non
Sensibilité :	Faible
