Sites de relevé dans la MRC Les Moulins / Survey sites in MRC Les Moulins

**OLÉODUC ÉNERGIE EST
ENERGY EAST PIPELINE**

**Index des sites de relevé ichtyologique par MRC ou par territoire équivalent
Index of Fish Survey Sites by RCM or Equivalent Territory**

Cartographie / Cartography : Guillaume Pinglot
Chargé de projet / Project Manager : Claude Veilleux, ing. & agr.
Date : 2014-12-05 Dossier : 3390-141

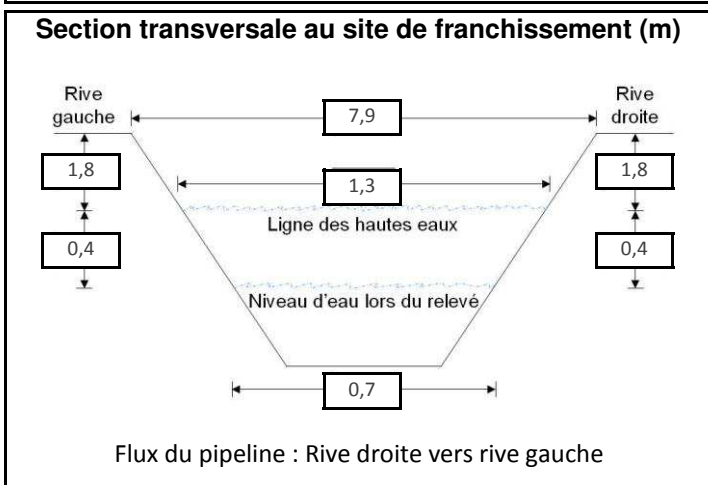
Site : ML072A - C.d. sans désignation

Caractérisation de l'habitat	
Milieu environnant * :	Agricole
Couvert végétal * :	85 % - Herbacé, Arbustif
Classification du cours d'eau :	Petit, permanent (< 5 m)
Régime d'écoulement :	Laminaire
Patron d'écoulement :	Rectiligne
Vitesse du courant (m/s) :	0,5 à 1
Niveau d'eau :	Étiage
Profondeur moyenne (m) :	0,2
Température de l'eau (°C) :	15,1
Lit du cours d'eau :	
Substrat* :	Argile
État du substrat :	Compacté
Talus :	
Substrat* :	Argile, Sable
Érosion :	Faible

Potentiel de fraie	
Salmonidés :	Nul
Cyprinidés :	Modéré
Espèces d'eau vive :	Nul
Espèces d'eau calme :	Nul

Sensibilité	
Habitat sensible à l'aval :	Non
Obstacle à la migration :	Non
Sensibilité :	Faible

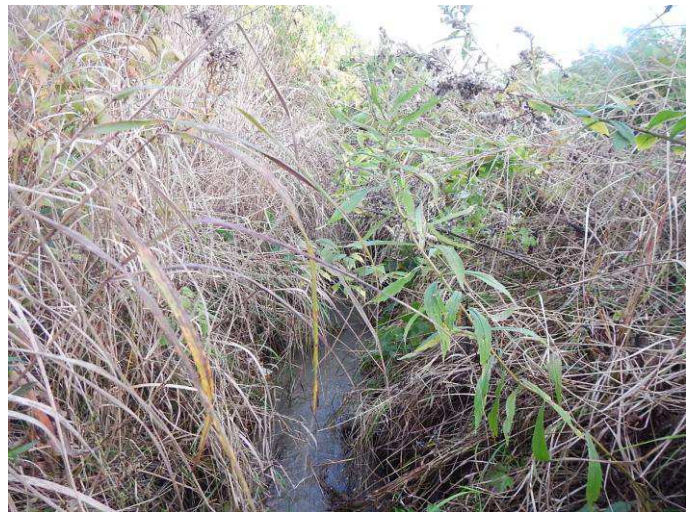
Photo 1 : Vue vers l'aval au site de franchissement

Relevé ichtyologique	
Engin(s) de pêche :	Pêche électrique portative
Espèce(s) d'intérêt pour la conservation :	S.O.
Espèce(s) d'intérêt pour la pêche récréative :	S.O.
Autre(s) espèce(s) :	raseux-de-terre noir ou gris, mullet perlé, méné à grosse tête, mullet à cornes

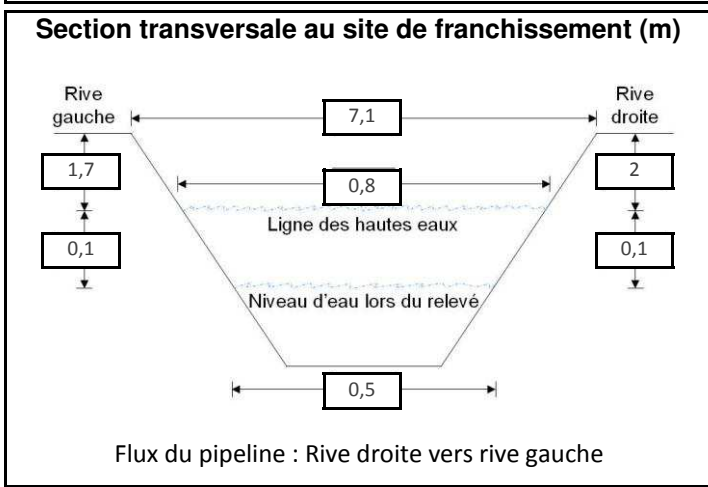
Site : ML072B - C.d. sans désignation

Caractérisation de l'habitat	
Milieu environnant * :	Infrastructures, Agricole
Couvert végétal * :	75 % - Herbacé, Arbustif
Classification du cours d'eau :	Intermittent
Régime d'écoulement :	Laminaire
Patron d'écoulement :	Rectiligne
Vitesse du courant (m/s) :	0,1 à 0,5
Niveau d'eau :	Étiage
Profondeur moyenne (m) :	0,03
Température de l'eau (°C) :	13,3
Lit du cours d'eau :	
Substrat* :	Sable, Caillou, Gravier
État du substrat :	Propre
Talus :	
Substrat* :	Gravier, Limon, Sable
Érosion :	Faible

Potentiel de fraie	
Salmonidés :	Nul
Cyprinidés :	Nul
Espèces d'eau vive :	Nul
Espèces d'eau calme :	Nul

Sensibilité	
Habitat sensible à l'aval :	Non
Obstacle à la migration :	Non
Sensibilité :	Faible

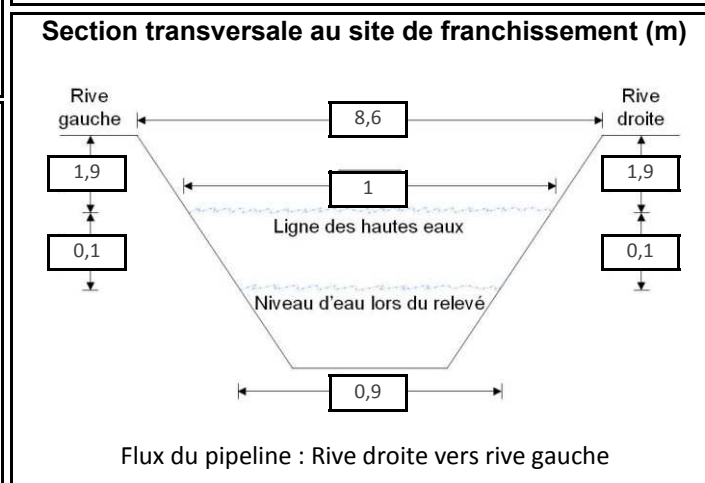
Site : ML073A - C.d. sans désignation

Caractérisation de l'habitat	
Milieu environnant * :	Agricole
Couvert végétal * :	50 % - Feuillu, Herbacé, Conifère
Classification du cours d'eau :	Intermittent
Régime d'écoulement :	Laminaire
Patron d'écoulement :	Rectiligne
Vitesse du courant (m/s) :	0,1 à 0,5
Niveau d'eau :	Normal
Profondeur moyenne (m) :	0,1
Température de l'eau (°C) :	16,2
Lit du cours d'eau :	
Substrat* :	Sable, Limon,
État du substrat :	Déposition
Talus :	
Substrat* :	Sable
Érosion :	Faible
* exprimé par ordre de dominance

Potentiel de fraie	
Salmonidés :	Nul
Cyprinidés :	Nul
Espèces d'eau vive :	Nul
Espèces d'eau calme :	Nul

Sensibilité	
Habitat sensible à l'aval :	Non
Obstacle à la migration :	Non
Sensibilité :	Faible

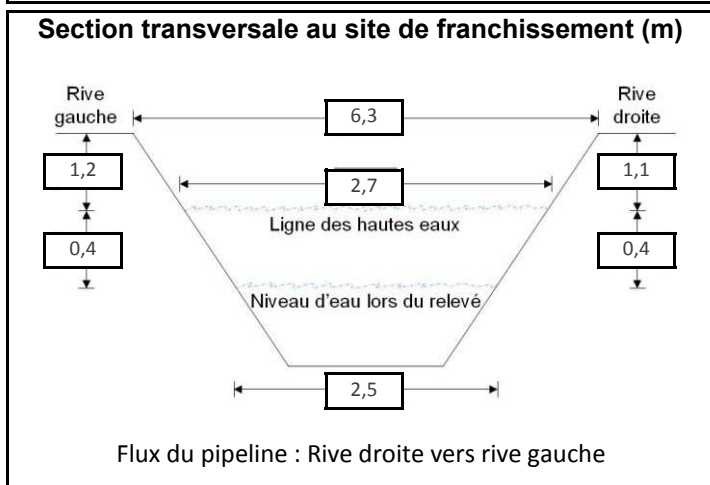
Site : ML074A - C.d. sans désignation

Caractérisation de l'habitat	
Milieu environnant * :	Agricole
Couvert végétal * :	10 % - Herbacé
Classification du cours d'eau :	Petit, permanent (< 5 m)
Régime d'écoulement :	Laminaire
Patron d'écoulement :	Rectiligne
Vitesse du courant (m/s) :	0,1 à 0,5
Niveau d'eau :	Normal
Profondeur moyenne (m) :	0,2
Température de l'eau (°C) :	18,5
Lit du cours d'eau :	
Substrat* :	Argile, Sable
État du substrat :	Compacté
Talus :	
Substrat* :	Argile
Érosion :	Forte, Modérée

Potentiel de fraie	
Salmonidés :	Nul
Cyprinidés :	Nul
Espèces d'eau vive :	Nul
Espèces d'eau calme :	Nul

Sensibilité	
Habitat sensible à l'aval :	Non
Obstacle à la migration :	Non
Sensibilité :	Faible

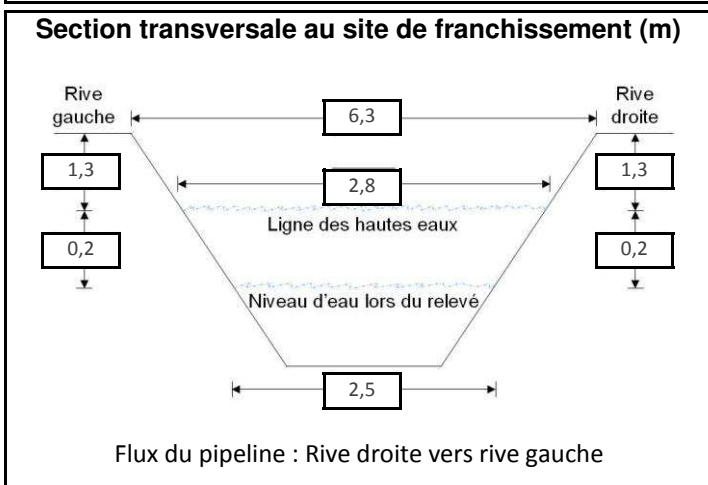
Site : ML074B - C.d. sans désignation

Caractérisation de l'habitat	
Milieu environnant * :	Agricole
Couvert végétal * :	0 %
Classification du cours d'eau :	Intermittent
Régime d'écoulement :	Laminaire
Patron d'écoulement :	Rectiligne
Vitesse du courant (m/s) :	0,1 à 0,5
Niveau d'eau :	Étiage
Profondeur moyenne (m) :	0,1
Température de l'eau (°C) :	13
Lit du cours d'eau :	
Substrat* :	Argile, Limon
État du substrat :	Colmaté
Talus :	
Substrat* :	Argile, Limon
Érosion :	Faible

Potentiel de fraie	
Salmonidés :	Nul
Cyprinidés :	Nul
Espèces d'eau vive :	Nul
Espèces d'eau calme :	Nul

Sensibilité	
Habitat sensible à l'aval :	Non
Obstacle à la migration :	Non
Sensibilité :	Faible

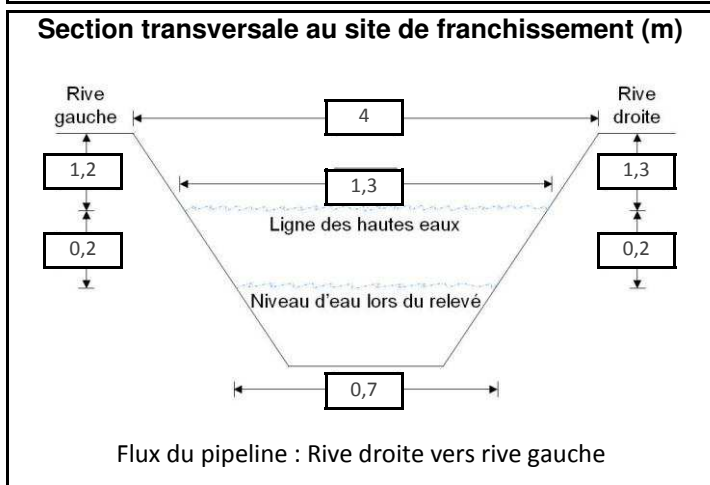
Site : ML074C - C.d. sans désignation

Caractérisation de l'habitat	
Milieu environnant * :	Agricole
Couvert végétal * :	100 % - Herbacé, Arbustif
Classification du cours d'eau :	Intermittent
Régime d'écoulement :	Laminaire
Patron d'écoulement :	Rectiligne
Vitesse du courant (m/s) :	0,1 à 0,5
Niveau d'eau :	Étiage
Profondeur moyenne (m) :	0,02
Température de l'eau (°C) :	13
Lit du cours d'eau :	
Substrat* :	Argile, Limon
État du substrat :	Colmaté
Talus :	
Substrat* :	Argile, Limon
Érosion :	Faible

Potentiel de fraie	
Salmonidés :	Nul
Cyprinidés :	Nul
Espèces d'eau vive :	Nul
Espèces d'eau calme :	Nul

Sensibilité	
Habitat sensible à l'aval :	Non
Obstacle à la migration :	Non
Sensibilité :	Faible

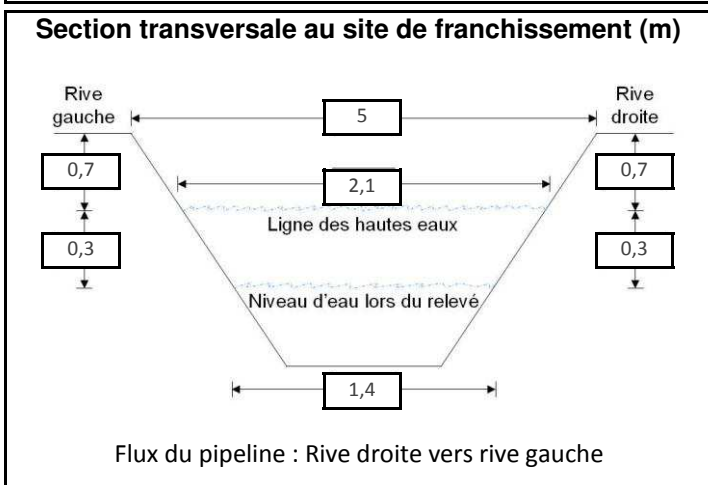
Site : ML075A - C.d. sans désignation

Caractérisation de l'habitat	
Milieu environnant * :	Agricole
Couvert végétal * :	40 % - Herbacé
Classification du cours d'eau :	Intermittent
Régime d'écoulement :	Lentique
Patron d'écoulement :	Rectiligne
Vitesse du courant (m/s) :	< 0,1
Niveau d'eau :	Étiage
Profondeur moyenne (m) :	0,01
Température de l'eau (°C) :	13,7
Lit du cours d'eau :	
Substrat* :	Organique
État du substrat :	Colmaté
Talus :	
Substrat* :	Argile
Érosion :	Faible
* exprimé par ordre de dominance

Potentiel de fraie	
Salmonidés :	Nul
Cyprinidés :	Nul
Espèces d'eau vive :	Nul
Espèces d'eau calme :	Nul

Sensibilité	
Habitat sensible à l'aval :	Non
Obstacle à la migration :	Non
Sensibilité :	Faible

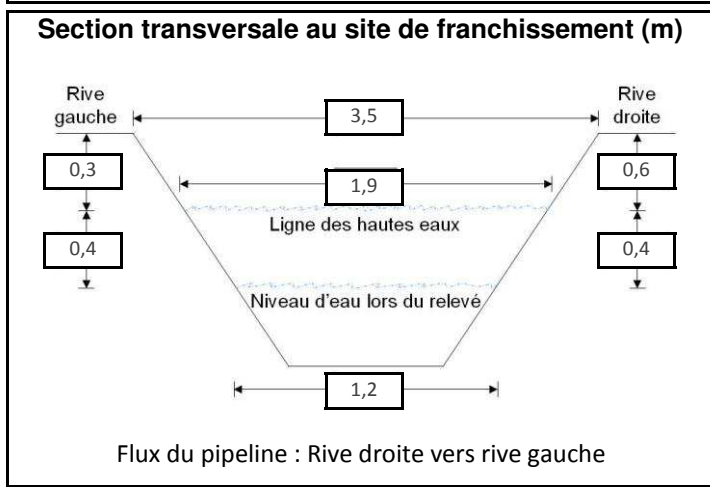
Site : ML076A - C.d. sans désignation

Caractérisation de l'habitat	
Milieu environnant * :	Agricole
Couvert végétal * :	95 % - Arbustif, Herbacé
Classification du cours d'eau :	Intermittent
Régime d'écoulement :	Laminaire
Patron d'écoulement :	Rectiligne
Vitesse du courant (m/s) :	0,1 à 0,5
Niveau d'eau :	Étiage
Profondeur moyenne (m) :	0,02
Température de l'eau (°C) :	13,9
Lit du cours d'eau :	
Substrat* :	Argile
État du substrat :	Colmaté
Talus :	
Substrat* :	Argile
Érosion :	Faible

Potentiel de fraie	
Salmonidés :	Nul
Cyprinidés :	Nul
Espèces d'eau vive :	Nul
Espèces d'eau calme :	Nul

Sensibilité	
Habitat sensible à l'aval :	Non
Obstacle à la migration :	Non
Sensibilité :	Faible

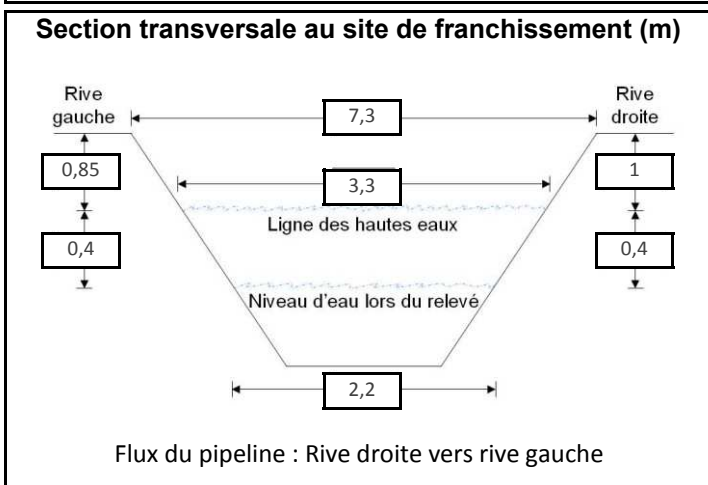
Site : ML076B - C.d. Therrien-Lamoureux # 7377

Caractérisation de l'habitat	
Milieu environnant * :	Naturel, Agricole
Couvert végétal * :	35 % - Feuillu, Arbustif
Classification du cours d'eau :	Petit, permanent (< 5 m)
Régime d'écoulement :	Laminaire
Patron d'écoulement :	Rectiligne
Vitesse du courant (m/s) :	0,1 à 0,5
Niveau d'eau :	Normal
Profondeur moyenne (m) :	0,3
Température de l'eau (°C) :	12,4
Lit du cours d'eau :	
Substrat* :	Argile, Sable
État du substrat :	Compacté
Talus :	
Substrat* :	Argile, Sable, Limon
Érosion :	Modérée, Faible
* exprimé par ordre de dominance

Potentiel de fraie	
Salmonidés :	Nul
Cyprinidés :	Faible
Espèces d'eau vive :	Nul
Espèces d'eau calme :	Modéré

Sensibilité	
Habitat sensible à l'aval :	Non
Obstacle à la migration :	Non
Sensibilité :	Faible

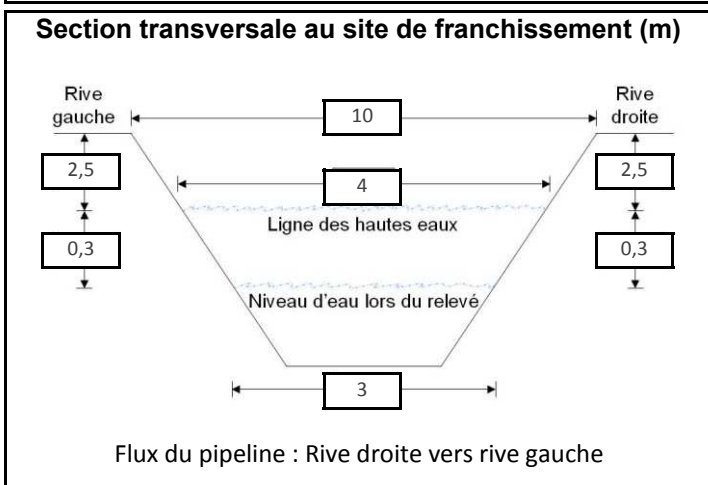
Site : ML077A - C.d. sans désignation

Caractérisation de l'habitat	
Milieu environnant * :	Naturel
Couvert végétal * :	30 % - Herbacé
Classification du cours d'eau :	Petit, permanent (< 5 m)
Régime d'écoulement :	Laminaire
Patron d'écoulement :	Rectiligne
Vitesse du courant (m/s) :	0,1 à 0,5
Niveau d'eau :	Élevé
Profondeur moyenne (m) :	0,35
Température de l'eau (°C) :	13,3
Lit du cours d'eau :	
Substrat* :	Sable, Argile, Organique
État du substrat :	Colmaté
Talus :	
Substrat* :	Sable, Argile
Érosion :	Faible

Potentiel de fraie	
Salmonidés :	Nul
Cyprinidés :	Faible
Espèces d'eau vive :	Nul
Espèces d'eau calme :	Faible

Sensibilité	
Habitat sensible à l'aval :	Non
Obstacle à la migration :	Non
Sensibilité :	Modérée

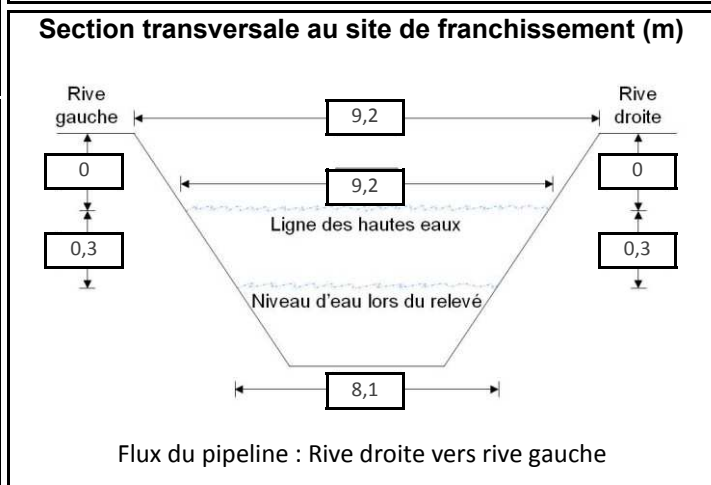
Site : ML077C - C.d. sans désignation

Caractérisation de l'habitat	
Milieu environnant * :	Infrastructures, Naturel
Couvert végétal * :	25 % - Feuillu
Classification du cours d'eau :	Éphémère
Régime d'écoulement :	Lentique
Patron d'écoulement :	Rectiligne
Vitesse du courant (m/s) :	< 0,1
Niveau d'eau :	Élevé
Profondeur moyenne (m) :	0,2
Température de l'eau (°C) :	22,5
Lit du cours d'eau :	
Substrat* :	Sable, Organique
État du substrat :	Colmaté
Talus :	
Substrat* :	Sable, Organique
Érosion :	Faible
* exprimé par ordre de dominance

Potentiel de fraie	
Salmonidés :	Nul
Cyprinidés :	Nul
Espèces d'eau vive :	Nul
Espèces d'eau calme :	Nul

Sensibilité	
Habitat sensible à l'aval :	Non
Obstacle à la migration :	Non
Sensibilité :	Faible

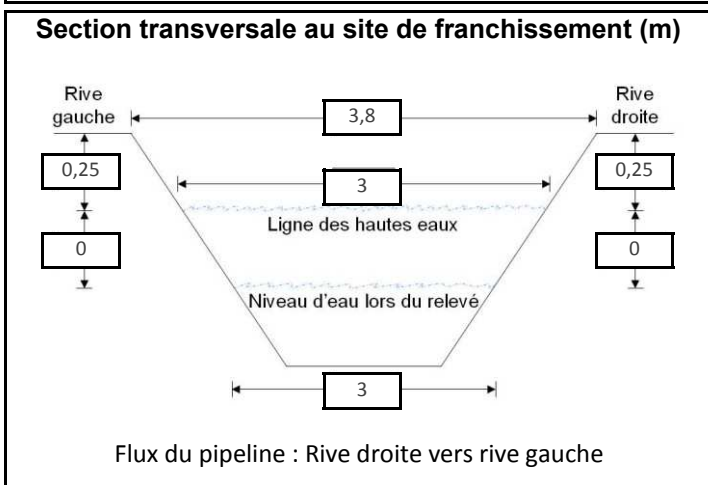
Site : ML078 - C.d. sans désignation

Caractérisation de l'habitat	
Milieu environnant * :	Naturel
Couvert végétal * :	60 % - Conifère, Feuillu, Herbacé, Arbustif
Classification du cours d'eau :	Éphémère
Régime d'écoulement :	Lentique
Patron d'écoulement :	Rectiligne
Vitesse du courant (m/s) :	< 0,1
Niveau d'eau :	Inondation
Profondeur moyenne (m) :	0,4
Température de l'eau (°C) :	5,3
Lit du cours d'eau :	
Substrat* :	Sable, Limon, Organique
État du substrat :	Déposition
Talus :	
Substrat* :	Organique, Sable
Érosion :	Faible

Potentiel de fraie	
Salmonidés :	Nul
Cyprinidés :	Nul
Espèces d'eau vive :	Nul
Espèces d'eau calme :	Nul

Sensibilité	
Habitat sensible à l'aval :	Non
Obstacle à la migration :	Oui
Sensibilité :	Faible

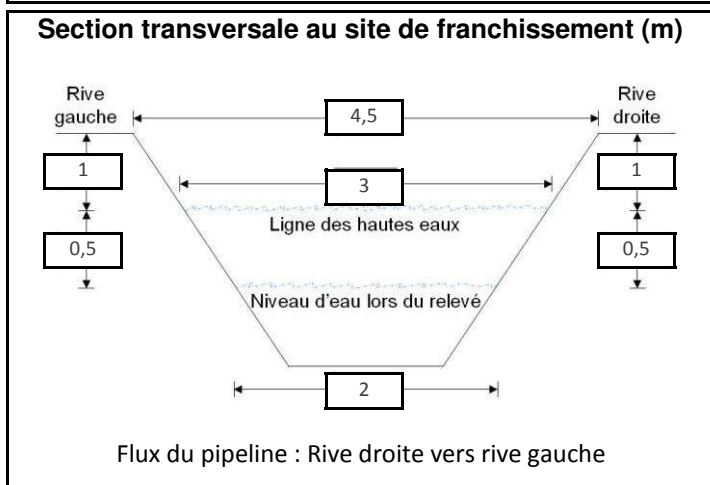
Site : ML081A - C.d. ruisseau Allard-Perreault # 12424

Caractérisation de l'habitat	
Milieu environnant * :	Naturel, Infrastructures
Couvert végétal * :	90 % - Feuillu
Classification du cours d'eau :	Intermittent
Régime d'écoulement :	Lenticule
Patron d'écoulement :	Rectiligne
Vitesse du courant (m/s) :	< 0,1
Niveau d'eau :	Étiage
Profondeur moyenne (m) :	0,1
Température de l'eau (°C) :	16,2
Lit du cours d'eau :	
Substrat* :	Argile, Sable
État du substrat :	Compacté
Talus :	
Substrat* :	Sable, Argile
Érosion :	Modérée
* exprimé par ordre de dominance

Potentiel de fraie	
Salmonidés :	Nul
Cyprinidés :	Faible
Espèces d'eau vive :	Nul
Espèces d'eau calme :	Faible

Sensibilité	
Habitat sensible à l'aval :	Non
Obstacle à la migration :	Non
Sensibilité :	Faible

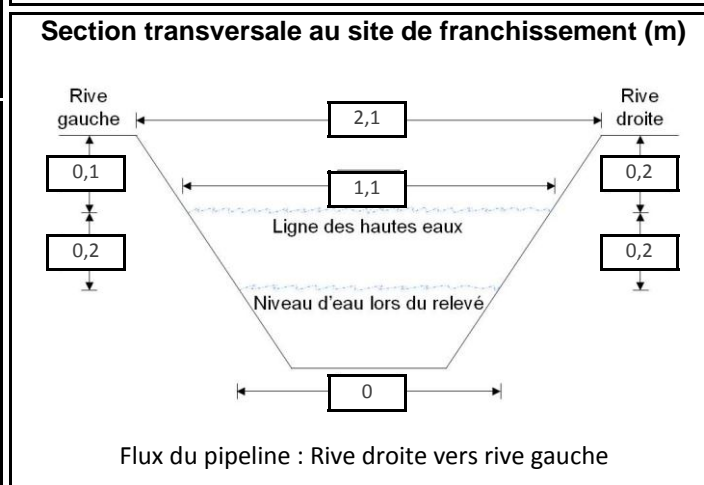
Site : ML083 - C.d. sans désignation

Caractérisation de l'habitat	
Milieu environnant * :	Naturel
Couvert végétal * :	95 % - Feuillu, Conifère
Classification du cours d'eau :	Intermittent
Régime d'écoulement :	S.O.
Patron d'écoulement :	Sinueux
Vitesse du courant (m/s) :	S.O.
Niveau d'eau :	Étiage
Profondeur moyenne (m) :	S.O.
Température de l'eau (°C) :	S.O.
Lit du cours d'eau :	
Substrat* :	Organique
État du substrat :	S.O.
Talus :	
Substrat* :	Organique
Érosion :	Faible

Potentiel de fraie	
Salmonidés :	Nul
Cyprinidés :	Nul
Espèces d'eau vive :	Nul
Espèces d'eau calme :	Nul

Sensibilité	
Habitat sensible à l'aval :	Non
Obstacle à la migration :	Non
Sensibilité :	Faible

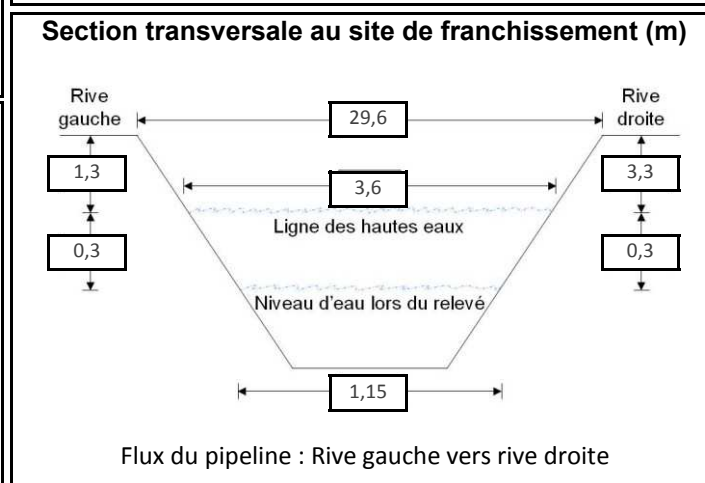
Site : ML083A - C.d. sans désignation

Caractérisation de l'habitat	
Milieu environnant * :	Naturel
Couvert végétal * :	90 % - Feuillu
Classification du cours d'eau :	Petit, permanent (< 5 m)
Régime d'écoulement :	Laminaire
Patron d'écoulement :	Méandreux
Vitesse du courant (m/s) :	0,1 à 0,5
Niveau d'eau :	Normal
Profondeur moyenne (m) :	0,15
Température de l'eau (°C) :	10,7
Lit du cours d'eau :	
Substrat* :	Sable, Organique
État du substrat :	Déposition
Talus :	
Substrat* :	Sable, Organique, Limon
Érosion :	Faible

Potentiel de fraie	
Salmonidés :	Nul
Cyprinidés :	Faible
Espèces d'eau vive :	Nul
Espèces d'eau calme :	Nul

Sensibilité	
Habitat sensible à l'aval :	Non
Obstacle à la migration :	Non
Sensibilité :	Faible

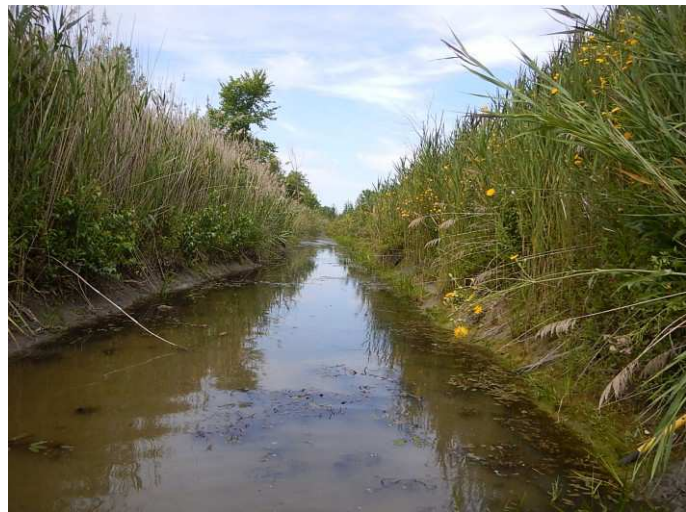
Photo 1 : Vue vers l'aval au site de franchissement

Caractérisation de l'habitat	
Milieu environnant * :	Naturel, Infrastructures
Couvert végétal * :	5 % - Herbacé
Classification du cours d'eau :	Petit, permanent (< 5 m)
Régime d'écoulement :	Lenticule
Patron d'écoulement :	Rectiligne
Vitesse du courant (m/s) :	< 0,1
Niveau d'eau :	Normal
Profondeur moyenne (m) :	0,3
Température de l'eau (°C) :	21,2
Lit du cours d'eau :	
Substrat* :	Organique, Argile, Limon
État du substrat :	Colmaté
Talus :	
Substrat* :	Argile, Sable
Érosion :	Modérée

Potentiel de fraie	
Salmonidés :	Nul
Cyprinidés :	Modéré
Espèces d'eau vive :	Nul
Espèces d'eau calme :	Faible

Sensibilité	
Habitat sensible à l'aval :	Oui
Obstacle à la migration :	Non
Sensibilité :	Faible

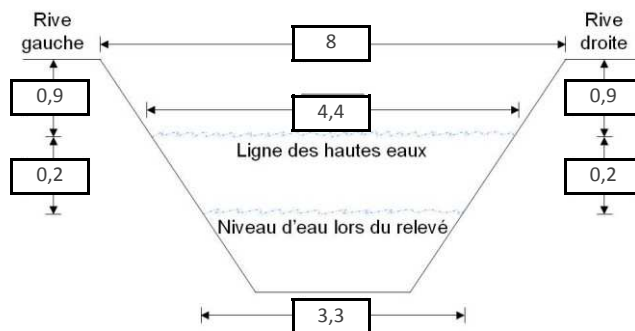
Section transversale au site de franchissement (m)

Flux du pipeline : Rive gauche vers rive droite

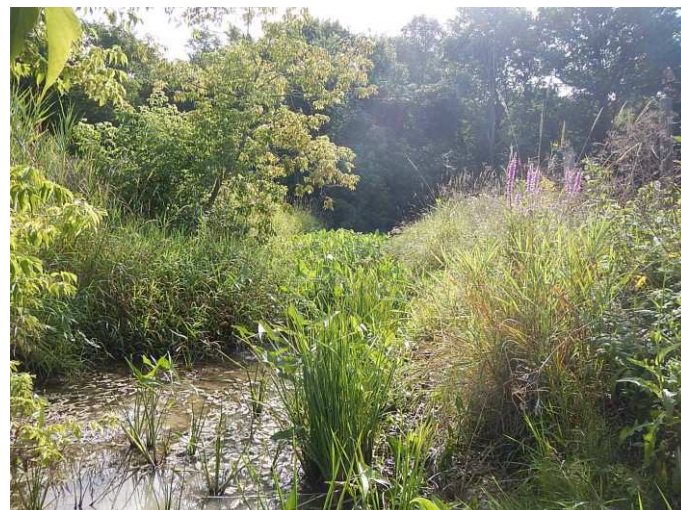
Photo 1 : Vue vers l'aval au site de franchissement

Milieu environnant * : Agricole
 Couvert végétal * : 15 % - Feuillu, Herbacé
 Classification du cours d'eau : Petit, permanent (< 5 m)
 Régime d'écoulement : Lentique
 Patron d'écoulement : Rectiligne
 Vitesse du courant (m/s) : < 0,1
 Niveau d'eau : Étiage
 Profondeur moyenne (m) : 0,1
 Température de l'eau (°C) : 19,5

Substrat* : Argile, Limon, Organique
 État du substrat : Colmaté

Substrat* : Argile, Limon
 Érosion : Faible

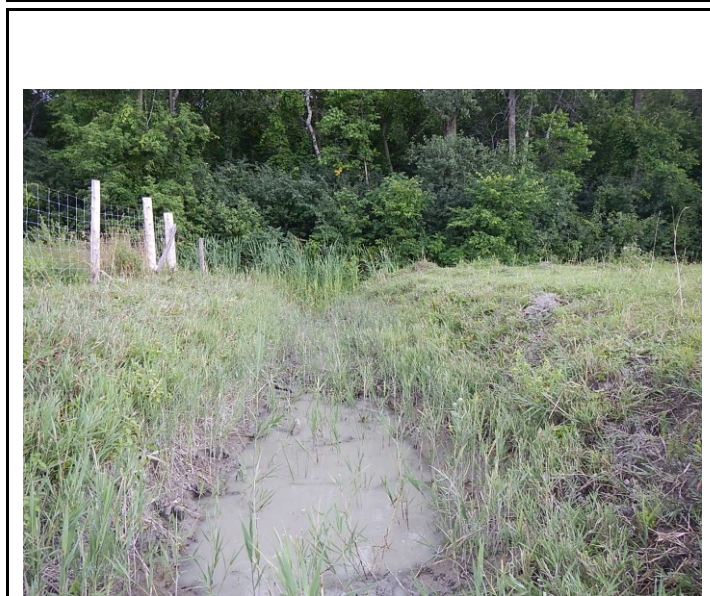
Photo 1 : Vue vers l'aval au site de franchissement

Caractérisation de l'habitat	
Milieu environnant * :	Agricole
Couvert végétal * :	10 % - Herbacé
Classification du cours d'eau :	Intermittent
Régime d'écoulement :	Lentique
Patron d'écoulement :	Rectiligne
Vitesse du courant (m/s) :	< 0,1
Niveau d'eau :	Étiage
Profondeur moyenne (m) :	0,05
Température de l'eau (°C) :	26,5
Lit du cours d'eau :	
Substrat* :	Argile, Limon
État du substrat :	Colmaté
Talus :	
Substrat* :	Argile, Limon
Érosion :	Faible

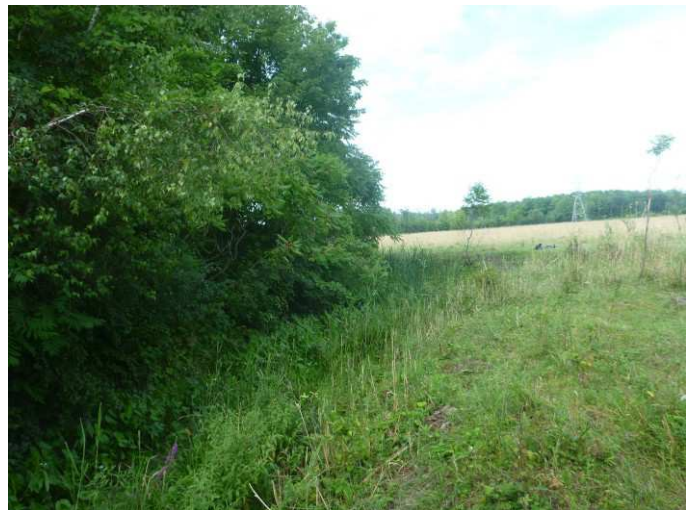
Photo 1 : Vue vers l'aval au site de franchissement

Caractérisation de l'habitat	
Milieu environnant * :	Agricole, Naturel
Couvert végétal * :	30 % - Feuillu, Arbustif
Classification du cours d'eau :	Petit, permanent (< 5 m)
Régime d'écoulement :	Lentique
Patron d'écoulement :	Rectiligne
Vitesse du courant (m/s) :	< 0,1
Niveau d'eau :	Étiage
Profondeur moyenne (m) :	0,2
Température de l'eau (°C) :	16,8
Lit du cours d'eau :	
Substrat* :	Argile, Limon, Sable
État du substrat :	Colmaté
Talus :	
Substrat* :	Argile, Sable, Limon
Érosion :	Faible
* exprimé par ordre de dominance

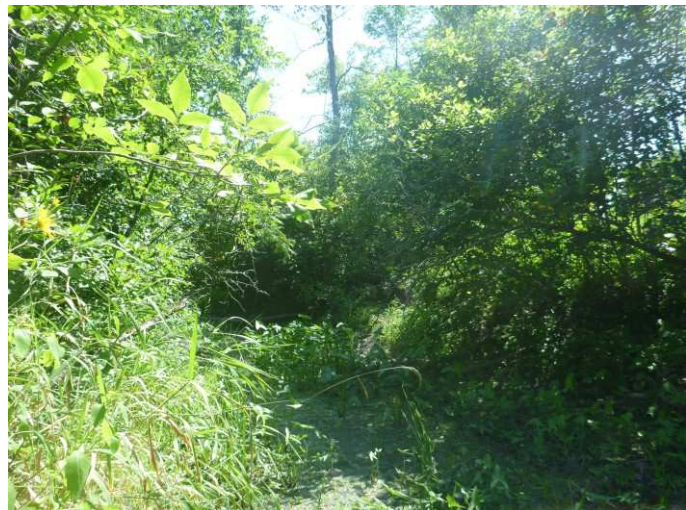
Photo 1 : Vue vers l'aval au site de franchissement

Caractérisation de l'habitat	
Milieu environnant * :	Agricole, Naturel
Couvert végétal * :	25 % - Arbustif, Feuillu
Classification du cours d'eau :	Moyen, permanent (5 - 20 m)
Régime d'écoulement :	Lentique
Patron d'écoulement :	Sinueux
Vitesse du courant (m/s) :	< 0,1
Niveau d'eau :	Étiage
Profondeur moyenne (m) :	0,05
Température de l'eau (°C) :	22,2
Lit du cours d'eau :	
Substrat* :	Argile, Limon, Sable
État du substrat :	Colmaté
Talus :	
Substrat* :	Argile, Sable, Limon
Érosion :	Faible
* exprimé par ordre de dominance

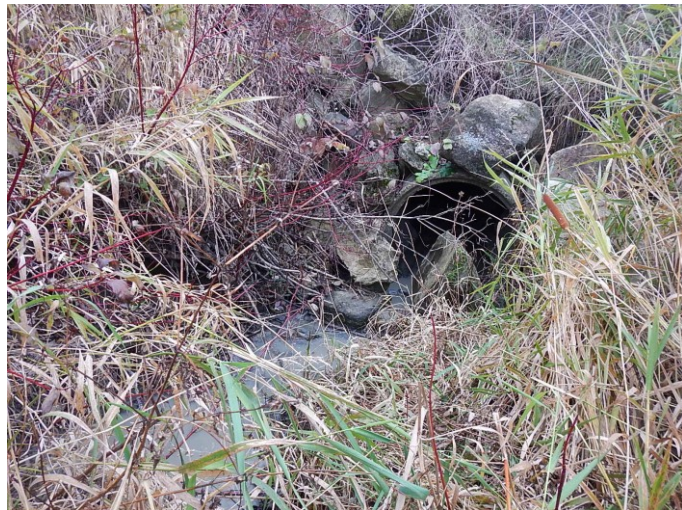
Photo 1 : Vue vers l'aval au site de franchissement

Caractérisation de l'habitat	
Milieu environnant * :	Agricole
Couvert végétal * :	70 % - Herbacé, Arbustif
Classification du cours d'eau :	Petit, permanent (< 5 m)
Régime d'écoulement :	Laminaire
Patron d'écoulement :	Rectiligne
Vitesse du courant (m/s) :	0,1 à 0,5
Niveau d'eau :	Étiage
Profondeur moyenne (m) :	0,02
Température de l'eau (°C) :	1,1
Lit du cours d'eau :	
Substrat* :	Argile, Bloc
État du substrat :	Colmaté
Talus :	
Substrat* :	Argile, Bloc
Érosion :	Faible

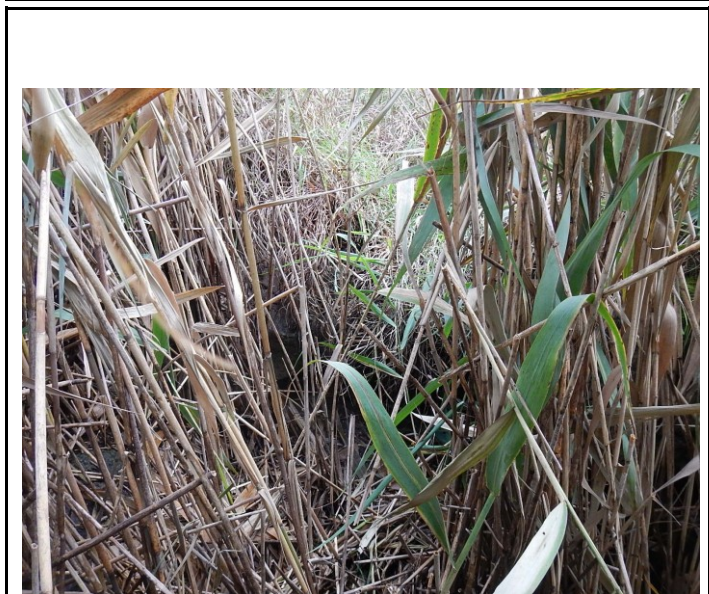
Photo 1 : Vue vers l'aval au site de franchissement

Caractérisation de l'habitat	
Milieu environnant * :	Agricole
Couvert végétal * :	0 %
Classification du cours d'eau :	Intermittent
Régime d'écoulement :	S.O.
Patron d'écoulement :	Rectiligne
Vitesse du courant (m/s) :	S.O.
Niveau d'eau :	Étiage
Profondeur moyenne (m) :	S.O.
Température de l'eau (°C) :	S.O.
Lit du cours d'eau :	
Substrat* :	Argile
État du substrat :	S.O.
Talus :	
Substrat* :	Argile, Sable
Érosion :	Faible

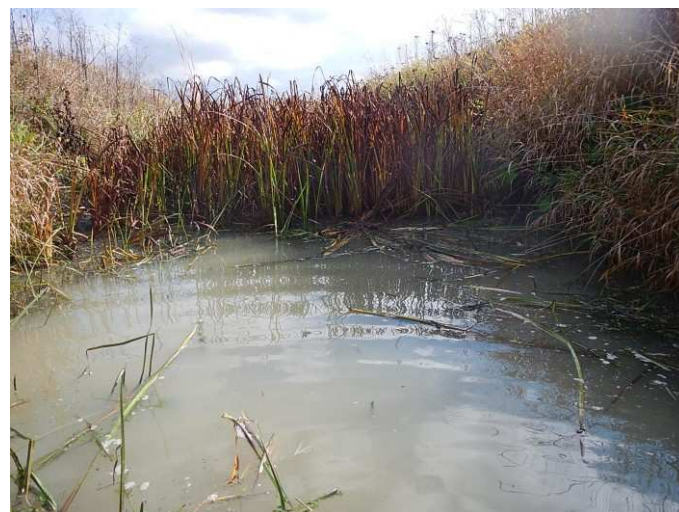
Photo 1 : Vue vers l'aval au site de franchissement

Site : LM013 - C.d. Petite Coulée # 10536

Caractérisation de l'habitat	
Milieu environnant * :	Agricole
Couvert végétal * :	10 % - Herbacé
Classification du cours d'eau :	Petit, permanent (< 5 m)
Régime d'écoulement :	Laminaire
Patron d'écoulement :	Rectiligne
Vitesse du courant (m/s) :	0,1 à 0,5
Niveau d'eau :	Étiage
Profondeur moyenne (m) :	0,5
Température de l'eau (°C) :	12,8
Lit du cours d'eau :	
Substrat* :	Argile
État du substrat :	Colmaté
Talus :	
Substrat* :	Argile
Érosion :	Faible
