## Site : ML210A - C.d. sans désignation

**OLÉODUC ÉNERGIE EST**  
**ENERGY EAST PIPELINE**

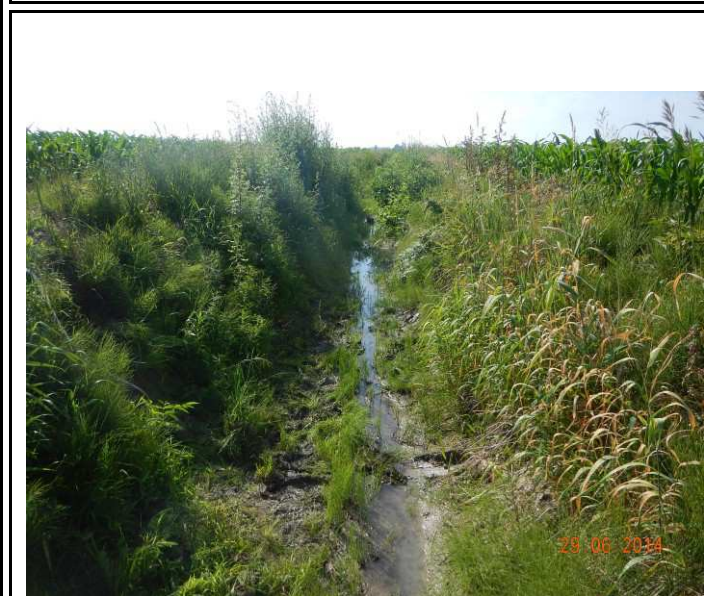
Photo 1 : Vue vers l'aval au site de franchissement

Caractérisation de l'habitat	
Milieu environnant * :	Agricole
Couvert végétal * :	20 % - Herbacé, Arbustif
Classification du cours d'eau :	Intermittent
Régime d'écoulement :	Lentique
Patron d'écoulement :	Rectiligne
Vitesse du courant (m/s) :	< 0,1
Niveau d'eau :	Étiage
Profondeur moyenne (m) :	0,01
Température de l'eau (°C) :	24
Lit du cours d'eau :	
Substrat* :	Argile, Limon
État du substrat :	Déposition
Talus :	
Substrat* :	Limon, Argile
Érosion :	Modérée

Sensibilité	
Habitat sensible à l'aval :	Non
Obstacle à la migration :	Non
Sensibilité :	Faible

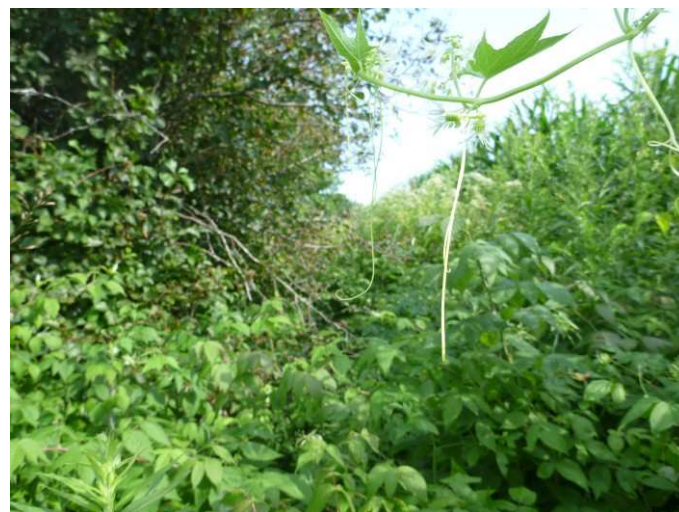
Photo 1 : Vue vers l'aval au site de franchissement

Caractérisation de l'habitat	
Milieu environnant * :	Agricole
Couvert végétal * :	100 % - Herbacé, Arbustif
Classification du cours d'eau :	Intermittent
Régime d'écoulement :	S.O.
Patron d'écoulement :	Rectiligne
Vitesse du courant (m/s) :	S.O.
Niveau d'eau :	Étiage
Profondeur moyenne (m) :	S.O.
Température de l'eau (°C) :	S.O.
Lit du cours d'eau :	
Substrat* :	Organique
État du substrat :	S.O.
Talus :	
Substrat* :	Organique
Érosion :	Faible

Sensibilité	
Habitat sensible à l'aval :	Non
Obstacle à la migration :	Non
Sensibilité :	Faible

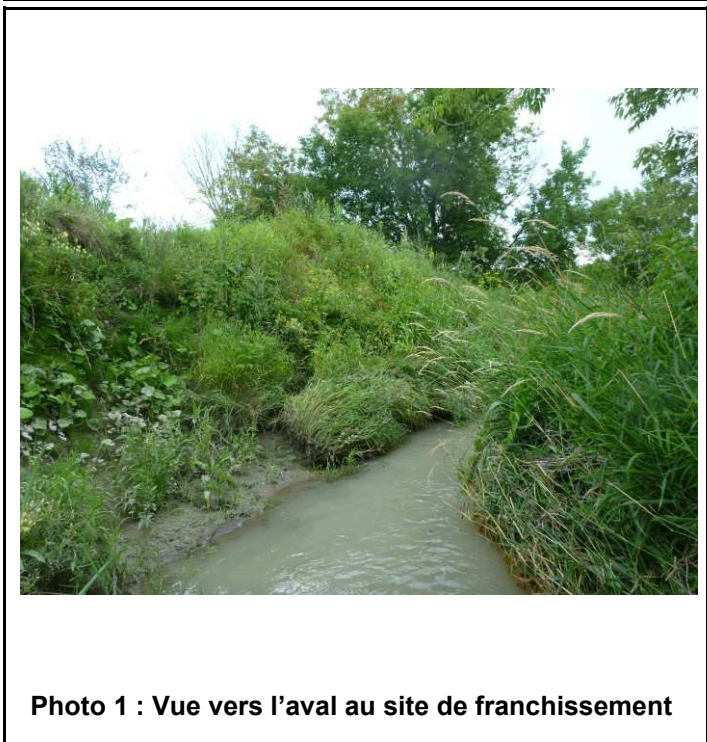
**Photo 1 : Vue vers l'aval au site de franchissement**

Caractérisation de l'habitat	
Milieu environnant * :	Agricole, Naturel
Couvert végétal * :	10 % - Herbacé, Arbustif
Classification du cours d'eau :	Petit, permanent (< 5 m)
Régime d'écoulement :	Laminaire
Patron d'écoulement :	Sinueux
Vitesse du courant (m/s) :	0,5 à 1
Niveau d'eau :	Étiage
Profondeur moyenne (m) :	0,3
Température de l'eau (°C) :	20,5
Lit du cours d'eau :	
Substrat* :	Argile, Sable, Limon
État du substrat :	Compacté
Talus :	
Substrat* :	Argile, Sable
Érosion :	Modérée, Faible

Sensibilité	
Habitat sensible à l'aval :	Non
Obstacle à la migration :	Non
Sensibilité :	Modérée

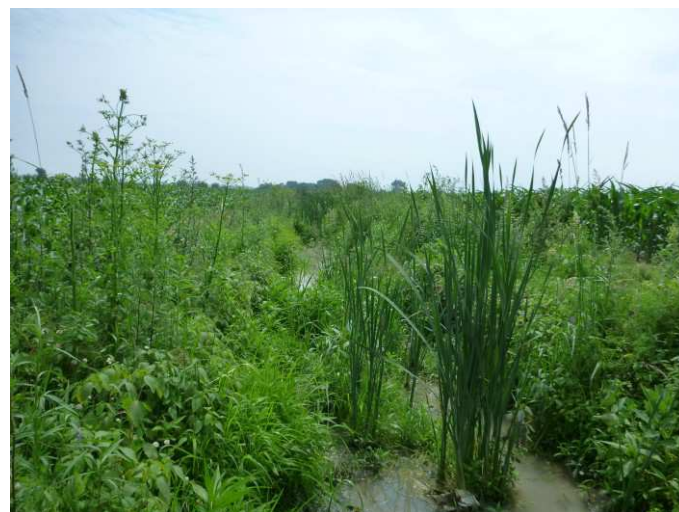
**Photo 1 : Vue vers l'aval au site de franchissement**

Caractérisation de l'habitat	
Milieu environnant * :	Agricole
Couvert végétal * :	50 % - Herbacé
Classification du cours d'eau :	Petit, permanent (< 5 m)
Régime d'écoulement :	Laminaire
Patron d'écoulement :	Rectiligne
Vitesse du courant (m/s) :	0,1 à 0,5
Niveau d'eau :	Étiage
Profondeur moyenne (m) :	0,05
Température de l'eau (°C) :	18,5
Lit du cours d'eau :	
Substrat* :	Limon, Argile
État du substrat :	Colmaté
Talus :	
Substrat* :	Limon, Argile
Érosion :	Faible

Sensibilité	
Habitat sensible à l'aval :	Non
Obstacle à la migration :	Oui
Sensibilité :	Faible

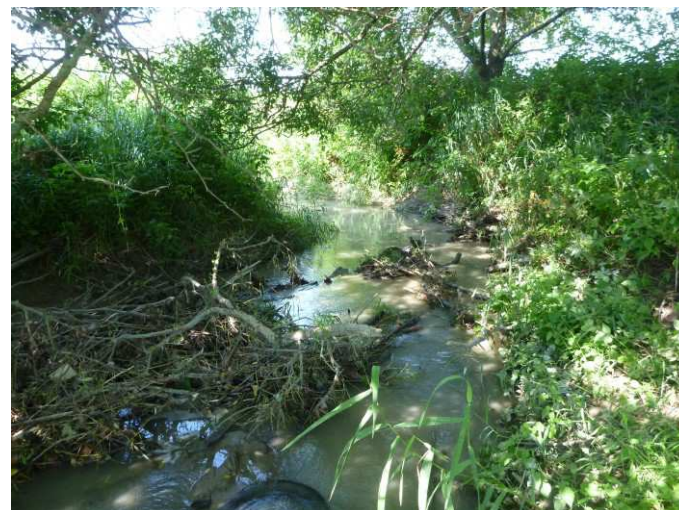
**Photo 1 : Vue vers l'aval au site de franchissement**

Caractérisation de l'habitat	
Milieu environnant * :	Naturel, Agricole
Couvert végétal * :	80 % - Feuillu, Herbacé
Classification du cours d'eau :	Moyen, permanent (5 - 20 m)
Régime d'écoulement :	Laminaire
Patron d'écoulement :	Sinueux
Vitesse du courant (m/s) :	0,5 à 1
Niveau d'eau :	Étiage
Profondeur moyenne (m) :	0,4
Température de l'eau (°C) :	14,1
Lit du cours d'eau :	
Substrat* :	Argile, Sable, Limon
État du substrat :	Compacté
Talus :	
Substrat* :	Argile, Sable, Organique
Érosion :	Modérée

Sensibilité	
Habitat sensible à l'aval :	Non
Obstacle à la migration :	Non
Sensibilité :	Faible

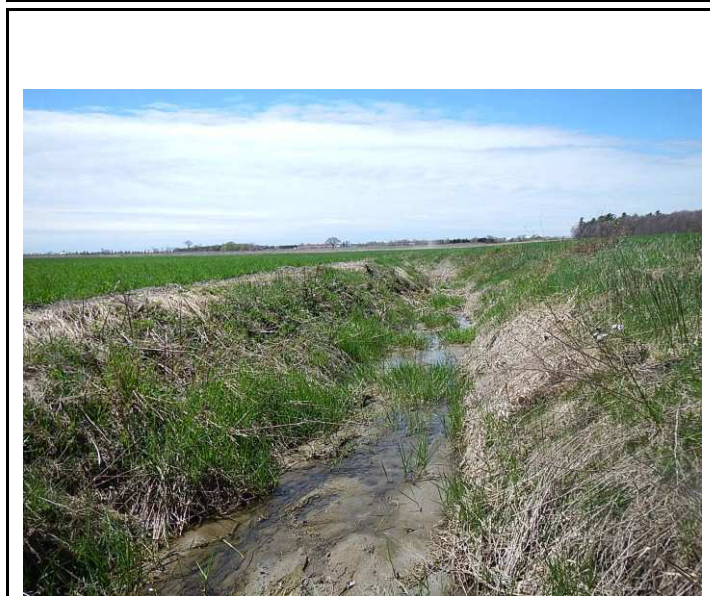
**Photo 1 : Vue vers l'aval au site de franchissement**

Caractérisation de l'habitat	
Milieu environnant * :	Agricole, Naturel, Infrastructures
Couvert végétal * :	10 % - Herbacé
Classification du cours d'eau :	Intermittent
Régime d'écoulement :	Laminaire
Patron d'écoulement :	Rectiligne
Vitesse du courant (m/s) :	0,1 à 0,5
Niveau d'eau :	Normal
Profondeur moyenne (m) :	0,05
Température de l'eau (°C) :	16,2
Lit du cours d'eau :	
Substrat* :	Sable, Argile
État du substrat :	Colmaté
Talus :	
Substrat* :	Argile, Limon
Érosion :	Modérée

Sensibilité	
Habitat sensible à l'aval :	Non
Obstacle à la migration :	Oui
Sensibilité :	Faible

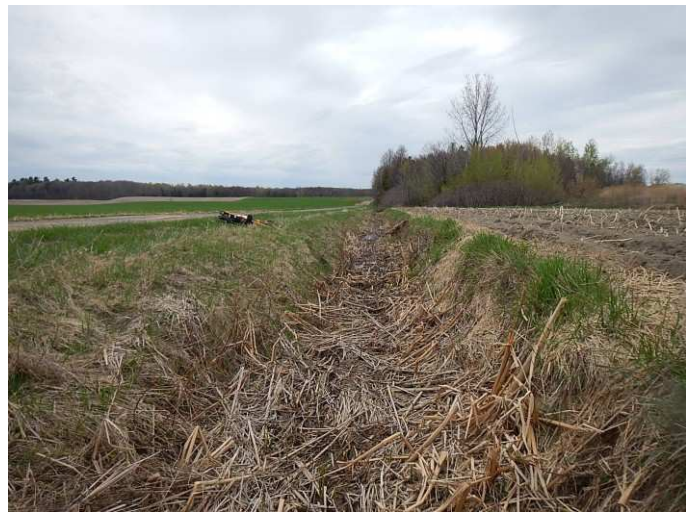
**Photo 1 : Vue vers l'aval au site de franchissement**

Caractérisation de l'habitat	
Milieu environnant * :	Agricole, Infrastructures
Couvert végétal * :	25 % - Herbacé, Arbustif
Classification du cours d'eau :	Intermittent
Régime d'écoulement :	Lenticule
Patron d'écoulement :	Rectiligne
Vitesse du courant (m/s) :	< 0,1
Niveau d'eau :	Normal
Profondeur moyenne (m) :	0,02
Température de l'eau (°C) :	21
Lit du cours d'eau :	
Substrat* :	Argile
État du substrat :	Colmaté
Talus :	
Substrat* :	Argile
Érosion :	Modérée

Sensibilité	
Habitat sensible à l'aval :	Non
Obstacle à la migration :	Oui
Sensibilité :	Faible

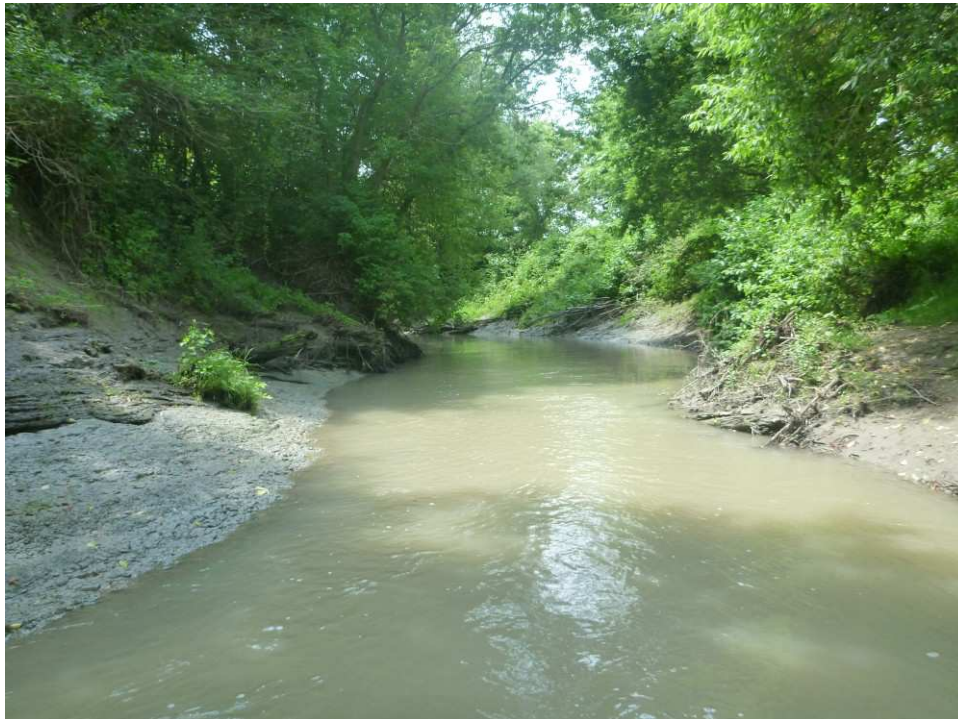
**Photo 1 : Vue vers l'aval au site de franchissement**

Caractérisation de l'habitat	
Milieu environnant * :	Agricole, Naturel
Couvert végétal * :	60 % - Feuillu
Classification du cours d'eau :	Moyen, permanent (5 - 20 m)
Régime d'écoulement :	Laminaire
Patron d'écoulement :	Méandreux
Vitesse du courant (m/s) :	0,21
Niveau d'eau :	Élevé
Profondeur moyenne (m) :	0,5
Température de l'eau (°C) :	21,5
Lit du cours d'eau :	
Substrat* :	Sable, Argile
État du substrat :	Compacté
Talus :	
Substrat* :	Limon, Argile, Sable
Érosion :	Forte
* exprimé par ordre de dominance

Caractéristiques du faciès d'écoulement	
Localisation	Type d'écoulement
Amont 100 m	Plat lentique
Amont 80 m	Chenal lentique
Amont 60 m	Plat lentique
Amont 25 m	Radier
Amont 15 m	Plat lentique
Site de franchissement	Plat courant
Aval 15 m	Plat lentique
Aval 20 m	Chenal lentique
Aval 30 m	Plat lentique
Aval 40 m	Plat courant
Aval 50 m	Plat lentique
Aval 95 m	Plat courant
Aval 120 m	Chenal lentique
Aval 140 m	Plat lentique
Aval 160 m	Chenal lentique
Aval 185 m	Plat lentique
Aval 200 m	Plat courant
Aval 265 m	Plat lentique
Aval 300 m	Chenal lentique

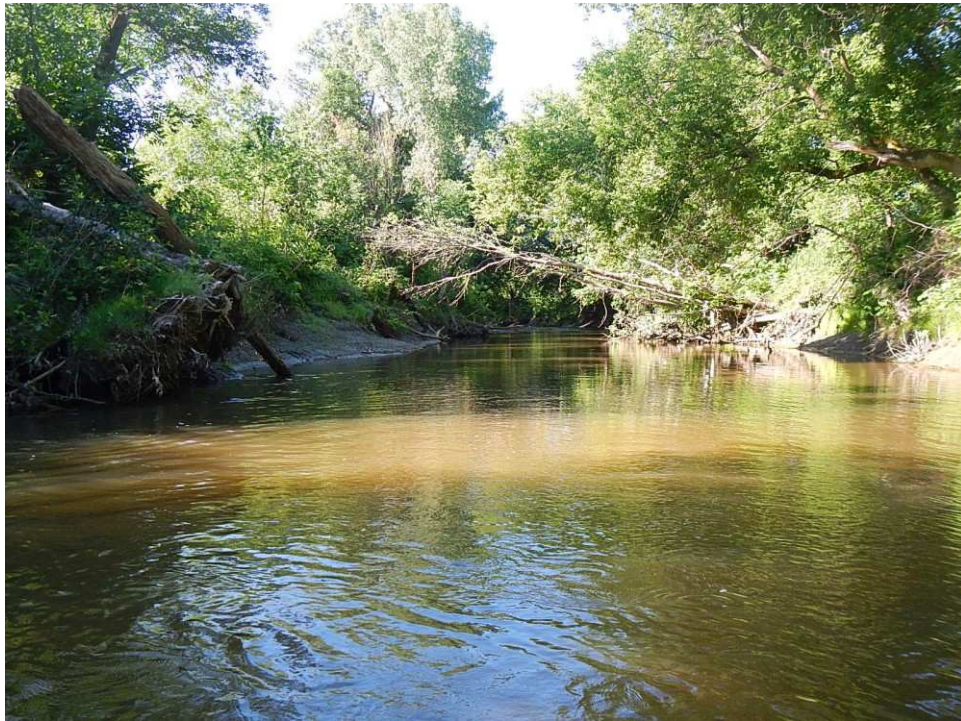
**Photo 1 : Vue vers l'aval au site de franchissement**

Potentiel de fraie	
Salmonidés :	Nul
Cyprinidés :	Élevé
Espèces d'eau vive :	Modéré
Espèces d'eau calme :	Faible

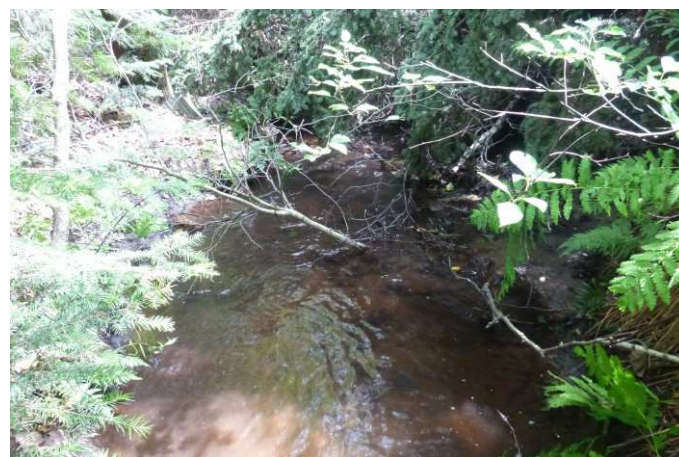
**Photo 1 : Vue vers l'aval au site de franchissement**

Potentiel de fraie	
Salmonidés :	Confirmé
Cyprinidés :	Nul
Espèces d'eau vive :	Nul
Espèces d'eau calme :	Nul

Sensibilité	
Habitat sensible à l'aval :	Oui
Obstacle à la migration :	Oui
Sensibilité :	Élevée

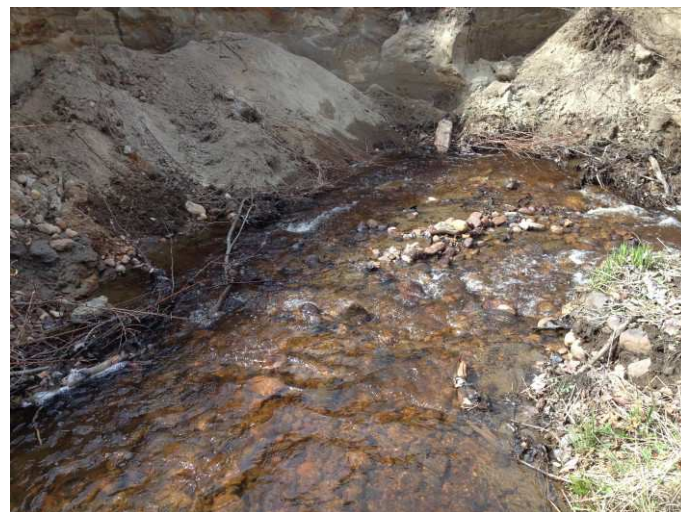
**Photo 1 : Vue vers l'aval au site de franchissement**

Potentiel de fraie	
Salmonidés :	Confirmé
Cyprinidés :	Faible
Espèces d'eau vive :	Nul
Espèces d'eau calme :	Nul
