Site : ML250 - Rivière Champlain

OLÉODUC ÉNERGIE EST
ENERGY EAST PIPELINE

Relevé ichtyologique et caractérisation d'habitat / Fish and Fish Habitat Survey
Site ML250
Rivière Champlain

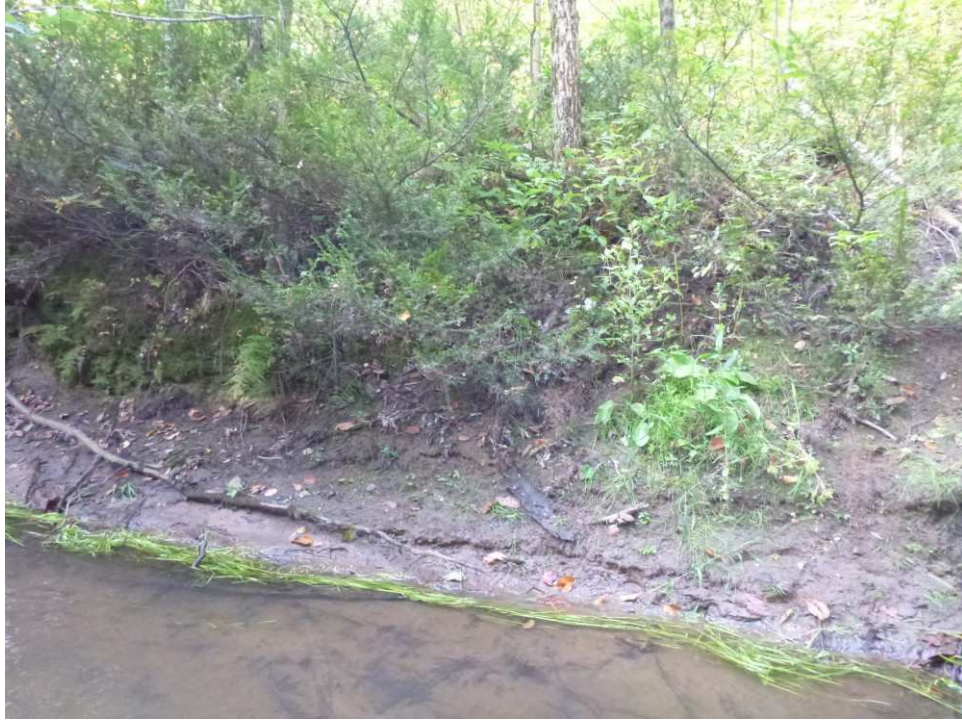
Photo 3 : Vue vers la rive gauche au site de franchissement

Caractérisation de l'habitat	
Milieu environnant * :	Naturel
Couvert végétal * :	40 % - Feuillu, Arbustif
Classification du cours d'eau :	Moyen, permanent (5 - 20 m)
Régime d'écoulement :	Laminaire
Patron d'écoulement :	Sinueux
Vitesse du courant (m/s) :	0,3
Niveau d'eau :	Étiage
Profondeur moyenne (m) :	0,3
Température de l'eau (°C) :	10,3
Lit du cours d'eau :	
Substrat* :	Sable
État du substrat :	Propre
Talus :	
Substrat* :	Sable
Érosion :	Modérée

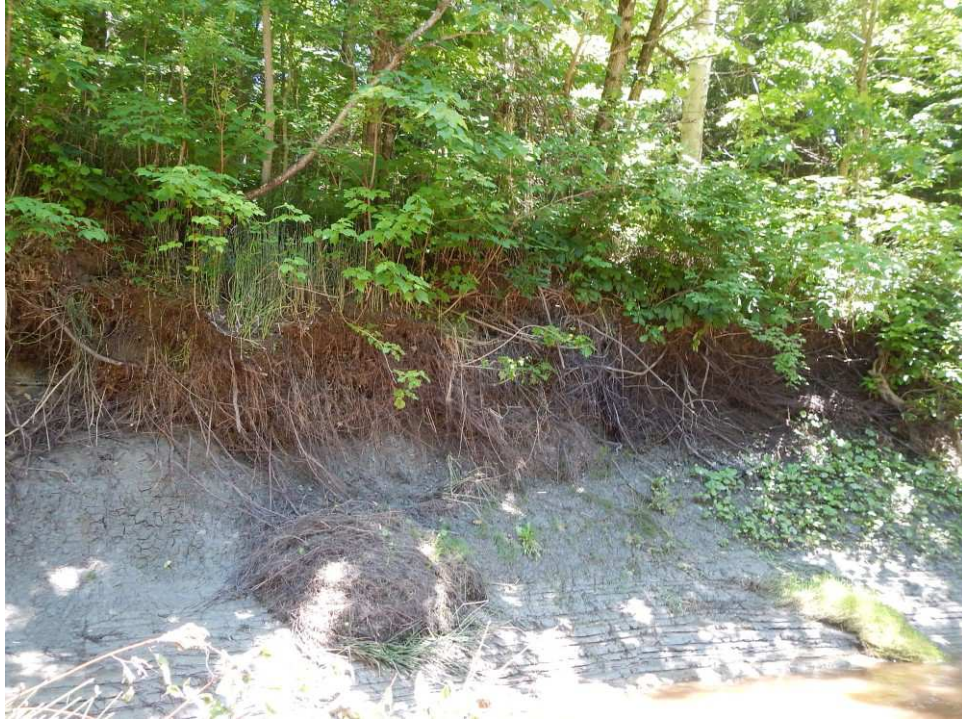
Photo 3 : Vue vers la rive gauche au site de franchissement

Caractérisation de l'habitat	
Milieu environnant * :	Naturel
Couvert végétal * :	25 % - Feuillu, Arbustif
Classification du cours d'eau :	Moyen, permanent (5 - 20 m)
Régime d'écoulement :	Laminaire
Patron d'écoulement :	Sinueux
Vitesse du courant (m/s) :	0,24
Niveau d'eau :	Normal
Profondeur moyenne (m) :	1,1
Température de l'eau (°C) :	18,2
Lit du cours d'eau :	
Substrat* :	Argile, Sable
État du substrat :	Compacté
Talus :	
Substrat* :	Sable, Argile
Érosion :	Forte
* exprimé par ordre de dominance

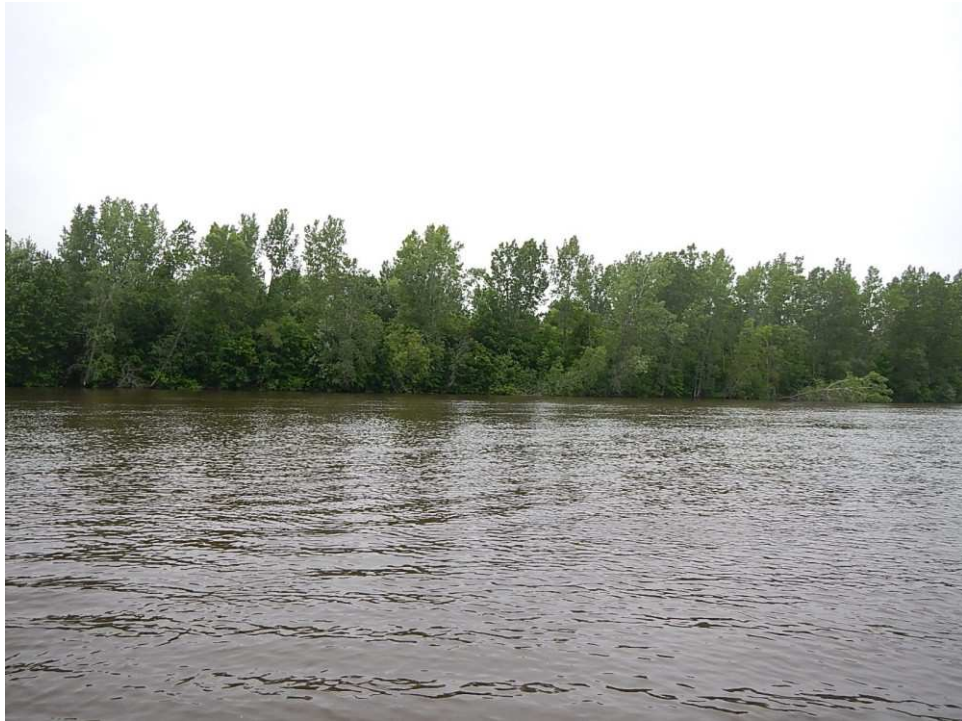
Photo 3 : Vue vers la rive gauche au site de franchissement

Caractérisation de l'habitat	
Milieu environnant * :	Naturel, Agricole, Résidentiel
Couvert végétal * :	5 % - Feuillu
Classification du cours d'eau :	Large, permanent (> 20 m)
Régime d'écoulement :	Laminaire
Patron d'écoulement :	Rectiligne
Vitesse du courant (m/s) :	0,41
Niveau d'eau :	Élevé
Profondeur moyenne (m) :	4
Température de l'eau (°C) :	12,2
Lit du cours d'eau :	
Substrat* :	Argile, Limon
État du substrat :	Colmaté
Talus :	
Substrat* :	Argile, Organique
Érosion :	Faible
