324 **PR4.6.35**
 Projet Oléoduc Énergie Est de
 TransCanada – section québécoise
 6211-18-018

**Index des sites de relevé ichtyologique
 par MRC ou par territoire équivalent
 Index of Fish Survey Sites
 by RCM or Equivalent Territory**

Relevé ichtyologique et caractérisation d'habitat / Fish and Fish Habitat Survey

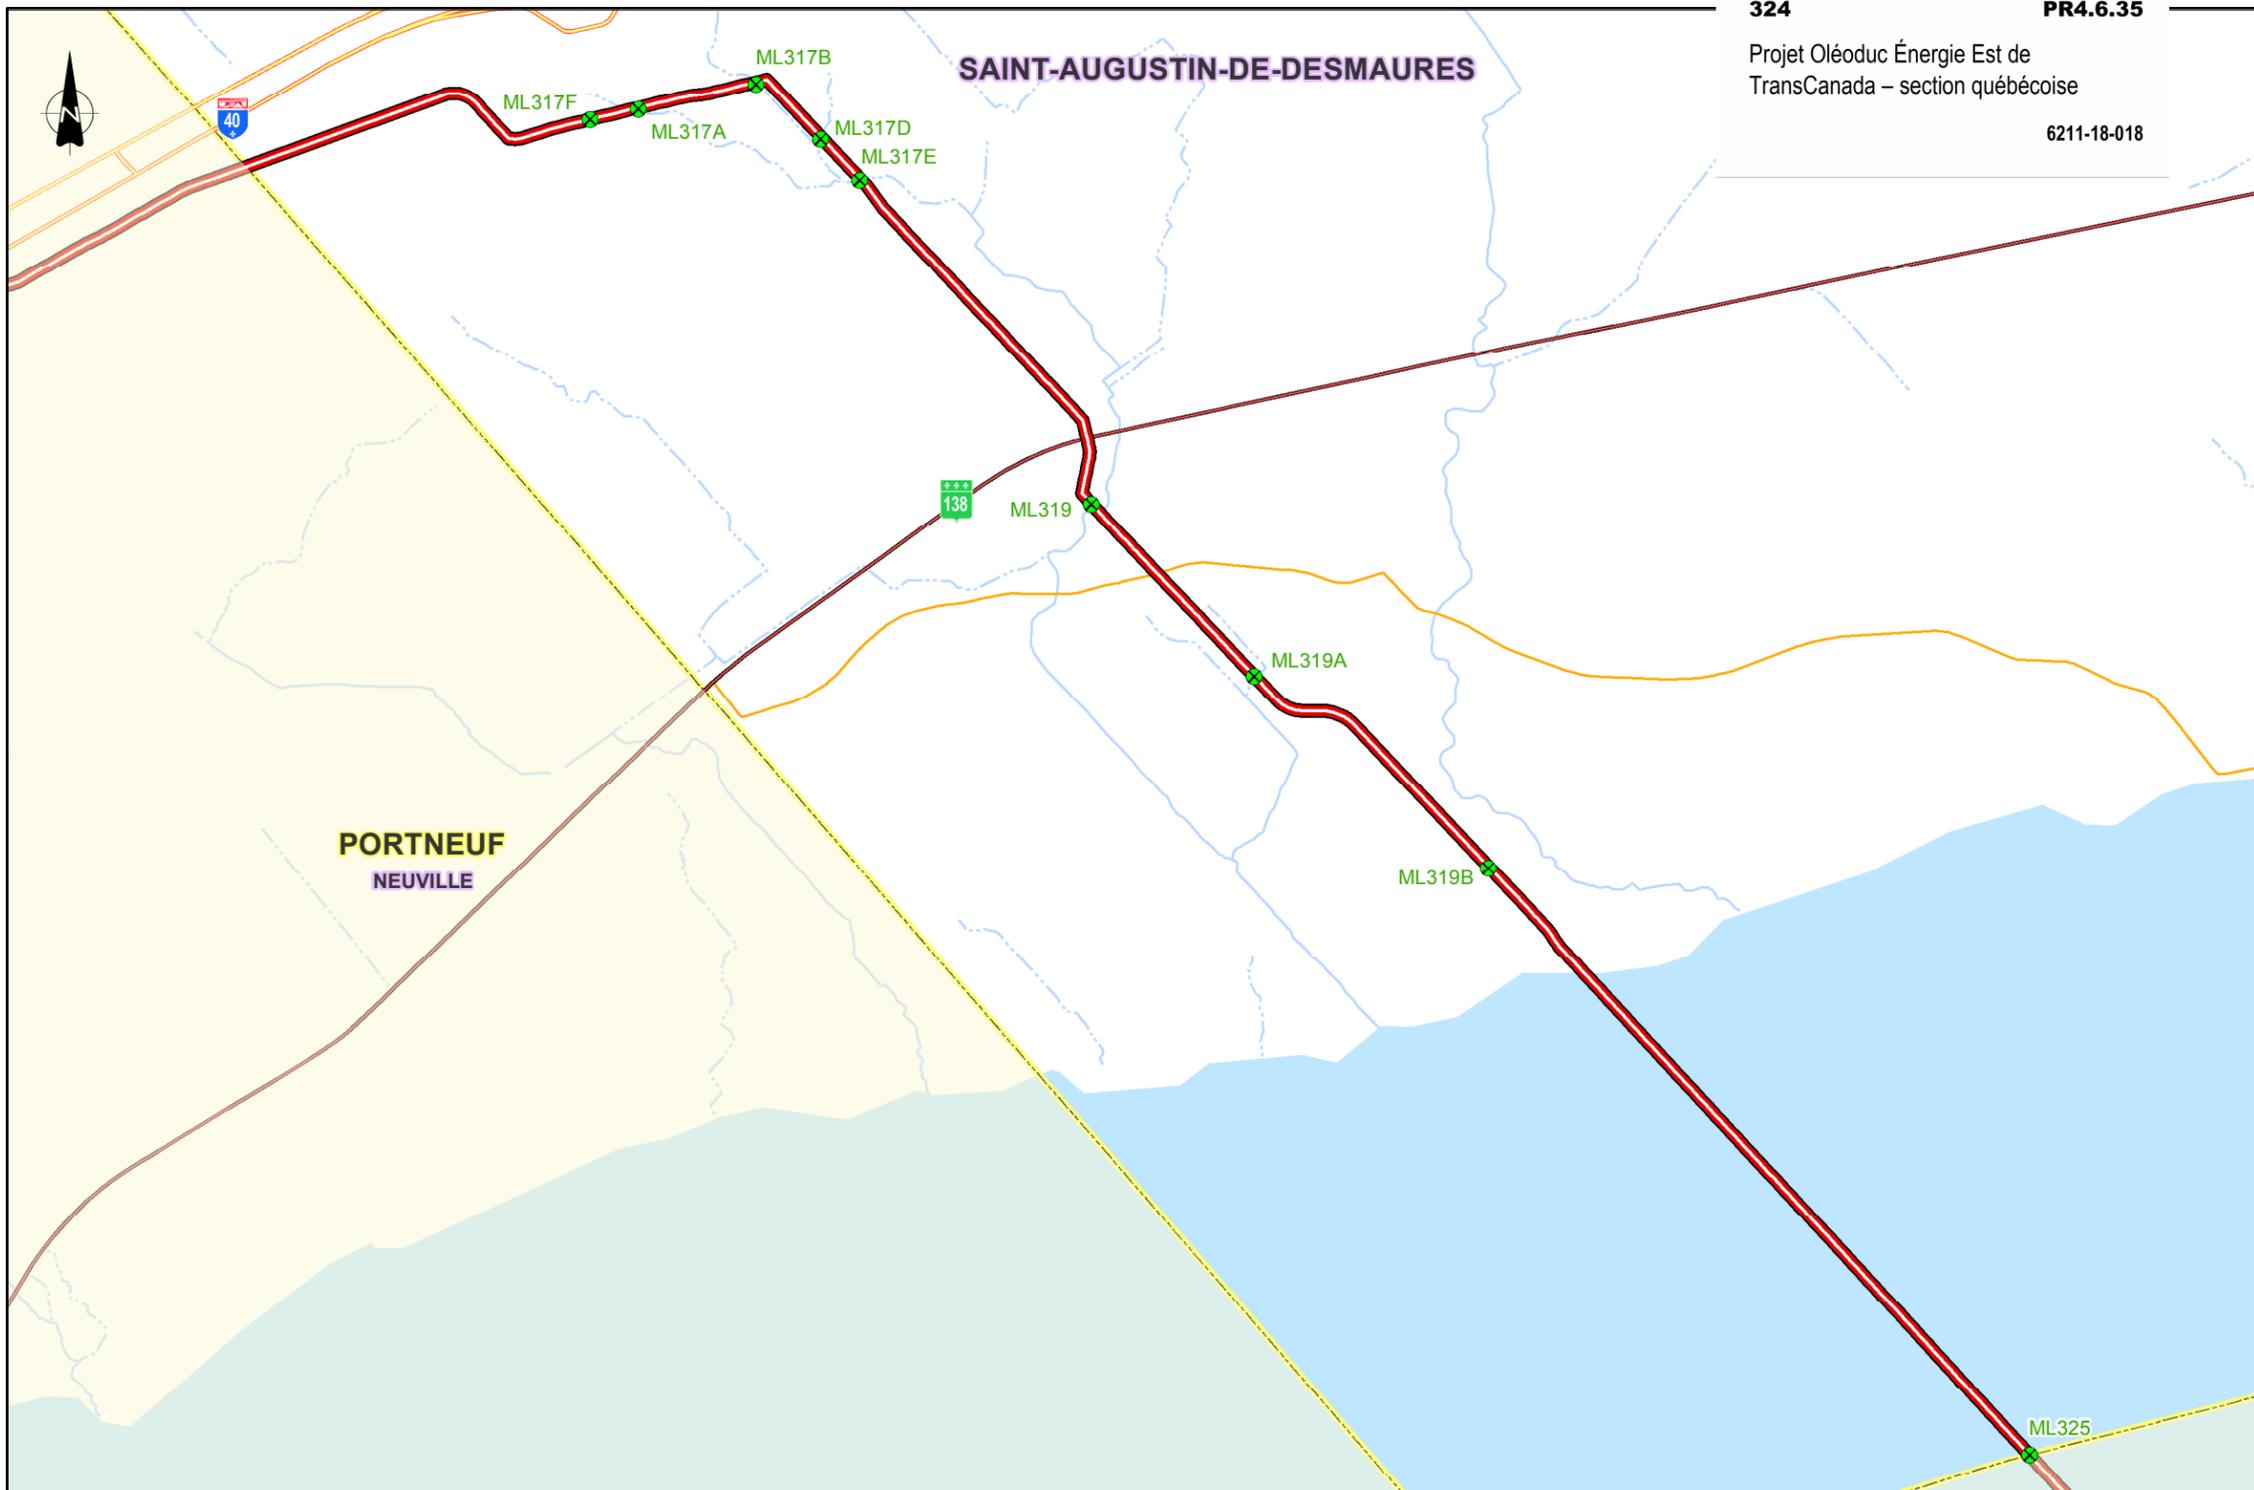
**Sites de relevé dans Saint-Augustin-de-Desmaures /
 Survey sites in Saint-Augustin-de-Desmaures**

ML317F	C.d. sans désignation
ML317A	C.d. des llets # 16358
ML317B	Br. No 1 du c.d. Des llets # 16358
ML317D	Br. No 2 du c.d. Des llets # 16358
ML317E	C.d. des llets # 16358
ML319	C.d. des llets # 16358
ML319A	C.d. sans désignation
ML319B	C.d. sans désignation
ML325	Fleuve Saint-Laurent

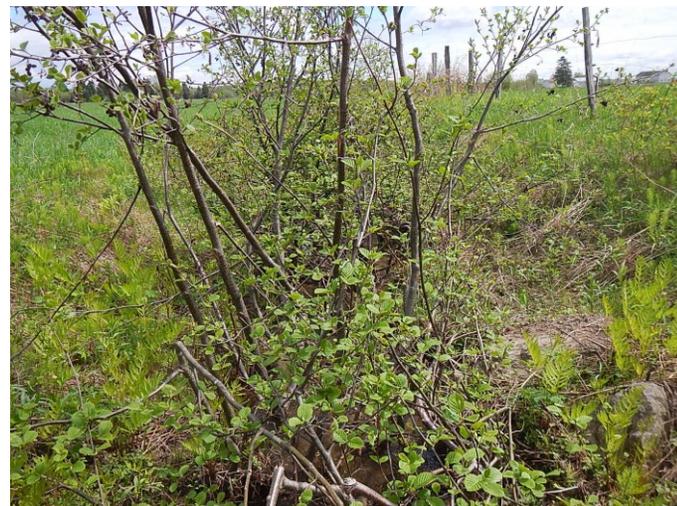
Photo 1 : Vue vers l'aval au site de franchissement

Caractérisation de l'habitat	
Milieu environnant * :	Agricole
Couvert végétal * :	60 % - Arbustif, Herbacé
Classification du cours d'eau :	Petit, permanent (< 5 m)
Régime d'écoulement :	Laminaire
Patron d'écoulement :	Rectiligne
Vitesse du courant (m/s) :	0,1 à 0,5
Niveau d'eau :	Normal
Profondeur moyenne (m) :	0,1
Température de l'eau (°C) :	14,6
Lit du cours d'eau :	
Substrat* :	Sable, Gravier, Caillou
État du substrat :	Propre
Talus :	
Substrat* :	Limon
Érosion :	Faible

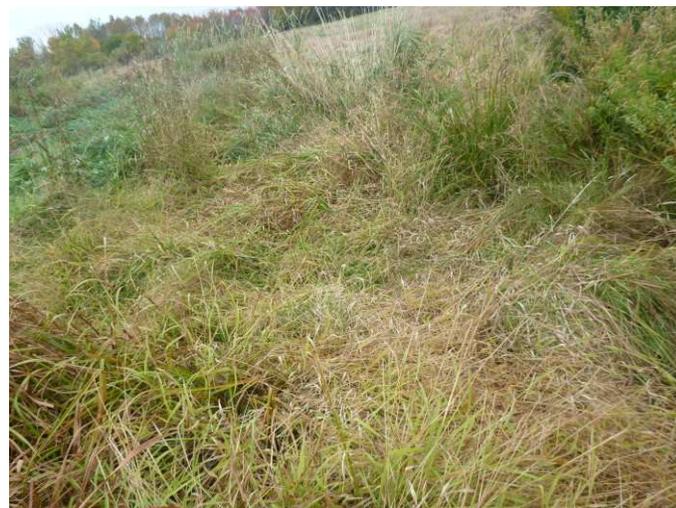
Photo 1 : Vue vers l'aval au site de franchissement

Caractérisation de l'habitat	
Milieu environnant * :	Agricole
Couvert végétal * :	95 % - Herbacé
Classification du cours d'eau :	Intermittent
Régime d'écoulement :	Lentique
Patron d'écoulement :	Rectiligne
Vitesse du courant (m/s) :	< 0,1
Niveau d'eau :	Étiage
Profondeur moyenne (m) :	0,05
Température de l'eau (°C) :	10,6
Lit du cours d'eau :	
Substrat* :	Limon, Organique
État du substrat :	Colmaté
Talus :	
Substrat* :	Limon, Organique
Érosion :	Faible

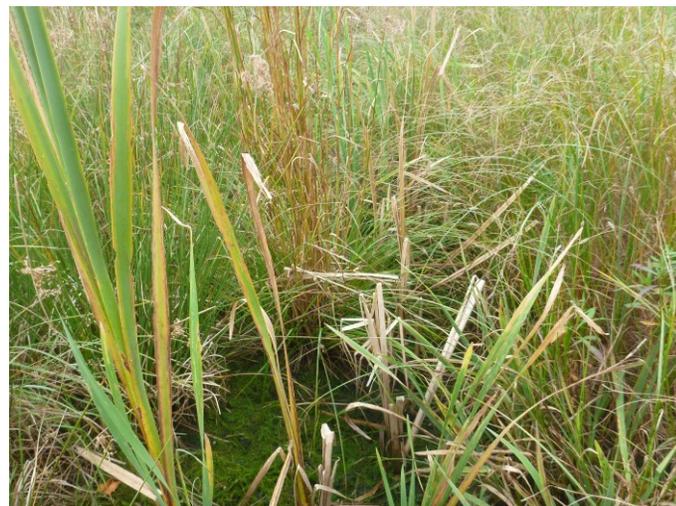
Photo 1 : Vue vers l'aval au site de franchissement

Caractérisation de l'habitat	
Milieu environnant * :	Agricole
Couvert végétal * :	30 % - Herbacé
Classification du cours d'eau :	Intermittent
Régime d'écoulement :	S.O.
Patron d'écoulement :	Rectiligne
Vitesse du courant (m/s) :	S.O.
Niveau d'eau :	Étiage
Profondeur moyenne (m) :	S.O.
Température de l'eau (°C) :	S.O.
Lit du cours d'eau :	
Substrat* :	Argile, Limon, Sable
État du substrat :	S.O.
Talus :	
Substrat* :	Argile, Limon, Sable
Érosion :	Faible

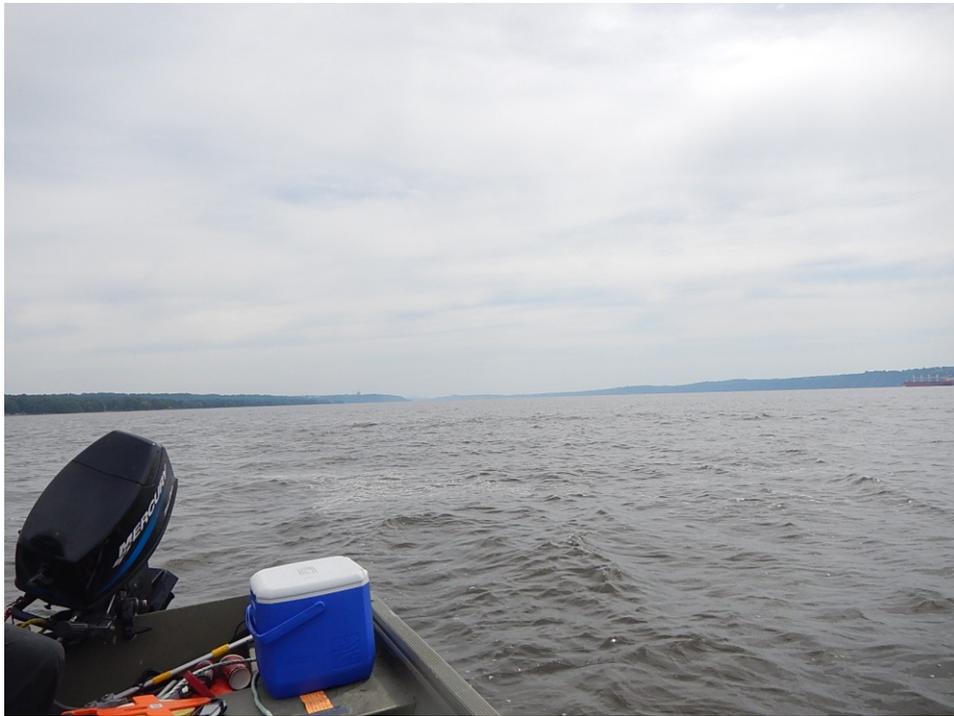
Photo 1 : Vue vers l'aval au site de franchissement

Caractérisation de l'habitat	
Milieu environnant * :	Naturel
Couvert végétal * :	0 %
Classification du cours d'eau :	Large, permanent (> 20 m)
Régime d'écoulement :	Laminaire
Patron d'écoulement :	Rectiligne
Vitesse du courant (m/s) :	1,09
Niveau d'eau :	Normal
Profondeur moyenne (m) :	13
Température de l'eau (°C) :	19,8
Lit du cours d'eau :	
Substrat* :	Roche mère, Bloc, Caillou
État du substrat :	Propre
Talus :	
Substrat* :	Organique, Sable, Roche mère
Érosion :	Faible, Modérée
* exprimé par ordre de dominance

Sensibilité	
Habitat sensible à l'aval :	Oui
Obstacle à la migration :	Non
Sensibilité :	Élevée
