Sites de relevé dans Lévis / Survey sites in Lévis

OLÉODUC
ÉNERGIE EST
ENERGY
EAST PIPELINE

**Index des sites de relevé ichtyologique par MRC ou par territoire équivalent
Index of Fish Survey Sites by RCM or Equivalent Territory**

Relevé ichtyologique et caractérisation d'habitat / Fish and Fish Habitat Survey

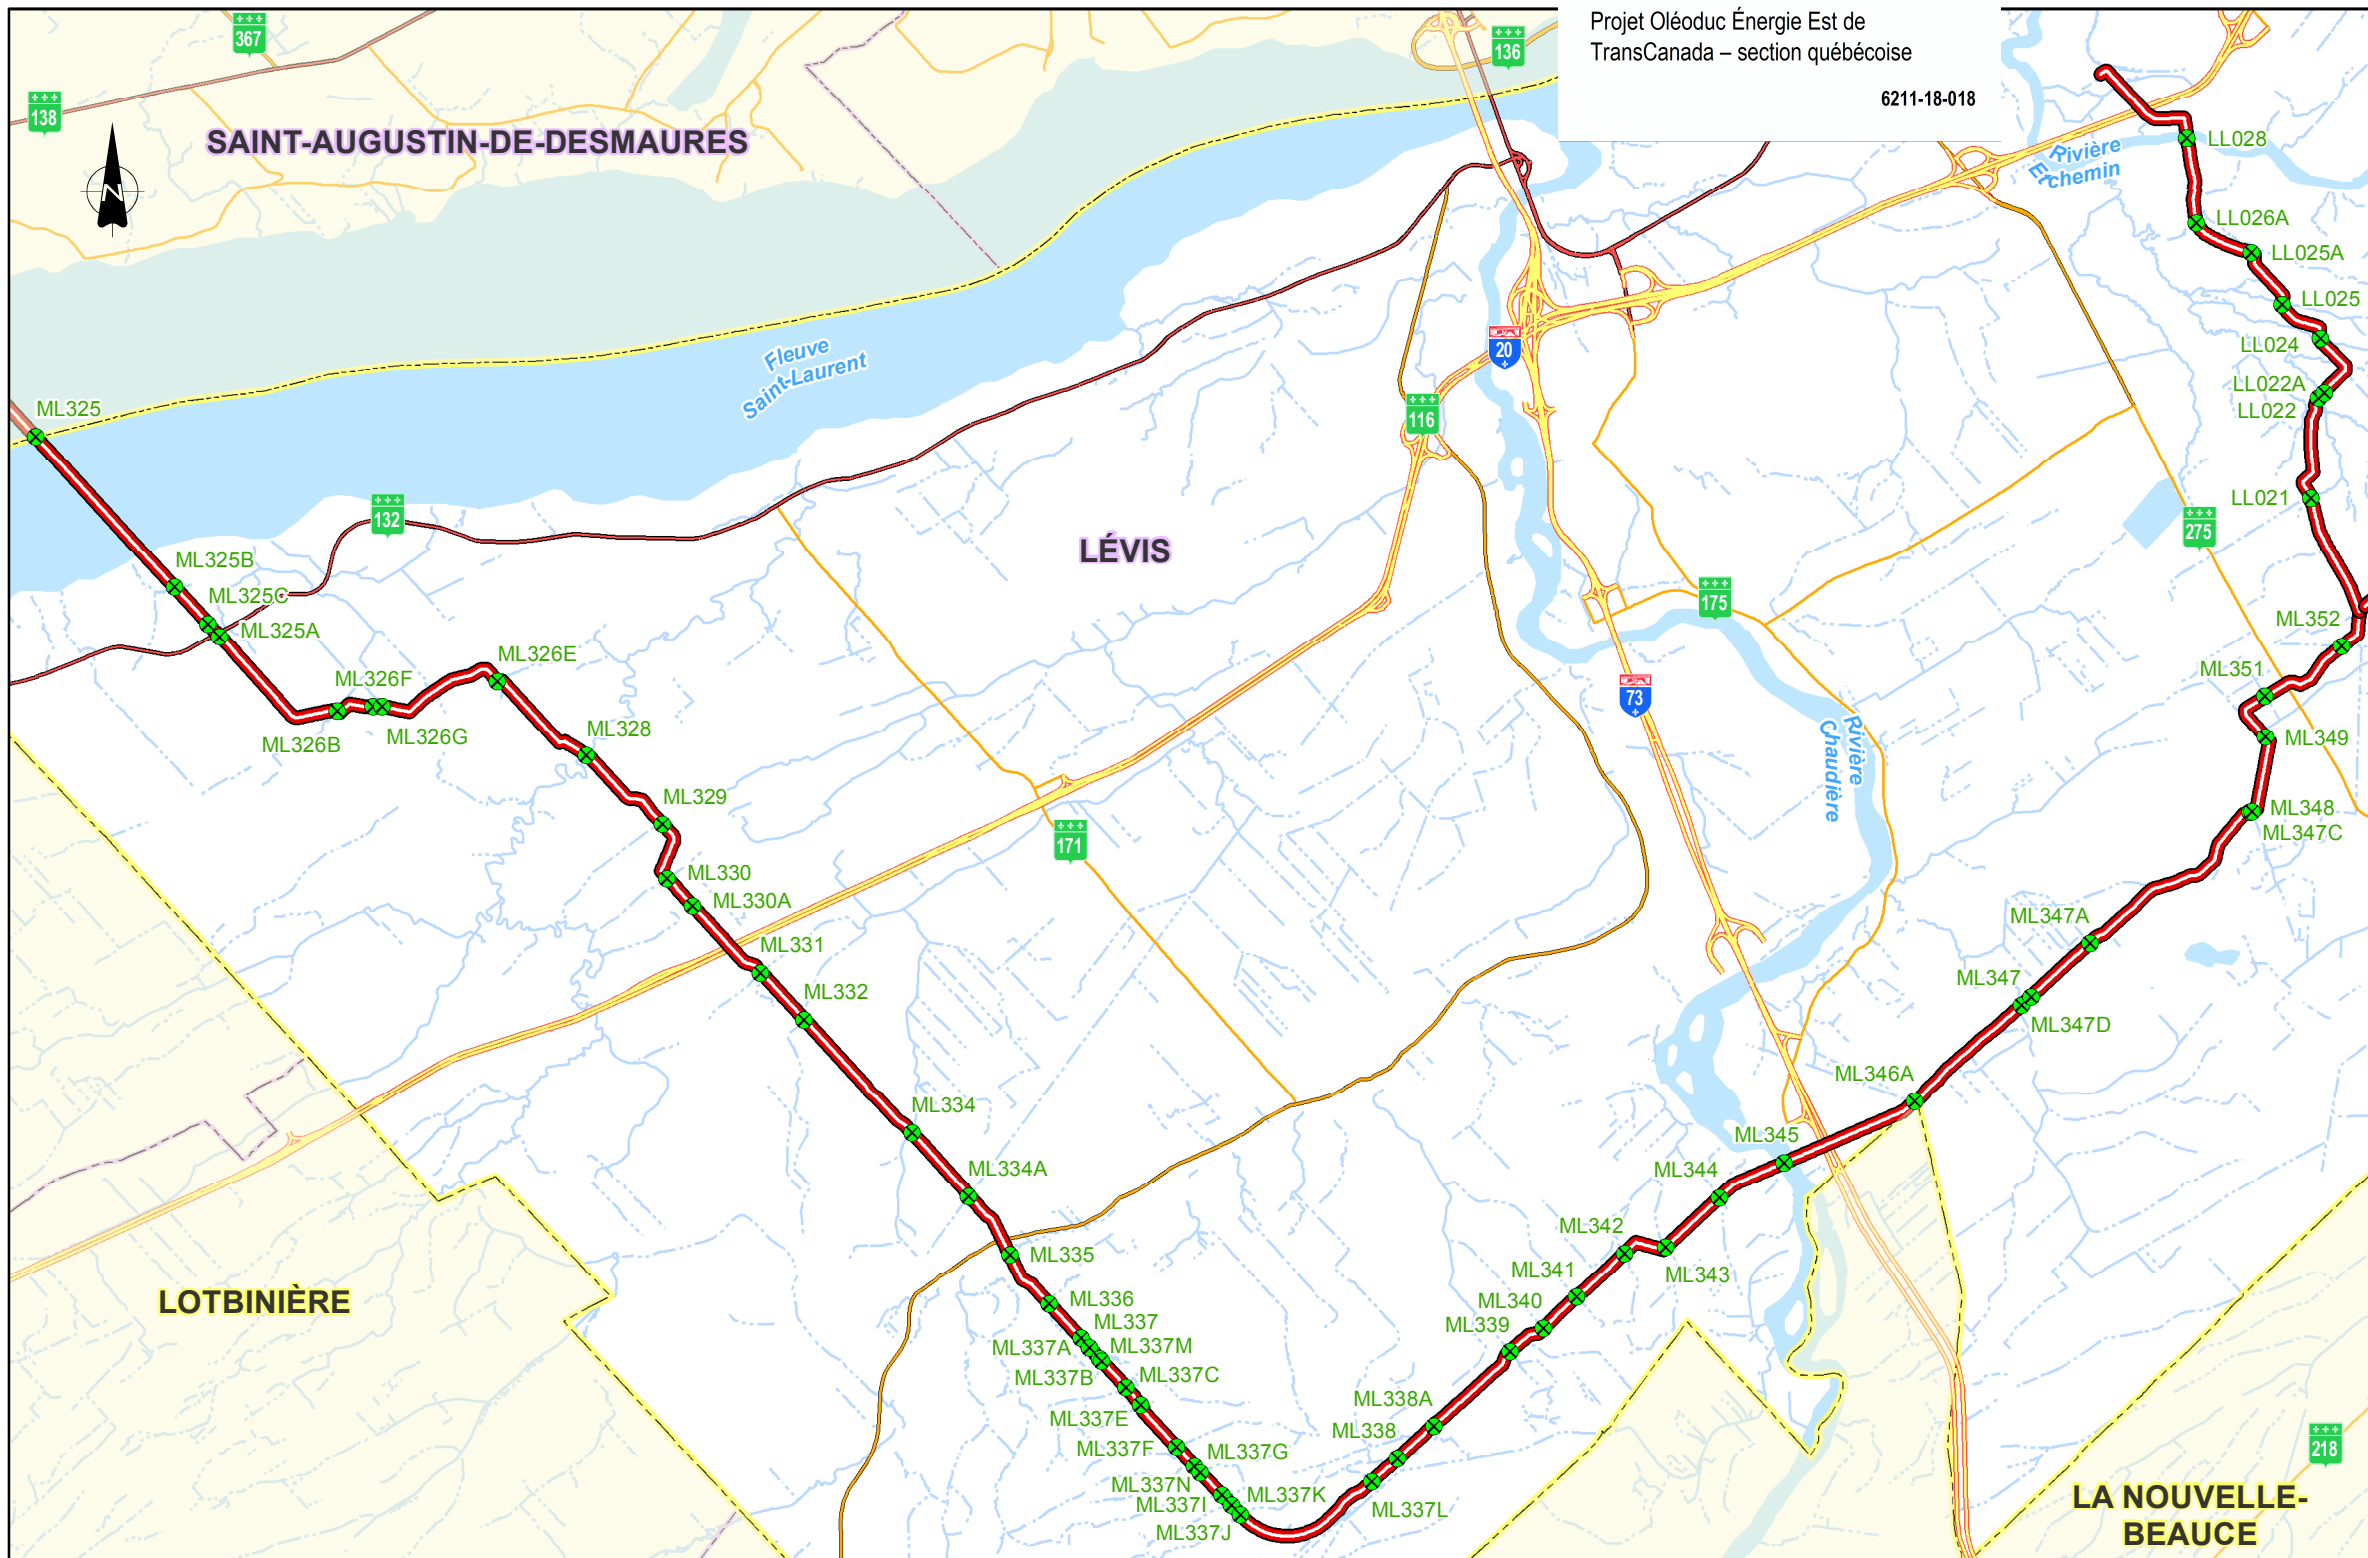
ML325	Fleuve Saint-Laurent
ML325B	C.d. sans désignation
ML325C	C.d. sans désignation
ML325A	C.d. sans désignation
ML326B	Ruisseau Couture # 7016
ML326F	C.d. sans désignation
ML326G	C.d. sans désignation
ML326E	C.d. sans désignation
ML328	Rivière Aulneuse
ML329	Décharge Simoneau-Bergeron # 12209
ML330	Br. du fossé de la Savane # 12559
ML330A	C.d. sans désignation
ML331	C.d. ruisseau Boulet # 13515
ML332	Ruisseau Terrebonne # 3595
ML334	Br. No 1 du Ruisseau Terrebonne # 3595
ML334A	C.d. Fossé du chemin de fer
ML335	Rivière Beurivage
ML336	C.d. sans désignation
ML337	C.d. sans désignation
ML337A	C.d. sans désignation
ML337M	C.d. sans désignation
ML337B	C.d. sans désignation
ML337C	C.d. sans désignation
ML337E	C.d. sans désignation
ML337F	C.d. sans désignation
ML337G	C.d. sans désignation
ML337N	C.d. sans désignation
ML337I	C.d. sans désignation
ML337J	C.d. sans désignation
ML337K	C.d. sans désignation
ML337L	C.d. sans désignation

ML338	C.d. sans désignation
ML338A	C.d. Sainte-Anne-Saint-Thomas # 13376
ML339	C.d. ruisseau Dubois # 12618
ML340	C.d. sans désignation
ML341	Br. No 4 du c.d. ruisseau Dubois # 12618
ML342	C.d. ruisseau Routhier # 10036
ML343	Br. No 3 du c.d. ruisseau Routhier # 10036
ML344	Br. No 4 du c.d. ruisseau Routhier # 10036
ML345	Rivière Chaudière
ML346A	C.d. sans désignation
ML347	C.d. ruisseau Roy # 10595
ML347D	C.d. sans désignation
ML347A	C.d. sans désignation
ML347C	Rivière Pénin # 4884
ML348	C.d. sans désignation
ML349	Rivière Pénin # 4884
ML351	Br. No 3 de la rivière Pénin # 4884
ML352	C.d. sans désignation
LL021	C.d. sans désignation
LL022	Rivière Pénin # 4884
LL022A	C.d. sans désignation
LL024	C.d. sans désignation
LL025	C.d. sans désignation
LL025A	C.d. sans désignation
LL026A	C.d. sans désignation
LL028	Rivière Etchemin

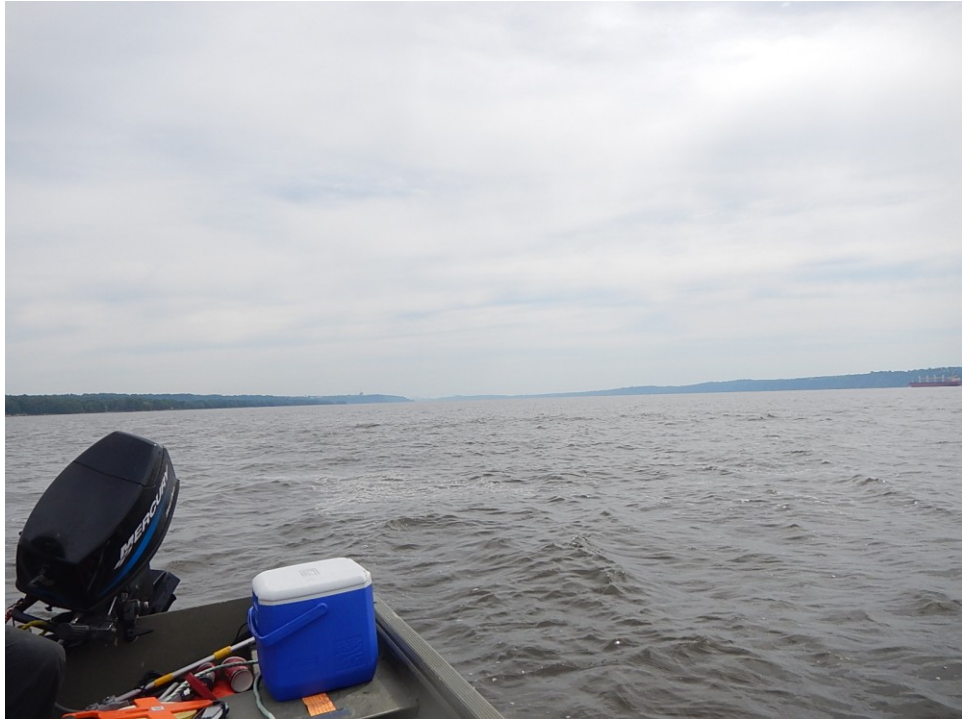
Photo 1 : Vue vers l'aval au site de franchissement

Caractérisation de l'habitat	
Milieu environnant * :	Naturel
Couvert végétal * :	0 %
Classification du cours d'eau :	Large, permanent (> 20 m)
Régime d'écoulement :	Laminaire
Patron d'écoulement :	Rectiligne
Vitesse du courant (m/s) :	1,09
Niveau d'eau :	Normal
Profondeur moyenne (m) :	13
Température de l'eau (°C) :	19,8
Lit du cours d'eau :	
Substrat* :	Roche mère, Bloc, Caillou
État du substrat :	Propre
Talus :	
Substrat* :	Organique, Sable, Roche mère
Érosion :	Faible, Modérée
* exprimé par ordre de dominance

Caractéristiques du faciès d'écoulement	
Localisation	Type d'écoulement
Amont 100 m	Chenal courant
Site de franchissement	Chenal courant
Aval 100 m	Chenal courant
Aval 300 m	Chenal courant
Aval 500 m	Chenal courant
Aval 1000 m	Chenal courant

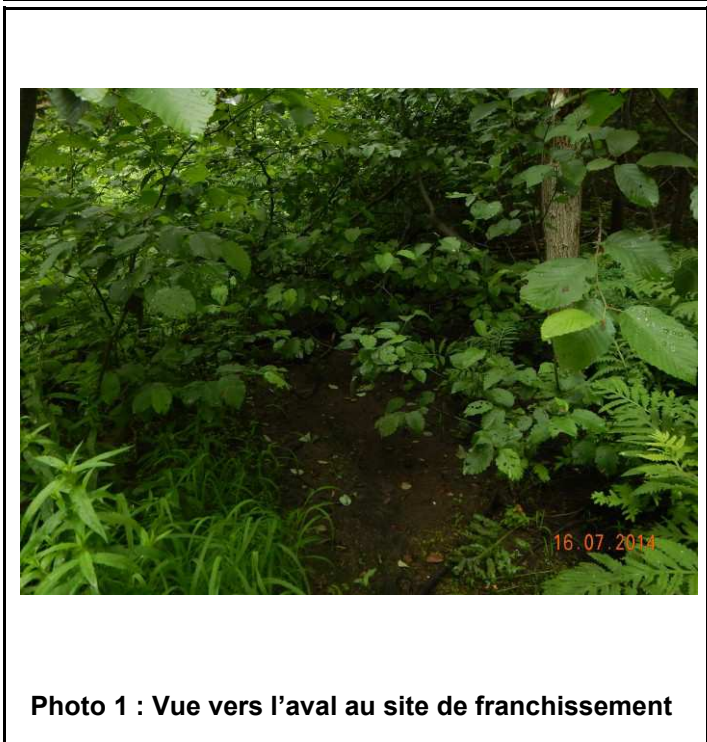
Site : ML325C - C.d. sans désignation

Localisation géographique	
Région(s) administrative(s) :	Chaudière-Appalaches
MRC :	Lévis
Municipalité(s) :	Lévis
Lot(s) :	1 964 663
Coordonnées géographiques :	UTM : 19N E311698,448; N5173744,349

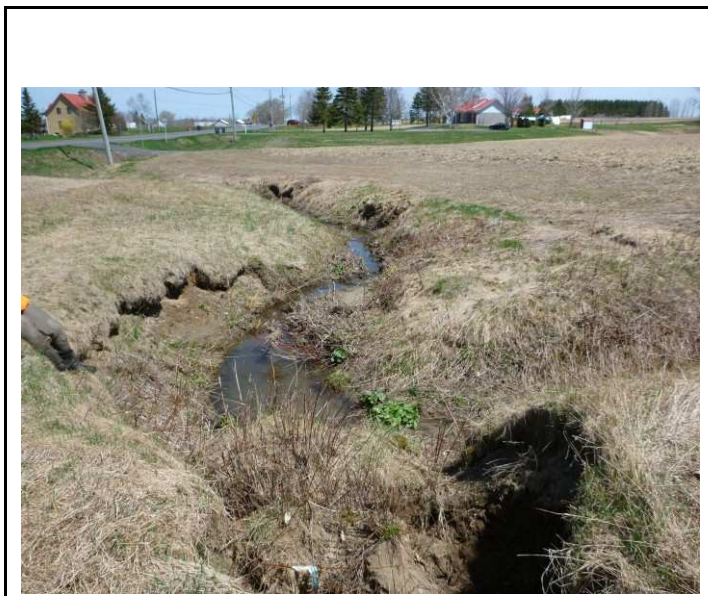
Photo 1 : Vue vers l'aval au site de franchissement

Caractérisation de l'habitat	
Milieu environnant * :	Agricole, Infrastructures
Couvert végétal * :	20 % - Herbacé, Arbustif
Classification du cours d'eau :	Petit, permanent (< 5 m)
Régime d'écoulement :	Laminaire
Patron d'écoulement :	Sinueux
Vitesse du courant (m/s) :	0,1 à 0,5
Niveau d'eau :	Normal
Profondeur moyenne (m) :	0,2
Température de l'eau (°C) :	15,9
Lit du cours d'eau :	
Substrat* :	Gravier, Sable, Caillou
État du substrat :	Déposition
Talus :	
Substrat* :	Sable
Érosion :	Forte

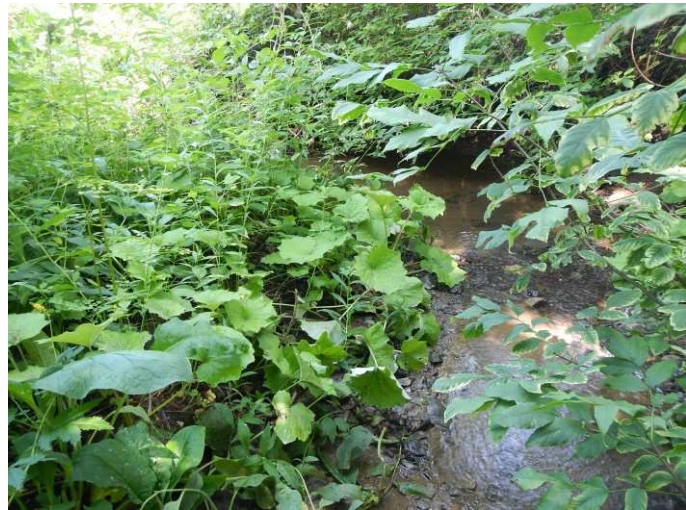
Photo 1 : Vue vers l'aval au site de franchissement

Caractérisation de l'habitat	
Milieu environnant * :	Agricole, Naturel
Couvert végétal * :	60 % - Herbacé, Arbustif, Feuillu
Classification du cours d'eau :	Petit, permanent (< 5 m)
Régime d'écoulement :	Laminaire
Patron d'écoulement :	Sinueux
Vitesse du courant (m/s) :	0,1 à 0,5
Niveau d'eau :	Étiage
Profondeur moyenne (m) :	0,1
Température de l'eau (°C) :	18,5
Lit du cours d'eau :	
Substrat* :	Gravier, Sable, Limon
État du substrat :	Déposition
Talus :	
Substrat* :	Limon, Gravier, Galet
Érosion :	Faible

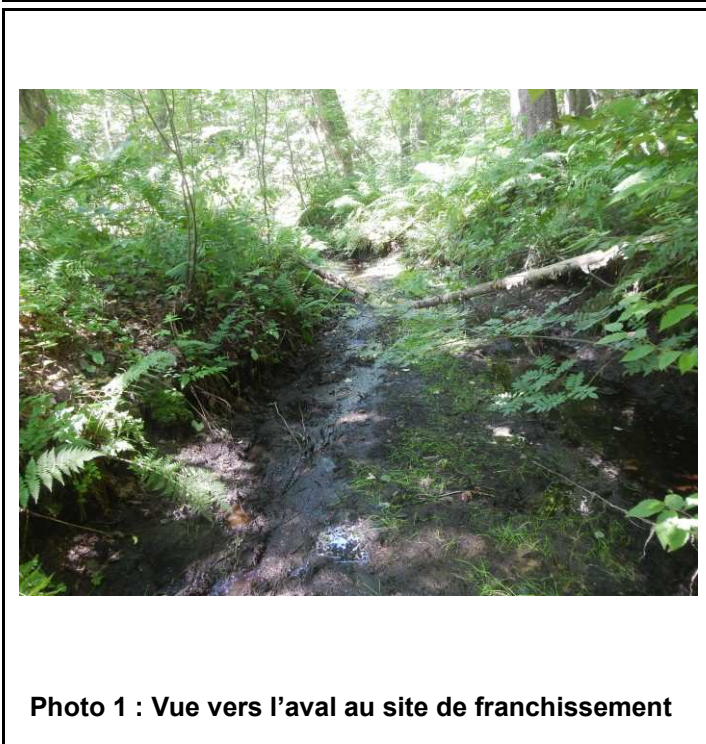
Photo 1 : Vue vers l'aval au site de franchissement

Caractérisation de l'habitat	
Milieu environnant * :	Naturel, Infrastructures
Couvert végétal * :	70 % - Feuillu, Herbacé
Classification du cours d'eau :	Petit, permanent (< 5 m)
Régime d'écoulement :	Lentique
Patron d'écoulement :	Sinueux
Vitesse du courant (m/s) :	< 0,1
Niveau d'eau :	Étiage
Profondeur moyenne (m) :	0,05
Température de l'eau (°C) :	17,7
Lit du cours d'eau :	
Substrat* :	Organique
État du substrat :	Colmaté
Talus :	
Substrat* :	Organique
Érosion :	Faible

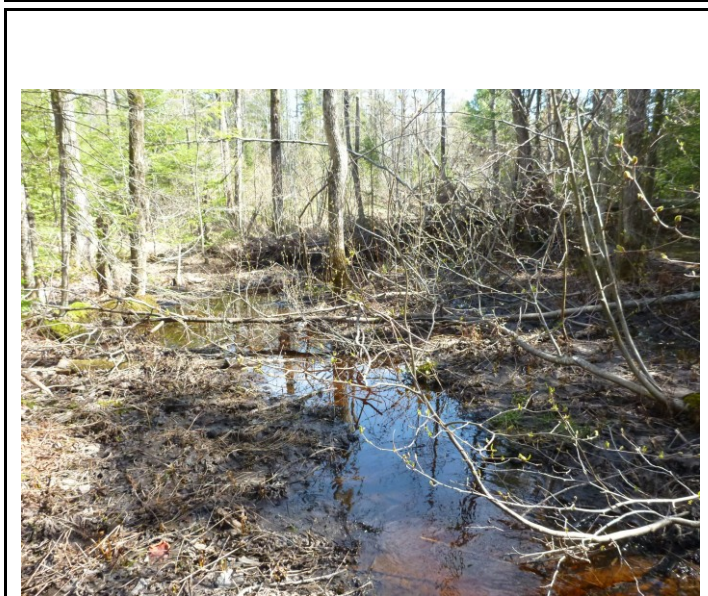
Photo 1 : Vue vers l'aval au site de franchissement

Caractérisation de l'habitat	
Milieu environnant * :	Naturel
Couvert végétal * :	70 % - Conifère, Arbustif, Herbacé
Classification du cours d'eau :	Intermittent
Régime d'écoulement :	Laminaire
Patron d'écoulement :	Sinueux
Vitesse du courant (m/s) :	0,1 à 0,5
Niveau d'eau :	Normal
Profondeur moyenne (m) :	0,15
Température de l'eau (°C) :	6,9
Lit du cours d'eau :	
Substrat* :	Organique
État du substrat :	Colmaté
Talus :	
Substrat* :	Organique
Érosion :	Faible

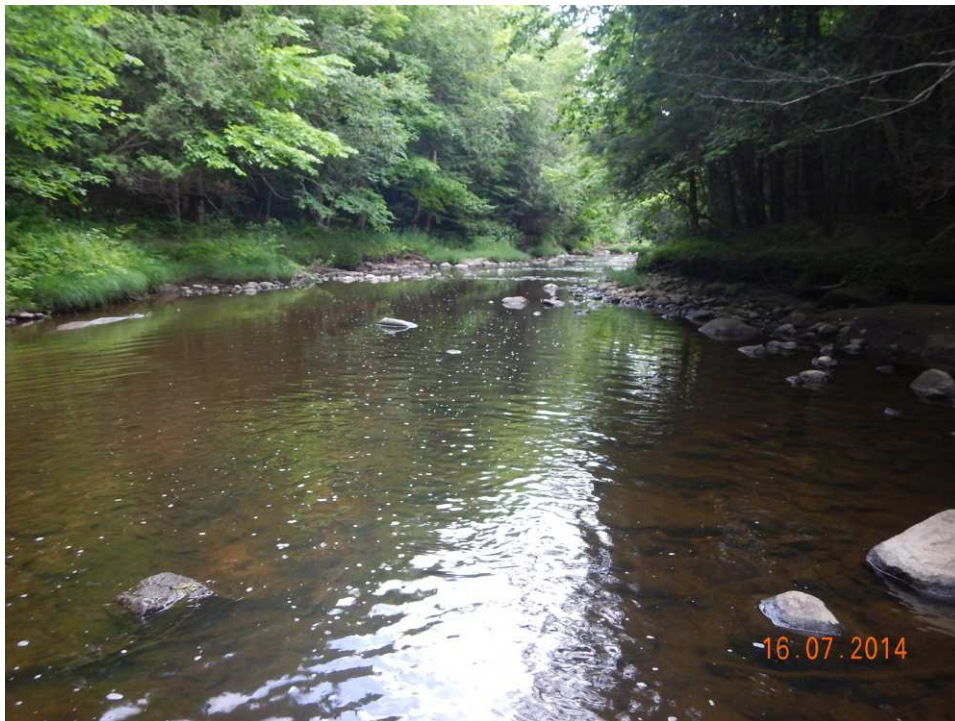
Photo 1 : Vue vers l'aval au site de franchissement

Caractérisation de l'habitat	
Milieu environnant * :	Naturel
Couvert végétal * :	25 % - Conifère, Feuillu
Classification du cours d'eau :	Moyen, permanent (5 - 20 m)
Régime d'écoulement :	Laminaire
Patron d'écoulement :	Sinueux
Vitesse du courant (m/s) :	0,1 à 0,5
Niveau d'eau :	Étiage
Profondeur moyenne (m) :	0,25
Température de l'eau (°C) :	21,1
Lit du cours d'eau :	
Substrat* :	Sable, Caillou, Bloc, Galet
État du substrat :	Déposition
Talus :	
Substrat* :	Sable, Galet, Bloc
Érosion :	Forte

Caractéristiques du faciès d'écoulement	
Localisation	Type d'écoulement
Amont 100 m	Plat lentique
Amont 85 m (rive gauche)	Fosse
Amont 60 m	Radier
Amont 50 m	Plat lentique
Amont 35 m	Radier
Amont 18 m	Plat lentique
Site de franchissement	Radier
Site de franchissement (rive droite)	Plat lentique
Aval 8 m	Plat lentique
Aval 100 m	Plat lentique
Aval 230 m	Radier
Aval 260 m	Plat lentique
Aval 280 m	Chenal lentique
Aval 296 m	Plat lentique
Aval 300 m	Radier
