**OLÉODUC ÉNERGIE EST
ENERGY EAST PIPELINE**

**Index des sites de relevé ichtyologique par MRC ou par territoire équivalent
Index of Fish Survey Sites by RCM or Equivalent Territory**

Relevé ichtyologique et caractérisation d'habitat / Fish and Fish Habitat Survey

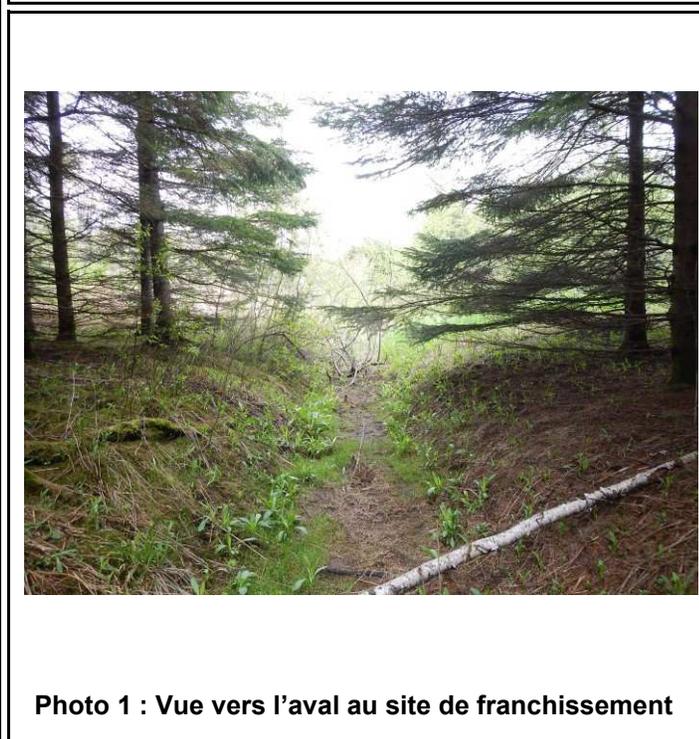
Photo 1 : Vue vers l'aval au site de franchissement

Site : ML801 - C.d. sans désignation

Caractérisation de l'habitat	
Milieu environnant * :	Naturel, Infrastructures
Couvert végétal * :	60 % - Conifère, Herbacé, Arbustif
Classification du cours d'eau :	Intermittent
Régime d'écoulement :	S.O.
Patron d'écoulement :	Rectiligne
Vitesse du courant (m/s) :	S.O.
Niveau d'eau :	Étiage
Profondeur moyenne (m) :	S.O.
Température de l'eau (°C) :	S.O.
Lit du cours d'eau :	
Substrat* :	Argile, Limon, Sable
État du substrat :	Colmaté
Talus :	
Substrat* :	Argile, Limon, Sable
Érosion :	Faible

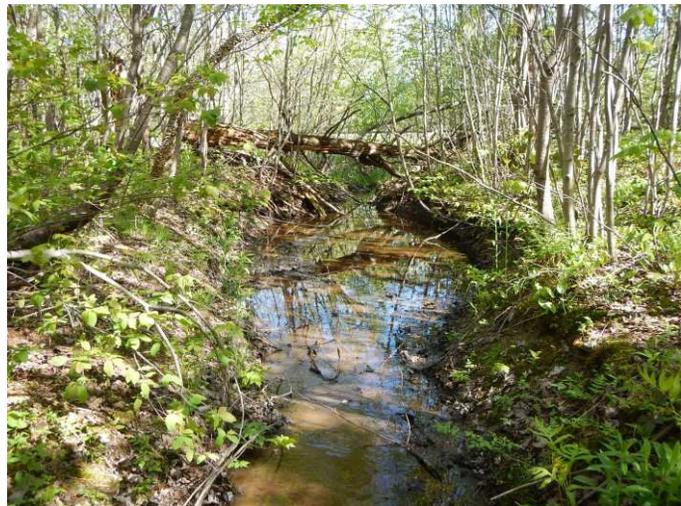
Photo 1 : Vue vers l'aval au site de franchissement

Site : ML806 - C.d. sans désignation

Caractérisation de l'habitat	
Milieu environnant * :	Naturel, Infrastructures
Couvert végétal * :	85 % - Feuillu, Herbacé
Classification du cours d'eau :	Intermittent
Régime d'écoulement :	Laminaire
Patron d'écoulement :	Rectiligne
Vitesse du courant (m/s) :	0,1 à 0,5
Niveau d'eau :	Normal
Profondeur moyenne (m) :	0,1
Température de l'eau (°C) :	17
Lit du cours d'eau :	
Substrat* :	Sable, Gravier, Limon
État du substrat :	Déposition
Talus :	
Substrat* :	Sable, Argile, Limon
Érosion :	Faible

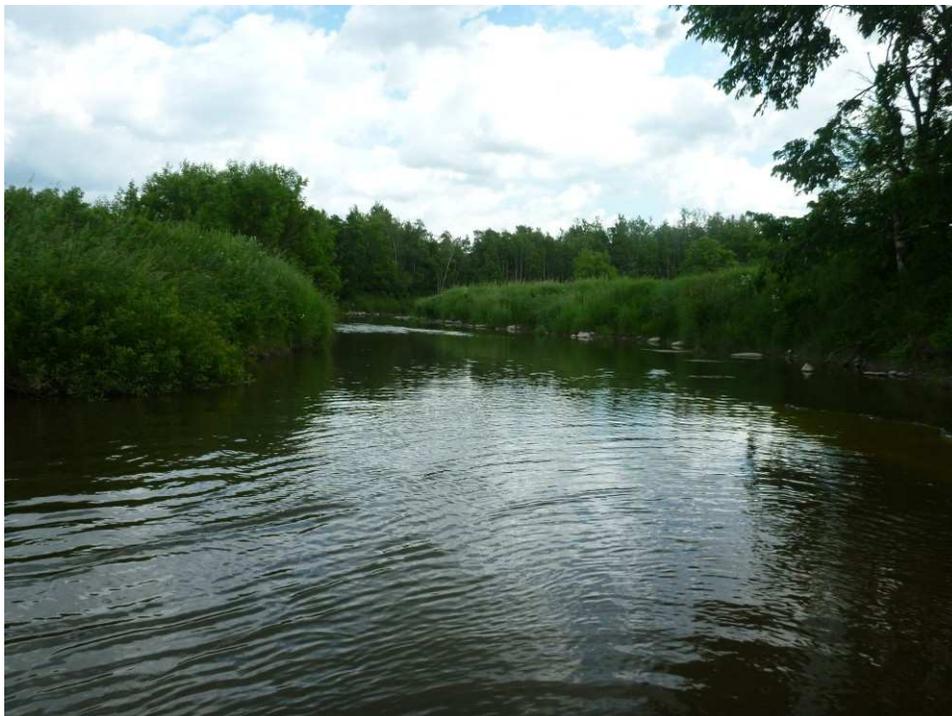
Photo 1 : Vue vers l'aval au site de franchissement

Caractérisation de l'habitat	
Milieu environnant * :	Agricole
Couvert végétal * :	10 % - Feuillu
Classification du cours d'eau :	Large, permanent (> 20 m)
Régime d'écoulement :	Laminaire
Patron d'écoulement :	Sinueux
Vitesse du courant (m/s) :	0,05
Niveau d'eau :	Étiage
Profondeur moyenne (m) :	0,6
Température de l'eau (°C) :	26,5
Lit du cours d'eau :	
Substrat* :	Sable, Galet, Bloc
État du substrat :	Déposition
Talus :	
Substrat* :	Argile, Limon, Sable
Érosion :	Faible
* exprimé par ordre de dominance

Site : ML808 - Rivière Boyer

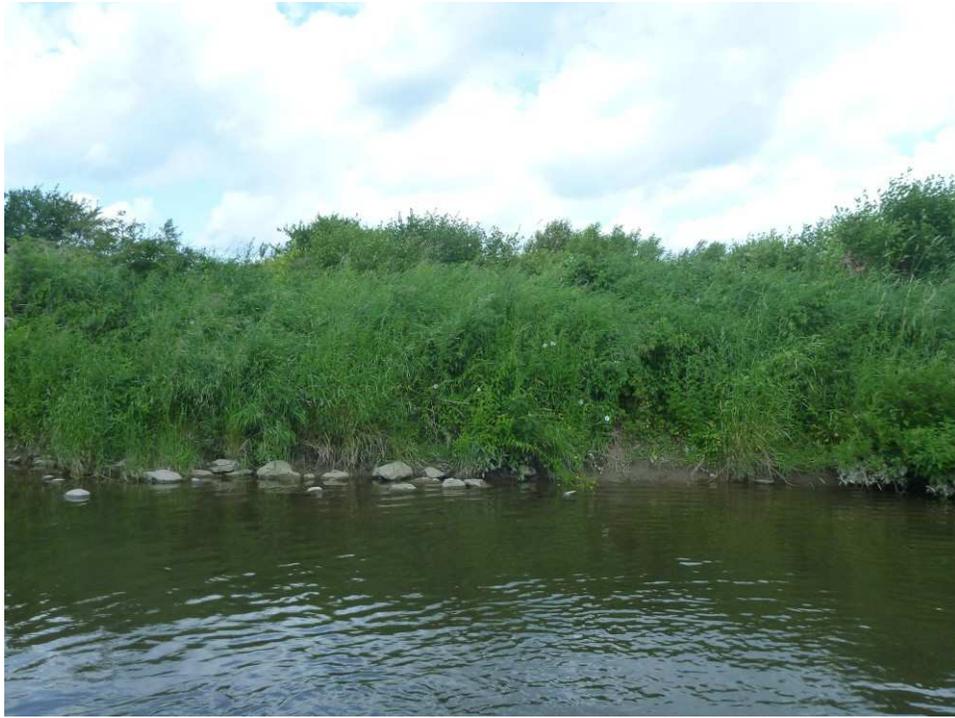
Photo 3 : Vue vers la rive gauche au site de franchissement

Site : ML808 - Rivière Boyer

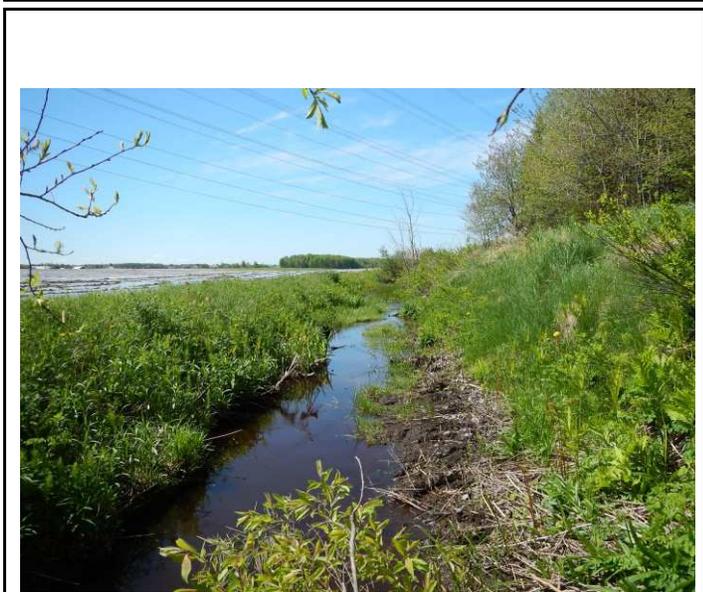
Photo 1 : Vue vers l'aval au site de franchissement

Site : ML809 - C.d. Ruisseau des Boutin # 9517

Caractérisation de l'habitat	
Milieu environnant * :	Agricole, Naturel
Couvert végétal * :	20 % - Feuillu, Arbustif, Herbacé
Classification du cours d'eau :	Petit, permanent (< 5 m)
Régime d'écoulement :	Laminaire
Patron d'écoulement :	Rectiligne
Vitesse du courant (m/s) :	0,1 à 0,5
Niveau d'eau :	Normal
Profondeur moyenne (m) :	0,2
Température de l'eau (°C) :	11,1
Lit du cours d'eau :	
Substrat* :	Sable, Limon, Caillou
État du substrat :	Colmaté
Talus :	
Substrat* :	Limon, Argile, Sable
Érosion :	Faible

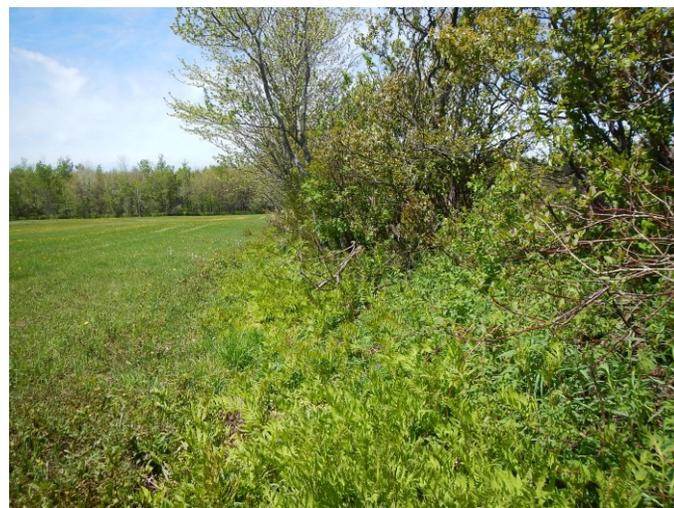
Photo 1 : Vue vers l'aval au site de franchissement

Site : ML815 - C.d. sans désignation

Caractérisation de l'habitat	
Milieu environnant * :	Agricole, Infrastructures
Couvert végétal * :	25 % - Herbacé, Arbustif, Feuillu
Classification du cours d'eau :	Éphémère
Régime d'écoulement :	S.O.
Patron d'écoulement :	Rectiligne
Vitesse du courant (m/s) :	S.O.
Niveau d'eau :	Étiage
Profondeur moyenne (m) :	S.O.
Température de l'eau (°C) :	S.O.
Lit du cours d'eau :	
Substrat* :	Limon, Sable, Gravier
État du substrat :	Colmaté
Talus :	
Substrat* :	Limon, Sable
Érosion :	Faible
* exprimé par ordre de dominance

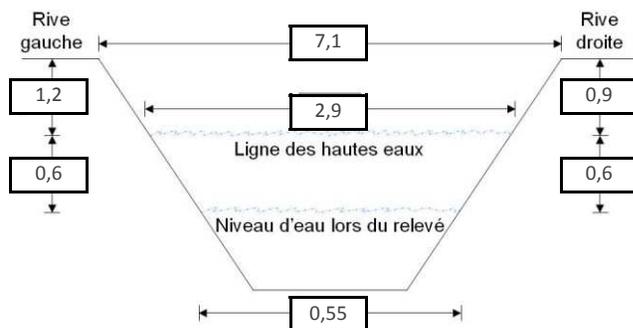
Section transversale au site de franchissement (m)

Flux du pipeline : Rive droite vers rive gauche

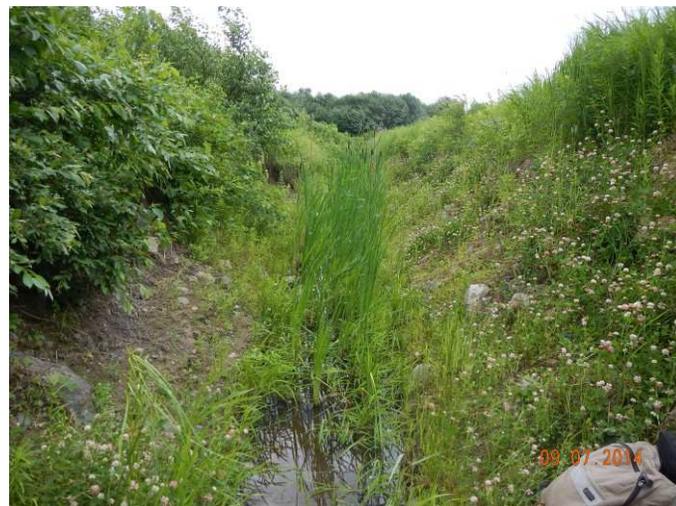
Photo 1 : Vue vers l'aval au site de franchissement

Site : ML820 - C.d. sans désignation

Milieu environnant * : Naturel, Agricole, Infrastructures
 Couvert végétal * : 10 % - Herbacé
 Classification du cours d'eau : Intermittent
 Régime d'écoulement : Laminaire
 Patron d'écoulement : Rectiligne
 Vitesse du courant (m/s) : < 0,1
 Niveau d'eau : Étiage
 Profondeur moyenne (m) : 0,03
 Température de l'eau (°C) : 24
 Lit du cours d'eau :
 Substrat* : Gravier, Sable, Caillou
 État du substrat : Déposition
 Talus :
 Substrat* : Limon, Sable, Gravier, Caillou
 Érosion : Modérée

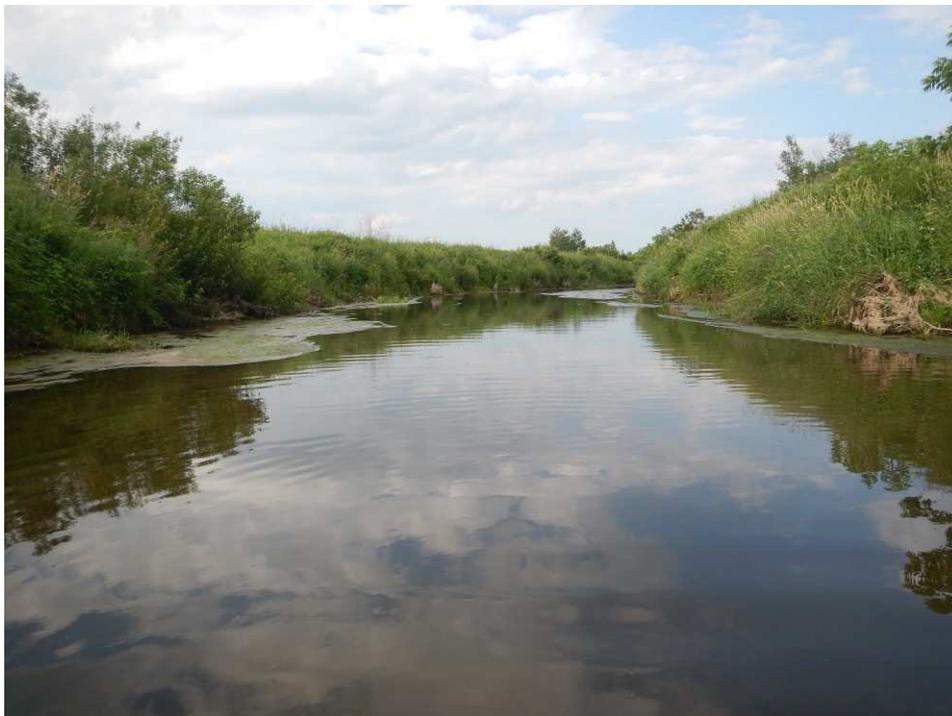
Photo 1 : Vue vers l'aval au site de franchissement

Caractérisation de l'habitat	
Milieu environnant * :	Agricole, Naturel, Infrastructures
Couvert végétal * :	0 %
Classification du cours d'eau :	Moyen, permanent (5 - 20 m)
Régime d'écoulement :	Laminaire
Patron d'écoulement :	Sinueux
Vitesse du courant (m/s) :	0,05
Niveau d'eau :	Étiage
Profondeur moyenne (m) :	0,6
Température de l'eau (°C) :	25
Lit du cours d'eau :	
Substrat* :	Sable, Gravier, Bloc, Caillou
État du substrat :	Déposition
Talus :	
Substrat* :	Sable, Limon
Érosion :	Modérée

Site : ML821 - Bras Saint-Michel

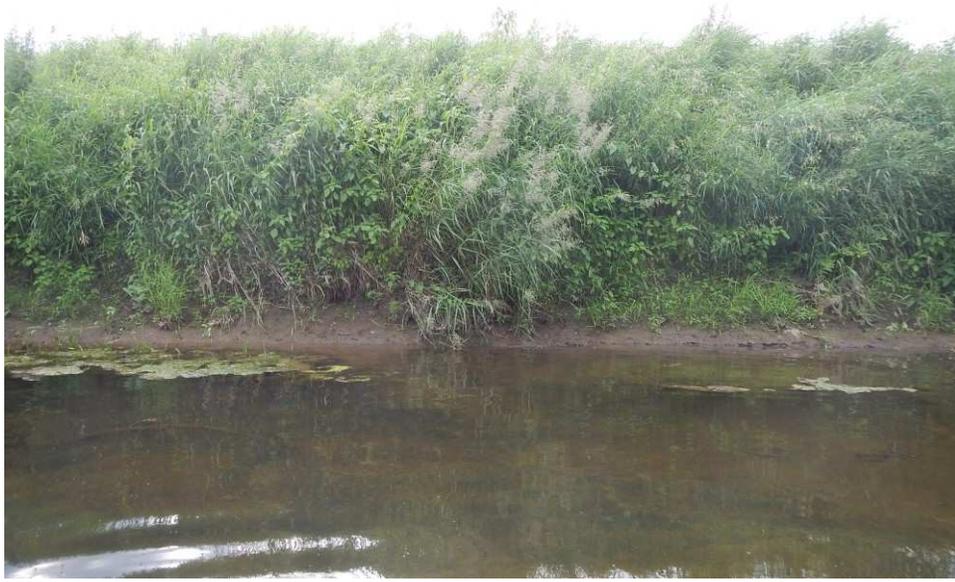
Photo 3 : Vue vers la rive gauche au site de franchissement

Site : ML821 - Bras Saint-Michel

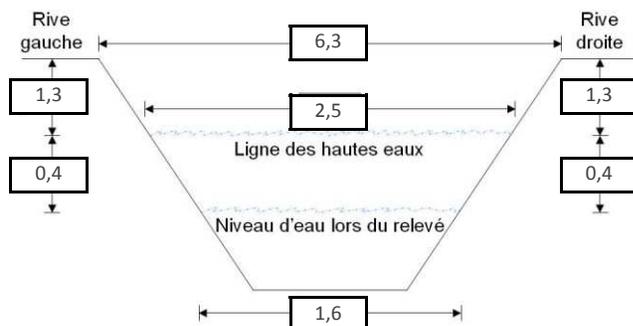
Section transversale au site de franchissement (m)

Flux du pipeline : Rive gauche vers rive droite

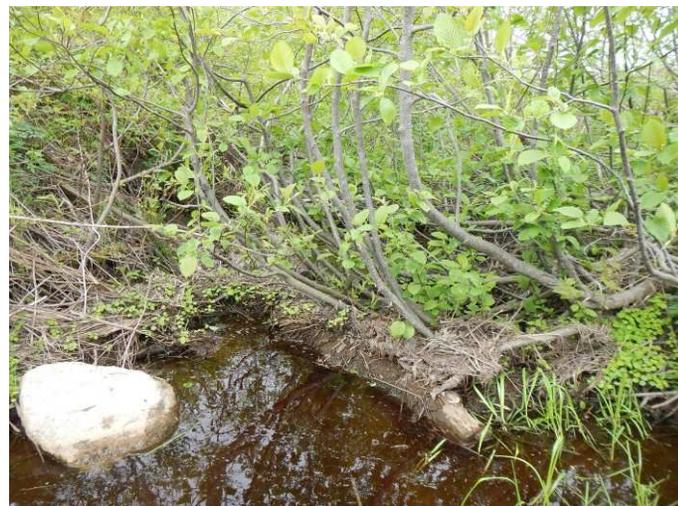
Photo 1 : Vue vers l'aval au site de franchissement

Site : ML822 - C.d. sans désignation

Habitat sensible à l'aval : Oui
 Obstacle à la migration : Non
 Sensibilité : Modérée

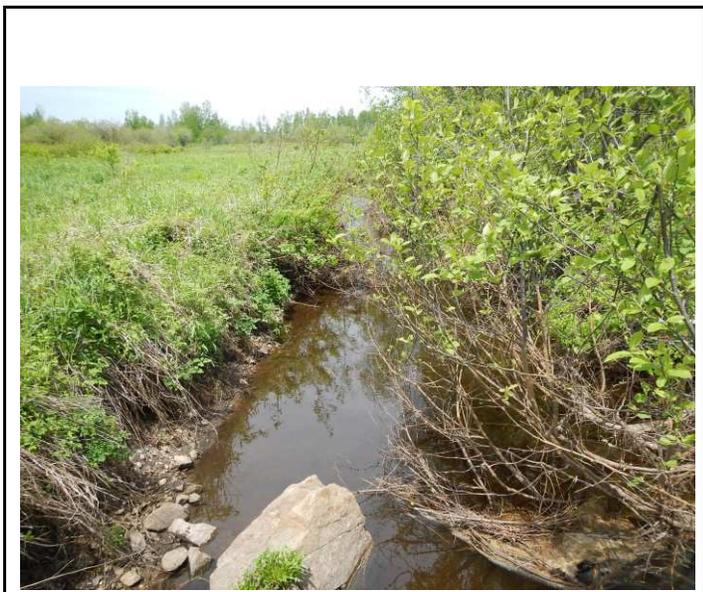
Photo 1 : Vue vers l'aval au site de franchissement

Site : ML824 - Ruisseau à la Loutre # 1479-2

Sensibilité	
Habitat sensible à l'aval :	Oui
Obstacle à la migration :	Non
Sensibilité :	Élevée
