**Site : ML915C - Branche de la rivière Saint-Denis # 3193**

**OLÉODUC ÉNERGIE EST**  
**ENERGY EAST PIPELINE**

**Relevé ichtyologique et caractérisation d'habitat /  
Fish and Fish Habitat Survey**

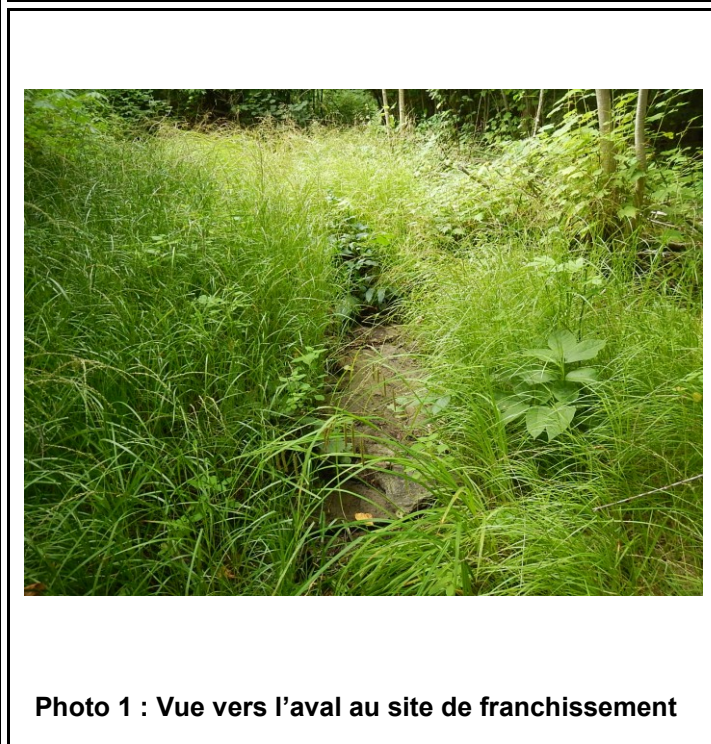
**Photo 1 : Vue vers l'aval au site de franchissement**

Caractérisation de l'habitat	
Milieu environnant * :	Naturel, Résidentiel
Couvert végétal * :	80 % - Conifère, Feuillu, Arbustif, Herbacé
Classification du cours d'eau :	Intermittent
Régime d'écoulement :	S.O.
Patron d'écoulement :	Sinueux
Vitesse du courant (m/s) :	S.O.
Niveau d'eau :	Étiage
Profondeur moyenne (m) :	S.O.
Température de l'eau (°C) :	S.O.
Lit du cours d'eau :	
Substrat* :	Sable, Organique
État du substrat :	S.O.
Talus :	
Substrat* :	Organique, Sable
Érosion :	Faible
* exprimé par ordre de dominance

Relevé ichtyologique	
Engin(s) de pêche :	Aucun relevé réalisé car niveau d'eau trop bas

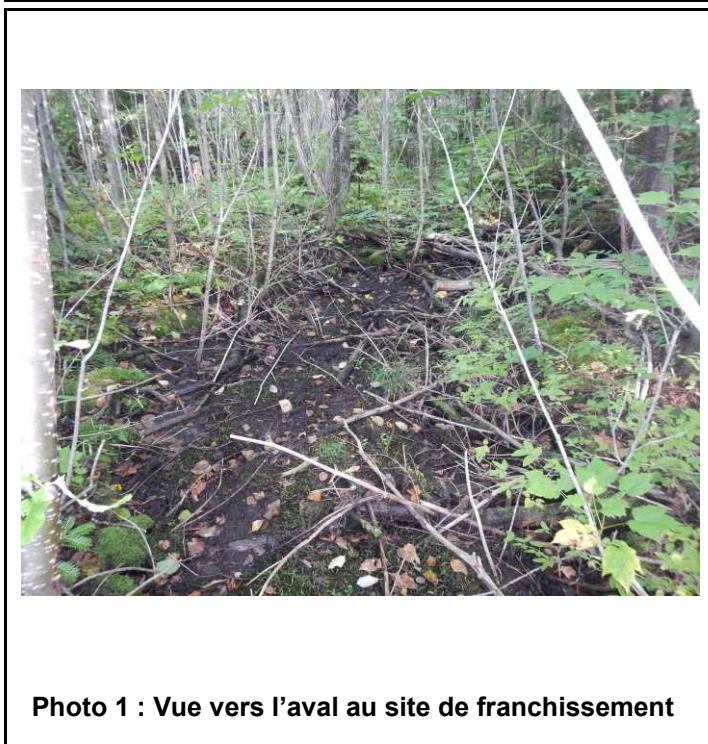
**Photo 1 : Vue vers l'aval au site de franchissement**

Caractérisation de l'habitat	
Milieu environnant * :	Naturel
Couvert végétal * :	95 % - Feuillu, Arbustif, Conifère
Classification du cours d'eau :	Intermittent
Régime d'écoulement :	S.O.
Patron d'écoulement :	Sinueux
Vitesse du courant (m/s) :	S.O.
Niveau d'eau :	Étiage
Profondeur moyenne (m) :	S.O.
Température de l'eau (°C) :	S.O.
Lit du cours d'eau :	
Substrat* :	Organique, Galet, Bloc
État du substrat :	Colmaté
Talus :	
Substrat* :	Organique
Érosion :	Faible

Relevé ichtyologique	
Engin(s) de pêche :	Aucun relevé réalisé car niveau d'eau trop bas

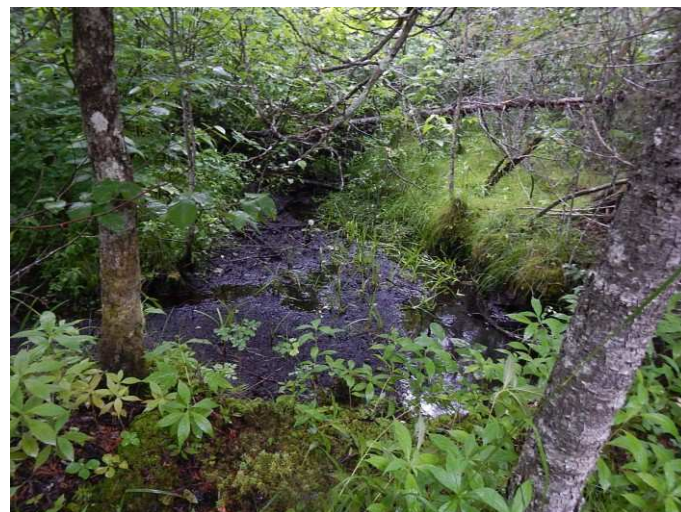
**Photo 1 : Vue vers l'aval au site de franchissement**

Potentiel de fraie	
Salmonidés :	Nul
Cyprinidés :	Nul
Espèces d'eau vive :	Nul
Espèces d'eau calme :	Nul

Sensibilité	
Habitat sensible à l'aval :	Non
Obstacle à la migration :	Non
Sensibilité :	Faible

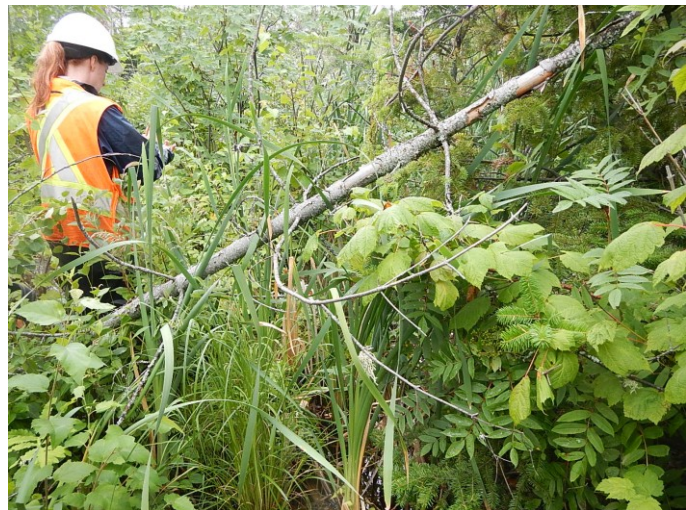
**Photo 1 : Vue vers l'aval au site de franchissement**

Sensibilité	
Habitat sensible à l'aval :	Non
Obstacle à la migration :	Non
Sensibilité :	Faible

Relevé ichthyologique	
<b>Engin(s) de pêche :</b>	Aucun relevé réalisé car niveau d'eau trop bas
<b>Espèce(s) d'intérêt pour la conservation :</b>	S.O.
<b>Espèce(s) d'intérêt pour la pêche récréative :</b>	S.O.
<b>Autre(s) espèce(s) :</b>	S.O.
