**Site : ML952 - C.d. sans désignation**

**OLÉODUC ÉNERGIE EST**  
**ENERGY EAST PIPELINE**

**Relevé ichtyologique et caractérisation d'habitat / Fish and Fish Habitat Survey**

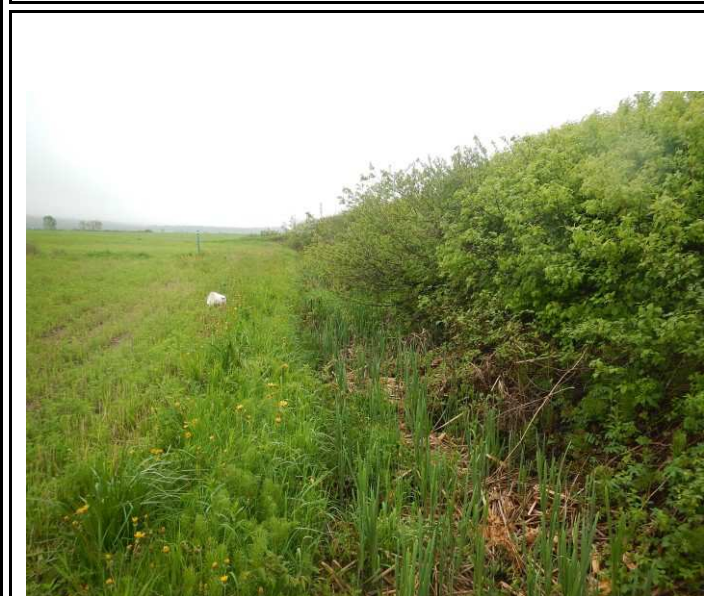
**Photo 1 : Vue vers l'aval au site de franchissement**

Caractérisation de l'habitat	
Milieu environnant * :	Infrastructures, Agricole
Couvert végétal * :	15 % - Arbustif, Herbacé
Classification du cours d'eau :	Intermittent
Régime d'écoulement :	Laminaire
Patron d'écoulement :	Rectiligne
Vitesse du courant (m/s) :	0,1 à 0,5
Niveau d'eau :	Normal
Profondeur moyenne (m) :	0,2
Température de l'eau (°C) :	12,1
Lit du cours d'eau :	
Substrat* :	Limon, Argile
État du substrat :	Colmaté
Talus :	
Substrat* :	Argile, Limon, Gravier
Érosion :	Faible

Potentiel de fraie	
Salmonidés :	Nul
Cyprinidés :	Nul
Espèces d'eau vive :	Nul
Espèces d'eau calme :	Faible

Sensibilité	
Habitat sensible à l'aval :	Non
Obstacle à la migration :	Non
Sensibilité :	Faible

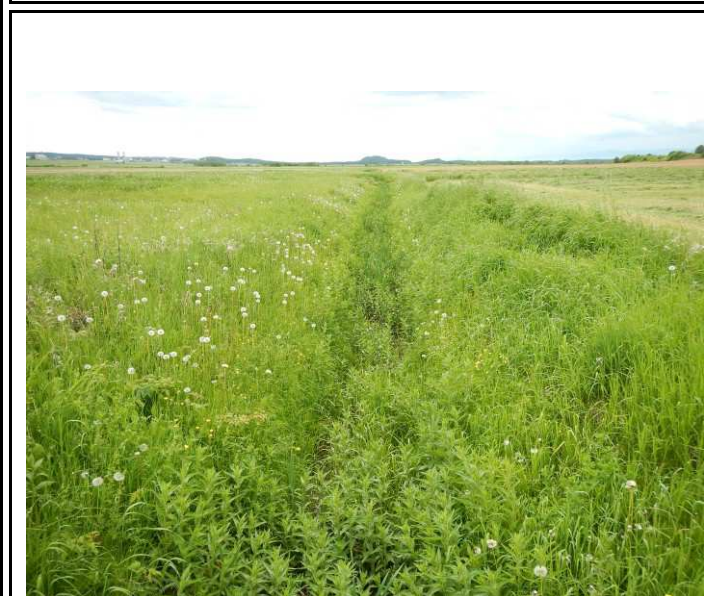
**Photo 1 : Vue vers l'aval au site de franchissement**

Caractérisation de l'habitat	
Milieu environnant * :	Agricole
Couvert végétal * :	10 % - Herbacé
Classification du cours d'eau :	Intermittent
Régime d'écoulement :	Laminaire
Patron d'écoulement :	Rectiligne
Vitesse du courant (m/s) :	0,1 à 0,5
Niveau d'eau :	Normal
Profondeur moyenne (m) :	0,2
Température de l'eau (°C) :	11,7
Lit du cours d'eau :	
Substrat* :	Limon, Argile
État du substrat :	Colmaté
Talus :	
Substrat* :	Argile, Limon
Érosion :	Faible

Potentiel de fraie	
Salmonidés :	Nul
Cyprinidés :	Nul
Espèces d'eau vive :	Nul
Espèces d'eau calme :	Faible

Sensibilité	
Habitat sensible à l'aval :	Non
Obstacle à la migration :	Non
Sensibilité :	Faible

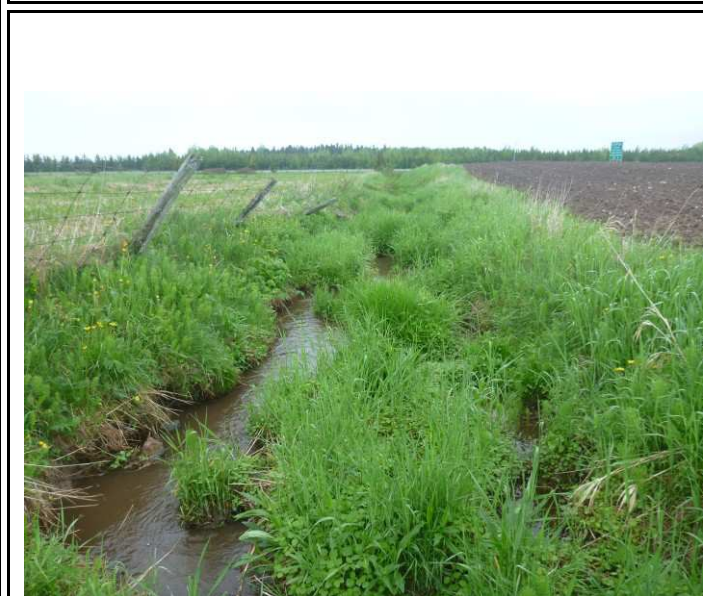
**Photo 1 : Vue vers l'aval au site de franchissement**

Caractérisation de l'habitat	
Milieu environnant * :	Agricole
Couvert végétal * :	30 % - Herbacé
Classification du cours d'eau :	Intermittent
Régime d'écoulement :	Laminaire
Patron d'écoulement :	Rectiligne
Vitesse du courant (m/s) :	0,1 à 0,5
Niveau d'eau :	Normal
Profondeur moyenne (m) :	0,2
Température de l'eau (°C) :	10,4
Lit du cours d'eau :	
Substrat* :	Gravier, Limon, Galet
État du substrat :	Déposition
Talus :	
Substrat* :	Argile, Limon, Sable
Érosion :	Faible

Potentiel de fraie	
Salmonidés :	Nul
Cyprinidés :	Faible
Espèces d'eau vive :	Nul
Espèces d'eau calme :	Nul

Sensibilité	
Habitat sensible à l'aval :	Non
Obstacle à la migration :	Non
Sensibilité :	Faible

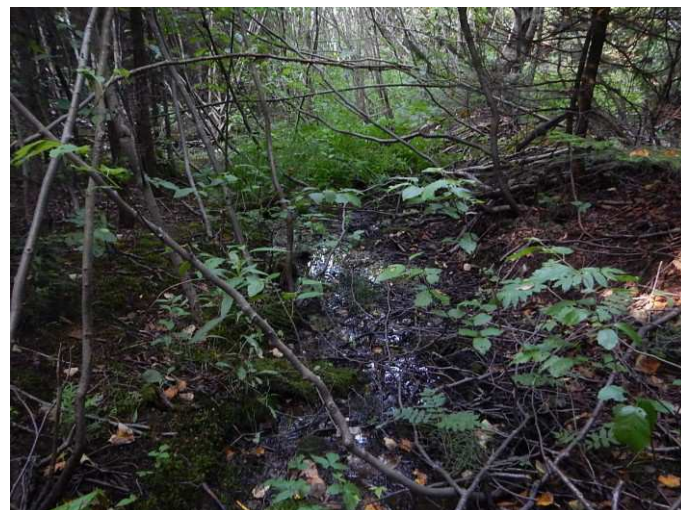
Photo 1 : Vue vers l'aval au site de franchissement

Caractérisation de l'habitat	
Milieu environnant * :	Naturel
Couvert végétal * :	90 % - Conifère, Herbacé, Arbustif, Feuillu
Classification du cours d'eau :	Intermittent
Régime d'écoulement :	Lentique
Patron d'écoulement :	Rectiligne
Vitesse du courant (m/s) :	< 0,1
Niveau d'eau :	Étiage
Profondeur moyenne (m) :	0,01
Température de l'eau (°C) :	15,1
Lit du cours d'eau :	
Substrat* :	Organique, Limon, Sable
État du substrat :	Déposition
Talus :	
Substrat* :	Limon, Sable, Organique
Érosion :	Faible
* exprimé par ordre de dominance

Potentiel de fraie	
Salmonidés :	Nul
Cyprinidés :	Faible
Espèces d'eau vive :	Nul
Espèces d'eau calme :	Nul

Sensibilité	
Habitat sensible à l'aval :	Non
Obstacle à la migration :	Non
Sensibilité :	Faible

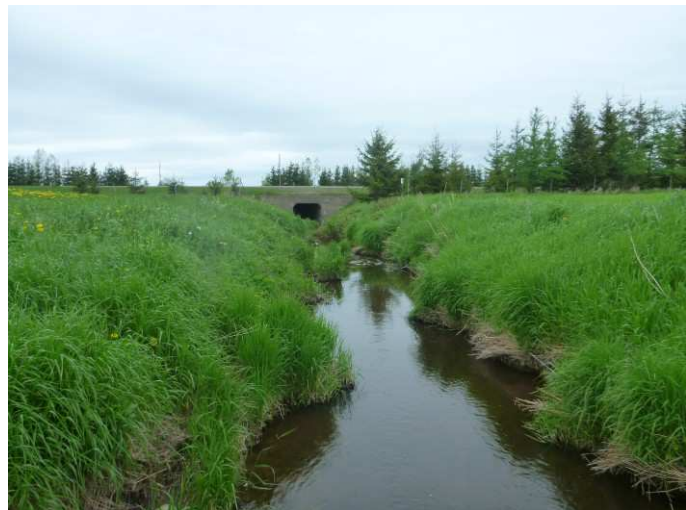
**Photo 1 : Vue vers l'aval au site de franchissement**

Caractérisation de l'habitat	
Milieu environnant * :	Agricole, Infrastructures
Couvert végétal * :	20 % - Arbustif
Classification du cours d'eau :	Petit, permanent (< 5 m)
Régime d'écoulement :	Laminaire
Patron d'écoulement :	Rectiligne
Vitesse du courant (m/s) :	0,1 à 0,5
Niveau d'eau :	Normal
Profondeur moyenne (m) :	0,3
Température de l'eau (°C) :	13,5
Lit du cours d'eau :	
Substrat* :	Galet, Gravier, Limon
État du substrat :	Déposition
Talus :	
Substrat* :	Limon, Argile, Sable
Érosion :	Faible
* exprimé par ordre de dominance

Potentiel de fraie	
Salmonidés :	Faible
Cyprinidés :	Élevé
Espèces d'eau vive :	Modéré
Espèces d'eau calme :	Nul

Sensibilité	
Habitat sensible à l'aval :	Oui
Obstacle à la migration :	Non
Sensibilité :	Faible

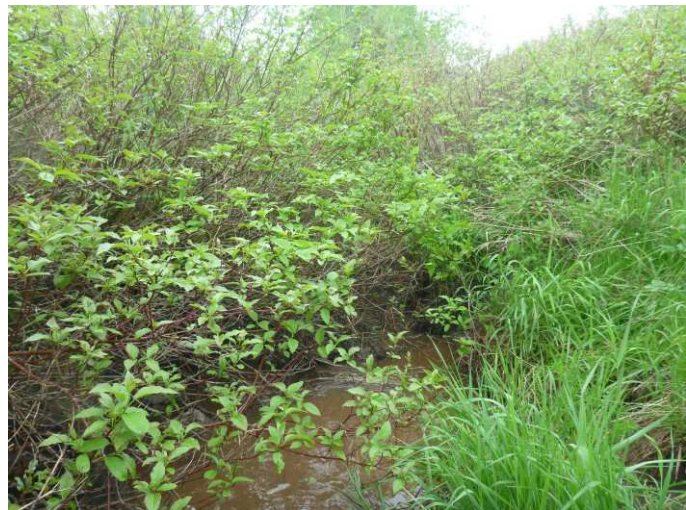
**Photo 1 : Vue vers l'aval au site de franchissement**

Caractérisation de l'habitat	
Milieu environnant * :	Agricole, Infrastructures
Couvert végétal * :	100 % - Arbustif
Classification du cours d'eau :	Petit, permanent (< 5 m)
Régime d'écoulement :	Laminaire
Patron d'écoulement :	Rectiligne
Vitesse du courant (m/s) :	0,08
Niveau d'eau :	Normal
Profondeur moyenne (m) :	0,2
Température de l'eau (°C) :	12,8
Lit du cours d'eau :	
Substrat* :	Gravier, Galet, Argile
État du substrat :	Déposition
Talus :	
Substrat* :	Argile, Limon
Érosion :	Faible

Potentiel de fraie	
Salmonidés :	Nul
Cyprinidés :	Faible
Espèces d'eau vive :	Nul
Espèces d'eau calme :	Nul

Sensibilité	
Habitat sensible à l'aval :	Non
Obstacle à la migration :	Non
Sensibilité :	Faible

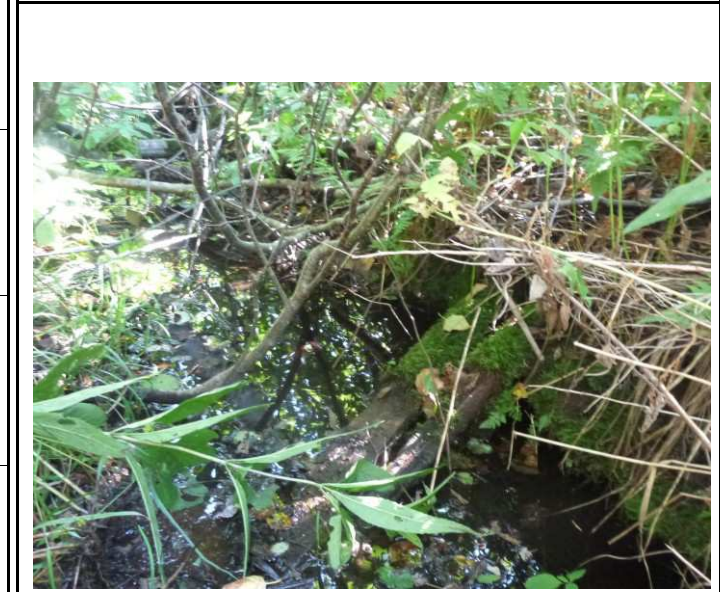
Photo 1 : Vue vers l'aval au site de franchissement

Caractérisation de l'habitat	
Milieu environnant * :	Naturel
Couvert végétal * :	95 % - Conifère, Feuillu, Herbacé
Classification du cours d'eau :	Intermittent
Régime d'écoulement :	Laminaire
Patron d'écoulement :	Rectiligne
Vitesse du courant (m/s) :	< 0,1
Niveau d'eau :	Étiage
Profondeur moyenne (m) :	0,02
Température de l'eau (°C) :	16
Lit du cours d'eau :	
Substrat* :	Organique
État du substrat :	Colmaté
Talus :	
Substrat* :	Organique
Érosion :	Faible

Potentiel de fraie	
Salmonidés :	Nul
Cyprinidés :	Nul
Espèces d'eau vive :	Nul
Espèces d'eau calme :	Nul

Sensibilité	
Habitat sensible à l'aval :	Oui
Obstacle à la migration :	Non
Sensibilité :	Faible

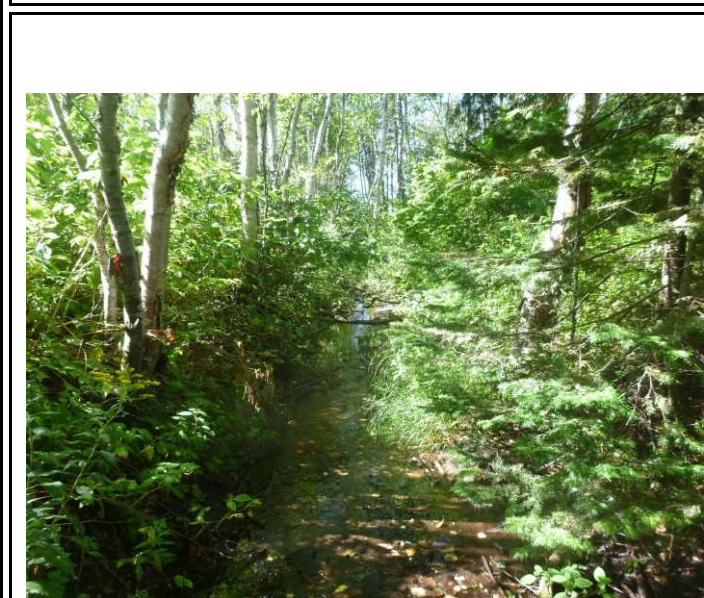
**Photo 1 : Vue vers l'aval au site de franchissement**

Caractérisation de l'habitat	
Milieu environnant * :	Naturel, Agricole
Couvert végétal * :	85 % - Feuillu, Conifère, Arbustif
Classification du cours d'eau :	Petit, permanent (< 5 m)
Régime d'écoulement :	Laminaire
Patron d'écoulement :	Rectiligne
Vitesse du courant (m/s) :	0,01
Niveau d'eau :	Étiage
Profondeur moyenne (m) :	0,08
Température de l'eau (°C) :	11,8
Lit du cours d'eau :	
Substrat* :	Gravier, Sable, Organique
État du substrat :	Déposition
Talus :	
Substrat* :	Organique
Érosion :	Faible

Potentiel de fraie	
Salmonidés :	Modéré
Cyprinidés :	Modéré
Espèces d'eau vive :	Nul
Espèces d'eau calme :	Nul

Sensibilité	
Habitat sensible à l'aval :	Oui
Obstacle à la migration :	Non
Sensibilité :	Modérée

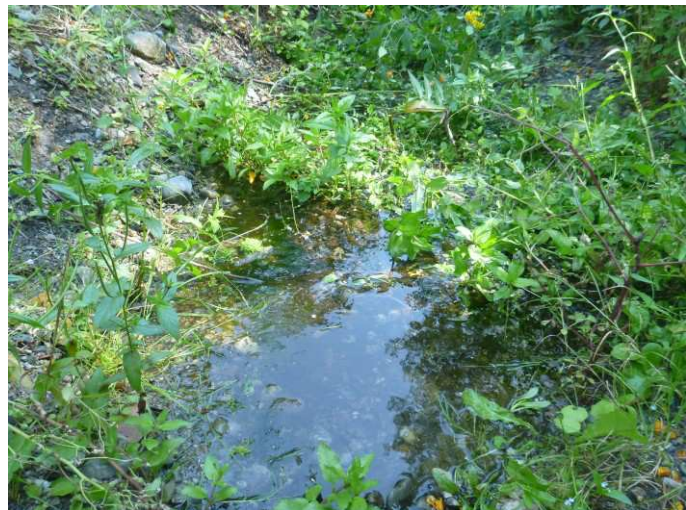
**Photo 1 : Vue vers l'aval au site de franchissement**

Caractérisation de l'habitat	
Milieu environnant * :	Agricole, Naturel
Couvert végétal * :	100 % - Herbacé, Arbustif
Classification du cours d'eau :	Intermittent
Régime d'écoulement :	Laminaire
Patron d'écoulement :	Rectiligne
Vitesse du courant (m/s) :	< 0,1
Niveau d'eau :	Étiage
Profondeur moyenne (m) :	0,01
Température de l'eau (°C) :	14
Lit du cours d'eau :	
Substrat* :	Gravier
État du substrat :	Déposition
Talus :	
Substrat* :	Sable, Organique, Gravier
Érosion :	Faible

Potentiel de fraie	
Salmonidés :	Nul
Cyprinidés :	Nul
Espèces d'eau vive :	Nul
Espèces d'eau calme :	Nul

Sensibilité	
Habitat sensible à l'aval :	Oui
Obstacle à la migration :	Non
Sensibilité :	Faible

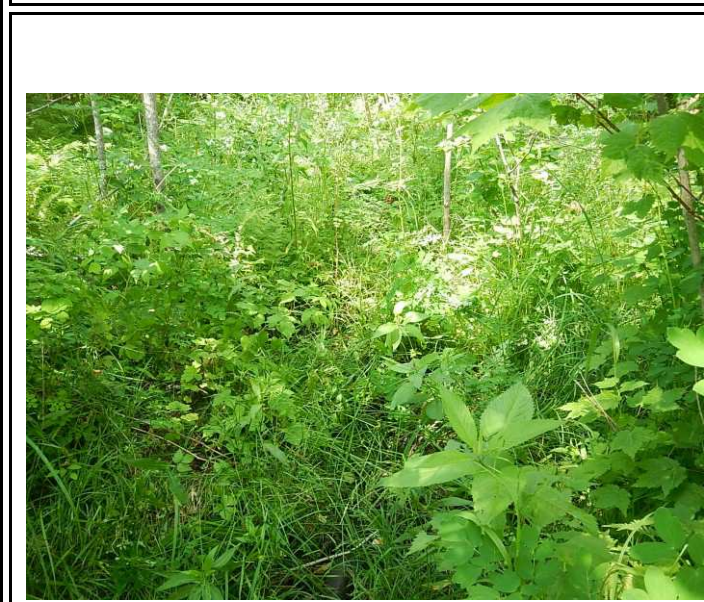
**Photo 1 : Vue vers l'aval au site de franchissement**

Caractérisation de l'habitat	
Milieu environnant * :	Naturel, Infrastructures
Couvert végétal * :	70 % - Herbacé, Arbustif, Feuillu, Conifère
Classification du cours d'eau :	Intermittent
Régime d'écoulement :	S.O.
Patron d'écoulement :	Sinueux
Vitesse du courant (m/s) :	S.O.
Niveau d'eau :	Étiage
Profondeur moyenne (m) :	S.O.
Température de l'eau (°C) :	S.O.
Lit du cours d'eau :	
Substrat* :	Bloc, Organique, Galet
État du substrat :	Propre
Talus :	
Substrat* :	Organique
Érosion :	Faible

Potentiel de fraie	
Salmonidés :	Nul
Cyprinidés :	Faible
Espèces d'eau vive :	Nul
Espèces d'eau calme :	Nul

Sensibilité	
Habitat sensible à l'aval :	Non
Obstacle à la migration :	Non
Sensibilité :	Faible

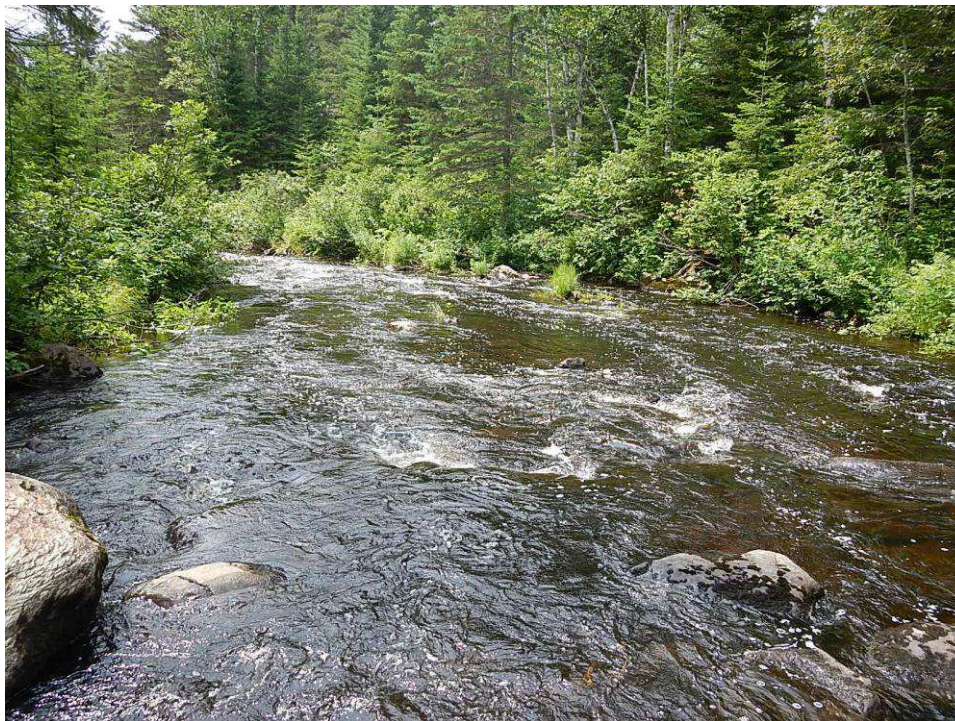
**Photo 1 : Vue vers l'aval au site de franchissement**

Caractérisation de l'habitat	
Milieu environnant * :	Naturel
Couvert végétal * :	15 % - Conifère, Feuillu, Arbustif
Classification du cours d'eau :	Moyen, permanent (5 - 20 m)
Régime d'écoulement :	Laminaire
Patron d'écoulement :	Sinueux
Vitesse du courant (m/s) :	0,51
Niveau d'eau :	Normal
Profondeur moyenne (m) :	0,3
Température de l'eau (°C) :	15,1
Lit du cours d'eau :	
Substrat* :	Bloc, Galet, Roche mère
État du substrat :	Propre
Talus :	
Substrat* :	Organique
Érosion :	Faible

Potentiel de fraie	
Salmonidés :	Faible
Cyprinidés :	Faible
Espèces d'eau vive :	Modéré
Espèces d'eau calme :	Nul

Sensibilité	
Habitat sensible à l'aval :	Oui
Obstacle à la migration :	Non
Sensibilité :	Élevée

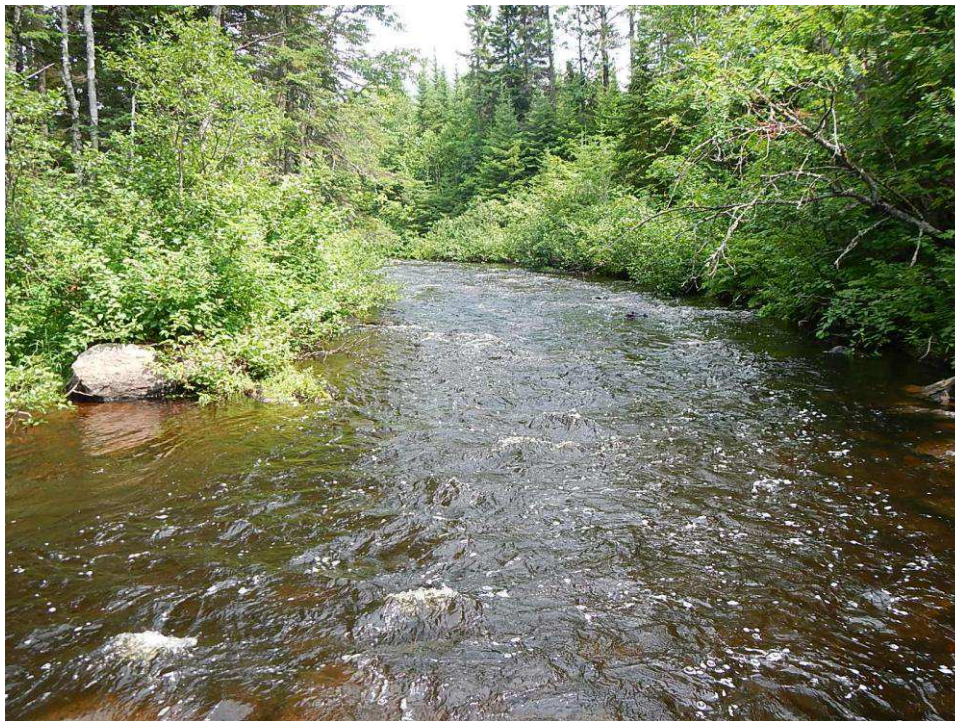
**Photo 2 : Vue vers l'amont au site de franchissement**

Caractéristiques du faciès d'écoulement	
Localisation	Type d'écoulement
Amont 100 m	Radier
Amont 90 m	Rapide
Amont 75 m	Radier
Amont 55 m	Tributaire
Site de franchissement	Radier
Aval 25 m	Rapide
Aval 45 m	Rapide
Aval 45 m (rive gauche)	Fosse
Aval 55 m	Rapide
Aval 65 m	Radier
Aval 115 m (rive droite)	Radier
Aval 115 m (rive gauche)	Fosse
Aval 140 m	Radier
Aval 230 m	Chenal courant
Aval 300 m	Radier
