Site : ML976B - C.d. sans désignation

OLÉODUC ÉNERGIE EST
ENERGY EAST PIPELINE

Relevé ichtyologique et caractérisation d'habitat / Fish and Fish Habitat Survey

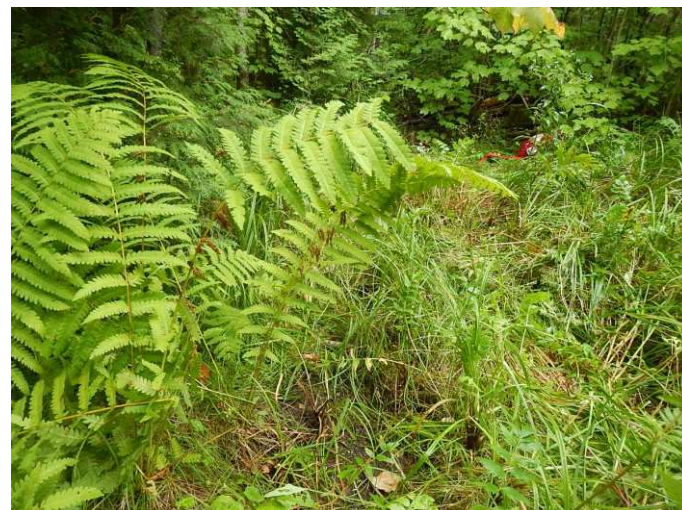
Photo 1 : Vue vers l'aval au site de franchissement

Site : ML976C - C.d. sans désignation

Caractérisation de l'habitat	
Milieu environnant * :	Naturel, Infrastructures
Couvert végétal * :	75 % - Herbacé, Arbustif, Conifère, Feuillu
Classification du cours d'eau :	Intermittent
Régime d'écoulement :	S.O.
Patron d'écoulement :	Sinueux
Vitesse du courant (m/s) :	S.O.
Niveau d'eau :	Étiage
Profondeur moyenne (m) :	S.O.
Température de l'eau (°C) :	S.O.
Lit du cours d'eau :	
Substrat* :	Sable, Organique, Gravier
État du substrat :	S.O.
Talus :	
Substrat* :	Organique
Érosion :	Faible

Sensibilité	
Habitat sensible à l'aval :	Non
Obstacle à la migration :	Non
Sensibilité :	Faible

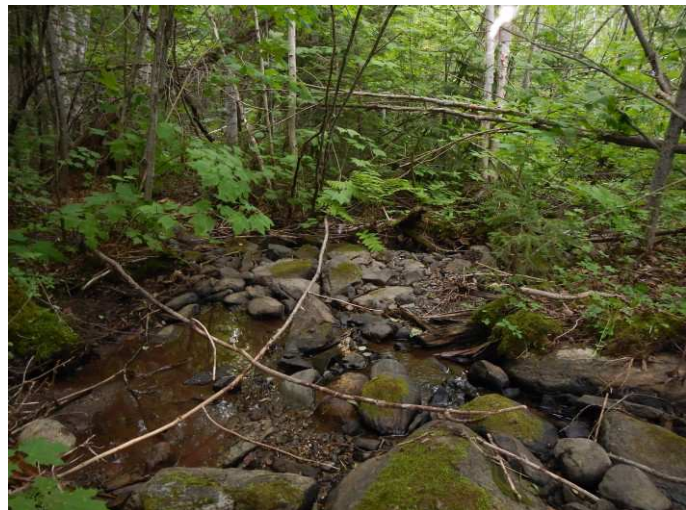
Photo 1 : Vue vers l'aval au site de franchissement

Site : ML977 - C.d. sans désignation

Caractérisation de l'habitat	
Milieu environnant * :	Naturel, Infrastructures
Couvert végétal * :	80 % - Feuillu, Conifère, Arbustif
Classification du cours d'eau :	Intermittent
Régime d'écoulement :	Laminaire
Patron d'écoulement :	Sinueux
Vitesse du courant (m/s) :	0,1 à 0,5
Niveau d'eau :	Étiage
Profondeur moyenne (m) :	0,02
Température de l'eau (°C) :	18,8
Lit du cours d'eau :	
Substrat* :	Bloc, Galet, Gravier
État du substrat :	Propre
Talus :	
Substrat* :	Organique, Limon, Bloc
Érosion :	Faible

Sensibilité	
Habitat sensible à l'aval :	Non
Obstacle à la migration :	Non
Sensibilité :	Faible

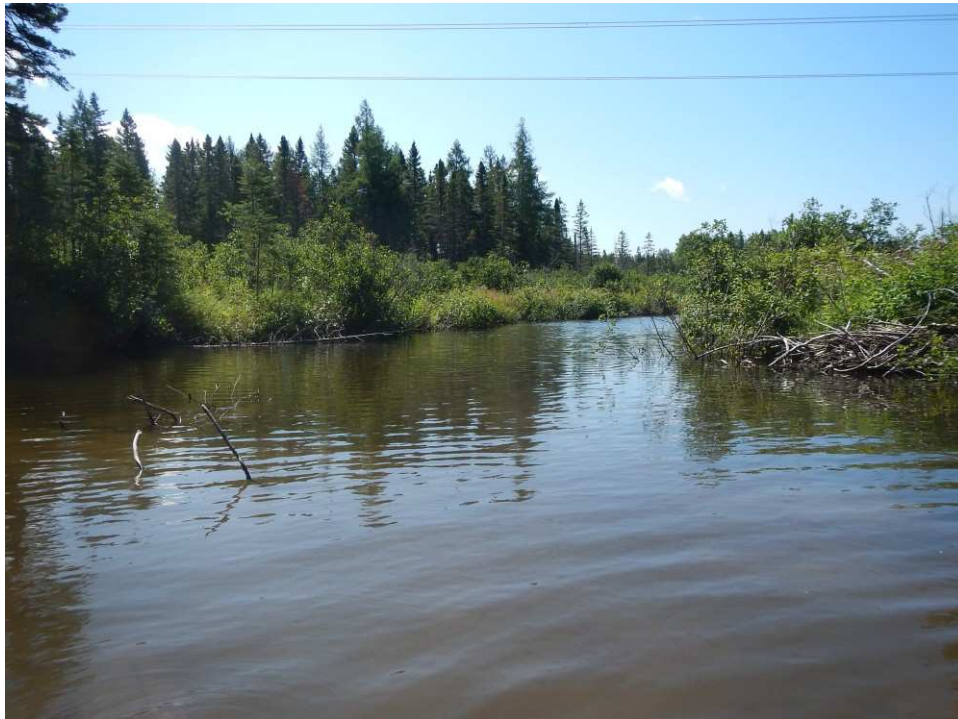
Photo 1 : Vue vers l'aval au site de franchissement

Site : ML648 - Rivière Bleue

Caractérisation de l'habitat	
Milieu environnant * :	Naturel
Couvert végétal * :	20 % - Arbustif, Conifère
Classification du cours d'eau :	Moyen, permanent (5 - 20 m)
Régime d'écoulement :	Laminaire
Patron d'écoulement :	Sinueux
Vitesse du courant (m/s) :	0,05
Niveau d'eau :	Normal
Profondeur moyenne (m) :	1,5
Température de l'eau (°C) :	15,7
Lit du cours d'eau :	
Substrat* :	Sable, Limon, Gravier
État du substrat :	Colmaté, Déposition
Talus :	
Substrat* :	Limon, Sable
Érosion :	Faible, Modérée
* exprimé par ordre de dominance

Sensibilité	
Habitat sensible à l'aval :	Oui
Obstacle à la migration :	Oui
Sensibilité :	Modérée

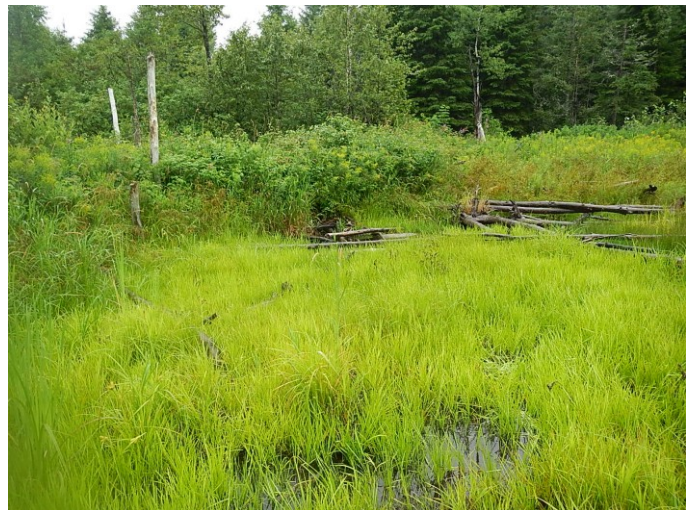
Photo 1 : Vue vers l'aval au site de franchissement

Site : ML649 - C.d. sans désignation

Caractérisation de l'habitat	
Milieu environnant * :	Naturel, Infrastructures
Couvert végétal * :	10 % - Herbacé, Arbustif
Classification du cours d'eau :	Étang de castor
Régime d'écoulement :	Laminaire
Patron d'écoulement :	Sinueux
Vitesse du courant (m/s) :	0,1 à 0,5
Niveau d'eau :	Étiage
Profondeur moyenne (m) :	0,07
Température de l'eau (°C) :	13,8
Lit du cours d'eau :	
Substrat* :	Organique, Galet
État du substrat :	Déposition
Talus :	
Substrat* :	Organique, Limon, Sable
Érosion :	Faible

Sensibilité	
Habitat sensible à l'aval :	Non
Obstacle à la migration :	Oui
Sensibilité :	Faible

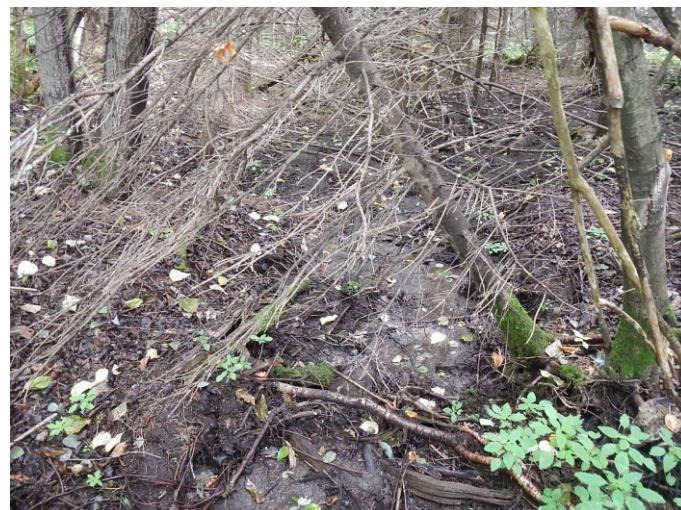
Photo 1 : Vue vers l'aval au site de franchissement

Site : ML977D - C.d. sans désignation

Caractérisation de l'habitat	
Milieu environnant * :	Naturel, Infrastructures
Couvert végétal * :	80 % - Conifère, Feuillu
Classification du cours d'eau :	Intermittent
Régime d'écoulement :	Laminaire
Patron d'écoulement :	Sinueux
Vitesse du courant (m/s) :	0,1 à 0,5
Niveau d'eau :	Étiage
Profondeur moyenne (m) :	0,005
Température de l'eau (°C) :	14,5
Lit du cours d'eau :	
Substrat* :	Organique, Sable, Bloc
État du substrat :	Colmaté
Talus :	
Substrat* :	Organique, Sable
Érosion :	Faible

Sensibilité	
Habitat sensible à l'aval :	Non
Obstacle à la migration :	Non
Sensibilité :	Faible

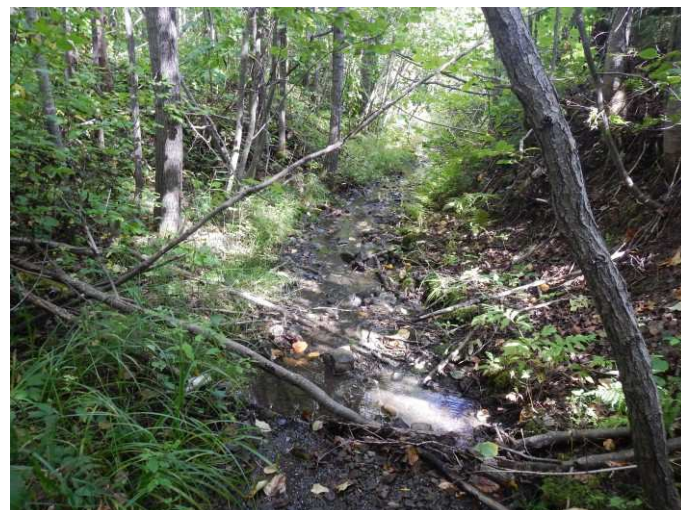
Photo 1 : Vue vers l'aval au site de franchissement

Site : ML978B - C.d. sans désignation

Caractérisation de l'habitat	
Milieu environnant * :	Naturel, Infrastructures
Couvert végétal * :	75 % - Feuillu, Arbustif
Classification du cours d'eau :	Petit, permanent (< 5 m)
Régime d'écoulement :	Laminaire
Patron d'écoulement :	Sinueux
Vitesse du courant (m/s) :	0,1 à 0,5
Niveau d'eau :	Étiage
Profondeur moyenne (m) :	0,05
Température de l'eau (°C) :	13,3
Lit du cours d'eau :	
Substrat* :	Caillou, Gravier, Galet
État du substrat :	Propre
Talus :	
Substrat* :	Limon, Sable, Argile
Érosion :	Faible

Sensibilité	
Habitat sensible à l'aval :	Oui
Obstacle à la migration :	Non
Sensibilité :	Modérée

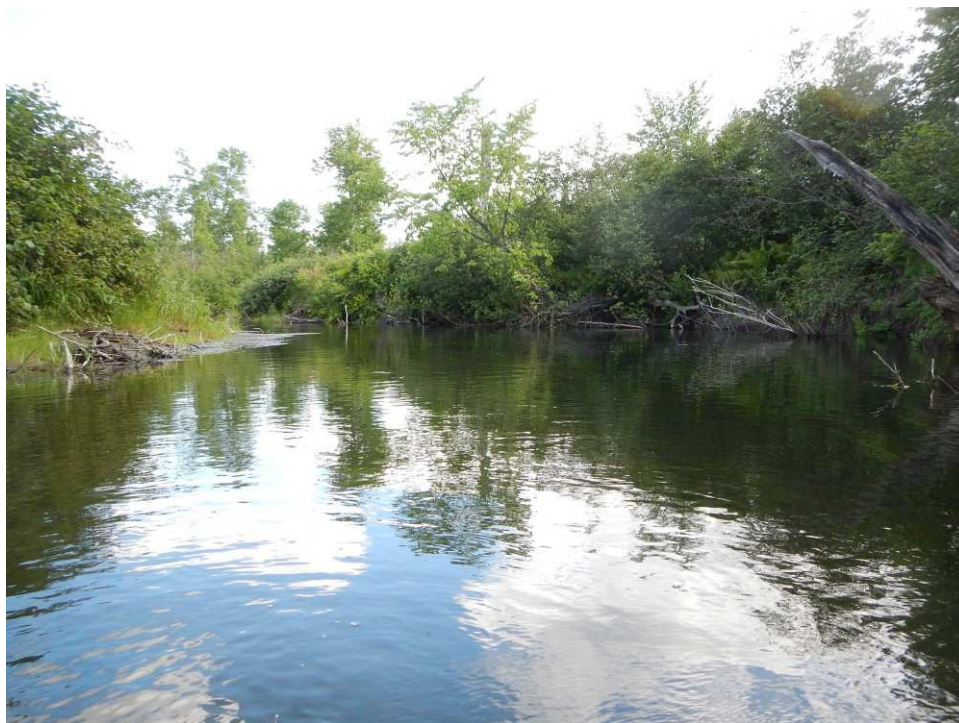
Photo 1 : Vue vers l'aval au site de franchissement

Site : ML651 - Rivière Cabano

Habitat sensible à l'aval : Oui
 Obstacle à la migration : Non
 Sensibilité : Élevée

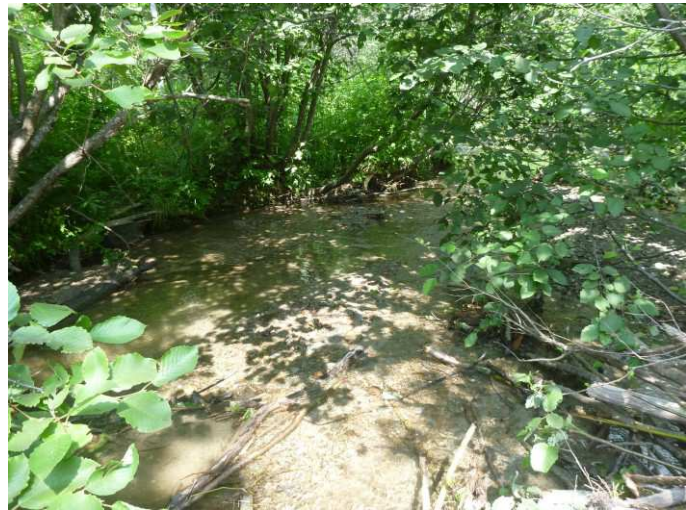
Photo 1 : Vue vers l'aval au site de franchissement

Site : ML652A - Ruisseau Coburn

Caractérisation de l'habitat	
Milieu environnant * :	Naturel
Couvert végétal * :	60 % - Arbustif, Herbacé
Classification du cours d'eau :	Moyen, permanent (5 - 20 m)
Régime d'écoulement :	Laminaire
Patron d'écoulement :	Sinueux
Vitesse du courant (m/s) :	0,13
Niveau d'eau :	Étiage
Profondeur moyenne (m) :	0,15
Température de l'eau (°C) :	15,4
Lit du cours d'eau :	
Substrat* :	Sable, Gravier, Caillou
État du substrat :	Déposition
Talus :	
Substrat* :	Organique, Limon
Érosion :	Modérée

Sensibilité	
Habitat sensible à l'aval :	Oui
Obstacle à la migration :	Oui
Sensibilité :	Modérée

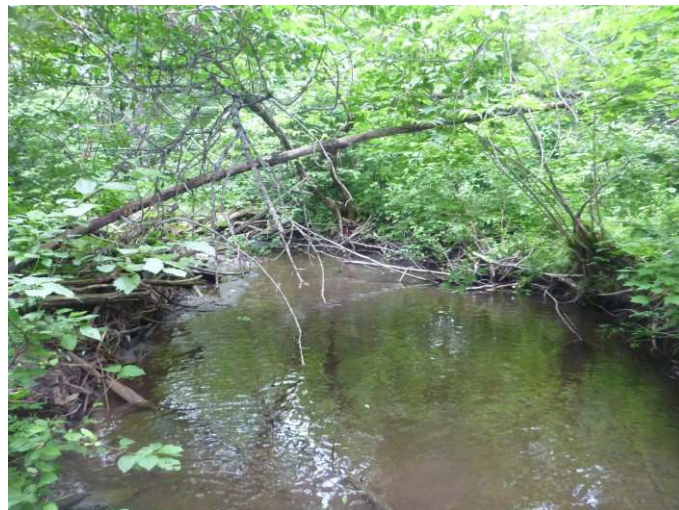
Photo 1 : Vue vers l'aval au site de franchissement

Site : ML652B - Ruisseau Coburn

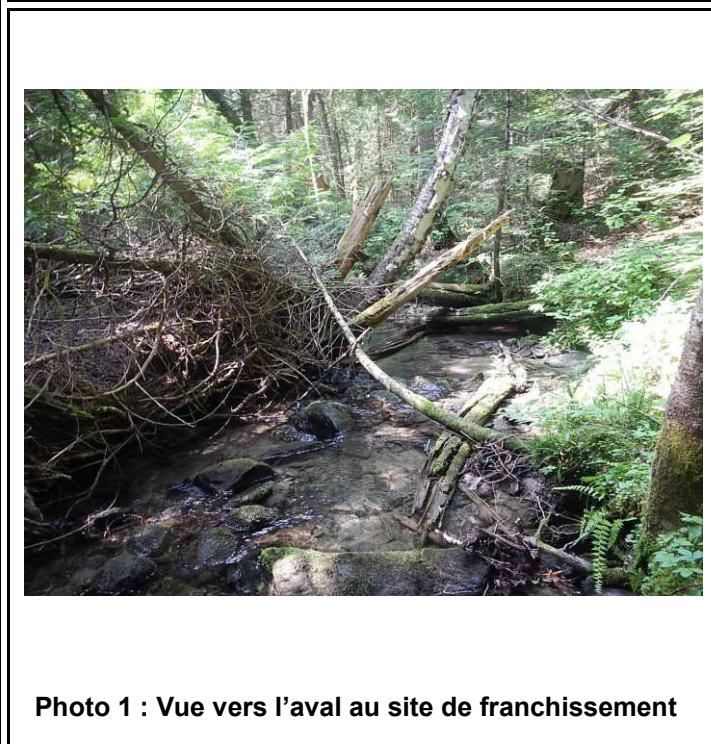
Photo 1 : Vue vers l'aval au site de franchissement

Site : ML652C - Ruisseau Coburn

Sensibilité	
Habitat sensible à l'aval :	Oui
Obstacle à la migration :	Oui
Sensibilité :	Modérée

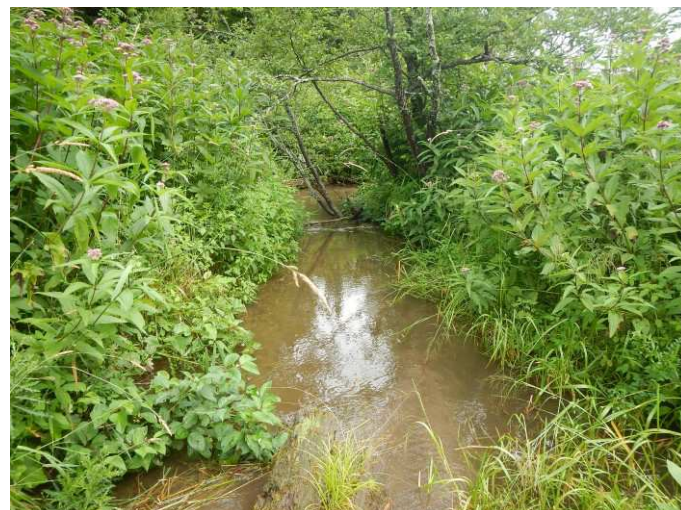
Photo 1 : Vue vers l'aval au site de franchissement

Site : ML652 - Ruisseau Coburn

Habitat sensible à l'aval : Non
 Obstacle à la migration : Oui
 Sensibilité : Modérée
