Projet Oléoduc Énergie Est de
TransCanada – section québécoise

Oléoduc Énergie Est (portion à construire), Évaluation de phase II des géorisques

Numéro du document : EE4930-GAL-C-RP-0005-FR

RAPPORT

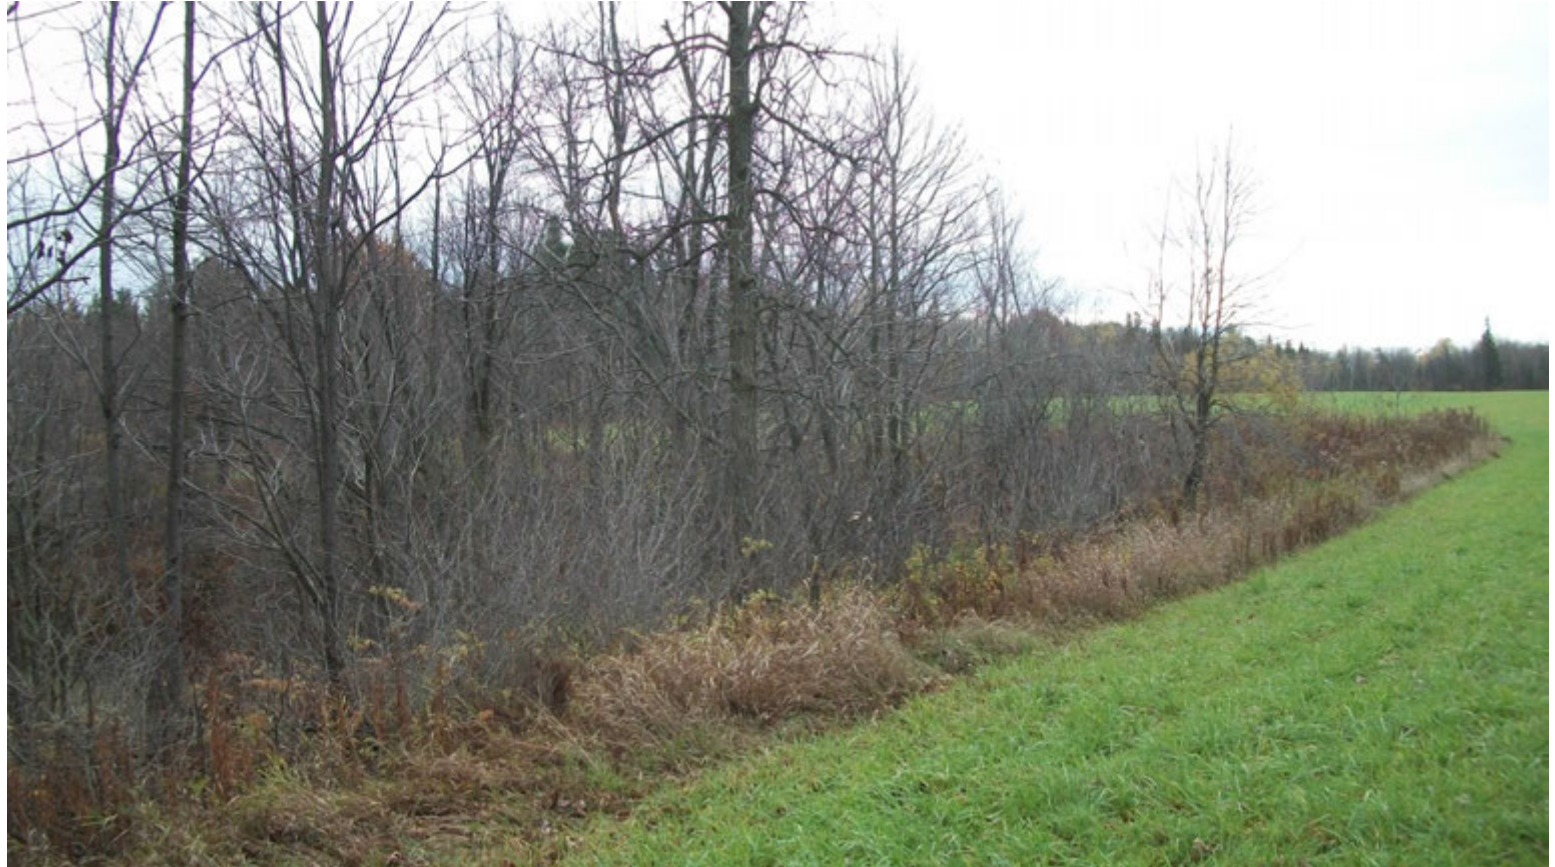
Vue vers le sud-est depuis la crête du glissement qui se trouve ~60 m à l'est du tracé. De grands arbres droits (10-25 m de hauteur) se dressent dans le corps du glissement et suggèrent que le glissement est inactif.

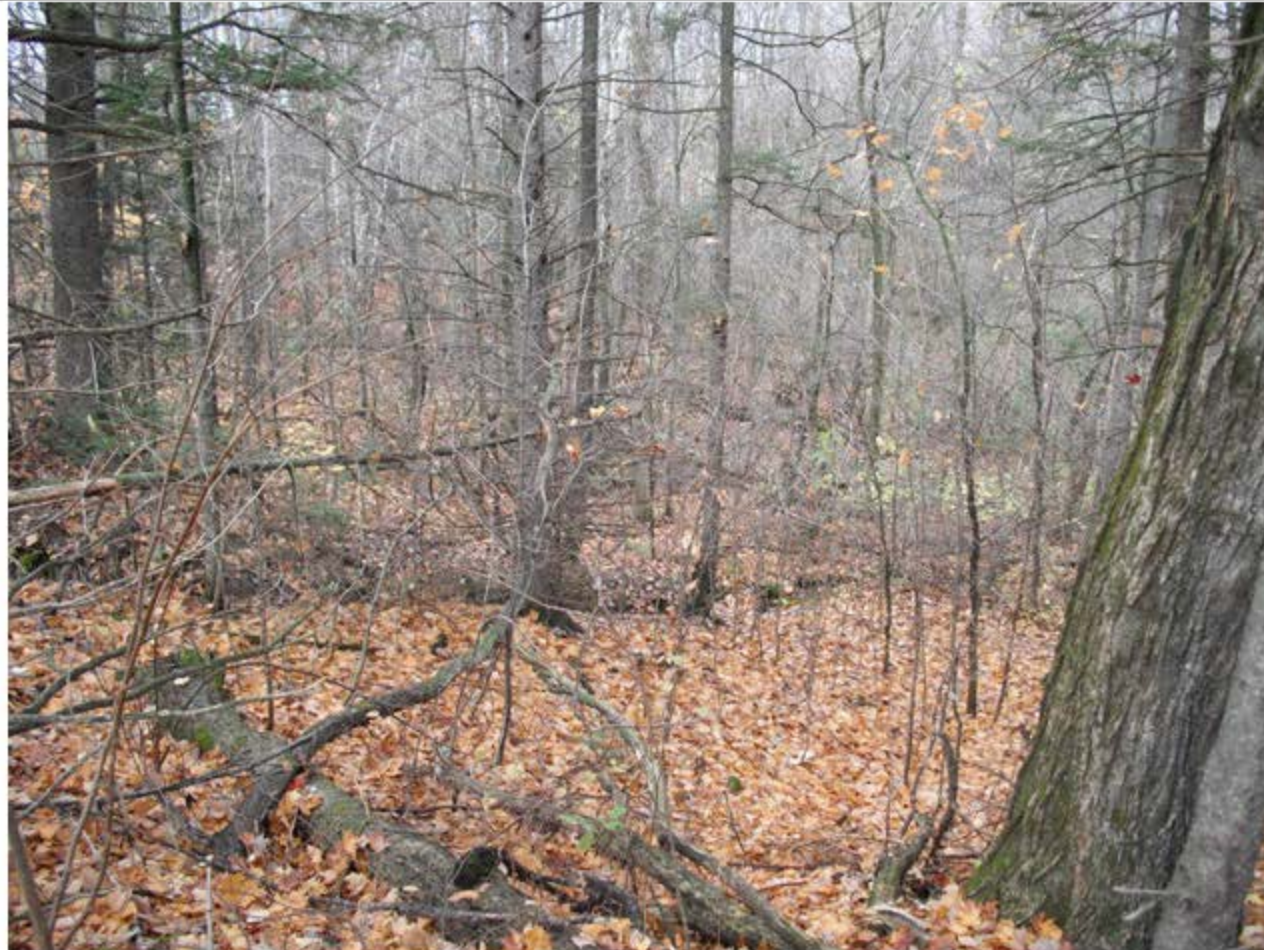
Photographie A-2
EE-LS-229

Vue de grands arbres
droits (10-25 m de
hauteur) dans la zone de
crête et le corps du
glissement; surface
relativement uniforme.

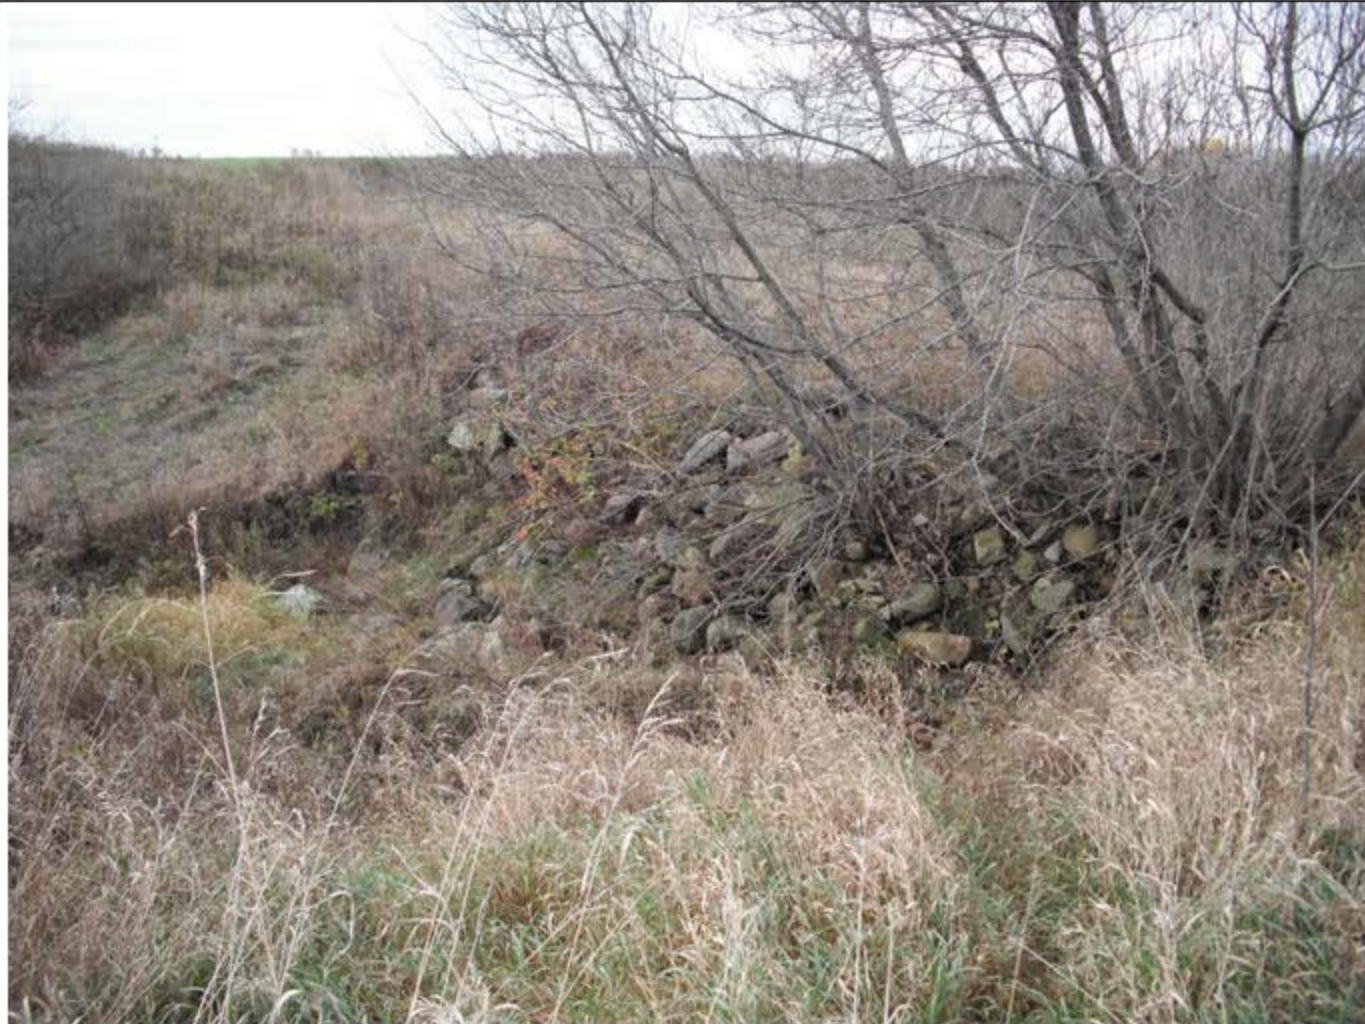
Vue sud-sud-ouest, montrant le pont en remblai et le ponceau sur le ruisseau, parallèlement au tracé. Aucun glissement apparent le long du tracé, mais un petit glissement, relativement récent, de type rotationnel/translationnel, dans l'argile est situé à environ 15-20 m à l'est du tracé sur nord rive (Photographie A-4).

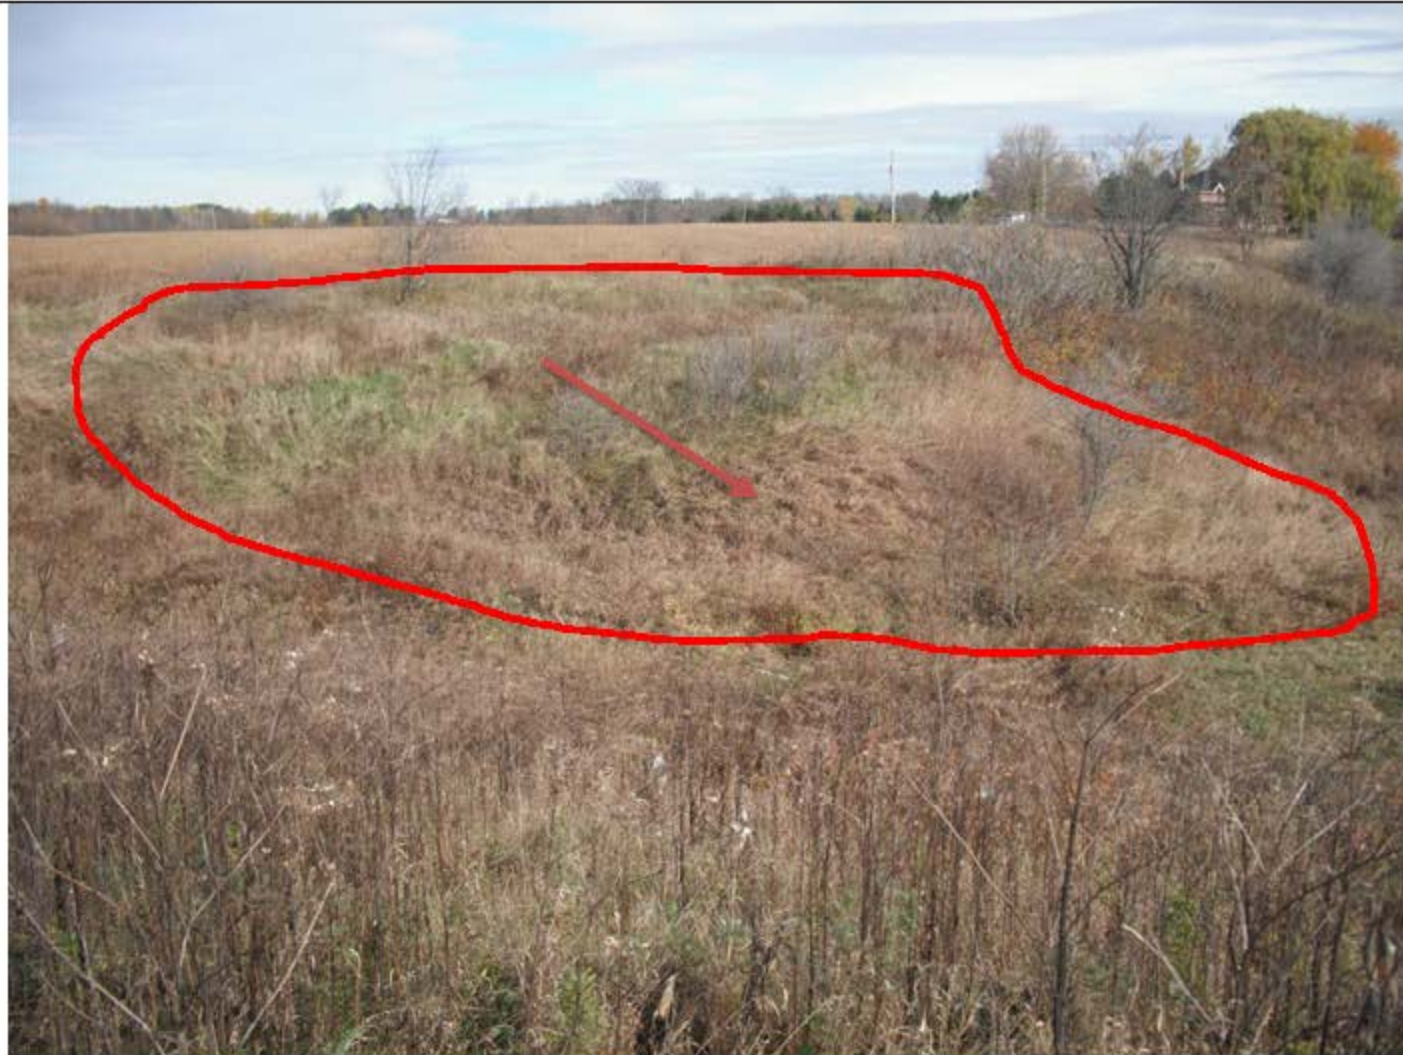
Vue nord-nord-est vers la nord rive du ruisseau au EE-LS-230. Un petit glissement de type rotationnel/translationnel est délimité grossièrement et il est situé à environ 15-20 m à l'est du tracé. Le glissement avait un escarpement en crête bien défini, mais adouci et le pied était déposé sur la plaine inondable récente du ruisseau.

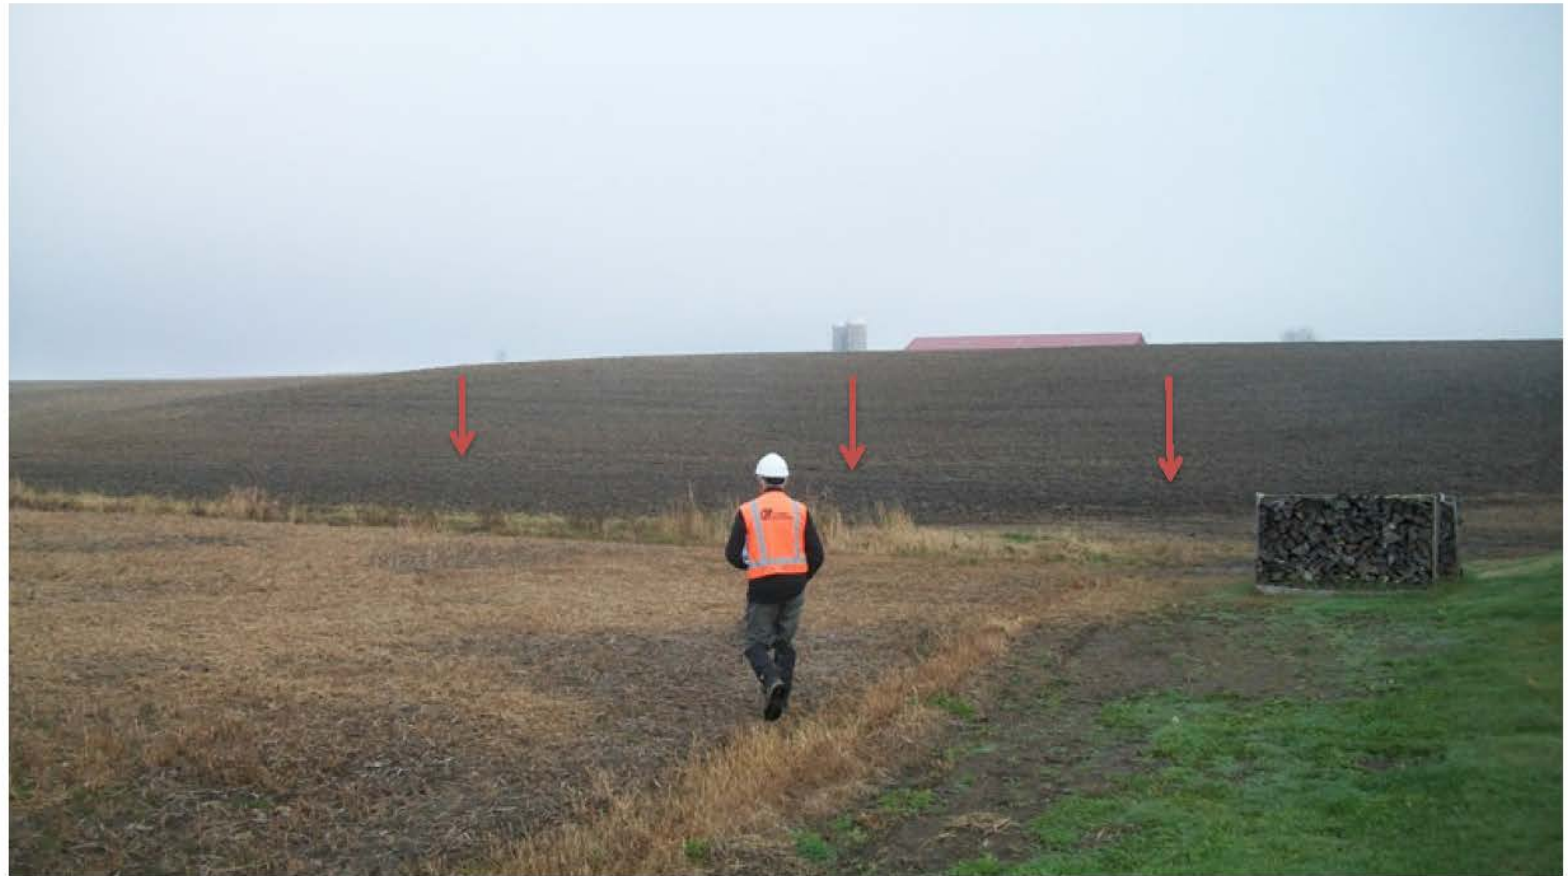
Vue vers le nord du pied et la pente douce de EE-LS-243. Aucune évidence de mouvement d'un glissement passé sur la pente uniforme et peu prononcée de EE-LS-243 (flèches), mais celle-ci a été modifiée par des activités agricoles. Les ombres générées par le LiDAR suggèrent un glissement par écoulement plus ancien et adouci ~200 m à l'ouest du tracé.

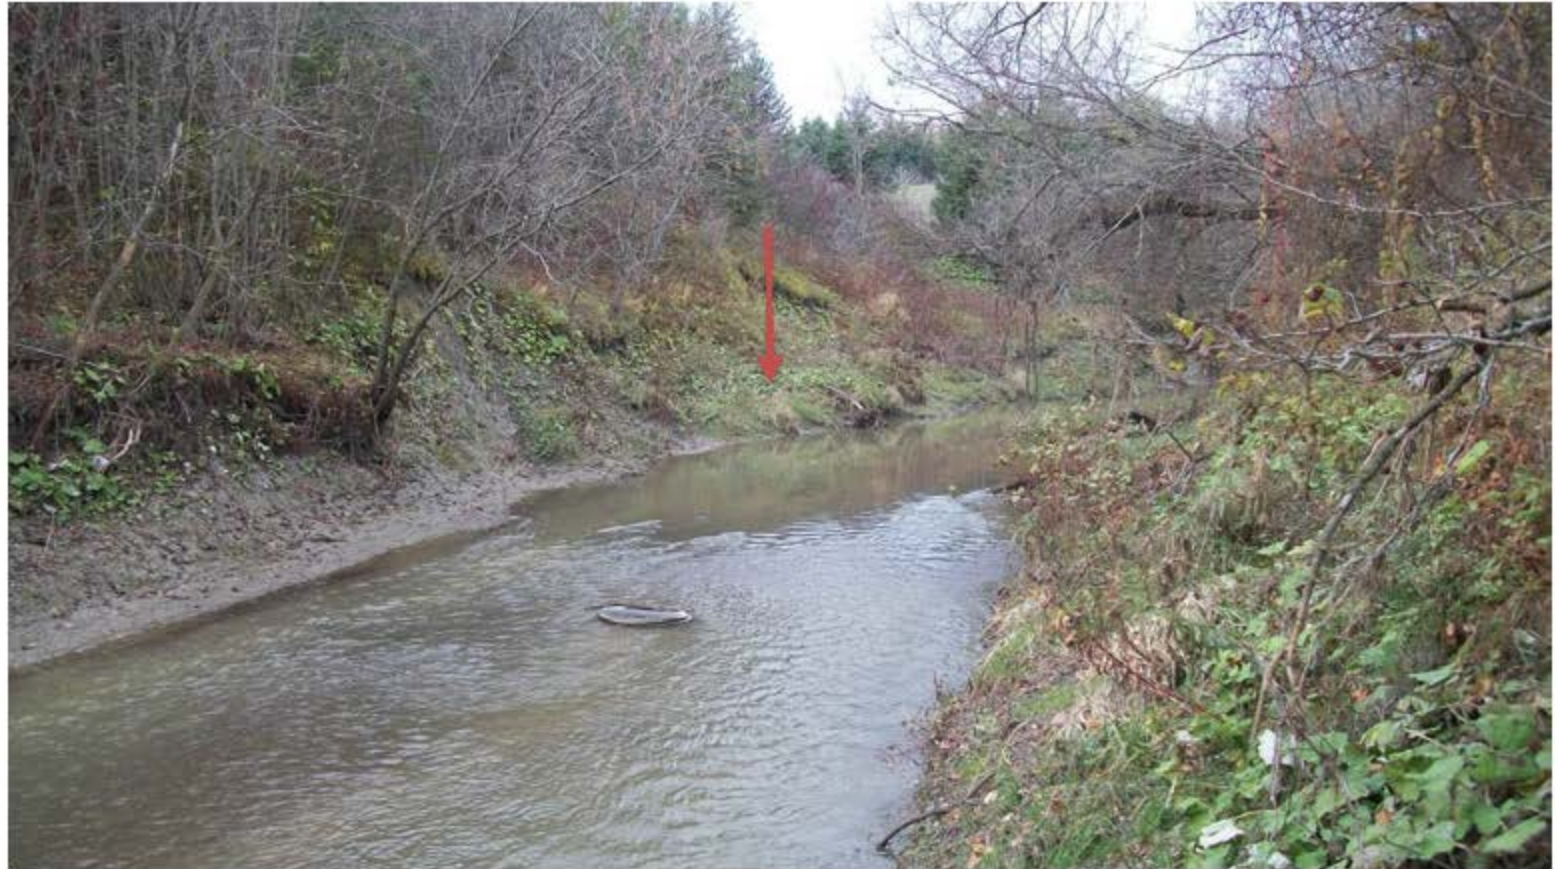
Vue vers l'ouest le long des rives de la Petite Rivière du Loup à la traversée du tracé. Il n'y avait aucune plaine inondable et le ruisseau érodait les talus argileux, résultant en de nombreux glissements de type rotationnel/translationnel (e.g., flèche).

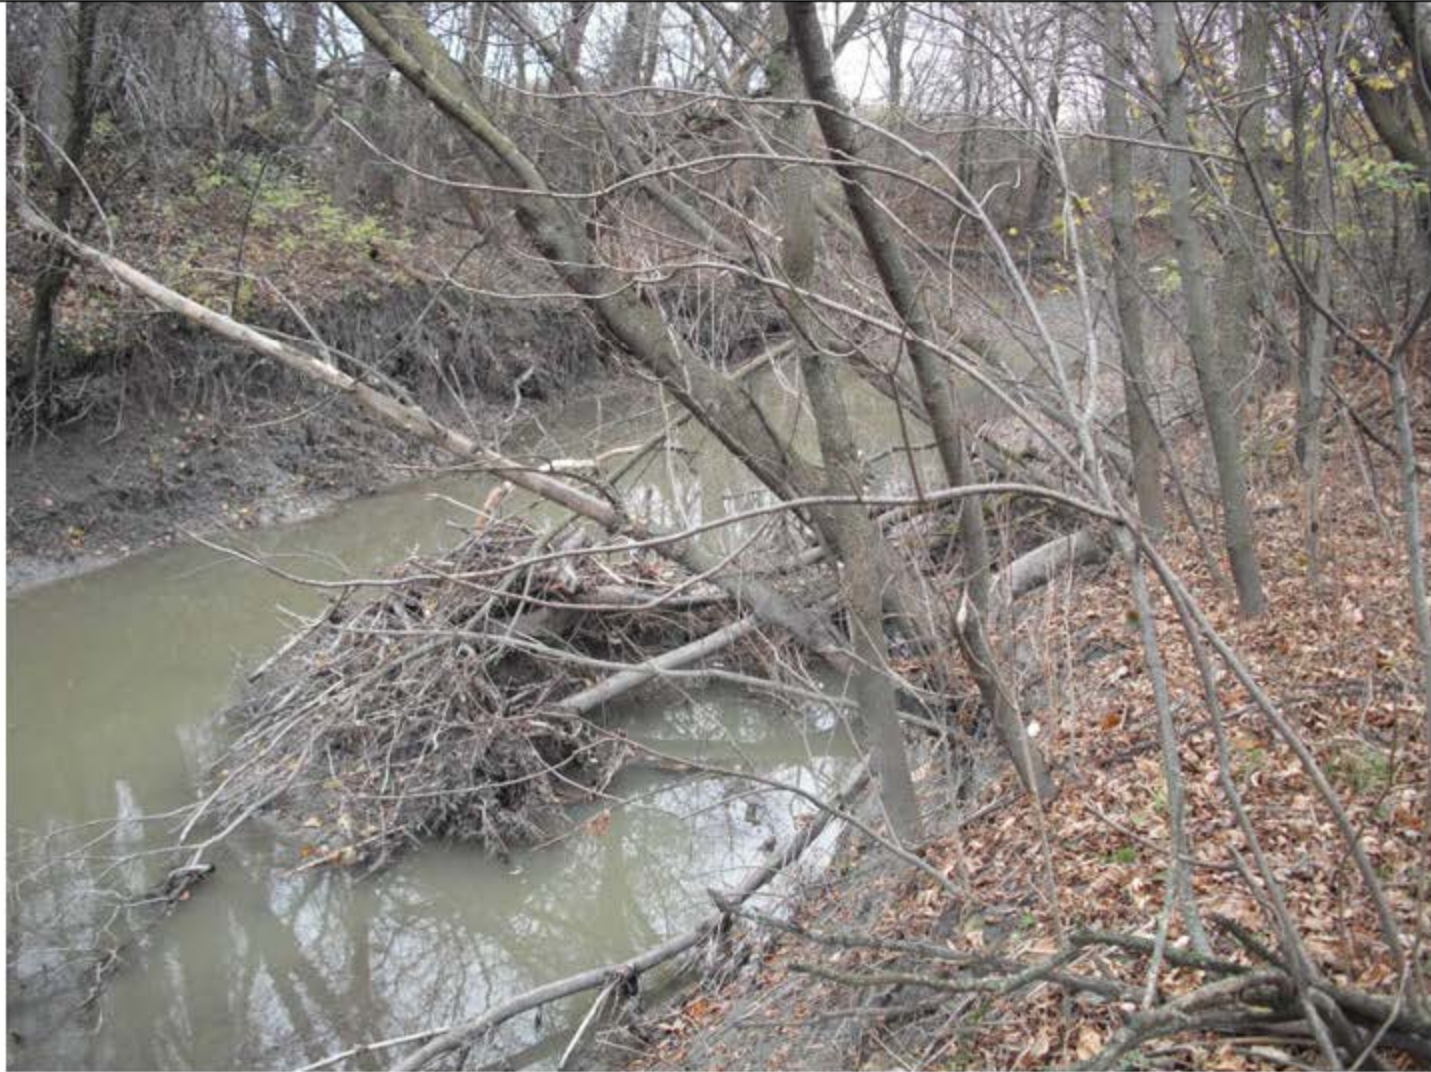
Vue vers le nord-ouest en direction de la rive ouest de la Rivière Chacoura à la traversée du tracé. La rivière a entaillé profondément les dépôts d'argile et les talus ont plus de 5 m de hauteur. De petits glissements rotationnels récents étaient évidents en amont et en aval de la traversée.

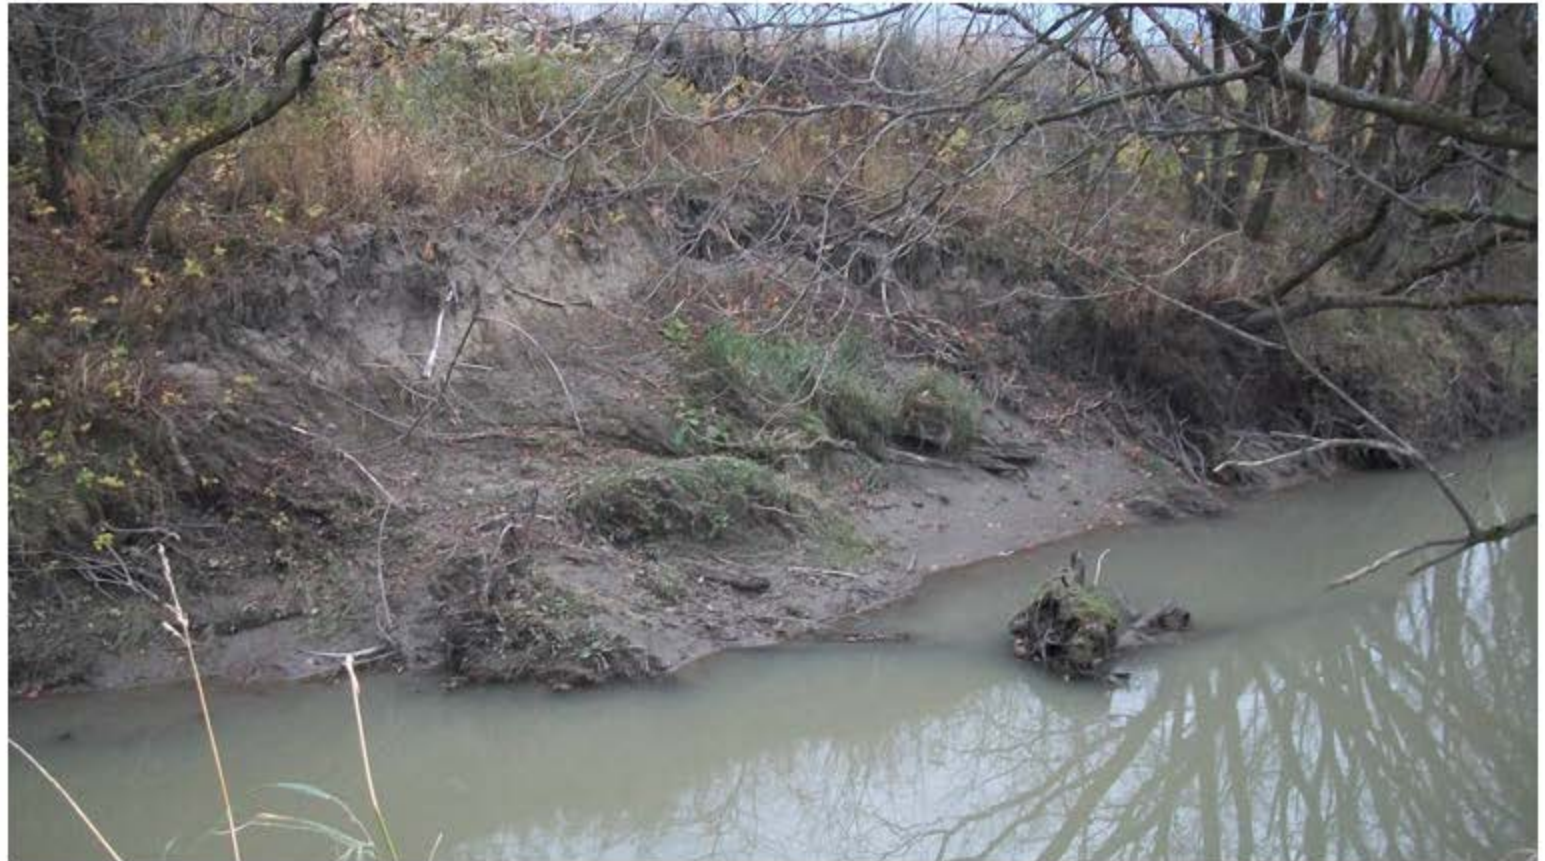
Vue d'un glissement rotationnel peu profond le long des rives de la Petite Rivière Yamachiche. Bien qu'il se produise une érosion verticale significative, un épais couvert de sable est présent au-dessus de l'argile exposé à la base. Aucune caractéristique de grand glissement régressif n'a été observée sur les talus de 7 à 8 m de hauteur dans l'axe de la traversée.

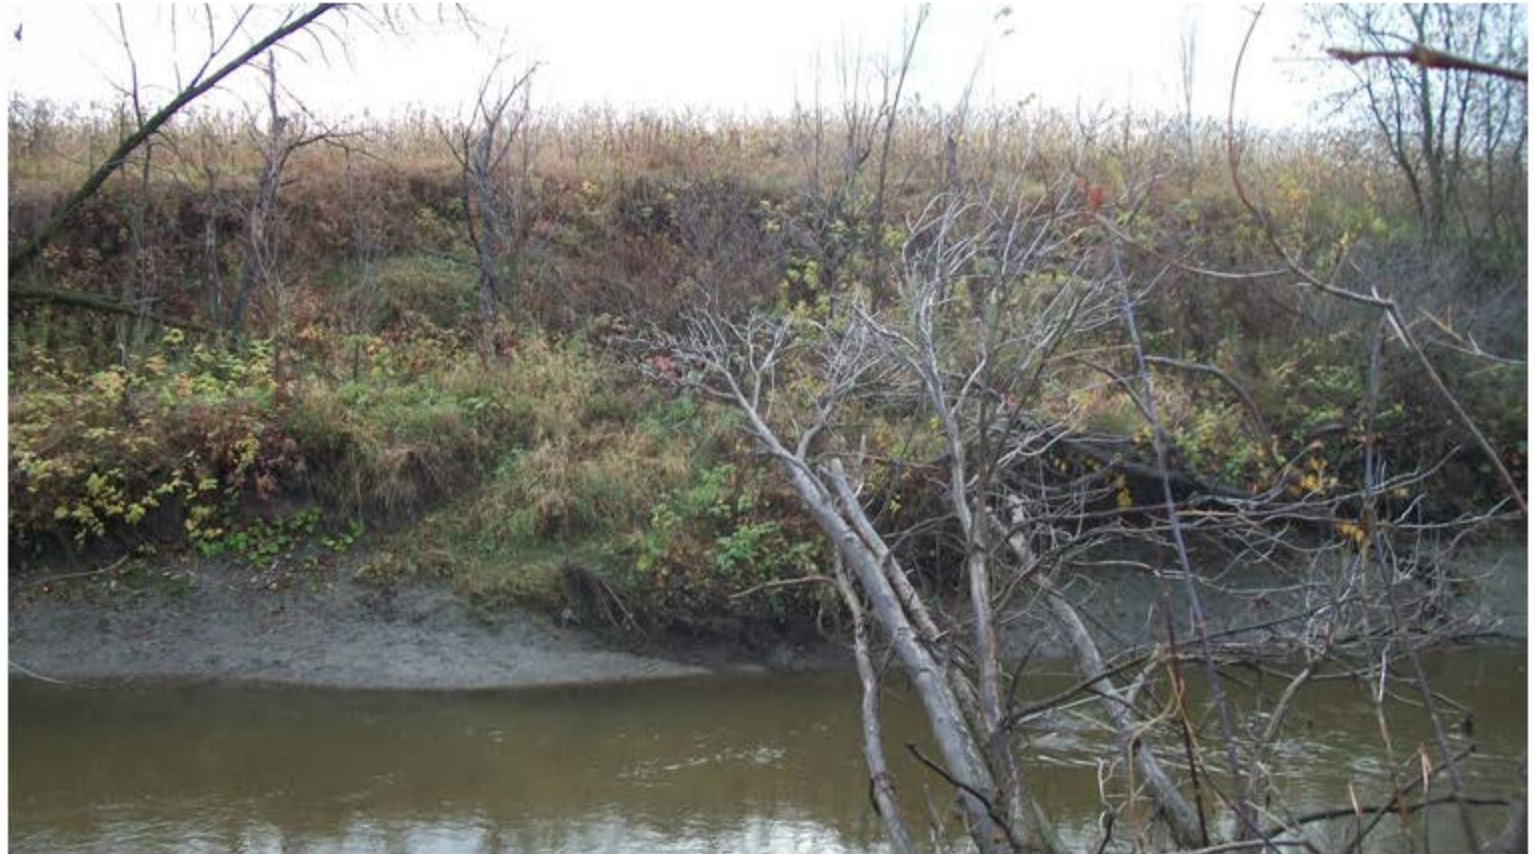
Vue vers l'est par delà la rivière Yamachiche. Les rives reposent sur du sable qui descend jusqu'à la rivière. De petits glissements rotationnels peu profonds sont évidents en amont et en aval du tracé de la traversée. Aucune caractéristique de grand glissement régressif n'était apparente.

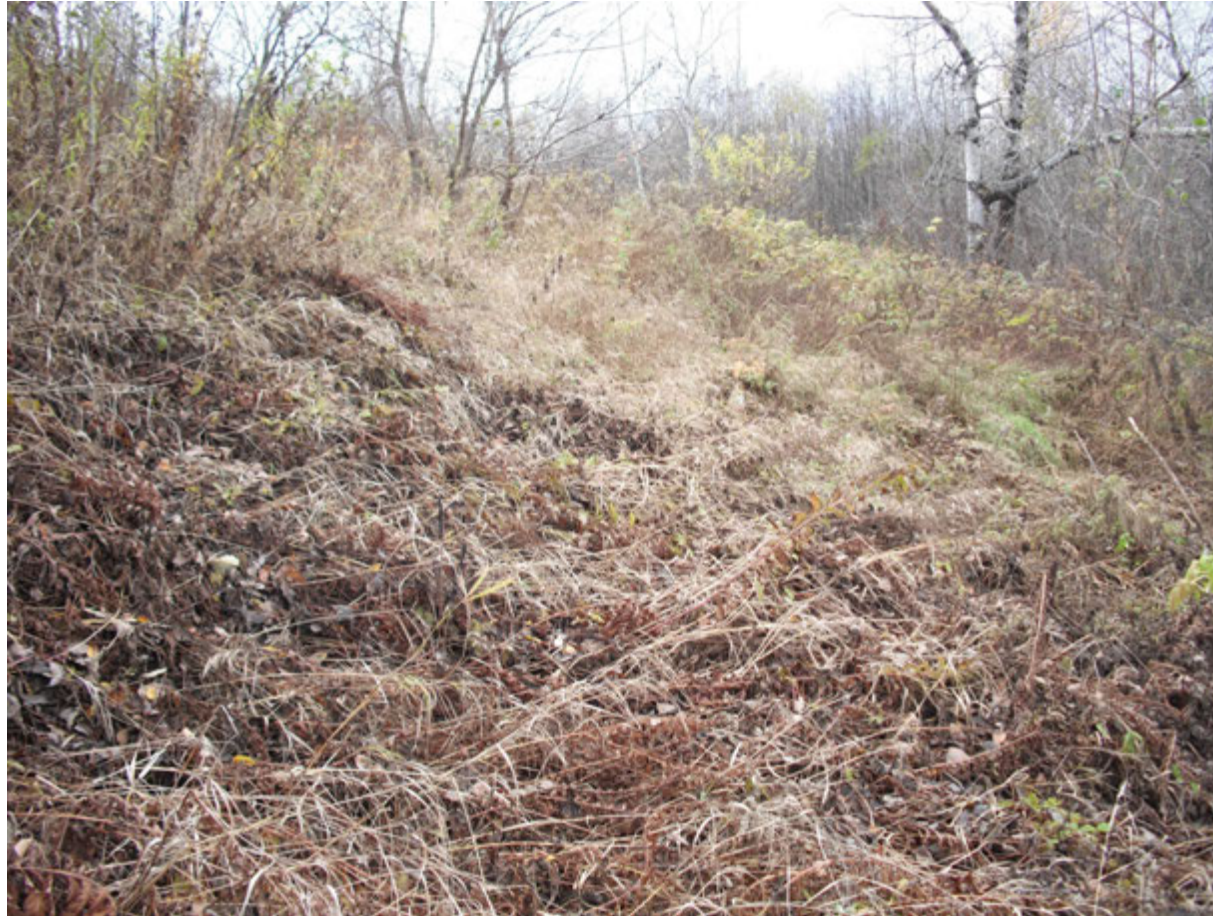
Vue ouest vers le haut de la pente uniforme et peu accentuée (~10 à 15 degrés) présente sur le côté sud de la traversée du ruisseau au EE-LS-260. Aucune évidence géomorphologique de glissement passé n'a été observée et la plaine inondable sur des deux rives du ruisseau était large. La zone est cartographiée comme étant constituée d'argile de la mer de Champlain.

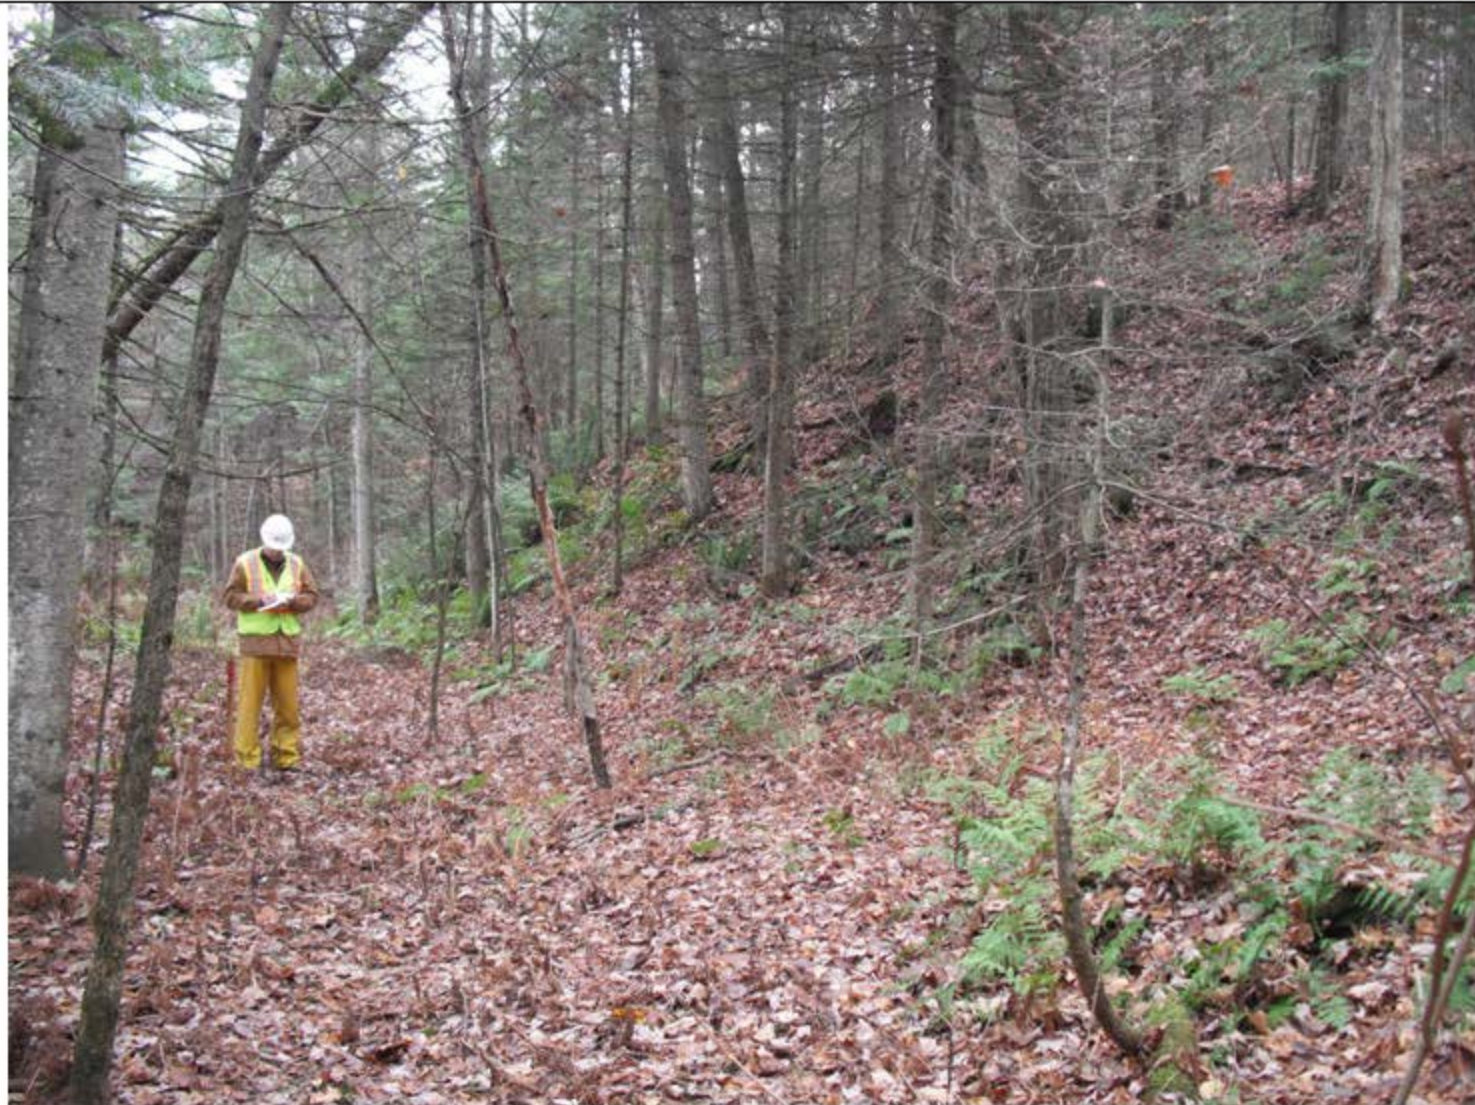
Vue nord-est de la pente raide, présente sur le côté est de la traversée EE-LS-261. La pente repose sur des dépôts sableux. Elle est uniforme, sans aucune évidence géomorphologique de glissement.

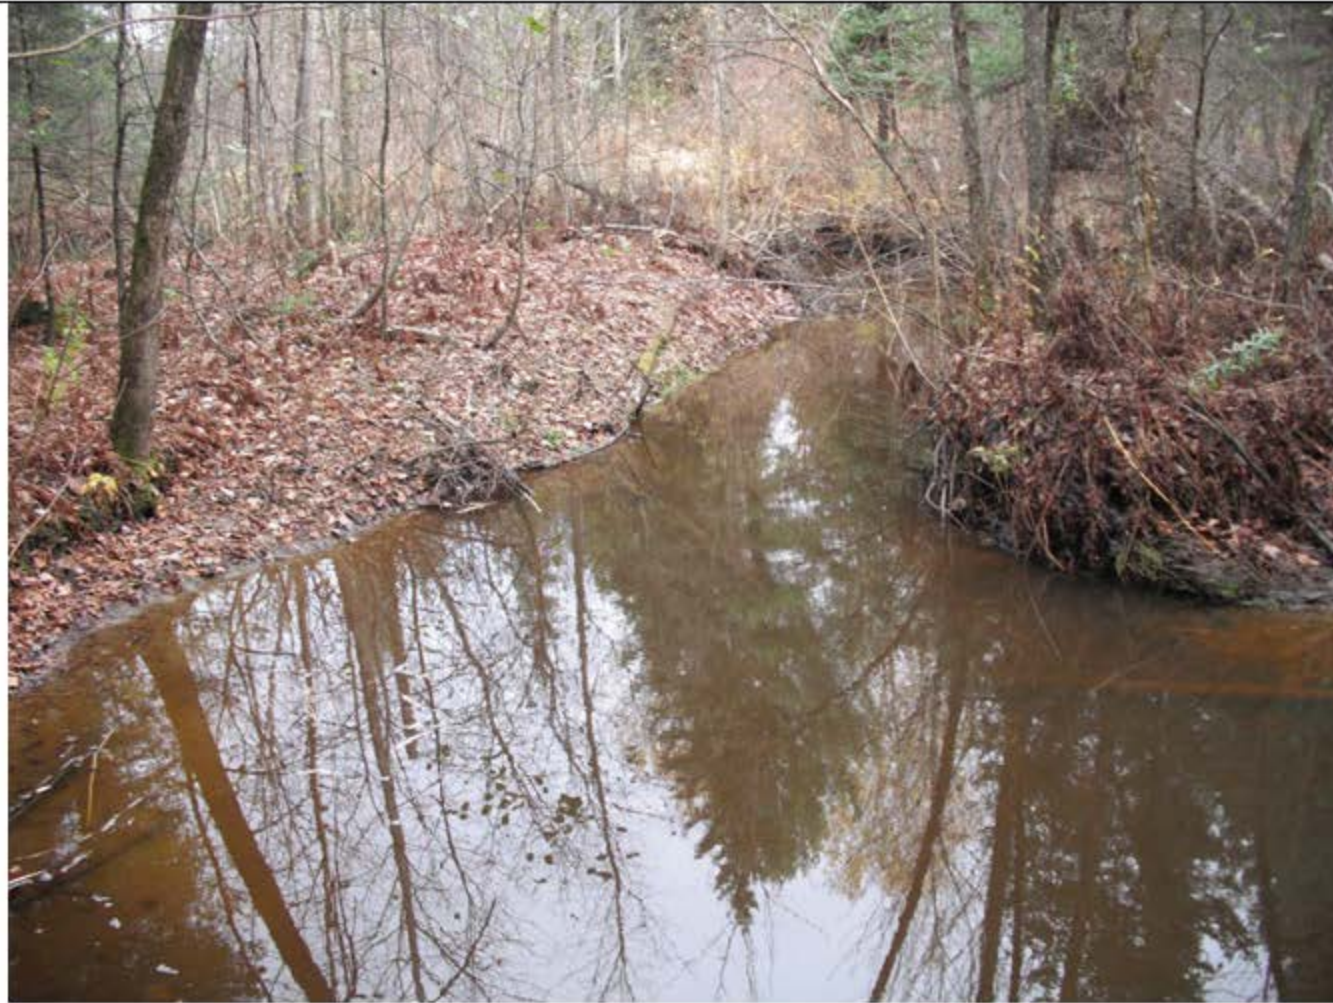
Vue nord de large plaine inondable sur le côté ouest du ruisseau au EE-LS-261. Des sédiments sableux étaient exposés dans le lit du ruisseau.

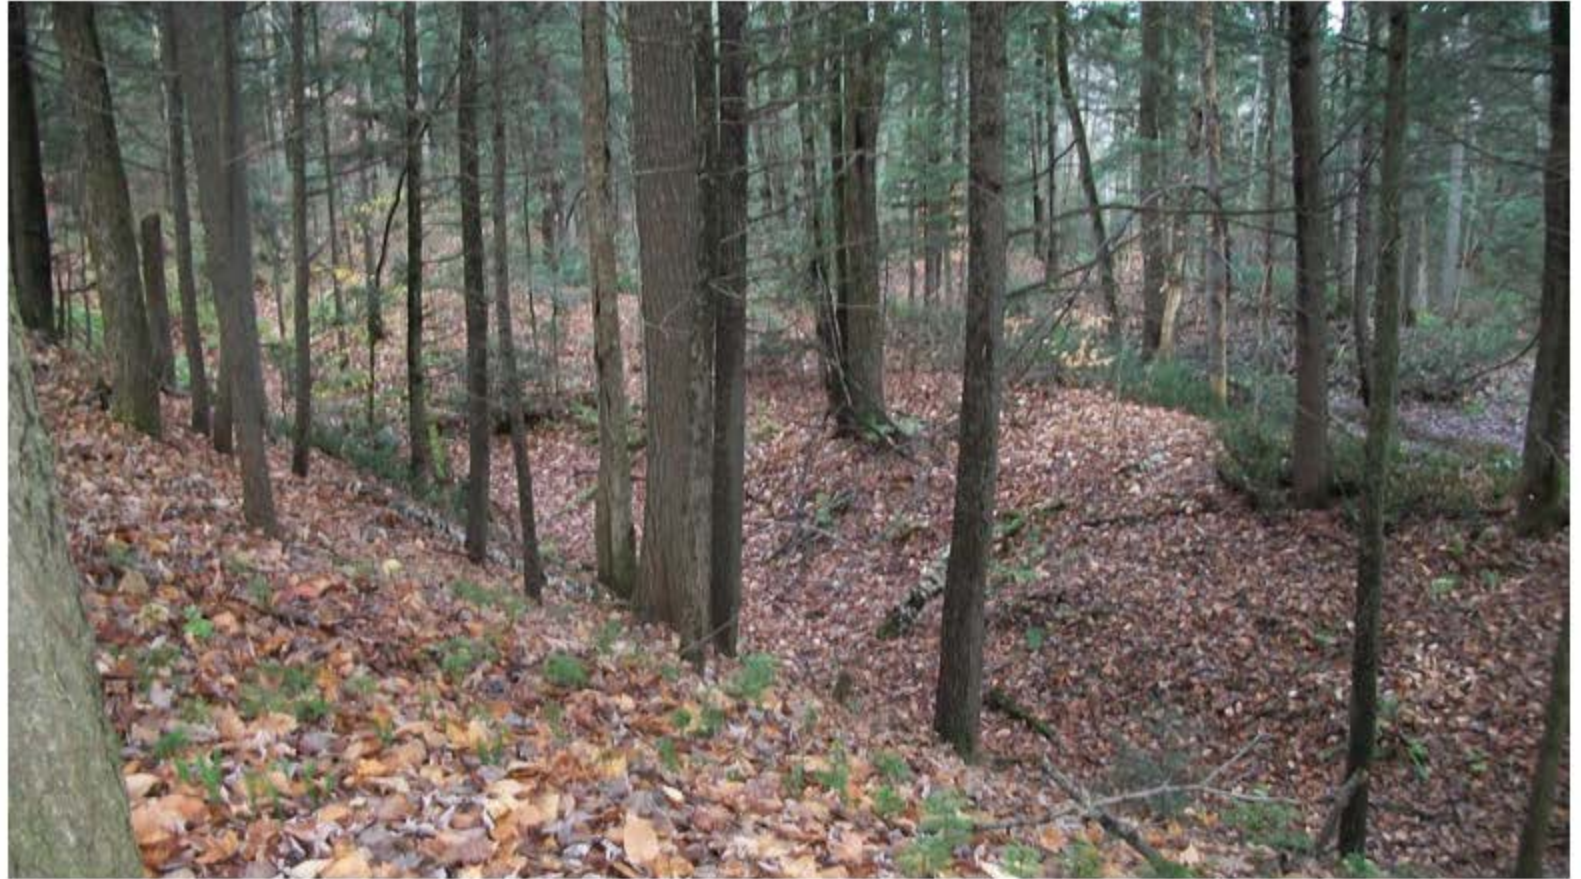
Vue nord-ouest du terrain moutonné et linéaire bien apparent dans la zone de crête de EE-LS-265. Le tracé actuel passe à travers cette zone de terrain de façon quasi parallèle aux moutonnements linéaires.

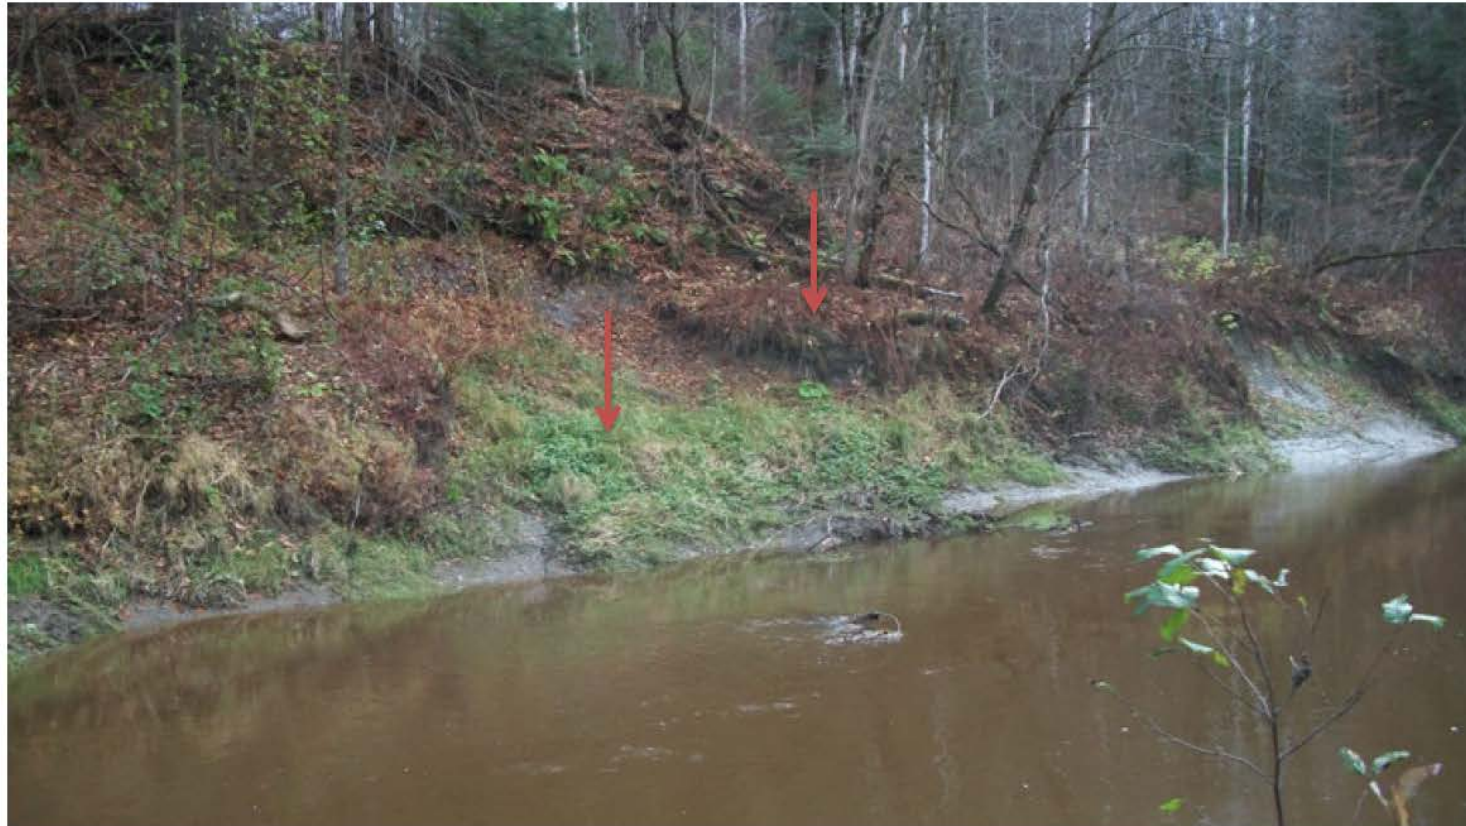
Vue vers le nord-est au-delà de la rivière Champlain à la traversée du tracé. Des glissements de type rotationnel/translationnel étaient communs dans l'argile marine (flèches) le long de la rivière. De plus, la rivière semblait éroder de façon significative l'argile. Aucune plaine inondable n'était présente.

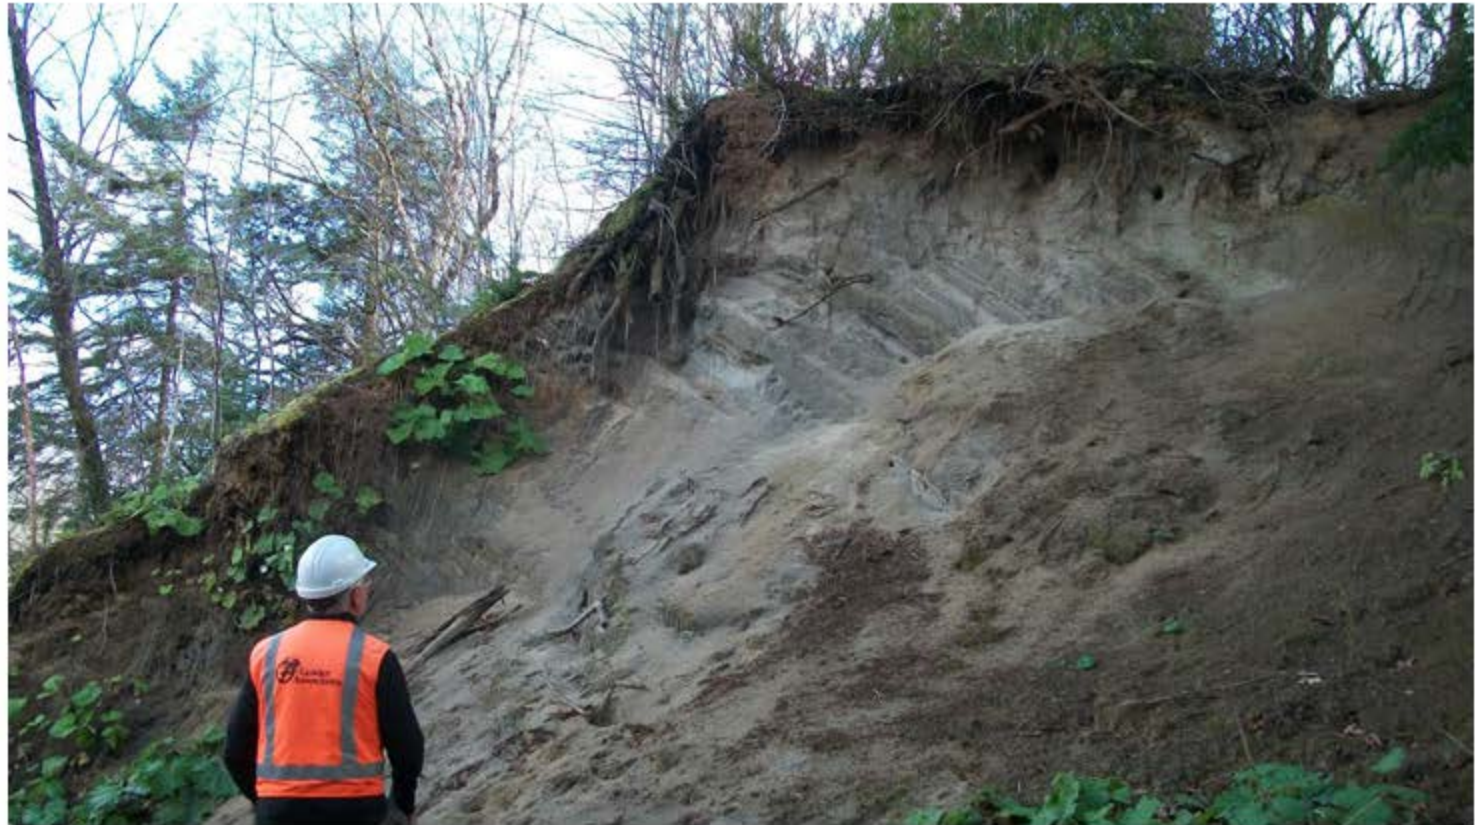
Bloc de sédiments
sableux en contre-
pendage au pied du
glissement EE-LS-265 à
la rivière Champlain.

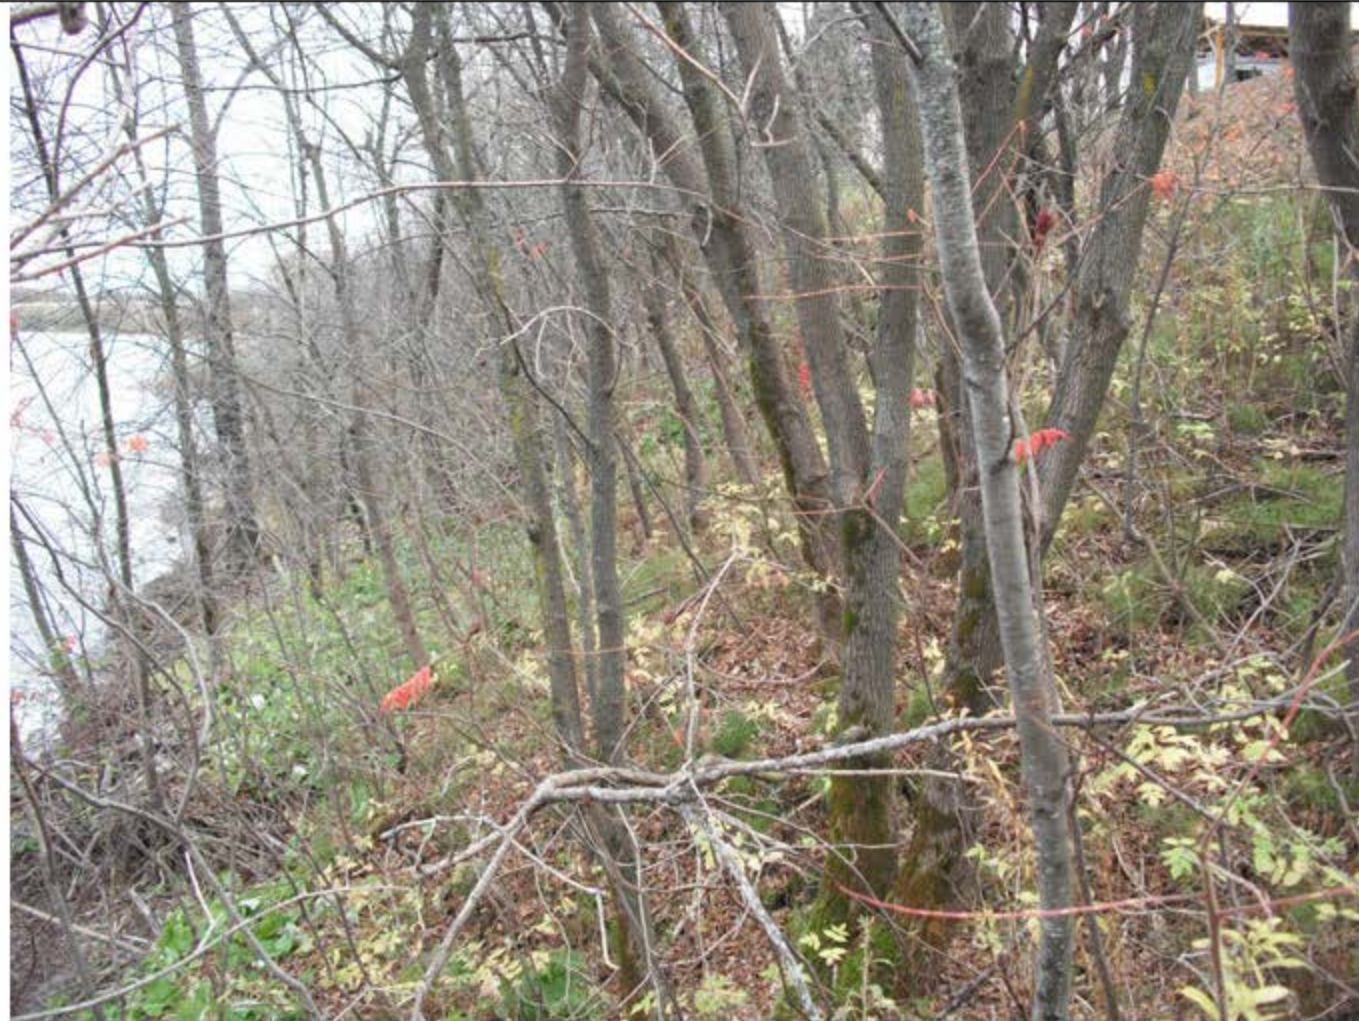
Vue vers l'est du talus élevé et raide (~45 degrés), (12-17 m de hauteur) dans l'argile de la mer de Champlain sur la rive sud de la rivière Batiscan. Il y a évidence de glissements actifs peu profonds de type rotationnel sur la pente/rive sud de la rivière à la traversée. Aucune plaine inondable n'est présente à la traversée.

Au talus sud de la traversée EE-LS-266, nous avons observé l'évidence géomorphologique de caractéristiques plus anciennes d'un glissement rotationnel lequel était raide (~45 degrés) et possédait une hauteur d'environ 12 à 17 m (photographie A-16 de l'annexe A). Le talus semblait être composé d'argile de la mer Champlain, sous un recouvrement de sable. Il n'y avait aucune plaine inondable le long de la rivière et celle-ci semblait causer une érosion faible à modérée au pied de la pente.
