Projet Oléoduc Énergie Est de
TransCanada – section québécoise

Oléoduc Énergie Est (portion à construire), Évaluation de phase II des géorisques

Numéro du document : EE4930-GAL-C-RP-0005-FR

RAPPORT

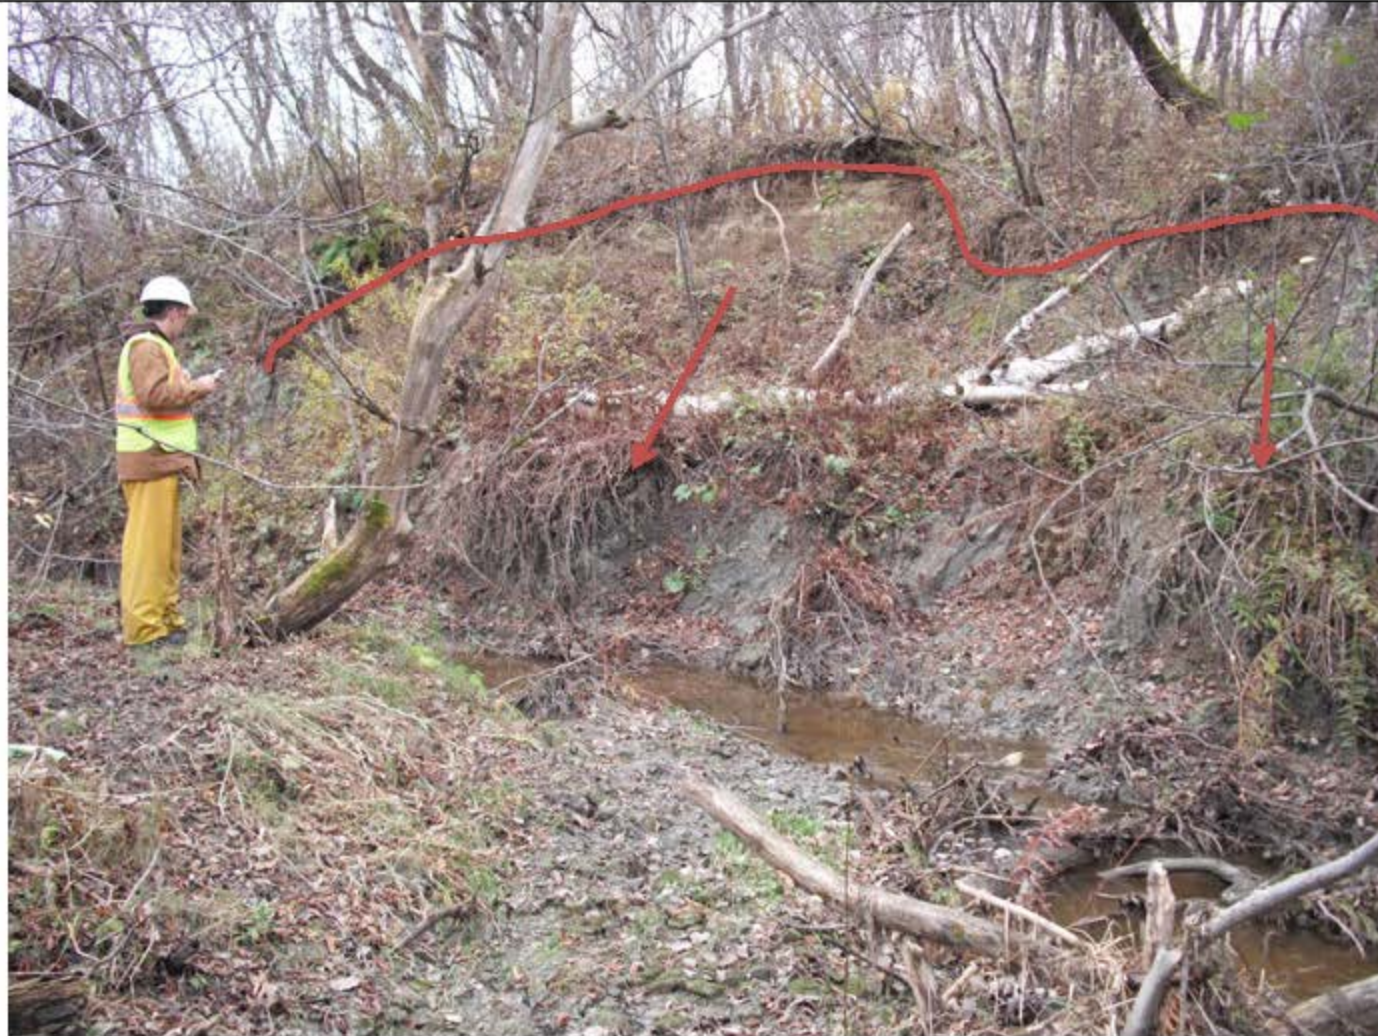
Vue vers l'ouest à la traversée du tracé. Il n'y avait essentiellement aucune plaine inondable et une érosion significative a été observée sur les pentes argileuses. Des glissements récents, de type rotationnel/translationnel, étaient communs le long des talus plus raides, de 6 à 8 m de hauteur, au nord-ouest du ruisseau.

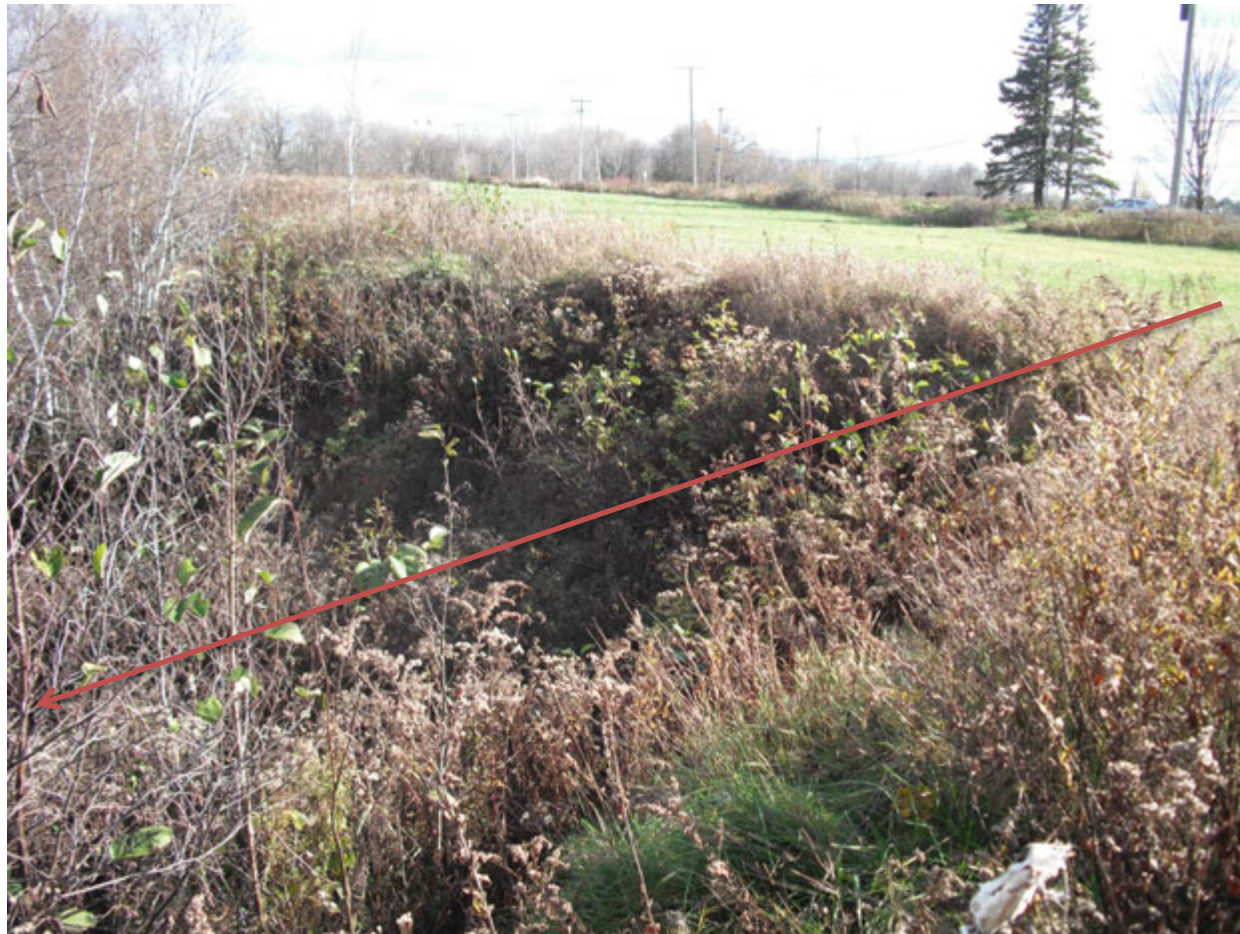
Vue vers le sud-est de l'escarpement vertical en crête, arqué et récent, de 5 m de hauteur, sur le tracé (flèche). De tels escarpements en crête arqués étaient communs sur plusieurs centaines de mètres, de part et d'autre de la traversée.

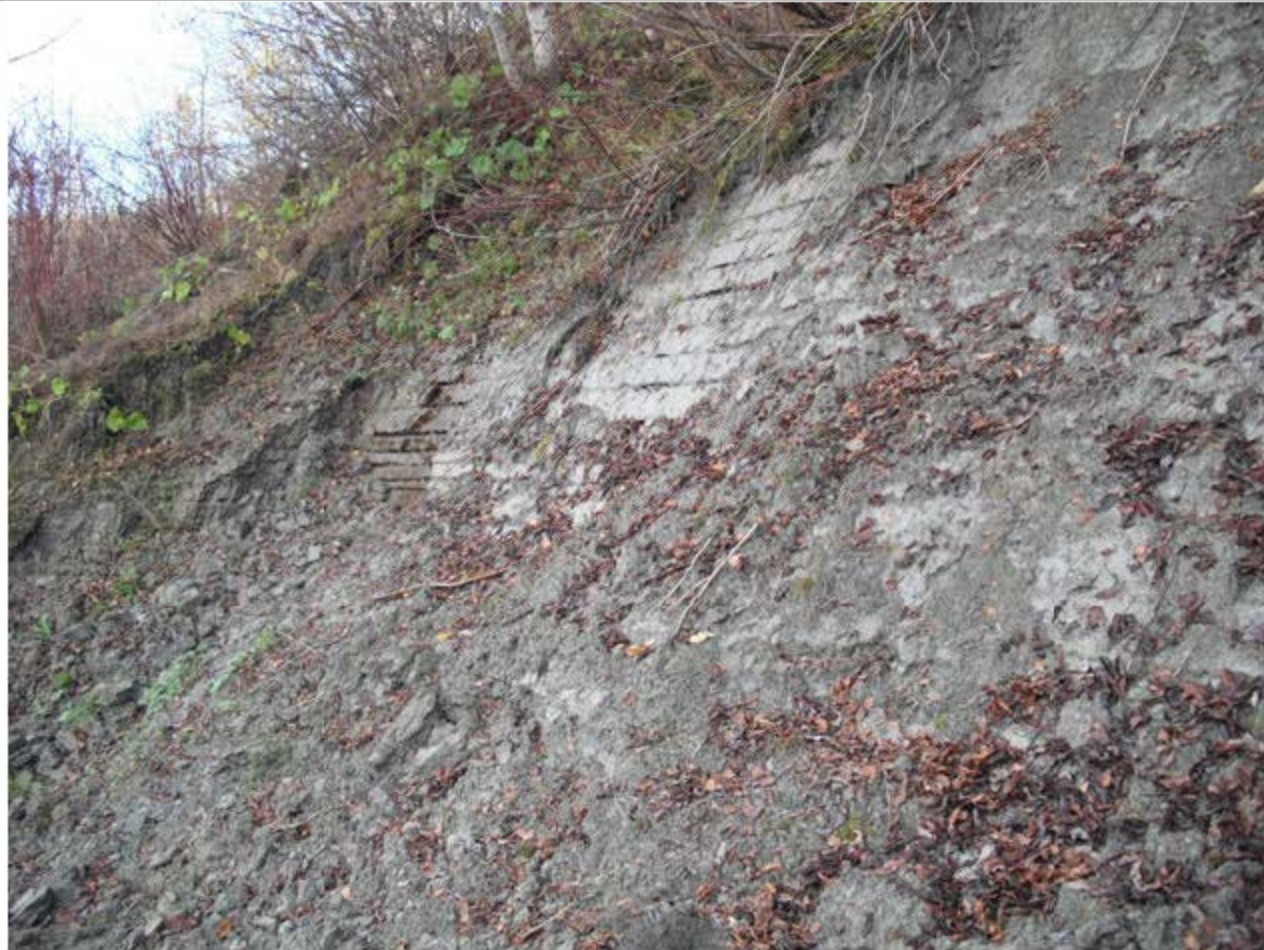
Vue vers le sud-est de l'argile litée (varvée ?), située au pied du talus raide de 15 à 20 m de hauteur au EE-LS-268. Il n'y avait aucune plaine inondable au pied du talus le long de la rive sud de la rivière Sainte-Anne.

EE-LS-268 (rivière Sainte-Anne, ~PK 259,0): Le glissement EE-LS-268 représente un complexe de glissement actif à dormant sur un talus élevé, situé du côté sud de la traversée de la rivière Sainte-Anne. En raison du potentiel d'une rupture régressive significative du glissement, nous recommandons qu'une évaluation de phase III des géorisques, spécifique au site, soit réalisée avant que des recommandations d'atténuation de conception ne soient fournies. L'évaluation de phase III inclurait vraisemblablement des forages géotechniques, une reconnaissance géomorphologique, géologique et géotechnique détaillée, et un relevé topographique détaillé de la zone du complexe de glissement afin d'appuyer les analyses de stabilité de talus et les recommandations pour la conception des mesures d'atténuation.

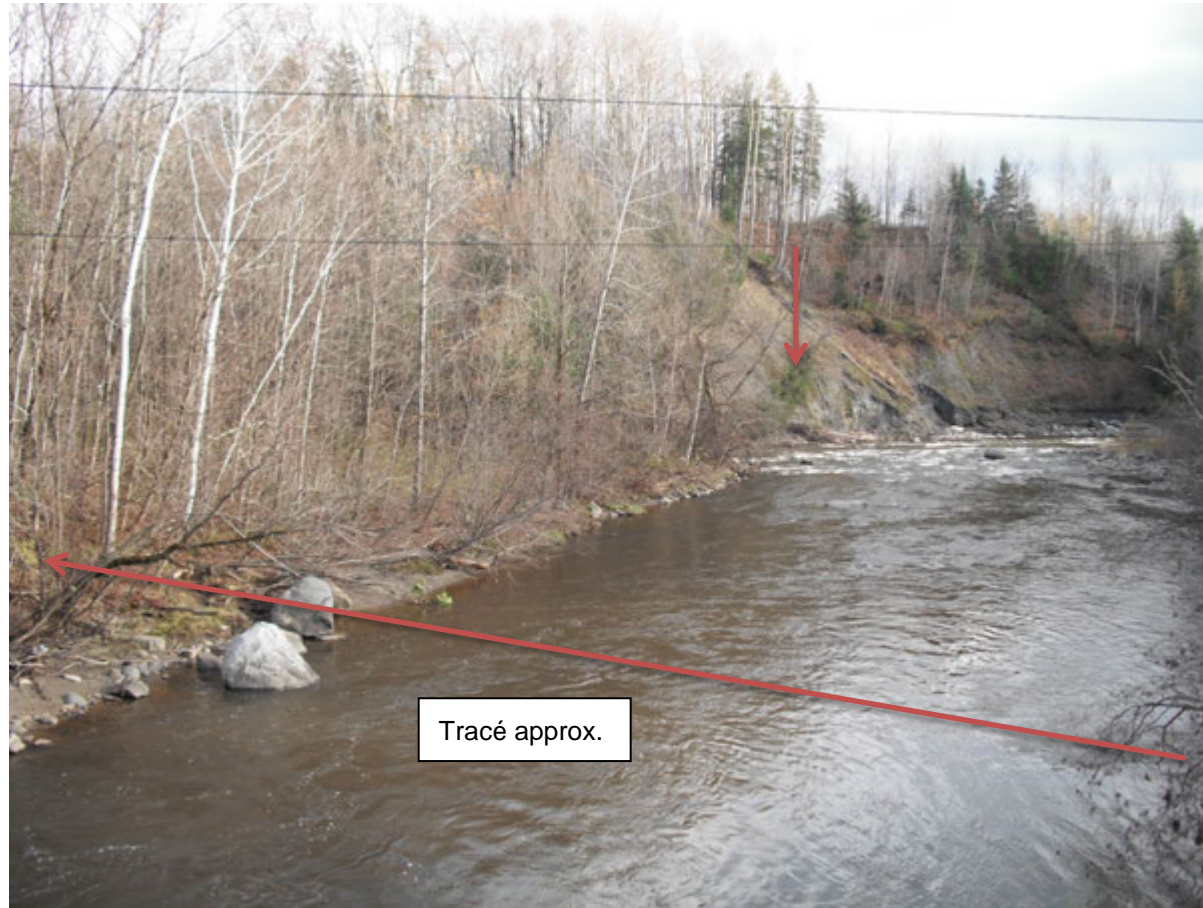
Vue en aval (sud-sud-est) à la traversée approximative de la rivière Portneuf (tracé montré par la flèche horizontale). La traversée possède une large plaine inondable sur le côté ouest et un talus raide (~27 degrés), parallèle au tracé TQM, sur le côté est. Les pentes semblent reposer sur un till glaciaire. Celui-ci était exposé sur la pente qui s'effrite en l'arrière plan (flèche verticale).

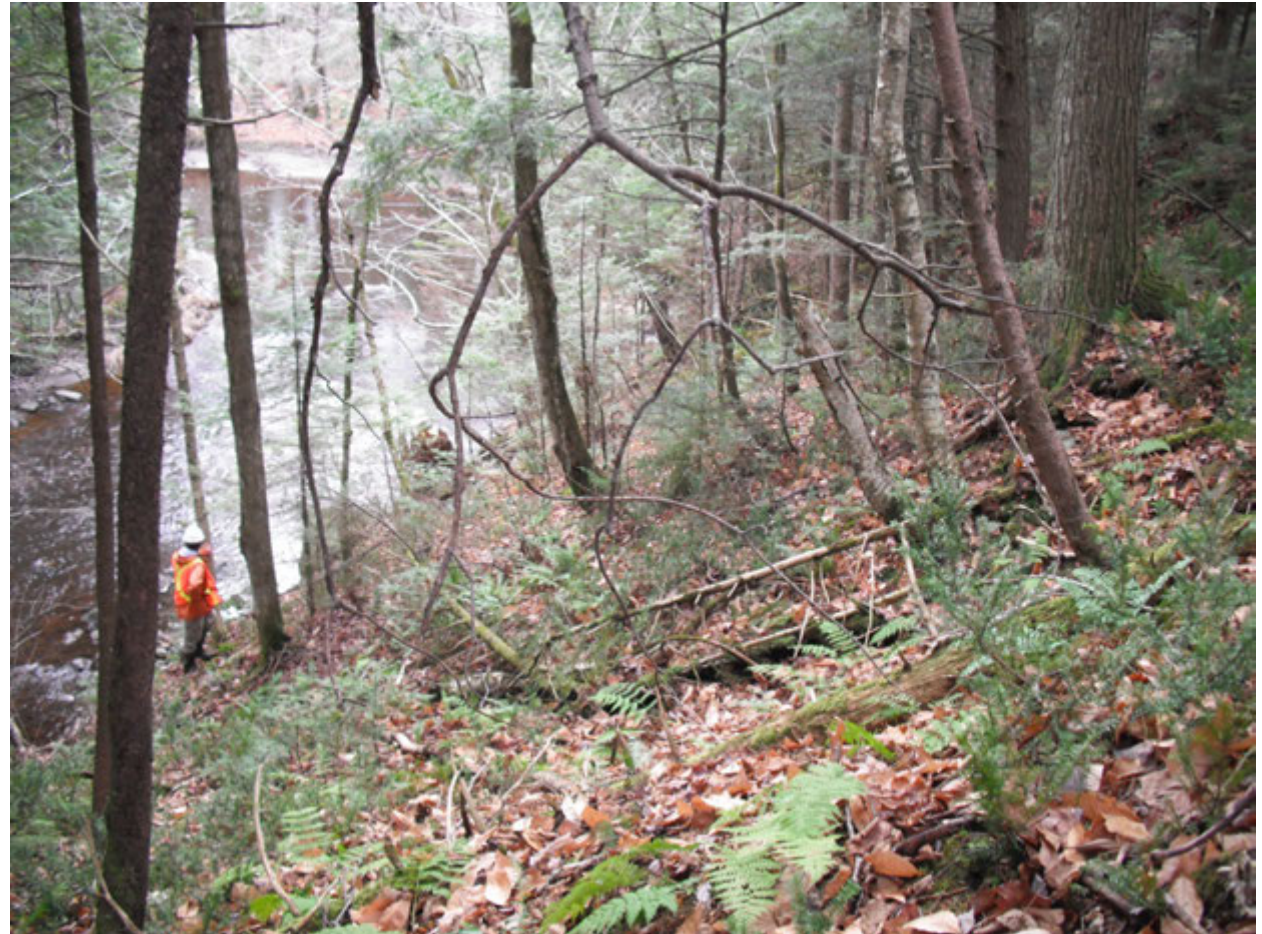
Vue de la rive/pente raide ouest (30-40 degrés), à proximité de la traversée de la rivière Aulneuse. Les conifères étaient hauts et droits et la pente semblait reposer sur du till avec un recouvrement de sable. Des blocs de till ont été notés dans le lit de la rivière. Les talus raides étaient uniformes, sans aucun glissement observé, bien que de petits effondrements peu profonds soient visibles localement le long du pied des talus, des deux côtés de la rivière.

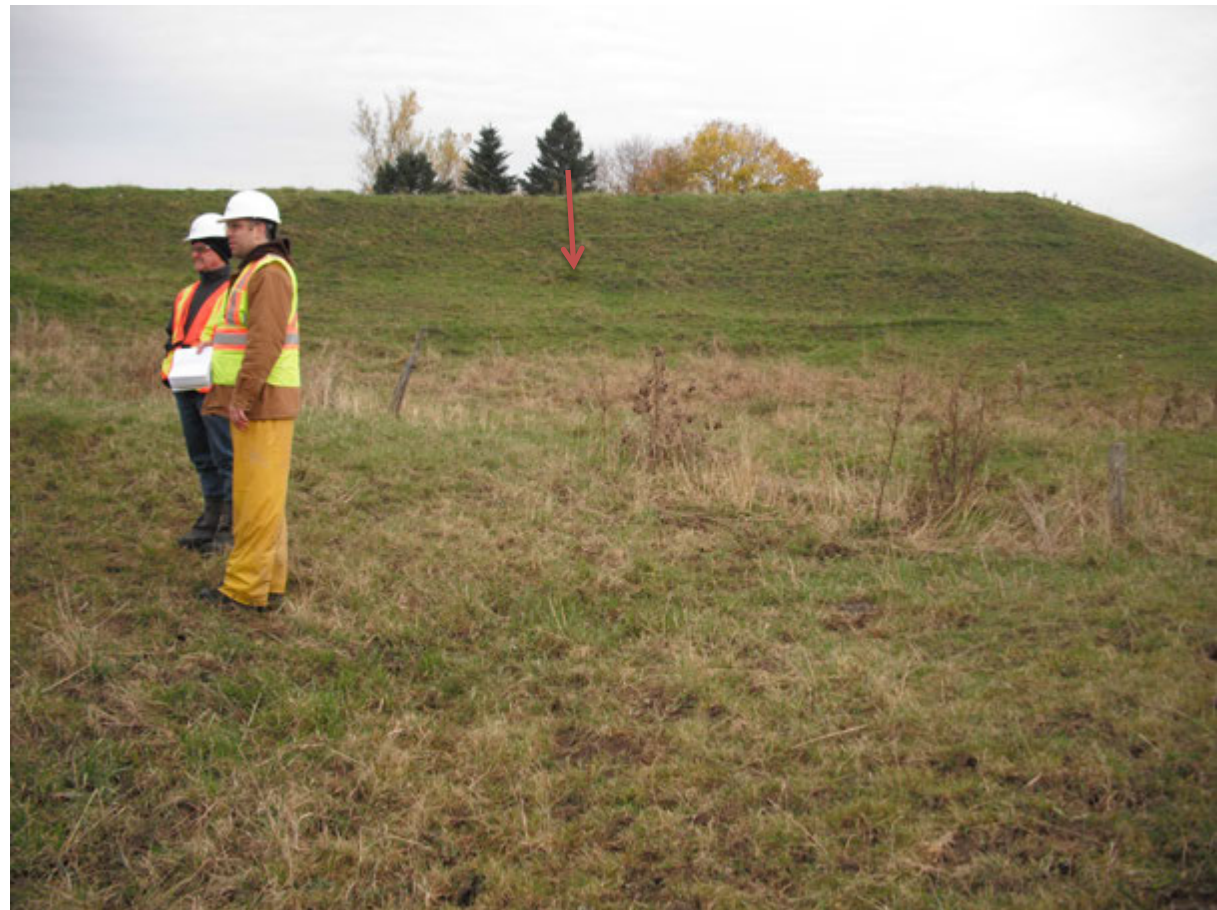
Vue vers le nord de l'escarpement en crête du glissement plus ancien (flèche) sur le côté nord de la traversée de la rivière Pénin. Le personnel se tient sur la masse de l'ancien glissement.

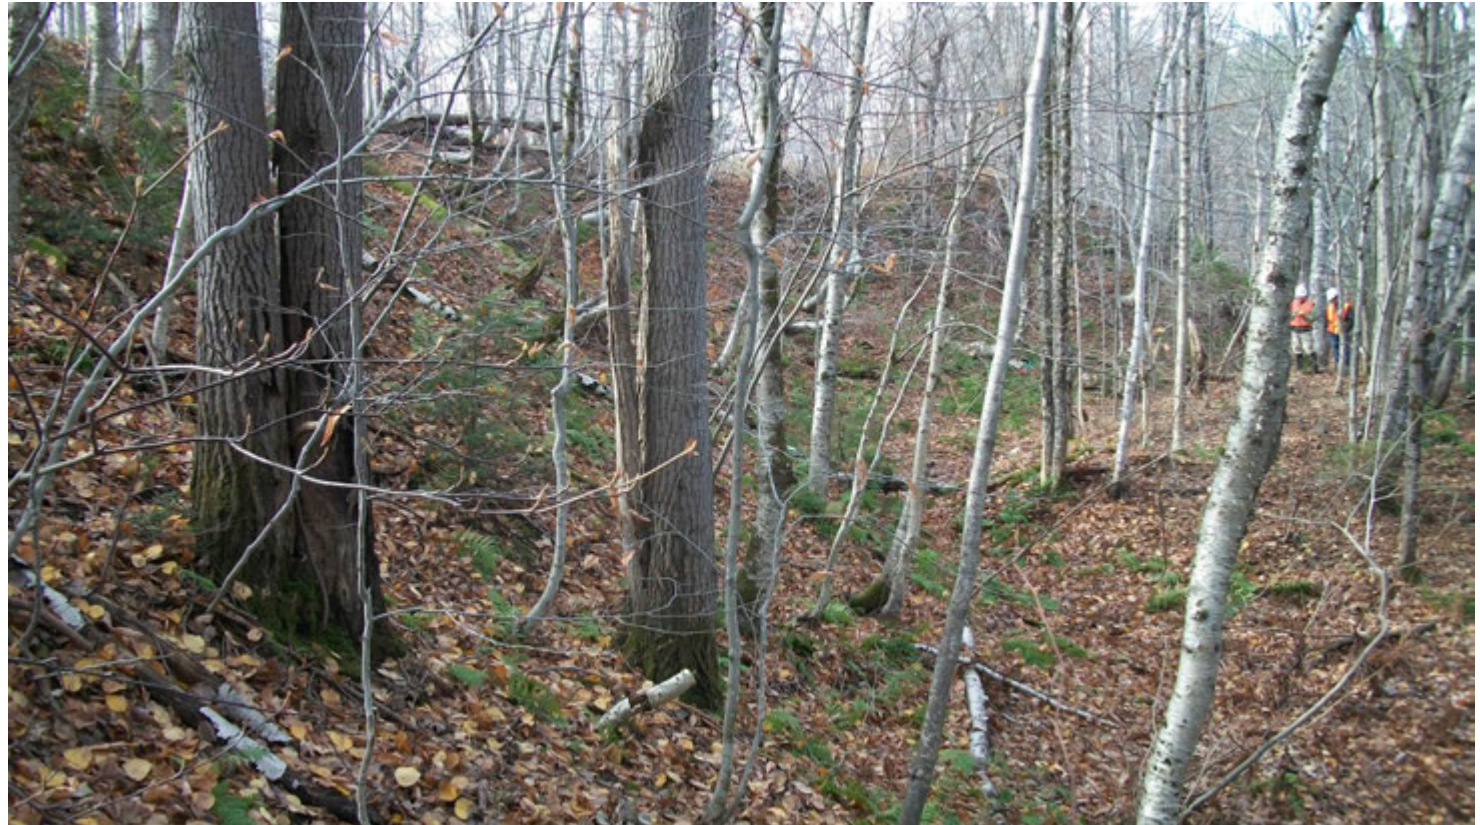
Vue de la zone de l'escarpement en crête de 6 à 8 m de hauteur et du bloc de glissement local rotationnel à l'intérieur d'un complexe de glissement régressif de grande taille. Bien que le complexe du glissement semblait être généralement plus âgé que 100 ans, les caractéristiques moutonnées du glissement étaient encore nettes et proéminentes.

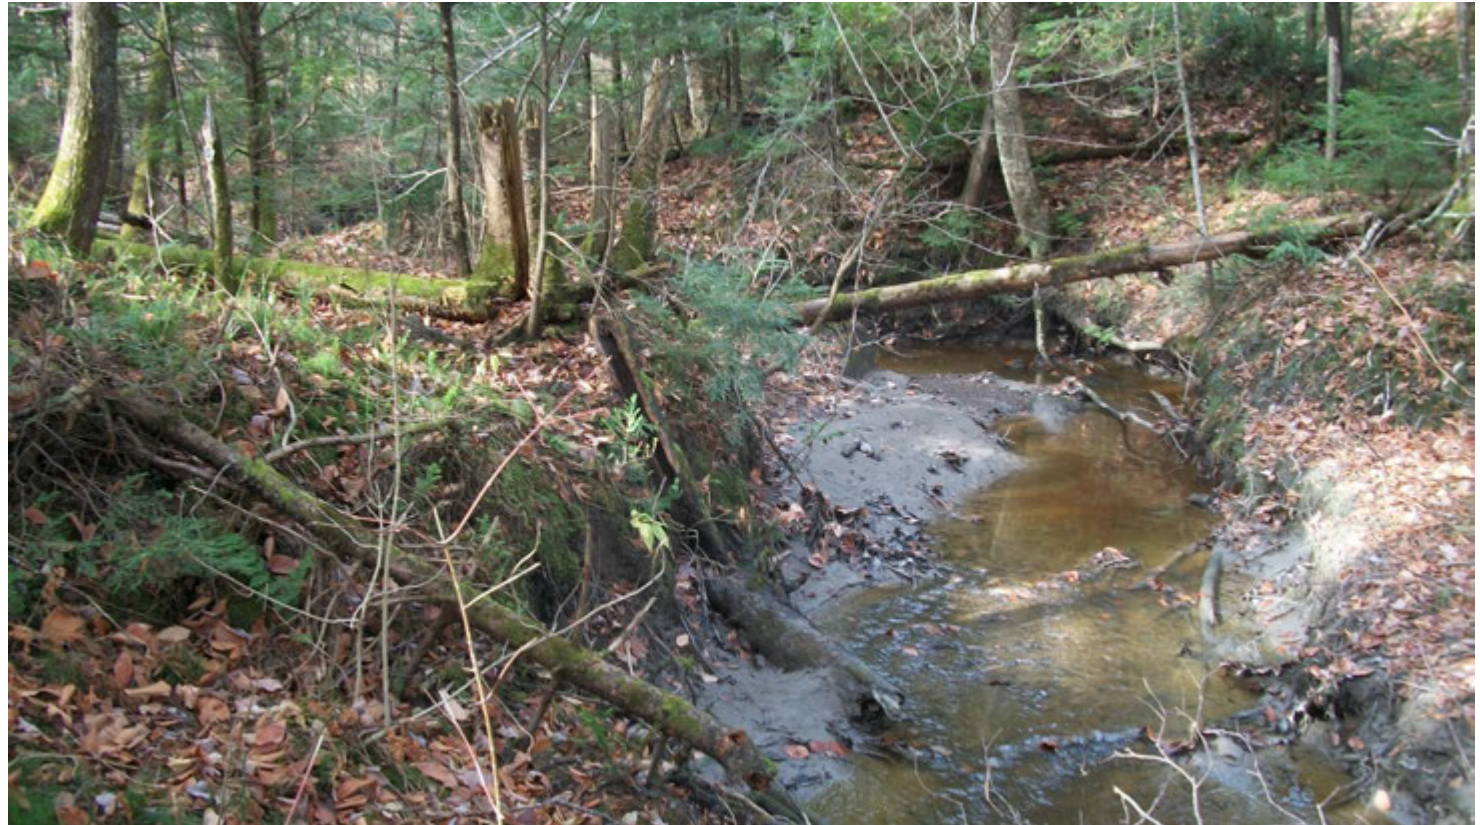
Érosion active au pied
des dépôts d'un
glissement le long d'un
tributaire de la rivière
Etchemin, à proximité
de la traversée du tracé.

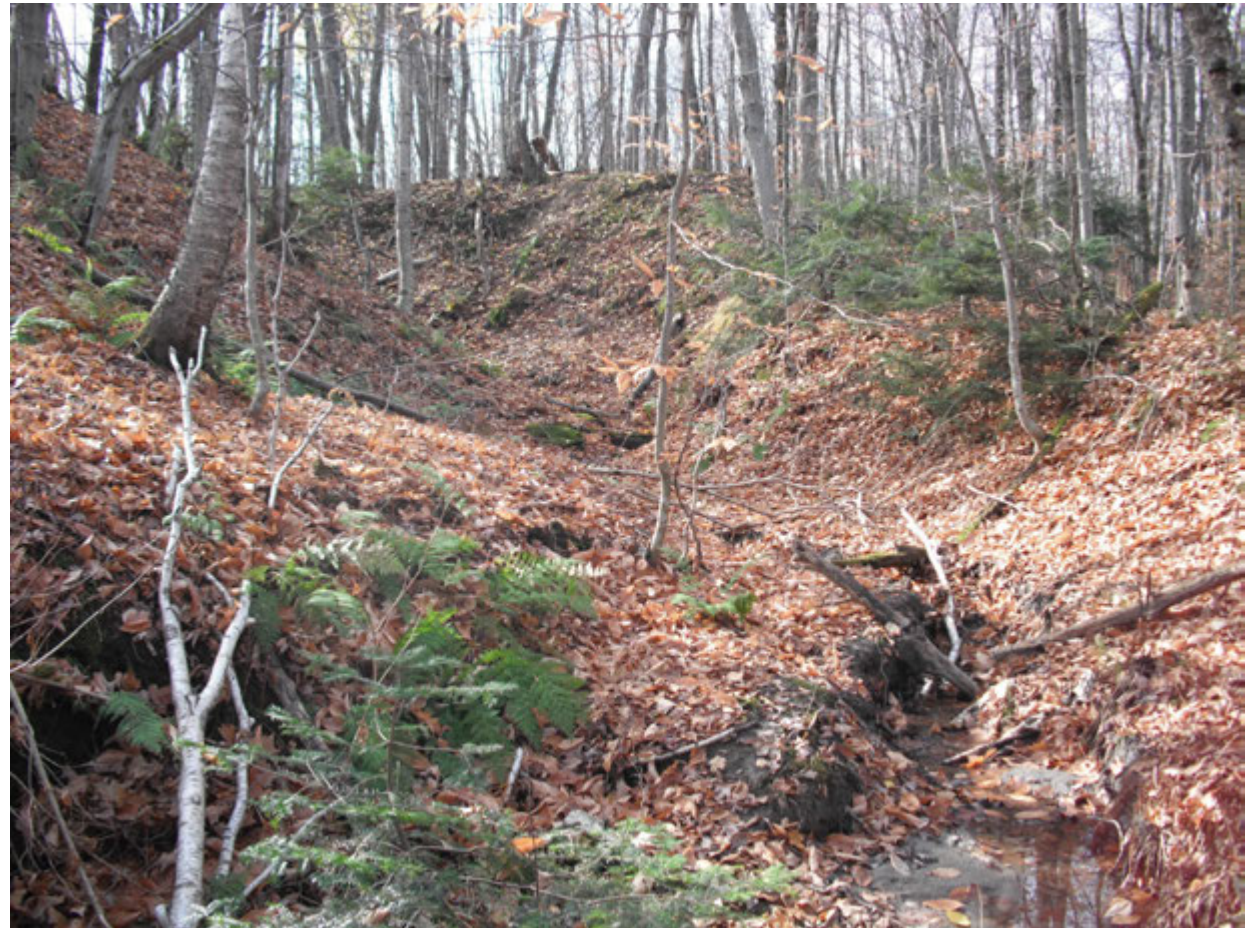
Vue vers le sud-est de l'escarpement en crête, de 6 à 8 m de hauteur, et incisé du complexe de glissement régressif EE-LS-287.

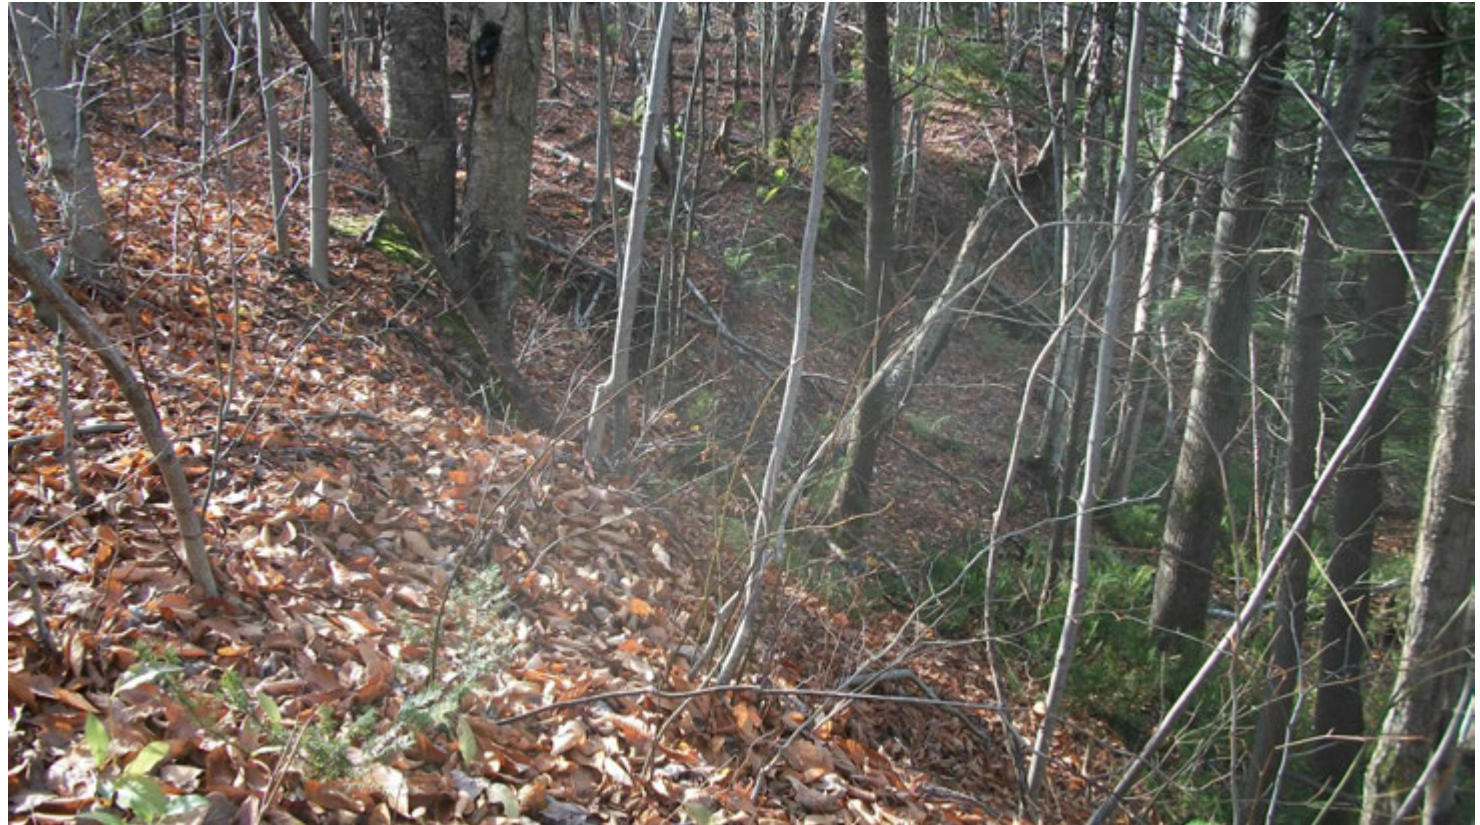
Vue vers l'ouest du haut d'un escarpement en crête de 15 à 20 m de hauteur, faisant partie du complexe de glissement de grande taille EE-LS-288SE sur le côté sud de la traversée de la rivière Etchemin. Un terrain moutonné s'étend vers le bas de la pente jusqu'à rejoindre la plaine inondable de 40 à 50 m de largeur en bordure de la rivière.

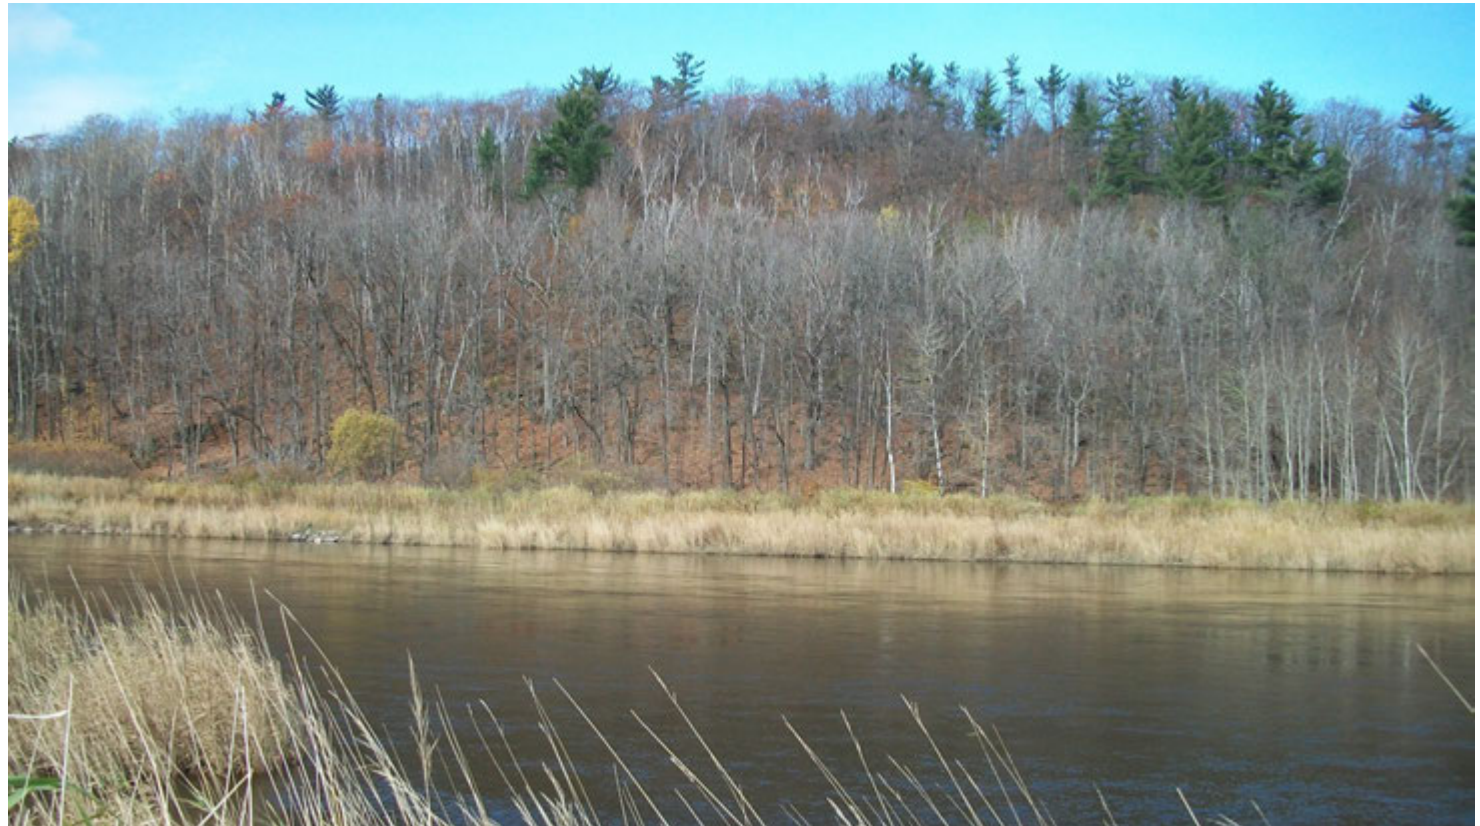
Vue vers le nord du talus de l'assise rocheuse sur le côté nord de la traversée de la rivière Etchemin.

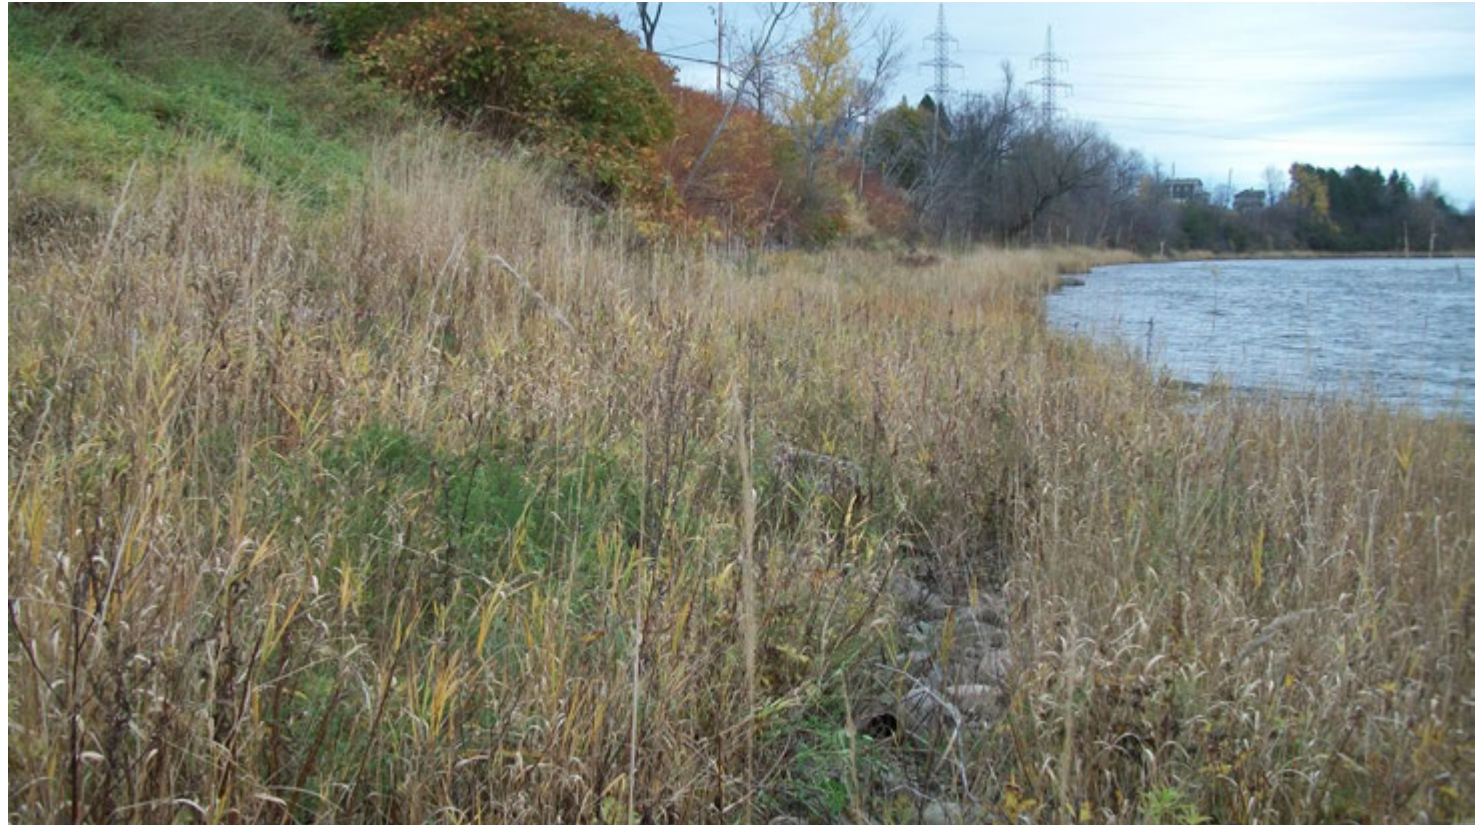
Photographie A-29
EE-LS-291 (tracé
original)

Vue vers l'est et vers
l'amont le long du côté
nord de la rivière
Etchemin. L'assise
rocheuse était exposée
au niveau de la rivière
et dans son lit. Le talus
raide, de 5 à 6 m de
hauteur en rive nord de
la rivière, n'a montré
aucune caractéristique
de glissement.

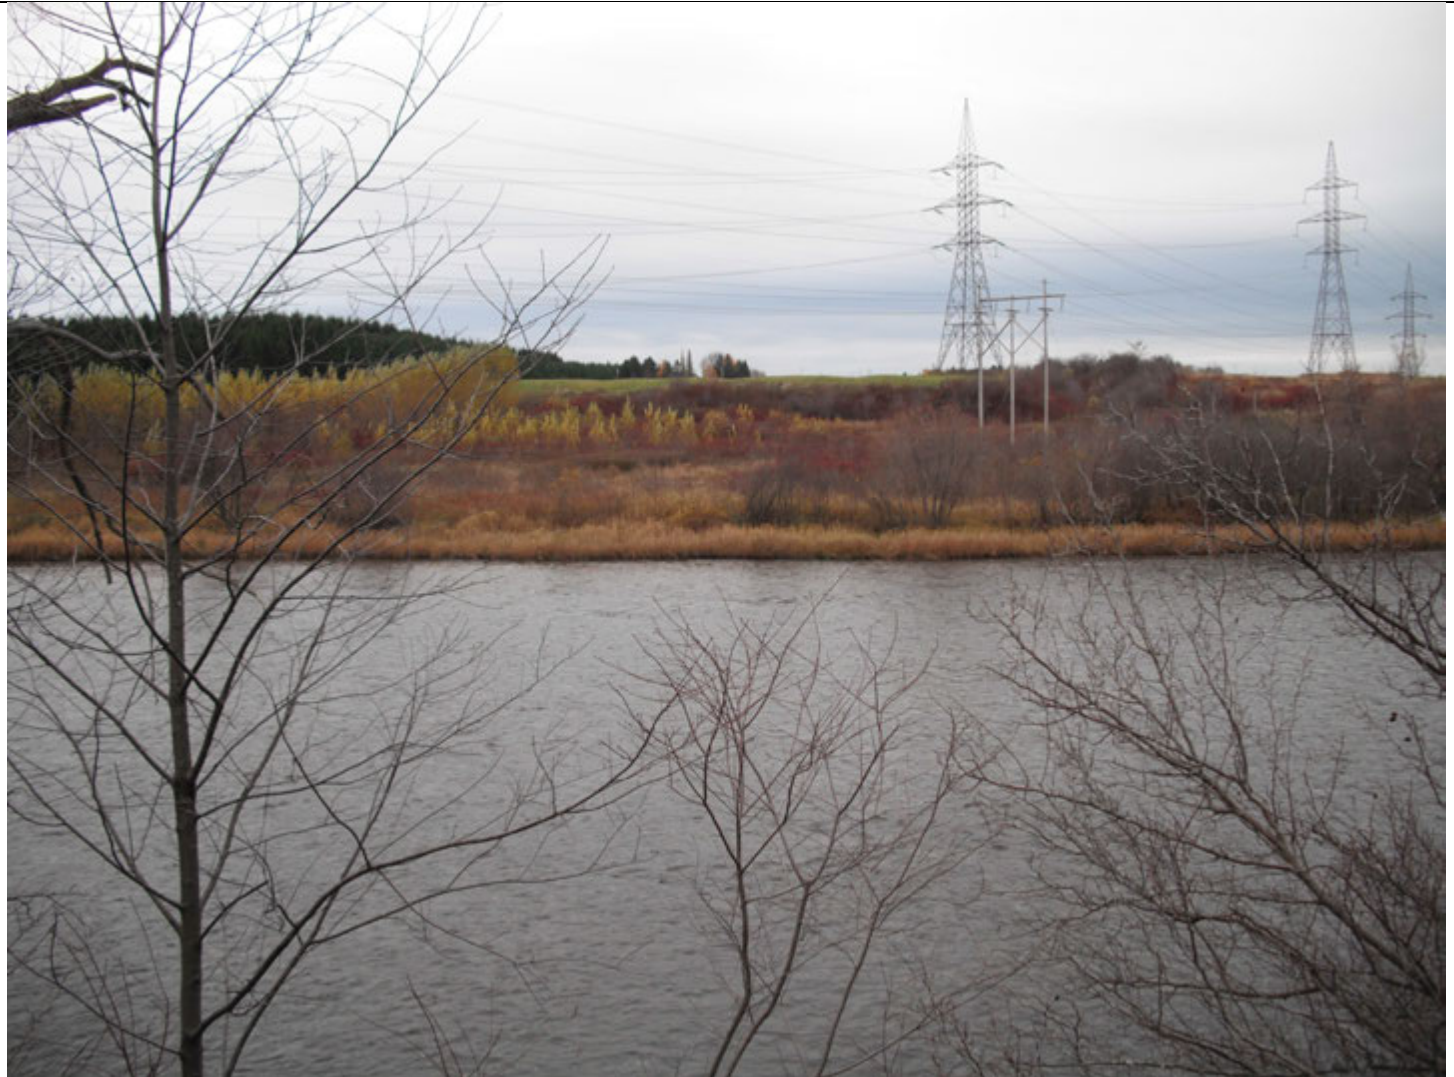
Photographie de la traversée A-30 EE-LS-291 (Forage directionnel horizontal)

Vue vers le sud au-delà de la rivière Etchemin du site proposé pour une traversée par un forage directionnel horizontal. La pente nord était d'environ 5-6 m de hauteur et quasi verticale, avec une assise rocheuse exposée au niveau de la rivière. Aucune caractéristique de glissement n'était observée.
