Sites de relevé dans la MRC L'Assomption / Survey sites in MRC L'Assomption

**OLÉODUC ÉNERGIE EST
ENERGY EAST PIPELINE**

**Sites de relevé ichthyologique par MRC ou par territoire équivalent
Fish Survey Sites by RCM or Equivalent Territory**

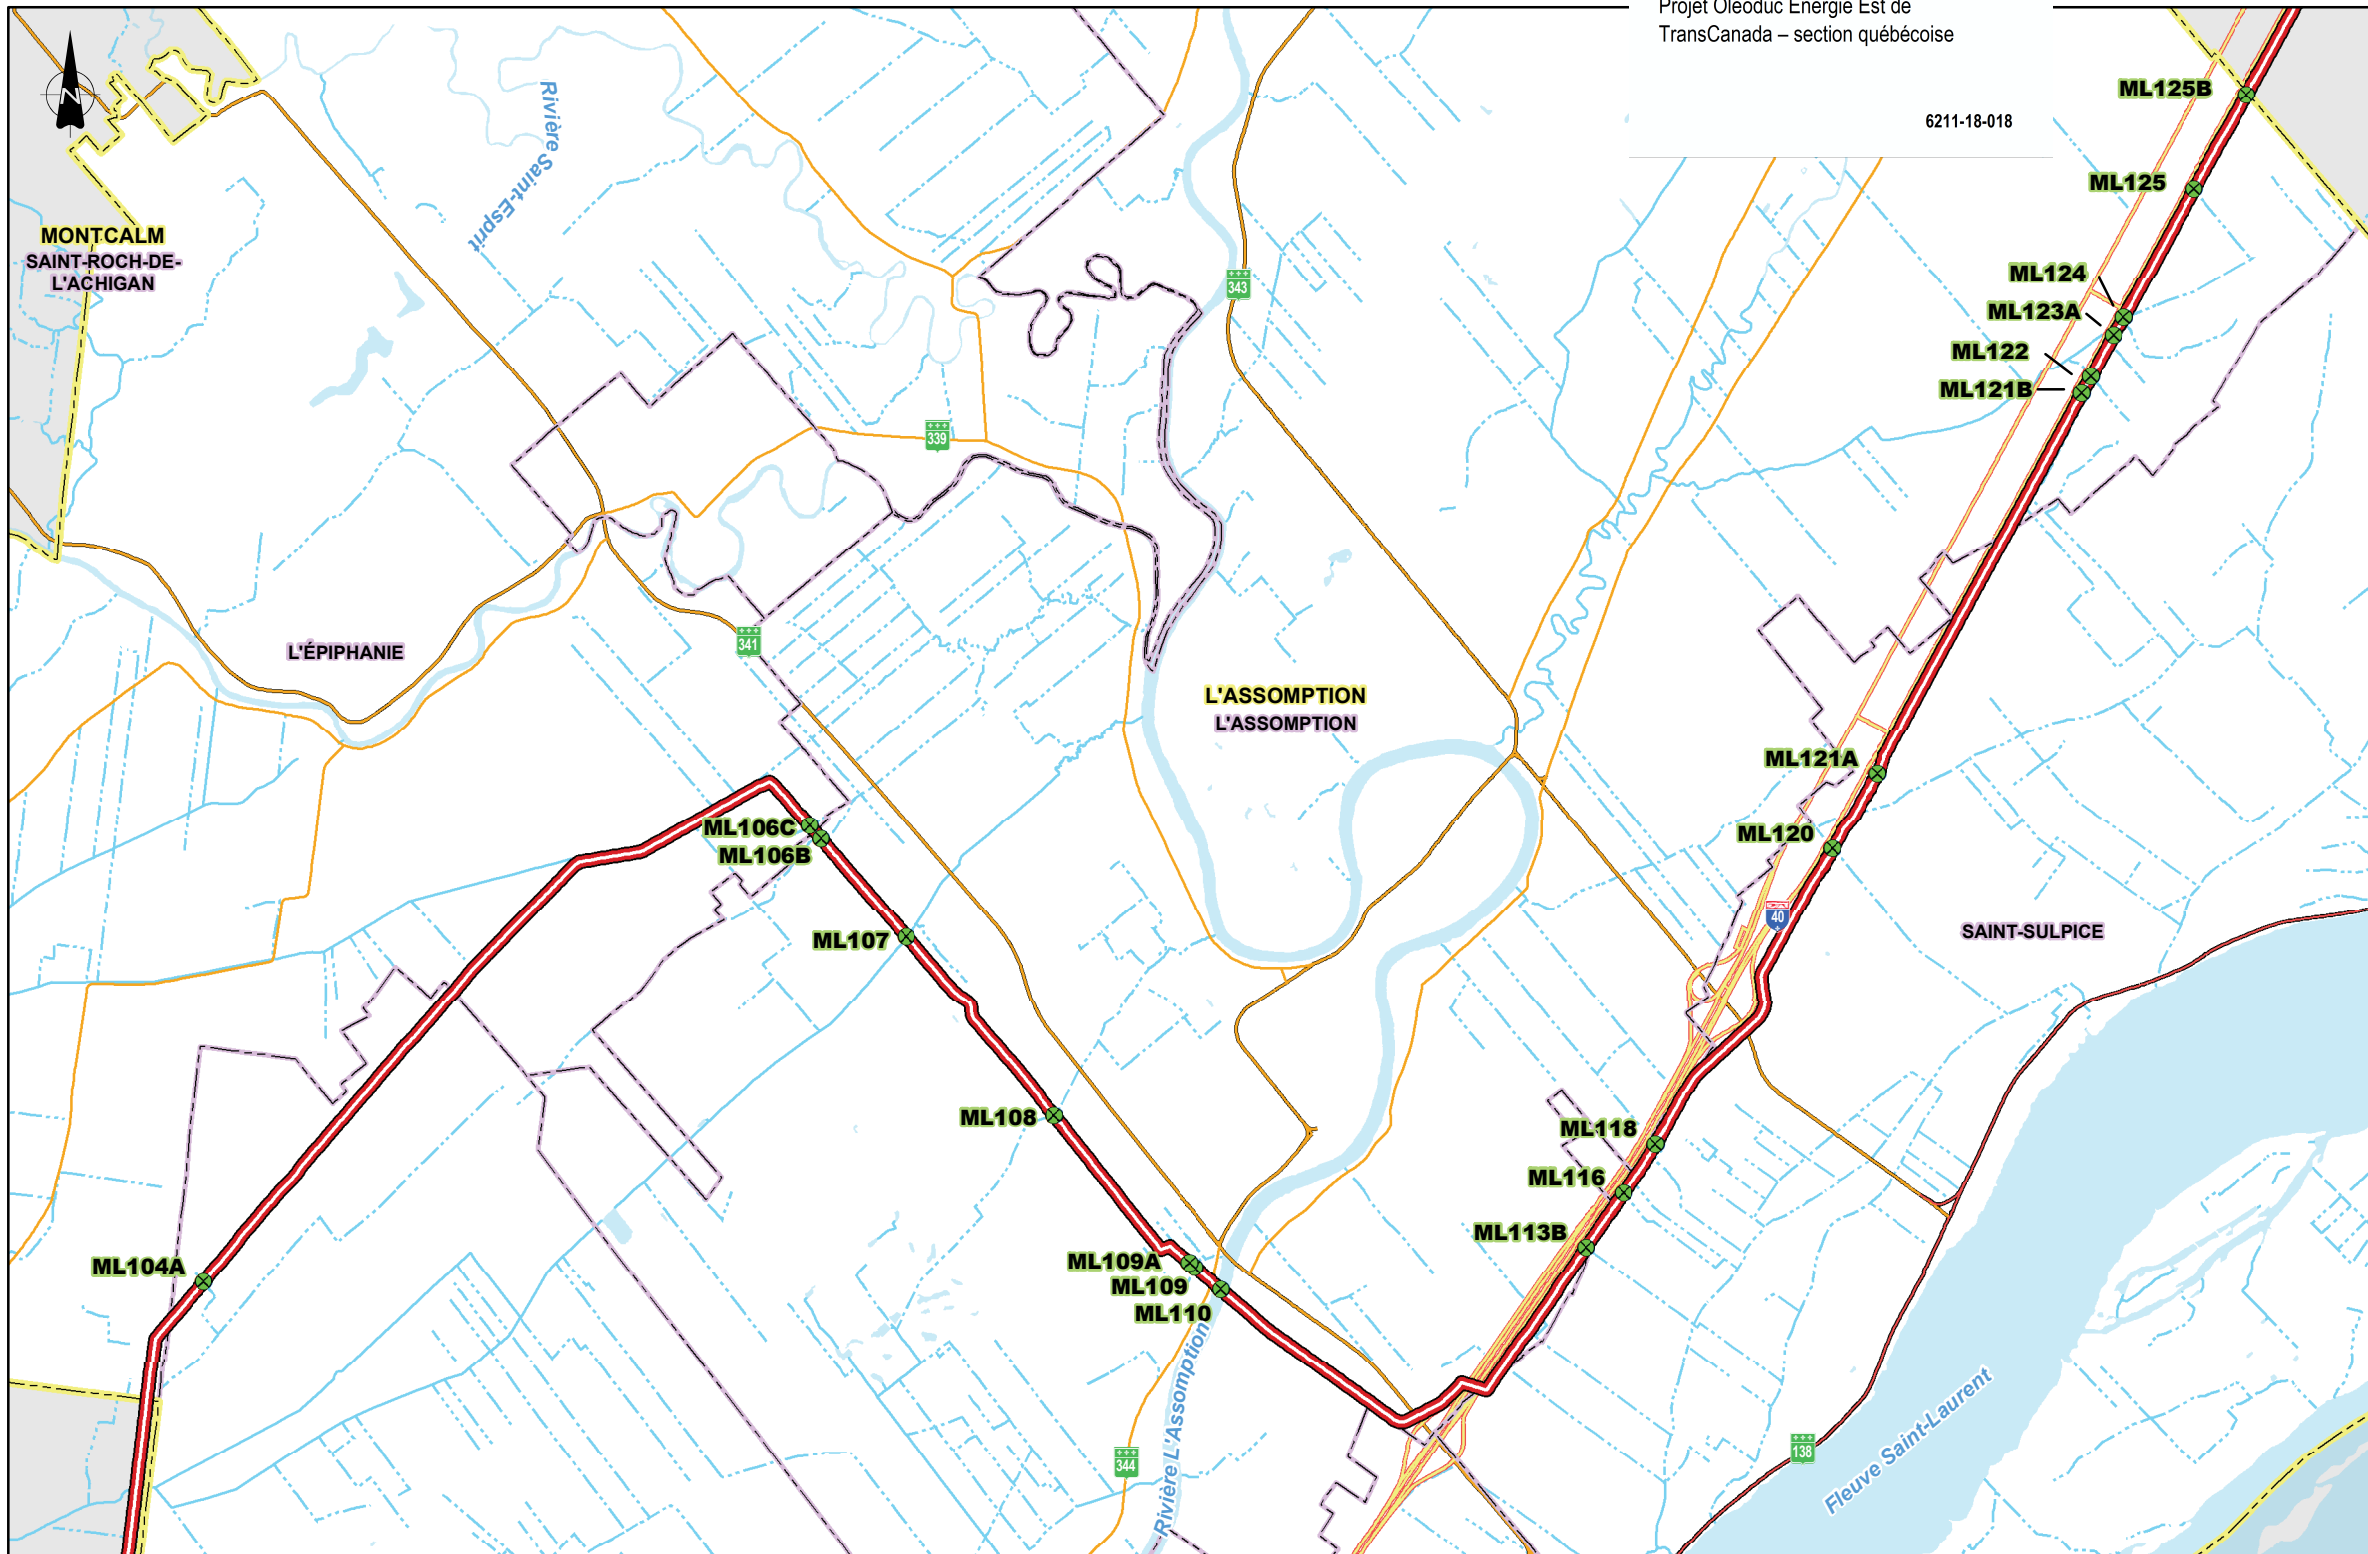
ML104A	C.d. sans désignation
ML106C	Br. No 1 du c.d. des Terres Noires # 15230
ML106B	C.d. des Terres Noires # 15230
ML107	C.d. Zoël-Payette # 5164
ML108	Grand Fossé des Terres Noires # 4119
ML109A	C.d. sans désignation
ML109	C.d. sans désignation
ML110	Rivière L'Assomption
ML113B	C.d. sans désignation
ML116	C.d. sans désignation
ML118	C.d. Grande Débouche # 5022
ML120	C.d. sans désignation
ML121A	Ruisseau Tortueux # 5562
ML121B	C.d. sans désignation
ML122	C.d. sans désignation
ML123A	C.d. sans désignation
ML124	Br. No 14 du c.d. Point du Jour # 1245
ML125	Br. No 14 du c.d. Point du Jour # 1245
ML125B	C.d. sans désignation

Tracé		Route
Station de pompage		Pump station
Station de comptage au point de livraison		Delivery meter station
Site de relevé / Survey site :		
Tracé		Route
Station de pompage et station de comptage au point de livraison		Pump station and delivery meter station

Cours d'eau permanent		Permanent watercourse
Cours d'eau intermittent		Intermittent watercourse
Cours d'eau relevé dans une station de pompage ou une station de comptage au point de livraison / Watercourse surveyed in a pump station or a delivery meter station¹ :		
Cours d'eau permanent		Permanent watercourse
Cours d'eau intermittent		Intermittent watercourse

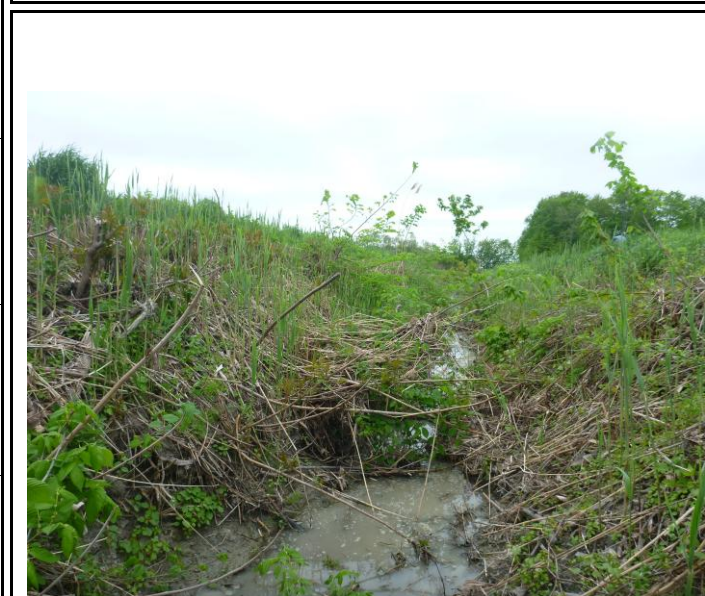
Site : ML104A - C.d. sans désignation

Caractérisation de l'habitat	
Milieu environnant * :	Agricole, Infrastructures
Couvert végétal * :	10 % - Herbacé
Classification du cours d'eau :	Intermittent
Régime d'écoulement :	Laminaire
Patron d'écoulement :	Rectiligne
Vitesse du courant (m/s) :	0,1 à 0,5
Niveau d'eau :	Normal
Profondeur moyenne (m) :	0,1
Température de l'eau (°C) :	11,5
Lit du cours d'eau :	
Substrat* :	Argile
État du substrat :	Compacté
Talus :	
Substrat* :	Argile
Érosion :	Faible

Sensibilité	
Habitat sensible à l'aval :	Non
Obstacle à la migration :	Non
Sensibilité :	Faible

Photo 1 : Vue vers l'aval au site de franchissement

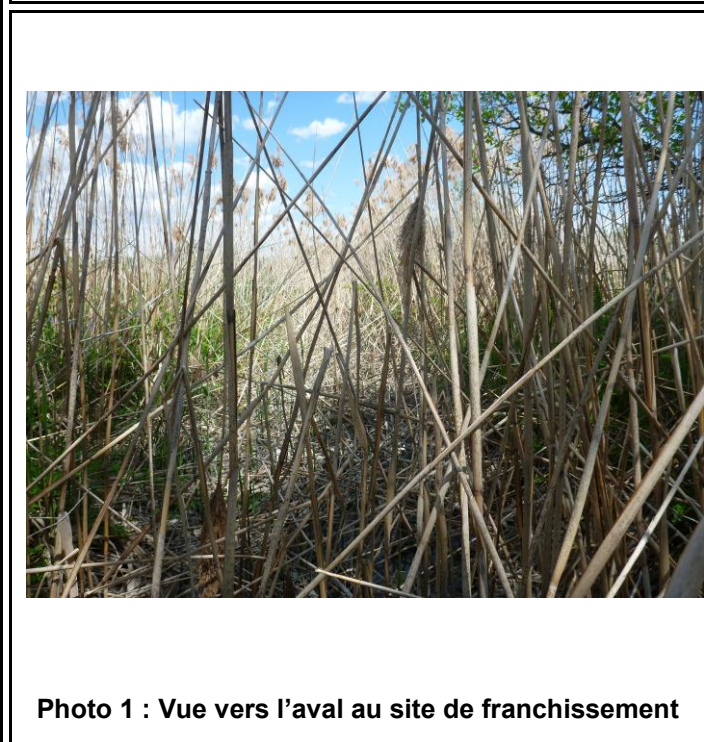
Site : ML106C - Br. No 1 du c.d. des Terres Noires # 15230

Caractérisation de l'habitat	
Milieu environnant * :	Agricole
Couvert végétal * :	10 % - Feuillu, Arbustif
Classification du cours d'eau :	Intermittent
Régime d'écoulement :	S.O.
Patron d'écoulement :	Rectiligne
Vitesse du courant (m/s) :	S.O.
Niveau d'eau :	Étiage
Profondeur moyenne (m) :	S.O.
Température de l'eau (°C) :	S.O.
Lit du cours d'eau :	
Substrat* :	Argile
État du substrat :	S.O.
Talus :	
Substrat* :	Argile
Érosion :	Faible

Potentiel de fraie	
Salmonidés :	Nul
Cyprinidés :	Nul
Espèces d'eau vive :	Nul
Espèces d'eau calme :	Nul

Sensibilité	
Habitat sensible à l'aval :	Non
Obstacle à la migration :	Non
Sensibilité :	Faible

Relevé ichtyologique	
Engin(s) de pêche :	Aucun relevé réalisé car niveau d'eau trop bas
Espèce(s) d'intérêt pour la conservation :	S.O.
Espèce(s) d'intérêt pour la pêche récréative :	S.O.
Autre(s) espèce(s) :	S.O.

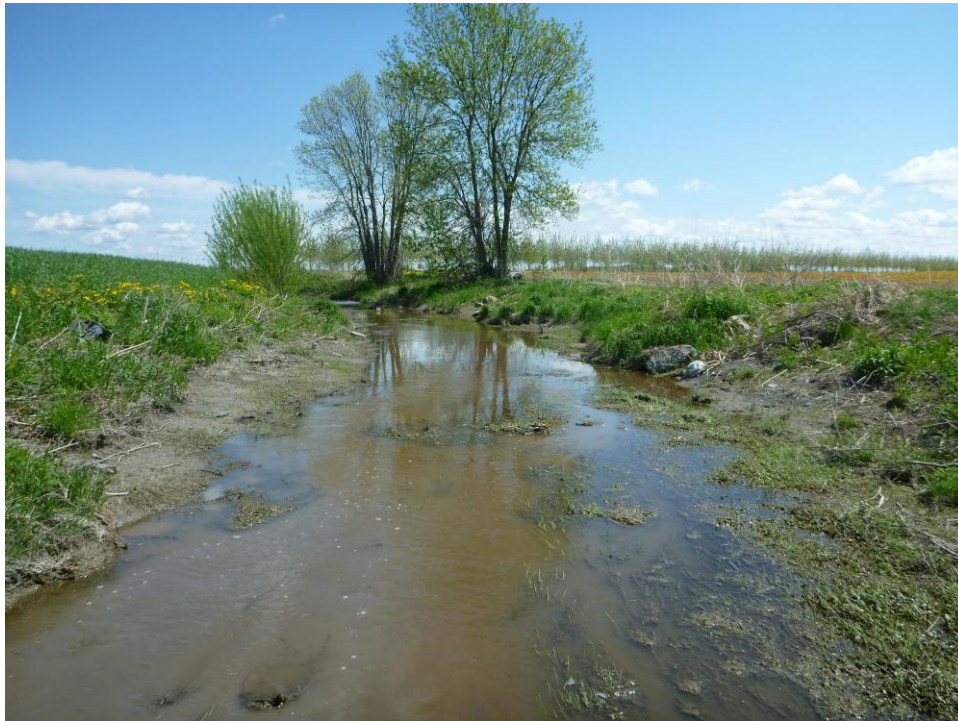
Site : ML106B - C.d. des Terres Noires # 15230

Caractérisation de l'habitat	
Milieu environnant * :	Agricole, Infrastructures
Couvert végétal * :	0 %
Classification du cours d'eau :	Moyen, permanent (5 - 20 m)
Régime d'écoulement :	Laminaire
Patron d'écoulement :	Rectiligne
Vitesse du courant (m/s) :	0,1 à 0,5
Niveau d'eau :	Normal
Profondeur moyenne (m) :	0,3
Température de l'eau (°C) :	18,5
Lit du cours d'eau :	
Substrat* :	Limon, Organique
État du substrat :	Colmaté
Talus :	
Substrat* :	Argile
Érosion :	Faible

Sensibilité	
Habitat sensible à l'aval :	Non
Obstacle à la migration :	Non
Sensibilité :	Faible

Photo 1 : Vue vers l'aval au site de franchissement

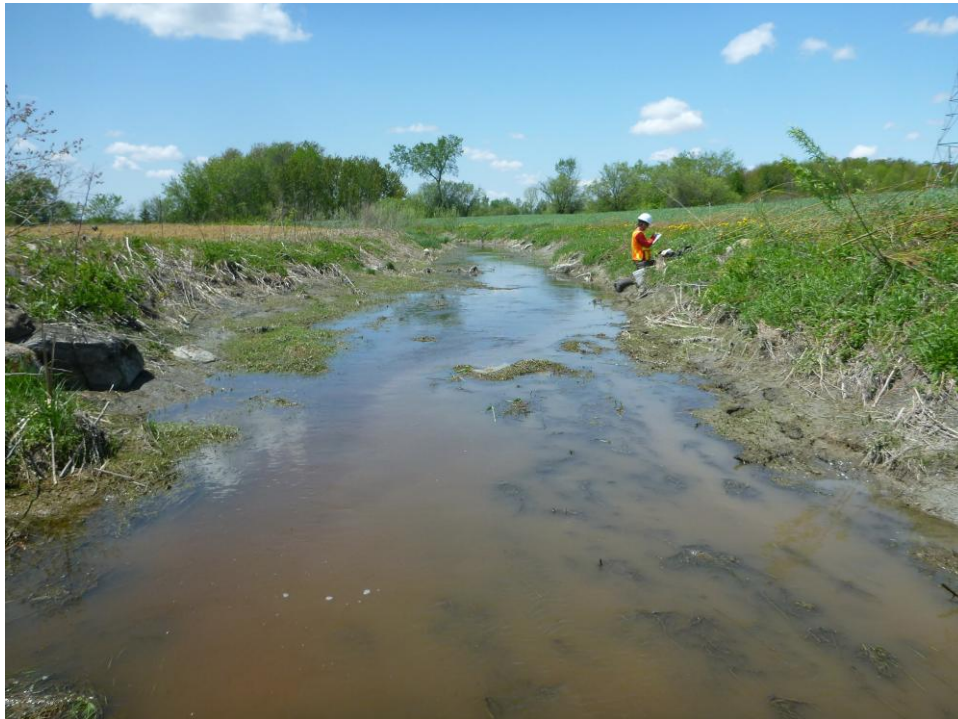
Photo 2 : Vue vers l'amont au site de franchissement

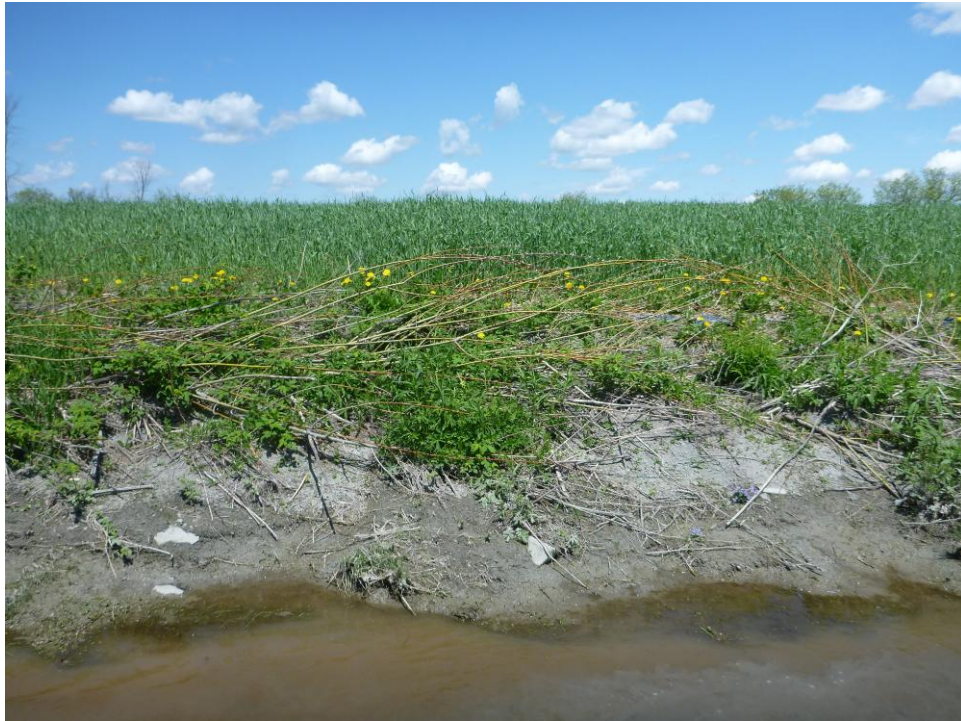
Photo 3 : Vue vers la rive gauche au site de franchissement

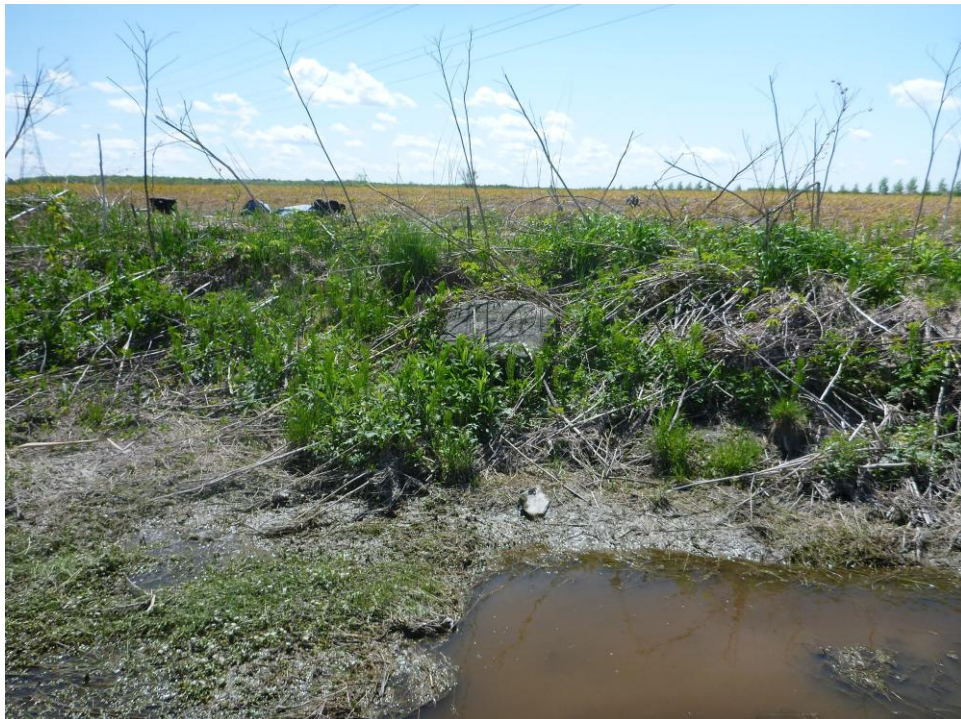
Photo 4 : Vue vers la rive droite au site de franchissement

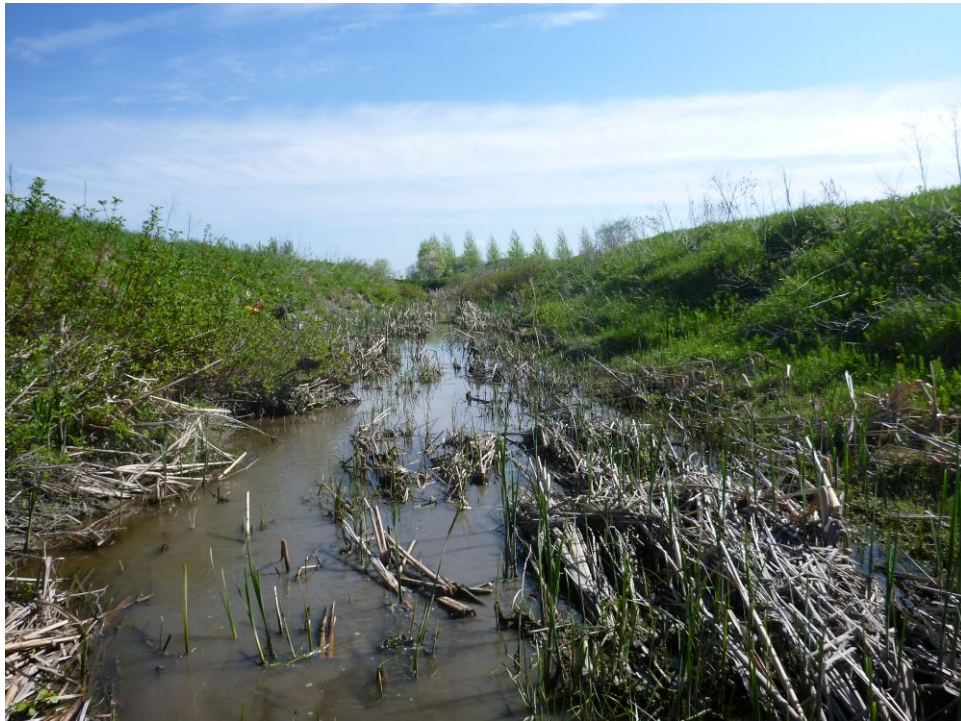
Site : ML107 - C.d. Zoël-Payette # 5164

Caractérisation de l'habitat	
Milieu environnant * :	Agricole, Infrastructures
Couvert végétal * :	0 %
Classification du cours d'eau :	Moyen, permanent (5 - 20 m)
Régime d'écoulement :	Laminaire
Patron d'écoulement :	Rectiligne
Vitesse du courant (m/s) :	0,1 à 0,5
Niveau d'eau :	Normal
Profondeur moyenne (m) :	0,3
Température de l'eau (°C) :	13,8
Lit du cours d'eau :	
Substrat* :	Argile, Organique
État du substrat :	Colmaté
Talus :	
Substrat* :	Argile
Érosion :	Modérée, Faible

Sensibilité	
Habitat sensible à l'aval :	Non
Obstacle à la migration :	Non
Sensibilité :	Faible

Photo 1 : Vue vers l'aval au site de franchissement

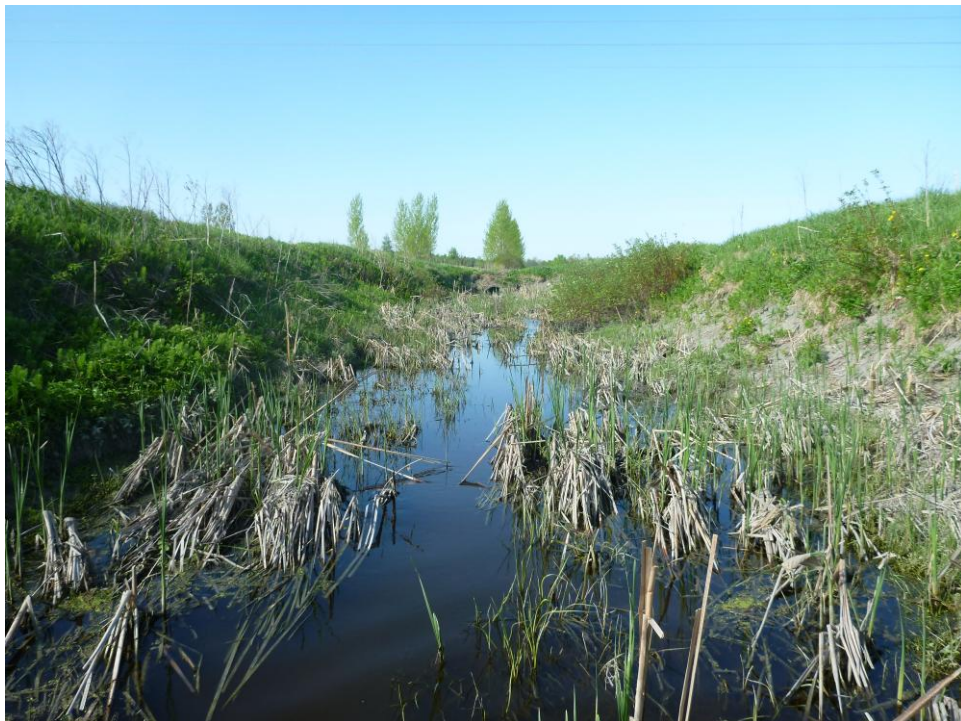
Photo 2 : Vue vers l'amont au site de franchissement

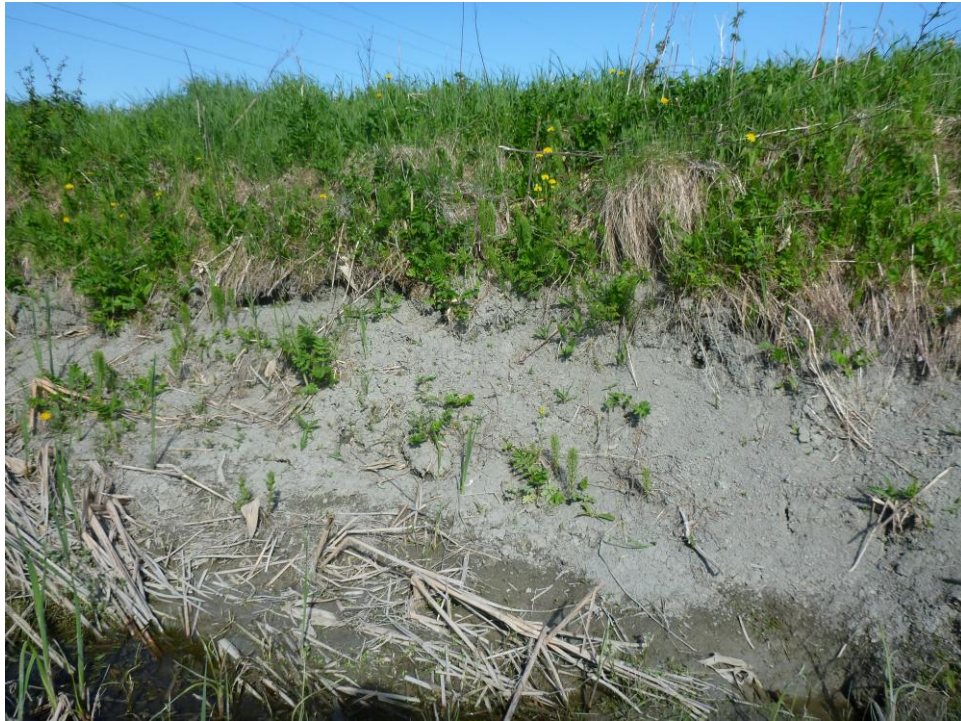
Photo 3 : Vue vers la rive gauche au site de franchissement

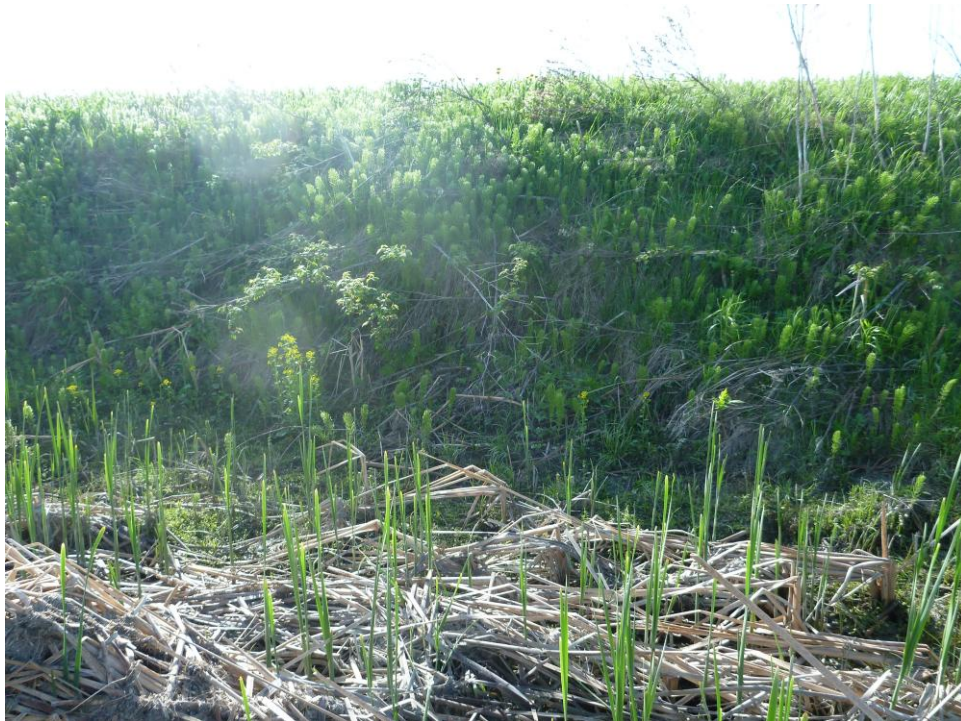
Photo 4 : Vue vers la rive droite au site de franchissement

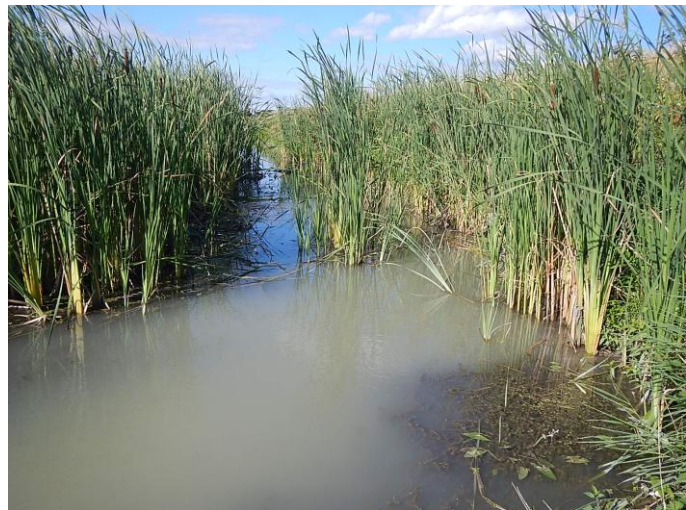
Site : ML108 - Grand Fossé des Terres Noires # 4119

Caractérisation de l'habitat	
Milieu environnant * :	Agricole, Infrastructures
Couvert végétal * :	10 % - Arbustif
Classification du cours d'eau :	Moyen, permanent (5 - 20 m)
Régime d'écoulement :	Laminaire
Patron d'écoulement :	Rectiligne
Vitesse du courant (m/s) :	0,1 à 0,5
Niveau d'eau :	Étiage
Profondeur moyenne (m) :	0,25
Température de l'eau (°C) :	22,4
Lit du cours d'eau :	
Substrat* :	Argile, Limon
État du substrat :	Compacté
Talus :	
Substrat* :	Argile, Limon
Érosion :	Modérée

Sensibilité	
Habitat sensible à l'aval :	Oui
Obstacle à la migration :	Non
Sensibilité :	Faible

Photo 1 : Vue vers l'aval au site de franchissement

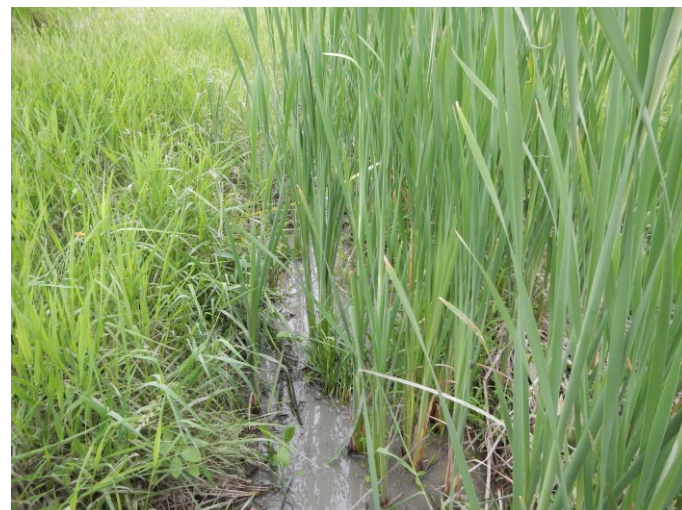
Site : ML109A - C.d. sans désignation

Caractérisation de l'habitat	
Milieu environnant * :	Agricole
Couvert végétal * :	10 % - Herbacé
Classification du cours d'eau :	Intermittent
Régime d'écoulement :	Laminaire
Patron d'écoulement :	Rectiligne
Vitesse du courant (m/s) :	0,1 à 0,5
Niveau d'eau :	Normal
Profondeur moyenne (m) :	0,07
Température de l'eau (°C) :	19,8
Lit du cours d'eau :	
Substrat* :	Limon
État du substrat :	Colmaté
Talus :	
Substrat* :	Limon, Argile
Érosion :	Faible
* exprimé par ordre de dominance

Sensibilité	
Habitat sensible à l'aval :	Non
Obstacle à la migration :	Non
Sensibilité :	Faible

Photo 1 : Vue vers l'aval au site de franchissement

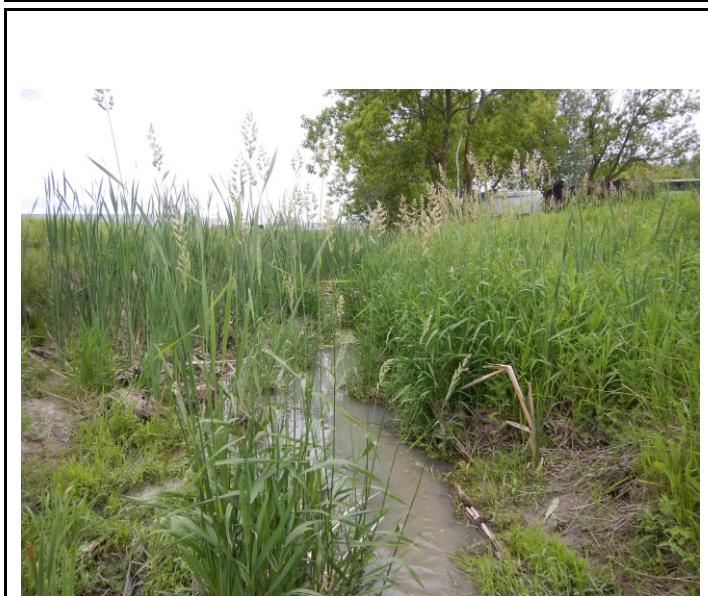
Site : ML109 - C.d. sans désignation

Caractérisation de l'habitat	
Milieu environnant * :	Agricole, Infrastructures
Couvert végétal * :	20 % - Herbacé
Classification du cours d'eau :	Petit, permanent (< 5 m)
Régime d'écoulement :	Laminaire
Patron d'écoulement :	Rectiligne
Vitesse du courant (m/s) :	0,1 à 0,5
Niveau d'eau :	Normal
Profondeur moyenne (m) :	0,2
Température de l'eau (°C) :	18,3
Lit du cours d'eau :	
Substrat* :	Limon, Argile, Sable
État du substrat :	Colmaté
Talus :	
Substrat* :	Limon, Argile, Caillou
Érosion :	Faible

Sensibilité	
Habitat sensible à l'aval :	Non
Obstacle à la migration :	Oui
Sensibilité :	Faible

Photo 1 : Vue vers l'aval au site de franchissement

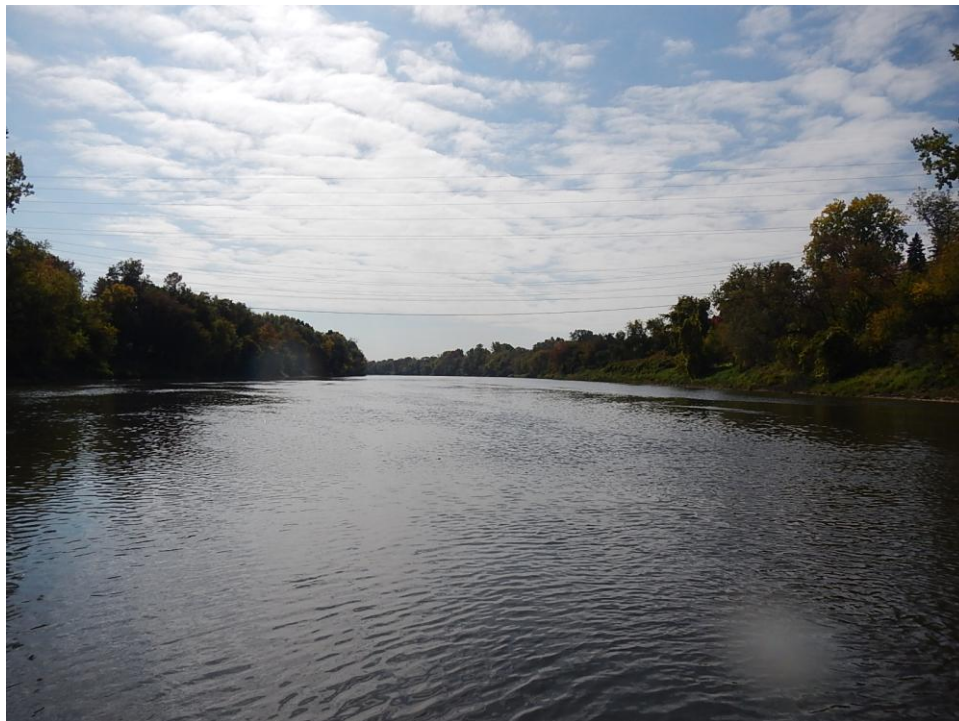
Site : ML110 - Rivière L'Assomption

Caractérisation de l'habitat	
Milieu environnant * :	Infrastructures, Résidentiel, Naturel
Couvert végétal * :	0 %
Classification du cours d'eau :	Large, permanent (> 20 m)
Régime d'écoulement :	Laminaire
Patron d'écoulement :	Rectiligne
Vitesse du courant (m/s) :	0,1 à 0,5
Niveau d'eau :	Étiage
Profondeur moyenne (m) :	1,4
Température de l'eau (°C) :	15,1
Lit du cours d'eau :	
Substrat* :	Limon, Sable, Argile, Bloc
État du substrat :	Colmaté
Talus :	
Substrat* :	Argile, Sable, Bloc
Érosion :	Faible

Sensibilité	
Habitat sensible à l'aval :	Oui
Obstacle à la migration :	Non
Sensibilité :	Élevée

Photo 1 : Vue vers l'aval au site de franchissement

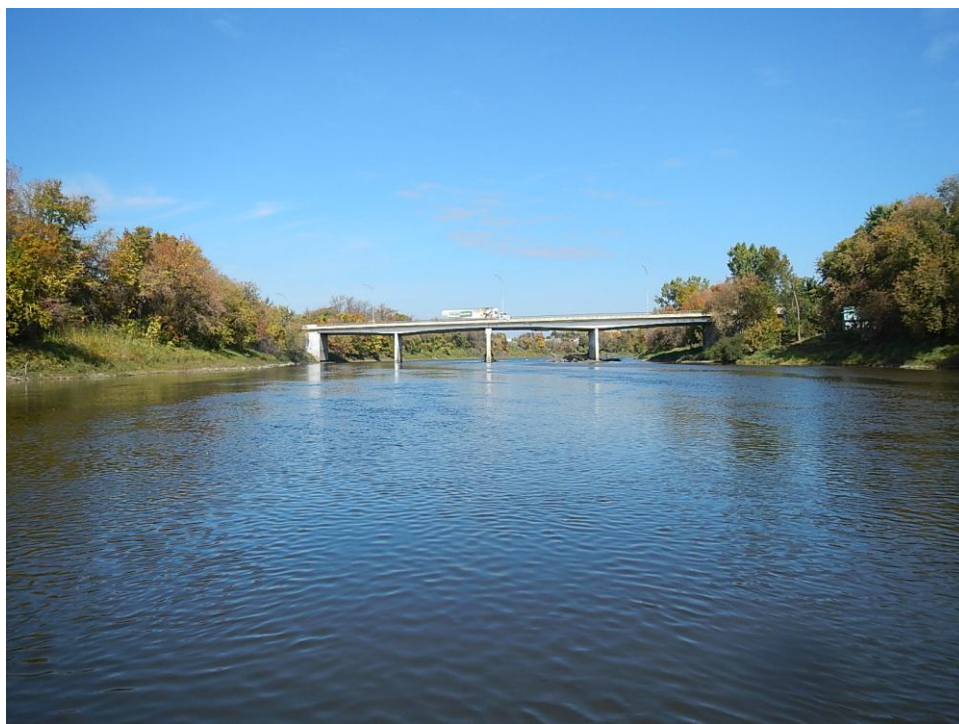
Photo 2 : Vue vers l'amont au site de franchissement

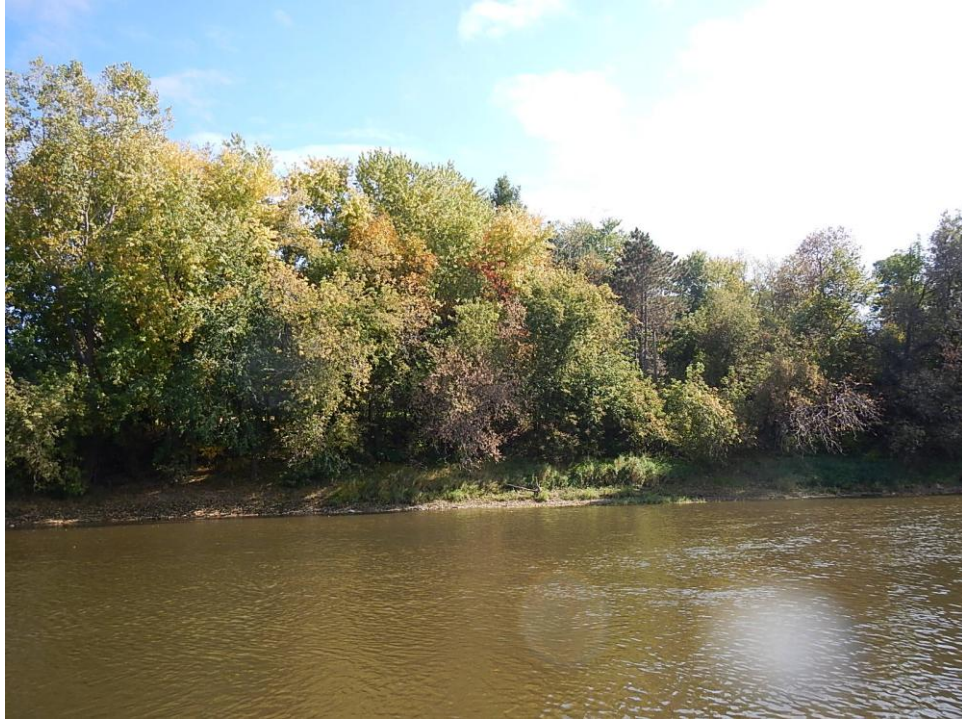
Site : ML110 - Rivière L'Assomption

Photo 3 : Vue vers la rive gauche au site de franchissement

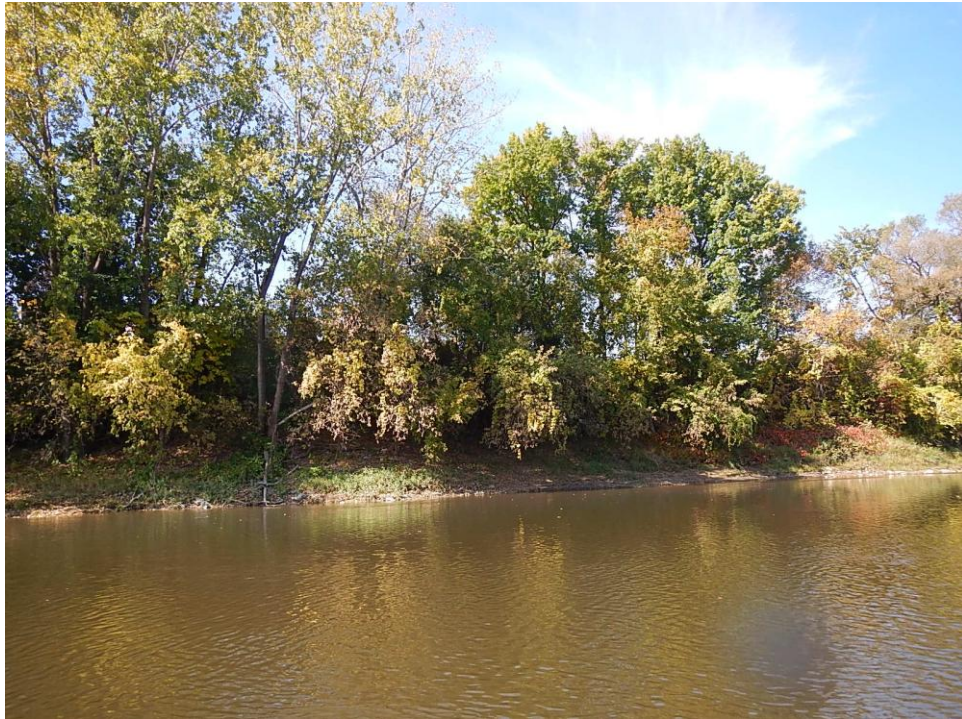
Photo 4 : Vue vers la rive droite au site de franchissement

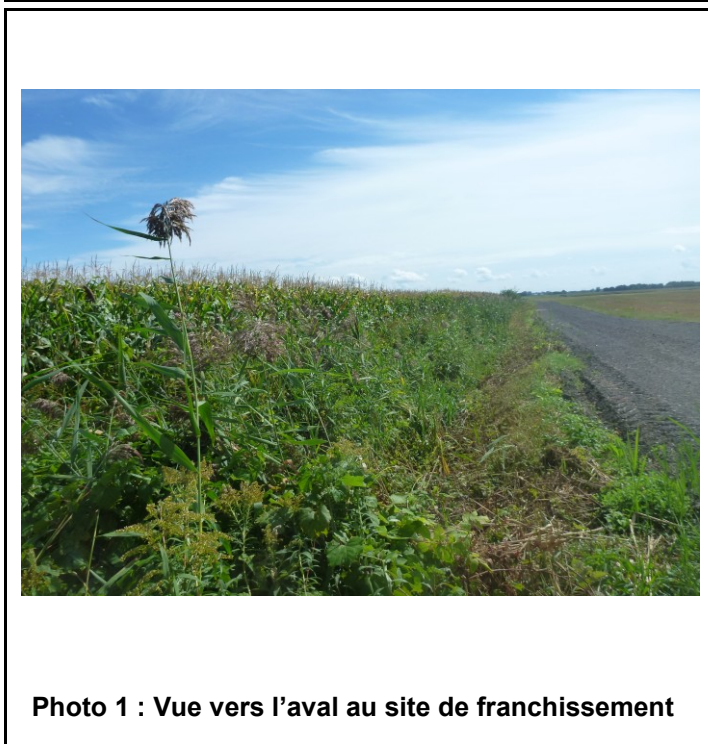
Sensibilité	
Habitat sensible à l'aval :	Non
Obstacle à la migration :	Non
Sensibilité :	Faible

Relevé ichtyologique	
Engin(s) de pêche :	Aucun relevé réalisé car niveau d'eau trop bas
Espèce(s) d'intérêt pour la conservation :	S.O.
Espèce(s) d'intérêt pour la pêche récréative :	S.O.
Autre(s) espèce(s) :	S.O.

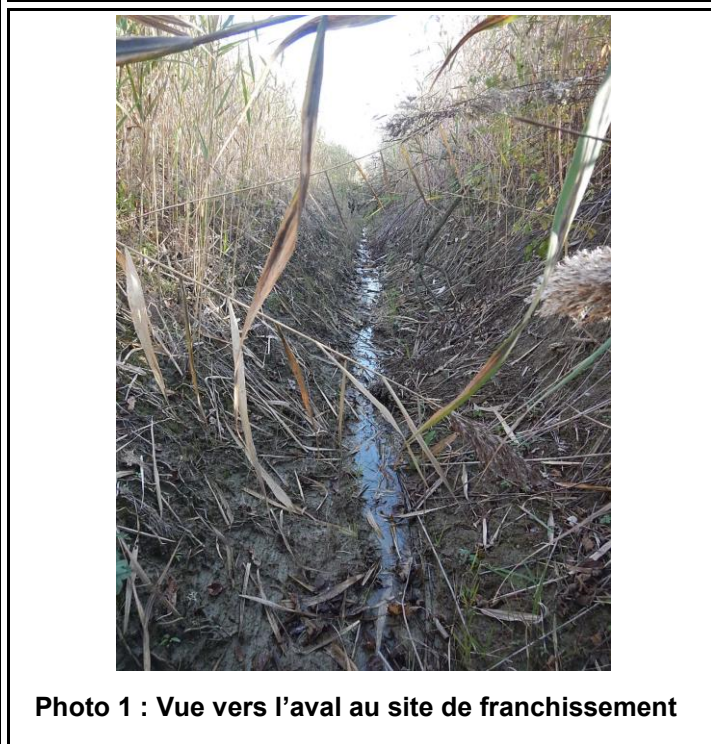
Site : ML116 - C.d. sans désignation

Sensibilité	
Habitat sensible à l'aval :	Non
Obstacle à la migration :	Non
Sensibilité :	Faible

Relevé ichtyologique	
Engin(s) de pêche : Aucun relevé réalisé car niveau d'eau trop bas	
Espèce(s) d'intérêt pour la conservation : S.O.	
Espèce(s) d'intérêt pour la pêche récréative : S.O.	
Autre(s) espèce(s) : S.O.

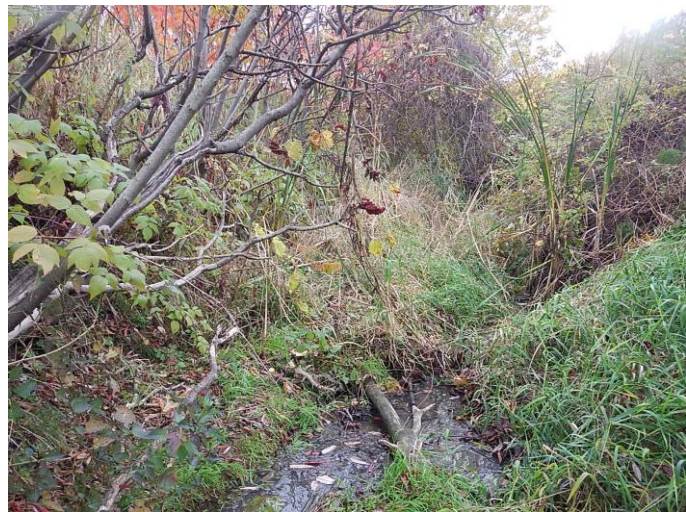
Site : ML118 - C.d. Grande Débouche # 5022

Sensibilité	
Habitat sensible à l'aval :	Non
Obstacle à la migration :	Non
Sensibilité :	Faible

Photo 1 : Vue vers l'aval au site de franchissement

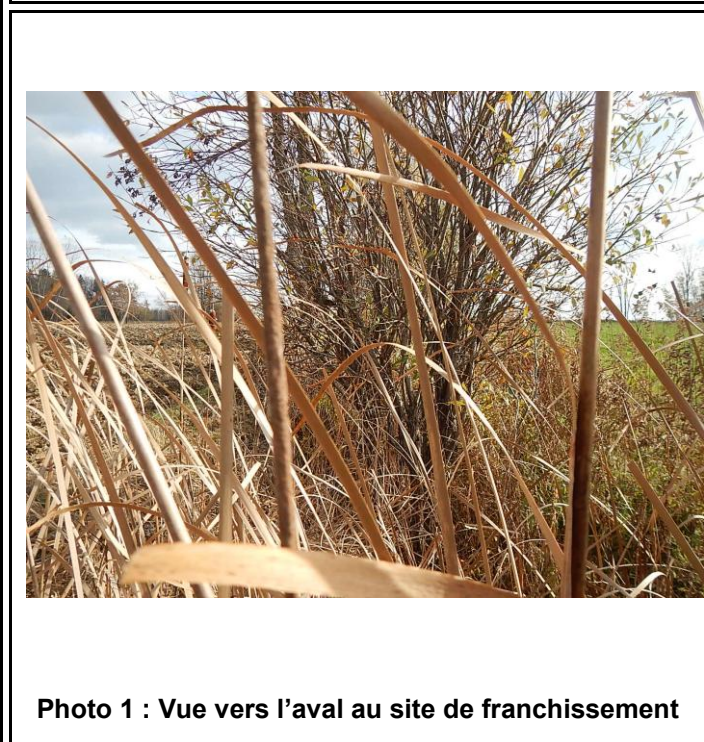
Sensibilité	
Habitat sensible à l'aval :	Non
Obstacle à la migration :	Non
Sensibilité :	Faible

Relevé ichtyologique	
Engin(s) de pêche :	Aucun relevé réalisé car niveau d'eau trop bas
Espèce(s) d'intérêt pour la conservation :	S.O.
Espèce(s) d'intérêt pour la pêche récréative :	S.O.
Autre(s) espèce(s) :	S.O.

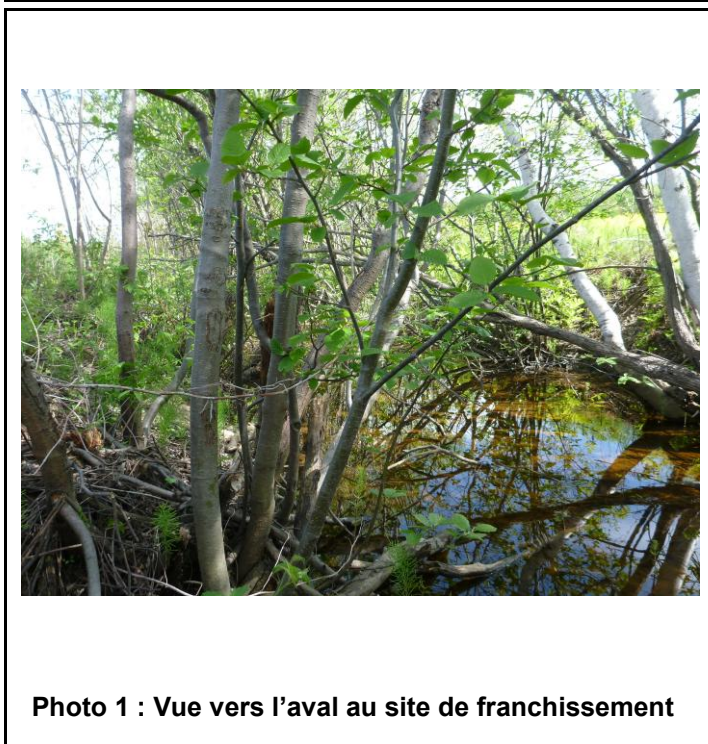
Site : ML121A - Ruisseau Tortueux # 5562

Sensibilité	
Habitat sensible à l'aval :	Non
Obstacle à la migration :	Non
Sensibilité :	Faible

Relevé ichtyologique	
Engin(s) de pêche :	Puise
Espèce(s) d'intérêt pour la conservation :	S.O.
Espèce(s) d'intérêt pour la pêche récréative :	S.O.
Autre(s) espèce(s) :	Pas de capture

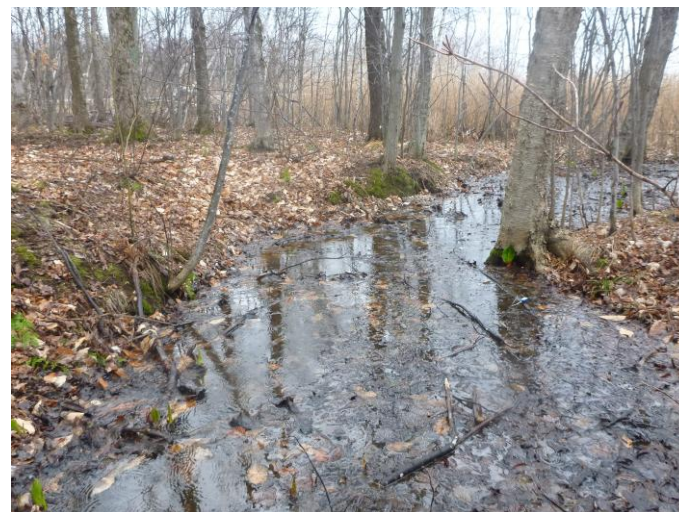
Site : ML121B - C.d. sans désignation

Sensibilité	
Habitat sensible à l'aval :	Non
Obstacle à la migration :	Non
Sensibilité :	Faible

Photo 1 : Vue vers l'aval au site de franchissement

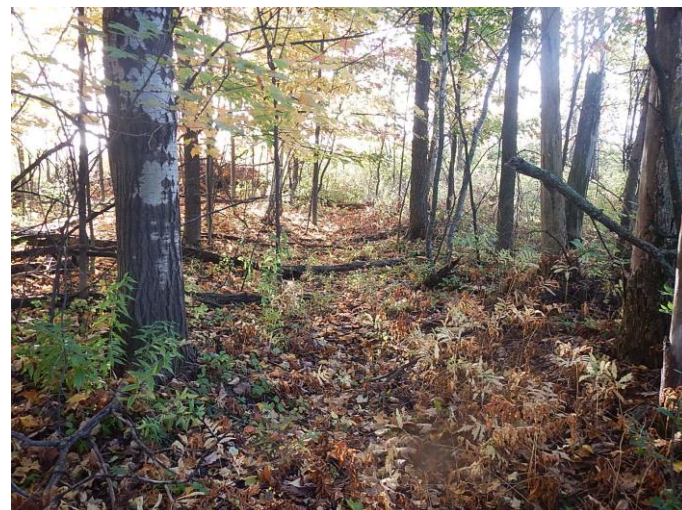
Site : ML122 - C.d. sans désignation

Sensibilité	
Habitat sensible à l'aval :	Non
Obstacle à la migration :	Non
Sensibilité :	Faible

Photo 1 : Vue vers l'aval au site de franchissement

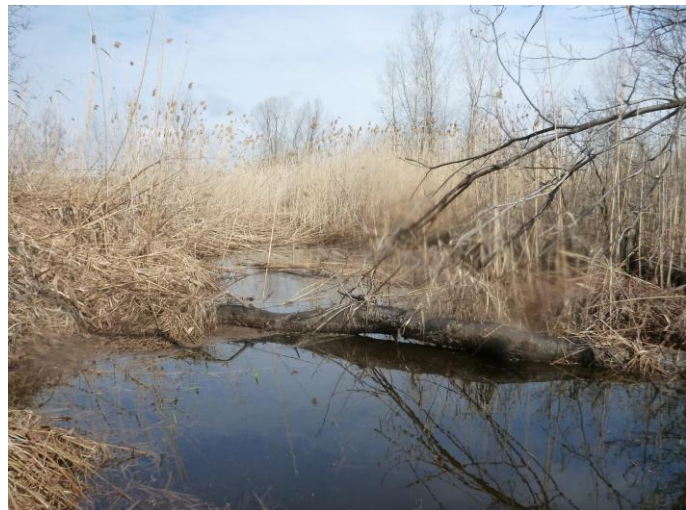
Site : ML123A - C.d. sans désignation

Sensibilité	
Habitat sensible à l'aval :	Non
Obstacle à la migration :	Non
Sensibilité :	Faible

Photo 1 : Vue vers l'aval au site de franchissement

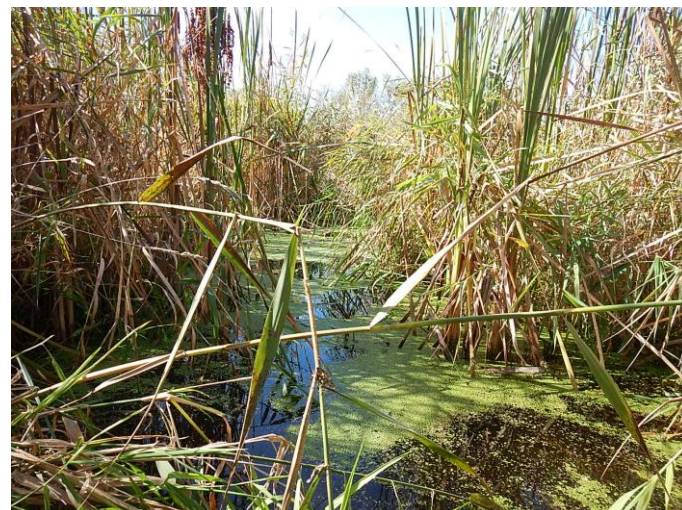
Site : ML124 - Br. No 14 du c.d. Point du Jour # 1245

Sensibilité	
Habitat sensible à l'aval :	Non
Obstacle à la migration :	Non
Sensibilité :	Faible

Photo 1 : Vue vers l'aval au site de franchissement

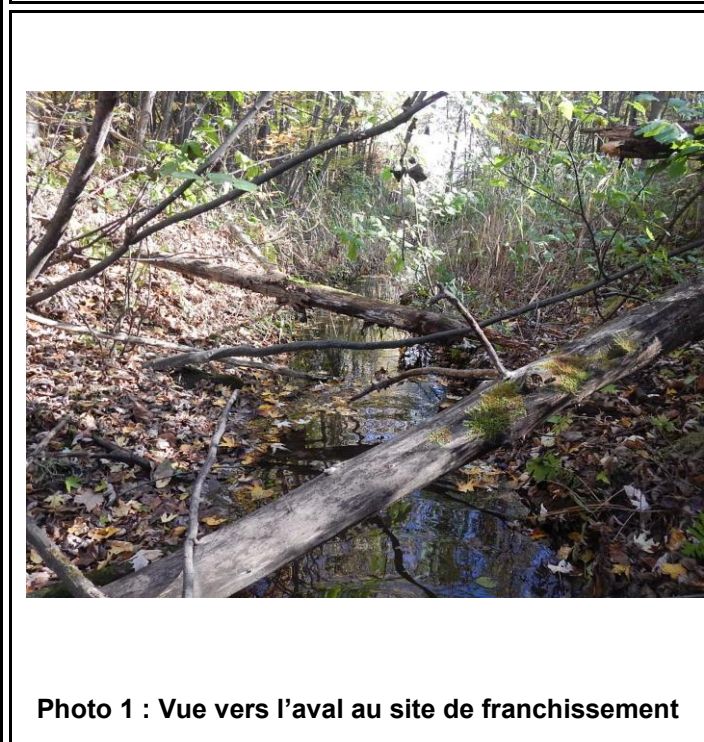
Sensibilité	
Habitat sensible à l'aval :	Non
Obstacle à la migration :	Oui
Sensibilité :	Faible

Relevé ichtyologique	
Engin(s) de pêche :	Pêche électrique portative
Espèce(s) d'intérêt pour la conservation :	S.O.
Espèce(s) d'intérêt pour la pêche récréative :	S.O.
Autre(s) espèce(s) :	épioche à cinq épines, méné bleu, méné ventre rouge, ombre de vase

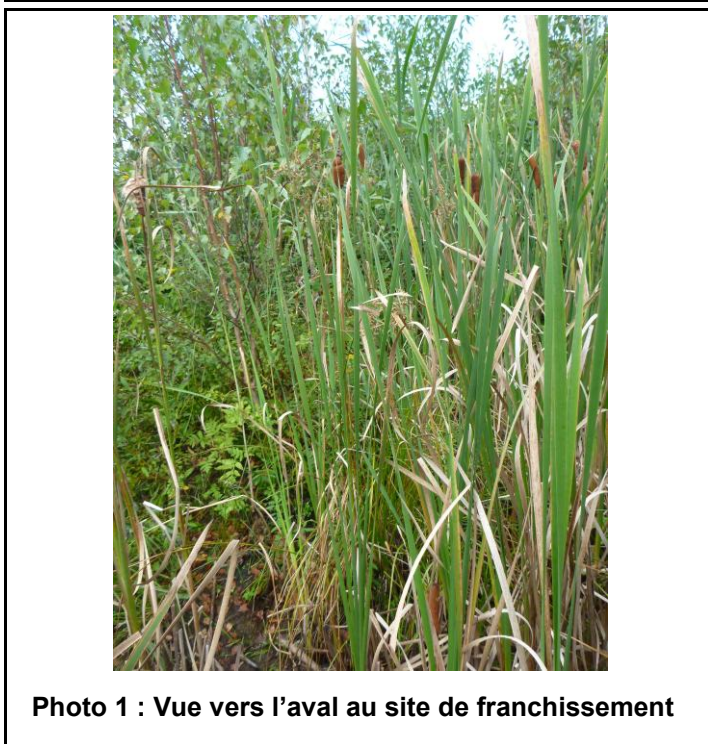
Site : ML125B - C.d. sans désignation

Sensibilité	
Habitat sensible à l'aval :	Non
Obstacle à la migration :	Oui
Sensibilité :	Faible

Relevé ichtyologique	
Engin(s) de pêche :	Aucun relevé réalisé car niveau d'eau trop bas
Espèce(s) d'intérêt pour la conservation :	S.O.
Espèce(s) d'intérêt pour la pêche récréative :	S.O.
Autre(s) espèce(s) :	S.O.
