Site : ML210 - Br. No 2-A du c.d. des Blais # 2223

OLÉODUC ÉNERGIE EST
ENERGY EAST PIPELINE

Relevé ichthyologique et caractérisation d'habitat / Fish and Fish Habitat Survey
Site ML222
Petite rivière Yamachiche # 1521

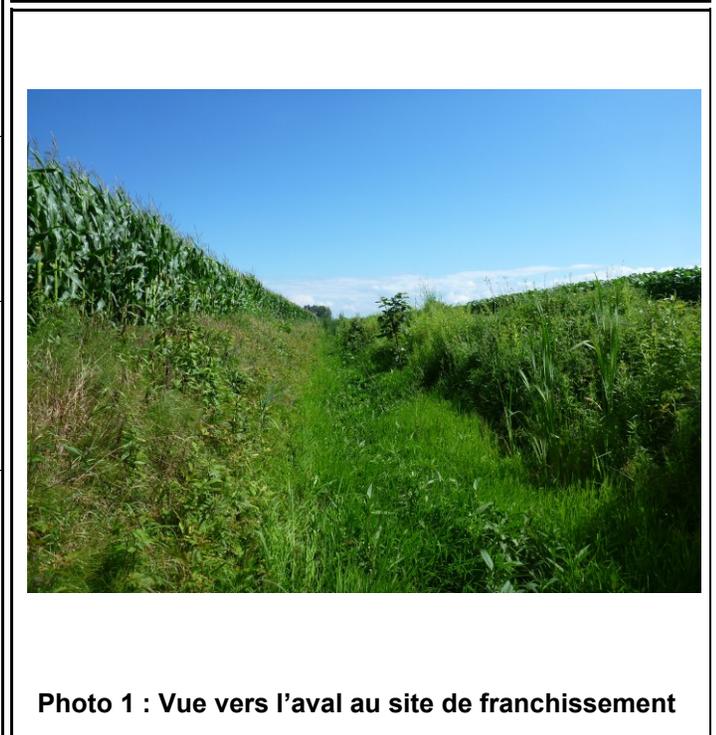
Caractérisation de l'habitat	
Milieu environnant * :	Agricole
Couvert végétal * :	0 %
Classification du cours d'eau :	Intermittent
Régime d'écoulement :	Laminaire
Patron d'écoulement :	Rectiligne
Vitesse du courant (m/s) :	0,1 à 0,5
Niveau d'eau :	Étiage
Profondeur moyenne (m) :	0,15
Température de l'eau (°C) :	20,2
Lit du cours d'eau :	
Substrat* :	Limon, Argile
État du substrat :	Colmaté
Talus :	
Substrat* :	Organique, Limon
Érosion :	Faible

Sensibilité	
Habitat sensible à l'aval :	Non
Obstacle à la migration :	Oui
Sensibilité :	Faible

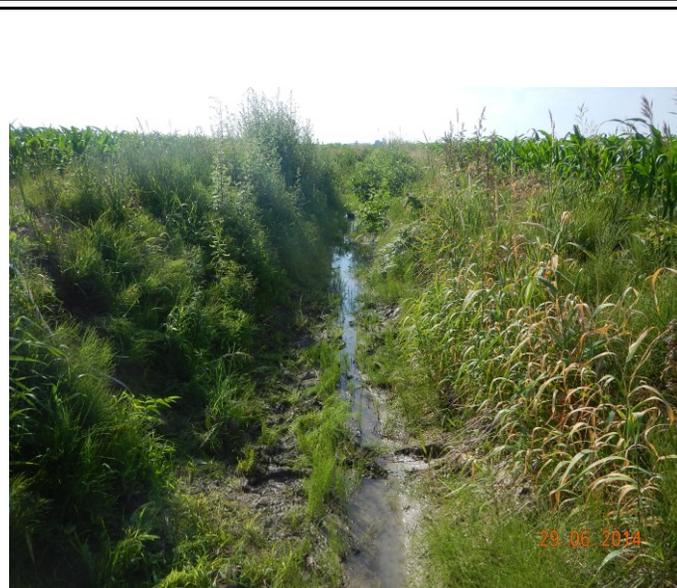
Photo 1 : Vue vers l'aval au site de franchissement

Caractérisation de l'habitat	
Milieu environnant * :	Agricole
Couvert végétal * :	20 % - Herbacé, Arbustif
Classification du cours d'eau :	Intermittent
Régime d'écoulement :	Lentique
Patron d'écoulement :	Rectiligne
Vitesse du courant (m/s) :	< 0,1
Niveau d'eau :	Étiage
Profondeur moyenne (m) :	0,01
Température de l'eau (°C) :	24
Lit du cours d'eau :	
Substrat* :	Argile, Limon
État du substrat :	Déposition
Talus :	
Substrat* :	Limon, Argile
Érosion :	Modérée

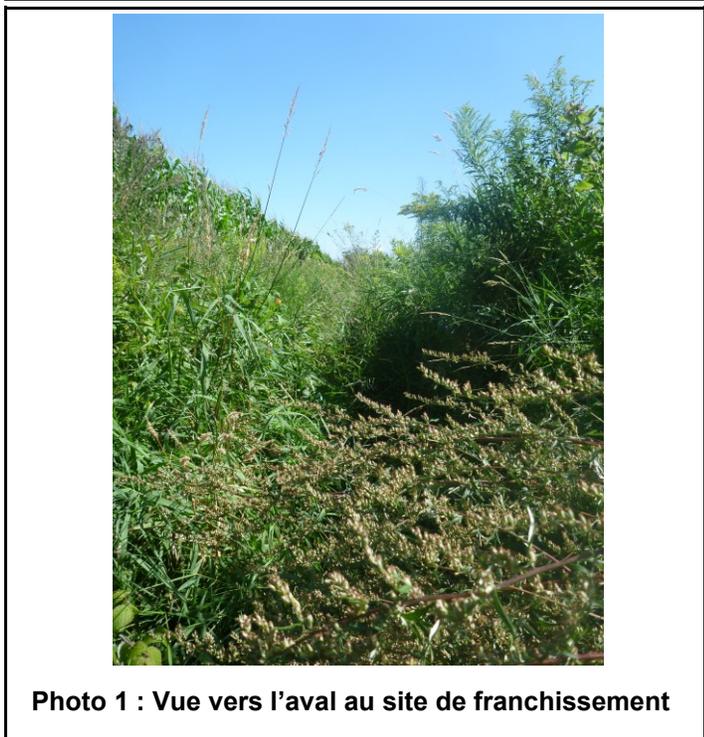
Caractérisation de l'habitat	
Milieu environnant * :	Agricole
Couvert végétal * :	50 % - Herbacé, Arbustif
Classification du cours d'eau :	Petit, permanent (< 5 m)
Régime d'écoulement :	Laminaire
Patron d'écoulement :	Rectiligne
Vitesse du courant (m/s) :	0,1 à 0,5
Niveau d'eau :	Étiage
Profondeur moyenne (m) :	0,1
Température de l'eau (°C) :	22,5
Lit du cours d'eau :	
Substrat* :	Sable, Argile
État du substrat :	Propre
Talus :	
Substrat* :	Argile, Sable
Érosion :	Faible

Sensibilité	
Habitat sensible à l'aval :	Non
Obstacle à la migration :	Non
Sensibilité :	Faible

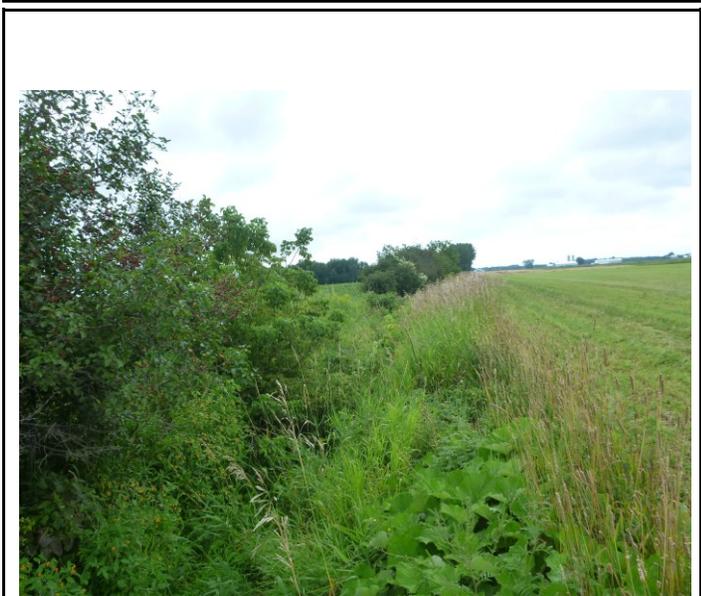
Photo 1 : Vue vers l'aval au site de franchissement

Caractérisation de l'habitat	
Milieu environnant * :	Agricole
Couvert végétal * :	40 % - Arbustif, Herbacé
Classification du cours d'eau :	Intermittent
Régime d'écoulement :	Laminaire
Patron d'écoulement :	Rectiligne
Vitesse du courant (m/s) :	< 0,1
Niveau d'eau :	Étiage
Profondeur moyenne (m) :	0,01
Température de l'eau (°C) :	N.D.
Lit du cours d'eau :	
Substrat* :	Argile
État du substrat :	Compacté
Talus :	
Substrat* :	Argile
Érosion :	Faible

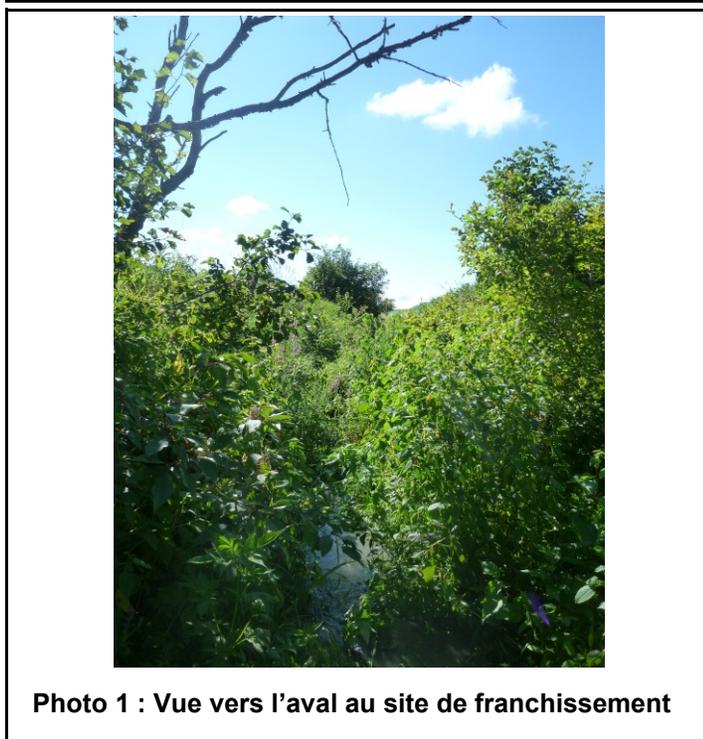
Caractérisation de l'habitat	
Milieu environnant * :	Agricole
Couvert végétal * :	50 % - Herbacé, Arbustif
Classification du cours d'eau :	Petit, permanent (< 5 m)
Régime d'écoulement :	Laminaire
Patron d'écoulement :	Rectiligne
Vitesse du courant (m/s) :	0,5 à 1
Niveau d'eau :	Étiage
Profondeur moyenne (m) :	0,3
Température de l'eau (°C) :	15,1
Lit du cours d'eau :	
Substrat* :	Argile
État du substrat :	Compacté
Talus :	
Substrat* :	Argile, Limon
Érosion :	Faible

Sensibilité	
Habitat sensible à l'aval :	Non
Obstacle à la migration :	Non
Sensibilité :	Faible

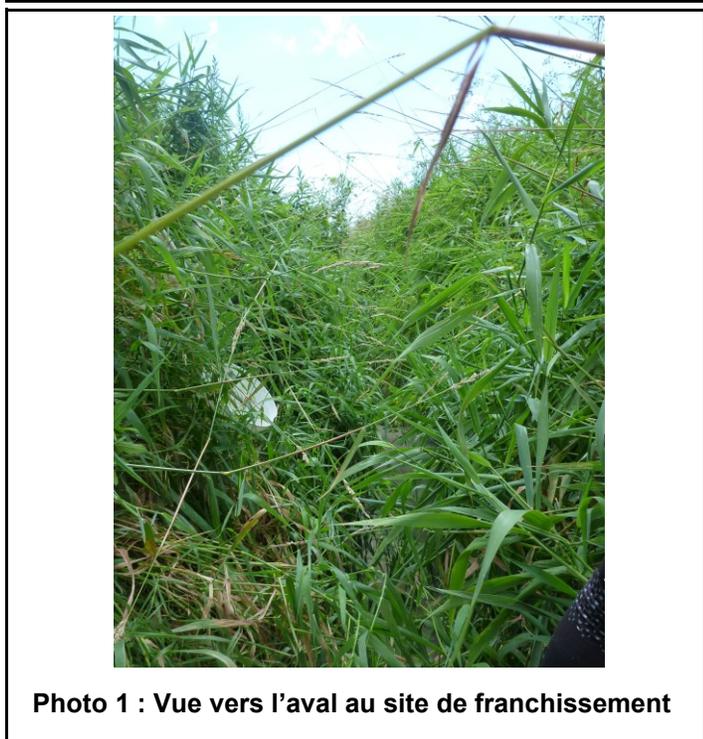
Caractérisation de l'habitat	
Milieu environnant * :	Agricole
Couvert végétal * :	70 % - Herbacé
Classification du cours d'eau :	Petit, permanent (< 5 m)
Régime d'écoulement :	Laminaire
Patron d'écoulement :	Rectiligne
Vitesse du courant (m/s) :	0,1 à 0,5
Niveau d'eau :	Étiage
Profondeur moyenne (m) :	0,15
Température de l'eau (°C) :	17,2
Lit du cours d'eau :	
Substrat* :	Argile, Limon
État du substrat :	Compacté
Talus :	
Substrat* :	Argile, Limon
Érosion :	Faible

Sensibilité	
Habitat sensible à l'aval :	Non
Obstacle à la migration :	Non
Sensibilité :	Faible

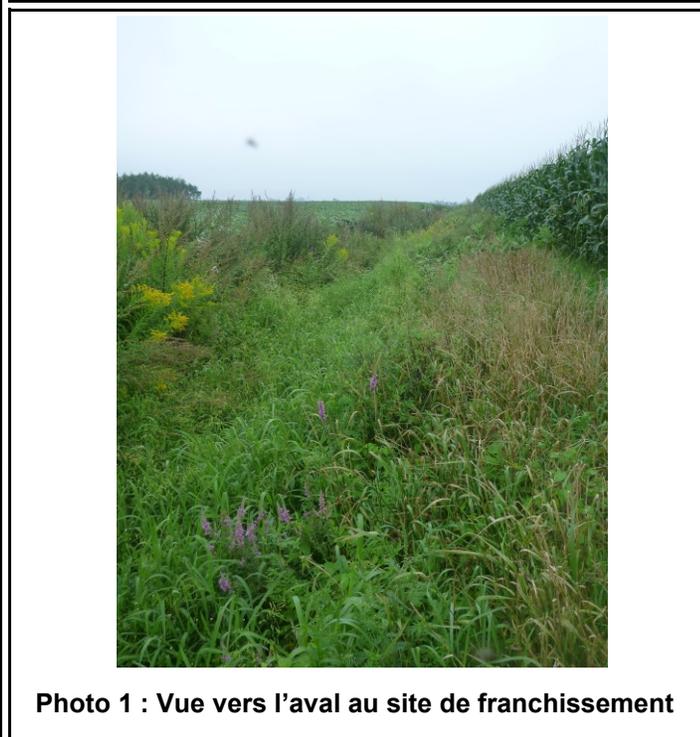
Caractérisation de l'habitat	
Milieu environnant * :	Agricole
Couvert végétal * :	100 % - Herbacé
Classification du cours d'eau :	Intermittent
Régime d'écoulement :	S.O.
Patron d'écoulement :	Rectiligne
Vitesse du courant (m/s) :	S.O.
Niveau d'eau :	Étiage
Profondeur moyenne (m) :	S.O.
Température de l'eau (°C) :	S.O.
Lit du cours d'eau :	
Substrat* :	Limon, Argile
État du substrat :	Colmaté
Talus :	
Substrat* :	Limon, Argile
Érosion :	Faible

Sensibilité	
Habitat sensible à l'aval :	Non
Obstacle à la migration :	Oui
Sensibilité :	Faible

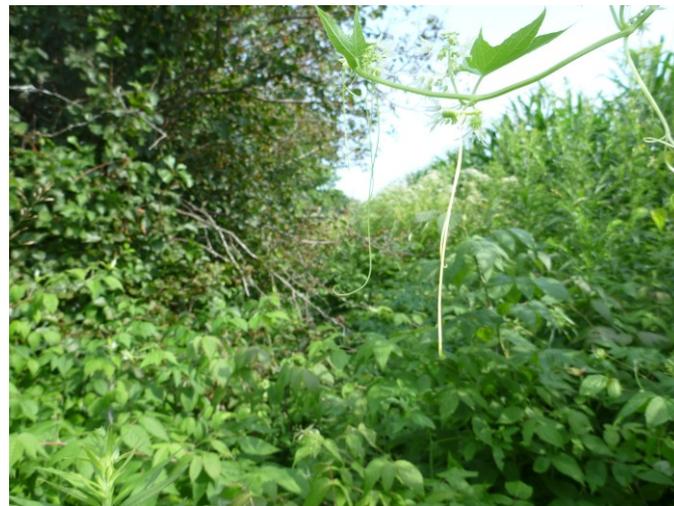
Photo 1 : Vue vers l'aval au site de franchissement

Caractérisation de l'habitat	
Milieu environnant * :	Agricole
Couvert végétal * :	100 % - Herbacé, Arbustif
Classification du cours d'eau :	Intermittent
Régime d'écoulement :	S.O.
Patron d'écoulement :	Rectiligne
Vitesse du courant (m/s) :	S.O.
Niveau d'eau :	Étiage
Profondeur moyenne (m) :	S.O.
Température de l'eau (°C) :	S.O.
Lit du cours d'eau :	
Substrat* :	Organique
État du substrat :	S.O.
Talus :	
Substrat* :	Organique
Érosion :	Faible

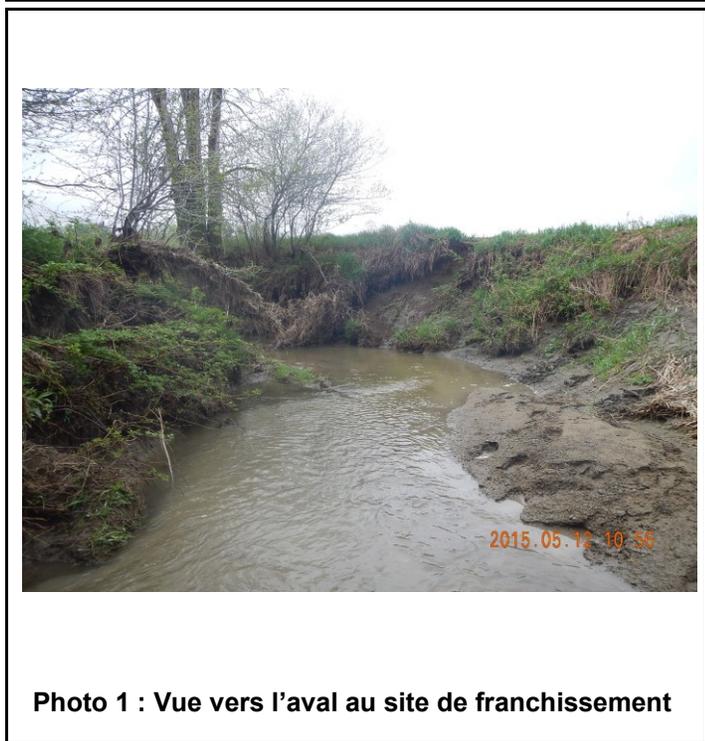
Photo 1 : Vue vers l'aval au site de franchissement

Caractérisation de l'habitat	
Milieu environnant * :	Agricole, Infrastructures
Couvert végétal * :	15 % - Feuillu, Herbacé, Arbustif
Classification du cours d'eau :	Petit, permanent (< 5 m)
Régime d'écoulement :	Laminaire
Patron d'écoulement :	Sinueux
Vitesse du courant (m/s) :	0,1 à 0,5
Niveau d'eau :	Normal
Profondeur moyenne (m) :	0,2
Température de l'eau (°C) :	9,8
Lit du cours d'eau :	
Substrat* :	Sable, Argile, Limon
État du substrat :	Déposition
Talus :	
Substrat* :	Limon, Argile, Sable
Érosion :	Forte

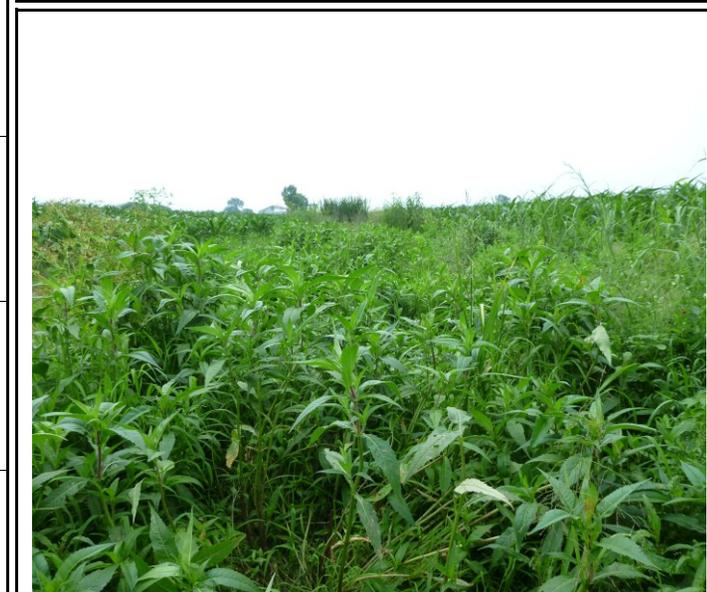
Photo 1 : Vue vers l'aval au site de franchissement

Caractérisation de l'habitat	
Milieu environnant * :	Agricole
Couvert végétal * :	100 % - Herbacé
Classification du cours d'eau :	Intermittent
Régime d'écoulement :	S.O.
Patron d'écoulement :	Rectiligne
Vitesse du courant (m/s) :	< 0,1
Niveau d'eau :	Étiage
Profondeur moyenne (m) :	0,02
Température de l'eau (°C) :	18,3
Lit du cours d'eau :	
Substrat* :	Limon, Argile
État du substrat :	Colmaté
Talus :	
Substrat* :	Limon, Argile
Érosion :	Faible

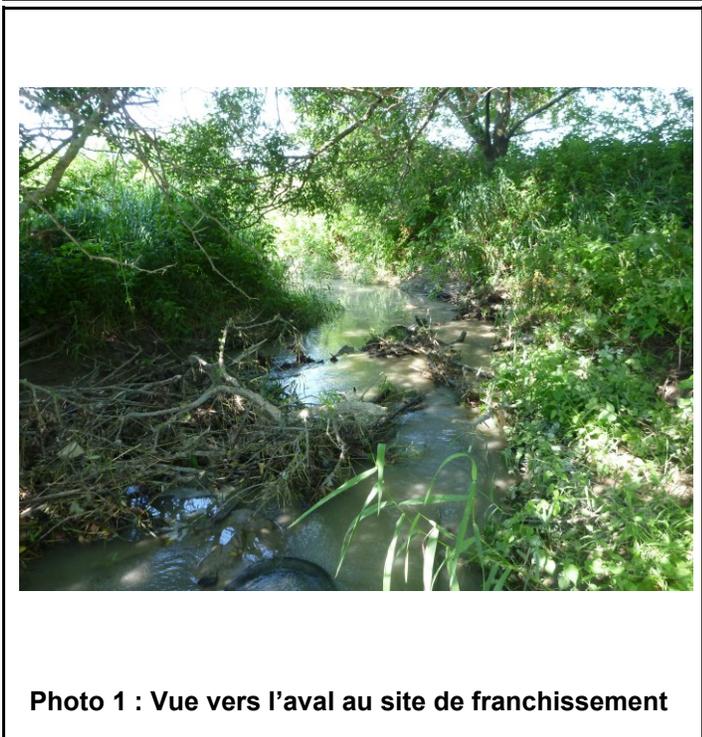
Photo 1 : Vue vers l'aval au site de franchissement

Caractérisation de l'habitat	
Milieu environnant * :	Naturel, Agricole
Couvert végétal * :	80 % - Feuillu, Herbacé
Classification du cours d'eau :	Moyen, permanent (5 - 20 m)
Régime d'écoulement :	Laminaire
Patron d'écoulement :	Sinueux
Vitesse du courant (m/s) :	0,5 à 1
Niveau d'eau :	Étiage
Profondeur moyenne (m) :	0,4
Température de l'eau (°C) :	14,1
Lit du cours d'eau :	
Substrat* :	Argile, Sable, Limon
État du substrat :	Compacté
Talus :	
Substrat* :	Argile, Sable, Organique
Érosion :	Modérée

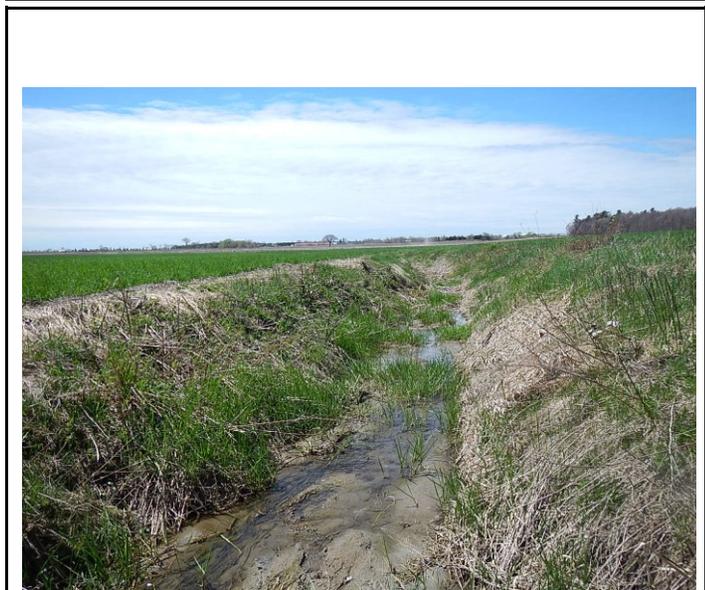
Photo 1 : Vue vers l'aval au site de franchissement

Caractérisation de l'habitat	
Milieu environnant * :	Agricole, Naturel, Infrastructures
Couvert végétal * :	10 % - Herbacé
Classification du cours d'eau :	Intermittent
Régime d'écoulement :	Laminaire
Patron d'écoulement :	Rectiligne
Vitesse du courant (m/s) :	0,1 à 0,5
Niveau d'eau :	Normal
Profondeur moyenne (m) :	0,05
Température de l'eau (°C) :	16,2
Lit du cours d'eau :	
Substrat* :	Sable, Argile
État du substrat :	Colmaté
Talus :	
Substrat* :	Argile, Limon
Érosion :	Modérée

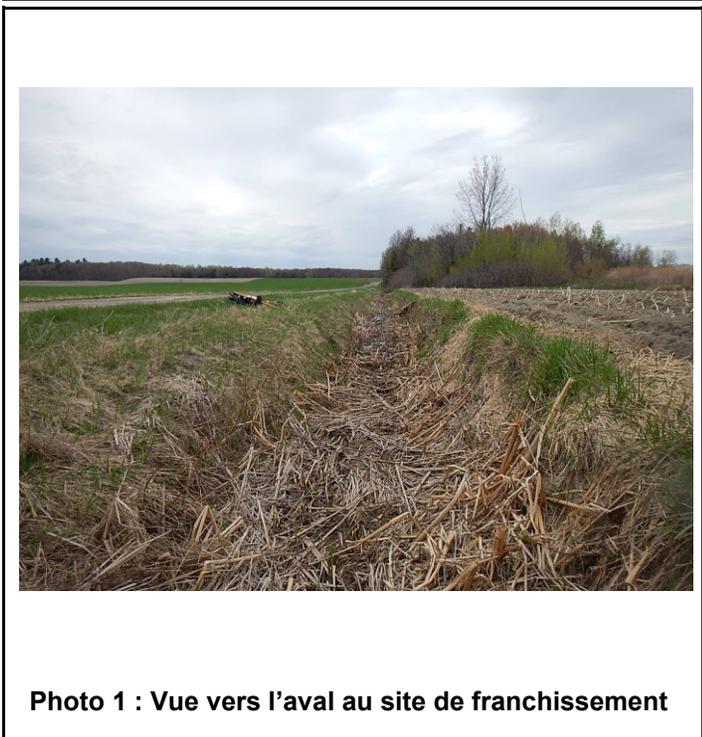
Photo 1 : Vue vers l'aval au site de franchissement

Caractérisation de l'habitat	
Milieu environnant * :	Agricole, Infrastructures
Couvert végétal * :	25 % - Herbacé, Arbustif
Classification du cours d'eau :	Intermittent
Régime d'écoulement :	Lentique
Patron d'écoulement :	Rectiligne
Vitesse du courant (m/s) :	< 0,1
Niveau d'eau :	Normal
Profondeur moyenne (m) :	0,02
Température de l'eau (°C) :	21
Lit du cours d'eau :	
Substrat* :	Argile
État du substrat :	Colmaté
Talus :	
Substrat* :	Argile
Érosion :	Modérée

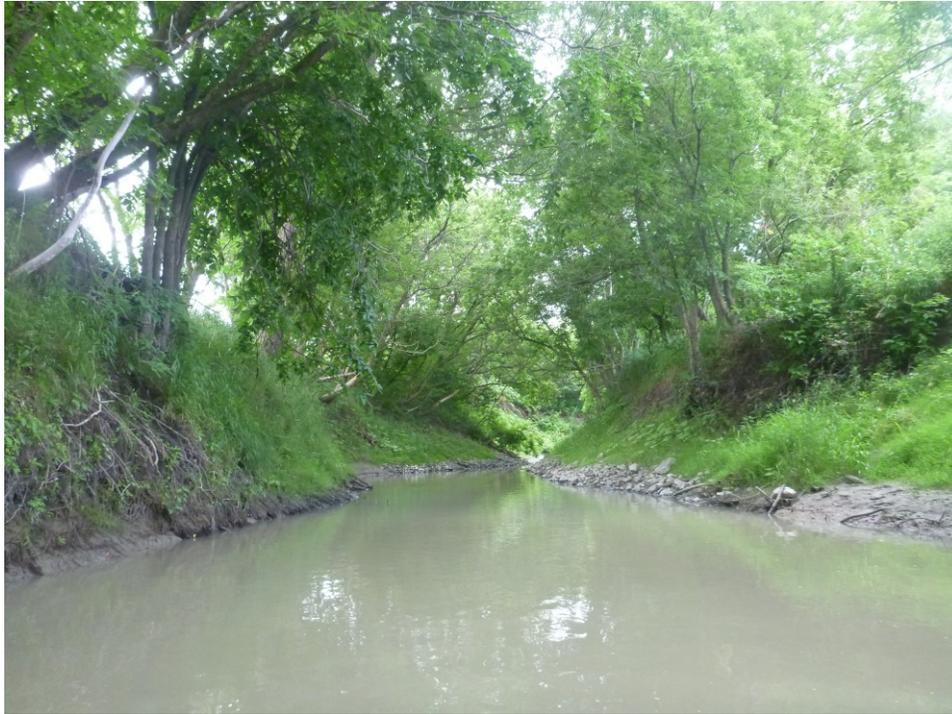
Photo 1 : Vue vers l'aval au site de franchissement

Caractéristiques du faciès d'écoulement	
Localisation	Type d'écoulement
Amont 100 m	Plat lentique
Amont 10 m	Chenal lentique
Site de franchissement	Chenal lentique
Aval 39 m	Radier
Aval 48 m	Fosse
Aval 52 m	Plat lentique
Aval 75 m	Plat lentique
