**Site : ML328 - Rivière Aulneuse**

**OLÉODUC ÉNERGIE EST**  
**ENERGY EAST PIPELINE**

**Relevé ichthyologique et caractérisation d'habitat / Fish and Fish Habitat Survey**

**Site ML328**  
**Rivière Aulneuse**

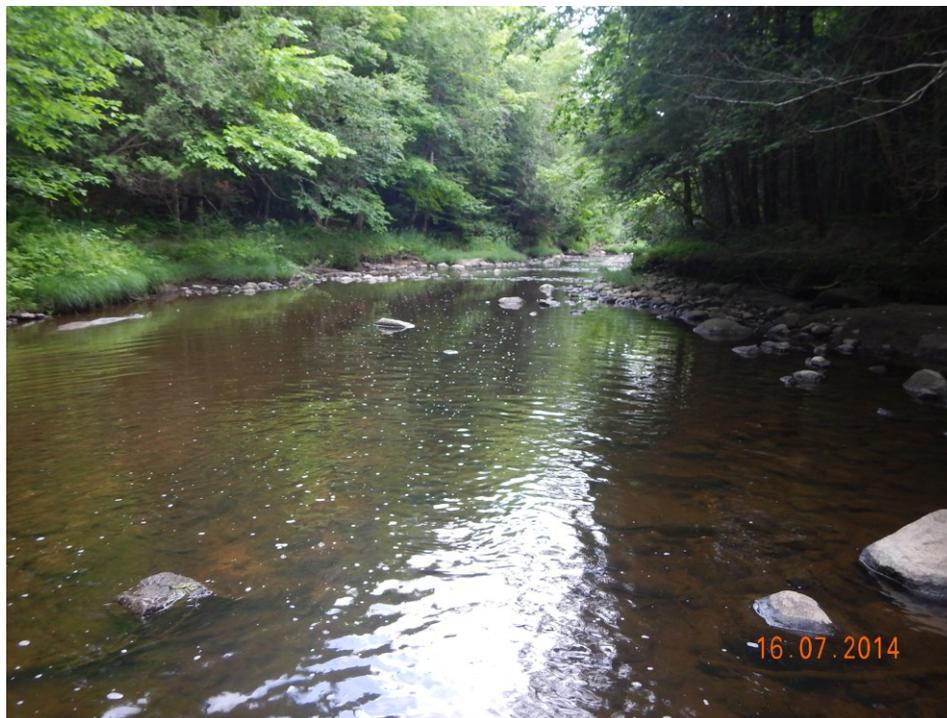
**Photo 1 : Vue vers l'aval au site de franchissement**

Caractérisation de l'habitat	
Milieu environnant * :	Naturel
Couvert végétal * :	25 % - Conifère, Feuillu
Classification du cours d'eau :	Moyen, permanent (5 - 20 m)
Régime d'écoulement :	Laminaire
Patron d'écoulement :	Sinueux
Vitesse du courant (m/s) :	0,1 à 0,5
Niveau d'eau :	Étiage
Profondeur moyenne (m) :	0,25
Température de l'eau (°C) :	21,1
Lit du cours d'eau :	
Substrat* :	Caillou, Bloc, Sable, Galet
État du substrat :	Déposition
Talus :	
Substrat* :	Sable, Galet, Bloc
Érosion :	Forte

Caractéristiques du faciès d'écoulement	
Localisation	Type d'écoulement
Amont 100 m	Plat lentique
Amont 85 m (rive gauche)	Fosse
Amont 60 m	Radier
Amont 50 m	Plat lentique
Amont 35 m	Radier
Amont 18 m	Plat lentique
Site de franchissement	Radier
Site de franchissement (rive droite)	Plat lentique
Aval 8 m	Plat lentique
Aval 100 m	Plat lentique
Aval 230 m	Radier
Aval 260 m	Plat lentique
Aval 280 m	Chenal lentique
Aval 296 m	Plat lentique
Aval 300 m	Radier

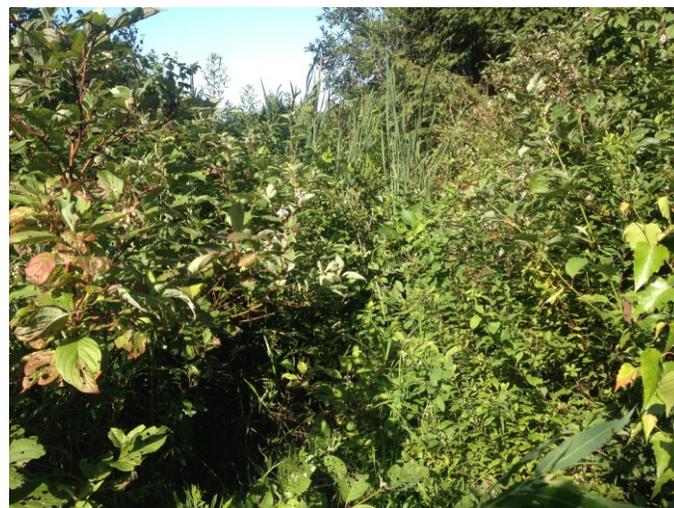
Photo 1 : Vue vers l'aval au site de franchissement

Caractérisation de l'habitat	
Milieu environnant * :	Naturel, Agricole
Couvert végétal * :	90 % - Arbustif, Herbacé, Conifère
Classification du cours d'eau :	Intermittent
Régime d'écoulement :	S.O.
Patron d'écoulement :	Rectiligne
Vitesse du courant (m/s) :	S.O.
Niveau d'eau :	Étiage
Profondeur moyenne (m) :	S.O.
Température de l'eau (°C) :	S.O.
Lit du cours d'eau :	
Substrat* :	Organique, Limon
État du substrat :	Propre
Talus :	
Substrat* :	Organique, Limon
Érosion :	Faible

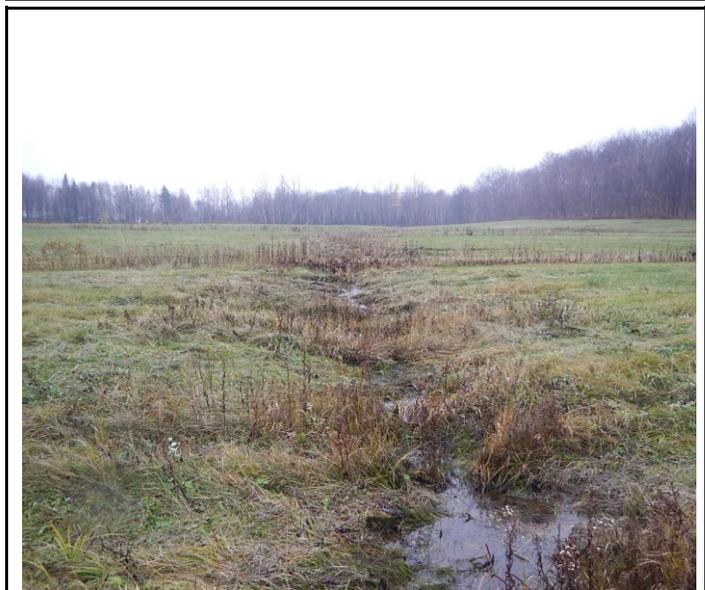
**Photo 1 : Vue vers l'aval au site de franchissement**

Caractérisation de l'habitat	
Milieu environnant * :	Agricole
Couvert végétal * :	0 %
Classification du cours d'eau :	Intermittent
Régime d'écoulement :	Lentique
Patron d'écoulement :	Rectiligne
Vitesse du courant (m/s) :	< 0,1
Niveau d'eau :	Étiage
Profondeur moyenne (m) :	0,05
Température de l'eau (°C) :	1,5
Lit du cours d'eau :	
Substrat* :	Argile, Sable, Limon
État du substrat :	Compacté
Talus :	
Substrat* :	Sable, Limon
Érosion :	Faible

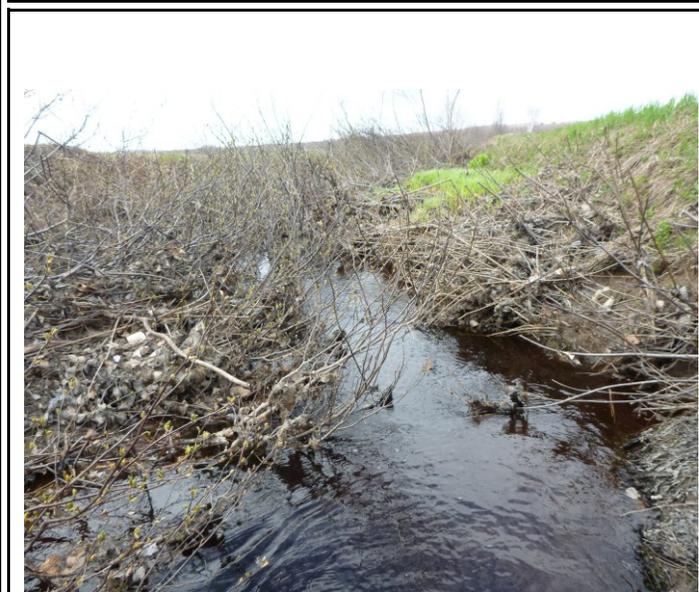
**Photo 1 : Vue vers l'aval au site de franchissement**

Caractérisation de l'habitat	
Milieu environnant * :	Agricole, Infrastructures, Naturel
Couvert végétal * :	90 % - Arbustif, Feuillu, Herbacé
Classification du cours d'eau :	Petit, permanent (< 5 m)
Régime d'écoulement :	Laminaire
Patron d'écoulement :	Sinueux
Vitesse du courant (m/s) :	0,5 à 1
Niveau d'eau :	Élevé
Profondeur moyenne (m) :	0,6
Température de l'eau (°C) :	13,3
Lit du cours d'eau :	
Substrat* :	Sable, Limon
État du substrat :	Déposition
Talus :	
Substrat* :	Sable
Érosion :	Forte

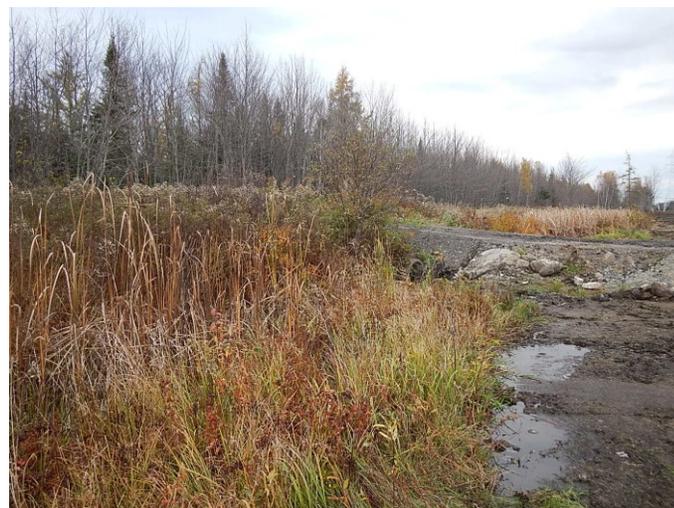
Photo 1 : Vue vers l'aval au site de franchissement

Caractérisation de l'habitat	
Milieu environnant * :	Infrastructures, Agricole
Couvert végétal * :	50 % - Herbacé
Classification du cours d'eau :	Intermittent
Régime d'écoulement :	Lentique
Patron d'écoulement :	Rectiligne
Vitesse du courant (m/s) :	< 0,1
Niveau d'eau :	Étiage
Profondeur moyenne (m) :	0,1
Température de l'eau (°C) :	9,1
Lit du cours d'eau :	
Substrat* :	Organique, Limon
État du substrat :	Colmaté
Talus :	
Substrat* :	Limon, Organique, Sable
Érosion :	Faible

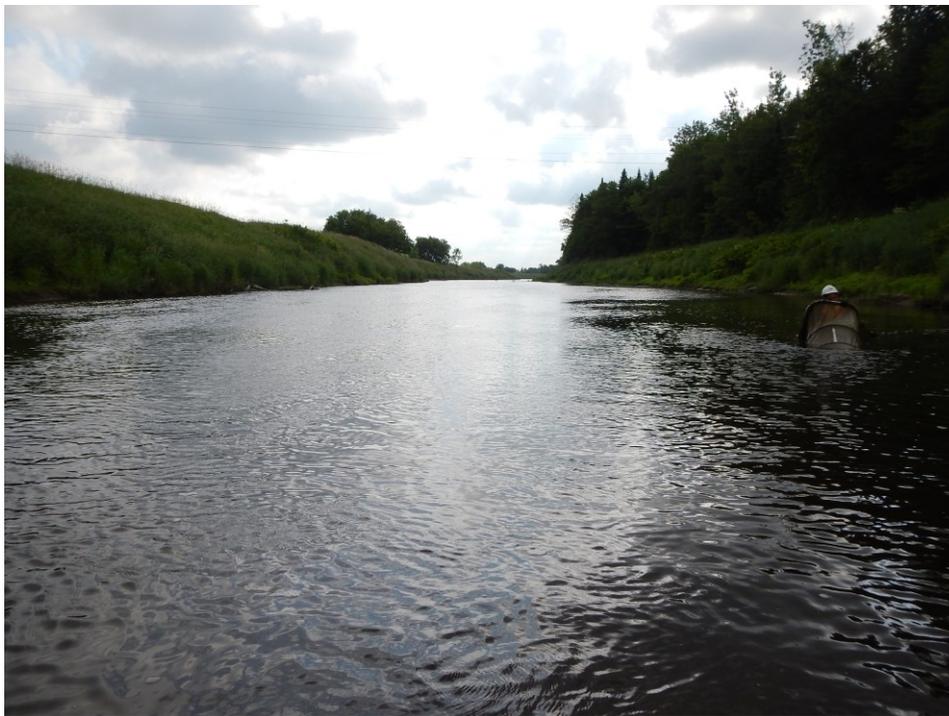
**Photo 1 : Vue vers l'aval au site de franchissement**

Caractérisation de l'habitat	
Milieu environnant * :	Agricole, Résidentiel, Naturel
Couvert végétal * :	10 % - Feuillu, Herbacé
Classification du cours d'eau :	Large, permanent (> 20 m)
Régime d'écoulement :	Laminaire
Patron d'écoulement :	Sinueux
Vitesse du courant (m/s) :	0,1
Niveau d'eau :	Étiage
Profondeur moyenne (m) :	0,6
Température de l'eau (°C) :	27,6
Lit du cours d'eau :	
Substrat* :	Gravier, Sable, Caillou
État du substrat :	Déposition
Talus :	
Substrat* :	Sable
Érosion :	Modérée

Caractéristiques du faciès d'écoulement	
Localisation	Type d'écoulement
Amont 100 m	Plat lentique
Amont 100 m (rive droite)	Fosse
Amont 85 m	Radier
Site de franchissement	Chenal lentique
Aval 190 m	Plat lentique
Aval 220 m	Chenal lentique
Aval 250 m	Plat lentique
Aval 270 m	Radier
Aval 275 m	Plat lentique
Aval 530 m	Chenal lentique
Aval 850 m	Plat lentique
Aval 995 m	Fosse

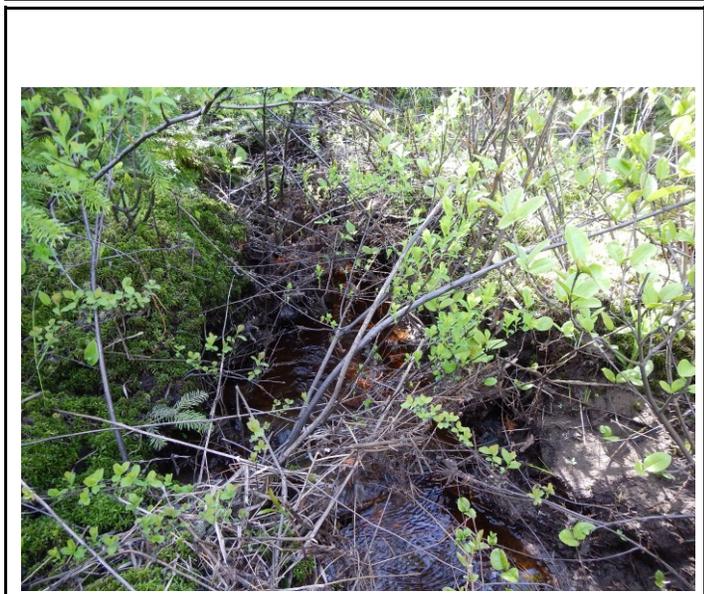
**Photo 1 : Vue vers l'aval au site de franchissement**

Caractérisation de l'habitat	
Milieu environnant * :	Naturel
Couvert végétal * :	50 % - Conifère, Arbustif
Classification du cours d'eau :	Intermittent
Régime d'écoulement :	Laminaire
Patron d'écoulement :	Sinueux
Vitesse du courant (m/s) :	0,1 à 0,5
Niveau d'eau :	Normal
Profondeur moyenne (m) :	0,05
Température de l'eau (°C) :	13,2
Lit du cours d'eau :	
Substrat* :	Sable
État du substrat :	Déposition
Talus :	
Substrat* :	Sable
Érosion :	Faible

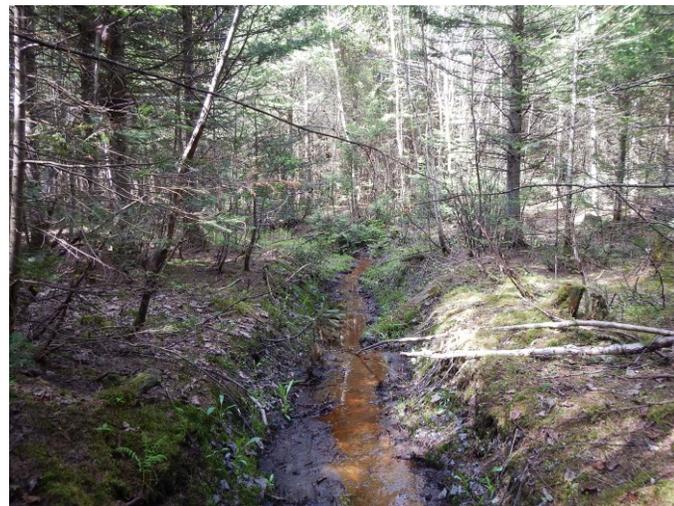
Photo 1 : Vue vers l'aval au site de franchissement

Caractérisation de l'habitat	
Milieu environnant * :	Naturel
Couvert végétal * :	70 % - Conifère
Classification du cours d'eau :	Intermittent
Régime d'écoulement :	Laminaire
Patron d'écoulement :	Rectiligne
Vitesse du courant (m/s) :	0,1 à 0,5
Niveau d'eau :	Normal
Profondeur moyenne (m) :	0,03
Température de l'eau (°C) :	12,2
Lit du cours d'eau :	
Substrat* :	Sable, Organique
État du substrat :	Déposition
Talus :	
Substrat* :	Sable, Organique
Érosion :	Faible
