Site: ML337C - C.d. sans désignation

Caractérisation de l'habitat

Relevé ichtyologique

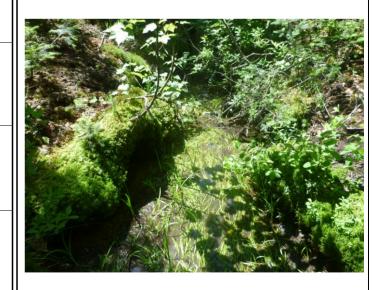
Couvert végétal * : 60 % - Feuillu, Conifère Classification du cours d'eau : Petit, permanent (< 5 m)

Régime d'écoulement : Lentique
Patron d'écoulement : Sinueux
Vitesse du courant (m/s) : < 0,1
Niveau d'eau : Étiage
Profondeur moyenne (m) : 0,04
Température de l'eau (°C) : 18,8

Substrat*: Organique État du substrat : Colmaté

Substrat* : Organique Érosion : Faible

Habitat sensible à l'aval : Non
Obstacle à la migration : Non
Sensibilité : Faible

Photo 1 : Vue vers l'aval au site de franchissement

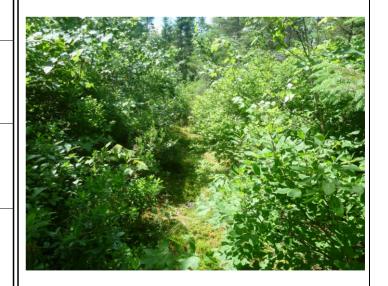
Couvert végétal * : 40 % - Arbustif
Classification du cours d'eau : Éphémère
Régime d'écoulement : S.O.
Patron d'écoulement : Sinueux
Vitesse du courant (m/s) : S.O.
Niveau d'eau : Étiage
Profondeur moyenne (m) : S.O.

Substrat*: Organique État du substrat : S.O.

Substrat*: Organique Érosion: Faible

Habitat sensible à l'aval : Non
Obstacle à la migration : Non
Sensibilité : Faible

Photo 1: Vue vers l'aval au site de franchissement

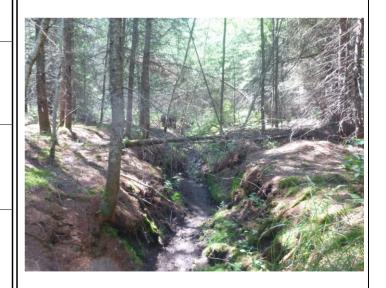
Couvert végétal * : 80 % - Conifère Classification du cours d'eau : Intermittent

Substrat*: Sable, Organique

État du substrat : Colmaté

Érosion : Faible

Habitat sensible à l'aval : Non
Obstacle à la migration : Non
Sensibilité : Faible

Photo 1 : Vue vers l'aval au site de franchissement

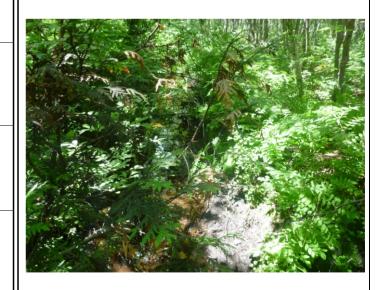
Classification du cours d'eau : Petit, permanent (< 5 m)

Substrat*: Organique État du substrat : Colmaté

Substrat* : Organique Érosion : Faible

Habitat sensible à l'aval : Non
Obstacle à la migration : Non
Sensibilité : Faible

Photo 1 : Vue vers l'aval au site de franchissement

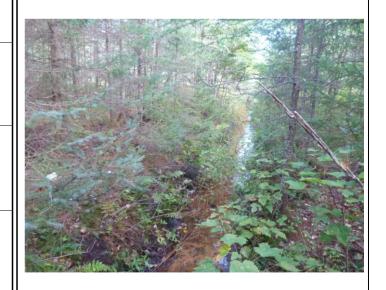
Classification du cours d'eau : Intermittent
Régime d'écoulement : Laminaire
Patron d'écoulement : Rectiligne
Vitesse du courant (m/s) : < 0,1
Niveau d'eau : Étiage
Profondeur moyenne (m) : 0,02
Température de l'eau (°C) : 10,9

Substrat* : Organique État du substrat : Colmaté

Substrat* : Organique Érosion : Faible

Habitat sensible à l'aval : Non
Obstacle à la migration : Non
Sensibilité : Faible

Photo 1 : Vue vers l'aval au site de franchissement

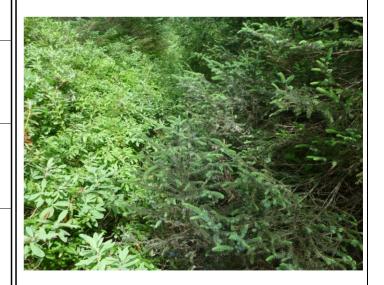
Classification du cours d'eau : Intermittent
Régime d'écoulement : Lentique
Patron d'écoulement : Sinueux
Vitesse du courant (m/s) : < 0,1
Niveau d'eau : Étiage
Profondeur moyenne (m) : 0,01
Température de l'eau (°C) : 17,5

Substrat*: Organique État du substrat : Colmaté

Érosion : Faible

Habitat sensible à l'aval : Non
Obstacle à la migration : Non
Sensibilité : Faible

Photo 1 : Vue vers l'aval au site de franchissement

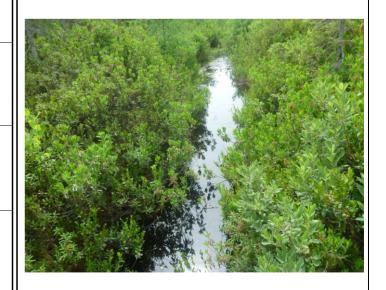
Classification du cours d'eau : Petit, permanent (< 5 m)

Régime d'écoulement : Lentique
Patron d'écoulement : Sinueux
Vitesse du courant (m/s) : < 0,1
Niveau d'eau : Étiage
Profondeur moyenne (m) : 0,15
Température de l'eau (°C) : 25,6

Substrat*: Organique État du substrat : Colmaté

Substrat* : Organique Érosion : Faible

Habitat sensible à l'aval : Non
Obstacle à la migration : Non
Sensibilité : Faible

Photo 1 : Vue vers l'aval au site de franchissement

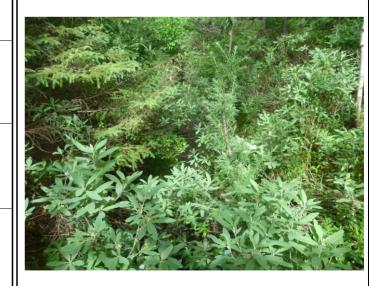
Classification du cours d'eau : Éphémère
Régime d'écoulement : S.O.
Patron d'écoulement : Sinueux
Vitesse du courant (m/s) : S.O.
Niveau d'eau : Étiage
Profondeur moyenne (m) : S.O.
Température de l'eau (°C) : S.O.

Substrat* : Organique État du substrat : Colmaté

Substrat* : Organique Érosion : Faible

Habitat sensible à l'aval : Non
Obstacle à la migration : Non
Sensibilité : Faible

Photo 1: Vue vers l'aval au site de franchissement

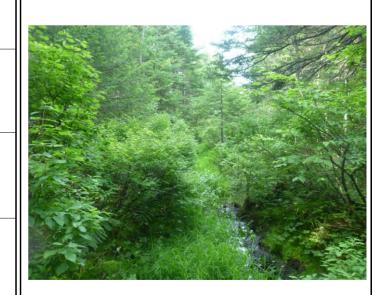
Couvert végétal * : 95 % - Conifère, Arbustif Classification du cours d'eau : Petit, permanent (< 5 m)

Substrat*: Organique État du substrat : Colmaté

Substrat*: Organique Érosion: Faible

Habitat sensible à l'aval : Non
Obstacle à la migration : Non
Sensibilité : Faible

Photo 1 : Vue vers l'aval au site de franchissement

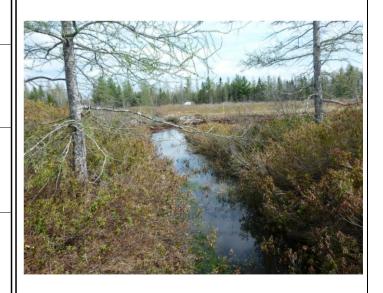
Classification du cours d'eau : Petit, permanent (< 5 m)

Régime d'écoulement : Lentique
Patron d'écoulement : Rectiligne
Vitesse du courant (m/s) : < 0,1
Niveau d'eau : Élevé
Profondeur moyenne (m) : 1
Température de l'eau (°C) : 20

Substrat*: Organique État du substrat : Colmaté

Substrat* : Organique Érosion : Faible

Habitat sensible à l'aval : Non
Obstacle à la migration : Non
Sensibilité : Faible

Photo 1 : Vue vers l'aval au site de franchissement

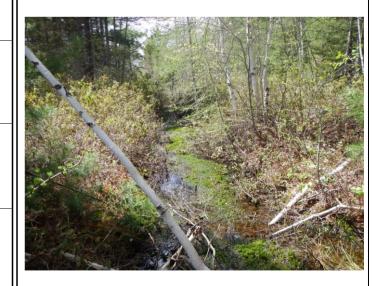
Classification du cours d'eau : Intermittent
Régime d'écoulement : Lentique
Patron d'écoulement : Rectiligne
Vitesse du courant (m/s) : < 0,1
Niveau d'eau : Normal
Profondeur moyenne (m) : 0,65
Température de l'eau (°C) : 26,3

Substrat* : Organique État du substrat : Colmaté

Érosion : Faible

Habitat sensible à l'aval : Non
Obstacle à la migration : Non
Sensibilité : Faible

Photo 1 : Vue vers l'aval au site de franchissement

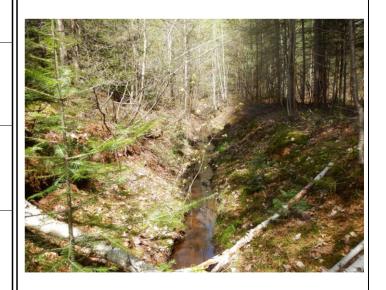
Classification du cours d'eau : Intermittent
Régime d'écoulement : Laminaire
Patron d'écoulement : Rectiligne
Vitesse du courant (m/s) : 0,1 à 0,5
Niveau d'eau : Normal
Profondeur moyenne (m) : 0,1
Température de l'eau (°C) : 20,8

Substrat*: Sable, Organique, Limon

État du substrat : Colmaté

Érosion: Faible

Habitat sensible à l'aval : Non
Obstacle à la migration : Non
Sensibilité : Faible

Photo 1: Vue vers l'aval au site de franchissement

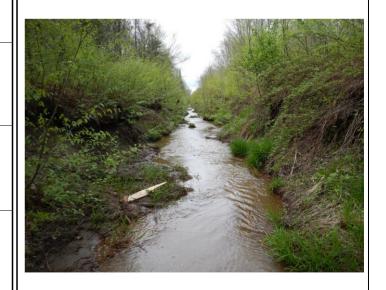
Classification du cours d'eau : Petit, permanent (< 5 m)

Substrat*: Sable, Gravier État du substrat : Déposition

Substrat*: Sable, Gravier Érosion: Modérée

Habitat sensible à l'aval : Non
Obstacle à la migration : Non
Sensibilité : Modérée

Photo 1 : Vue vers l'aval au site de franchissement

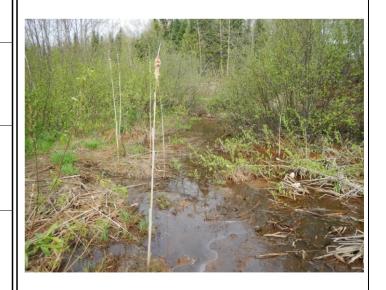
Classification du cours d'eau : Intermittent
Régime d'écoulement : Laminaire
Patron d'écoulement : Rectiligne
Vitesse du courant (m/s) : 0,1 à 0,5
Niveau d'eau : Normal
Profondeur moyenne (m) : 0,1
Température de l'eau (°C) : 11,5

Substrat*: Sable, Organique

État du substrat : Déposition

Érosion : Faible

Habitat sensible à l'aval : Non
Obstacle à la migration : Non
Sensibilité : Faible

Photo 1 : Vue vers l'aval au site de franchissement

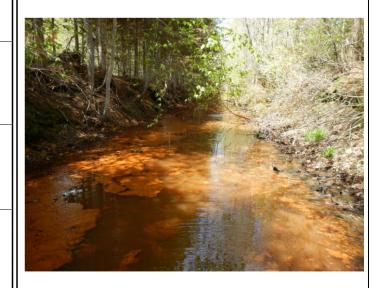
Classification du cours d'eau : Petit, permanent (< 5 m)

Habitat sensible à l'aval : Non
Obstacle à la migration : Non
Sensibilité : Faible

Photo 1: Vue vers l'aval au site de franchissement

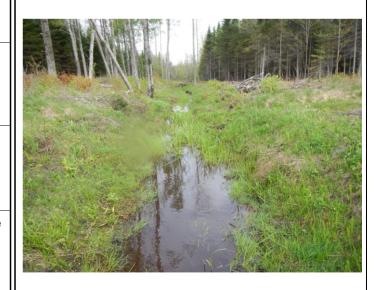
Habitat sensible à l'aval : Non
Obstacle à la migration : Non
Sensibilité : Faible

Photo 1: Vue vers l'aval au site de franchissement

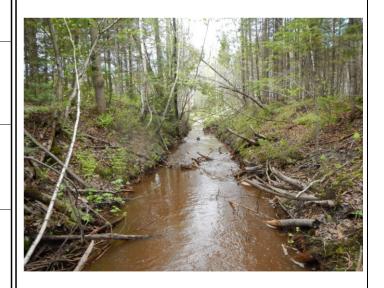
Habitat sensible à l'aval : Non
Obstacle à la migration : Non
Sensibilité : Faible

Photo 1 : Vue vers l'aval au site de franchissement

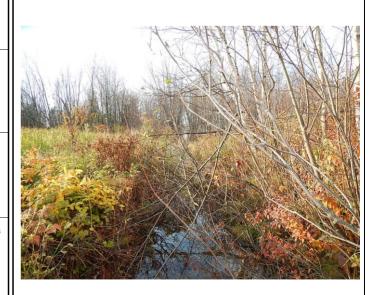
Habitat sensible à l'aval : Non
Obstacle à la migration : Non
Sensibilité : Faible

Photo 1 : Vue vers l'aval au site de franchissement
