Sites de relevé dans Lévis / Survey sites in Lévis

**OLÉODUC ÉNERGIE EST
ENERGY EAST PIPELINE**

**Sites de relevé ichthyologique par MRC ou par territoire équivalent
Fish Survey Sites by RCM or Equivalent Territory**

Relevé ichtyologique et caractérisation d'habitat / Fish and Fish Habitat Survey

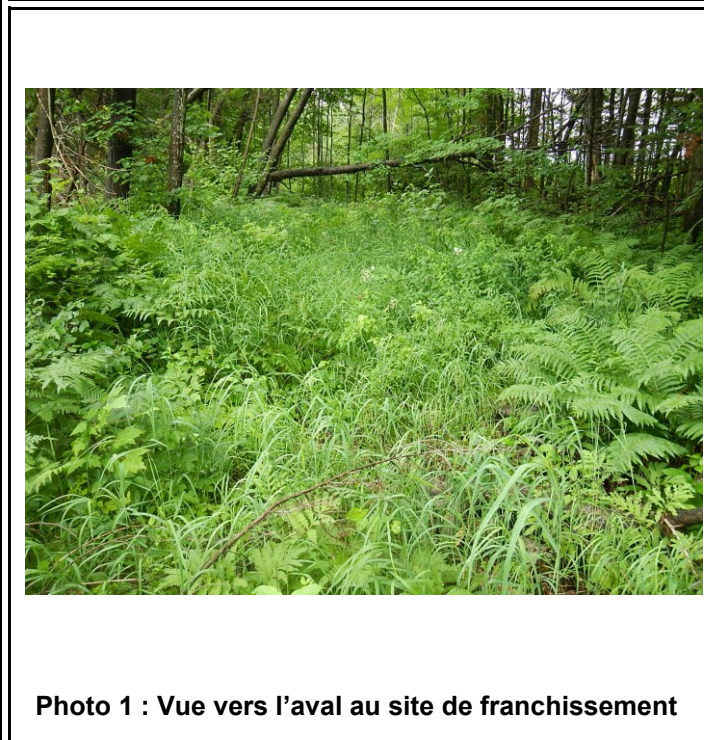
Site : LL020 - C.d. sans désignation

Localisation géographique	
Région(s) administrative(s) :	Chaudière-Appalaches
MRC :	Lévis
Municipalité(s) :	Lévis
Lot(s) :	2 059 395
Coordonnées géographiques :	UTM : 19N E334490,349; N5174056,694

Caractérisation de l'habitat	
Milieu environnant * :	Naturel, Infrastructures
Couvert végétal * :	50 % - Arbustif, Feuillu, Conifère, Herbacé
Classification du cours d'eau :	Éphémère
Régime d'écoulement :	S.O.
Patron d'écoulement :	Rectiligne
Vitesse du courant (m/s) :	S.O.
Niveau d'eau :	Étiage
Profondeur moyenne (m) :	S.O.
Température de l'eau (°C) :	S.O.
Lit du cours d'eau :	
Substrat* :	Organique
État du substrat :	Colmaté
Talus :	
Substrat* :	Organique
Érosion :	Faible

Potentiel de fraie	
Salmonidés :	Nul
Cyprinidés :	Nul
Espèces d'eau vive :	Nul
Espèces d'eau calme :	Nul

Sensibilité	
Habitat sensible à l'aval :	Non
Obstacle à la migration :	Non
Sensibilité :	Faible

Relevé ichthyologique	
Engin(s) de pêche :	Aucun relevé réalisé car niveau d'eau trop bas
Espèce(s) d'intérêt pour la conservation :	S.O.
Espèce(s) d'intérêt pour la pêche récréative :	S.O.
Autre(s) espèce(s) :	S.O.

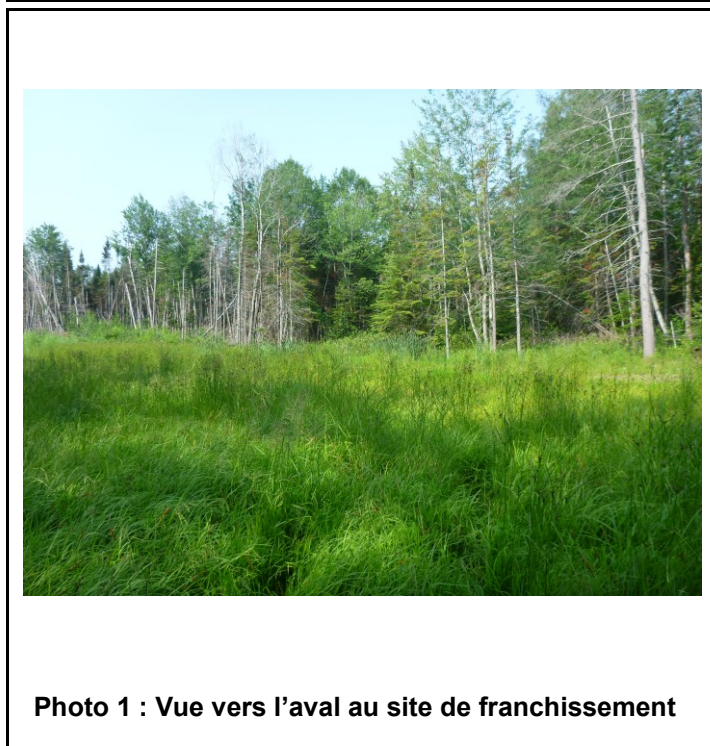
Site : LL021 - C.d. sans désignation

Caractérisation de l'habitat	
Milieu environnant * :	Naturel, Infrastructures, Agricole
Couvert végétal * :	25 % - Conifère, Feuillu
Classification du cours d'eau :	Petit, permanent (< 5 m)
Régime d'écoulement :	Laminaire
Patron d'écoulement :	Sinueux
Vitesse du courant (m/s) :	0,1 à 0,5
Niveau d'eau :	Étiage
Profondeur moyenne (m) :	0,08
Température de l'eau (°C) :	17,2
Lit du cours d'eau :	
Substrat* :	Sable, Limon, Argile
État du substrat :	Déposition
Talus :	
Substrat* :	Limon, Argile, Sable
Érosion :	Modérée

Relevé ichtyologique	
Engin(s) de pêche :	Pêche électrique portative
Espèce(s) d'intérêt pour la conservation :	S.O.
Espèce(s) d'intérêt pour la pêche récréative :	S.O.
Autre(s) espèce(s) :	naseux noir de l'Est, mullet à cornes

Potentiel de fraie	
Salmonidés :	Nul
Cyprinidés :	Modéré
Espèces d'eau vive :	Nul
Espèces d'eau calme :	Nul

Sensibilité	
Habitat sensible à l'aval :	Oui
Obstacle à la migration :	Oui
Sensibilité :	Faible

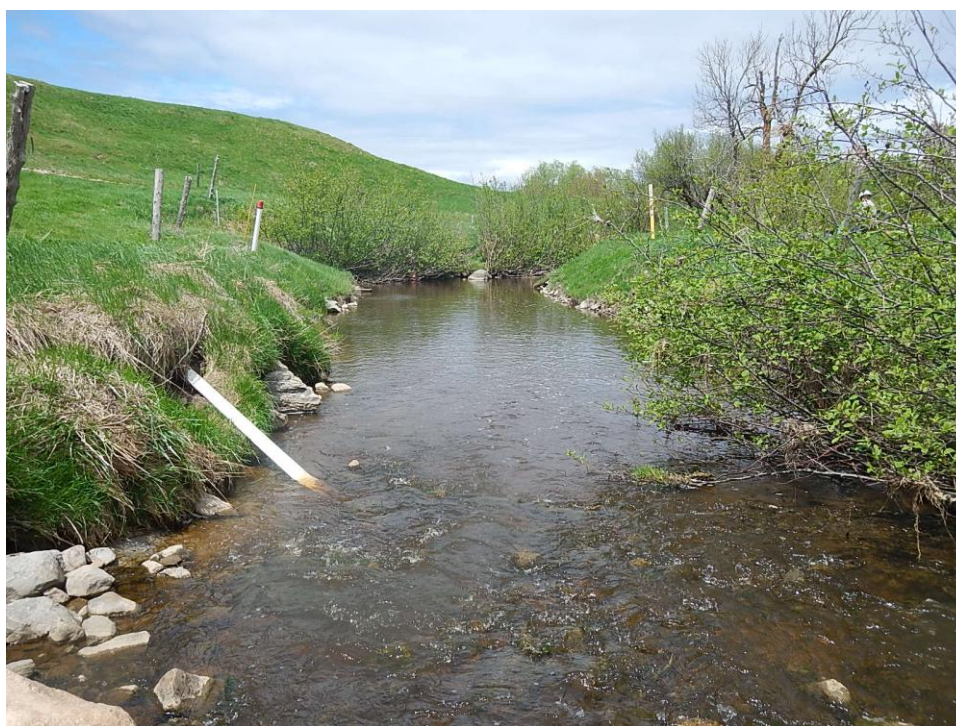
Photo 1 : Vue vers l'aval au site de franchissement

Caractérisation de l'habitat	
Milieu environnant * :	Agricole
Couvert végétal * :	10 % - Arbustif
Classification du cours d'eau :	Moyen, permanent (5 - 20 m)
Régime d'écoulement :	Laminaire
Patron d'écoulement :	Sinueux
Vitesse du courant (m/s) :	0,25
Niveau d'eau :	Normal
Profondeur moyenne (m) :	0,3
Température de l'eau (°C) :	13,9
Lit du cours d'eau :	
Substrat* :	Galet, Caillou, Bloc
État du substrat :	Déposition
Talus :	
Substrat* :	Sable, Limon
Érosion :	Modérée

Sensibilité	
Habitat sensible à l'aval :	Oui
Obstacle à la migration :	Non
Sensibilité :	Modérée

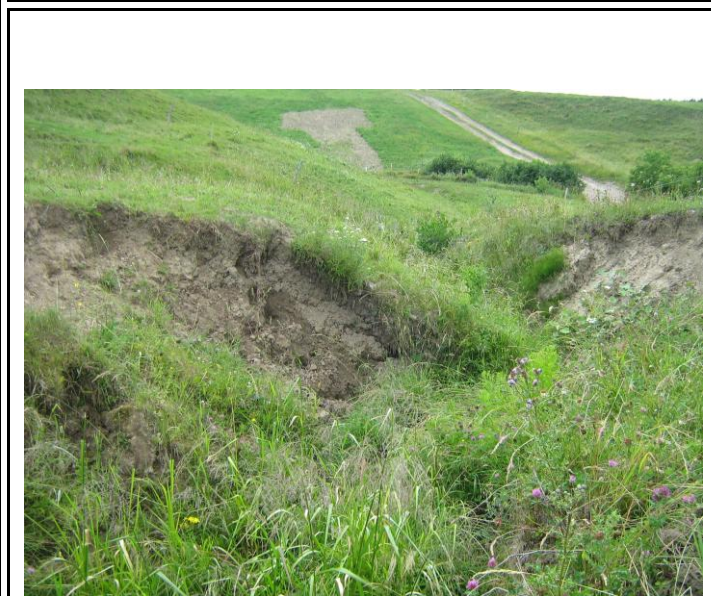
Photo 1 : Vue vers l'aval au site de franchissement

Caractérisation de l'habitat	
Milieu environnant * :	Agricole
Couvert végétal * :	75 % - Herbacé
Classification du cours d'eau :	Intermittent
Régime d'écoulement :	Lentique
Patron d'écoulement :	Sinueux
Vitesse du courant (m/s) :	< 0,1
Niveau d'eau :	Étiage
Profondeur moyenne (m) :	0,03
Température de l'eau (°C) :	18,4
Lit du cours d'eau :	
Substrat* :	Limon, Sable
État du substrat :	Compacté
Talus :	
Substrat* :	Limon, Sable
Érosion :	Forte

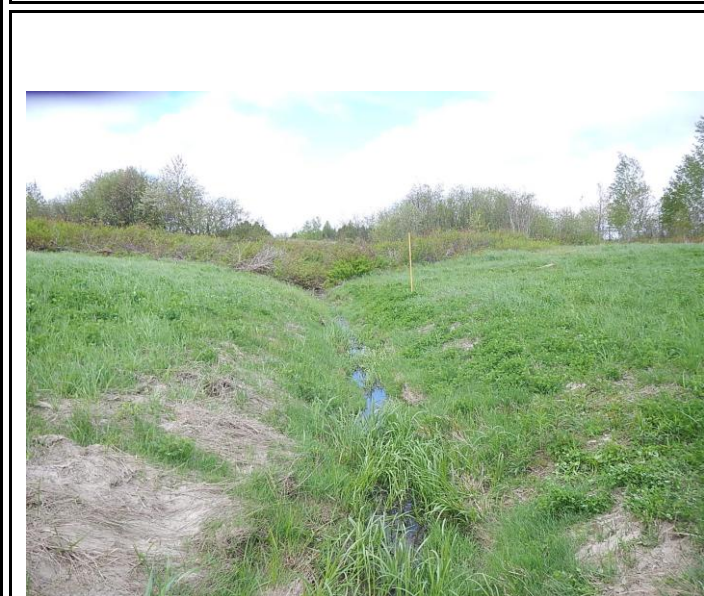
Photo 1 : Vue vers l'aval au site de franchissement

Caractérisation de l'habitat	
Milieu environnant * :	Infrastructures, Naturel
Couvert végétal * :	30 % - Herbacé, Arbustif
Classification du cours d'eau :	Intermittent
Régime d'écoulement :	Laminaire
Patron d'écoulement :	Rectiligne
Vitesse du courant (m/s) :	0,1 à 0,5
Niveau d'eau :	Normal
Profondeur moyenne (m) :	0,15
Température de l'eau (°C) :	15,5
Lit du cours d'eau :	
Substrat* :	Argile, Limon
État du substrat :	Compacté
Talus :	
Substrat* :	Limon
Érosion :	Faible

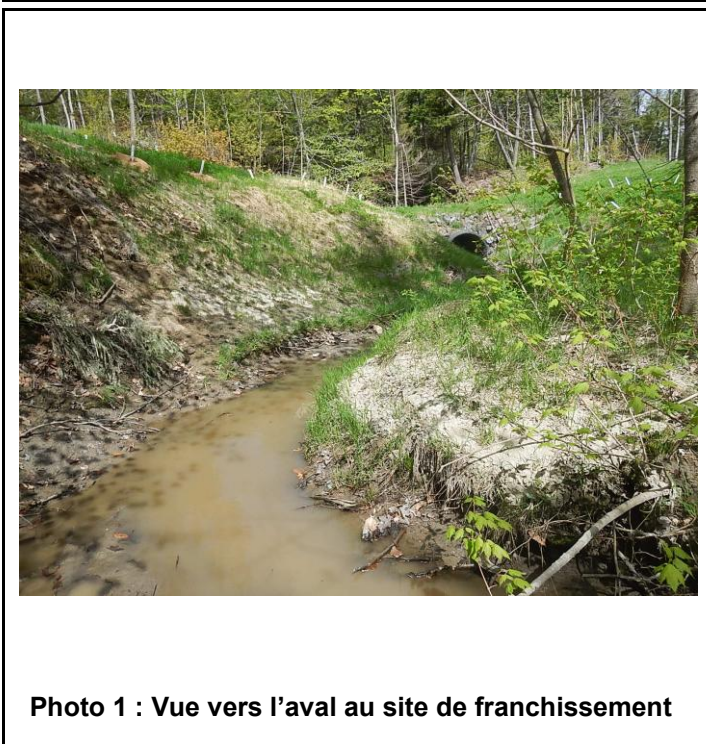
Site : LL025A - C.d. sans désignation

Localisation géographique	
Région(s) administrative(s) :	Chaudière-Appalaches
MRC :	Lévis
Municipalité(s) :	Lévis
Lot(s) :	2 697 823, 2 692 884
Coordonnées géographiques :	UTM : 19N E333316,008; N5177883,525

Sensibilité	
Habitat sensible à l'aval :	Non
Obstacle à la migration :	Non
Sensibilité :	Faible

Relevé ichtyologique	
Engin(s) de pêche :	Aucun relevé réalisé car niveau d'eau trop bas
Espèce(s) d'intérêt pour la conservation :	S.O.
Espèce(s) d'intérêt pour la pêche récréative :	S.O.
Autre(s) espèce(s) :	S.O.

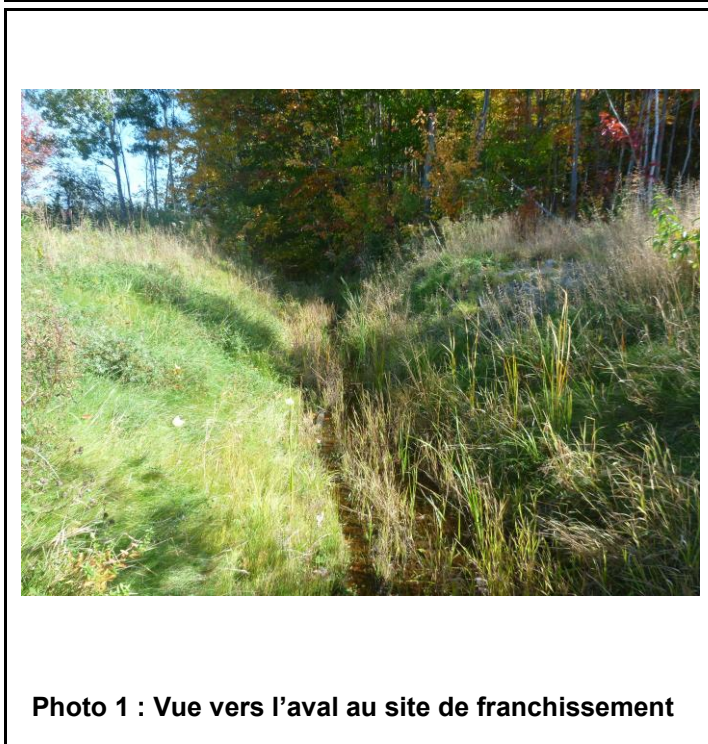
Site : LL026A - C.d. sans désignation

Localisation géographique	
Région(s) administrative(s) :	Chaudière-Appalaches
MRC :	Lévis
Municipalité(s) :	Lévis
Lot(s) :	2 692 869
Coordonnées géographiques :	UTM : 19N E332738,158; N5178197,782

Sensibilité	
Habitat sensible à l'aval :	Non
Obstacle à la migration :	Non
Sensibilité :	Faible

Relevé ichthyologique	
Engin(s) de pêche :	Aucun relevé réalisé car niveau d'eau trop bas
Espèce(s) d'intérêt pour la conservation :	S.O.
Espèce(s) d'intérêt pour la pêche récréative :	S.O.
Autre(s) espèce(s) :	S.O.

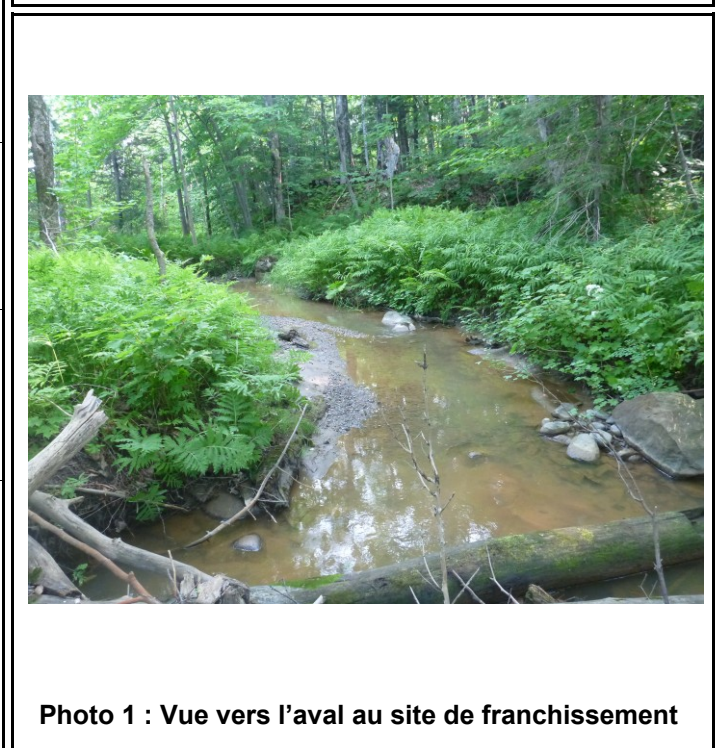
Photo 1 : Vue vers l'aval au site de franchissement

Caractérisation de l'habitat	
Milieu environnant * :	Naturel
Couvert végétal * :	85 % - Feuillu, Conifère, Herbacé, Arbustif
Classification du cours d'eau :	Petit, permanent (< 5 m)
Régime d'écoulement :	Laminaire
Patron d'écoulement :	Méandreuse
Vitesse du courant (m/s) :	0,1 à 0,5
Niveau d'eau :	Étiage
Profondeur moyenne (m) :	0,1
Température de l'eau (°C) :	18,9
Lit du cours d'eau :	
Substrat* :	Sable, Gravier, Limon
État du substrat :	Déposition
Talus :	
Substrat* :	Sable, Organique
Érosion :	Modérée, Faible

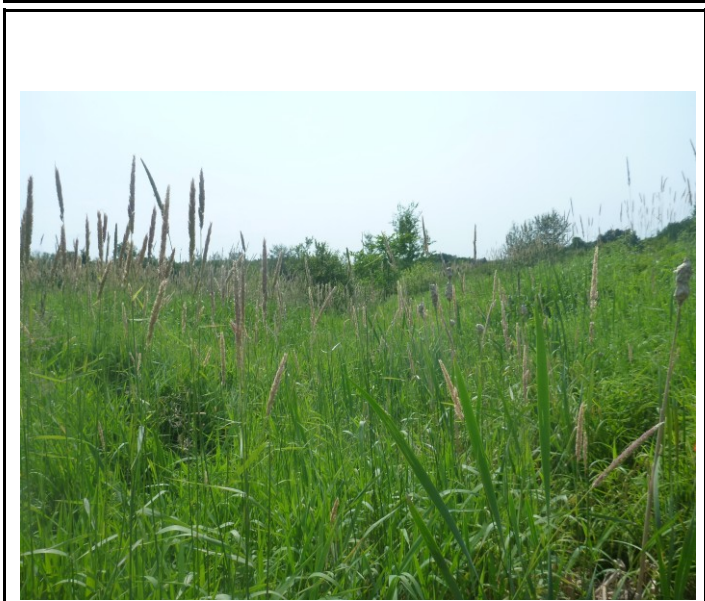
Photo 1 : Vue vers l'aval au site de franchissement

Caractérisation de l'habitat	
Milieu environnant * :	Agricole, Infrastructures
Couvert végétal * :	30 % - Herbacé
Classification du cours d'eau :	Intermittent
Régime d'écoulement :	S.O.
Patron d'écoulement :	Rectiligne
Vitesse du courant (m/s) :	S.O.
Niveau d'eau :	Étiage
Profondeur moyenne (m) :	S.O.
Température de l'eau (°C) :	S.O.
Lit du cours d'eau :	
Substrat* :	Organique, Sable, Limon
État du substrat :	Colmaté
Talus :	
Substrat* :	Sable, Limon
Érosion :	Faible

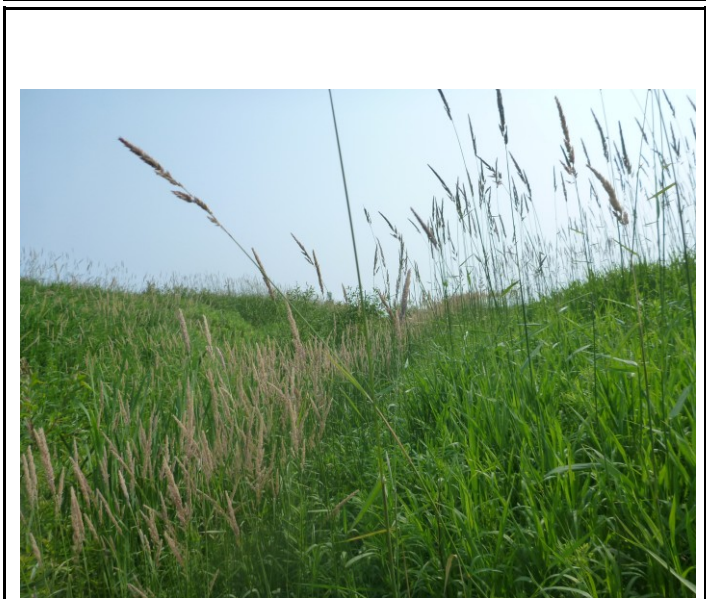
Photo 1 : Vue vers l'aval au site de franchissement

Caractérisation de l'habitat	
Milieu environnant * :	Agricole, Infrastructures
Couvert végétal * :	40 % - Arbustif, Herbacé
Classification du cours d'eau :	Intermittent
Régime d'écoulement :	S.O.
Patron d'écoulement :	Rectiligne
Vitesse du courant (m/s) :	S.O.
Niveau d'eau :	Étiage
Profondeur moyenne (m) :	S.O.
Température de l'eau (°C) :	S.O.
Lit du cours d'eau :	
Substrat* :	Organique, Limon
État du substrat :	Colmaté
Talus :	
Substrat* :	Sable, Limon
Érosion :	Faible

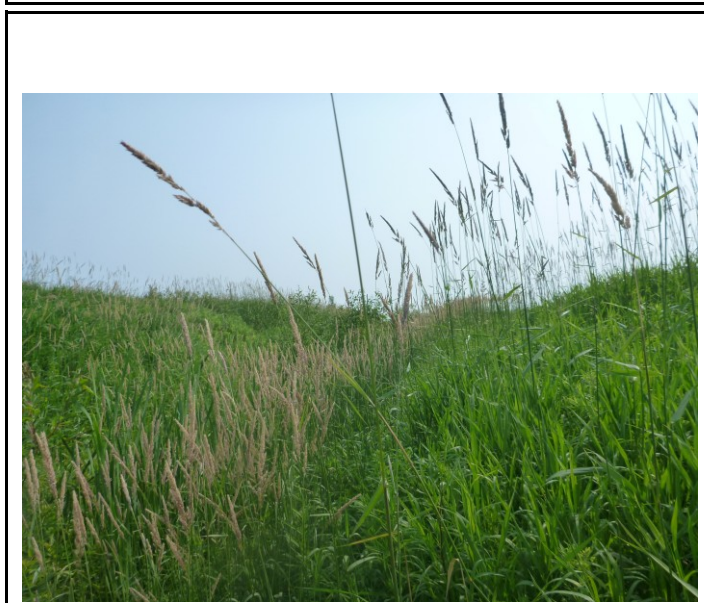
Photo 1 : Vue du cours d'eau vers l'aval

Caractérisation de l'habitat	
Milieu environnant * :	Agricole, Infrastructures
Couvert végétal * :	40 % - Arbustif, Herbacé
Classification du cours d'eau :	Intermittent
Régime d'écoulement :	S.O.
Patron d'écoulement :	Rectiligne
Vitesse du courant (m/s) :	S.O.
Niveau d'eau :	Étiage
Profondeur moyenne (m) :	S.O.
Température de l'eau (°C) :	S.O.
Lit du cours d'eau :	
Substrat* :	Organique, Limon
État du substrat :	Colmaté
Talus :	
Substrat* :	Sable, Limon
Érosion :	Faible
* exprimé par ordre de dominance
