**Sites de relevé dans Lévis / Survey sites in Lévis**

**OLÉODUC ÉNERGIE EST ENERGY EAST PIPELINE**

**Sites de relevé ichthyologique par MRC ou par territoire équivalent / Fish Survey Sites by RCM or Equivalent Territory**

**Site : ML400A - C.d. sans désignation**

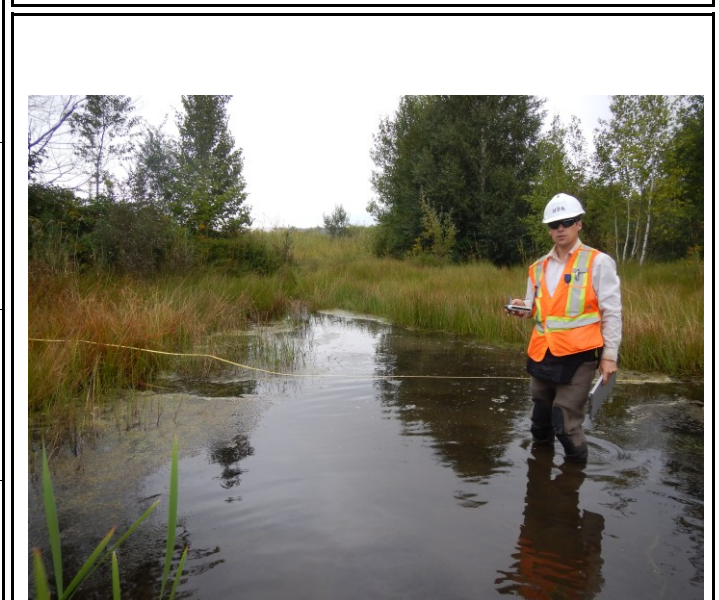
**Photo 1 : Vue vers l'aval au site de franchissement**

Caractérisation de l'habitat	
Milieu environnant * :	Agricole, Naturel
Couvert végétal * :	5 % - Herbacé, Feuillu, Arbustif
Classification du cours d'eau :	Étang
Régime d'écoulement :	Lentique
Patron d'écoulement :	S.O.
Vitesse du courant (m/s) :	< 0,1
Niveau d'eau :	Normal
Profondeur moyenne (m) :	0,2
Température de l'eau (°C) :	18,3
Lit du cours d'eau :	
Substrat* :	Argile, Sable, Gravier
État du substrat :	Compacté
Talus :	
Substrat* :	Sable, Gravier, Limon
Érosion :	Faible

Potentiel de fraie	
Salmonidés :	Nul
Cyprinidés :	Nul
Espèces d'eau vive :	Nul
Espèces d'eau calme :	Nul

Sensibilité	
Habitat sensible à l'aval :	Non
Obstacle à la migration :	Non
Sensibilité :	Faible

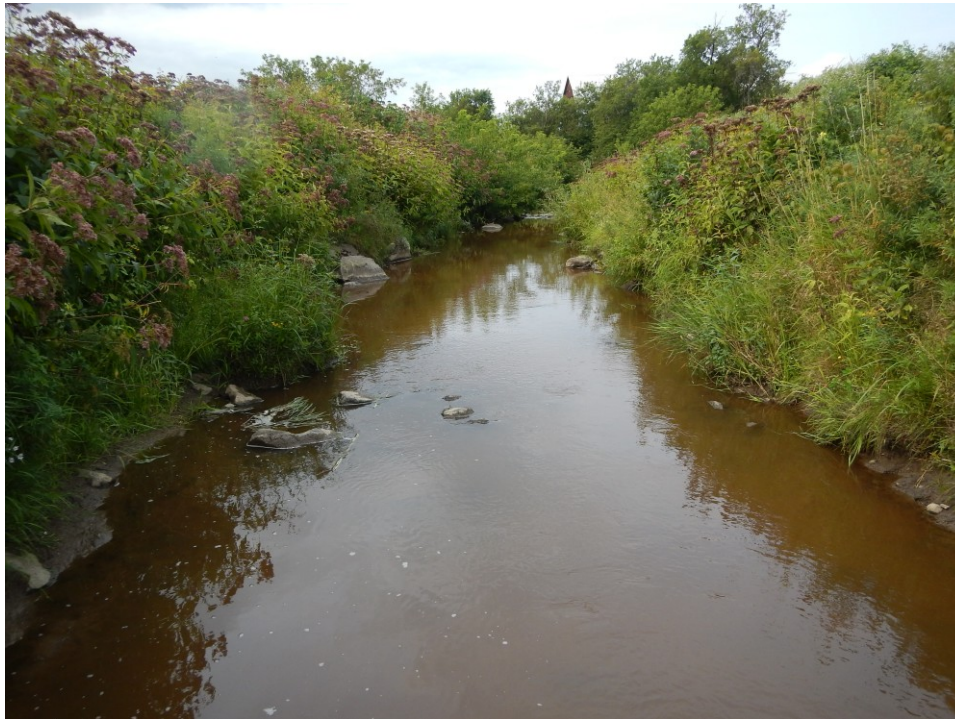
**Photo 1 : Vue vers l'aval au site de franchissement**

Caractérisation de l'habitat	
Milieu environnant * :	Agricole, Naturel, Résidentiel
Couvert végétal * :	10 % - Herbacé, Arbustif
Classification du cours d'eau :	Moyen, permanent (5 - 20 m)
Régime d'écoulement :	Laminaire
Patron d'écoulement :	Sinueux
Vitesse du courant (m/s) :	0,16
Niveau d'eau :	Normal
Profondeur moyenne (m) :	0,3
Température de l'eau (°C) :	19,3
Lit du cours d'eau :	
Substrat* :	Sable, Bloc, Caillou
État du substrat :	Déposition
Talus :	
Substrat* :	Limon, Argile, Gravier
Érosion :	Faible
* exprimé par ordre de dominance

Potentiel de fraie	
Salmonidés :	Nul
Cyprinidés :	Modéré
Espèces d'eau vive :	Faible
Espèces d'eau calme :	Nul

Sensibilité	
Habitat sensible à l'aval :	Oui
Obstacle à la migration :	Non
Sensibilité :	Modérée

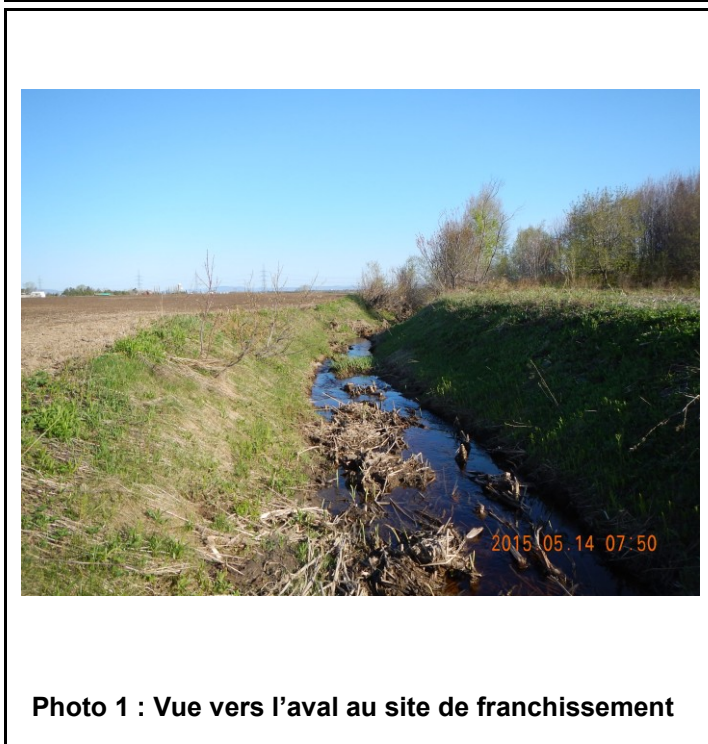
**Site : ML403 - Br. No 9 de la rivière Pénin # 4884**

Localisation géographique	
Région(s) administrative(s) :	Chaudière-Appalaches
MRC :	Lévis
Municipalité(s) :	Lévis
Lot(s) :	2 059 422
Coordonnées géographiques :	UTM : 19N E336193,554; N5175403,922

Caractérisation de l'habitat	
Milieu environnant * :	Agricole, Naturel
Couvert végétal * :	100 % - Herbacé
Classification du cours d'eau :	Éphémère
Régime d'écoulement :	S.O.
Patron d'écoulement :	Rectiligne
Vitesse du courant (m/s) :	S.O.
Niveau d'eau :	Étiage
Profondeur moyenne (m) :	S.O.
Température de l'eau (°C) :	S.O.
Lit du cours d'eau :	
Substrat* :	Limon, Organique
État du substrat :	S.O.
Talus :	
Substrat* :	Sable, Organique
Érosion :	Faible

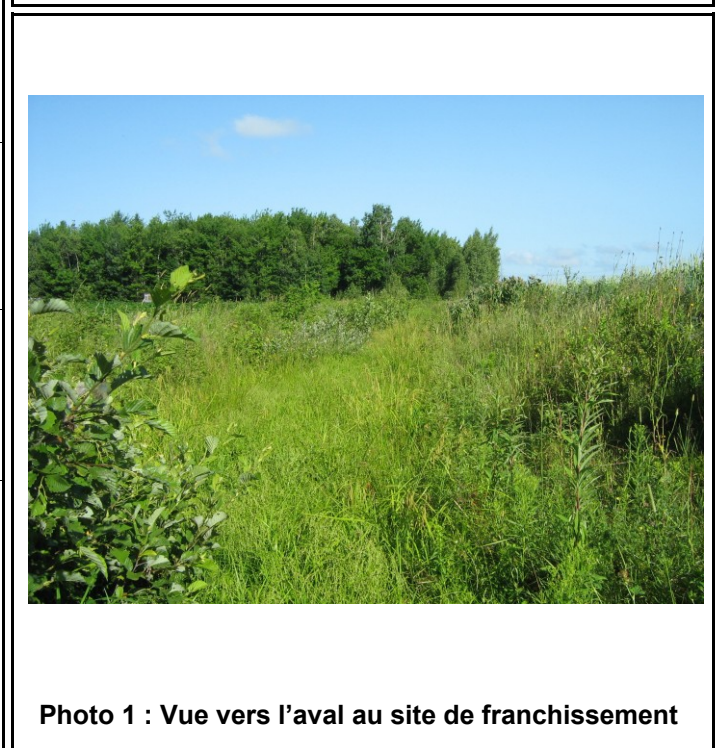
**Photo 1 : Vue vers l'aval au site de franchissement**

Relevé ichthyologique	
<b>Engin(s) de pêche :</b>	Aucun relevé réalisé car niveau d'eau trop bas

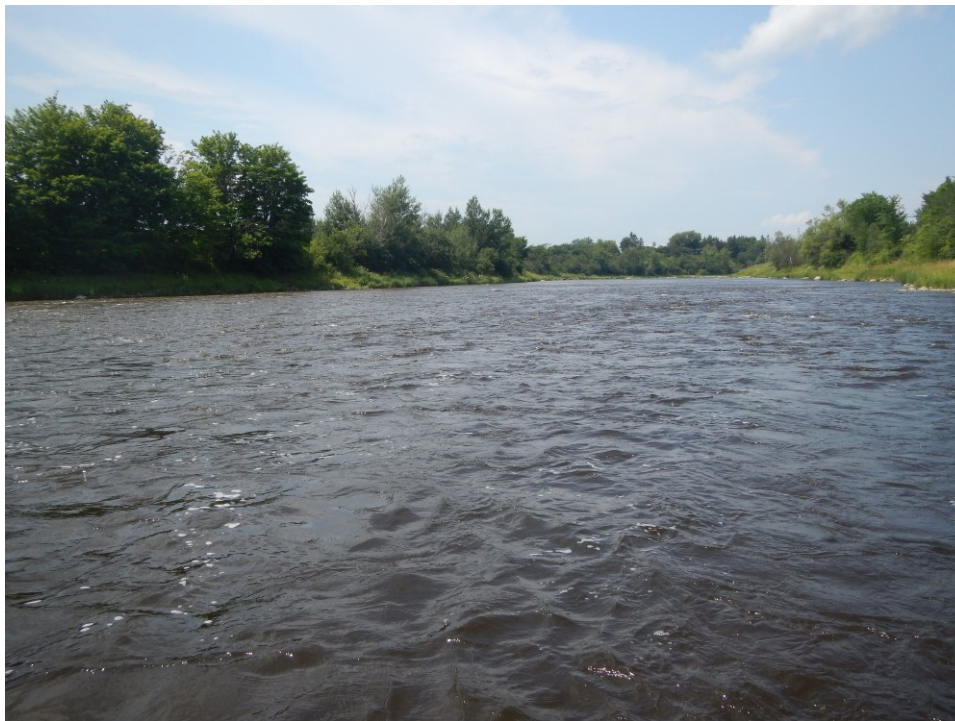
**Photo 1 : Vue vers l'aval au site de franchissement**

Caractérisation de l'habitat	
Milieu environnant * :	Agricole, Naturel, Infrastructures, Résidentiel
Couvert végétal * :	5 % - Herbacé
Classification du cours d'eau :	Large, permanent (> 20 m)
Régime d'écoulement :	Turbulent
Patron d'écoulement :	Sinueux
Vitesse du courant (m/s) :	0,71
Niveau d'eau :	Normal
Profondeur moyenne (m) :	0,4
Température de l'eau (°C) :	20,8
Lit du cours d'eau :	
Substrat* :	Bloc, Galet, Caillou
État du substrat :	Propre
Talus :	
Substrat* :	Sable, Limon, Bloc
Érosion :	Modérée
* exprimé par ordre de dominance

Potentiel de fraie	
Salmonidés :	Faible
Cyprinidés :	Modéré
Espèces d'eau vive :	Modéré
Espèces d'eau calme :	Nul

Sensibilité	
Habitat sensible à l'aval :	Non
Obstacle à la migration :	Non
Sensibilité :	Élevée

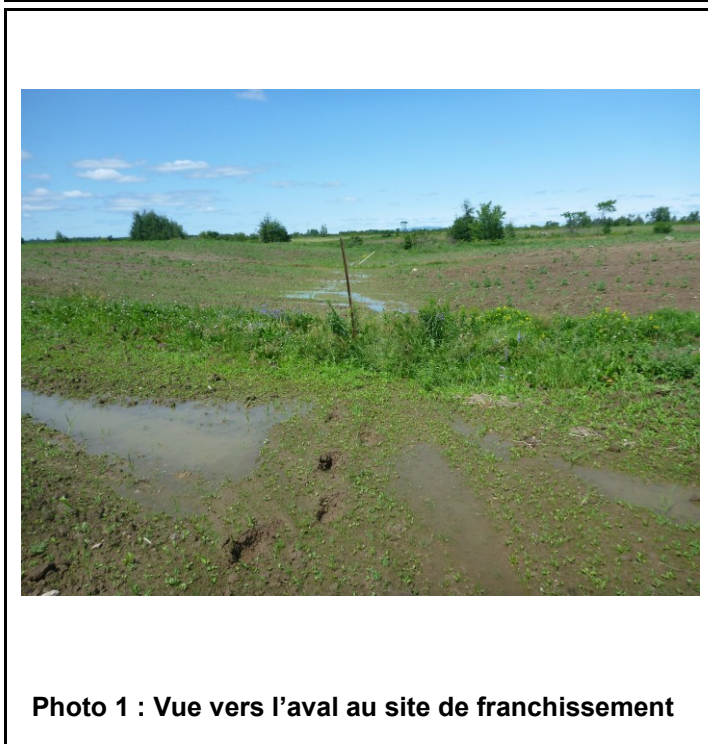
**Photo 1 : Vue vers l'aval au site de franchissement**

Caractérisation de l'habitat	
Milieu environnant * :	Agricole
Couvert végétal * :	0 %
Classification du cours d'eau :	Éphémère
Régime d'écoulement :	S.O.
Patron d'écoulement :	Rectiligne
Vitesse du courant (m/s) :	S.O.
Niveau d'eau :	Étiage
Profondeur moyenne (m) :	S.O.
Température de l'eau (°C) :	S.O.
Lit du cours d'eau :	
Substrat* :	Limon, Sable, Argile
État du substrat :	S.O.
Talus :	
Substrat* :	Limon, Sable, Argile
Érosion :	Faible

Relevé ichtyologique	
<b>Engin(s) de pêche :</b>	Aucun relevé réalisé car niveau d'eau trop bas

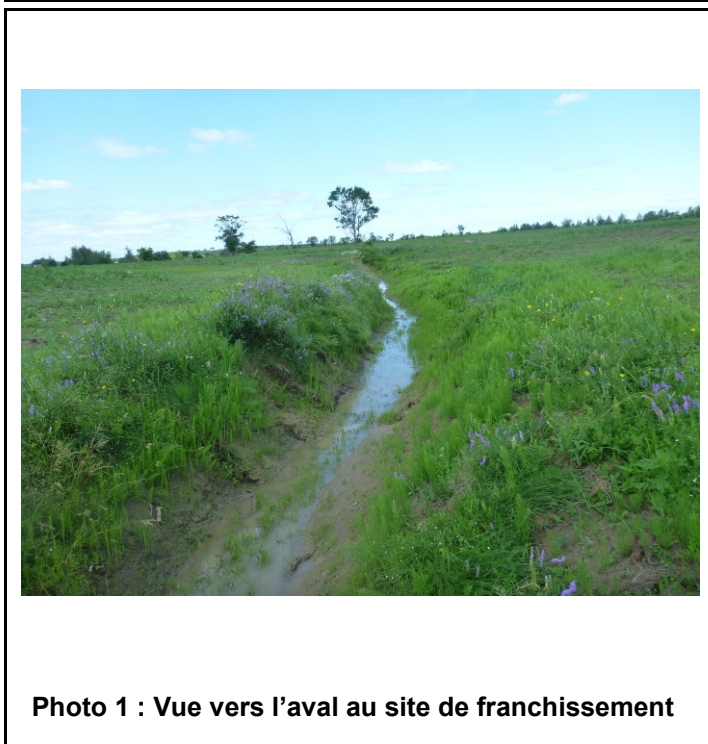
**Site : ML405 - C.d. sans désignation**

Localisation géographique	
Région(s) administrative(s) :	Chaudière-Appalaches
MRC :	Lévis
Municipalité(s) :	Lévis
Lot(s) :	2 059 499
Coordonnées géographiques :	UTM : 19N E338182,538; N5177096,469

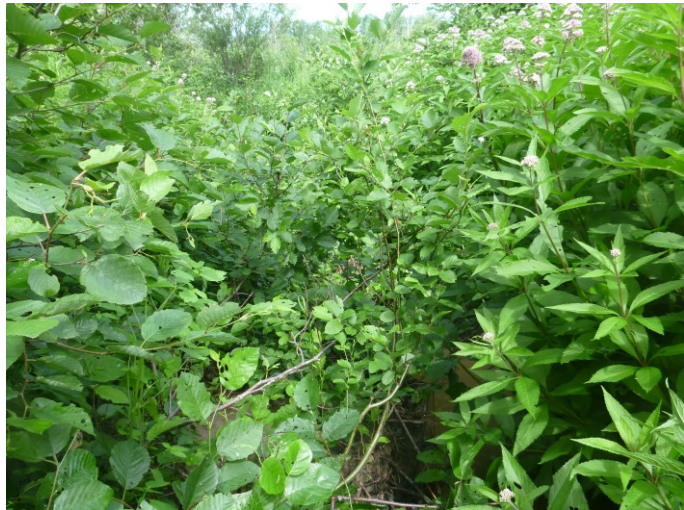
**Photo 1 : Vue vers l'aval au site de franchissement**

Caractérisation de l'habitat	
Milieu environnant * :	Agricole, Naturel, Infrastructures
Couvert végétal * :	70 % - Arbustif, Feuillu, Herbacé
Classification du cours d'eau :	Petit, permanent (< 5 m)
Régime d'écoulement :	Laminaire
Patron d'écoulement :	Sinueux
Vitesse du courant (m/s) :	0,1 à 0,5
Niveau d'eau :	Étiage
Profondeur moyenne (m) :	0,1
Température de l'eau (°C) :	19,8
Lit du cours d'eau :	
Substrat* :	Sable, Argile, Gravier
État du substrat :	Déposition
Talus :	
Substrat* :	Sable, Limon, Argile
Érosion :	Faible

Potentiel de fraie	
Salmonidés :	Nul
Cyprinidés :	Faible
Espèces d'eau vive :	Nul
Espèces d'eau calme :	Nul

Sensibilité	
Habitat sensible à l'aval :	Non
Obstacle à la migration :	Non
Sensibilité :	Faible

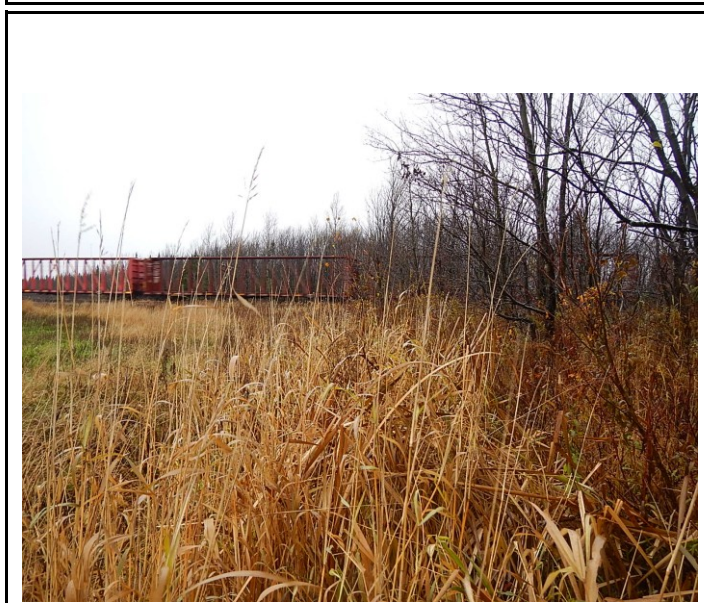
**Photo 1 : Vue vers l'aval au site de franchissement**

Caractérisation de l'habitat	
Milieu environnant * :	Agricole, Naturel, Infrastructures
Couvert végétal * :	90 % - Herbacé, Arbustif, Feuillu
Classification du cours d'eau :	Intermittent
Régime d'écoulement :	Laminaire
Patron d'écoulement :	Rectiligne
Vitesse du courant (m/s) :	0,1 à 0,5
Niveau d'eau :	Étiage
Profondeur moyenne (m) :	0,1
Température de l'eau (°C) :	6,9
Lit du cours d'eau :	
Substrat* :	Argile, Limon, Organique
État du substrat :	Compacté
Talus :	
Substrat* :	Argile, Limon, Organique
Érosion :	Faible

Relevé ichtyologique	
<b>Engin(s) de pêche :</b>	Aucun relevé réalisé car niveau d'eau trop bas
<b>Espèce(s) d'intérêt pour la conservation :</b>	S.O.
<b>Espèce(s) d'intérêt pour la pêche récréative :</b>	S.O.
<b>Autre(s) espèce(s) :</b>	S.O.

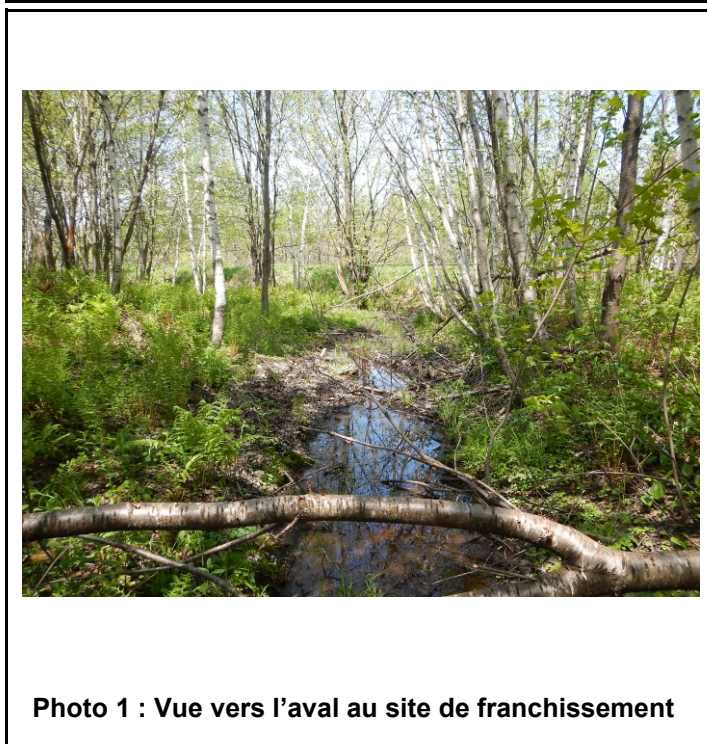
**Site : ML803 - C.d. sans désignation**

Localisation géographique	
Région(s) administrative(s) :	Chaudière-Appalaches
MRC :	Lévis
Municipalité(s) :	Lévis
Lot(s) :	2 489 861
Coordonnées géographiques :	UTM : 19N E344501,216; N5178126,432

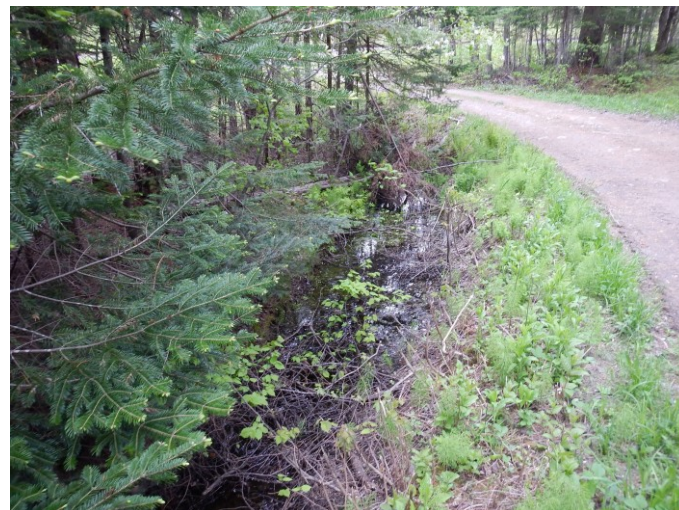
**Photo 1 : Vue vers l'aval au site de franchissement**

Caractérisation de l'habitat	
Milieu environnant * :	Infrastructures, Naturel
Couvert végétal * :	40 % - Conifère, Herbacé, Arbustif, Feuillu
Classification du cours d'eau :	Intermittent
Régime d'écoulement :	Lentique
Patron d'écoulement :	Rectiligne
Vitesse du courant (m/s) :	< 0,1
Niveau d'eau :	Étiage
Profondeur moyenne (m) :	0,1
Température de l'eau (°C) :	9,7
Lit du cours d'eau :	
Substrat* :	Limon, Argile, Organique
État du substrat :	Colmaté
Talus :	
Substrat* :	Limon, Argile, Sable
Érosion :	Faible
* exprimé par ordre de dominance

Potentiel de fraie	
Salmonidés :	Nul
Cyprinidés :	Nul
Espèces d'eau vive :	Nul
Espèces d'eau calme :	Faible

Sensibilité	
Habitat sensible à l'aval :	Non
Obstacle à la migration :	Non
Sensibilité :	Faible
