Sites de relevé dans la MRC Argenteuil / Survey sites in MRC Argenteuil

OLÉODUC ÉNERGIE EST ENERGY EAST PIPELINE

Sites de relevé ichthyologique par MRC ou par territoire équivalent / Fish Survey Sites by RCM or Equivalent Territory

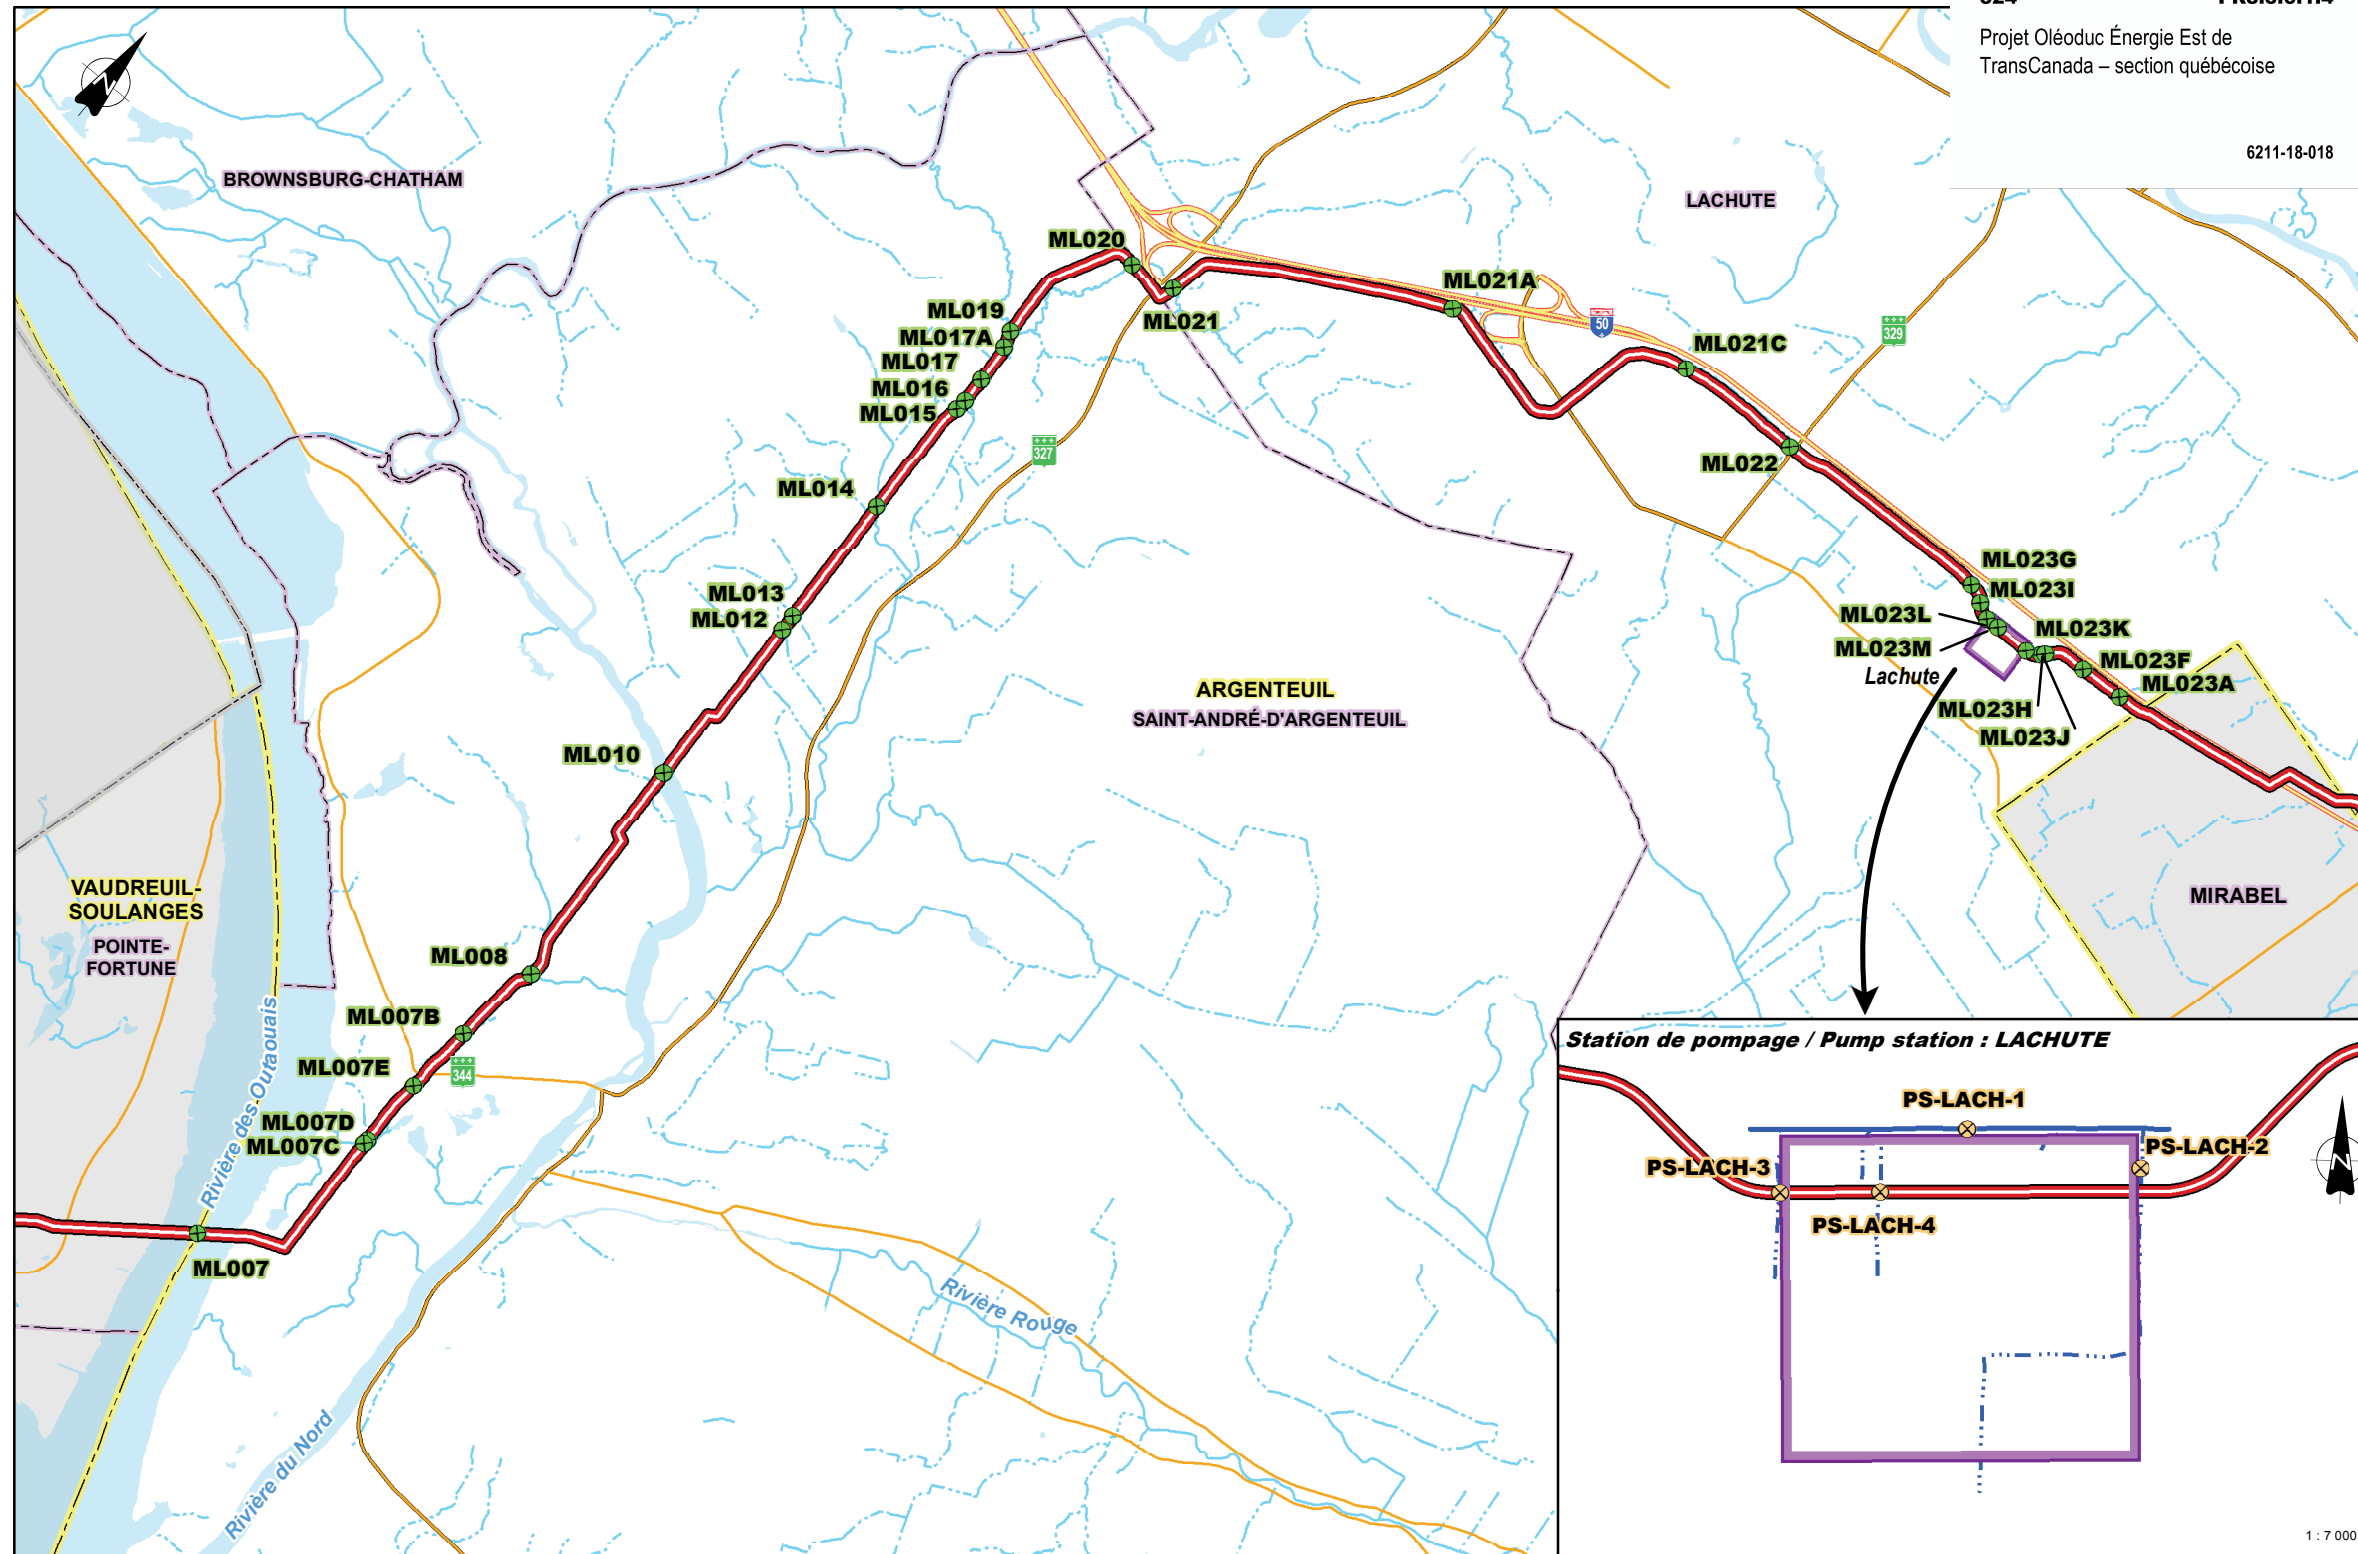
- ML007 Rivière des Outaouais (Voir MRC Vaudreuil-Soulanges)
- ML007C C.d. sans désignation
- ML007D C.d. sans désignation
- ML007E C.d. sans désignation
- ML007B C.d. sans désignation

- ML008 C.d. sans désignation
- ML010 Rivière du Nord
- ML012 Br. Rodger-Bradley du c.d. Fraser-Raymond # 8398
- ML013 C.d. sans désignation
- ML014 C.d. sans désignation

- ML015 C.d. sans désignation
- ML016 Br. Geneva du c.d. Fraser-Raymond # 8398
- ML017 C.d. sans désignation
- ML017A C.d. sans désignation
- ML019 C.d. Saint-André-Saint-Jérusalem # 4034

- ML020 C.d. Saint-André-Saint-Jérusalem # 4034
- ML021 C.d. Saint-André-Saint-Jérusalem # 4034
- ML021A C.d. Walker # 7522
- ML021C C.d. sans désignation

- ML022 C.d. Strong ou Br. No 2 de la rivière Noire # 7543
- ML023G C.d. sans désignation
- ML023I C.d. Vide-Sac # 2923
- ML023L C.d. sans désignation
- ML023M C.d. sans désignation

- ML023K C.d. sans désignation
- ML023H C.d. sans désignation
- ML023J C.d. Vide-Sac # 2923
- ML023F C.d. sans désignation
- ML023A C.d. Vide-Sac # 2923

- PS-LACH-3 C.d. sans désignation
- PS-LACH-4 C.d. sans désignation
- PS-LACH-1 C.d. Vide-Sac # 2923
- PS-LACH-2 C.d. sans désignation

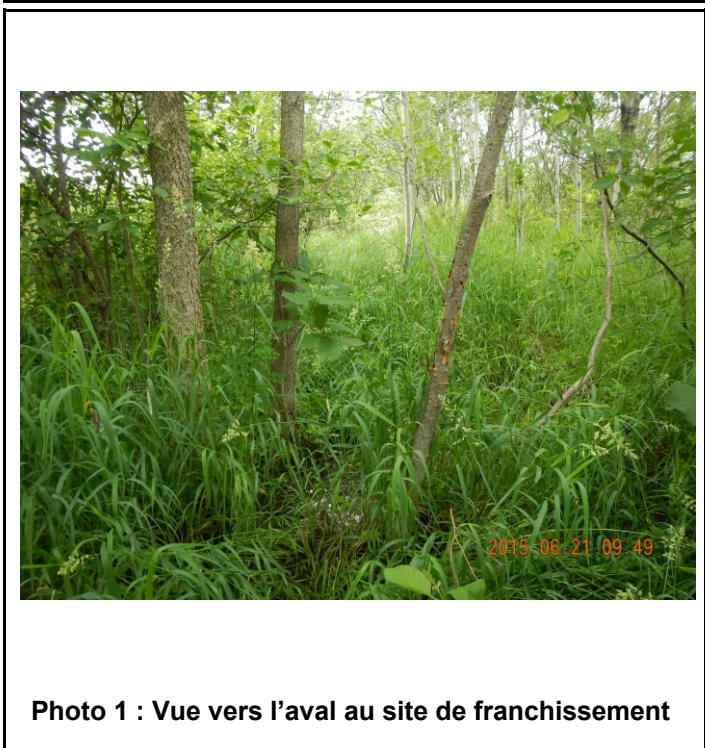
Site : ML007C - C.d. sans désignation

Caractérisation de l'habitat	
Milieu environnant * :	Agricole, Infrastructures
Couvert végétal * :	90 % - Feuillu, Herbacé, Arbustif
Classification du cours d'eau :	Intermittent
Régime d'écoulement :	Laminaire
Patron d'écoulement :	Rectiligne
Vitesse du courant (m/s) :	0,1 à 0,5
Niveau d'eau :	Élevé
Profondeur moyenne (m) :	0,15
Température de l'eau (°C) :	16,9
Lit du cours d'eau :	
Substrat* :	Limon, Argile, Sable
État du substrat :	Compacté
Talus :	
Substrat* :	Limon, Argile
Érosion :	Faible

Potentiel de fraie	
Salmonidés :	Nul
Cyprinidés :	Nul
Espèces d'eau vive :	Nul
Espèces d'eau calme :	Nul

Sensibilité	
Habitat sensible à l'aval :	Non
Obstacle à la migration :	Non
Sensibilité :	Faible

Relevé ichthyologique	
Engin(s) de pêche :	Pêche électrique portative
Espèce(s) d'intérêt pour la conservation :	S.O.
Espèce(s) d'intérêt pour la pêche récréative :	S.O.
Autre(s) espèce(s) :	Pas de capture

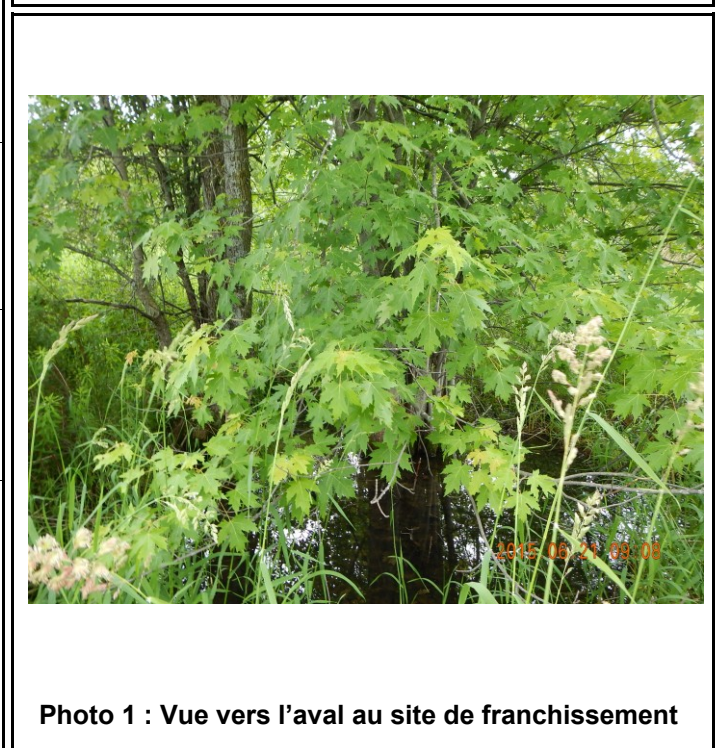
Photo 1 : Vue vers l'aval au site de franchissement

Caractérisation de l'habitat	
Milieu environnant * :	Agricole, Infrastructures
Couvert végétal * :	60 % - Arbustif, Feuillu, Herbacé
Classification du cours d'eau :	Intermittent
Régime d'écoulement :	Lentique
Patron d'écoulement :	Rectiligne
Vitesse du courant (m/s) :	< 0,1
Niveau d'eau :	Inondation
Profondeur moyenne (m) :	0,15
Température de l'eau (°C) :	15,9
Lit du cours d'eau :	
Substrat* :	Argile, Limon, Organique
État du substrat :	Compacté
Talus :	
Substrat* :	Argile, Limon, Organique
Érosion :	Faible

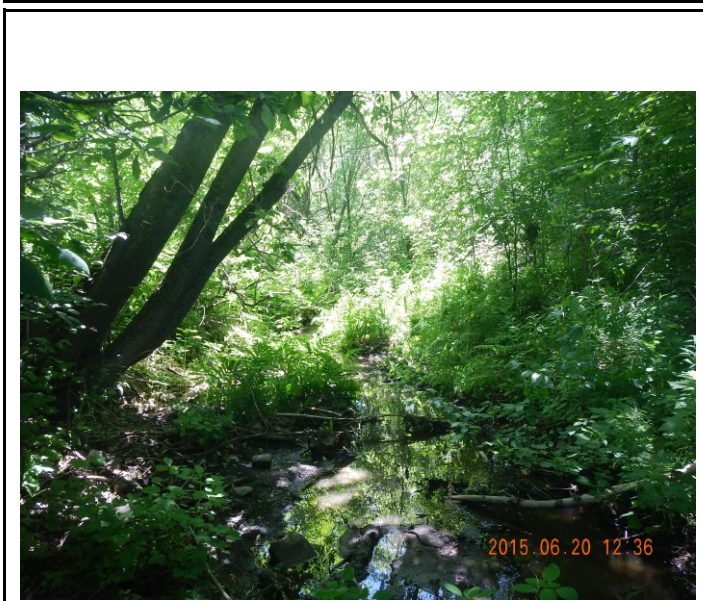
Photo 1 : Vue vers l'aval au site de franchissement

Caractérisation de l'habitat	
Milieu environnant * :	Naturel, Résidentiel, Infrastructures
Couvert végétal * :	85 % - Feuillu, Herbacé, Arbustif
Classification du cours d'eau :	Petit, permanent (< 5 m)
Régime d'écoulement :	Laminaire
Patron d'écoulement :	Sinueux
Vitesse du courant (m/s) :	0,1 à 0,5
Niveau d'eau :	Normal
Profondeur moyenne (m) :	0,1
Température de l'eau (°C) :	18,3
Lit du cours d'eau :	
Substrat* :	Sable, Gravier, Limon
État du substrat :	Colmaté
Talus :	
Substrat* :	Sable, Limon, Caillou
Érosion :	Faible

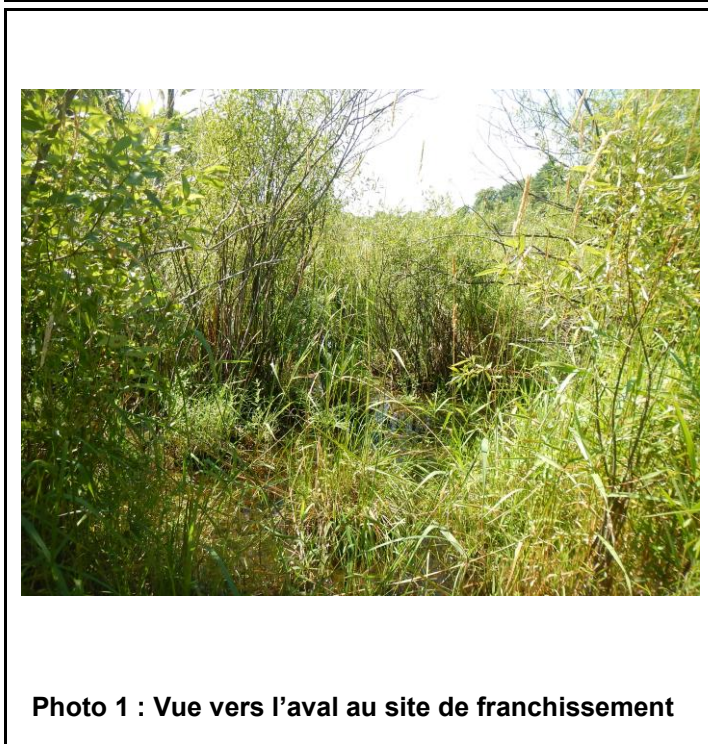
Sensibilité	
Habitat sensible à l'aval :	Non
Obstacle à la migration :	Non
Sensibilité :	Faible

Relevé ichtyologique	
Engin(s) de pêche :	Pêche électrique portative
Espèce(s) d'intérêt pour la conservation :	S.O.
Espèce(s) d'intérêt pour la pêche récréative :	S.O.
Autre(s) espèce(s) :	ombre de vase

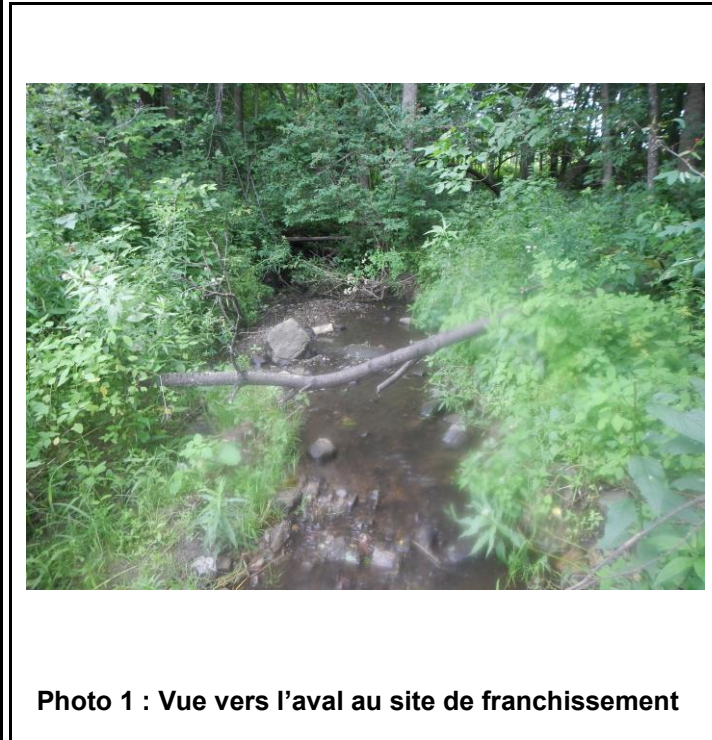
Photo 1 : Vue vers l'aval au site de franchissement

Caractérisation de l'habitat	
Milieu environnant * :	Naturel, Infrastructures
Couvert végétal * :	50 % - Feuillu, Herbacé, Arbustif
Classification du cours d'eau :	Petit, permanent (< 5 m)
Régime d'écoulement :	Laminaire
Patron d'écoulement :	Sinueux
Vitesse du courant (m/s) :	0,1 à 0,5
Niveau d'eau :	Étiage
Profondeur moyenne (m) :	0,1
Température de l'eau (°C) :	N.D.
Lit du cours d'eau :	
Substrat* :	Galet, Caillou, Sable
État du substrat :	Déposition
Talus :	
Substrat* :	Sable, Argile, Bloc
Érosion :	Faible

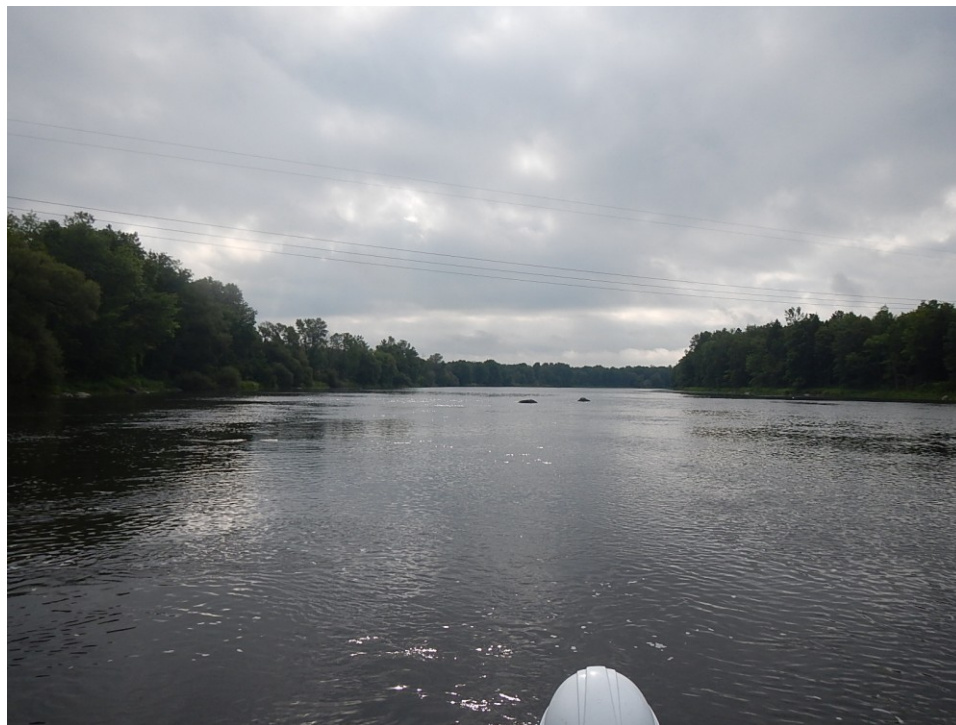
Photo 1 : Vue vers l'aval au site de franchissement

Caractérisation de l'habitat	
Milieu environnant * :	Naturel, Infrastructures, Résidentiel
Couvert végétal * :	0 %
Classification du cours d'eau :	Large, permanent (> 20 m)
Régime d'écoulement :	Laminaire
Patron d'écoulement :	Sinueux
Vitesse du courant (m/s) :	0,1 à 0,5
Niveau d'eau :	Étiage
Profondeur moyenne (m) :	1,25
Température de l'eau (°C) :	20,5
Lit du cours d'eau :	
Substrat* :	Bloc, Galet, Caillou
État du substrat :	Propre
Talus :	
Substrat* :	Sable, Limon, Bloc
Érosion :	Faible
* exprimé par ordre de dominance
