**Site : ML087C - C.d. sans désignation**

Localisation géographique	
Région(s) administrative(s) :	Lanaudière
MRC :	Les Moulins
Municipalité(s) :	Mascouche
Lot(s) :	16 PTIE
Coordonnées géographiques :	UTM : 18N E613204,402; N5070384,26

Date(s) de relevé(s)	
Caractérisation de l'habitat :	1 août 2015
Relevé ichtyologique :	1 août 2015

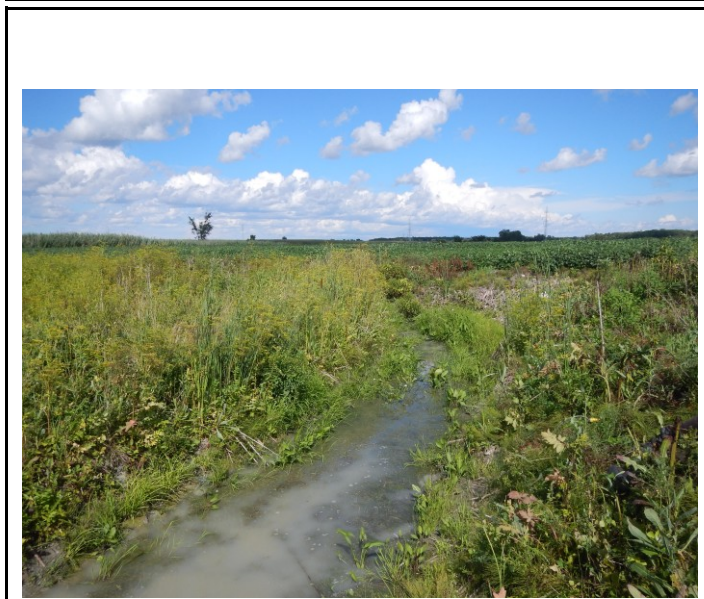
**Photo 1 : Vue vers l'aval au site de franchissement**

Caractérisation de l'habitat	
Milieu environnant * :	Agricole
Couvert végétal * :	5 % - Herbacé
Classification du cours d'eau :	Intermittent
Régime d'écoulement :	Lentique
Patron d'écoulement :	Rectiligne
Vitesse du courant (m/s) :	< 0,1
Niveau d'eau :	Étiage
Profondeur moyenne (m) :	0,1
Température de l'eau (°C) :	30,7
Lit du cours d'eau :	
Substrat* :	Argile, Limon
État du substrat :	Colmaté
Talus :	
Substrat* :	Argile, Organique, Sable
Érosion :	Faible, Modérée
* exprimé par ordre de dominance

Potentiel de fraie	
Salmonidés :	Nul
Cyprinidés :	Faible
Espèces d'eau vive :	Nul
Espèces d'eau calme :	Faible

Sensibilité	
Habitat sensible à l'aval :	Non
Obstacle à la migration :	Non
Sensibilité :	Faible

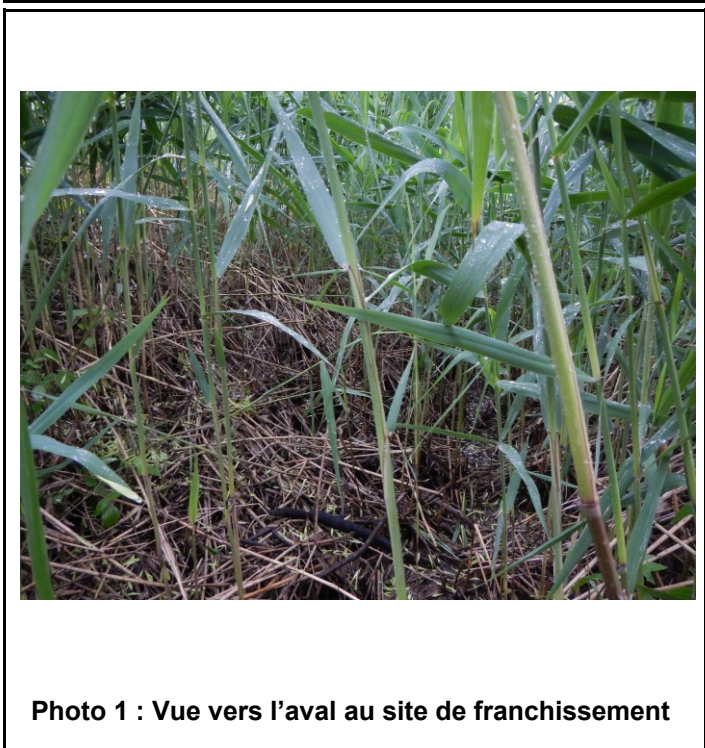
Localisation géographique	
Région(s) administrative(s) :	Lanaudière
MRC :	Les Moulins
Municipalité(s) :	Mascouche
Lot(s) :	22 PTIE, 24 PTIE
Coordonnées géographiques :	UTM : 18N E613978,711; N5070093,805

Sensibilité	
Habitat sensible à l'aval :	Non
Obstacle à la migration :	Non
Sensibilité :	Faible

Relevé ichthyologique	
<b>Engin(s) de pêche :</b>	Aucun relevé réalisé car niveau d'eau trop bas
<b>Espèce(s) d'intérêt pour la conservation :</b>	S.O.
<b>Espèce(s) d'intérêt pour la pêche récréative :</b>	S.O.
<b>Autre(s) espèce(s) :</b>	S.O.

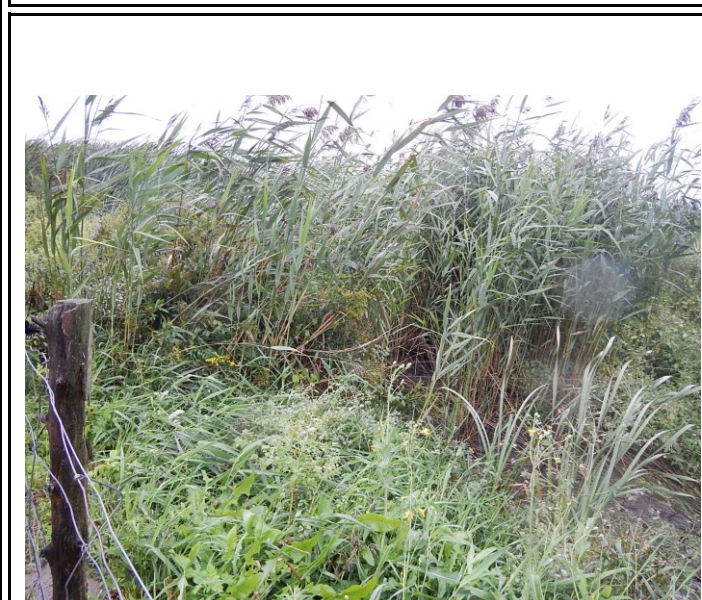
**Photo 1 : Vue vers l'aval au site de franchissement**

Caractérisation de l'habitat	
Milieu environnant * :	Agricole
Couvert végétal * :	10 % - Herbacé
Classification du cours d'eau :	Petit, permanent (< 5 m)
Régime d'écoulement :	Lenticule
Patron d'écoulement :	Rectiligne
Vitesse du courant (m/s) :	< 0,1
Niveau d'eau :	Étiage
Profondeur moyenne (m) :	0,01
Température de l'eau (°C) :	S.O.
Lit du cours d'eau :	
Substrat* :	Organique, Limon
État du substrat :	Colmaté
Talus :	
Substrat* :	Organique, Limon
Érosion :	Faible

Potentiel de fraie	
Salmonidés :	Nul
Cyprinidés :	Faible
Espèces d'eau vive :	Nul
Espèces d'eau calme :	Faible

Sensibilité	
Habitat sensible à l'aval :	Non
Obstacle à la migration :	Non
Sensibilité :	Faible

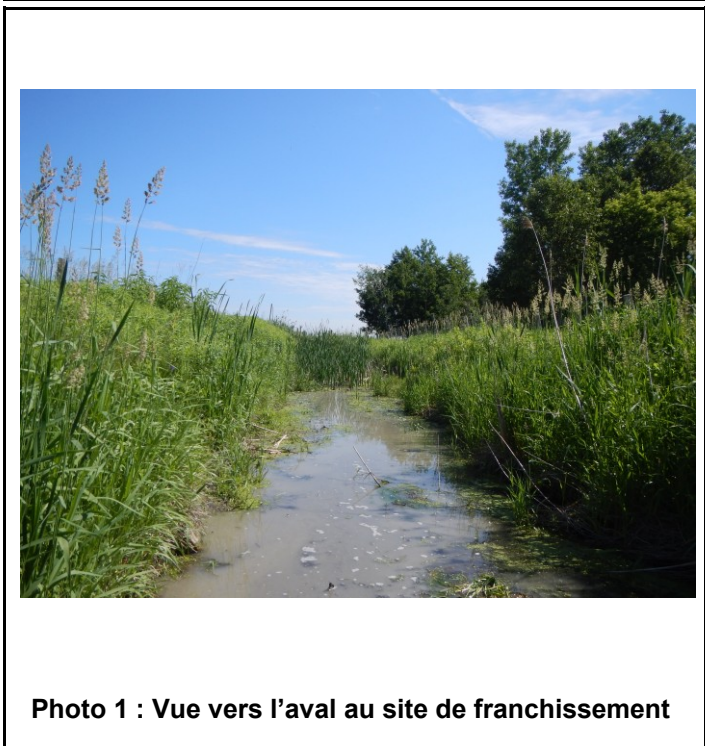
Localisation géographique	
Région(s) administrative(s) :	Lanaudière
MRC :	Les Moulins
Municipalité(s) :	Mascouche
Lot(s) :	28 PTIE, 29 PTIE
Coordonnées géographiques :	UTM : 18N E613561,947; N5069685,276

Caractérisation de l'habitat	
Milieu environnant * :	Agricole, Infrastructures, Naturel
Couvert végétal * :	20 % - Herbacé
Classification du cours d'eau :	Petit, permanent (< 5 m)
Régime d'écoulement :	Lenticule
Patron d'écoulement :	Rectiligne
Vitesse du courant (m/s) :	< 0,1
Niveau d'eau :	Normal
Profondeur moyenne (m) :	0,1
Température de l'eau (°C) :	18,4
Lit du cours d'eau :	
Substrat* :	Limon, Argile, Sable
État du substrat :	Colmaté
Talus :	
Substrat* :	Organique, Limon, Argile
Érosion :	Faible

Sensibilité	
Habitat sensible à l'aval :	Non
Obstacle à la migration :	Non
Sensibilité :	Faible

Relevé ichtyologique	
Engin(s) de pêche :	Pêche électrique portative
Espèce(s) d'intérêt pour la conservation :	S.O.
Espèce(s) d'intérêt pour la pêche récréative :	S.O.
Autre(s) espèce(s) :	épinouche à cinq épines, méné à grosse tête, ombre de vase

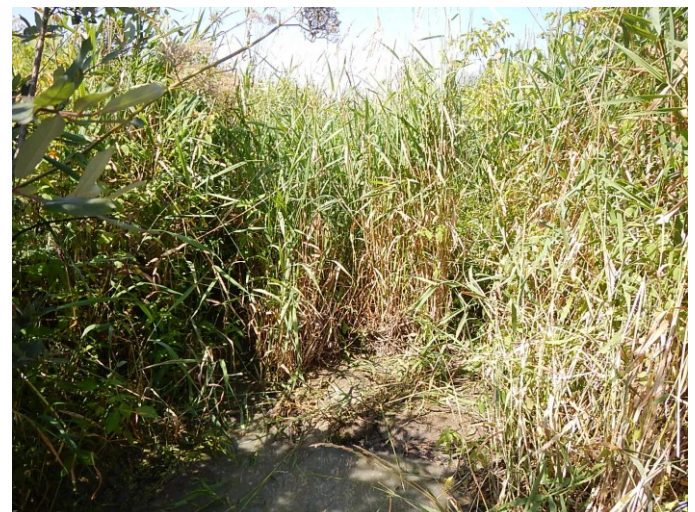
**Photo 1 : Vue vers l'aval au site de franchissement**

Caractérisation de l'habitat	
Milieu environnant * :	Agricole, Infrastructures
Couvert végétal * :	70 % - Herbacé
Classification du cours d'eau :	Intermittent
Régime d'écoulement :	Lentique
Patron d'écoulement :	Rectiligne
Vitesse du courant (m/s) :	< 0,1
Niveau d'eau :	Étiage
Profondeur moyenne (m) :	0,07
Température de l'eau (°C) :	20
Lit du cours d'eau :	
Substrat* :	Sable, Argile, Limon
État du substrat :	Colmaté
Talus :	
Substrat* :	Sable
Érosion :	Faible

Potentiel de fraie	
Salmonidés :	Nul
Cyprinidés :	Faible
Espèces d'eau vive :	Nul
Espèces d'eau calme :	Nul

Sensibilité	
Habitat sensible à l'aval :	Non
Obstacle à la migration :	Non
Sensibilité :	Faible

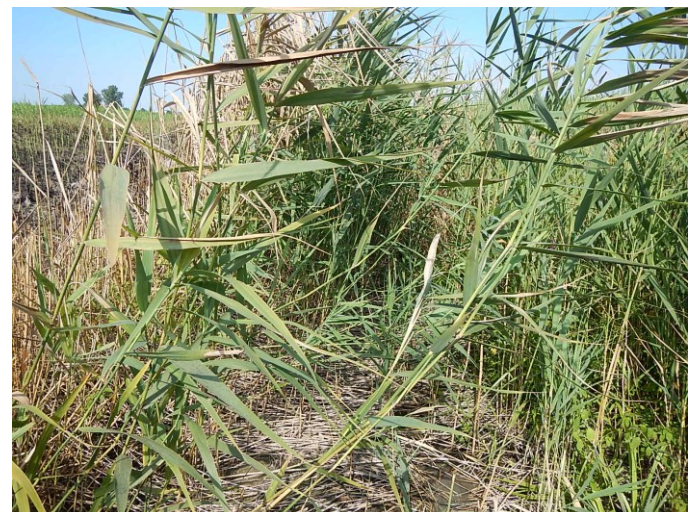
**Photo 1 : Vue vers l'aval au site de franchissement**

Caractérisation de l'habitat	
Milieu environnant * :	Agricole, Infrastructures
Couvert végétal * :	90 % - Herbacé
Classification du cours d'eau :	Intermittent
Régime d'écoulement :	Lentique
Patron d'écoulement :	Rectiligne
Vitesse du courant (m/s) :	< 0,1
Niveau d'eau :	Étiage
Profondeur moyenne (m) :	0,03
Température de l'eau (°C) :	17,3
Lit du cours d'eau :	
Substrat* :	Sable, Limon
État du substrat :	Colmaté
Talus :	
Substrat* :	Sable
Érosion :	Faible

Potentiel de fraie	
Salmonidés :	Nul
Cyprinidés :	Faible
Espèces d'eau vive :	Nul
Espèces d'eau calme :	Nul

Sensibilité	
Habitat sensible à l'aval :	Non
Obstacle à la migration :	Non
Sensibilité :	Faible

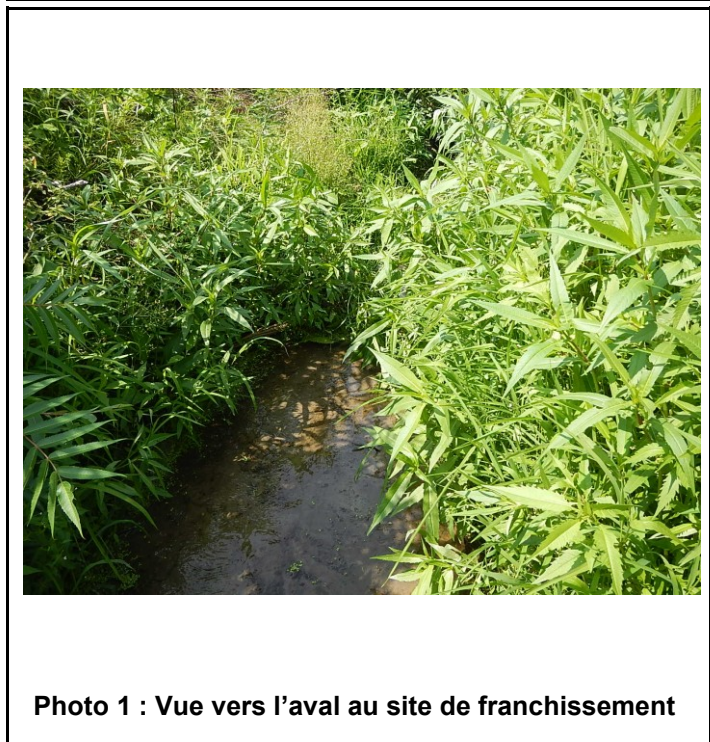
Localisation géographique	
Région(s) administrative(s) :	Lanaudière
MRC :	Les Moulins
Municipalité(s) :	Mascouche
Lot(s) :	54
Coordonnées géographiques :	UTM : 18N E612796,636; N5068935,087

Caractérisation de l'habitat	
Milieu environnant * :	Agricole, Infrastructures
Couvert végétal * :	60 % - Herbacé, Arbustif
Classification du cours d'eau :	Petit, permanent (< 5 m)
Régime d'écoulement :	Laminaire
Patron d'écoulement :	Rectiligne
Vitesse du courant (m/s) :	0,1 à 0,5
Niveau d'eau :	Étiage
Profondeur moyenne (m) :	0,02
Température de l'eau (°C) :	31
Lit du cours d'eau :	
Substrat* :	Limon, Argile, Sable
État du substrat :	Colmaté
Talus :	
Substrat* :	Limon, Sable
Érosion :	Faible

Sensibilité	
Habitat sensible à l'aval :	Non
Obstacle à la migration :	Non
Sensibilité :	Faible

Relevé ichtyologique	
Engin(s) de pêche :	Pêche électrique portative
Espèce(s) d'intérêt pour la conservation :	S.O.
Espèce(s) d'intérêt pour la pêche récréative :	S.O.
Autre(s) espèce(s) :	épineche à cinq épines, ombre de vase

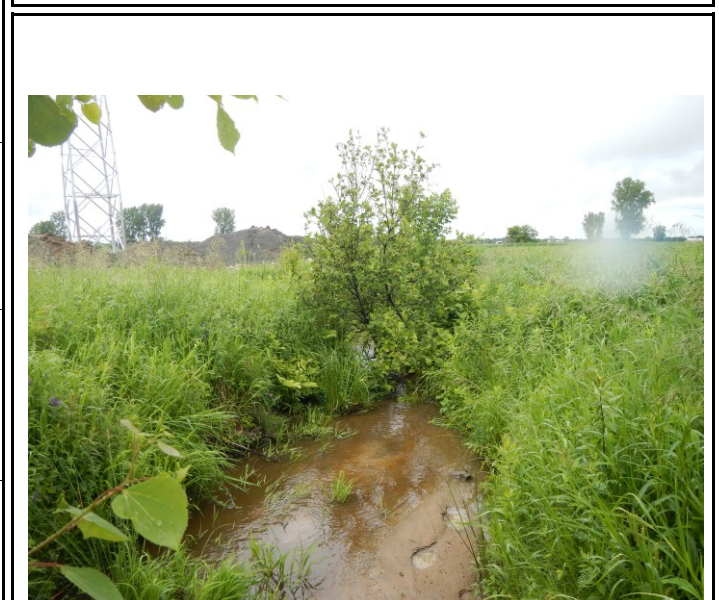
**Photo 1 : Vue vers l'aval au site de franchissement**

Caractérisation de l'habitat	
Milieu environnant * :	Agricole, Infrastructures
Couvert végétal * :	25 % - Feuillu, Arbustif
Classification du cours d'eau :	Petit, permanent (< 5 m)
Régime d'écoulement :	Laminaire
Patron d'écoulement :	Rectiligne
Vitesse du courant (m/s) :	0,1 à 0,5
Niveau d'eau :	Normal
Profondeur moyenne (m) :	0,1
Température de l'eau (°C) :	16,3
Lit du cours d'eau :	
Substrat* :	Limon, Sable
État du substrat :	Colmaté
Talus :	
Substrat* :	Sable, Limon
Érosion :	Faible

Potentiel de fraie	
Salmonidés :	Nul
Cyprinidés :	Faible
Espèces d'eau vive :	Nul
Espèces d'eau calme :	Faible

Sensibilité	
Habitat sensible à l'aval :	Non
Obstacle à la migration :	Non
Sensibilité :	Faible

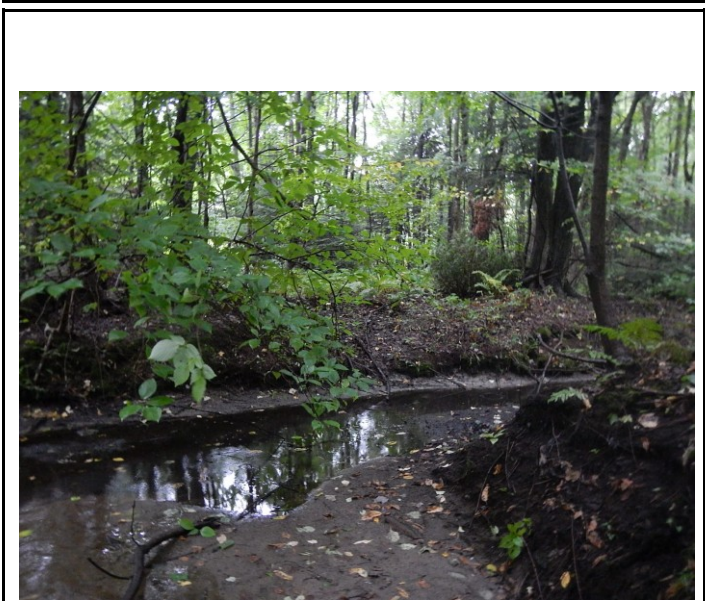
**Photo 1 : Vue vers l'aval au site de franchissement**

Caractérisation de l'habitat	
Milieu environnant * :	Naturel, Infrastructures
Couvert végétal * :	80 % - Feuillu, Arbustif
Classification du cours d'eau :	Intermittent
Régime d'écoulement :	Lentique
Patron d'écoulement :	Rectiligne
Vitesse du courant (m/s) :	0,1 à 0,5
Niveau d'eau :	Étiage
Profondeur moyenne (m) :	0,01
Température de l'eau (°C) :	15,4
Lit du cours d'eau :	
Substrat* :	Sable
État du substrat :	Propre
Talus :	
Substrat* :	Sable, Organique
Érosion :	Faible

Potentiel de fraie	
Salmonidés :	Nul
Cyprinidés :	Nul
Espèces d'eau vive :	Nul
Espèces d'eau calme :	Nul

Sensibilité	
Habitat sensible à l'aval :	Non
Obstacle à la migration :	Non
Sensibilité :	Faible

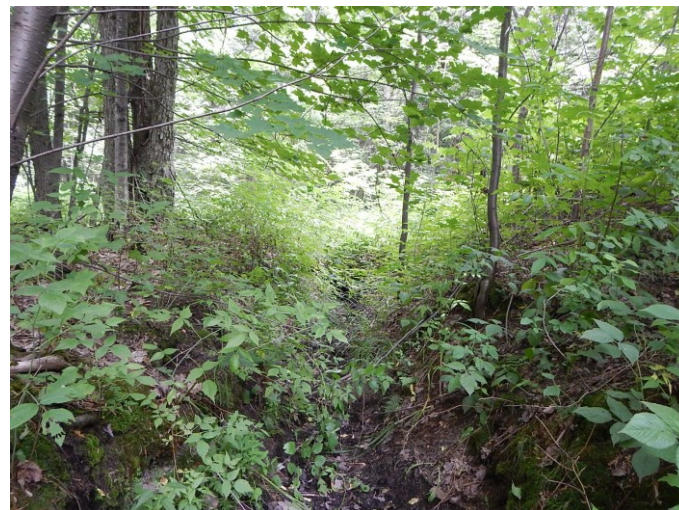
Photo 1 : Vue vers l'aval au site de franchissement

Caractérisation de l'habitat	
Milieu environnant * :	Naturel, Infrastructures
Couvert végétal * :	85 % - Feuillu, Herbacé, Arbustif
Classification du cours d'eau :	Intermittent
Régime d'écoulement :	S.O.
Patron d'écoulement :	Rectiligne
Vitesse du courant (m/s) :	S.O.
Niveau d'eau :	Étiage
Profondeur moyenne (m) :	S.O.
Température de l'eau (°C) :	S.O.
Lit du cours d'eau :	
Substrat* :	Organique, Sable
État du substrat :	S.O.
Talus :	
Substrat* :	Sable, Organique
Érosion :	Modérée
* exprimé par ordre de dominance

Potentiel de fraie	
Salmonidés :	Nul
Cyprinidés :	Nul
Espèces d'eau vive :	Nul
Espèces d'eau calme :	Nul

Sensibilité	
Habitat sensible à l'aval :	Non
Obstacle à la migration :	Non
Sensibilité :	Faible

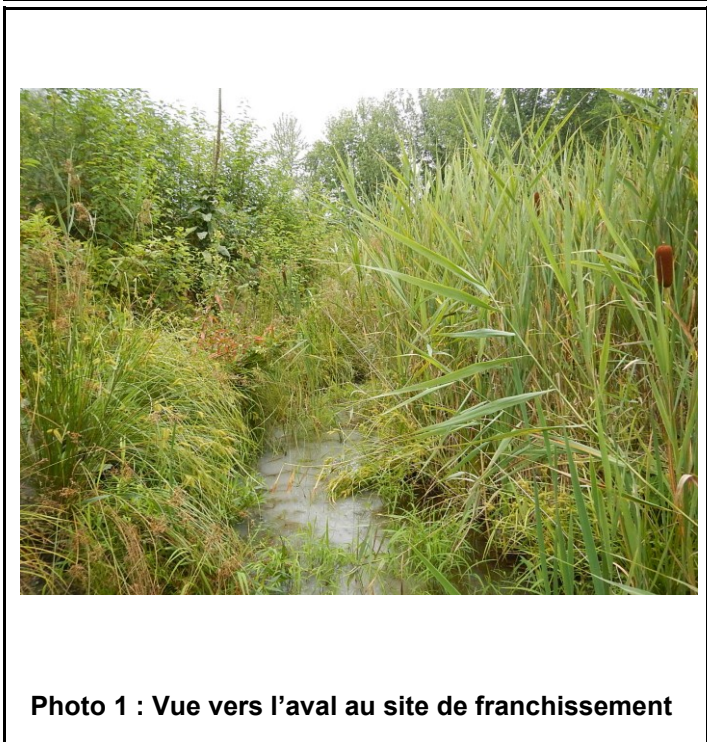
Sensibilité	
Habitat sensible à l'aval :	Oui
Obstacle à la migration :	Non
Sensibilité :	Faible

Relevé ichtyologique	
<b>Engin(s) de pêche :</b>	Pêche électrique portative
<b>Espèce(s) d'intérêt pour la conservation :</b>	S.O.
<b>Espèce(s) d'intérêt pour la pêche récréative :</b>	S.O.
<b>Autre(s) espèce(s) :</b>	épineche à cinq épines, méné à grosse tête, ombre de vase

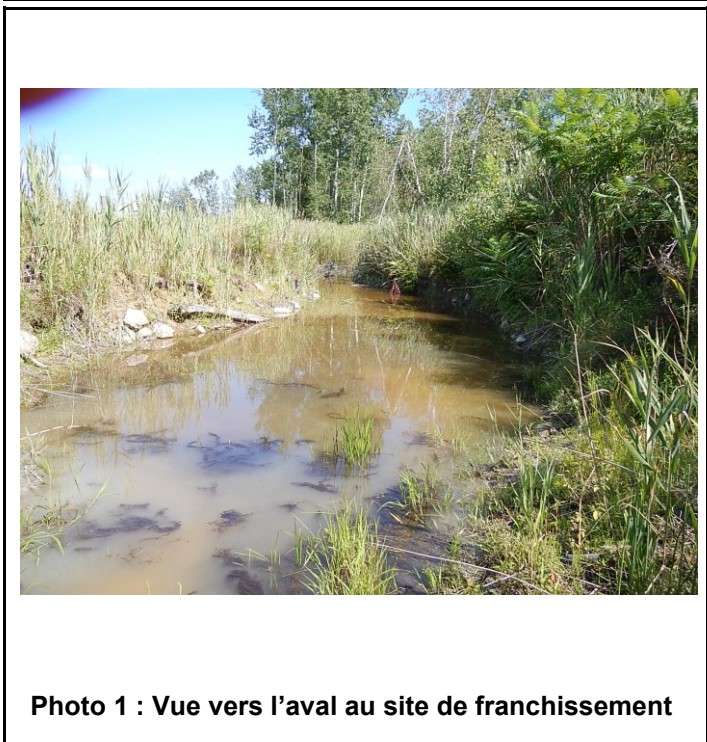
Localisation géographique	
Région(s) administrative(s) :	Lanaudière
MRC :	Les Moulins
Municipalité(s) :	Mascouche
Lot(s) :	139 PTIE
Coordonnées géographiques :	UTM : 18N E612347,419; N5067042,863

Autre(s) espèce(s) :	épinoche à cinq épines, cyprin sp., crapet soleil, méné ventre rouge, méné à grosse tête, mulot à cornes, ombre de vase
----------------------	---

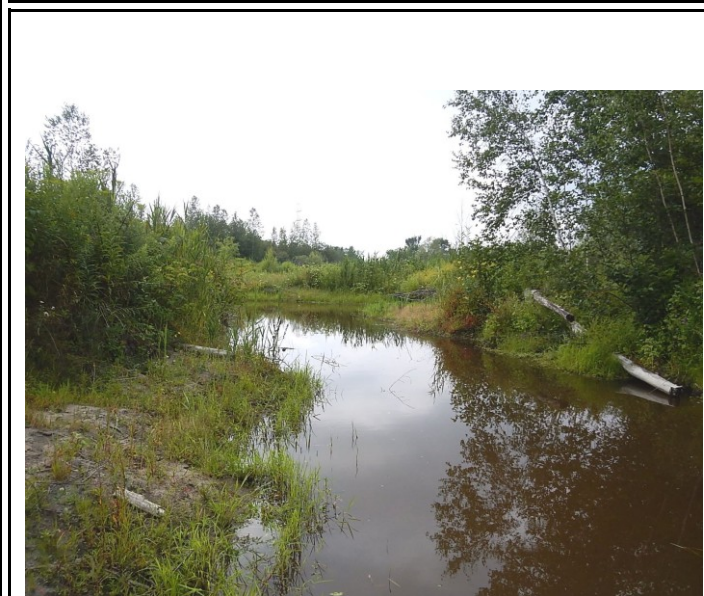
**Photo 1 : Vue vers l'aval au site de franchissement**

Caractérisation de l'habitat	
Milieu environnant * :	Naturel
Couvert végétal * :	5 % - Feuillu, Arbustif
Classification du cours d'eau :	Étang de castor
Régime d'écoulement :	Lentique
Patron d'écoulement :	Sinueux
Vitesse du courant (m/s) :	< 0,1
Niveau d'eau :	Normal
Profondeur moyenne (m) :	1
Température de l'eau (°C) :	24,6
Lit du cours d'eau :	
Substrat* :	Sable, Limon, Organique
État du substrat :	Colmaté
Talus :	
Substrat* :	Sable, Organique
Érosion :	Faible

Potentiel de fraie	
Salmonidés :	Nul
Cyprinidés :	Modéré
Espèces d'eau vive :	Nul
Espèces d'eau calme :	Faible

Sensibilité	
Habitat sensible à l'aval :	Oui
Obstacle à la migration :	Oui
Sensibilité :	Faible

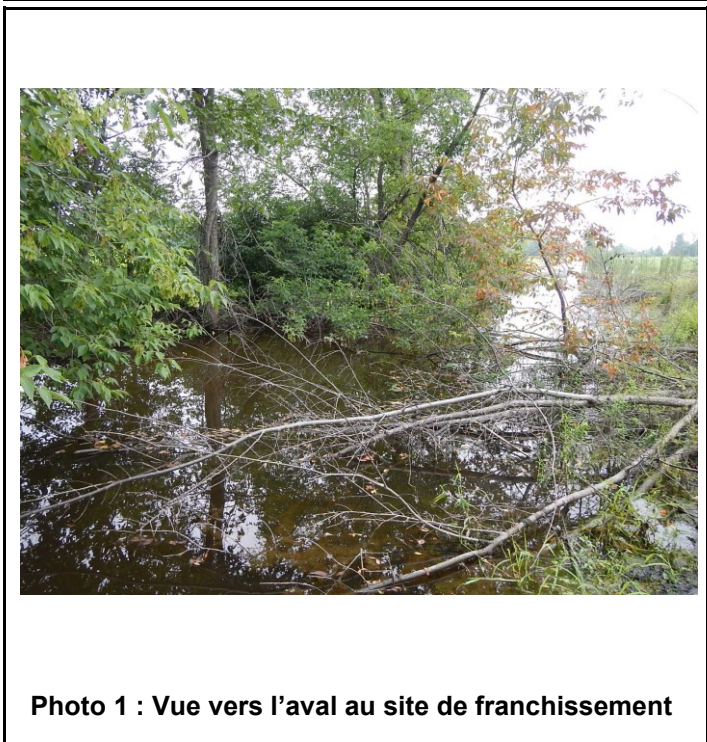
**Photo 1 : Vue vers l'aval au site de franchissement**

Caractérisation de l'habitat	
Milieu environnant * :	Agricole, Naturel
Couvert végétal * :	60 % - Feuillu, Arbustif
Classification du cours d'eau :	Moyen, permanent (5 - 20 m)
Régime d'écoulement :	Lentique
Patron d'écoulement :	Rectiligne
Vitesse du courant (m/s) :	< 0,1
Niveau d'eau :	Normal
Profondeur moyenne (m) :	1,2
Température de l'eau (°C) :	21,9
Lit du cours d'eau :	
Substrat* :	Sable, Limon, Argile
État du substrat :	Colmaté
Talus :	
Substrat* :	Sable, Limon, Argile
Érosion :	Faible

Potentiel de fraie	
Salmonidés :	Nul
Cyprinidés :	Faible
Espèces d'eau vive :	Nul
Espèces d'eau calme :	Nul

Sensibilité	
Habitat sensible à l'aval :	Non
Obstacle à la migration :	Non
Sensibilité :	Faible

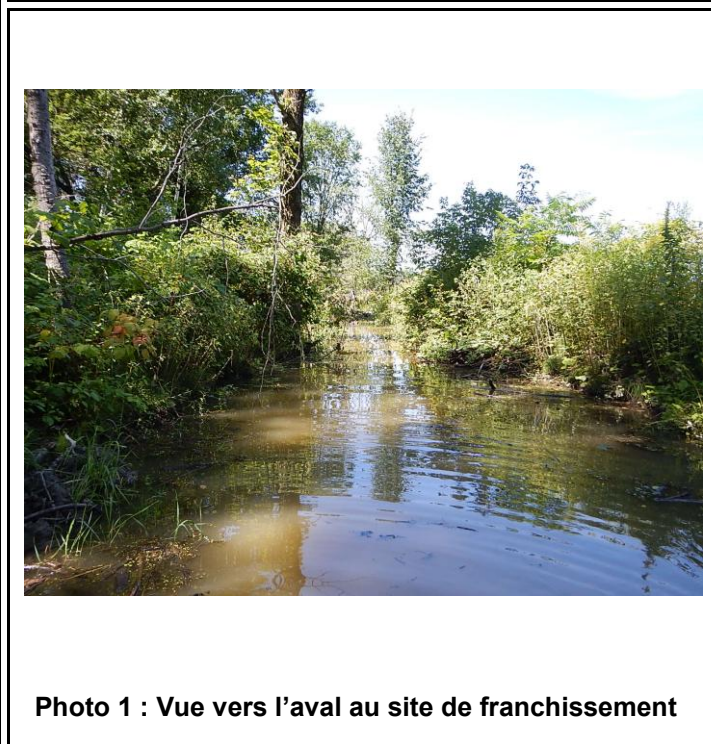
Sensibilité	
Habitat sensible à l'aval :	Non
Obstacle à la migration :	Oui
Sensibilité :	Faible

Relevé ichtyologique	
Engin(s) de pêche :	Pêche électrique portative
Espèce(s) d'intérêt pour la conservation :	S.O.
Espèce(s) d'intérêt pour la pêche récréative :	S.O.
Autre(s) espèce(s) :	épinoche à cinq épines, cyprin sp., crapet soleil, méné émeraude, méné ventre rouge, ombre de vase

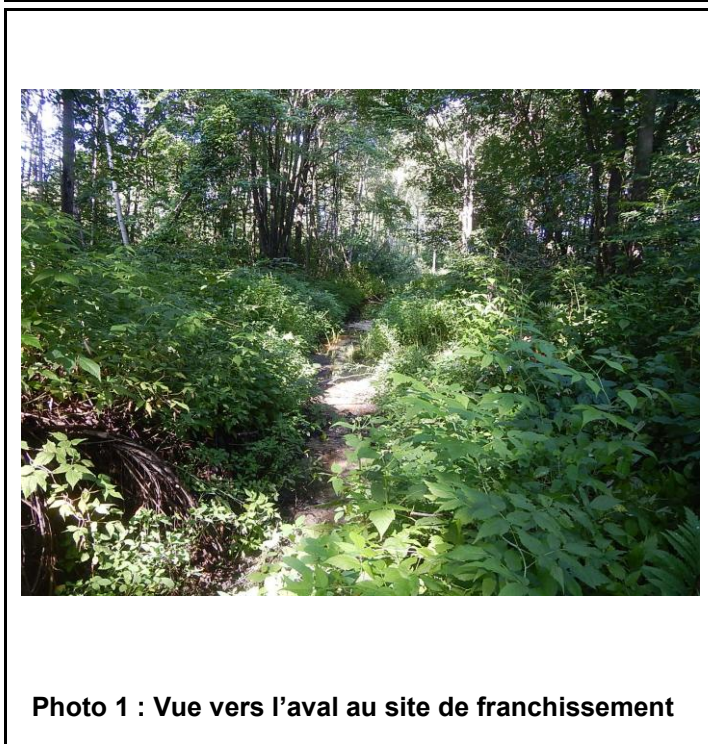
Sensibilité	
Habitat sensible à l'aval :	Non
Obstacle à la migration :	Non
Sensibilité :	Faible

Relevé ichtyologique	
Engin(s) de pêche :	Pêche électrique portative
Espèce(s) d'intérêt pour la conservation :	S.O.
Espèce(s) d'intérêt pour la pêche récréative :	S.O.
Autre(s) espèce(s) :	épineche à cinq épines, ombre de vase

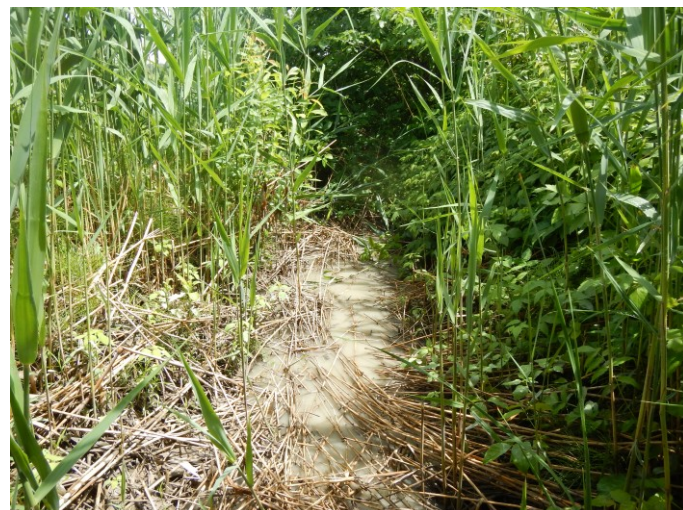
Photo 1 : Vue vers l'aval au site de franchissement

Milieu environnant \* : Agricole  
 Couvert végétal \* : 80 % - Feuillu, Herbacé  
 Classification du cours d'eau : Intermittent  
 Régime d'écoulement : Lentique  
 Patron d'écoulement : Rectiligne  
 Vitesse du courant (m/s) : < 0,1  
 Niveau d'eau : Normal  
 Profondeur moyenne (m) : 0,15  
 Température de l'eau (°C) : 17,3  
 Lit du cours d'eau :  
 Substrat\* : Limon, Argile, Sable  
 État du substrat : Colmaté  
 Talus :  
 Substrat\* : Argile, Sable  
 Érosion : Faible

Salmonidés : Nul  
 Cyprinidés : Nul  
 Espèces d'eau vive : Nul  
 Espèces d'eau calme : Nul

Habitat sensible à l'aval : Non  
 Obstacle à la migration : Non  
 Sensibilité : Faible

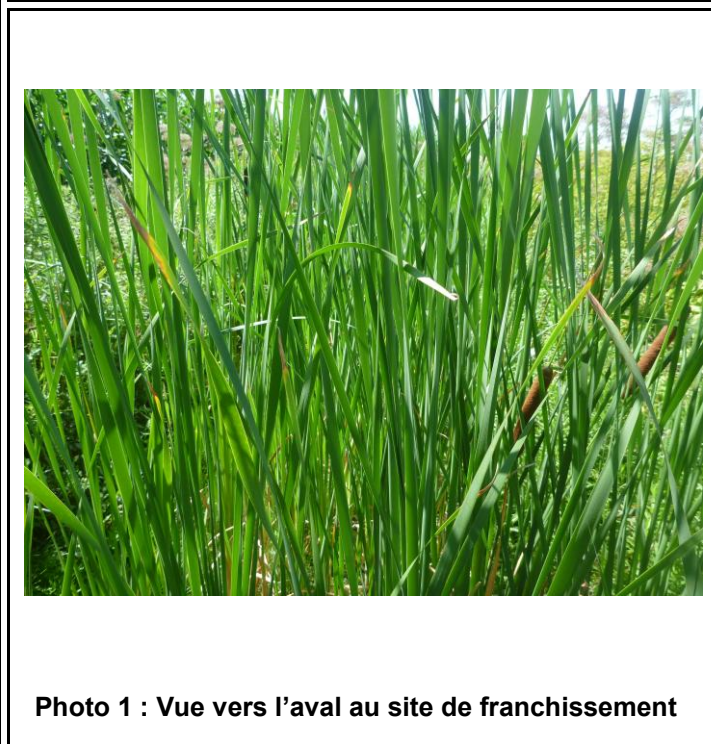
Sensibilité	
Habitat sensible à l'aval :	Non
Obstacle à la migration :	Non
Sensibilité :	Faible

Relevé ichtyologique	
<b>Engin(s) de pêche :</b>	Aucun relevé réalisé car niveau d'eau trop bas
<b>Espèce(s) d'intérêt pour la conservation :</b>	S.O.
<b>Espèce(s) d'intérêt pour la pêche récréative :</b>	S.O.
<b>Autre(s) espèce(s) :</b>	S.O.

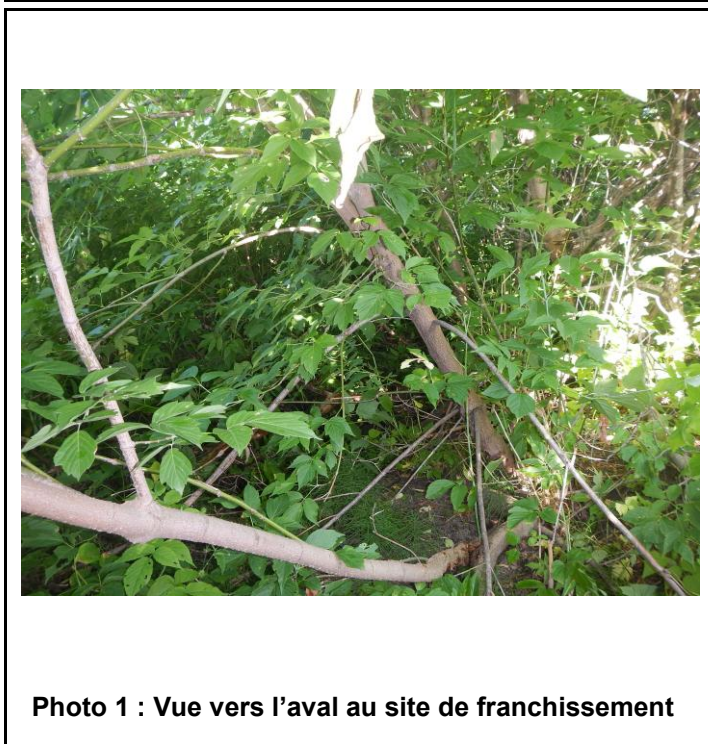
Sensibilité	
Habitat sensible à l'aval :	Non
Obstacle à la migration :	Non
Sensibilité :	Faible

Relevé ichtyologique	
<b>Engin(s) de pêche :</b>	Aucun relevé réalisé car niveau d'eau trop bas
<b>Espèce(s) d'intérêt pour la conservation :</b>	S.O.
<b>Espèce(s) d'intérêt pour la pêche récréative :</b>	S.O.
<b>Autre(s) espèce(s) :</b>	S.O.

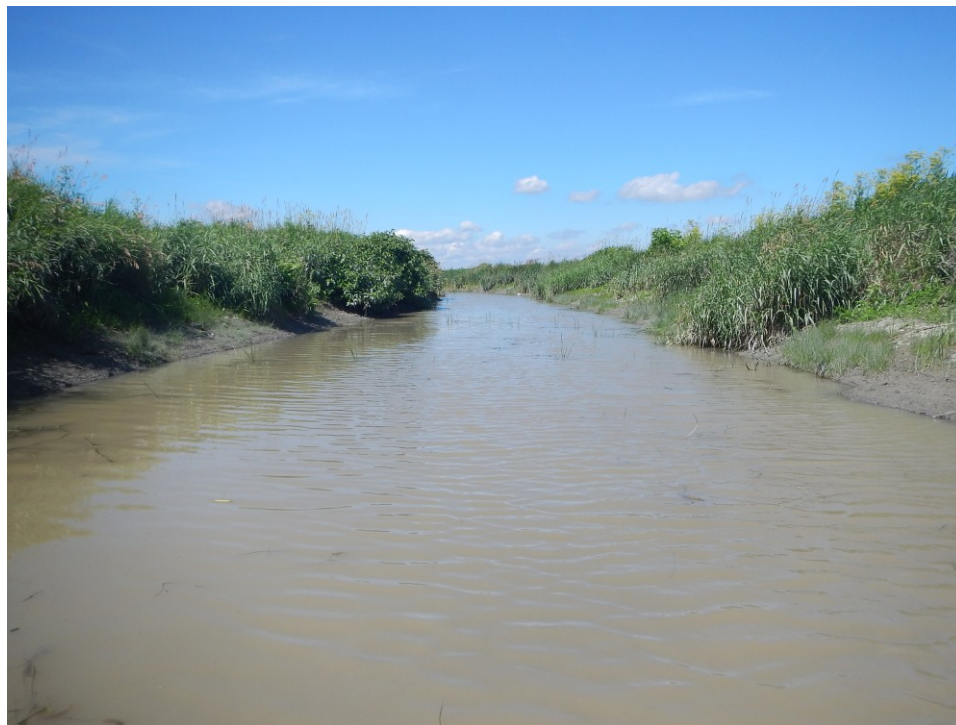
**Photo 1 : Vue vers l'aval au site de franchissement**

Caractéristiques du faciès d'écoulement	
Localisation	Type d'écoulement
Amont 100 m	Plat lentique
Amont 60 m	Plat lentique
Site de franchissement	Plat lentique
Aval 100 m	Plat lentique
Aval 300 m	Plat lentique
Aval 500 m	Plat lentique
Aval 1000 m	Plat lentique

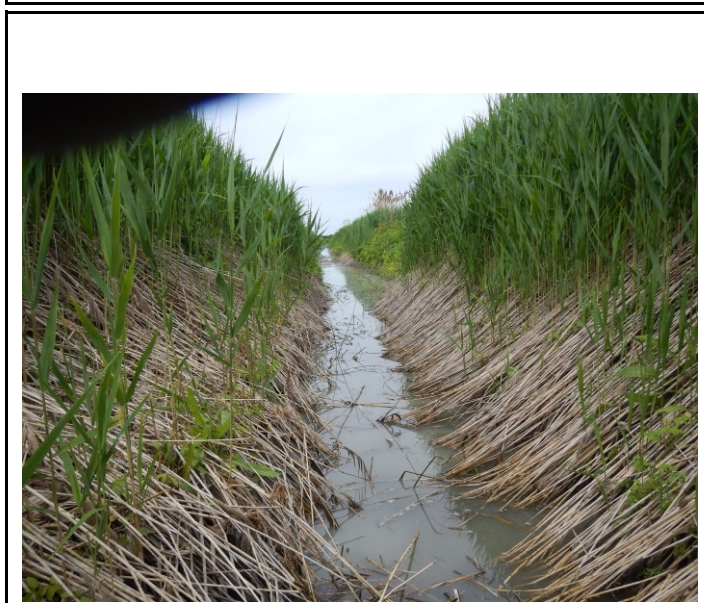
**Photo 1 : Vue du cours d'eau vers l'aval**

Potentiel de fraie	
Salmonidés :	Nul
Cyprinidés :	Faible
Espèces d'eau vive :	Nul
Espèces d'eau calme :	Faible

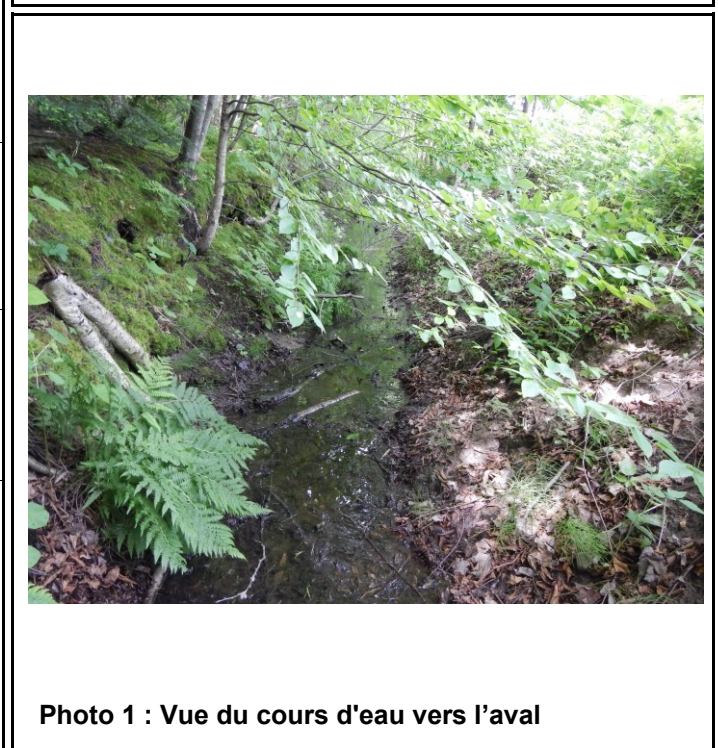
Sensibilité	
Habitat sensible à l'aval :	Non
Obstacle à la migration :	Non
Sensibilité :	Faible

Relevé ichtyologique	
Engin(s) de pêche :	Pêche électrique portative
Espèce(s) d'intérêt pour la conservation :	S.O.
Espèce(s) d'intérêt pour la pêche récréative :	S.O.
Autre(s) espèce(s) :	Pas de capture
