Annexe A
Rapport de la campagne de terrain
réalisée en juillet 2010

Une campagne de terrain a été réalisée du 6 au 9 juillet 2010 dans le cadre de l'étude d'impact sur l'environnement qui sera déposée au ministère du Développement durable, de l'Environnement et des Parcs du Québec (MDDEP) pour le projet de rénovation et d'agrandissement des installations portuaires de Rio Tinto, Fer et Titane (RTFT) à Havre-Saint-Pierre. Ce programme, accepté par les promoteurs du projet, a été approuvé par des représentants du MDDEP et de Pêches et Océans Canada (MPO). Le présent texte présente les méthodologies et les résultats de cette campagne de terrain.

La caractérisation des sédiments à proximité des installations portuaires de Rio Tinto, Fer et Titane¹ (RTFT) à Havre-Saint-Pierre avait pour but de déterminer la nature et la qualité des sédiments, de même que la diversité et la densité de la faune benthique dans la zone des travaux.

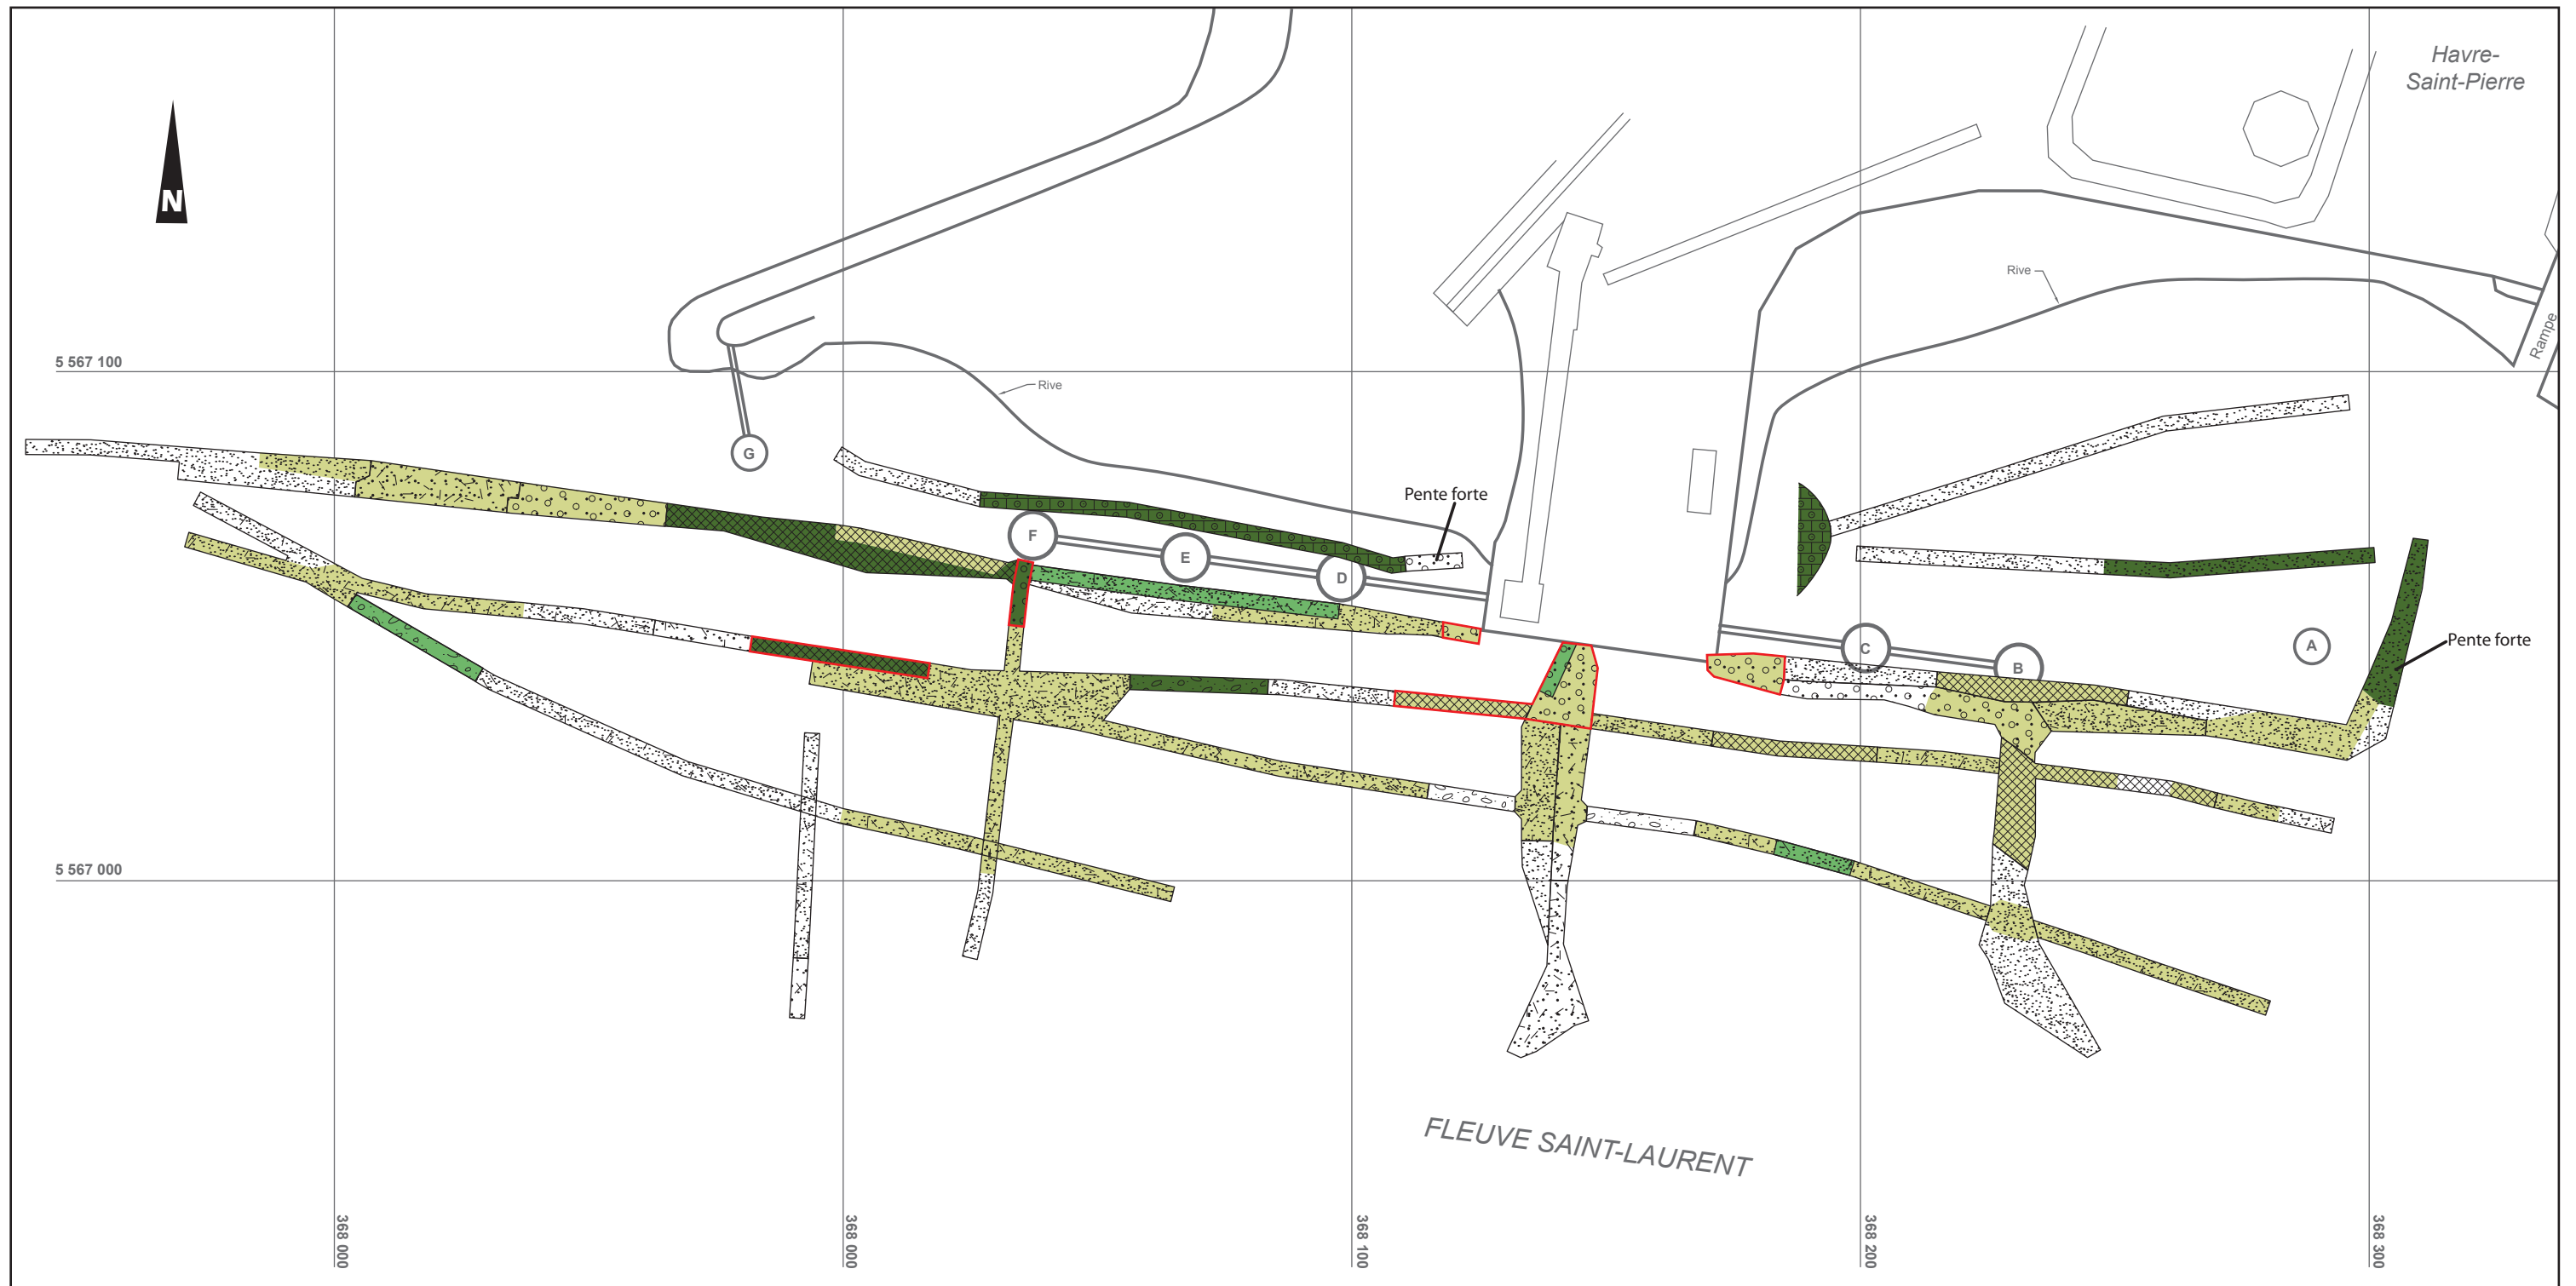
FIGURE 3
Description du fond marin
Havre-Saint-Pierre

De manière générale, le fond est constitué de sable uniforme avec peu d'algues à plus de 25-30 m au large de la ligne de quai. Du gravier, des petites roches et de plus grandes quantités de débris de coquilles jonchent le fond marin en se rapprochant du quai et de la base des ducs-d'Albe. On retrouve de plus grosses roches à quelques endroits. Du minerai mélangé au sable et gravier a également été noté autour du quai. Le substrat de la plage entre les quais de RTFT et de la Corporation est uniformément sableux à partir de la rive jusqu'aux ducs-d'Albe. Des blocs de béton colonisés par les algues ont été observés à quelques endroits dans cette zone. La profondeur est également très faible dans le secteur (entre 1,5 et 2 m) et augmente rapidement (forte pente) à l'arrière des ducs-d'Albe. Une description du fond est illustrée à la Figure 3 et quelques photos sont comprises à l'annexe A2.

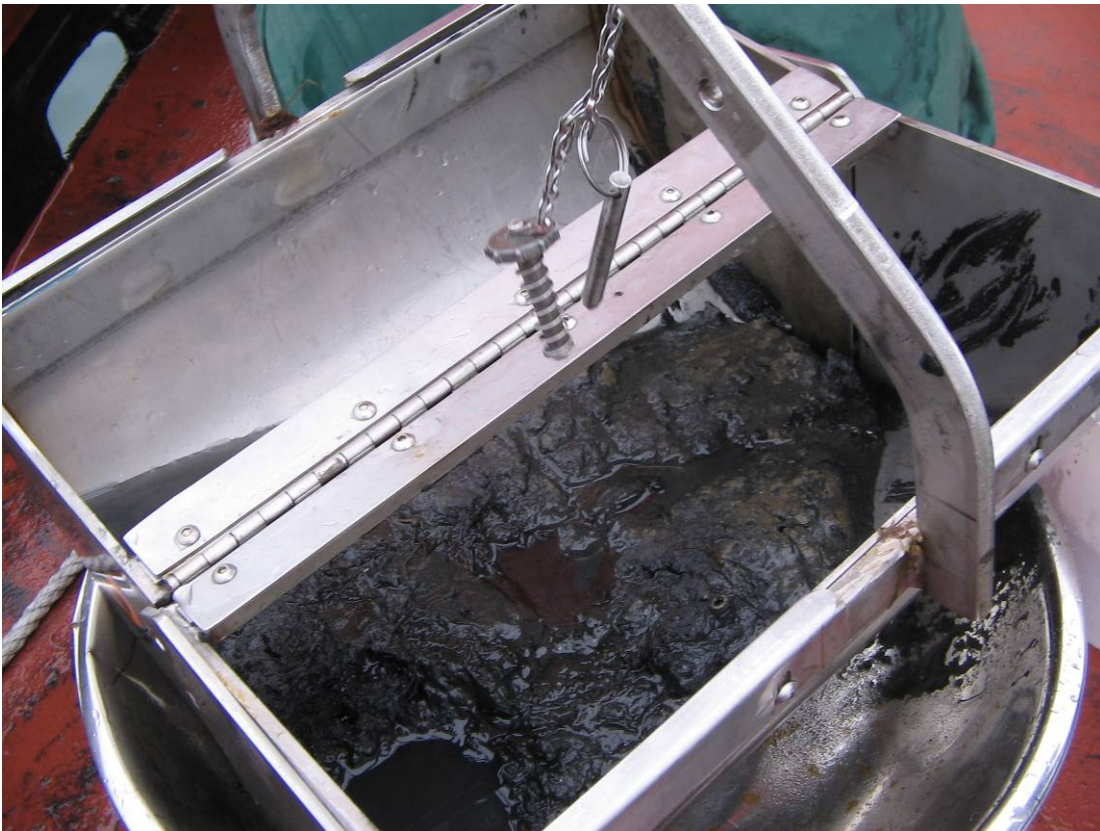
Photo 2. Sable silteux noir prélevé à la station HSP-7.

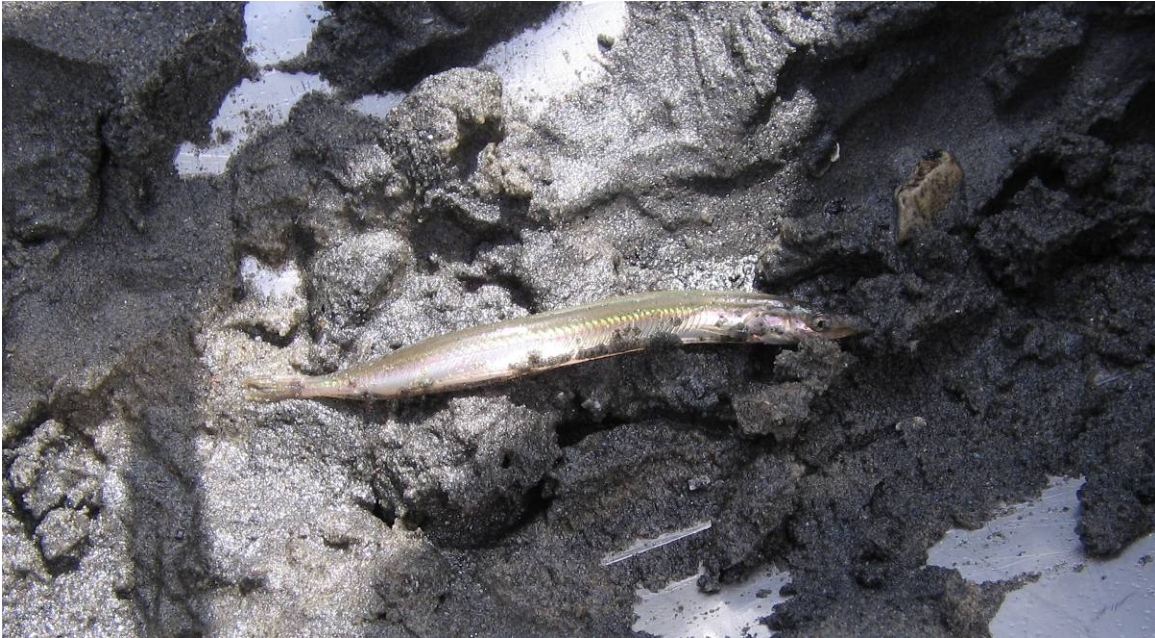
Photo 3. Lançon prélevé avec le sable gris et gravier à la station HSP-1.

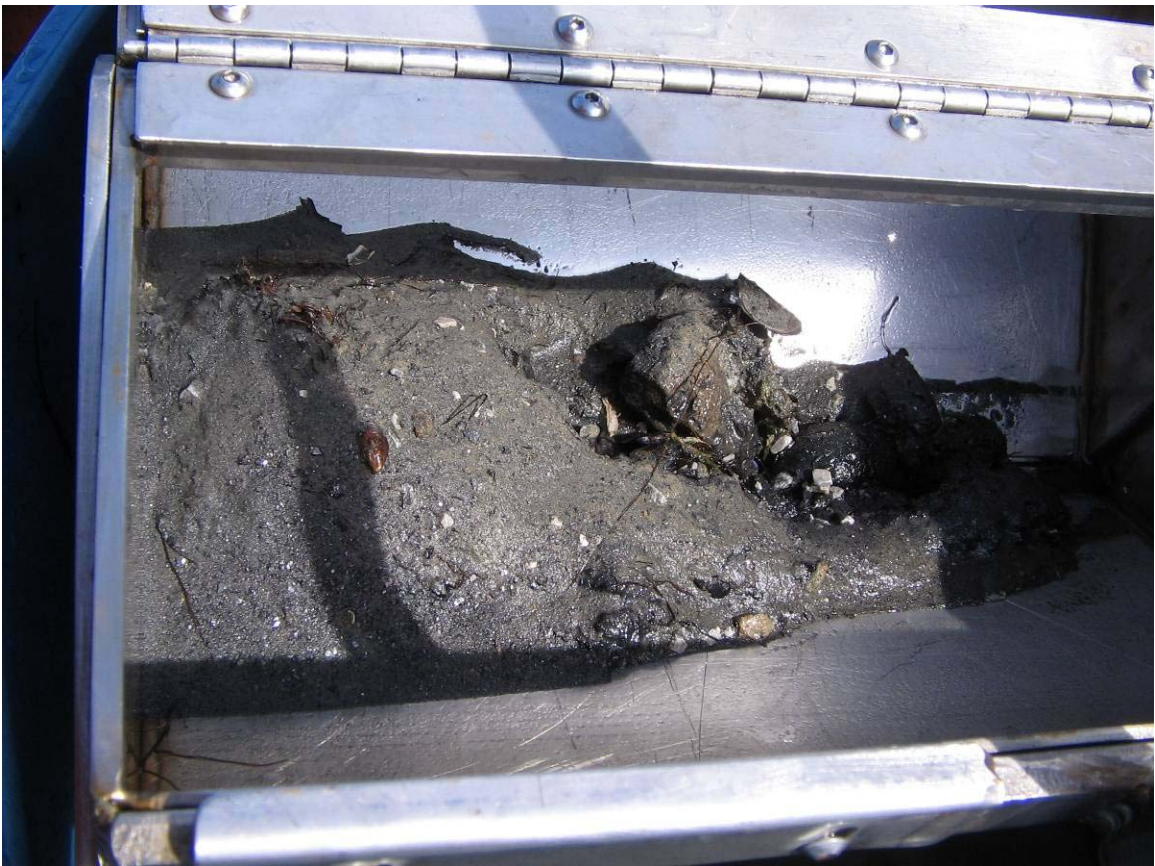
Photo 4. Sable et gravier prélevé à la station HSP-2.

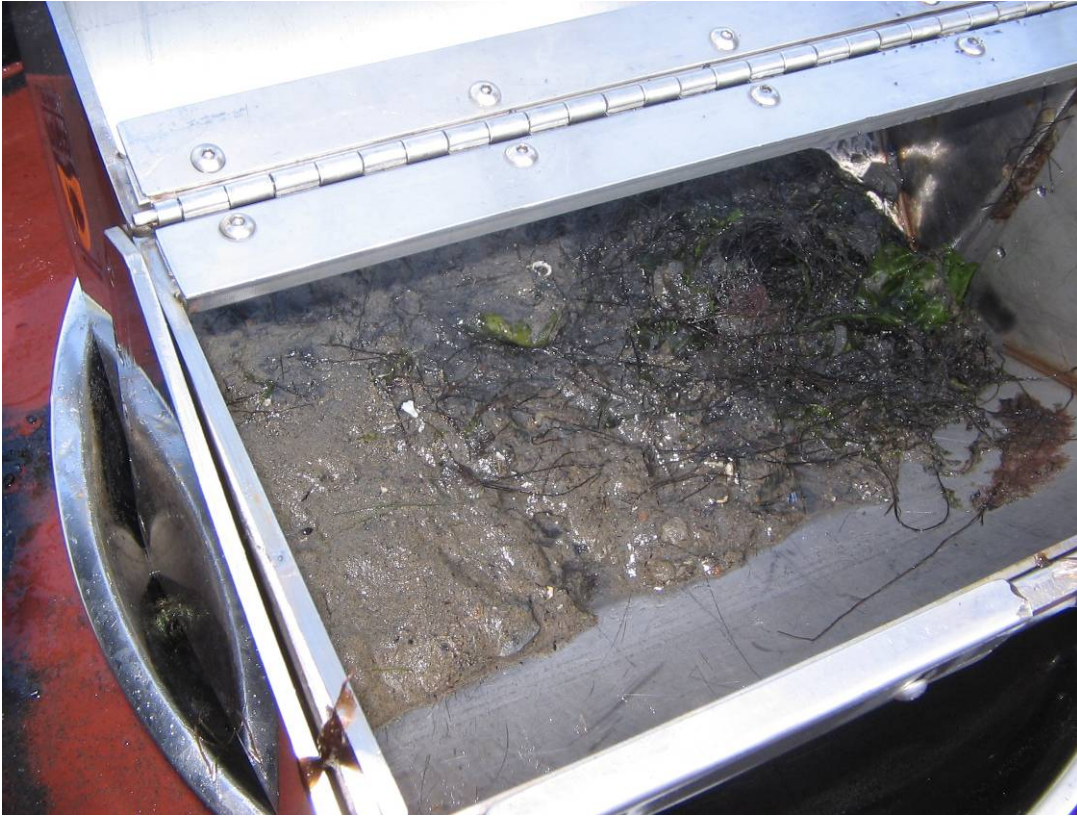
Photo 5. Sable gris-beige avec algues prélevé à la station HSP-5.

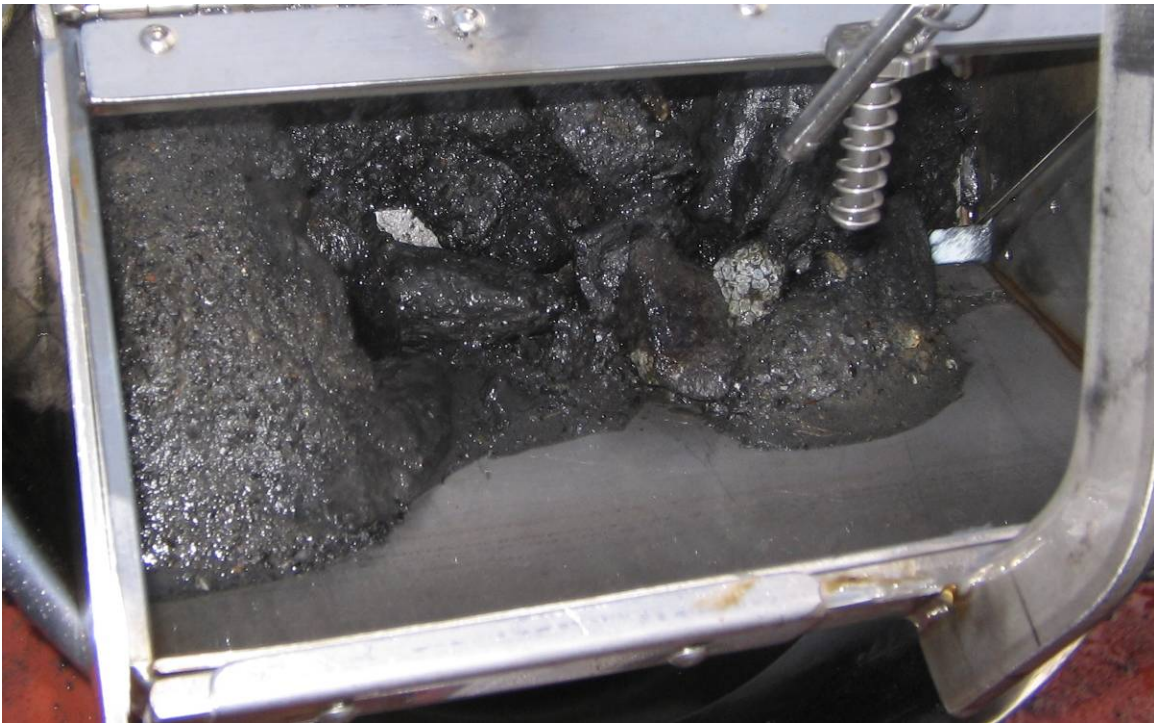
Photo 6. Sable avec minerais d'ilménite prélevé à la station HSP-6.

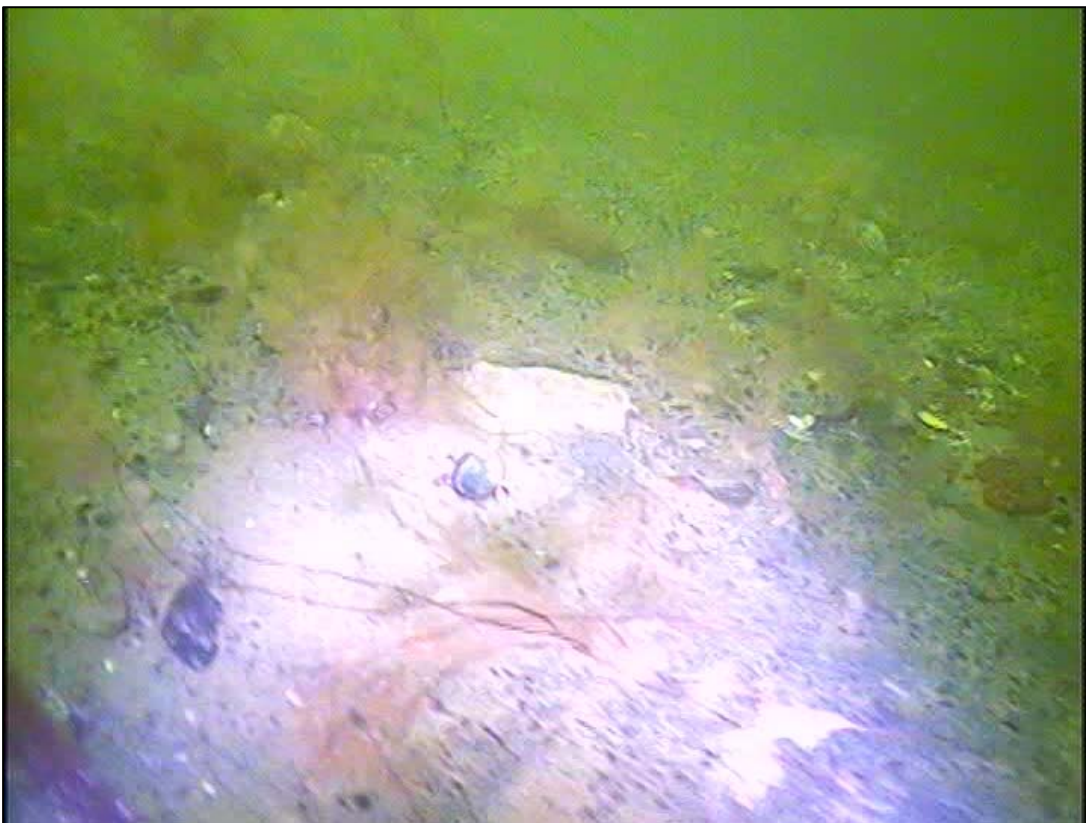
Photo 12. Gravier et roches au coin est du quai.

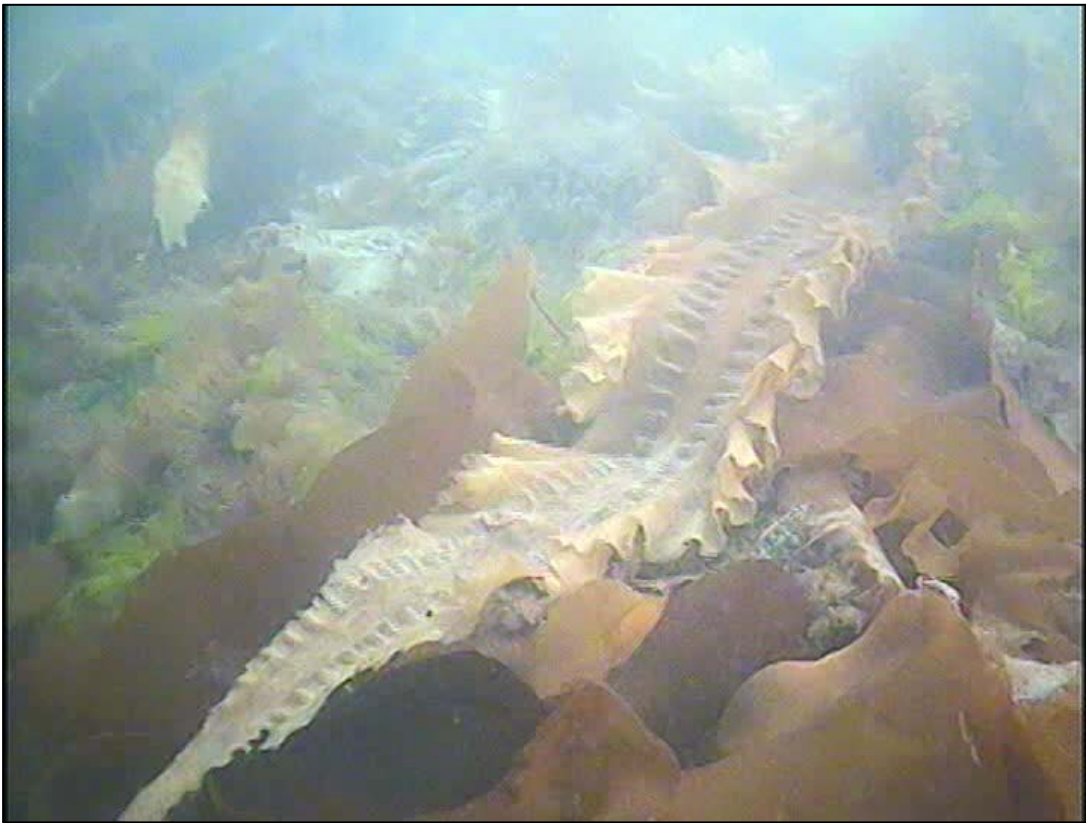
Photo 13. Algues sur les enrochements juste à l'ouest du quai.

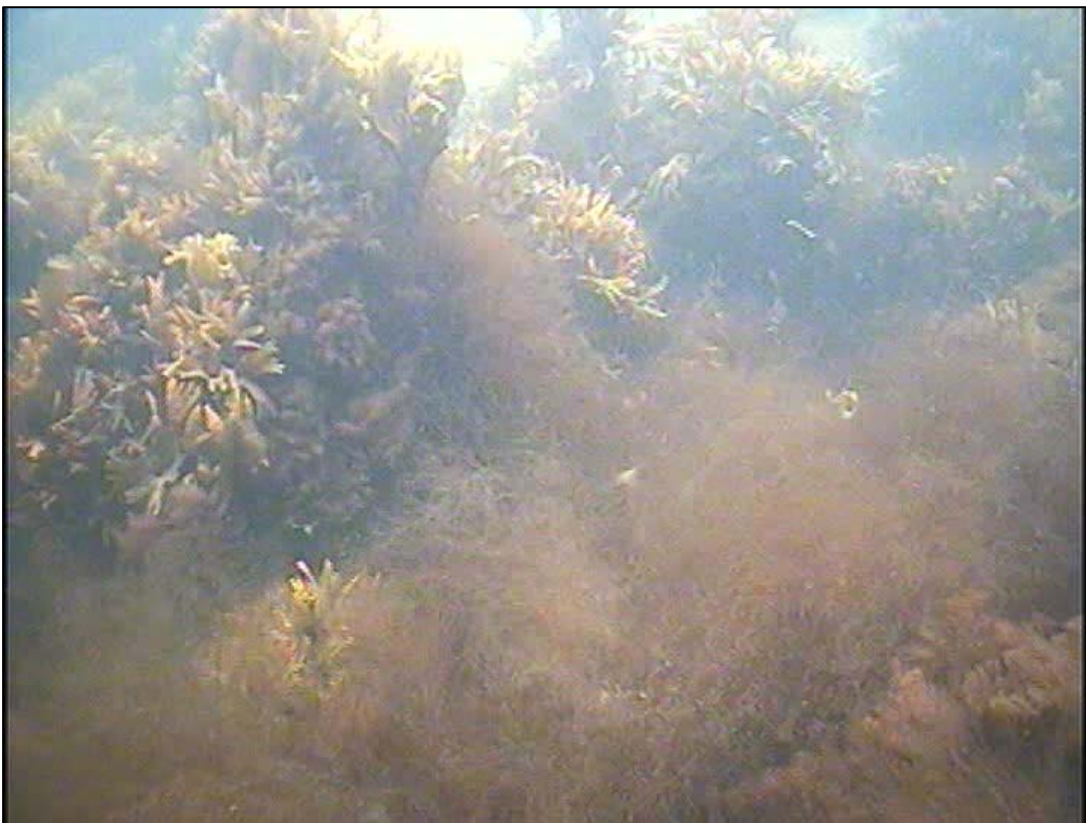
Photo 14. Algues sur les enrochements juste à l'est du quai.

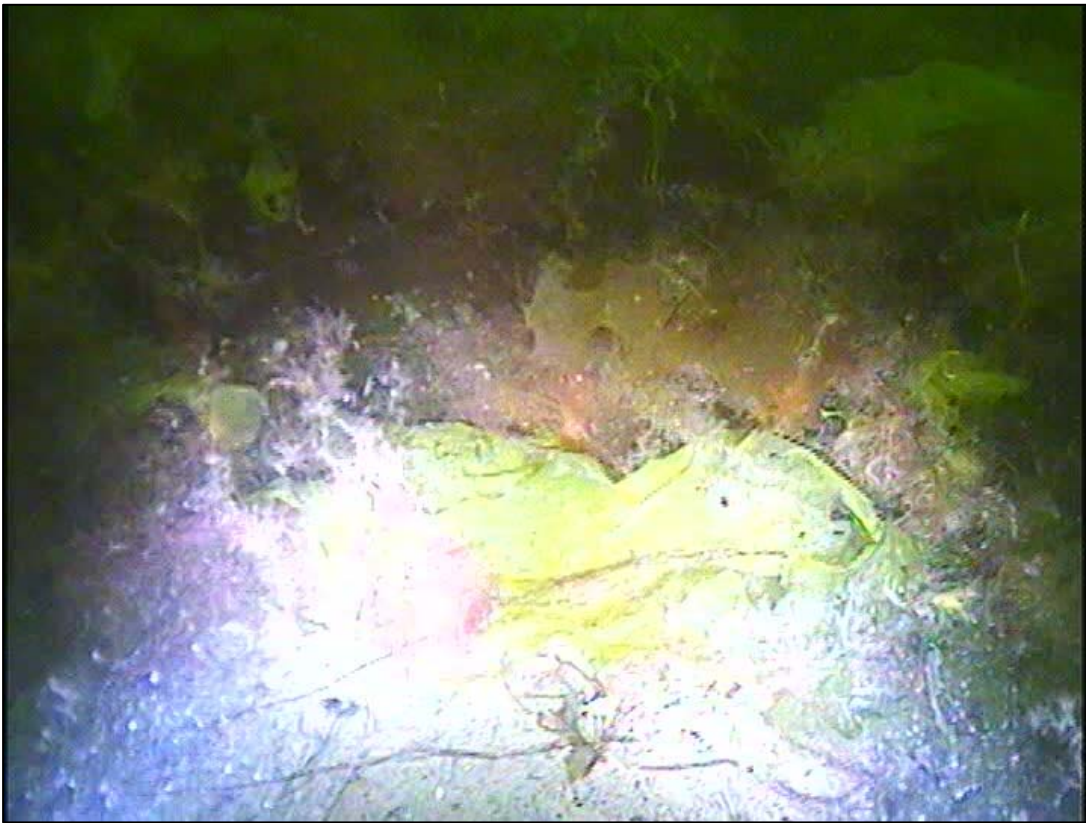
Photo 15. Algues à la base du duc-d'Albe F.

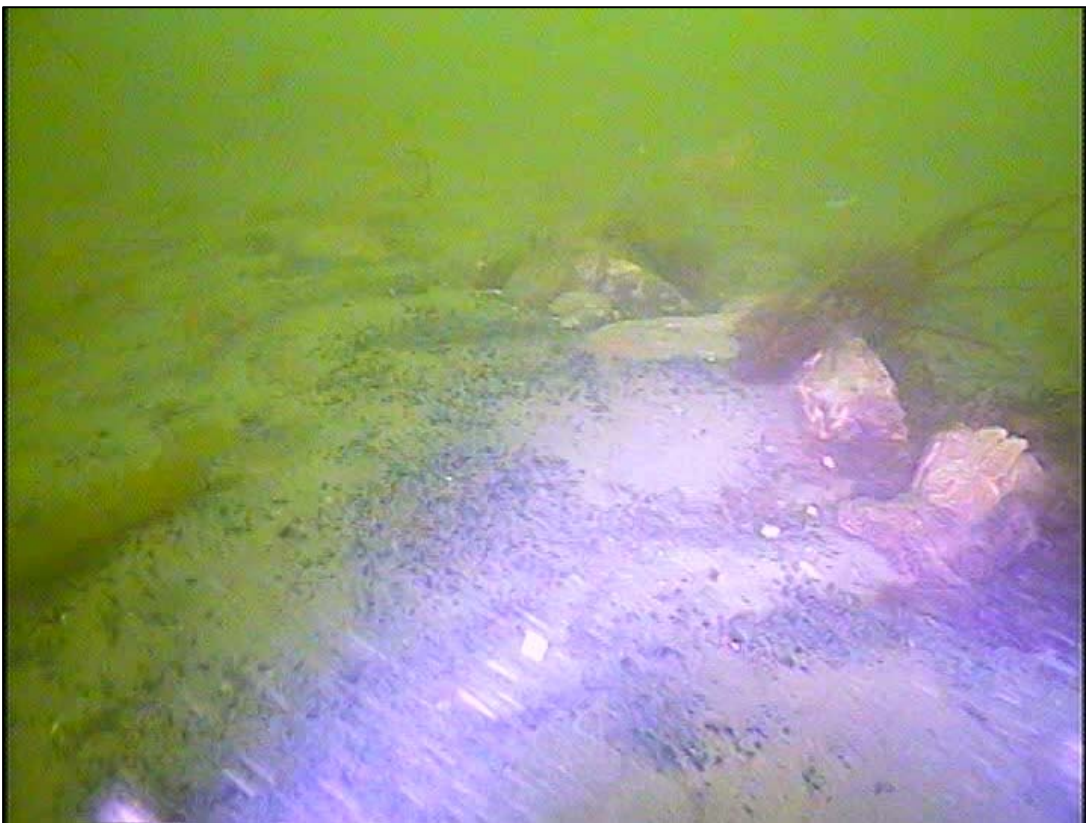
Photo 16. Gravier (mineral) et roches près du centre du quai.
