Projet d'aménagement de la promenade Samuel-De
Champlain entre le pont Pierre-Laporte et la côte de
l'Église à Québec

INVENTAIRE DES TERRAINS POTENTIELLEMENT CONTAMINÉS

PROMENADE SAMUEL-DE-CHAMPLAIN

PROJET NO. E02-142

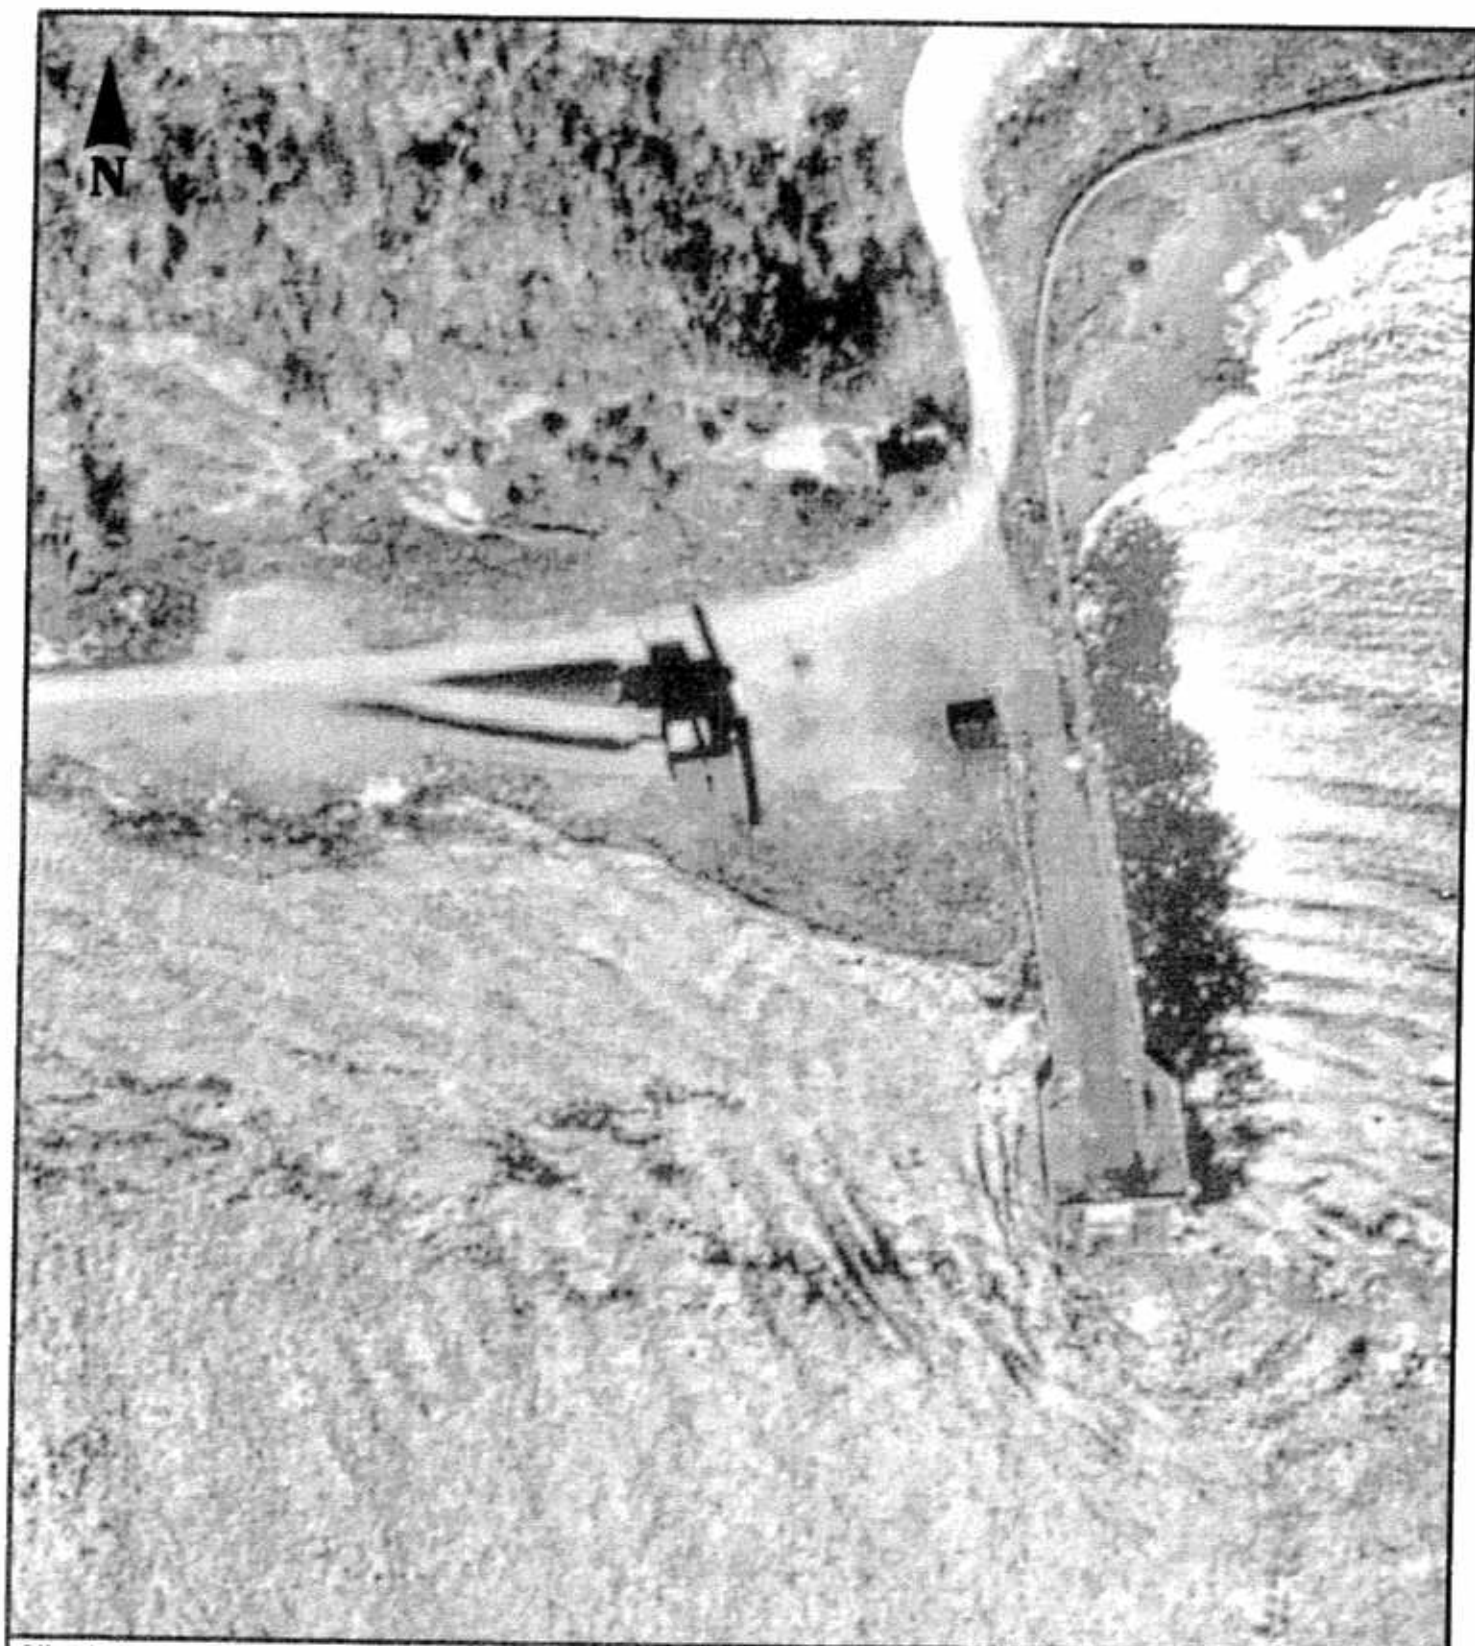
Client: Comm. Capitale Nationale		Titre: Ancien incinérateur de Sillery (photographie de 1963)
Projet: Inventaire des terrains potentiellement contaminés		
Dessin: E02-142-05	Echelle: aucune	GÉOSOL ENVIRONNEMENT INC. Hydrogéologie, géologie, environnement
Date: Janv. 2003

Cet incinérateur, situé immédiatement à l'ouest du quai Irving, a desservi la ville de Sillery jusqu'au début des années 70. Selon monsieur Édouard McCann, résidant du chemin du Foulon depuis sa naissance en 1926, l'incinérateur ne recevait pas plus de 2 voyages de déchets par jour. Ceux-ci étaient brûlés sans ajout de combustible et on tamisait les cendres pour récupérer le métal. Les cendres étaient déversées dans le fleuve. Avant la mise en service de l'incinérateur, les déchets du village de Sillery étaient ramassés par chariot et enfouis dans un dépotoir situé dans le secteur de l'ancien dépôt pétrolier Shell.

La localisation de l'incinérateur est présentée sur la photographie no. E02-142-05 de l'annexe "A".

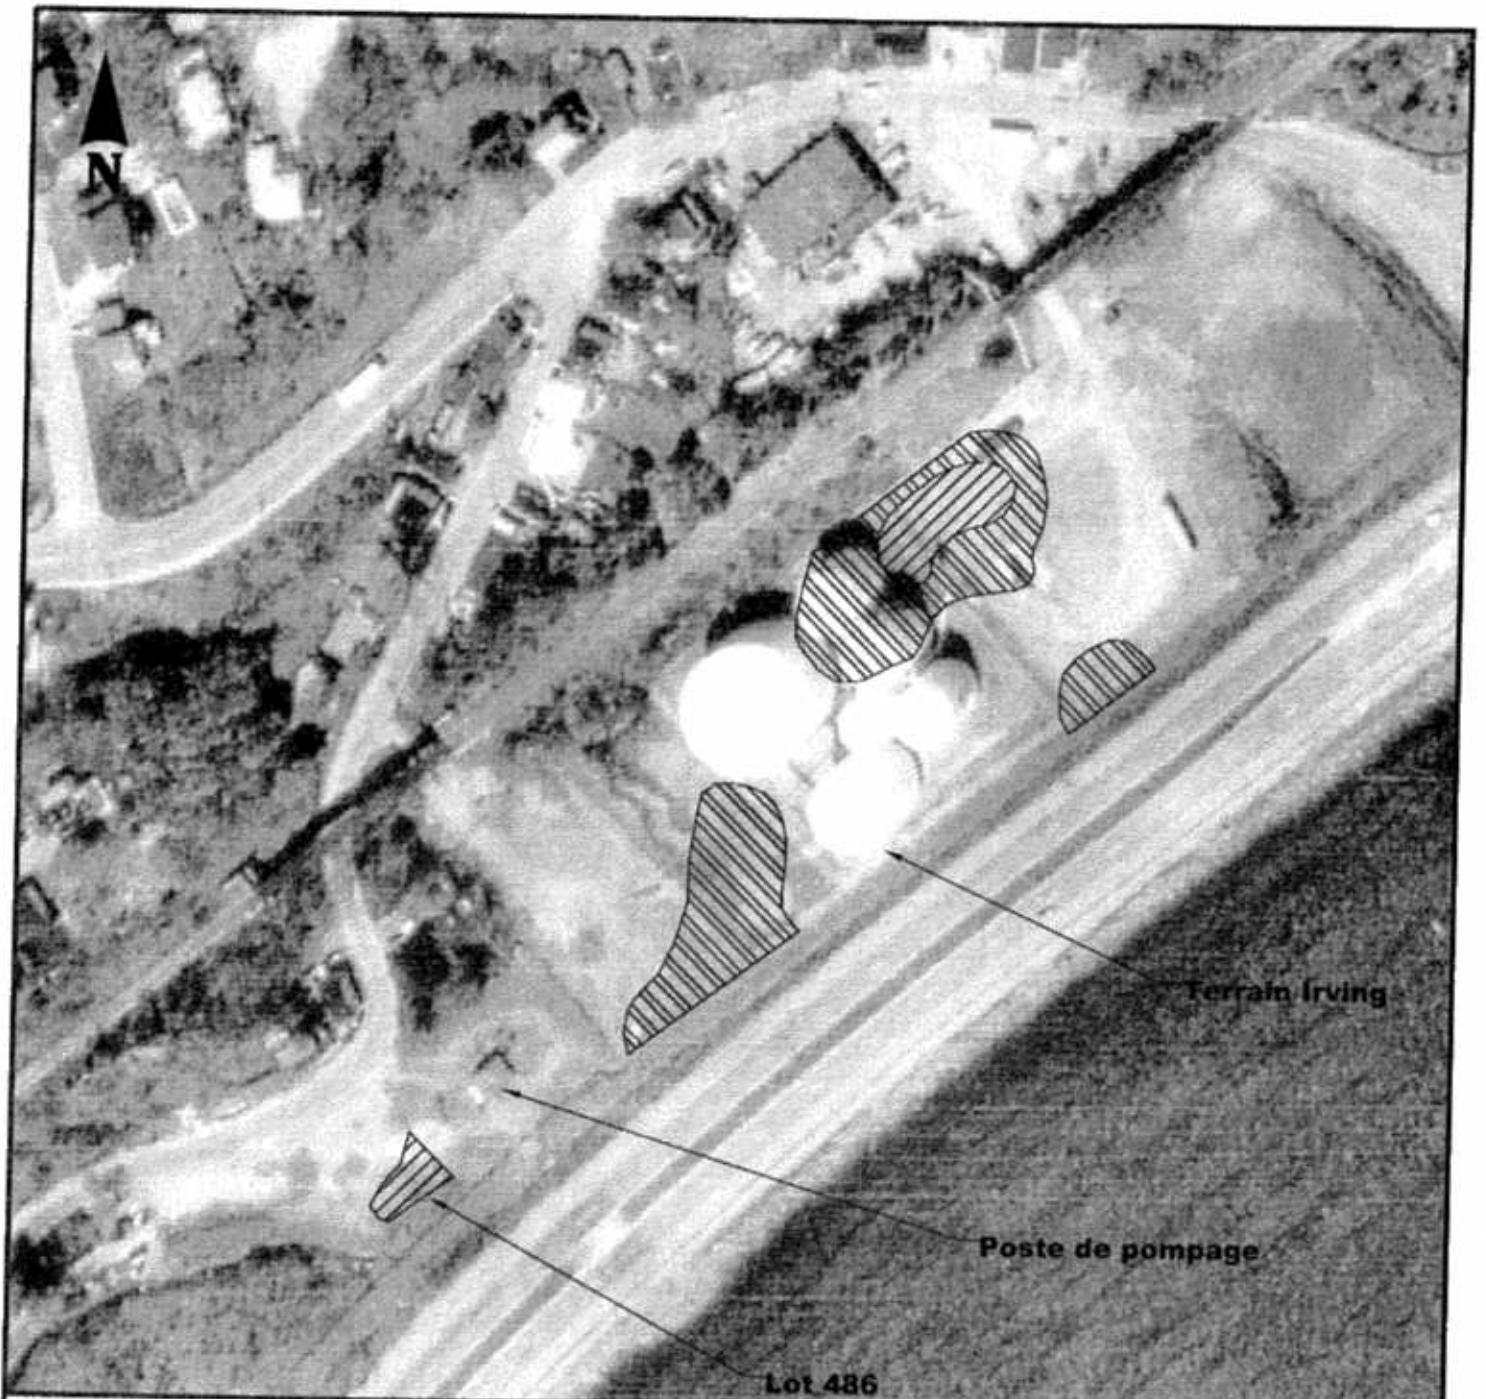
Dessin: E02-142-07

Ce terrain qui appartenait à la firme Investissements du Foulon a été acheté en 2002 par la CCNQ. Une étude effectuée par Laboratoires d'Expertises de Québec Ltée en décembre 2000 a révélé la présence de sols contaminés sur ce terrain. La contamination est située le long de la limite nord-est de la propriété et provient vraisemblablement du terrain voisin (poste de pompage de la ville de Québec). Bien que la cause de la contamination n'ait pas été déterminée, il y a lieu de croire qu'elle origine du pipeline Irving. Le volume de sols dont le niveau de contamination est supérieur au critère B a été évalué à 500 m³.

La localisation de la zone contaminée est indiquée sur la photographie no. E02-142-07 de l'annexe "A".

Les réservoirs ont été enlevés vers 1993 et le terrain est contaminé en hydrocarbures C₁₀-C₅₀ et en BTEX et, dans une mesure moindre, en HAP. Le site est en cours de restauration par la firme Mission Environnement Inc et l'objectif de décontamination est le critère B.

La localisation des zones contaminées apparaît sur la photographie no. E02-142-07 de l'annexe "A".

1. Procéder à la restauration du lot 486. Si les travaux sont effectués en 2003 ou en 2004, les sols contaminés pourraient être pris en charge par la firme Mission Environnement sur le site qu'ils opèrent actuellement sur le terrain de la société Irving au pied de la côte Gignac. Le coût du projet serait alors moindre compte tenu des économies qui seraient réalisées au niveau du transport.
