Carte 2.2 révisée
Description des milieux physique et biologique

Dynamique hydrosédimentaire

Projet d'aménagement de la phase 3 de la promenade Samuel-De Champlain entre la côte de Sillery et la côte Gilmour à Québec
6211-23-022

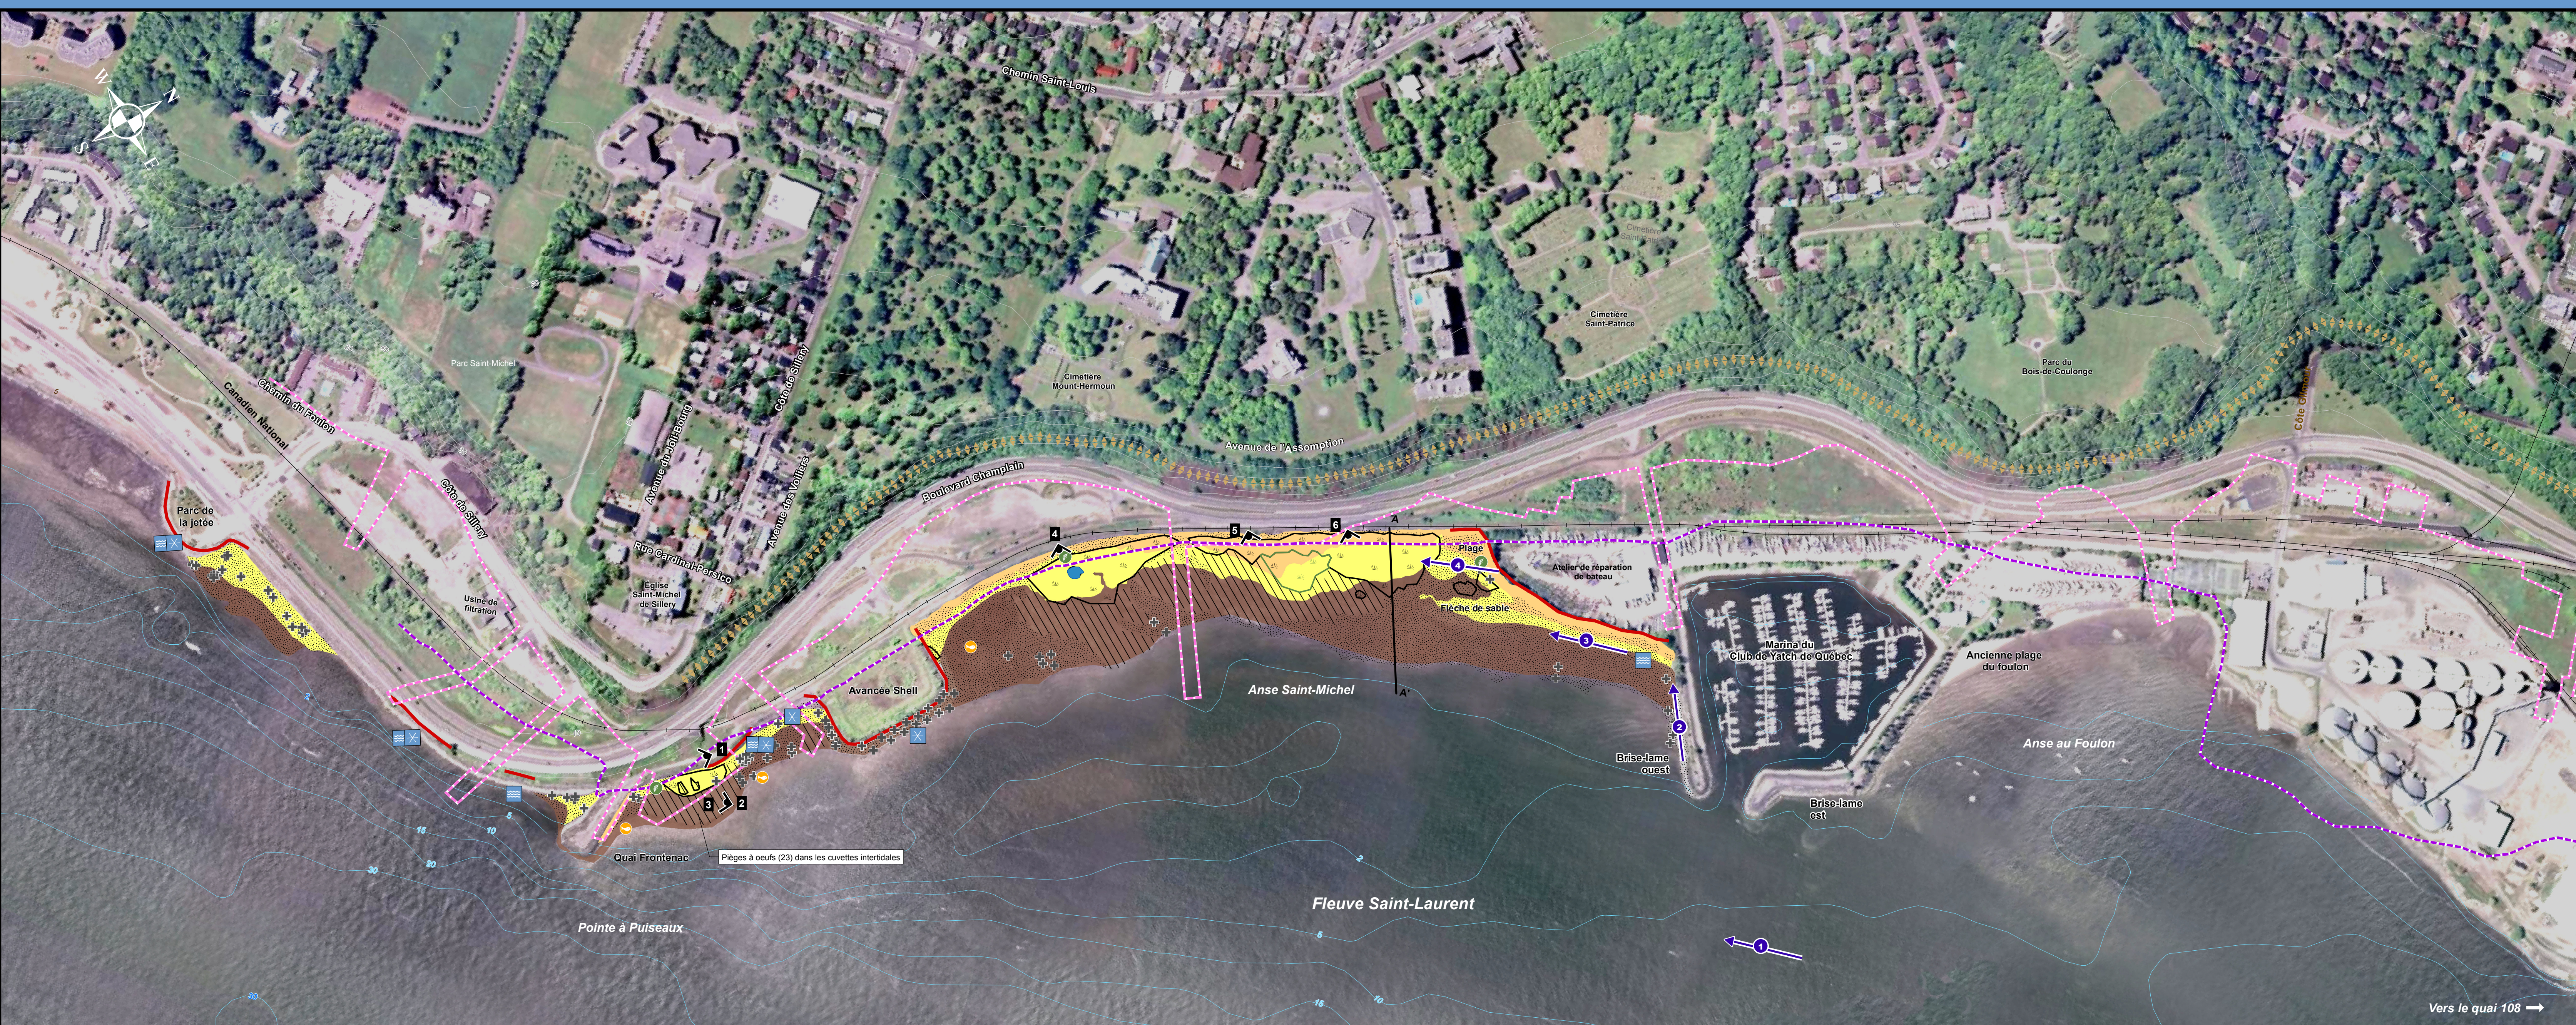
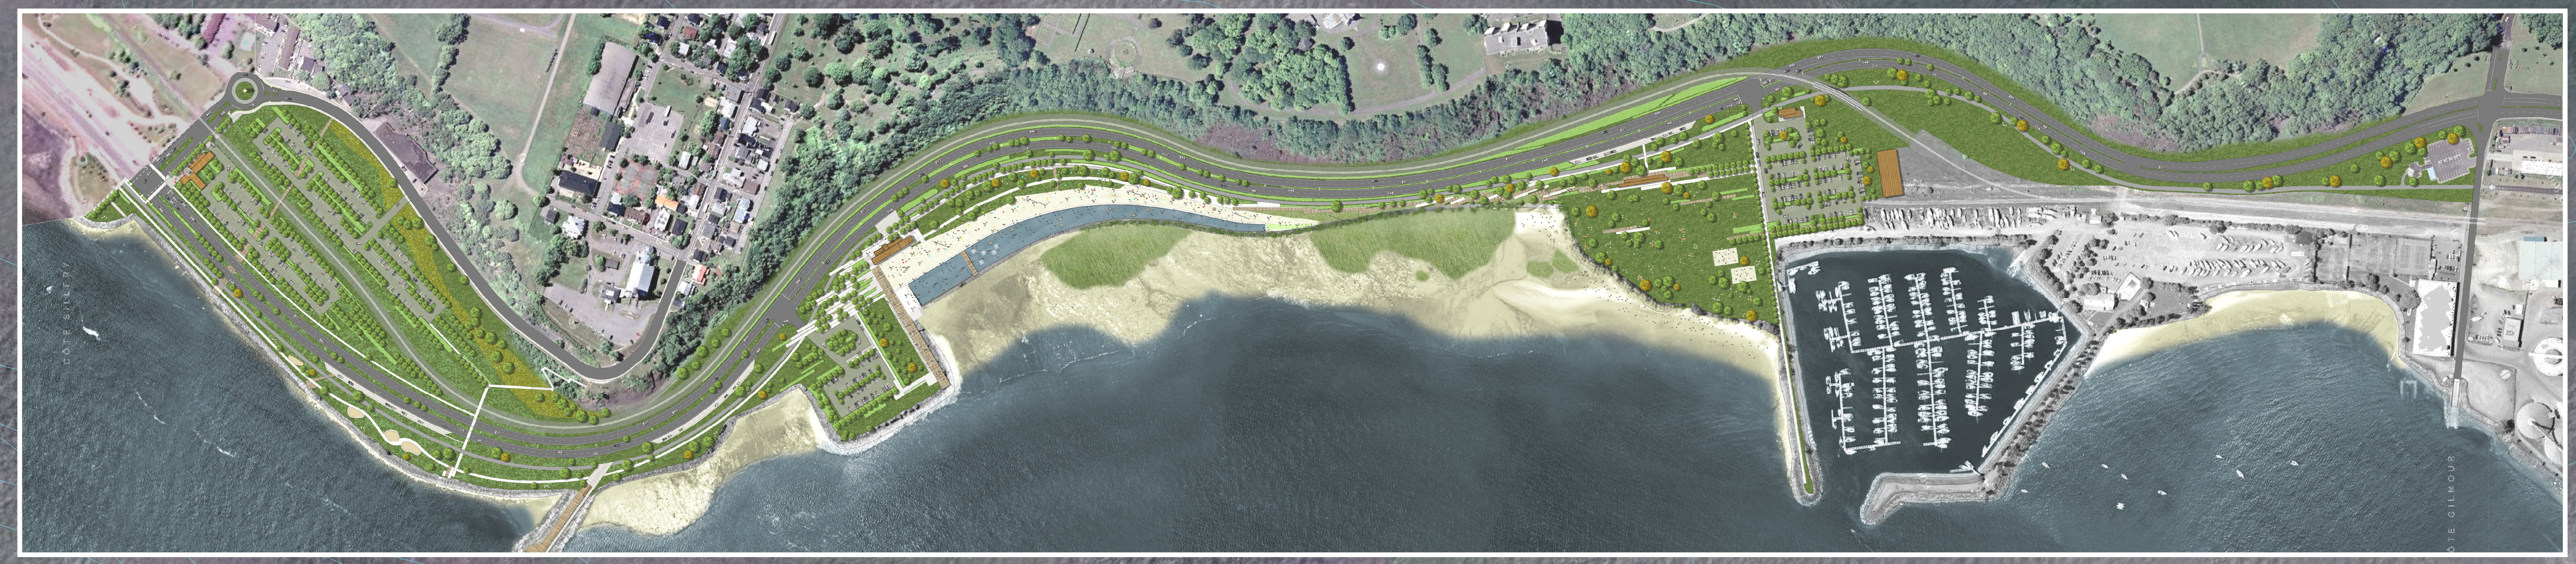
Type d'érosion

Type de substrat

Végétation
