AVIS PROFESSIONNEL SUR LA DYNAMIQUE
HYDROMORPHOSÉDIMENTOLOGIQUE
DE L'ANSE SAINT-MICHEL DANS LE CADRE DE
L'AMÉNAGEMENT DE LA PHASE III DE LA
PROMENADE SAMUEL-DE CHAMPLAIN, QUÉBEC

Commission de la capitale nationale (CCNQ)

GENIVAR inc.

FÉVRIER 2012

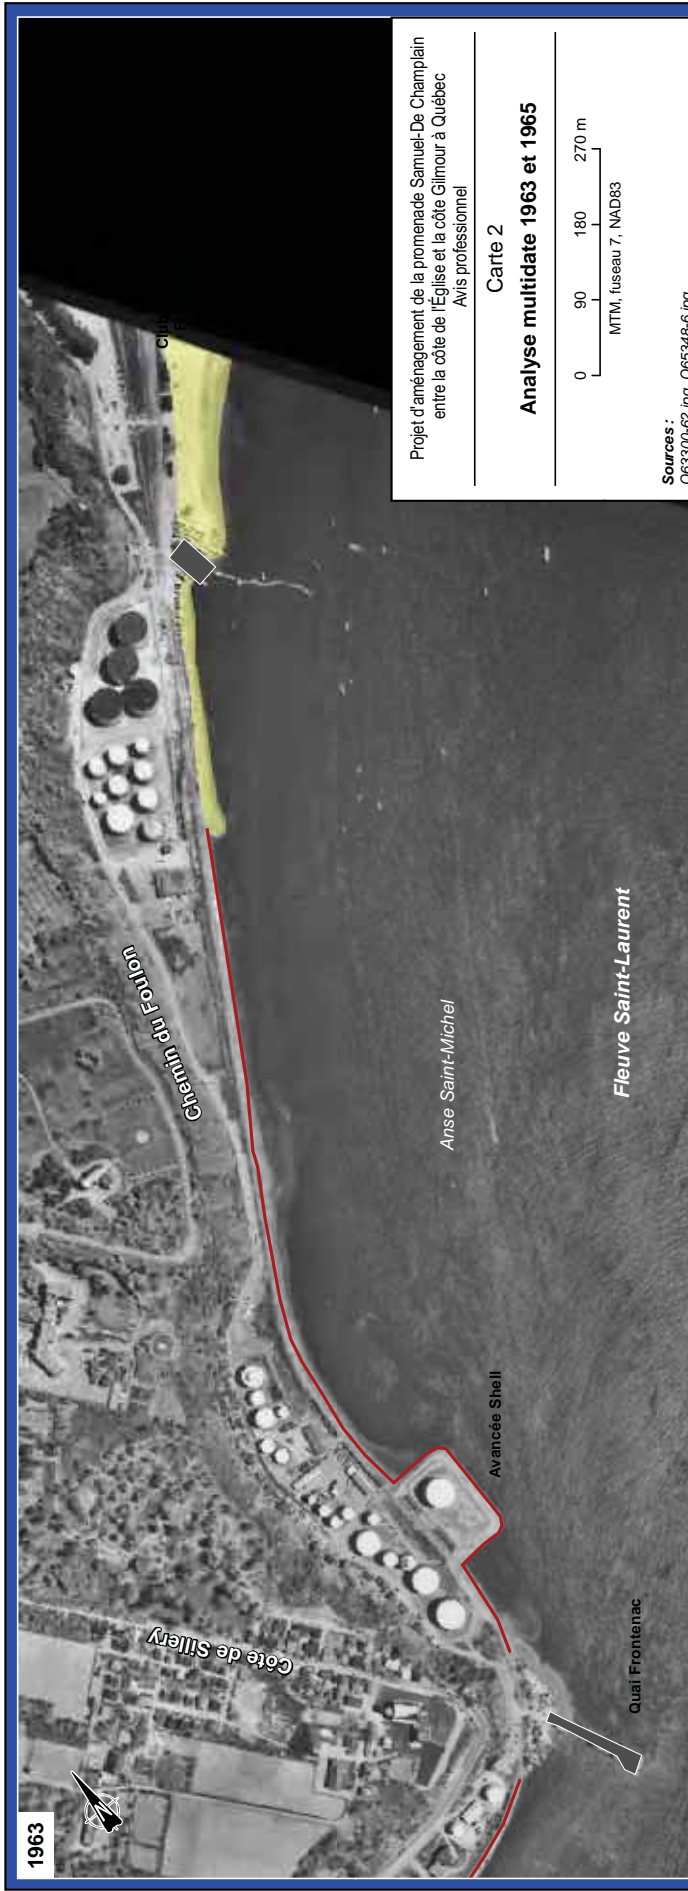
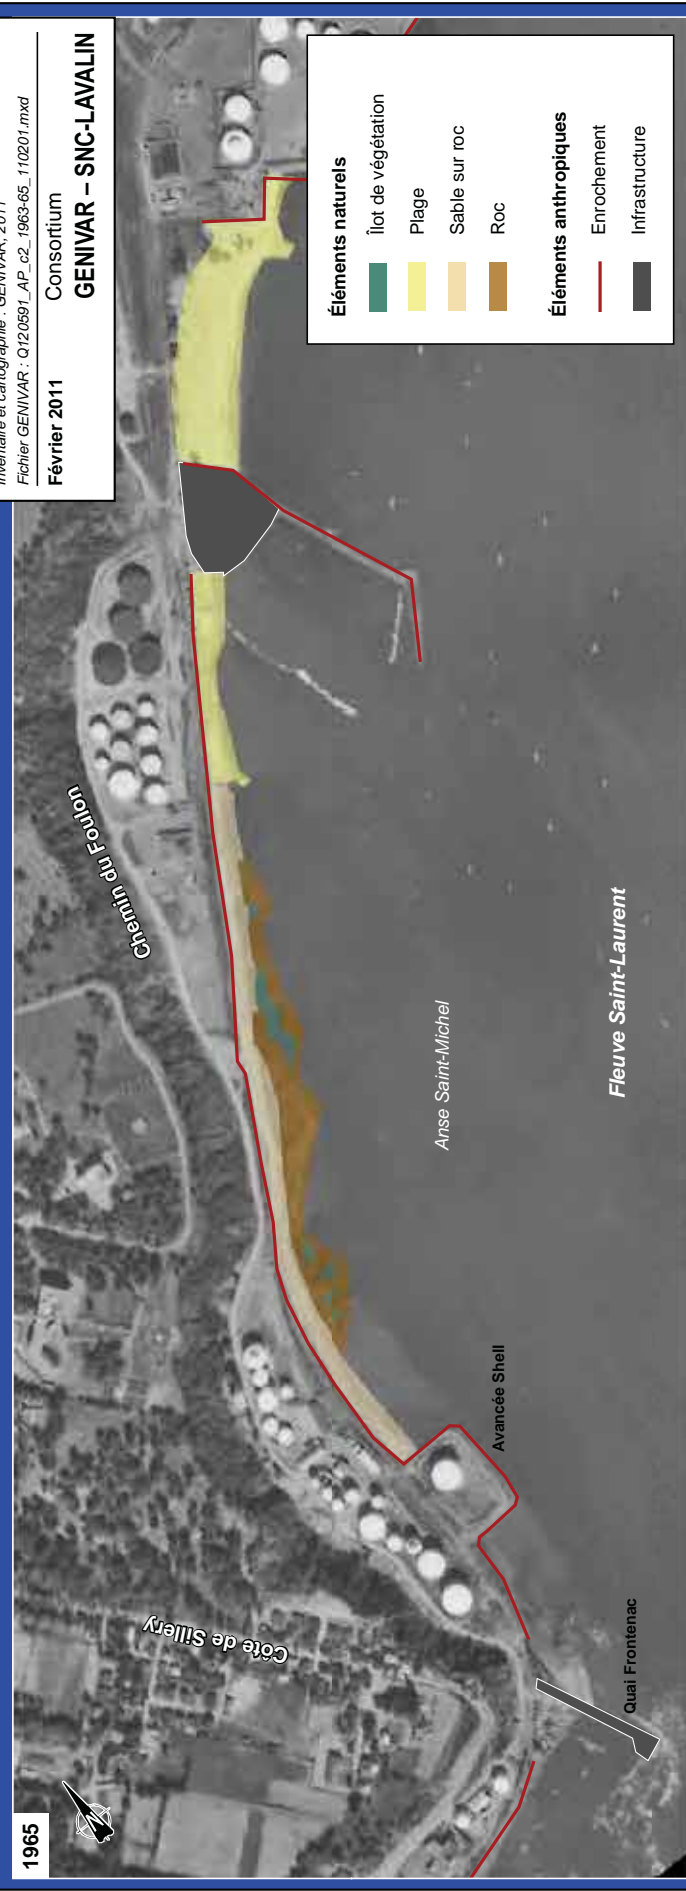
Carte 2
Analyse multimediate 1963 et 1965

Les bassins derrière la voie ferrée ont tous été comblés de sédiments dès 1963. Ce nouvel espace a permis l'établissement de nombreux réservoirs d'hydrocarbures (carte 2). Une portion de l'estran de l'anse Saint-Michel a même été remblayée pour accueillir des réservoirs supplémentaires, formant ainsi l'avancée Shell. Cette avancée a été agrandie entre 1963 et 1965 (carte 2).

À l'est de l'anse, la construction du YCQ, qui a débuté en 1964, a mené d'abord au remblaiement de l'estran au devant du petit quai préexistant (carte 2). Cet empiètement a favorisé une meilleure rétention du sable migrant au-devant de la

plage de l'anse au Foulon, ce qui a permis à cette dernière de s'élargir davantage (carte 2). L'implantation du brise-lames « est » de la marina a également influencé la dynamique hydromorphosédimentologique de l'estran de l'anse Saint-Michel, en entravant les courants de flot le long du littoral et en le protégeant des vagues de tempêtes (carte 2). C'est à partir de ce moment que l'estran, moins agité, est devenu un lieu plus favorable à l'établissement de la végétation, comme le montre les photographies de 1965 (carte 2).

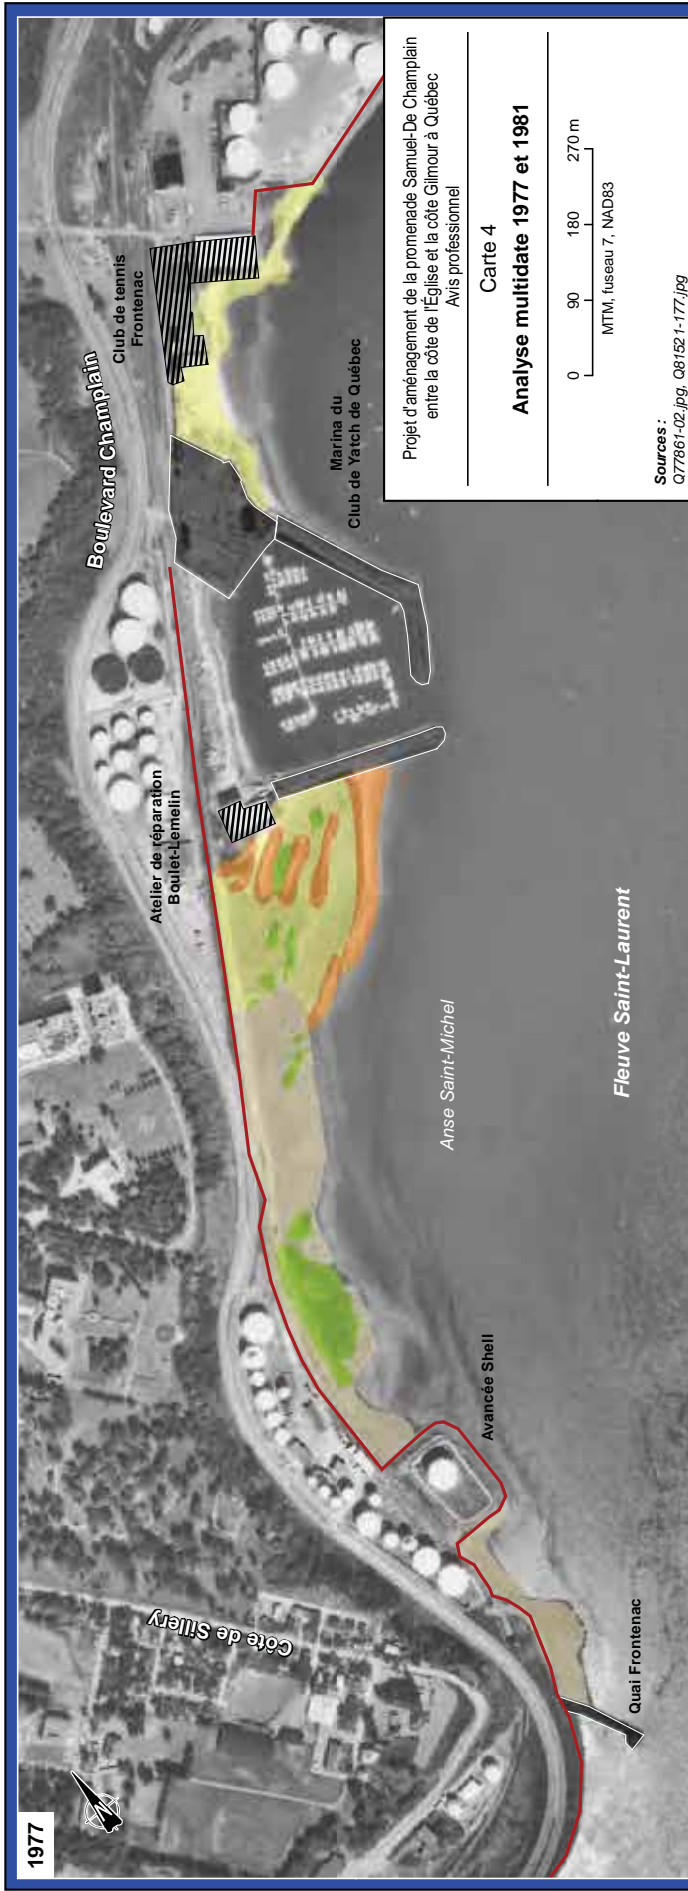
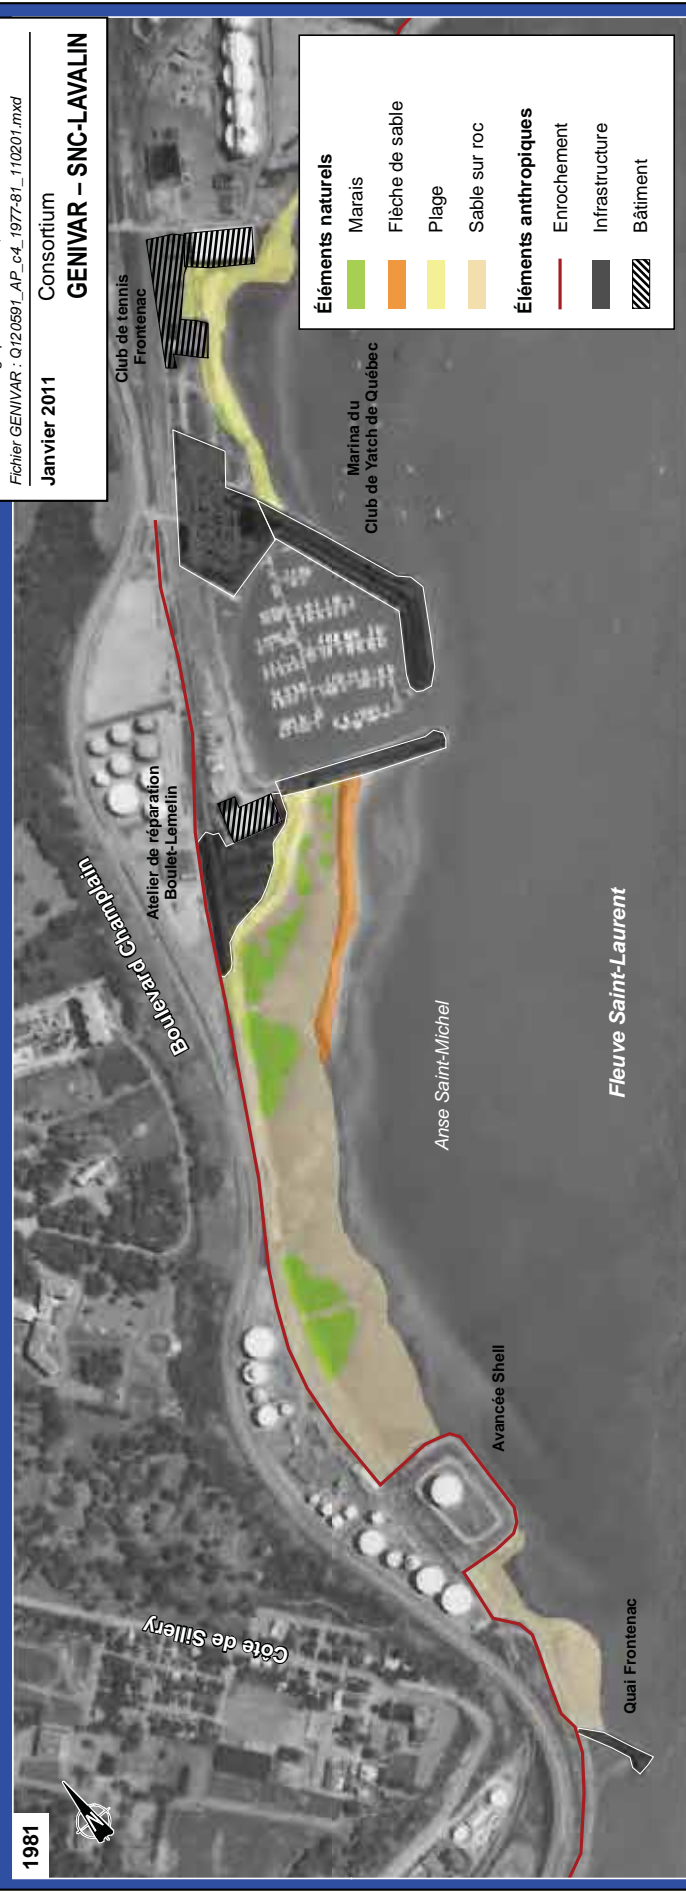
Carte 4

Cette période est marquée par la disparition de la plage de l'anse au Foulon. Les installations du club de Tennis Frontenac ont été construites à l'est du YCQ, sur la haute plage entre 1972 et 1977 (carte 4). La consolidation des berges à l'est vers les quais de l'anse au Foulon et le remblayage à l'ouest de la partie supérieure de la plage en 1981 pour les besoins de la marina font en sorte qu'il n'en reste actuellement qu'un lambeau résiduel (carte 4).

Le nombre de flèches littorales le long du brise-lames ouest de la marina a diminué graduellement entre 1972 et 1981 (carte 4). C'est au cours de cette période que l'atelier de réparation de bateau a agrandi ses installations, puis remblayé et consolidé partiellement le haut de la plage, ce qui a eu pour effet de réduire les apports en sable sur l'estran (carte 4). Parallèlement, les plaquages de sable résiduels sur l'estran ont permis graduellement à la végétation intertidale de s'établir à partir d'un peu avant 1977 (carte 4).

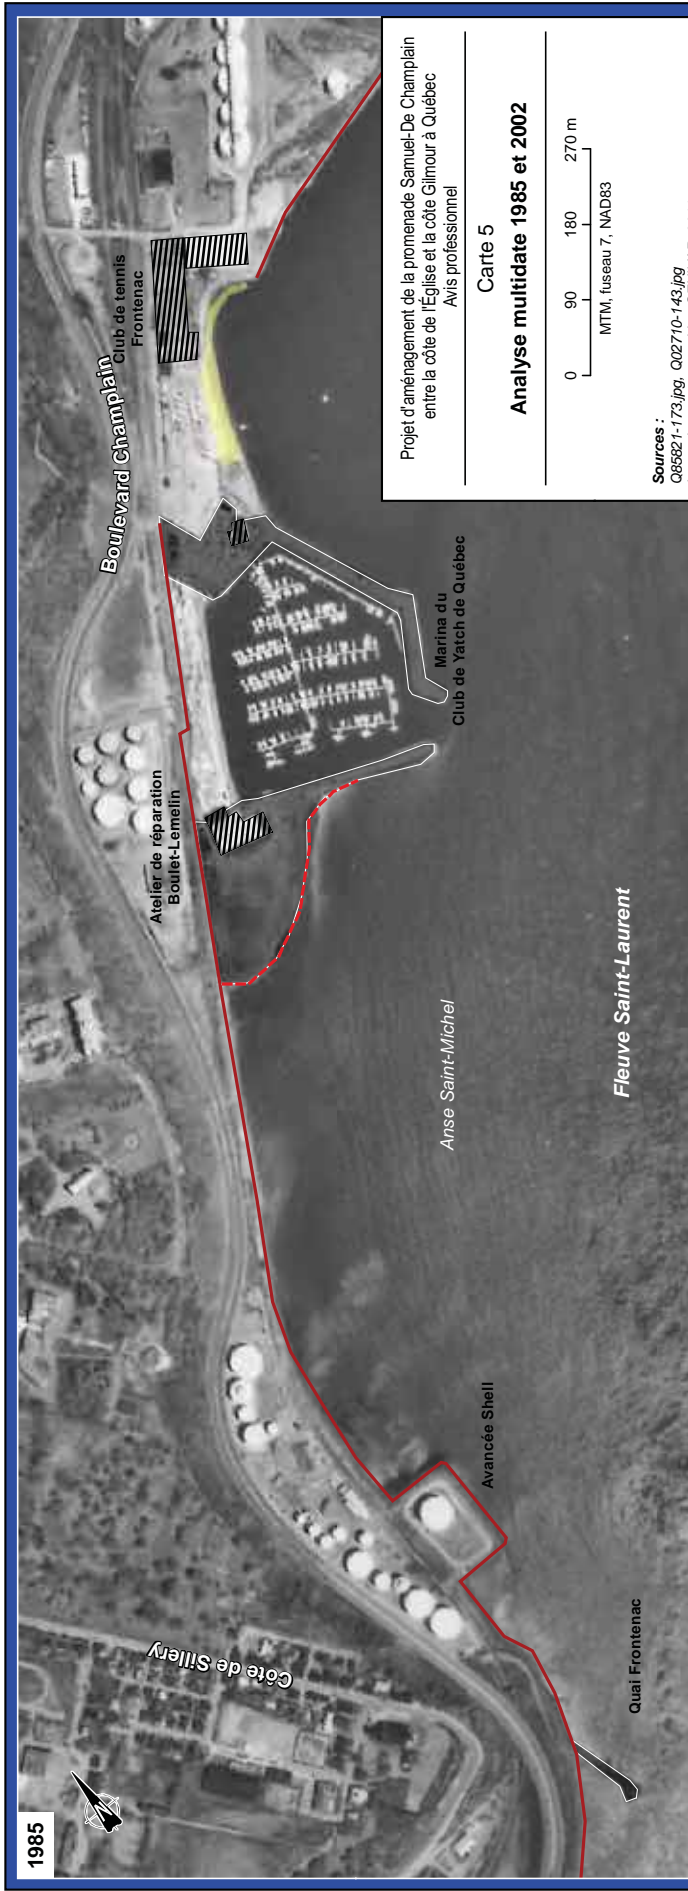
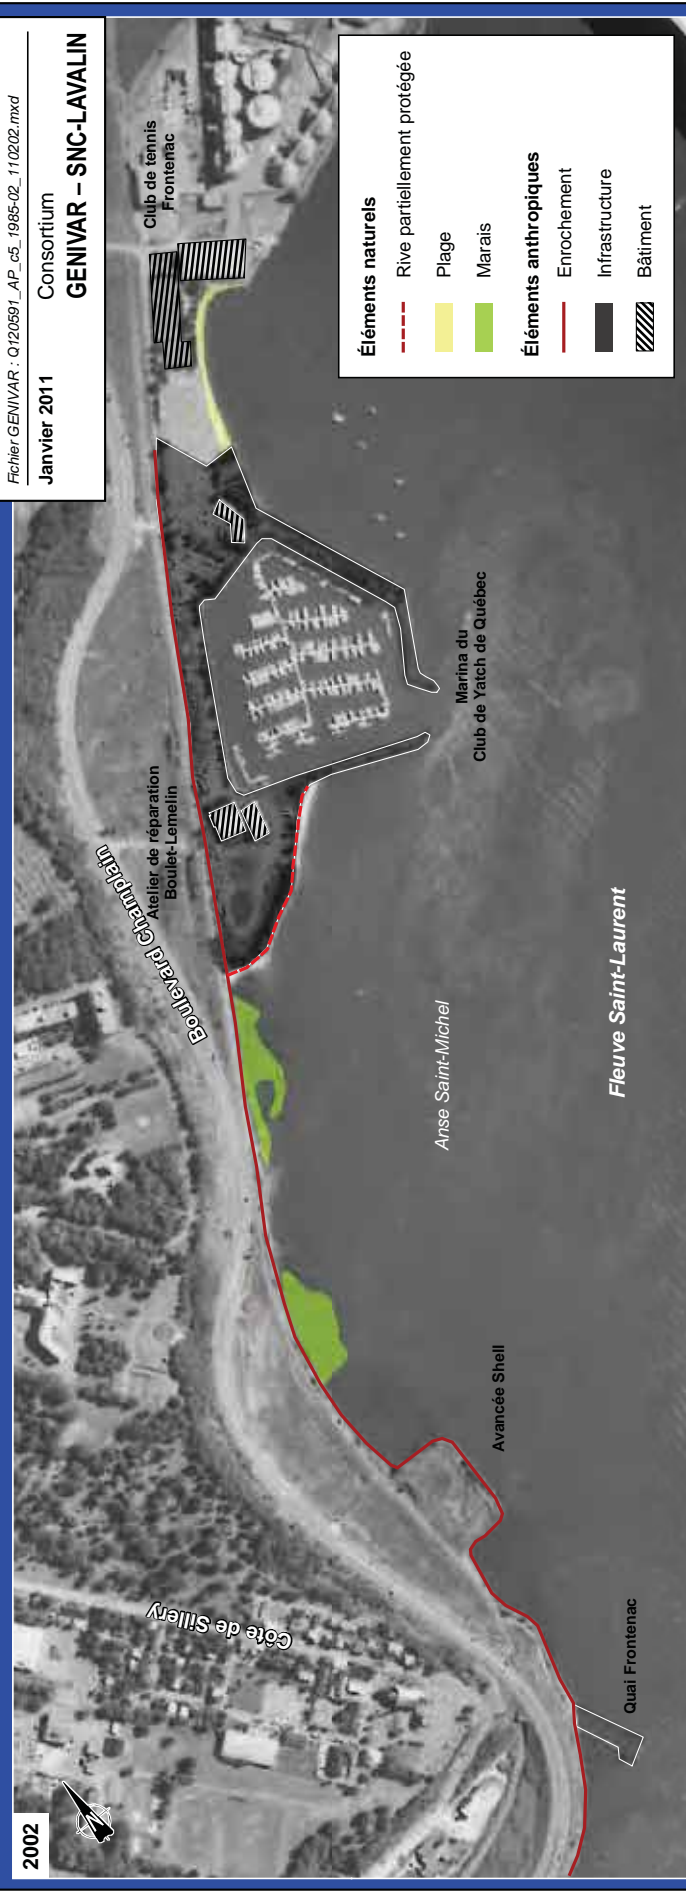
Carte 5

En 1984, le brise-lames ouest du YCQ, de même que l'aire d'entreposage des bateaux, ont fait l'objet de travaux d'élargissement et de stabilisation (GENIVAR, 2009; cartes 4 et 5). Cependant, la superficie de l'aire d'entreposage a diminué entre 1985 et 2002 en raison de l'érosion des berges (carte 5). Enfin, une seule flèche littorale persiste depuis 1985 (carte 5).

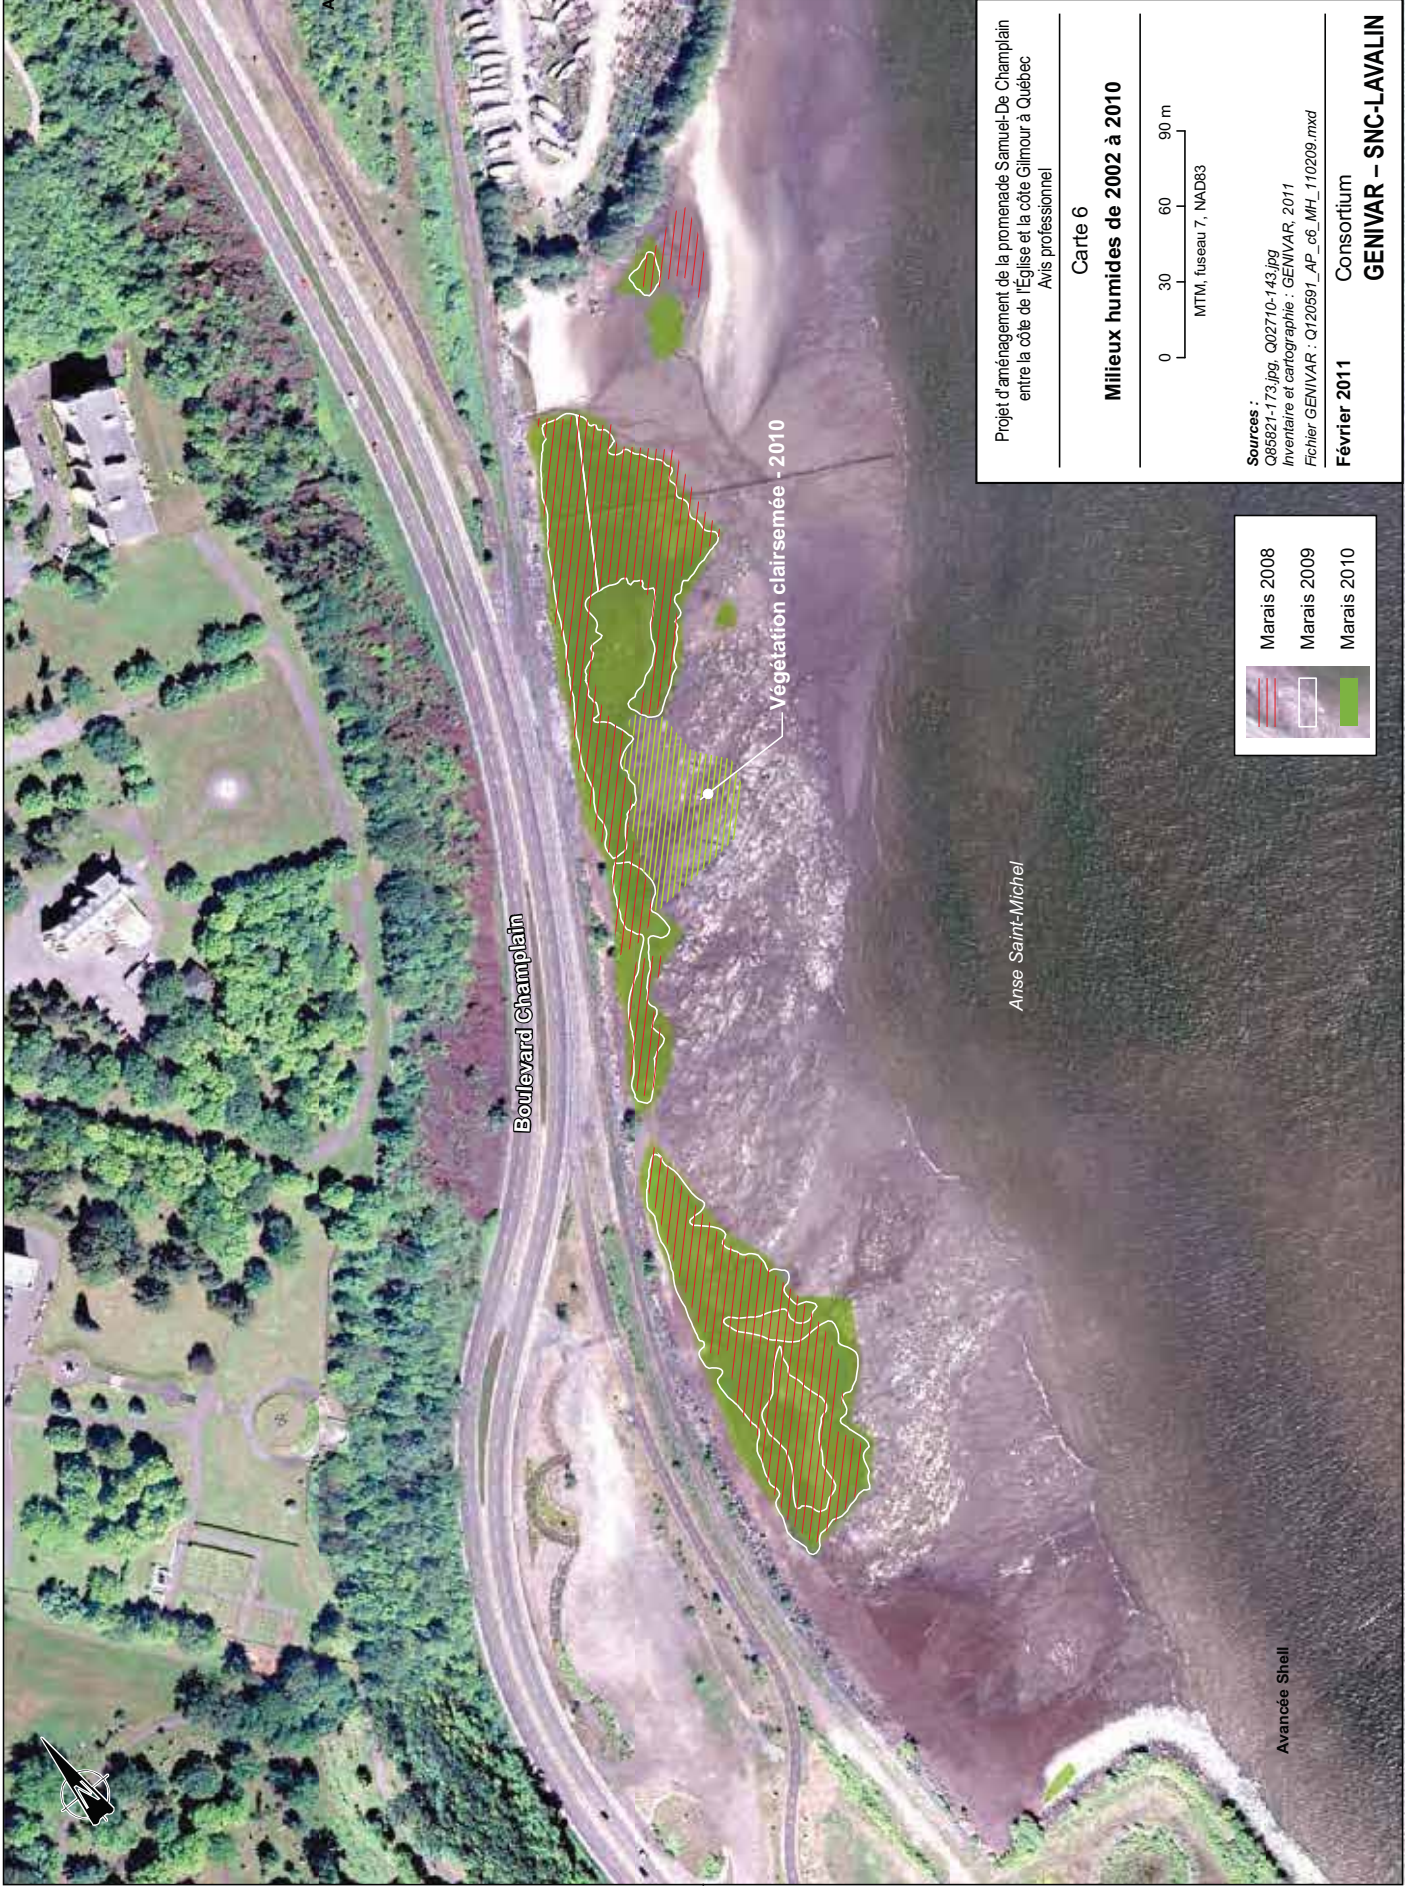
La visite de terrain effectuée en août 2010 a permis de délimiter et de cartographier à nouveau les contours du marais pendant son extension saisonnière maximale (carte 6). Ces contours recouvrent une surface légèrement supérieure aux contours de la fin mai 2007, de la mi-septembre 2008 et de novembre 2009. De plus, une superficie recouverte à moins de 30 % de petits scirpes a également été observée (carte 6).

La superposition des différents contours du marais au cours des quatre dernières années (2007, 2008, 2009 et 2010) montre que sur cette courte période, ce dernier occupe sensiblement les mêmes superficies (carte 6). Il est à noter que le contour

du marais datant de 2010 a été levé à la fin du mois d'août, soit pendant la période où l'extension saisonnière de la végétation est habituellement à son maximum. De plus, l'été 2010 a été particulièrement sec, induisant un étiage sévère sur l'estran. Ces conditions de bas niveau de l'eau ont réduit les temps de submersion habituels, en plus d'augmenter la surface de déferlement des vagues en certains moments. Pour cette raison, l'extension spatiale du marais ainsi que la densité et la diversité de la végétation pour l'année 2010 peuvent être considérées comme étant optimales.

Une visite de terrain réalisée en novembre 2009 a permis de tracer les contours du marais (carte 6) et de relever un inventaire des espèces végétales rencontrées. Les résultats de cette visite ont permis de constater qu'entre les niveaux 0 et 1,5 m, la végétation intertidale est constituée presque exclusivement de scirpes d'Amérique et qu'au dessus de la cote de 1,5 m, la végétation se diversifie de façon plus importante.

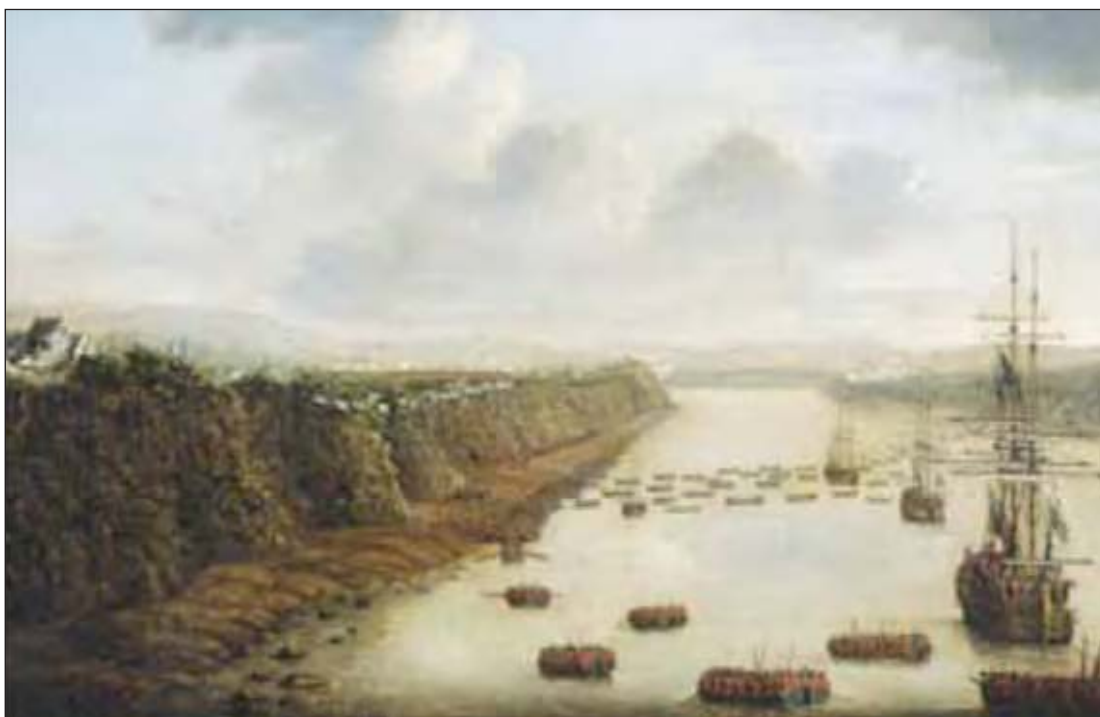
GRAVURE 1 État de l'estran en 1759, au moment de la prise de Québec.
 (Francis Swaine, d'après Hervey Smyth, représentation du lieu de tir,
 au-dessus de la ville de Québec, (1763. huile sur toile, 32,2 x 47,4 cm.
 Bibliothèque et Archives Canada)

Une gravure réalisée dans les années suivant la prise de Québec (1759) (gravure 1, annexe A) montre que l'estran rocheux au pied de la falaise du cap Blanc était alors dénudé de végétation. L'absence de sédiments montre que le milieu devait être dynamique et que l'eau devait atteindre vraisemblablement le pied de la falaise lors des hautes marées. Les conditions telles que représentées sur la gravure ne semblent donc pas être propices au développement de la végétation intertidale.

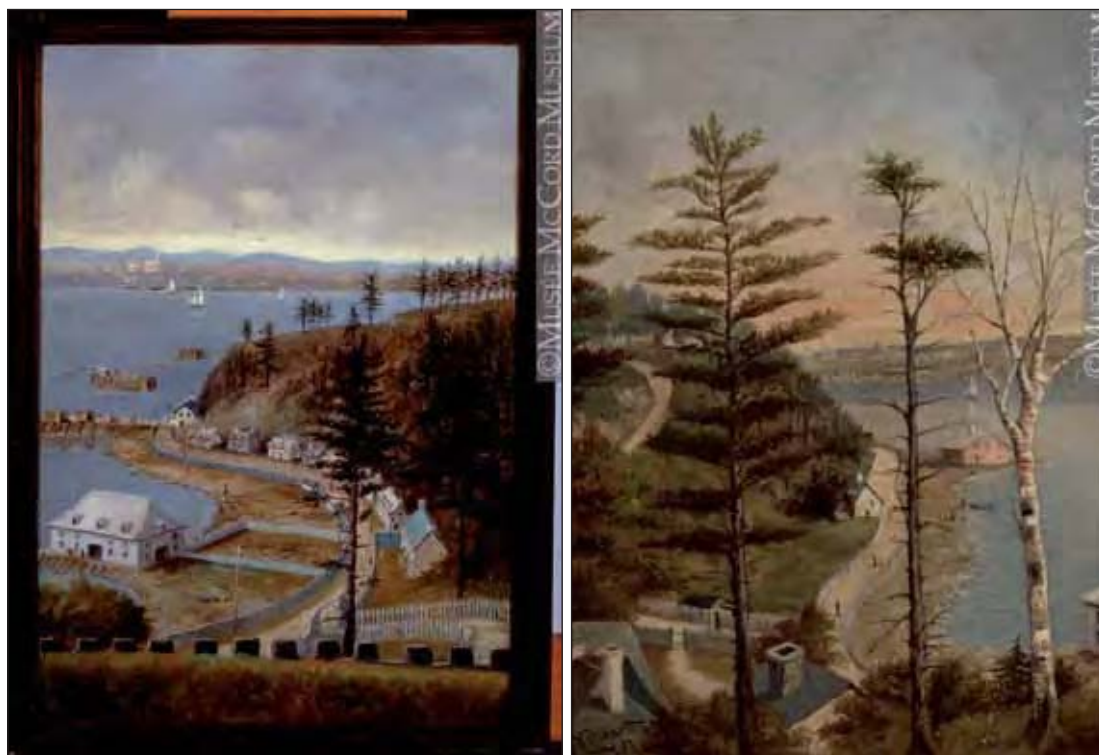
GRAVURE 2 Gravures de l'anse au Foulon montrant l'état de l'estran et
 la palissade le long du chemin du Foulon en 1887
 (Henry Richards S. Bunnet / Musée McCord).

Les gravures historiques et les photographies datant du XIX^e siècle montrent la présence d'aménagements sur l'estran et d'une palissade en bordure du chemin du Foulon (gravure 2 et photo 1, annexe A). Cette palissade avait pour but de protéger le chemin du Foulon des vagues lors des hautes marées. Ces infrastructures ont été entretenues pendant les activités intenses d'entreposage et de transbordement du bois qui se sont déroulées au cours de ce siècle. Les gravures montrent la présence de la végétation sur la surface rocheuse de l'estran, uniquement sur les zones protégées par les structures anthropiques.

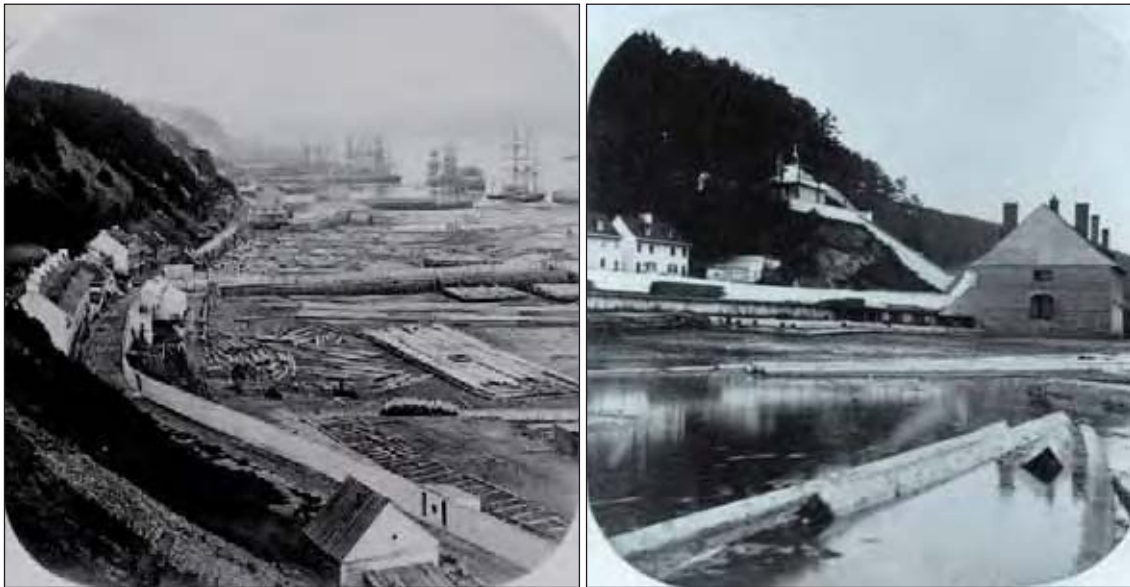
PHOTO 1 Photographies historiques des estacades le long de l'anse au Foulon vers 1860 (William Notman / Musée McCord).

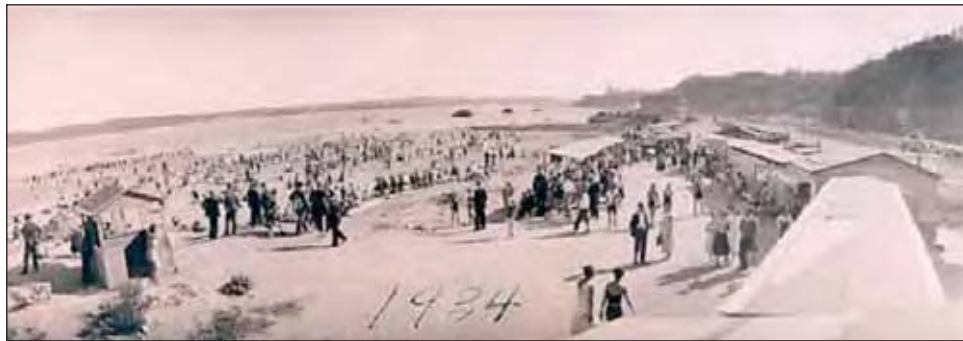
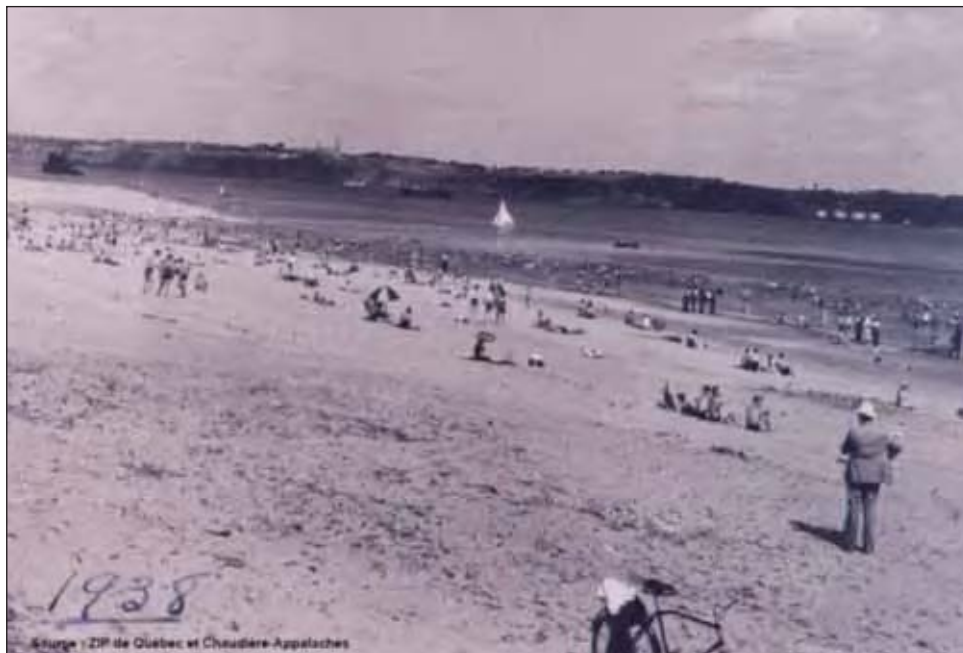
PHOTO 2 La plage de l'anse au Foulon en 1934 et en 1938 (Comité ZIP de Québec et Chaudière-Appalaches).

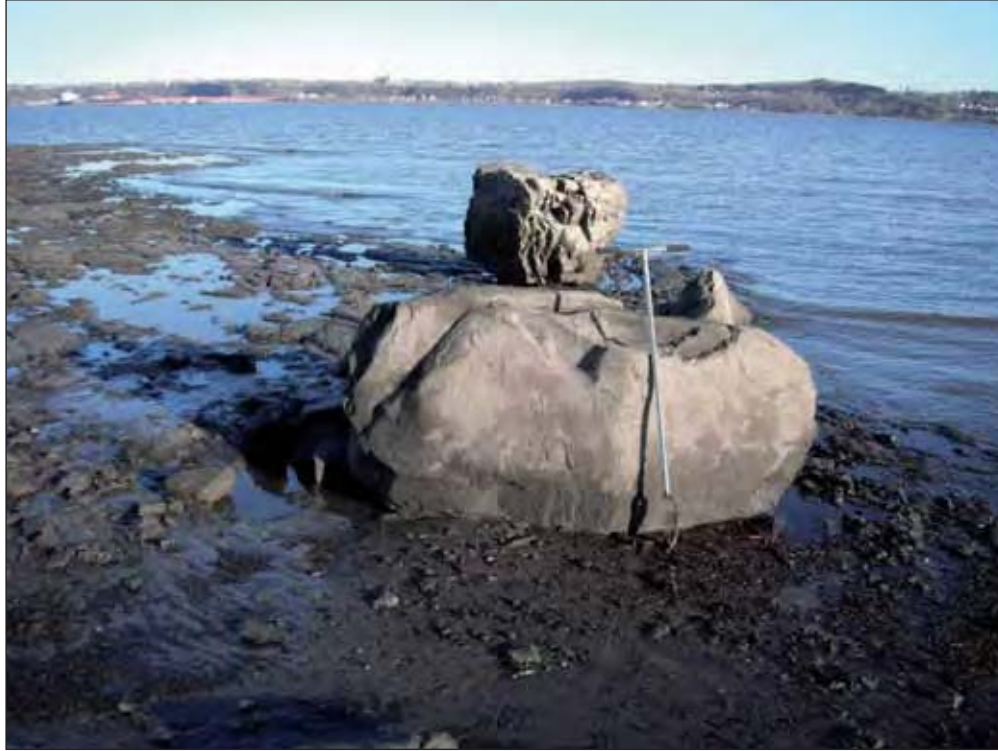
PHOTO 1 Alignement de blocs glaciels à la limite entre les affleurements rocheux et les dépôts meubles.

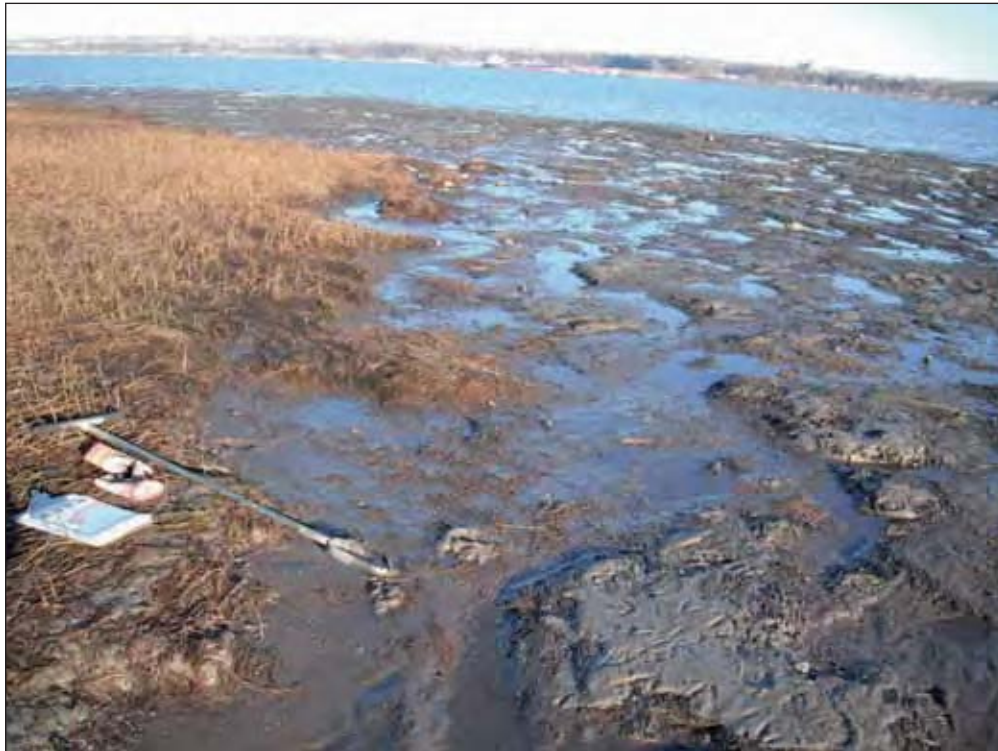
PHOTO 2 Couche de 3 mm d'épaisseur de sédiments fins recouvrant les affleurements rocheux au devant du marais.

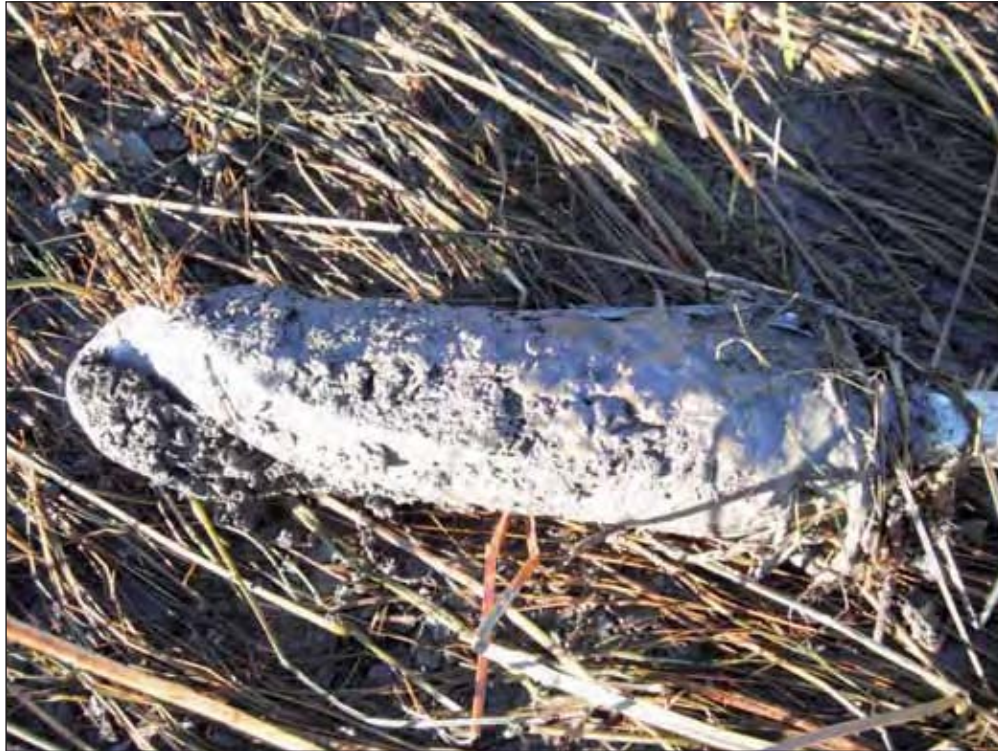
PHOTO 3 Sable fin qui constitue la couche de sédiment sur laquelle repose le marais.

Le marais recouvre une couche de sédiments composée de sable fin à moyen (photo 3, annexe B). La couche de sédiment passe de 5 cm d'épaisseur à l'ouest à plus de 40 cm vers le centre du marais. Aucune trace de matière organique en décomposition n'est observée au sein de la matrice minérale (photo 3, annexe B), seules les radicelles des plantes actuelles sont observées. Enfin, quelques plaquages de gravier mis en place par de fortes vagues recouvrent localement la végétation du marais (photo 4, annexe B).

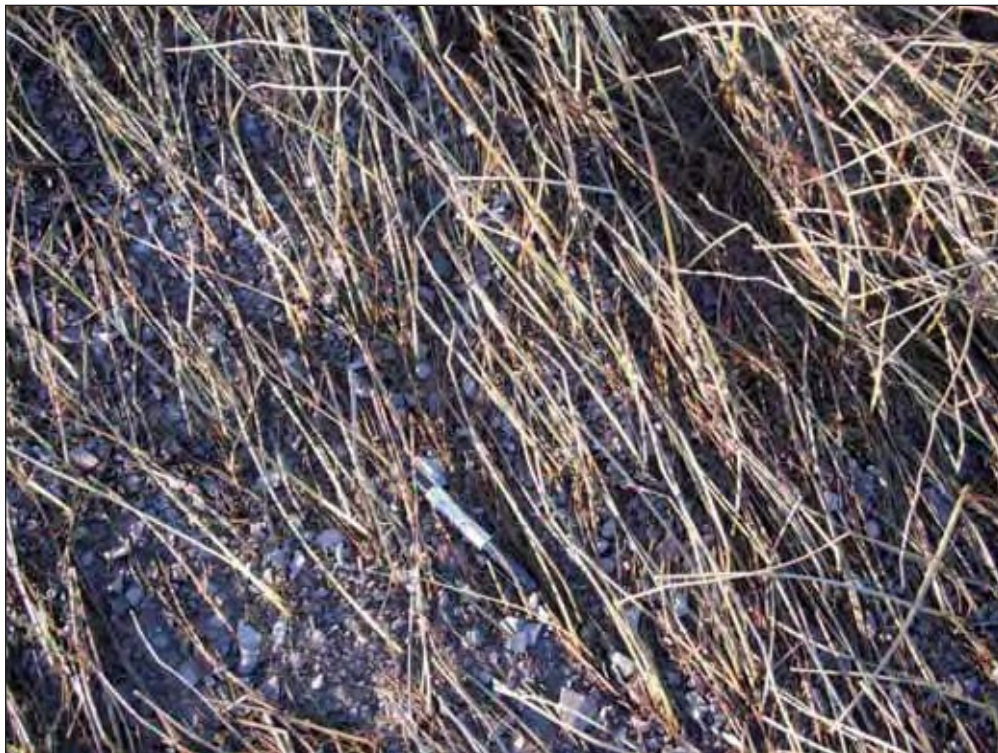
PHOTO 4 Gravier recouvrant la surface du marais.

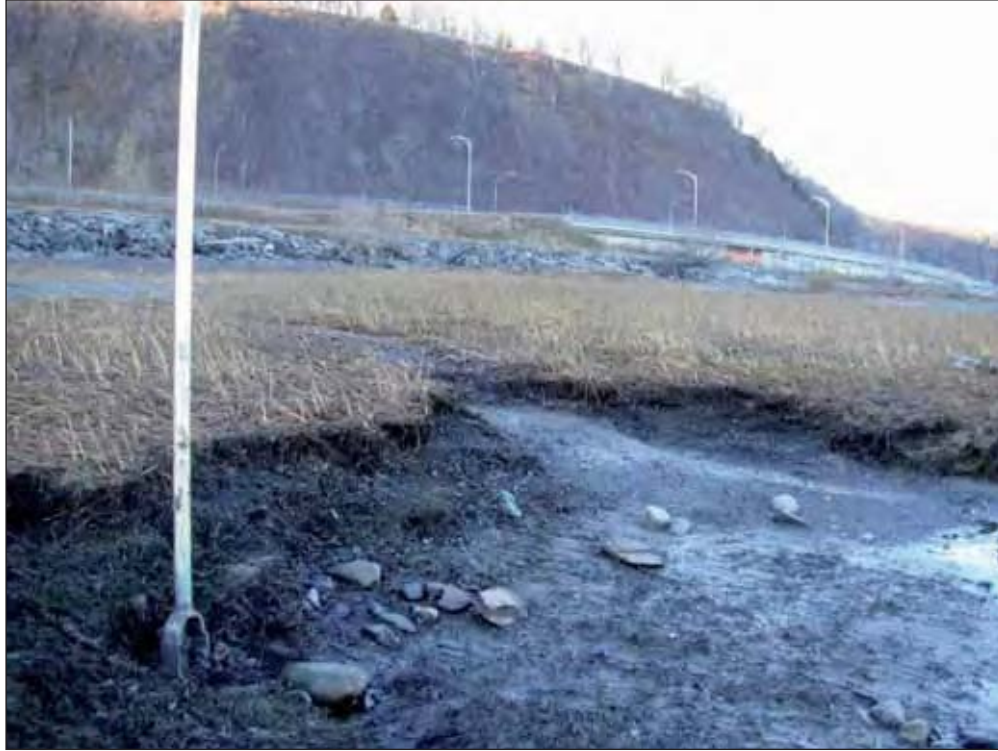
PHOTO 5 Microfalaise d'érosion au devant du marais.

La forme géomorphologique la plus marquante du marais intertidal de l'anse Saint-Michel est la microfalaise d'érosion qui délimite le front irrégulier du marais, et ce, sur toute sa longueur. Cette microfalaise varie en hauteur et peut atteindre jusqu'à 40 cm (photo 5, annexe B). Il est fréquent d'observer des galets glaciels le

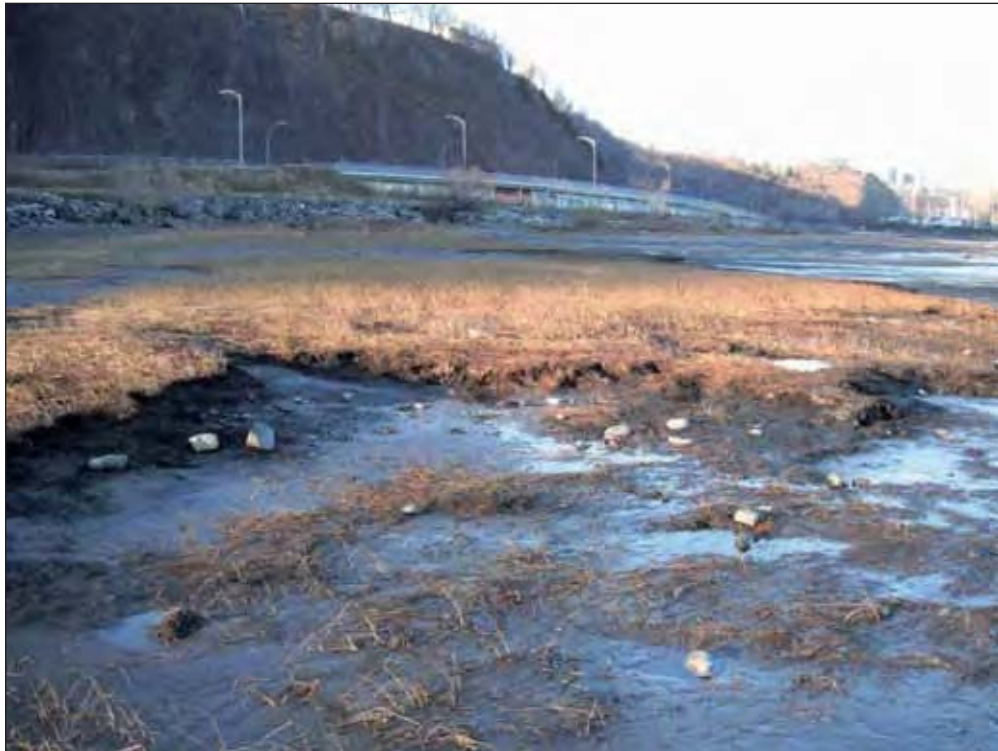
PHOTO 6 Galets glaciels au devant de la microfalaise.

long du pied de la microfalaise (photo 6, annexe B). De plus, de nombreuses marelles apparaissent près du rebord et la microfalaise se présente souvent en plusieurs étagements (photo 7, annexe B). Ces marelles sont formées à la suite du déchaussement de plaques de végétation sous l'effet de la poussée glacielle.

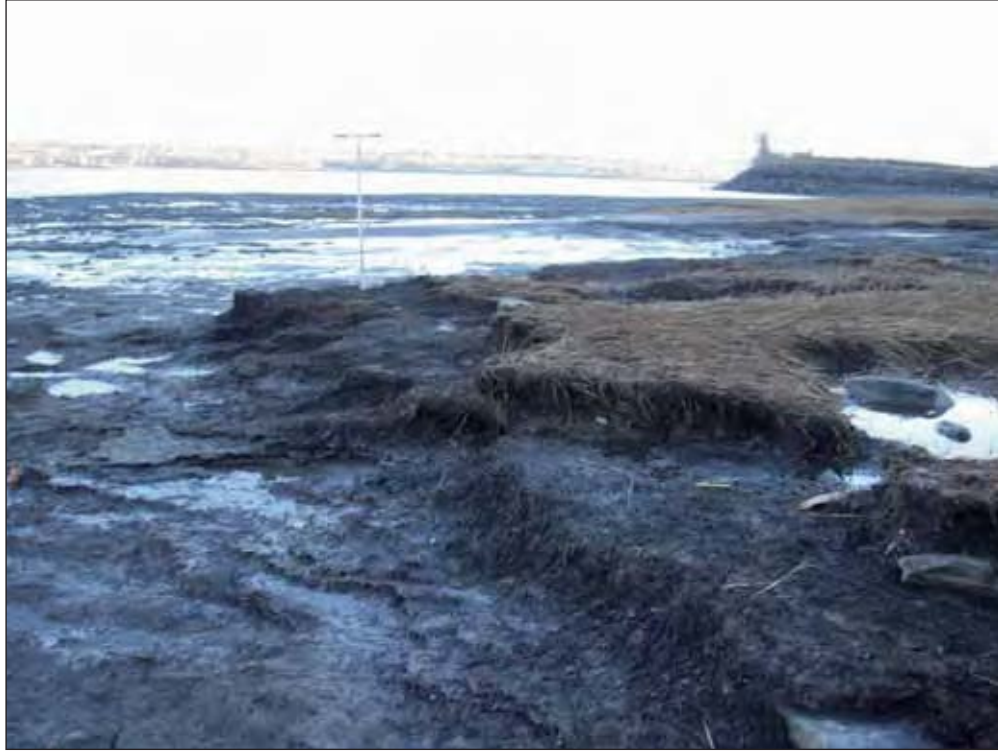
PHOTO 7 Étagements au sein de la microfalaise et marrelle.
