Question 45

Bilan des travaux pour la réfection du  
 revêtement en enrochement

Juin 2012  
 091-50992-00

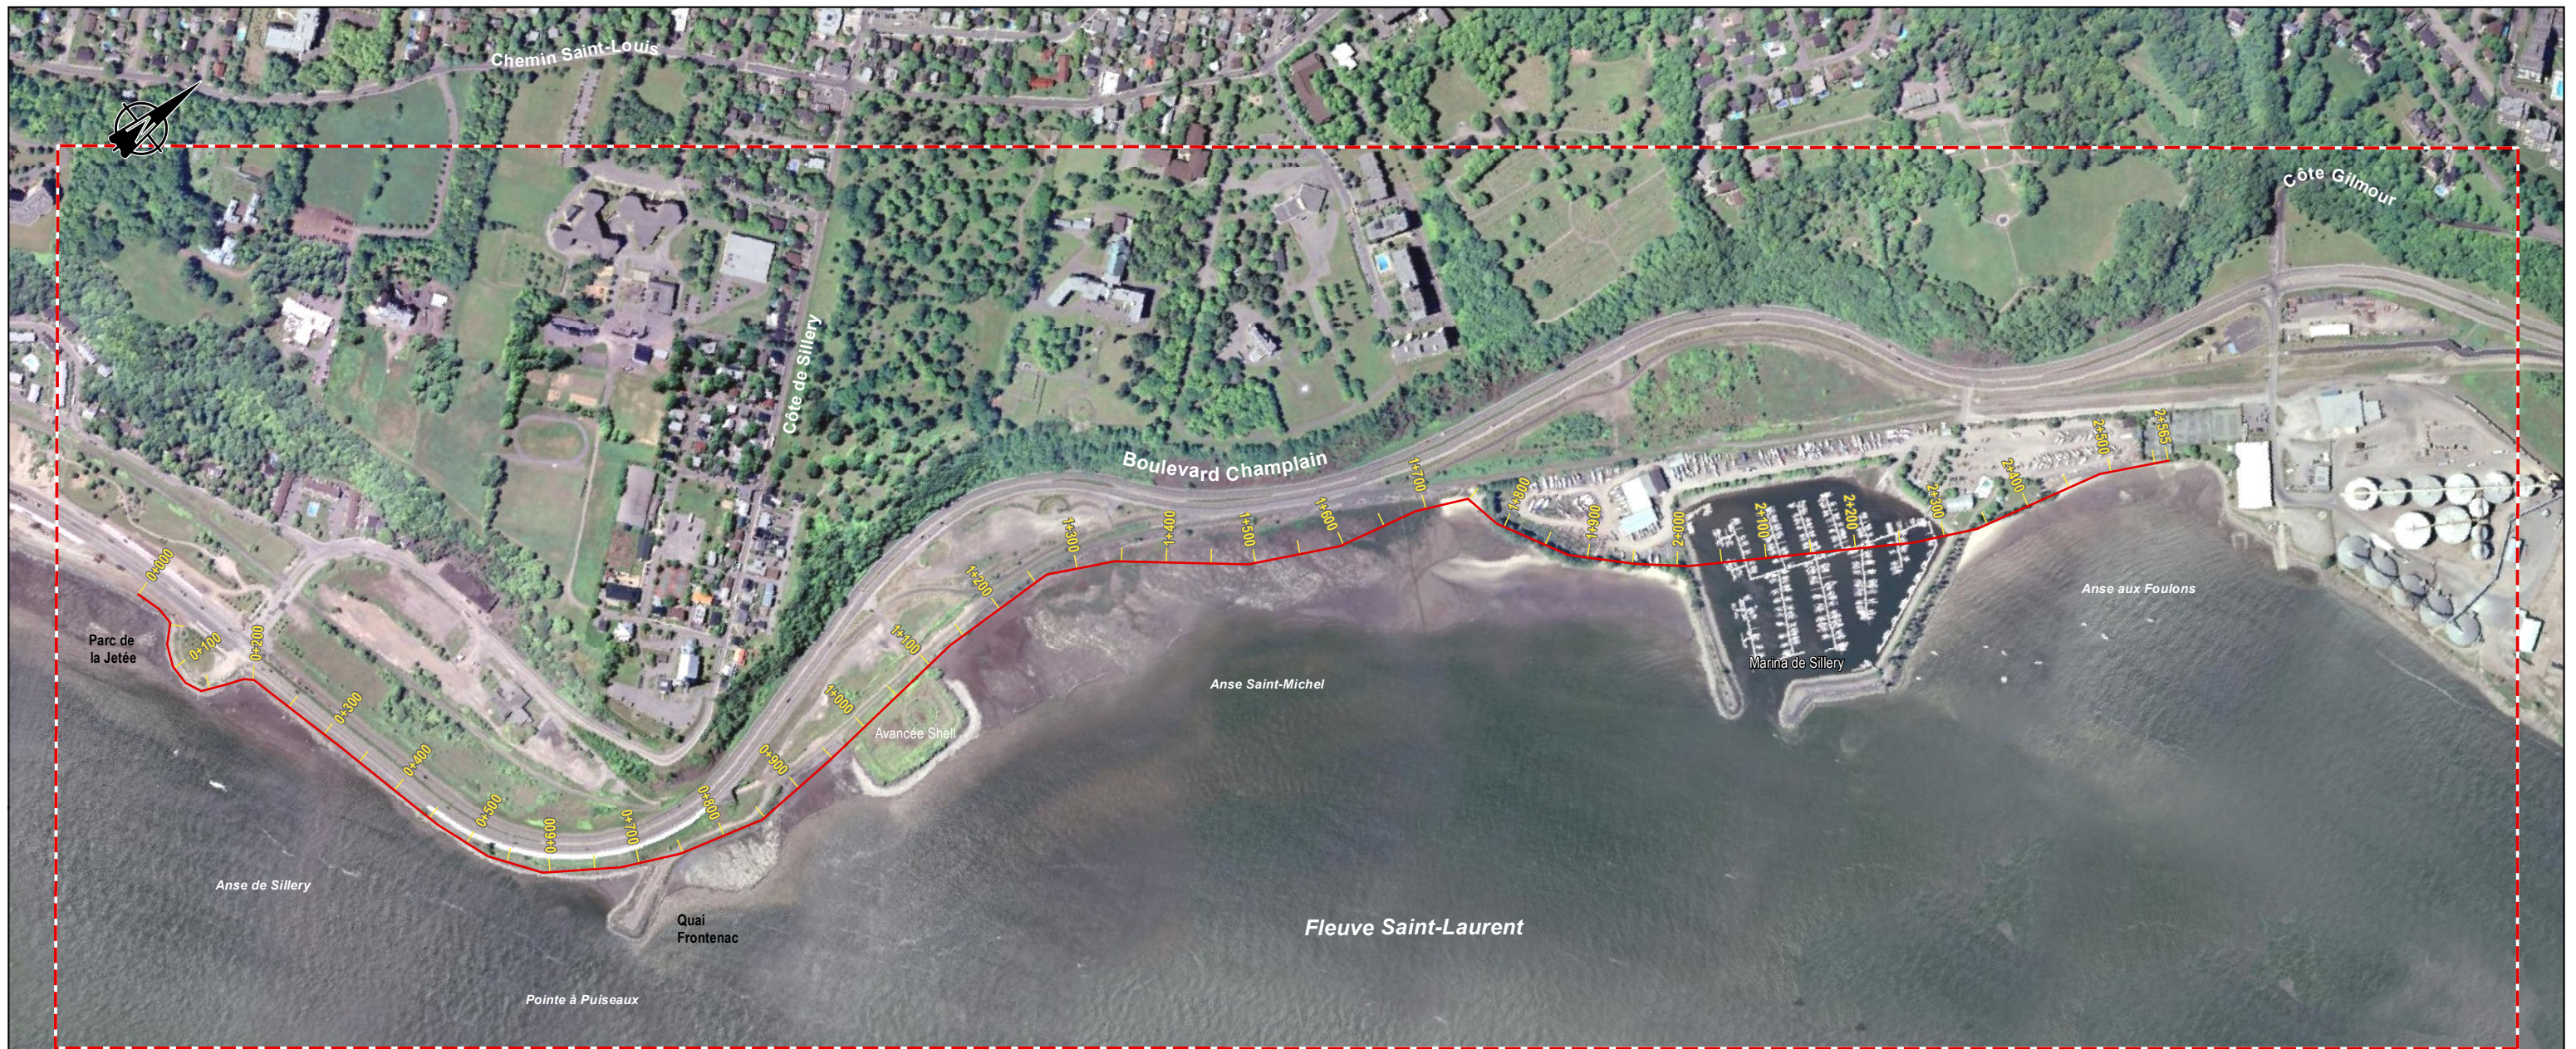
Chaînage	Type d'intervention <sup>1</sup>	Volume nécessaire (m <sup>3</sup> )	Volume récupéré (m <sup>3</sup> )	Superficie d'empiètement sous la LNHE m <sup>2</sup>
0+050 à 0+200	1	5 000	1 200	-
0+200 à 0+430	0	-	-	-
0+430 à 0+520	1	3 050	800	-
0+520 à 0+585	2	225	-	-
0+585 à 0+620	1	1 200	400	-
0+620 à 0+700	2	30	-	-
0+700 à 0+750	0	-	-	-
0+750 à 0+815	0	-	-	-
0+815 à 0+885	2	180	-	-
0+885 à 0+970	1	1 200	-	500
0+970 à 1+100	2	50	-	-
1+100 à 1+720	1	23 500	5 000	6 764
1+720 à 2+000	1	7 500	-	1 339

<sup>1</sup> 0 = aucune intervention;  
 1 = reconstruction du revêtement de pierre;  
 2 = recharges et ajustements ponctuels.
