## Route 323, Lac-des-Plages

### Carte 10 Impacts résiduels et mesures d'atténuation

Carte 1: Territoire à l'étude et présentation des variantes

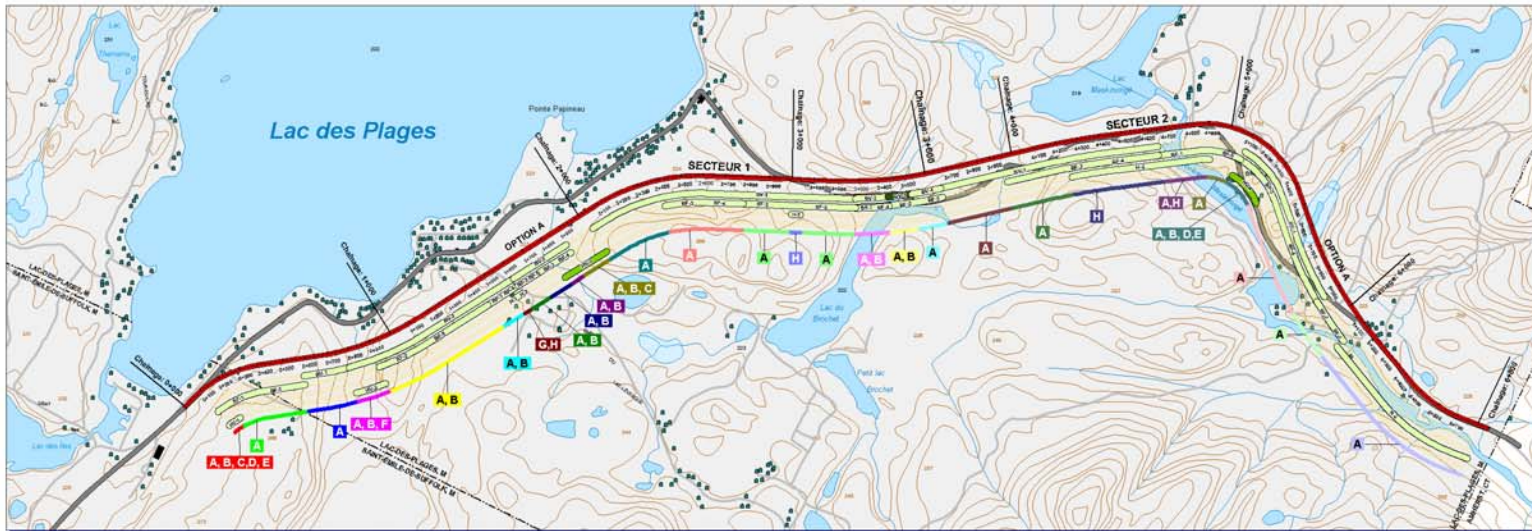
#### Mesures d'atténuation

- A Effectuer les travaux de débroussaillage après la saison de reproduction des oiseaux et avant l'hiver.
- B Minimiser le débroussaillage.
- C Effectuer des aménagements paysagers.
- D Utiliser des mesures de traitement cyclotique au sommet du talus des zones de déblais.
- E Améliorer le développement de la végétation au pied des déblais.
- F Effectuer du fauchage de végétation indésirable (sorbiers, arbrustive et herbacée) sur les ramblais granitiques.
- G Réaliser un aménagement sécuritaire pour l'intersection du nouveau tracé avec le chemin du Lac Évequeux sur lequel se trouvent plusieurs résidences.
- H Mettre tout en oeuvre pour limiter la formation de vases de circulation.

- Impact résiduel faible ou négligeable
- Impact résiduel moyen
- Impact résiduel fort

- BU Biologie Végétation
- BF Biologie Faune
- 4 Nombre de l'impact (voir fiche d'impact annexé C)
- II Humain
- HU Humain Usuel

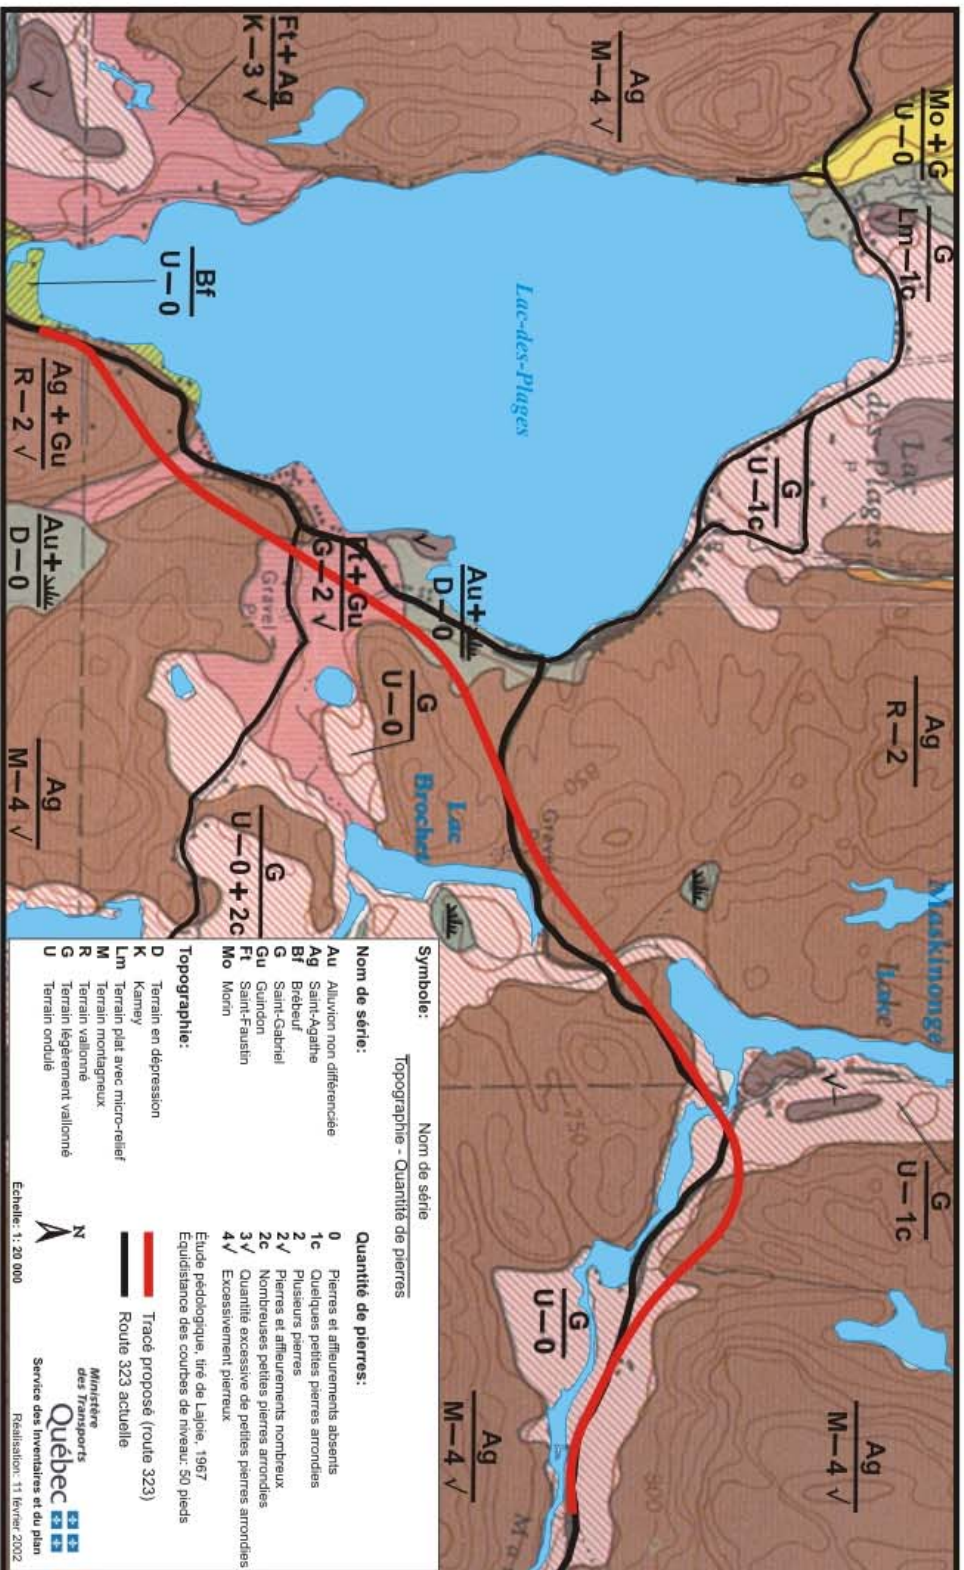
Carte 2: Milieu physique

| Symbole: | Nom de série | Topographie - Quantité de pierres |
|---|---|---|
| | | Etude pédologique, tiré de Lajoie, 1967 |
| | | Equidistance des courbes de niveau: 50 pieds |

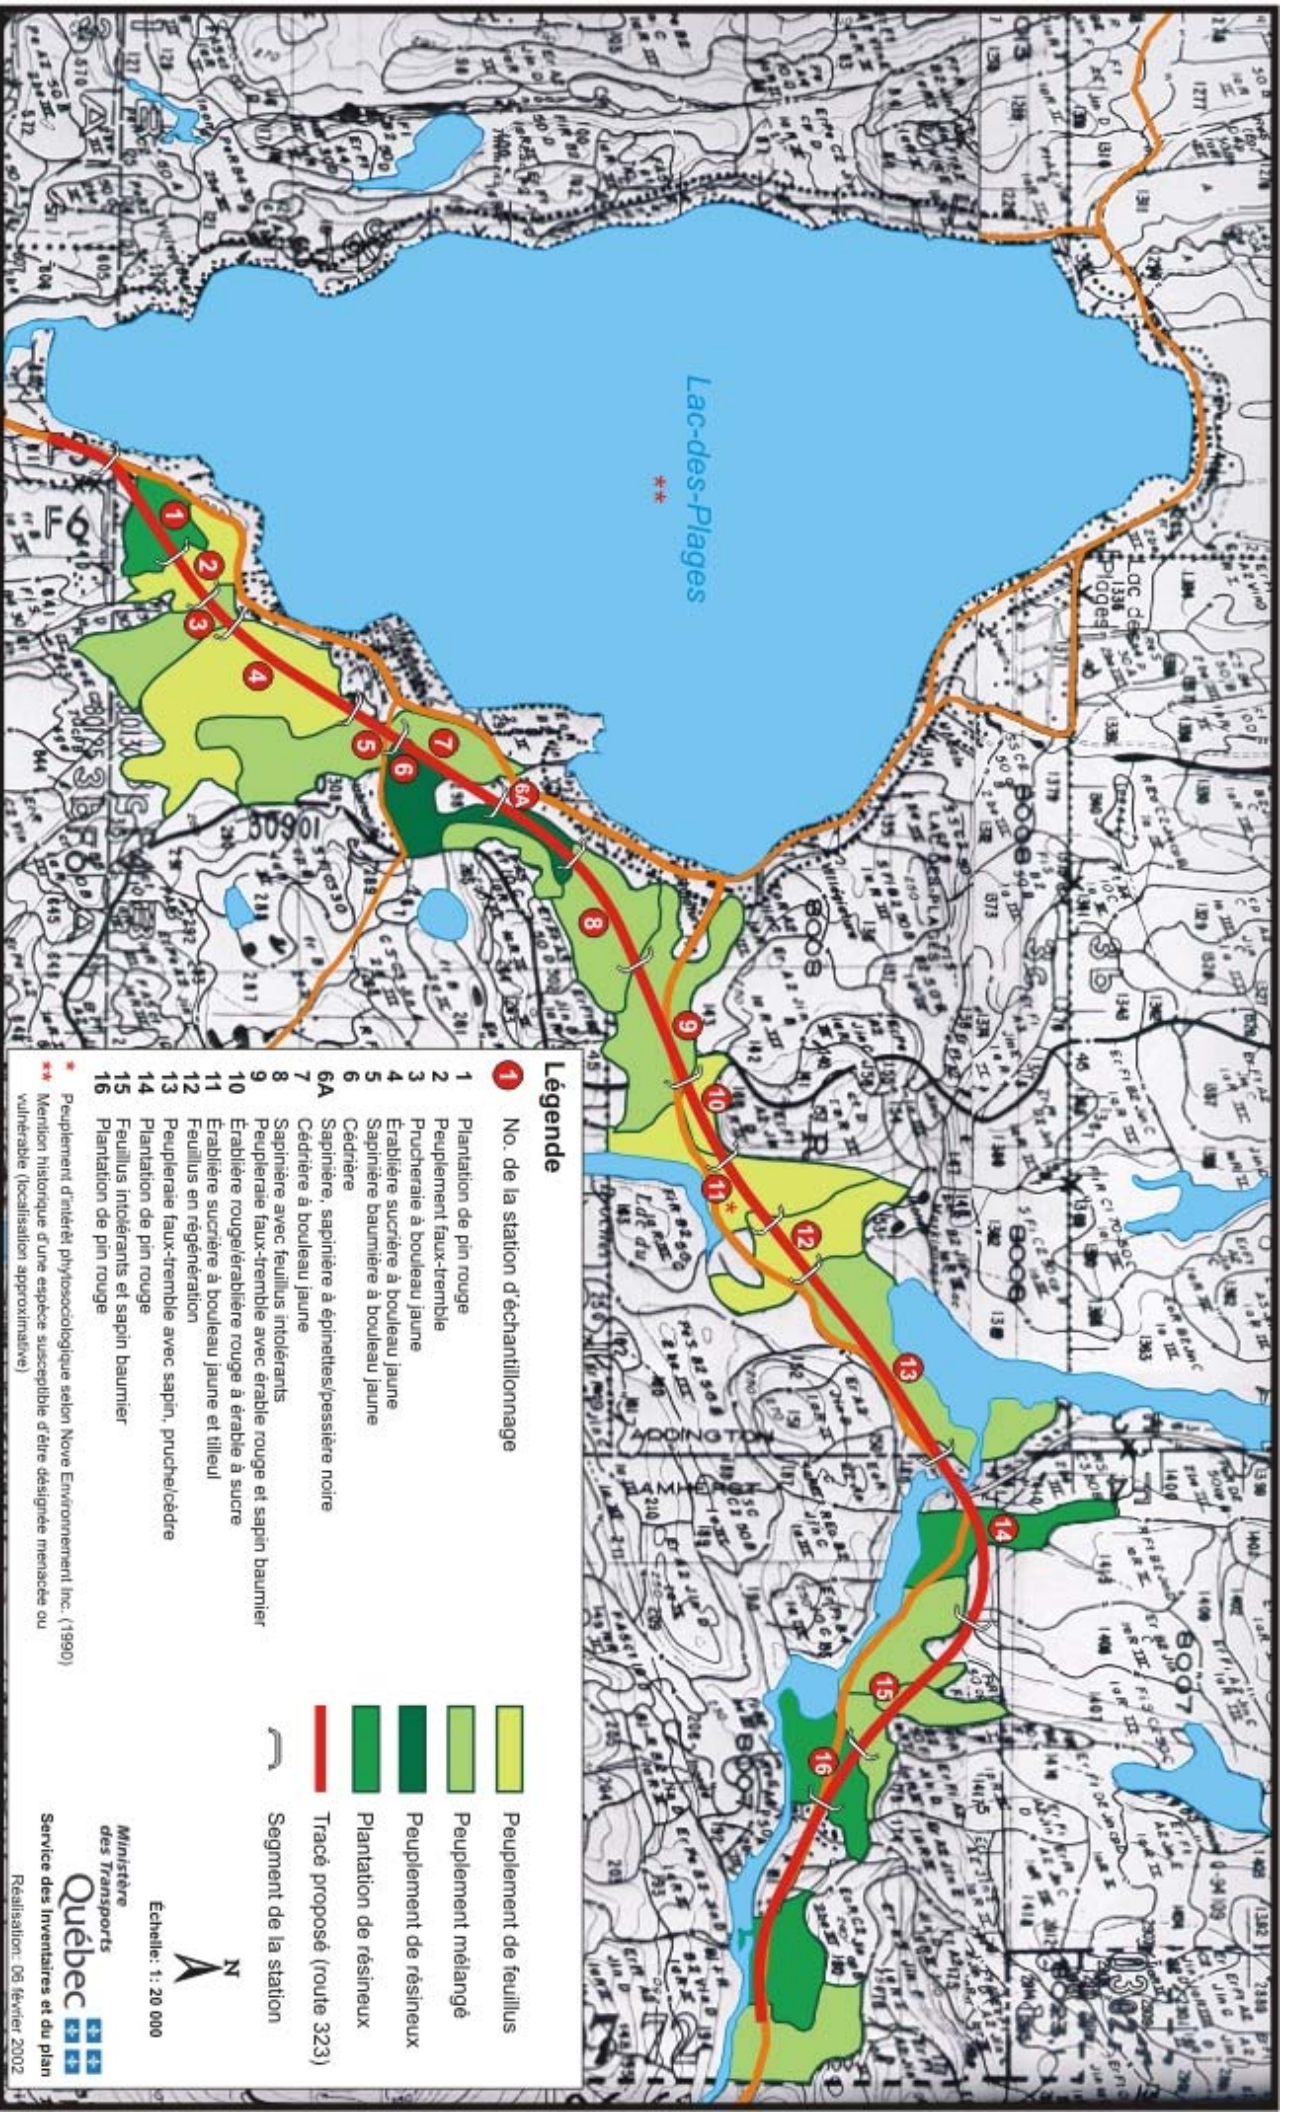
**Carte 3: Milieu biologique - Végétation**

\* Peuplement d'intérêt phytosociologique selon Nove Environnement Inc. (1990)  
 \*\* Mention historique d'une espèce susceptible d'être désignée menacée ou vulnérable (localisation approximative)
