Étude pour la décontamination du port de Gaspé – Sandy Beach

*Aspects sédimentologiques et
caractérisation des habitats
aquatiques et du milieu
physique*

Étude complémentaire

Mai 2005

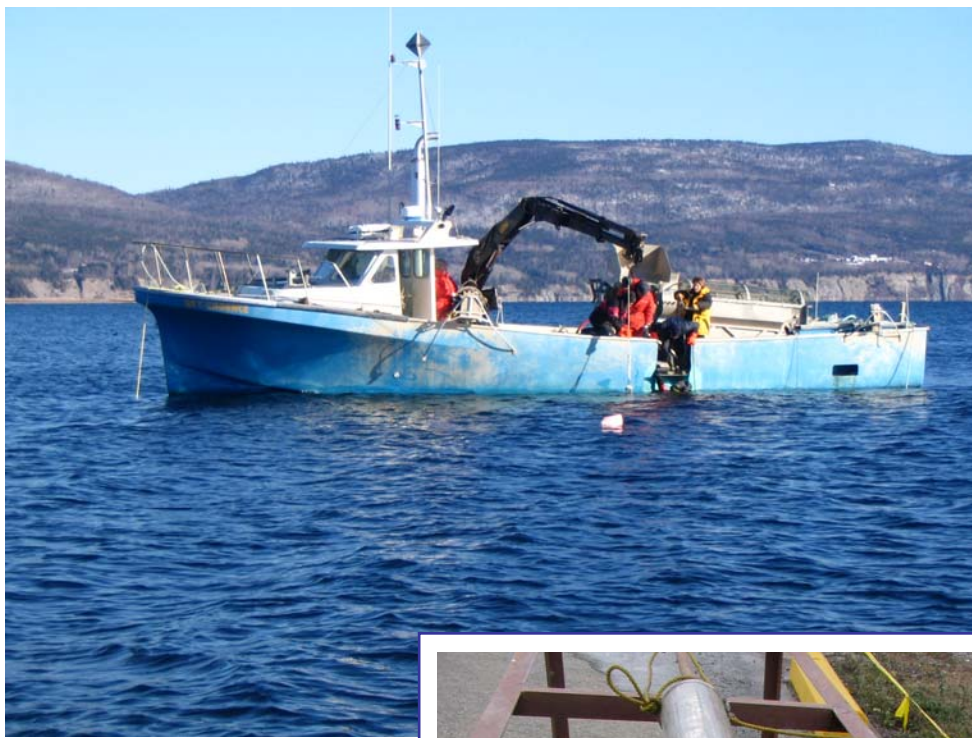
PHOTO 1 — Carottage des sédiments en plongée à partir du GRT Cadence (Moules Forillon inc.)

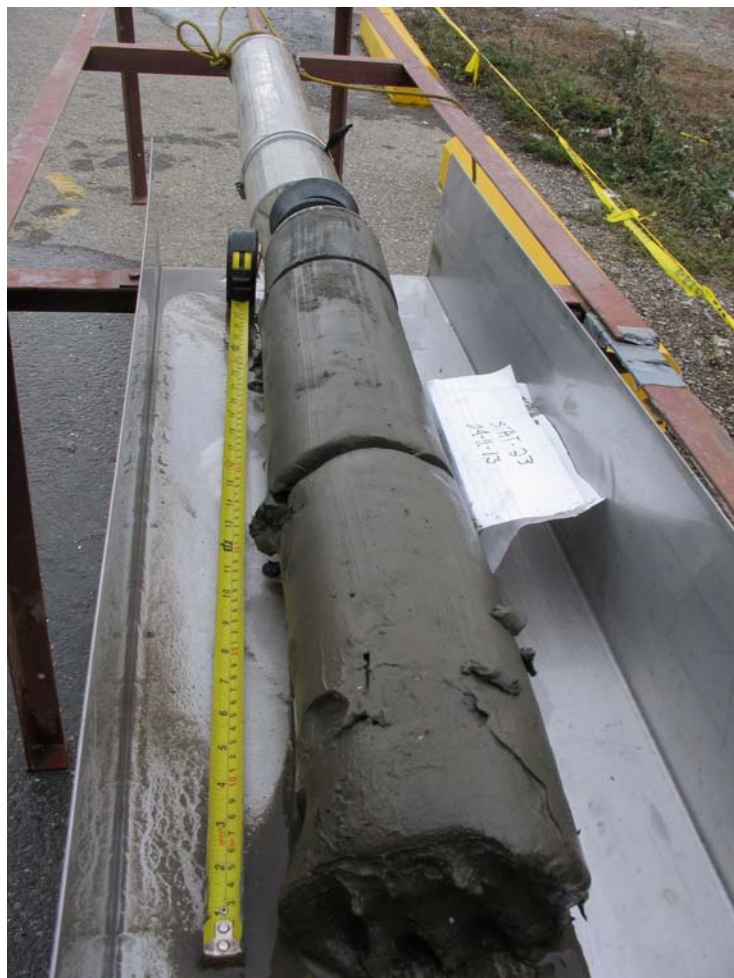
PHOTO 2 — Table d'extrusion utilisée pour le sous-échantillonnage des carottes

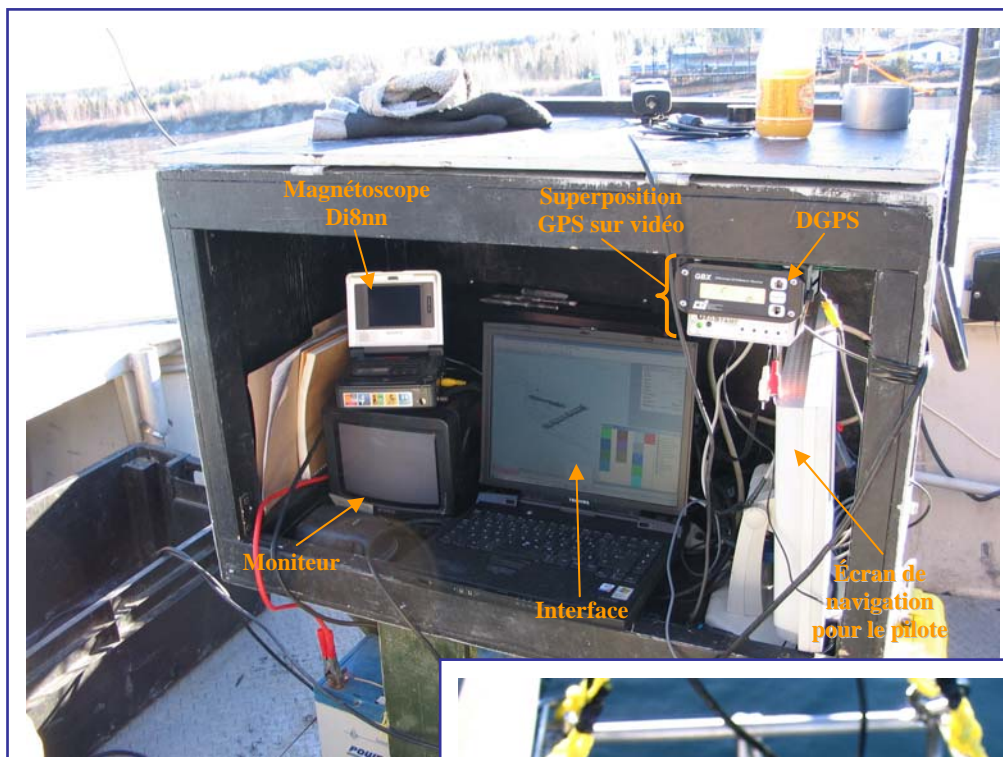
PHOTO 3 — Instrumentation utilisée pour la description des habitats aquatiques ; l'interface informatique pour classer et géoréférencer les observations visuelles en temps réel est affichée sur l'écran de l'ordinateur

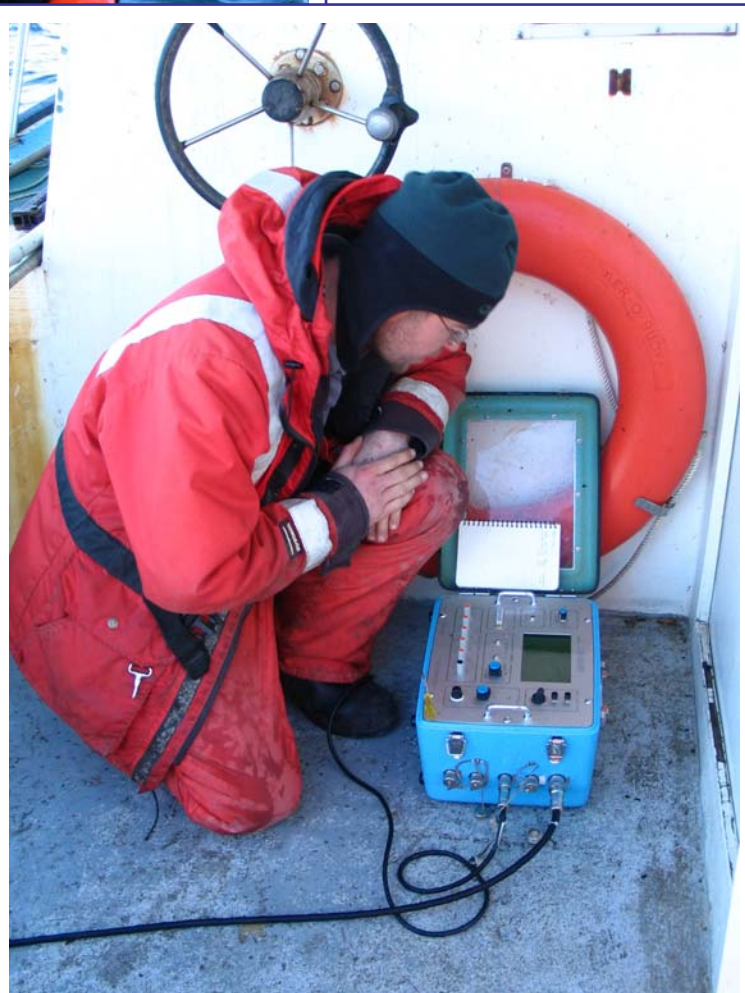
PHOTO 6 — Unité de surface pour la lecture en temps réel du courant

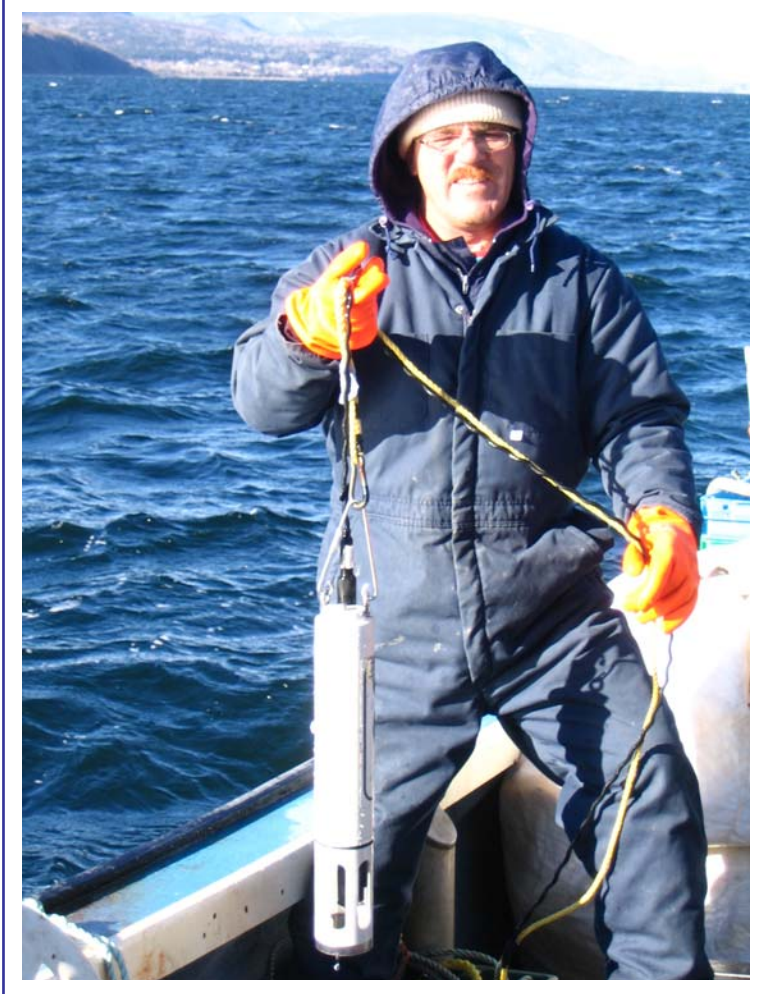
PHOTO 7 — Sonde multiparamètre DS4 utilisée pour les profils CTD

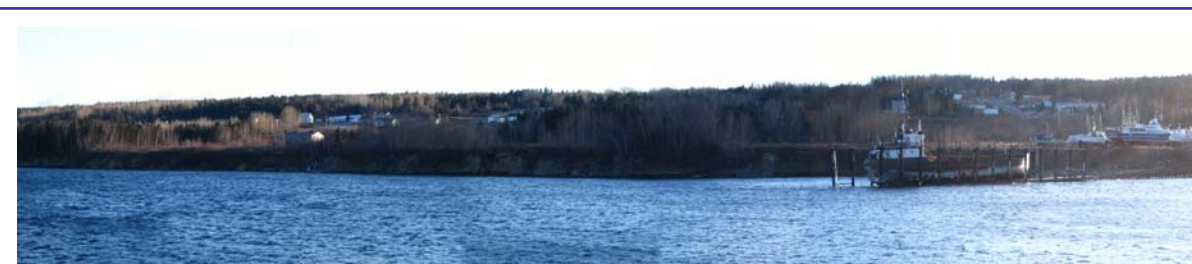
PHOTO 8 — Vue de la rive sud au port de Sandy Beach montrant la falaise creusée dans la roche mère

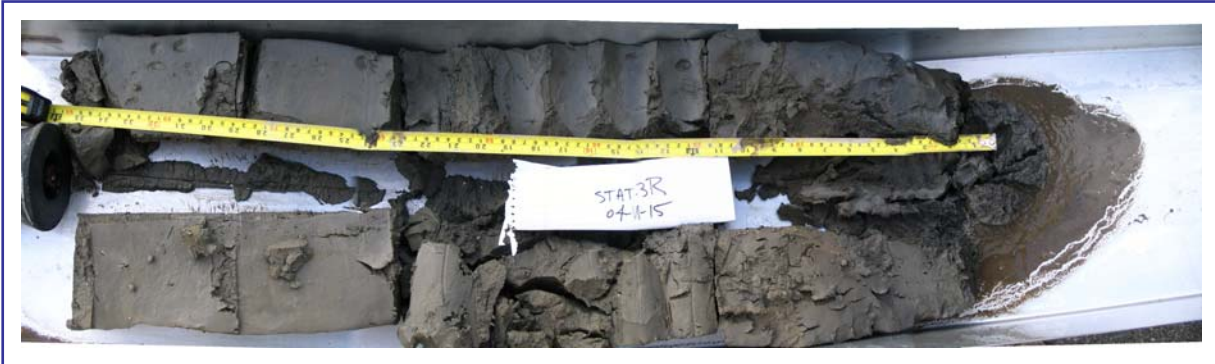
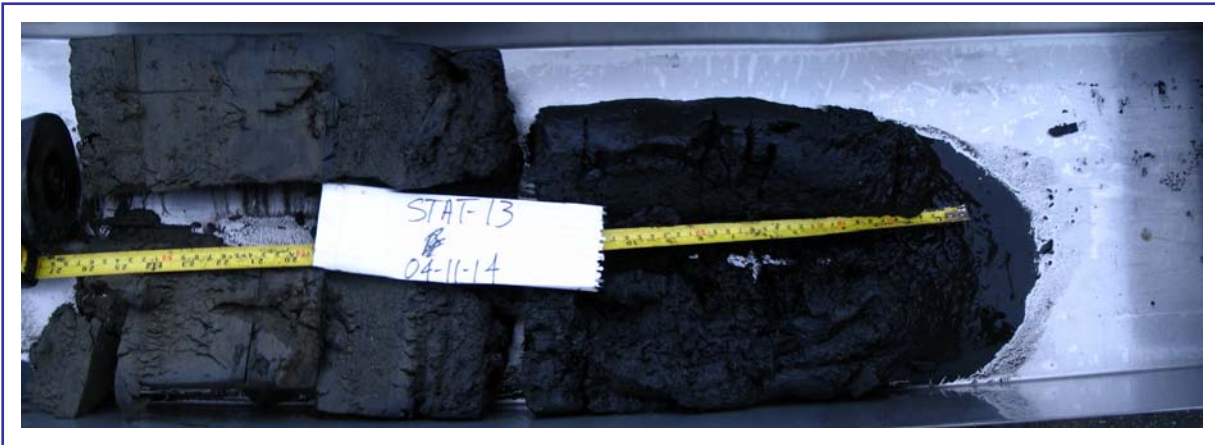
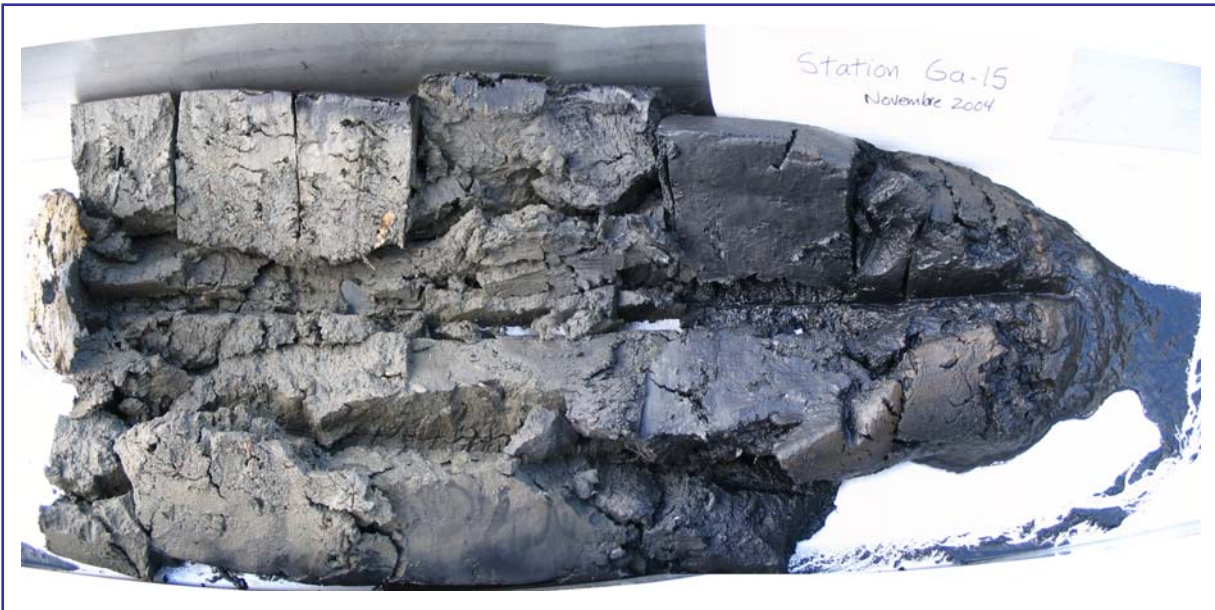
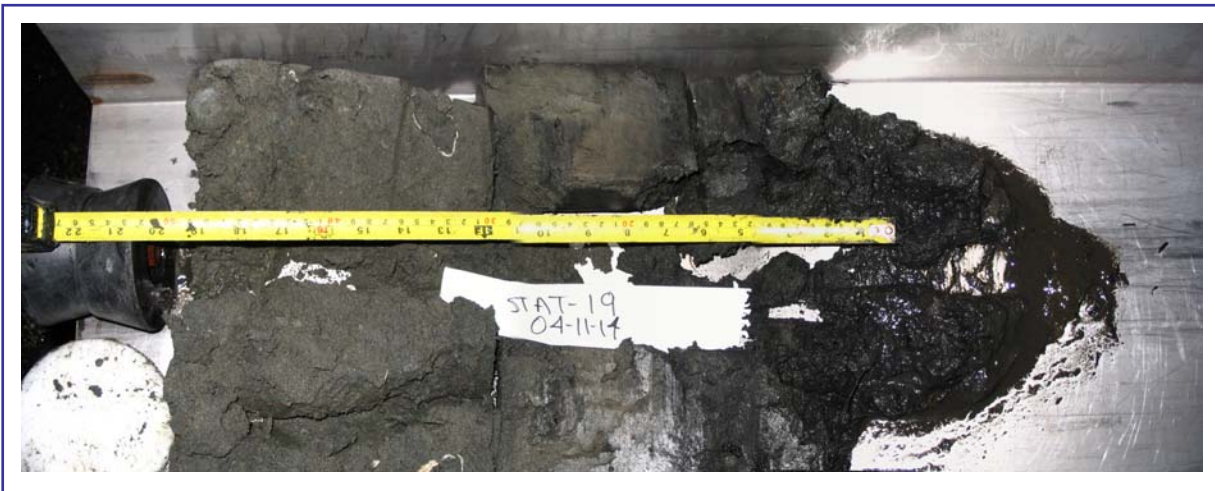
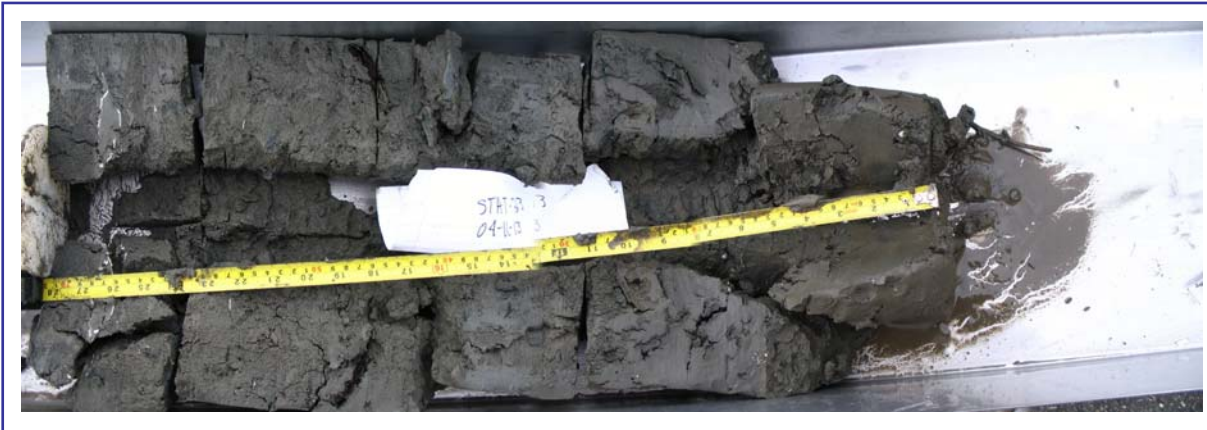
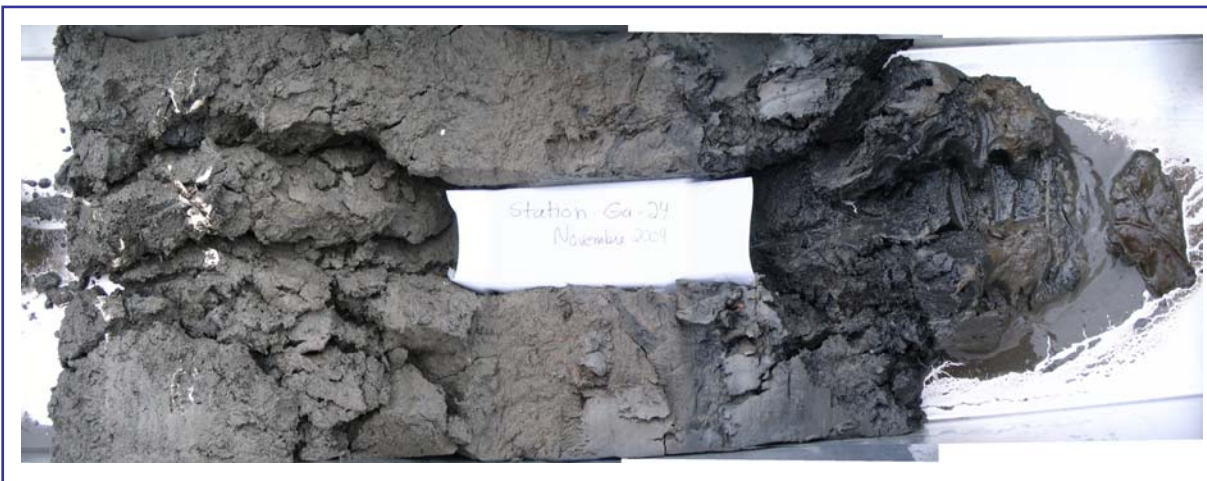
Représentation de quelques carottes montrant la nature du substrat
