DC2

Projet de réaménagement de la rivière
Lorette – secteur du boulevard Wilfrid-Hamel,
à Québec et L’Ancienne-Lorette

2009

Qualité de l’eau de la rivière Lorette

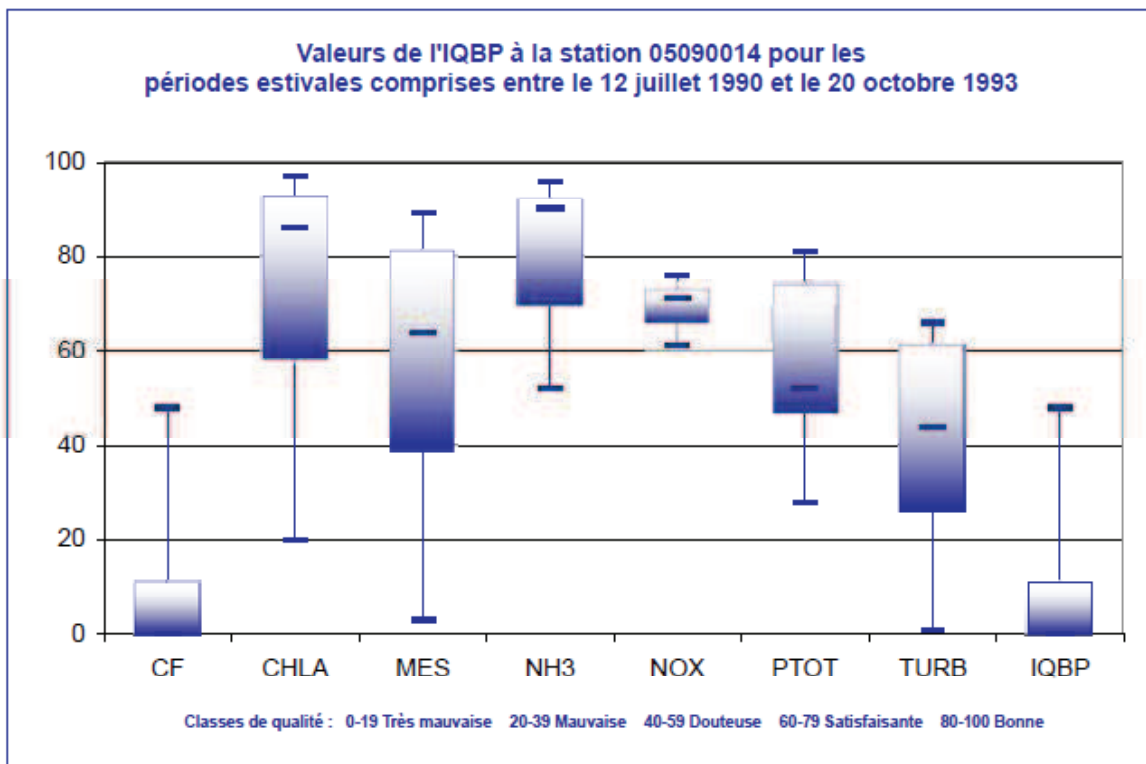
Figure 5 : Indice IQBP pour la station située à l'embouchure de la rivière Lorette, de 1990 à 1993

N° STATION	PARAMÈTRE	N	I_MOYEN	I_MIN	I_Q25	I_MÉDIAN	I_Q75	I_MAX
05090014	CF	12	8	0	0	0	11	48
05090014	CHLA	12	76	20	58	86	93	97
05090014	MES	12	57	3	39	64	81	89
05090014	NH3	12	82	52	70	90	92	96
05090014	NOX	12	70	61	66	71	73	76
05090014	PTOT	11	57	28	47	52	74	81
05090014	TURB	12	41	1	26	44	61	66
05090014	IQBP	12	7	0	0	0	11	48

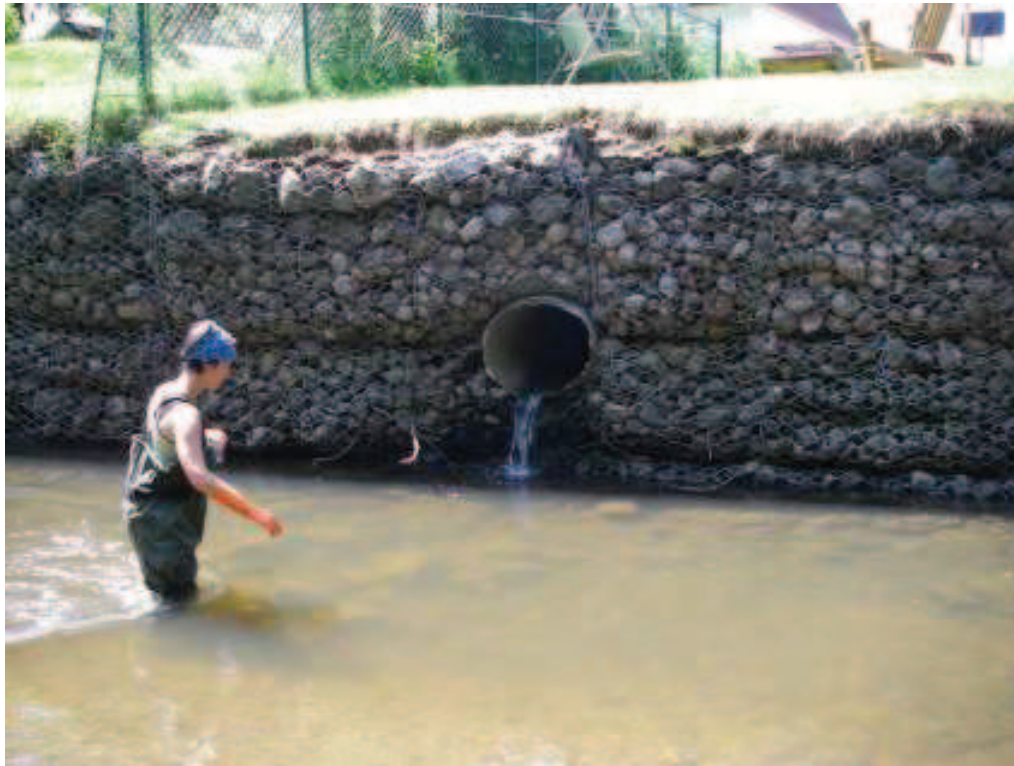
Photo 1 : Échantillonnage de la conduite CPLO211 en juillet 2009

Afin de collecter des données pouvant aussi servir à calculer l'indice IQBP, l'échantillonnage a directement été fait en rivière, en amont et en aval de chaque conduite repérée. Cette méthode permet de déterminer si une conduite pluviale est une source de contamination de coliformes fécaux (lorsque les concentrations en aval sont plus hautes qu'en amont). Lorsque c'était impossible d'échantillonner en amont et en aval d'une conduite (si la conduite se jetait trop loin de la rivière ou si les berges ne permettaient pas l'accès à la rivière), l'échantillon a été pris directement en conduite. Si la conduite ne coulait pas, aucun échantillon n'a été collecté.

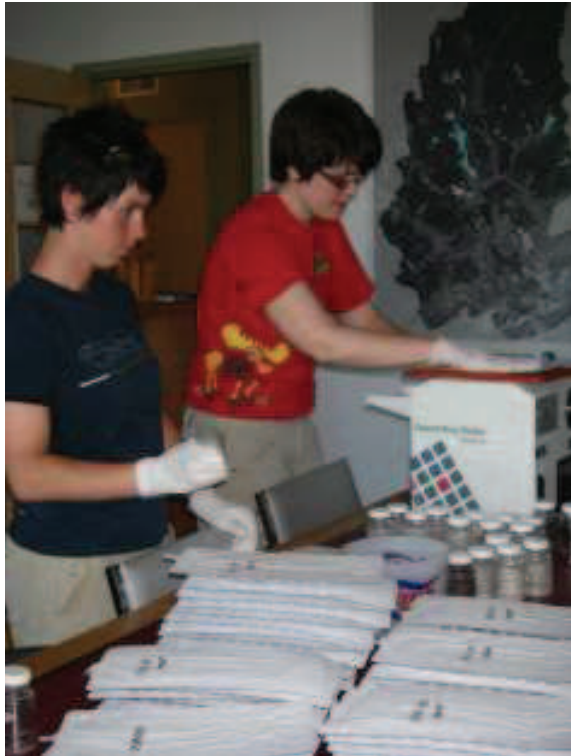
Photo 2 : La préparation des échantillons pour l'analyse

Les échantillons ont tous été collectés dans des bouteilles de 100 ml préalablement scellées et ils ont été conservés au froid jusqu'au moment de l'analyse. Les analyses ont toutes été effectuées dans les 48 heures suivant l'échantillonnage. Au moment d'effectuer le test, l'indicateur de nutriments Colilert d'Idexx a été ajouté à l'eau. Après brassage, l'eau a été versée dans un plateau Quanti-Tray/2000 stérile contenant 49 gros puits et 48 petits puits. Le plateau a ensuite été scellé et mis en incubation à 35 °C dans l'incubateur à circulation naturelle d'air Binder. Après 24 heures, les résultats sont visibles à l'œil nu pour les coliformes totaux et aux rayons UV pour *Escherichia coli* (*E. coli*). Cette dernière est une espèce bactérienne appartenant au groupe des coliformes totaux, présente dans les matières fécales des animaux à sang chaud, mais qui n'est pas présente de manière naturelle dans l'environnement (comme peuvent l'être les autres coliformes appartenant au groupe de coliformes totaux).

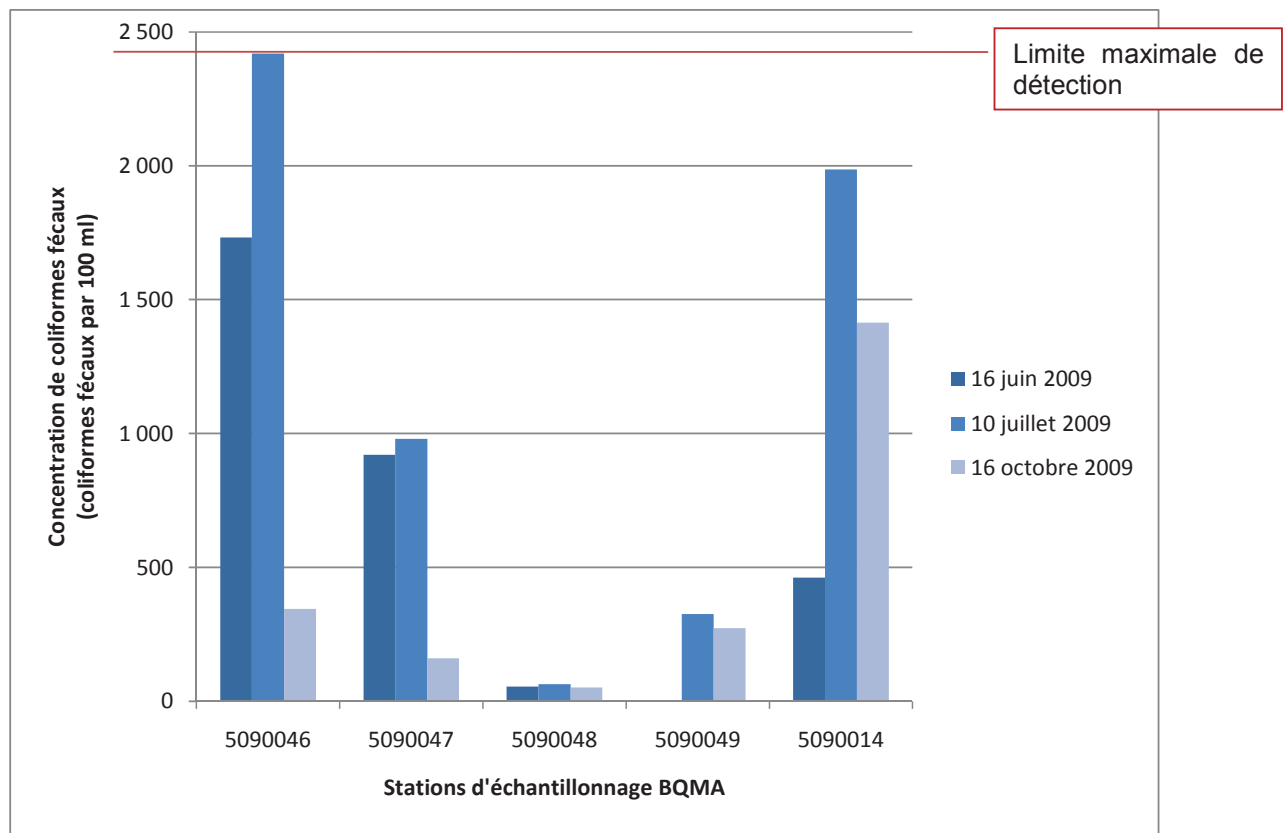
Figure 7 : Concentration de coliformes fécaux aux cinq stations témoins

Les résultats d'analyses de coliformes fécaux sont disponibles à l'Annexe 1. La figure 7 compile les données collectées aux cinq stations témoins lors de l'échantillonnage de 2009. Il est important de noter que la station 5090046 est localisée en aval de terres agricoles, ce qui peut expliquer les hautes concentrations obtenues en rivière en juin et juillet. La réponse saisonnière est une tendance qui ressort dans cette figure. En général, la concentration la moins élevée pour chaque station témoin a été collectée au mois d'octobre, mois pendant lequel la température de l'eau n'est pas aussi élevée qu'en été, ce qui a créé une condition moins idéale pour la prolifération de bactéries. La station 5090014, à l'embouchure de la rivière Lorette avec la rivière Saint-Charles, démontre la concentration la plus élevée de toutes les stations en octobre. Cette station détient une concentration moyenne de 1 287 coliformes fécaux par 100 ml pour les trois échantillonnages.

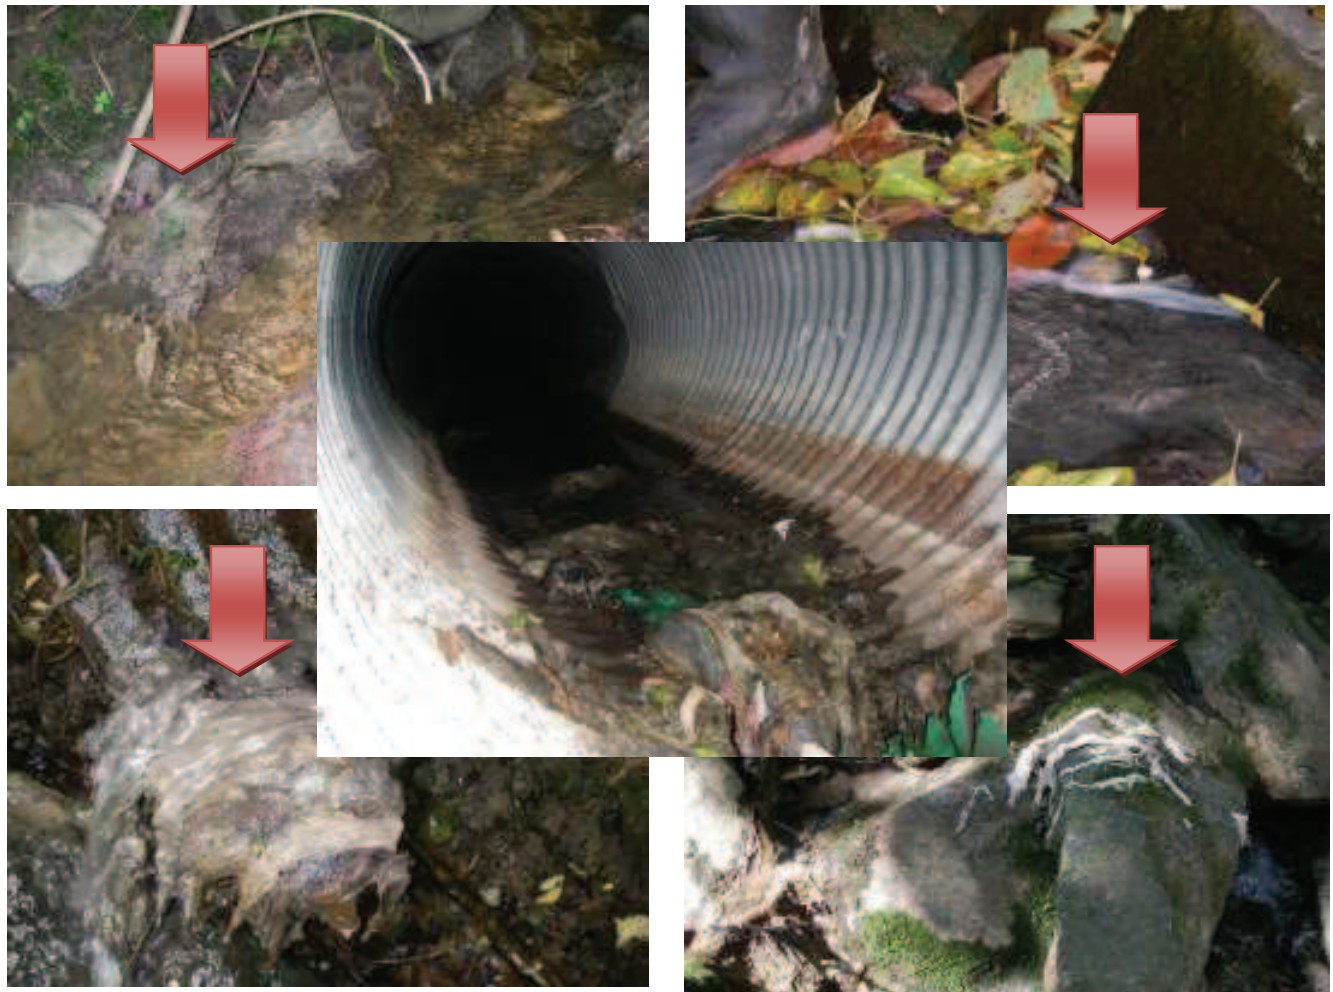
Du papier de toilette a été retrouvé à 13 des 41 sorties de conduites pluviales, de la mousse de savon a été retrouvée à la sortie de cinq conduites (photo 5), des matières fécales à deux sorties de conduites pluviales (photo 6) et des tampons hygiéniques à une sortie de conduite pluviale (photo 7).

Photo 4 : Papier de toilette retrouvé aux conduites CPLO 06, CPLO10, CPLO 15, CPLO 18 et CPLO20 (2009)

À la lumière de ces résultats, le Conseil de bassin de la rivière Saint-Charles demande à la Ville de L'Ancienne-Lorette d'approfondir la présente enquête sur la qualité d'eau de la rivière Lorette afin d'apporter les correctifs nécessaires aux branchements croisés sur son territoire. Des tests au colorant pourraient notamment être réalisés pour détecter les branchements croisés parmi les résidences reliées à chacune des conduites pluviales identifiées comme problématiques. Une fois les branchements croisés localisés, il serait judicieux de mettre sur pied un programme correctif sur deux ou trois ans pour régler le problème. Ces actions concrètes permettraient d'améliorer significativement la qualité de l'eau de la rivière Lorette.

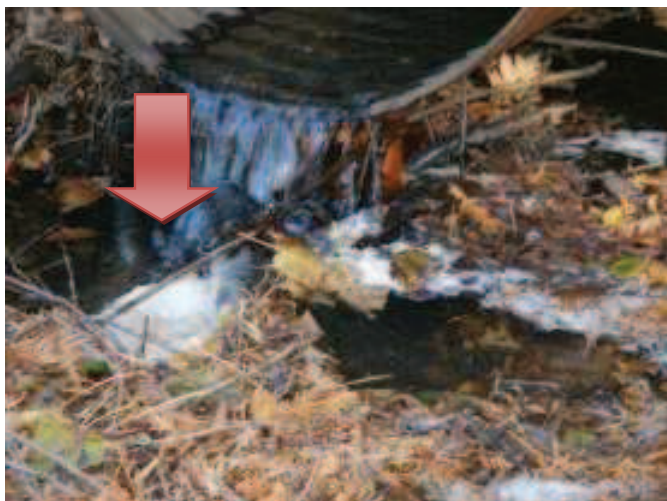
Photo 5 : Mousse observée à la conduite CPO11 B (octobre 2009)

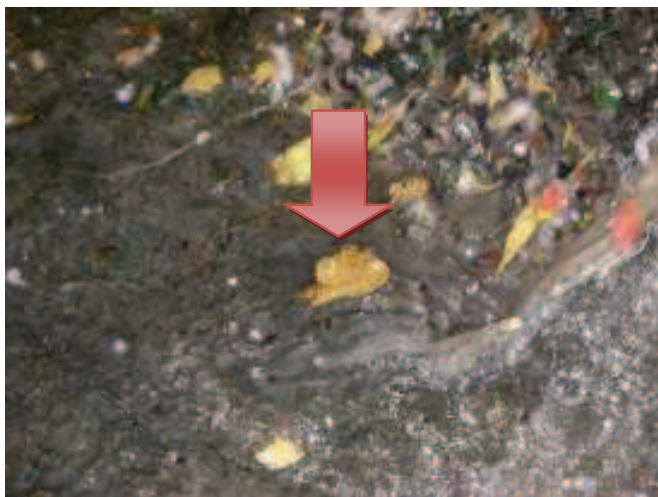
Photo 6 : Matière fécale observée à la conduite CPO 15 (juillet 2009)

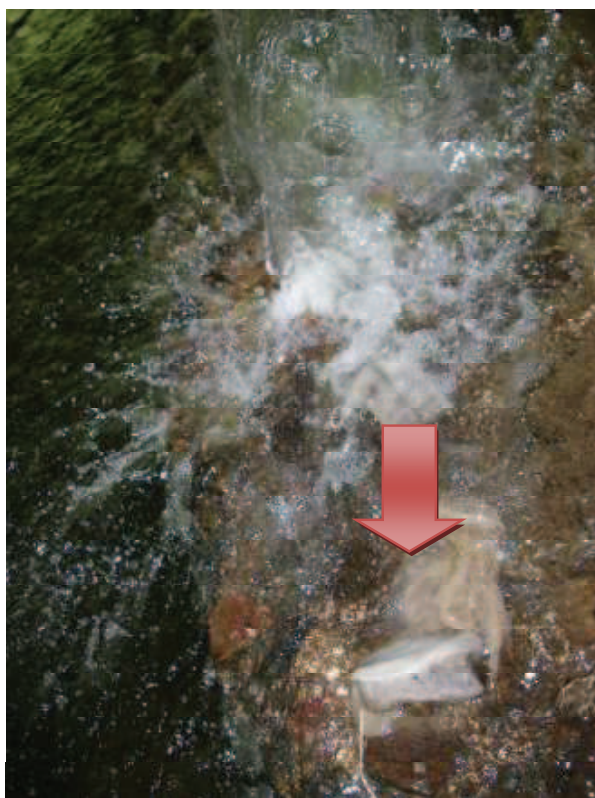
Photo 7 : Tampon hygiénique retrouvé à la conduite CPO20 (juillet 2009)
