SUIVI DES RIVIÈRES DU BASSIN VERSANT DE LA RIVIÈRE SAINT-CHARLES

Campagne 2011

*Association pour la protection de l'environnement du
lac Saint-Charles et des Marais du Nord (APEL)*

Mars 2012

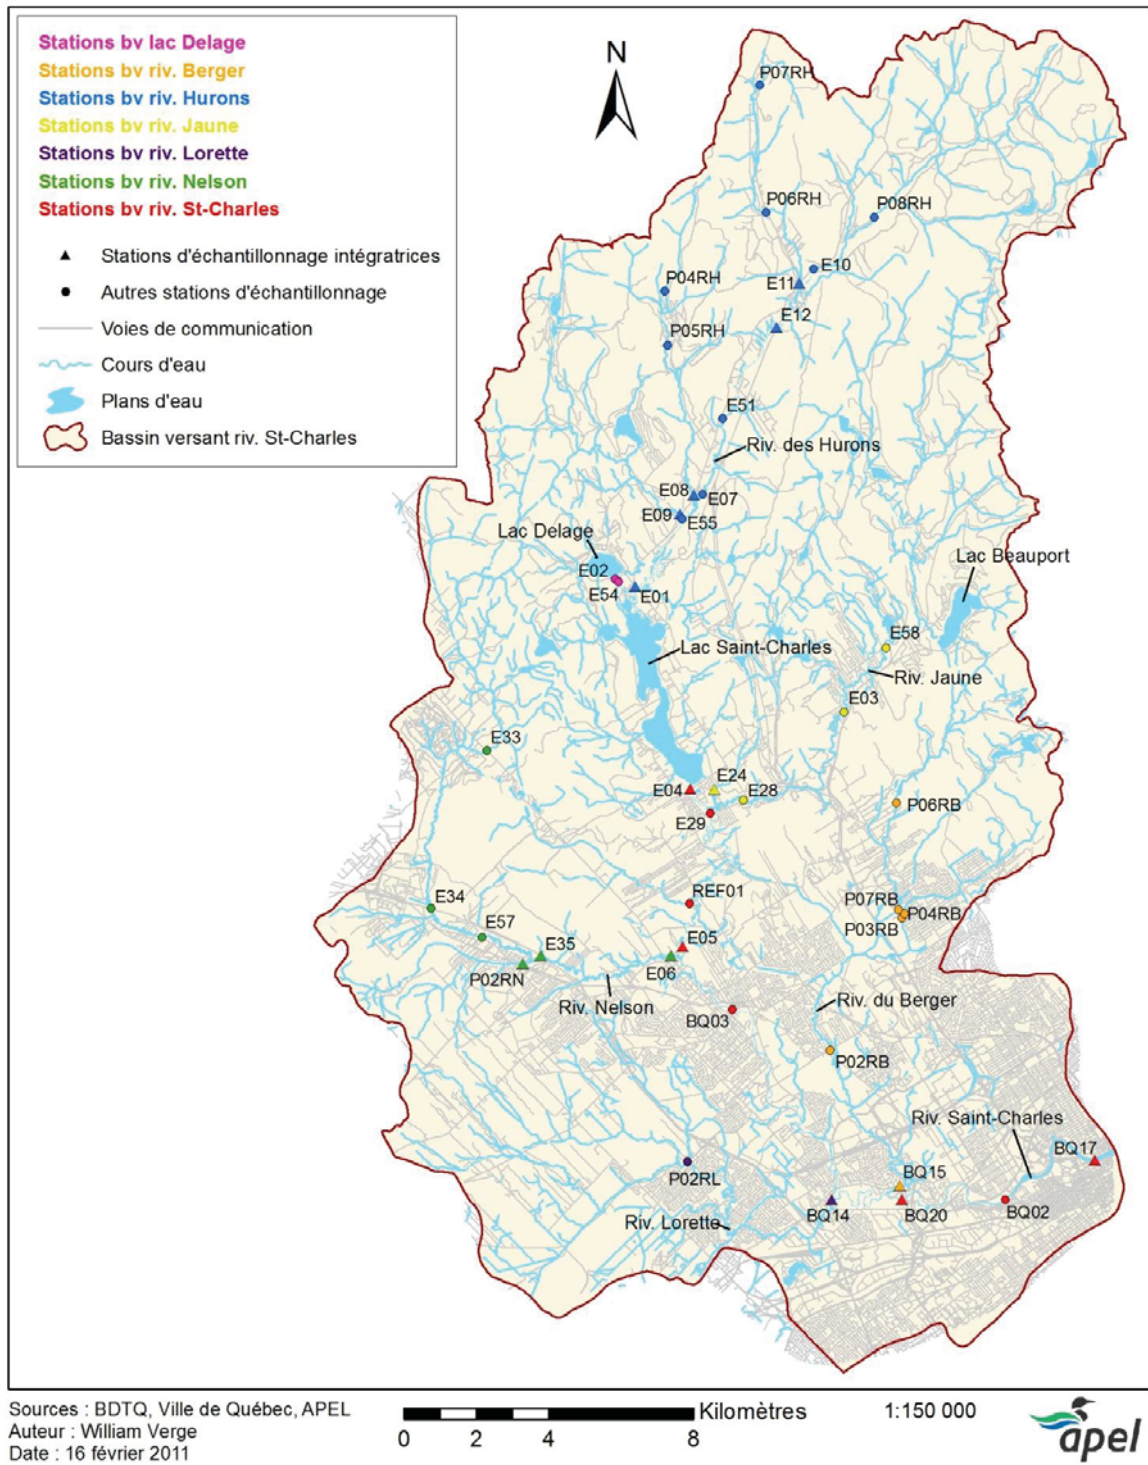
Figure 2 : Carte de localisation des stations d'échantillonnage de 2011.

Les stations d'échantillonnage sont localisées sur la carte de la figure 2, sur le schéma de la figure 3 pour le bassin versant de Château-d'Eau, ainsi que sur la figure 4 pour le bassin versant en aval de Château-d'Eau.

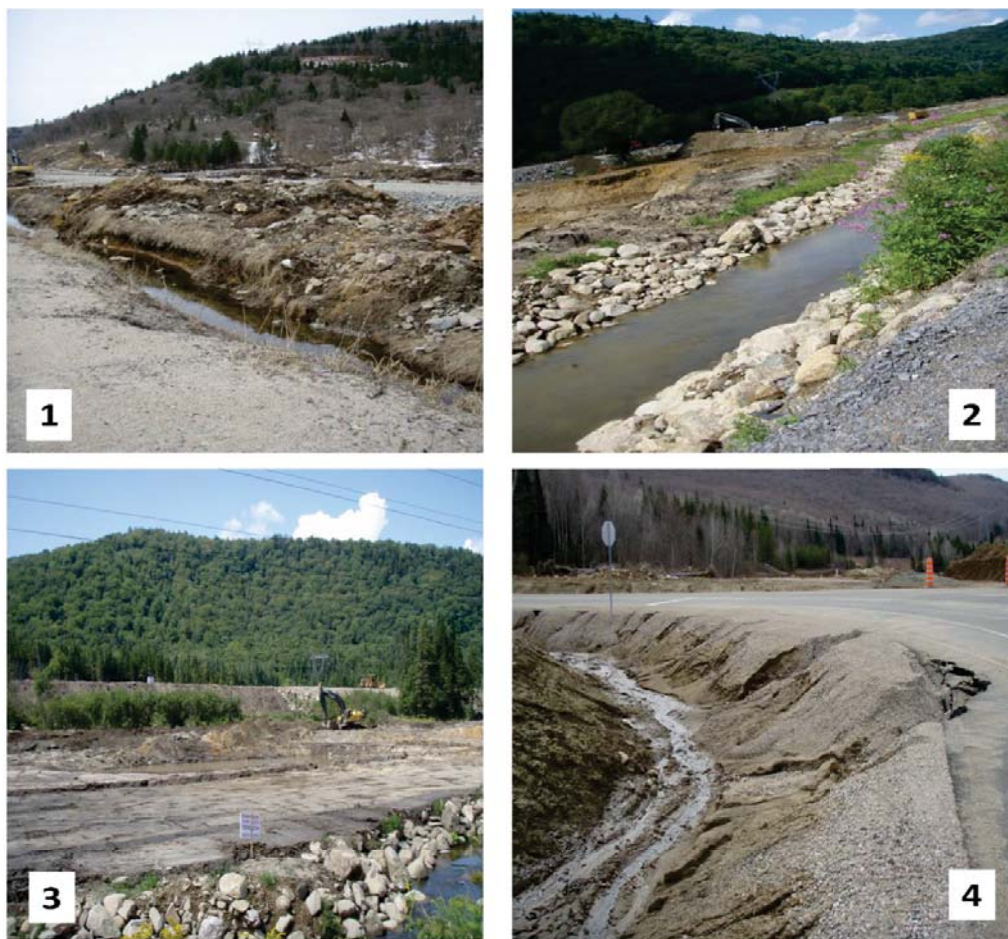
Photos 1 : Travaux au kilomètre 73 en mai 2011 (1); travaux au kilomètre 67 en août 2011 (2 et 3); érosion au chemin Whalen en mai 2011 (4).

- La construction de l'autoroute 73 a été une cause importante des apports en PT et en MES dans la rivière Noire et, dans une moindre mesure, dans la rivière des Hurons durant l'été 2011, et ce, en temps sec et en temps de pluie. Notamment, le chantier au kilomètre 73 a été problématique, mais aussi le chantier au kilomètre 67 et au mont Wright (kilomètre 63) (figures 9 et 10). Il est à noter que les valeurs pour la turbidité correspondent aux valeurs des MES.

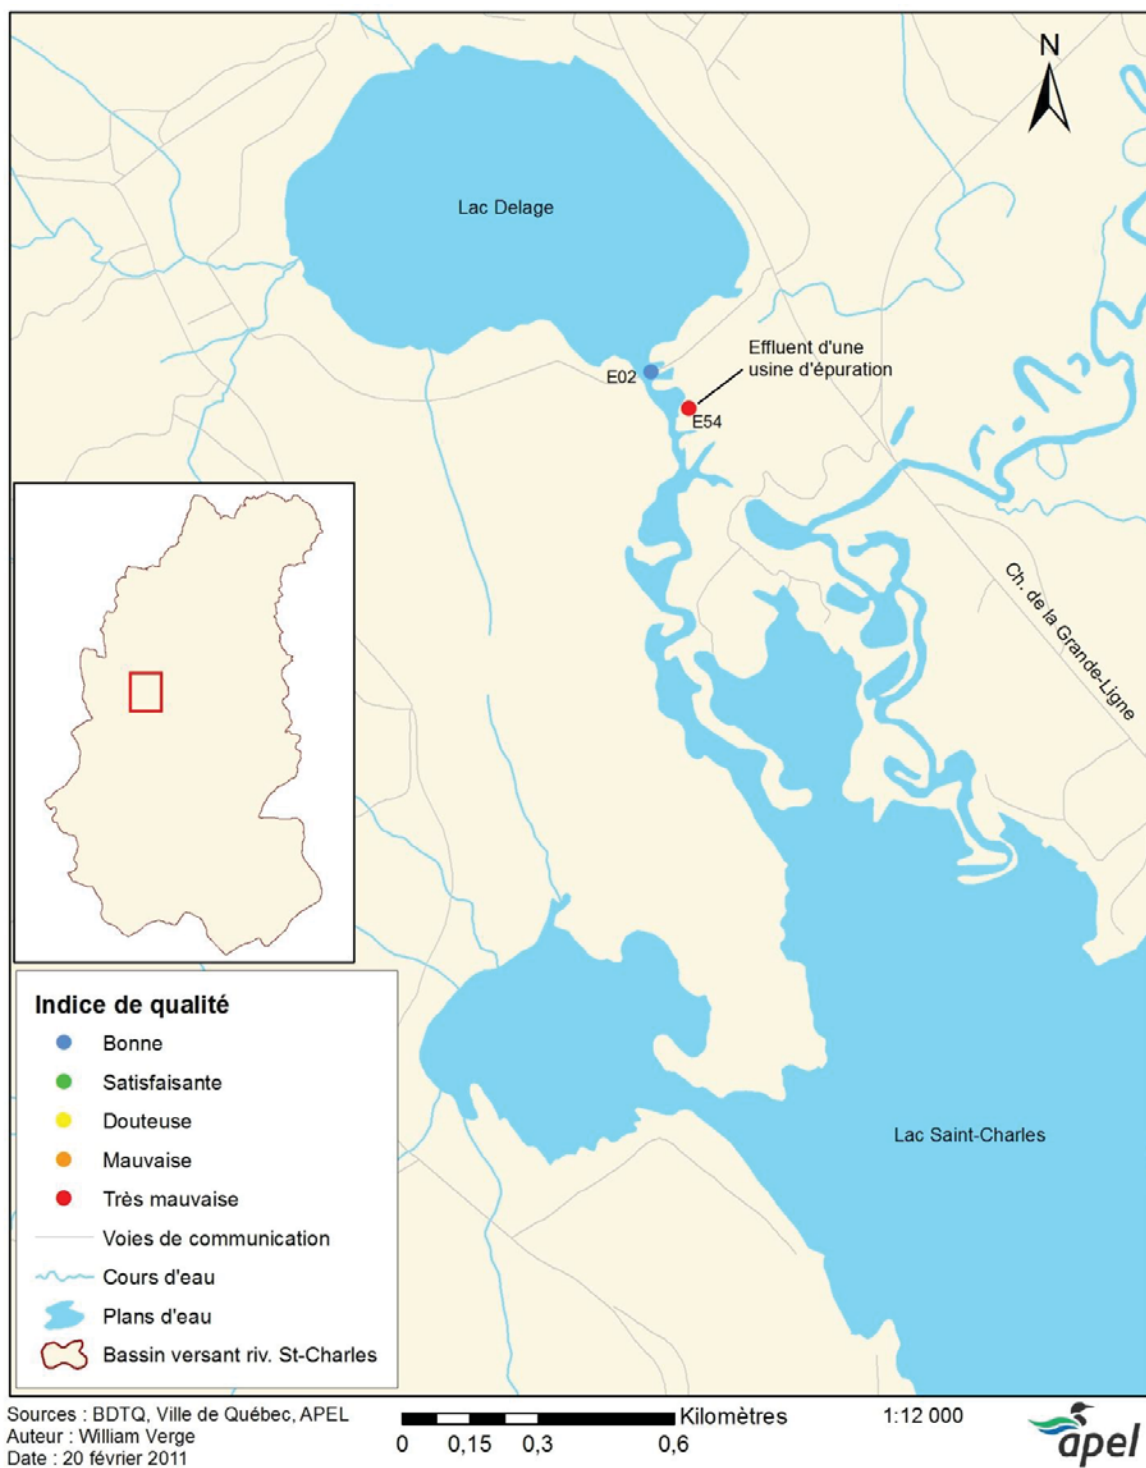
Figure 16 : Moyennes des valeurs de PT obtenues dans le bassin versant du lac Delage en 2011.

Les figures 17 et 18 représentent les résultats de la qualité de l'eau sous forme de boîtes à moustaches. Seuls les résultats des paramètres où un dépassement des seuils établis par le MDDEP a pu être recensé ont été retenus pour la représentation dans ce rapport. La figure 16 présente la localisation des stations d'échantillonnage et les valeurs moyennes en PT à ces stations. Le tableau 10 présente un résumé des dépassements des critères de qualité de l'eau par station dans le bassin versant de la rivière des Hurons.

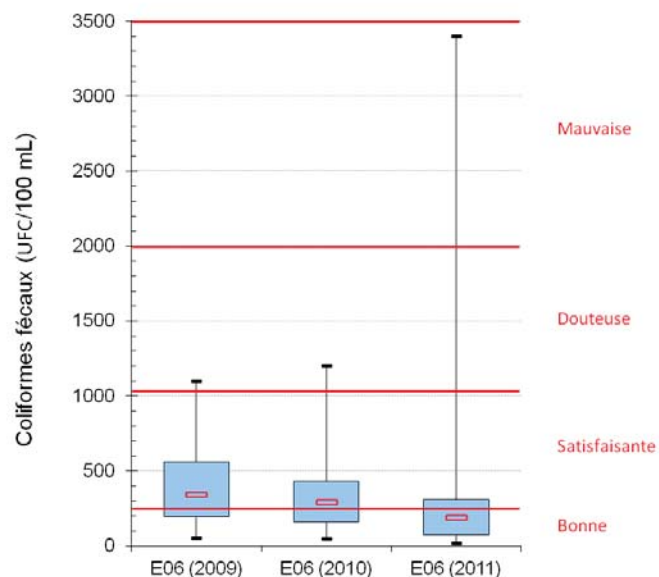
Figure 24 : Baisse des concentrations en CF observée à la station E06 (2009 - 2011).

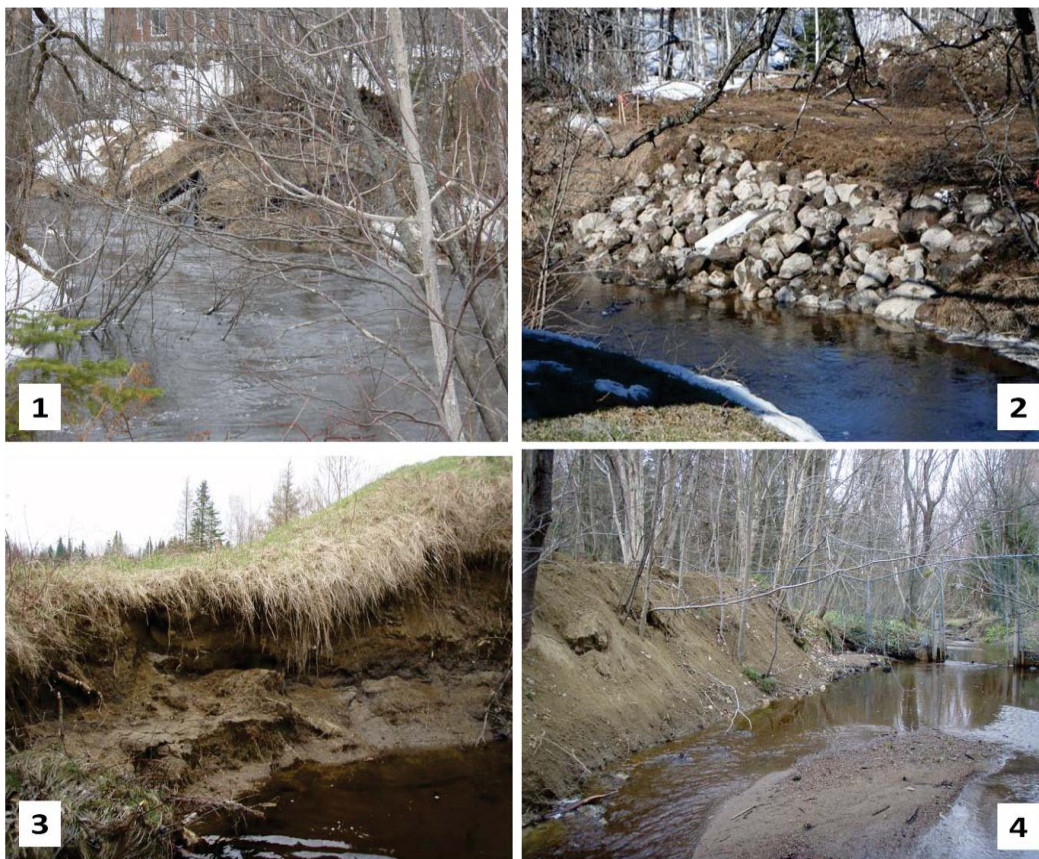
Photos 2 : Travaux sur la rue Hamon (rivière Nelson) lors de la construction d'un bassin de rétention (1); stabilisation de la berge suite à une plainte (2); érosion des berges du ruisseau Savard dans le secteur du golf désaffecté de Val-Bélair (3); remblai dans le ruisseau Savard par un particulier (4).

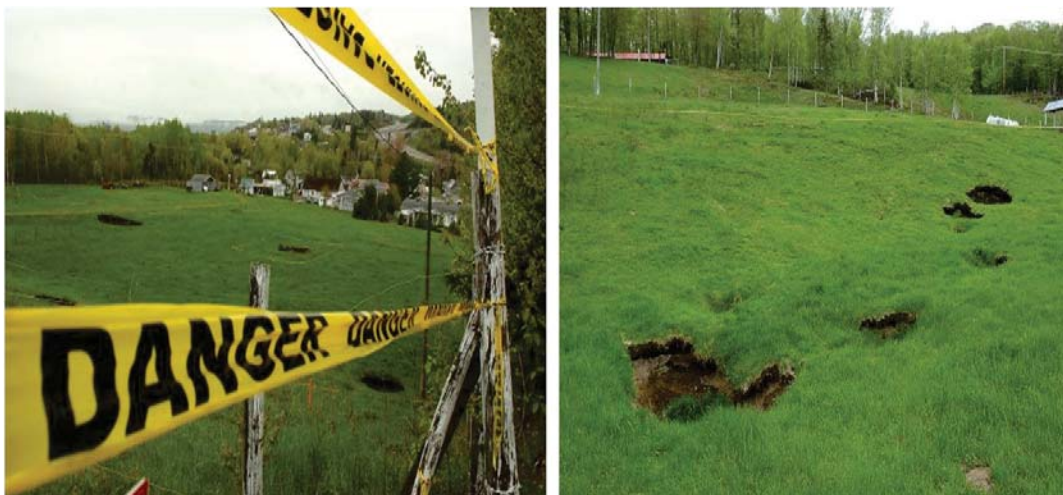
Photos 3 : Effondrements dans la côte de la sucrerie à Charlesbourg ayant affecté la rivière Jaune en amont de la station E28, en mai 2011.

UFC/100 mL)	en juin et juillet ont eu lieu respectivement en temps sec et en temps de pluie. Le dépassement en CF a eu lieu suite à des fortes pluies.	Les dépassements en PT en dehors des événements spéciaux du mois de mai sont semblables à ceux observés en 2010 (photo 3).																		
E24

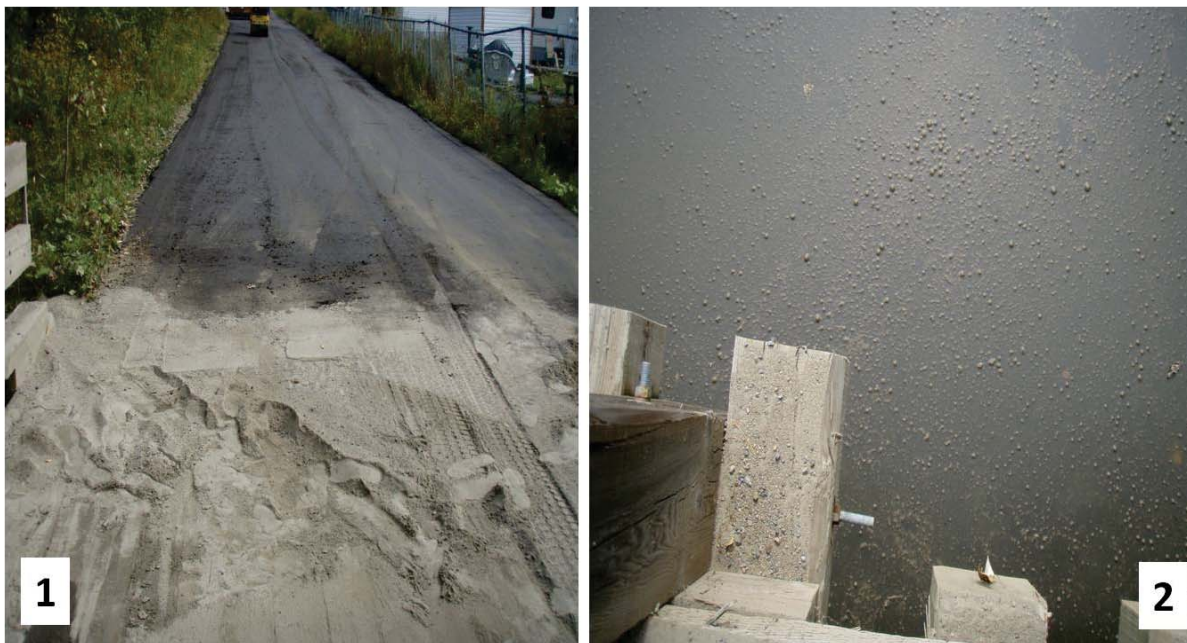
Photos 4 : Déversement de sable contaminé (1) dans la rivière du Berger (2) à la station P06RB.

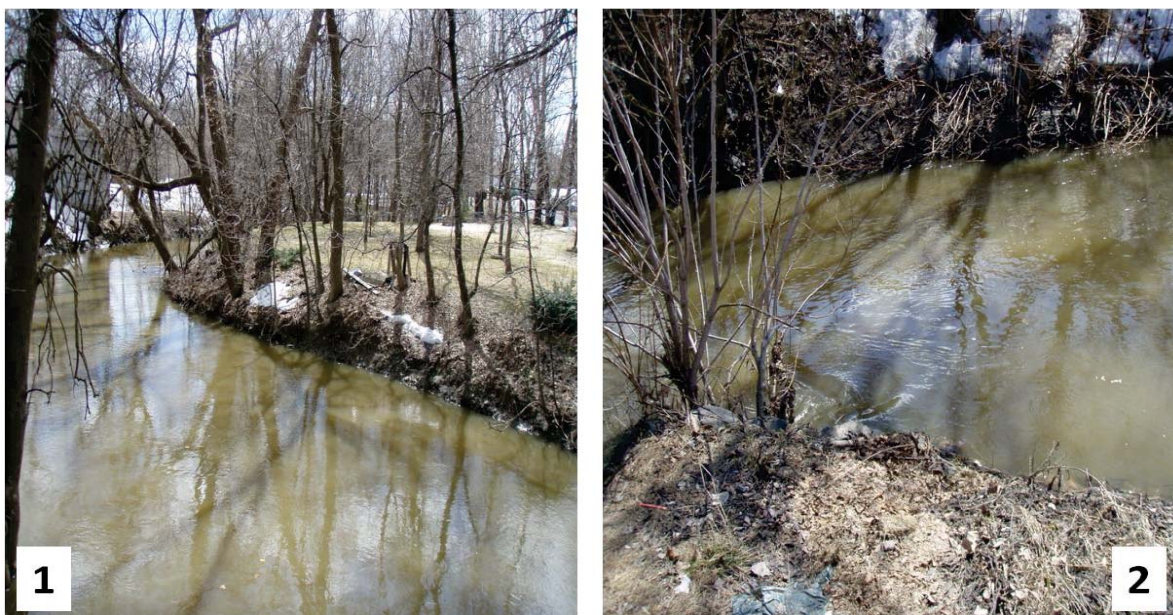
Photos 5 : Aspect habituel de la rivière Lorette à la station P02RL (1) et BQ14 (2).

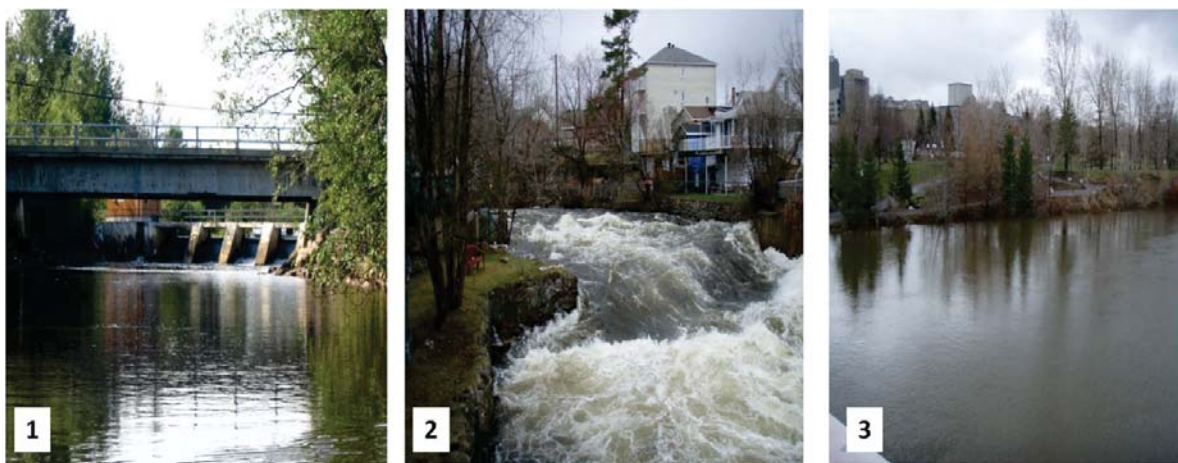
Photos 6 : Évolution amont-aval de la rivière Saint-Charles; station E04 (1), BQ03 (2) et BQ17 (3).

- La qualité de l'eau à la station BQ03 en aval de Château-d'Eau est également très satisfaisante.
- C'est à partir des stations en aval de la confluence des rivières du Berger et Lorette qu'une dégradation importante peut être observée (BQ20 et BQ02), avec une légère amélioration à la station BQ17.
