SUIVI DES RIVIÈRES DU BASSIN VERSANT DE LA RIVIÈRE SAINT-CHARLES

Campagne 2013

*Association pour la protection de l'environnement
du lac Saint-Charles et des Marais du Nord (APEL)*

Septembre 2014

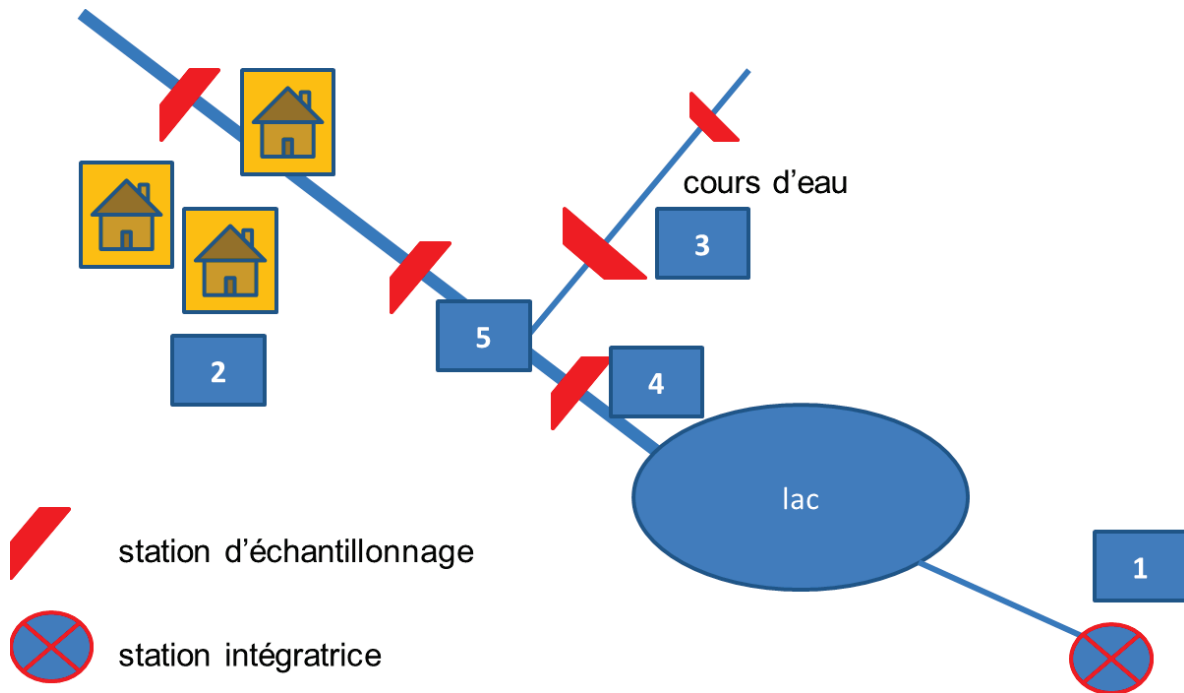
Figure 1 : Stratégie d'échantillonnage (les numéros correspondent aux objectifs) (Behmel 2010).

- (1) obtenir un portrait global de la qualité de l'eau (via des stations dites intégratrices en aval de chaque sous-bassin versant et de chaque rivière d'importance);
- (2) identifier des sources potentielles de contamination de l'eau après un secteur urbanisé;
- (3) réaliser un suivi préventif de la qualité de l'eau;
- (4) connaître les contributions de chaque affluent, en employant la stratégie du triangle, c'est-à-dire positionner une station en aval et une en amont des confluences (Figure 1);
- (5) mesurer les apports en PT, en azote total (NT) et en MES dans le lac Saint-Charles provenant de ses principaux affluents.

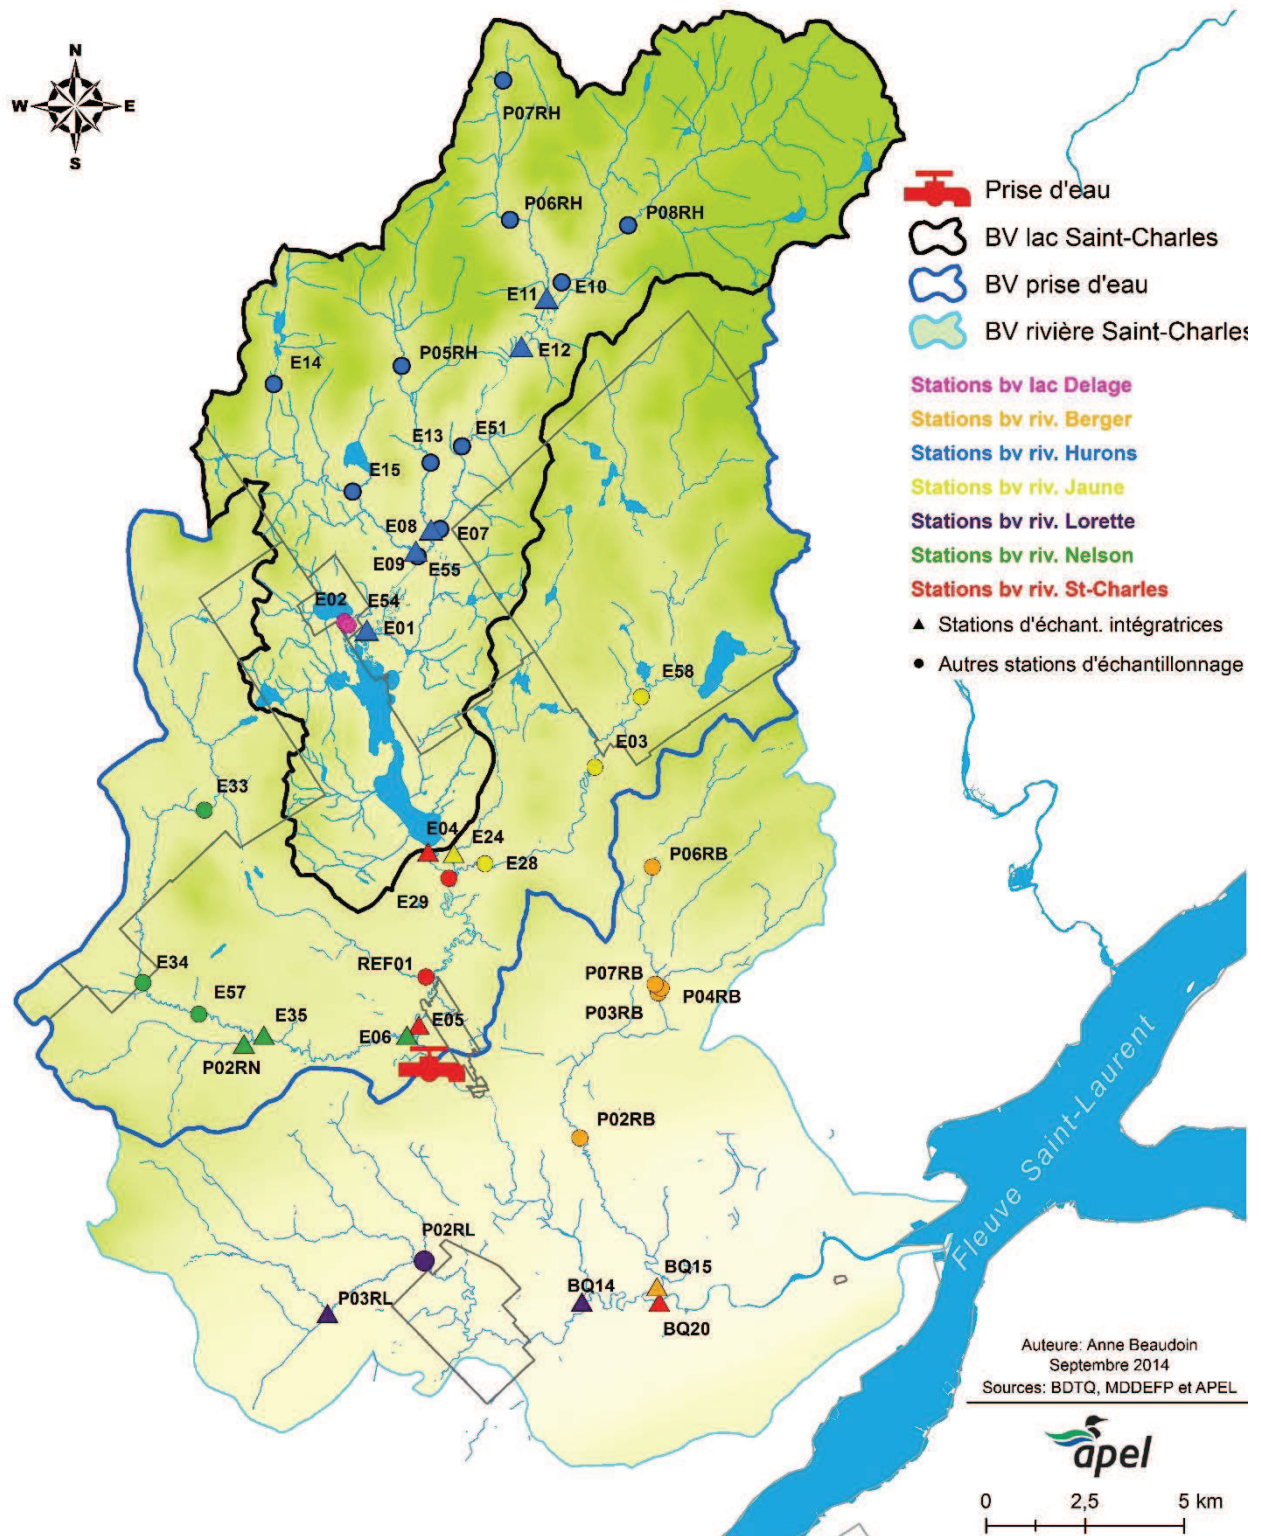
Figure 2 : Carte de localisation des stations d'échantillonnage en 2013.

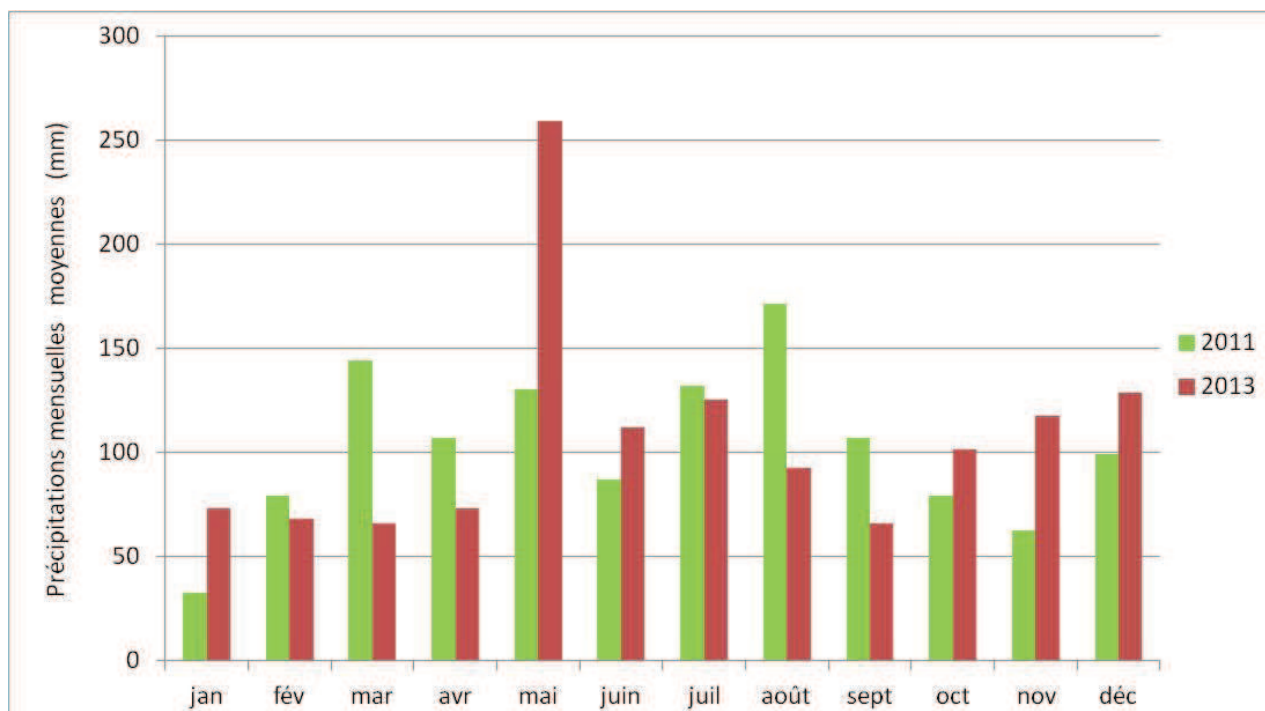
Figure 6 : Précipitations mensuelles en 2011 et 2013 (données mesurées par Environnement Canada à l'aéroport Jean-Lesage).

Globalement, les précipitations en 2011 étaient plus importantes qu'en 2013 (Figure 6). En fait, les précipitations enregistrées en 2013 sont caractéristiques d'événements de pluie plus ponctuels et concentrés comparativement à 2011. Ce régime de pluviométrie s'est également reflété au niveau des débits mesurés en 2013 (Figure 7).

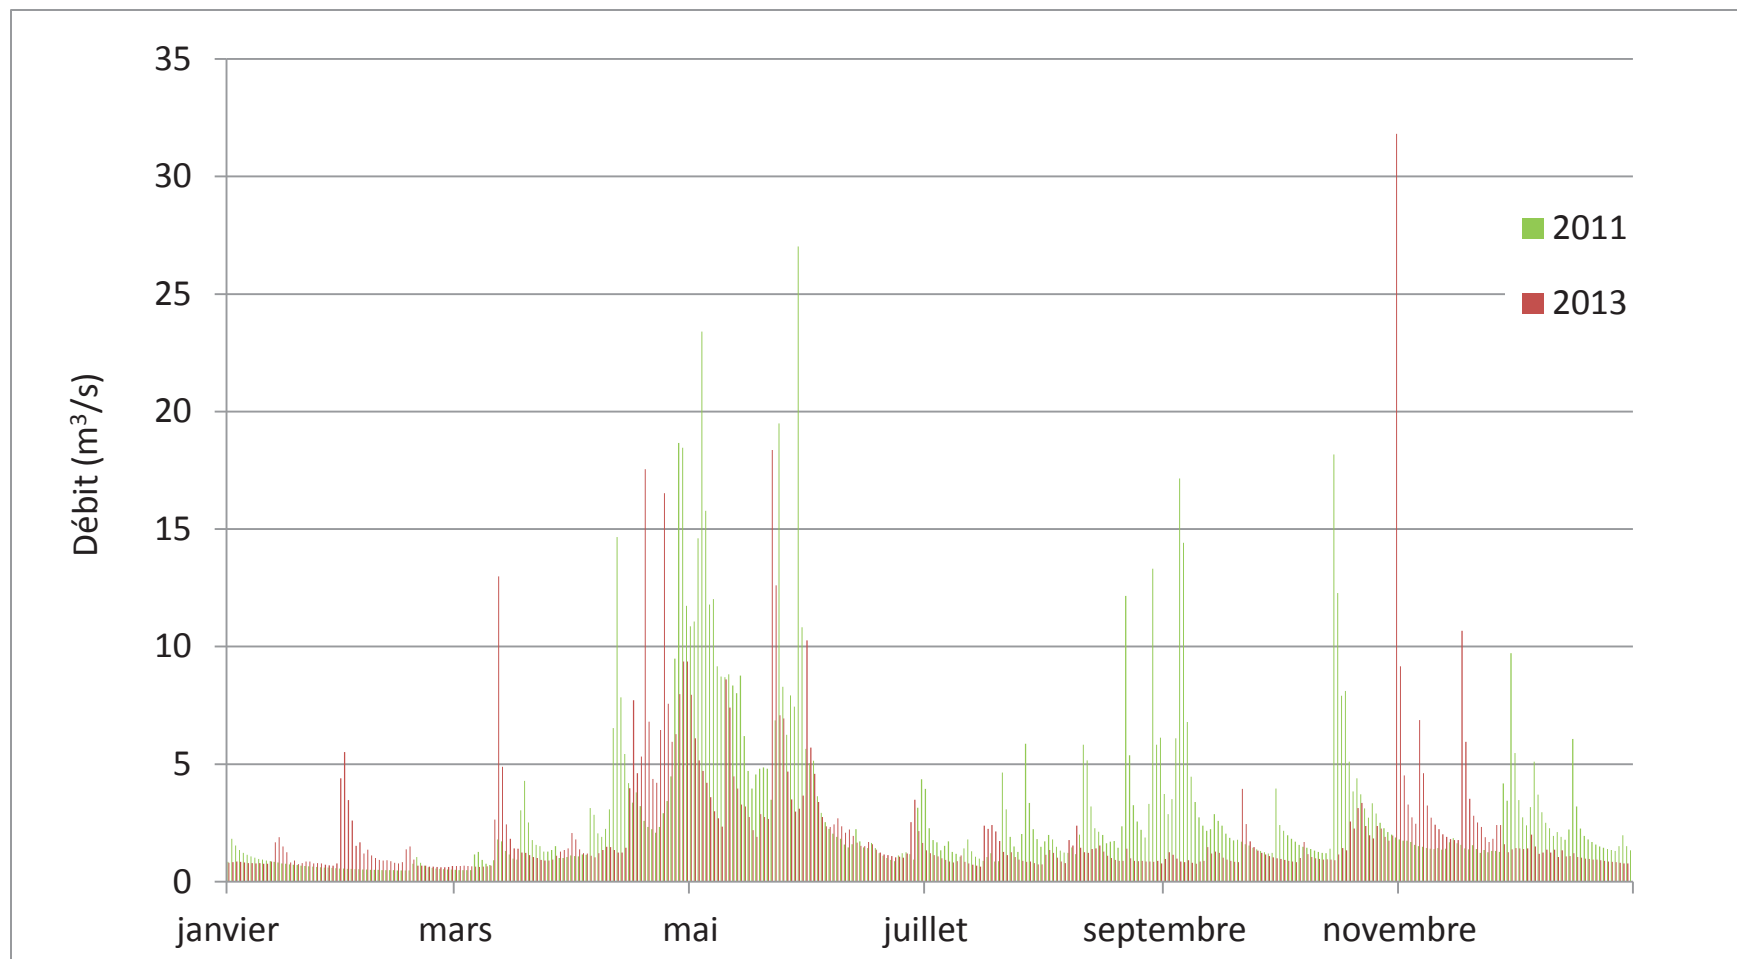
Figure 7 : Débits journaliers moyens enregistrés par le CEHQ à la station hydrométrique située sur la rivière des Hurons en 2011 et en 2013.

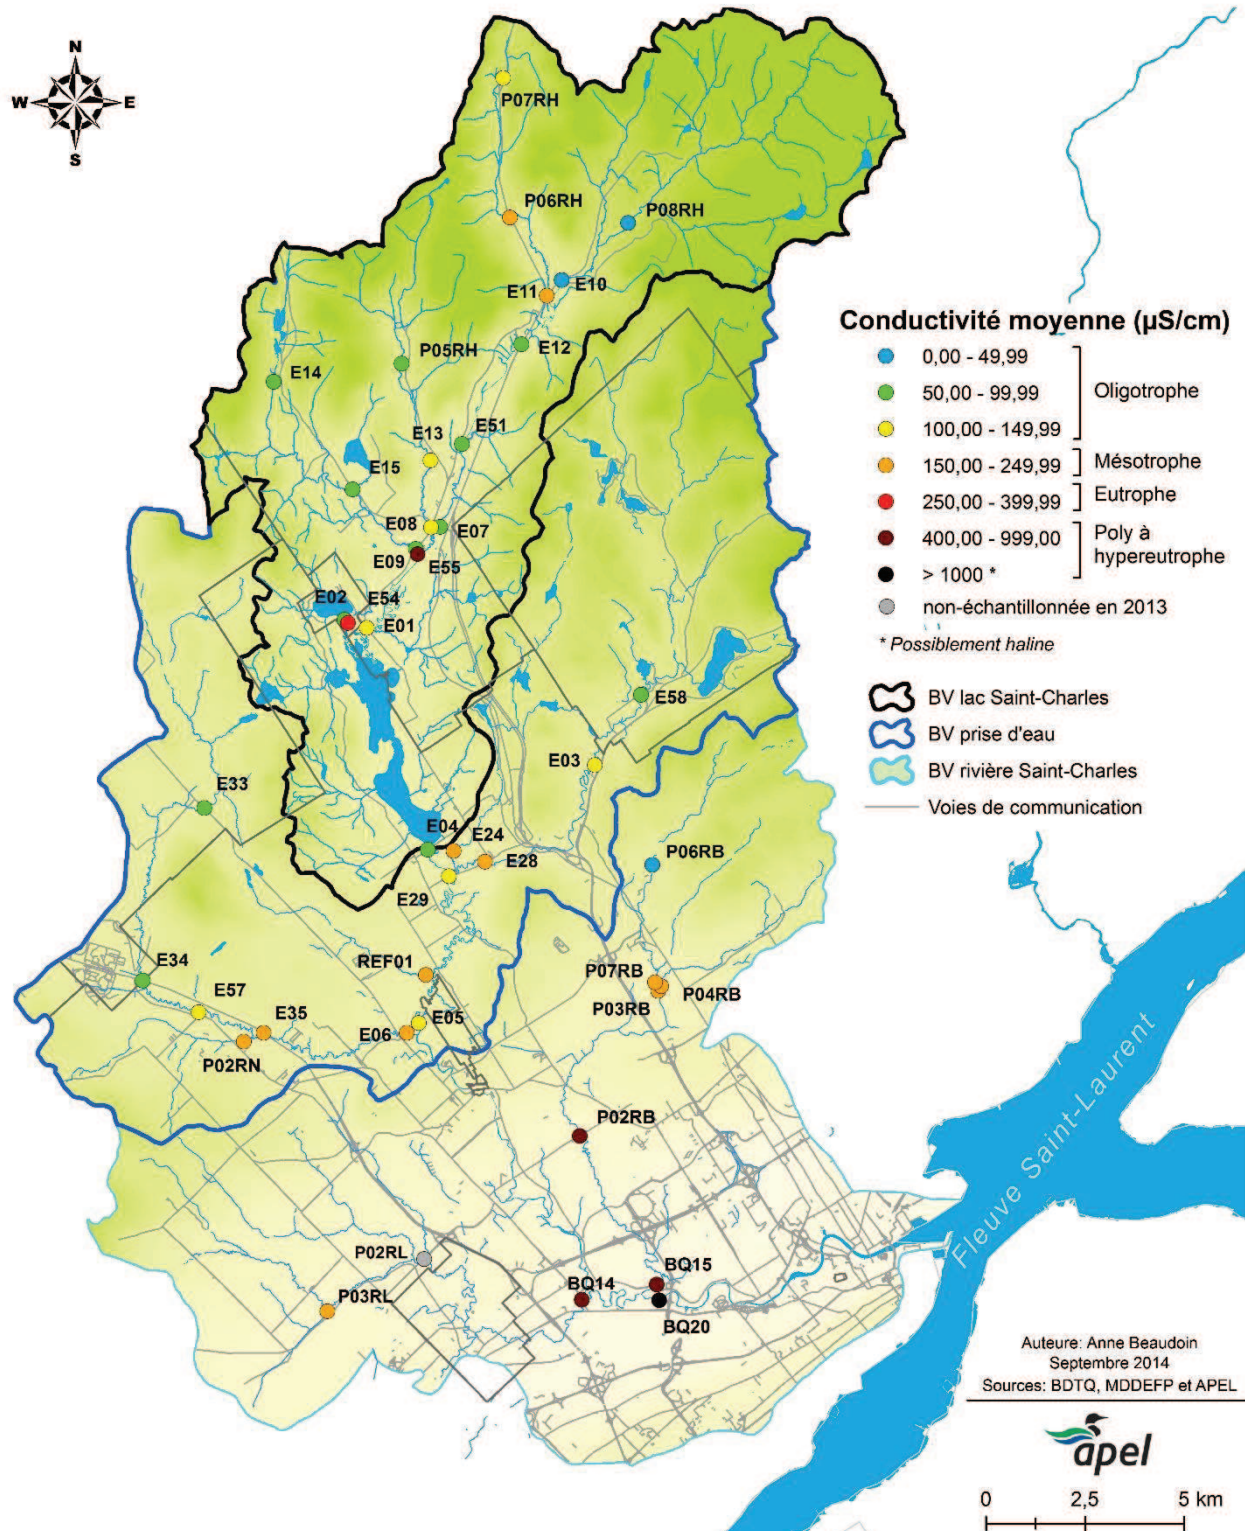
Figure 8 : Valeurs moyennes de conductivité dans le bassin versant de la rivière Saint-Charles en 2013.

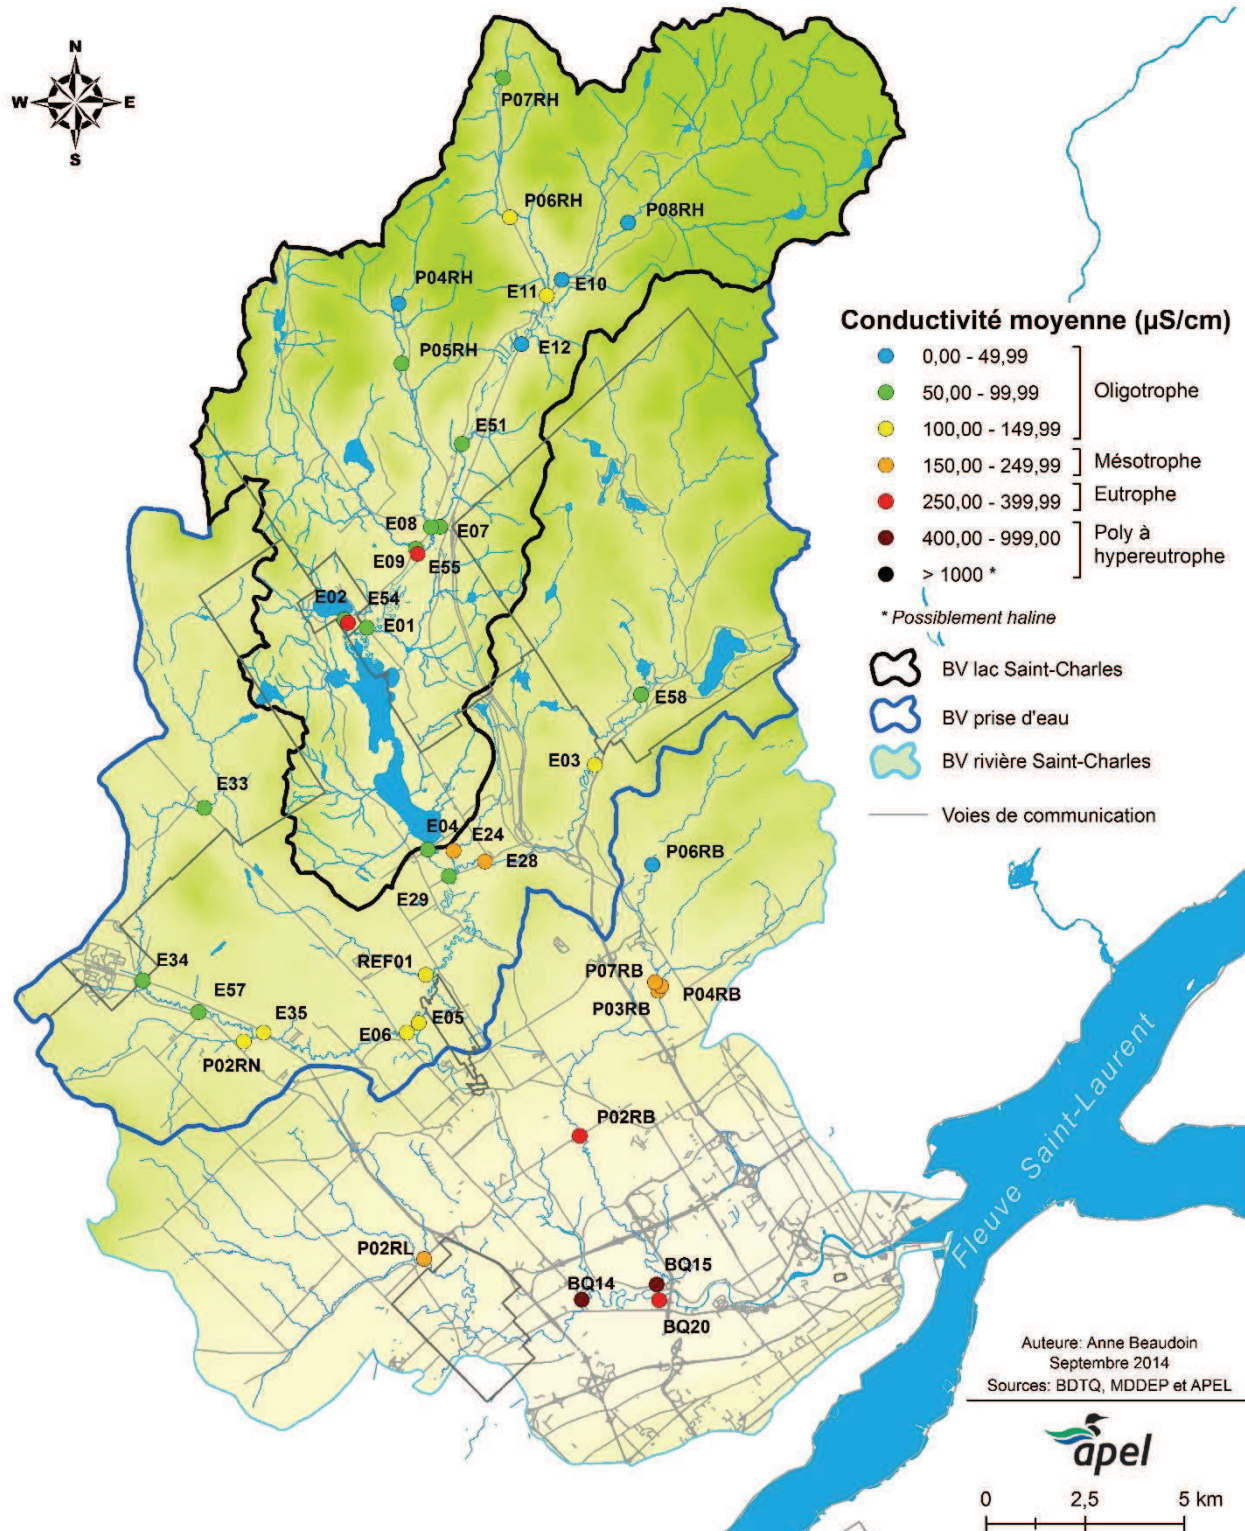
Figure 9 : Représentation de la conductivité moyenne aux stations du suivi des rivières réalisé en 2011.

Afin d'obtenir un portrait global de la qualité de l'eau des rivières visitées en 2013, la conductivité en tant que paramètre intégrateur a été utilisée (Figure 8). À titre comparatif, la carte des données de 2011 peut être consultée à la Figure 9. La conductivité est représentative de la charge de l'eau en matières dissoutes totales et c'est un moyen de détecter certaines pollutions par des éléments non analysés. Or, il n'est pas possible de déceler les éléments ayant une influence potentielle sur la conductivité sans analyses supplémentaires.

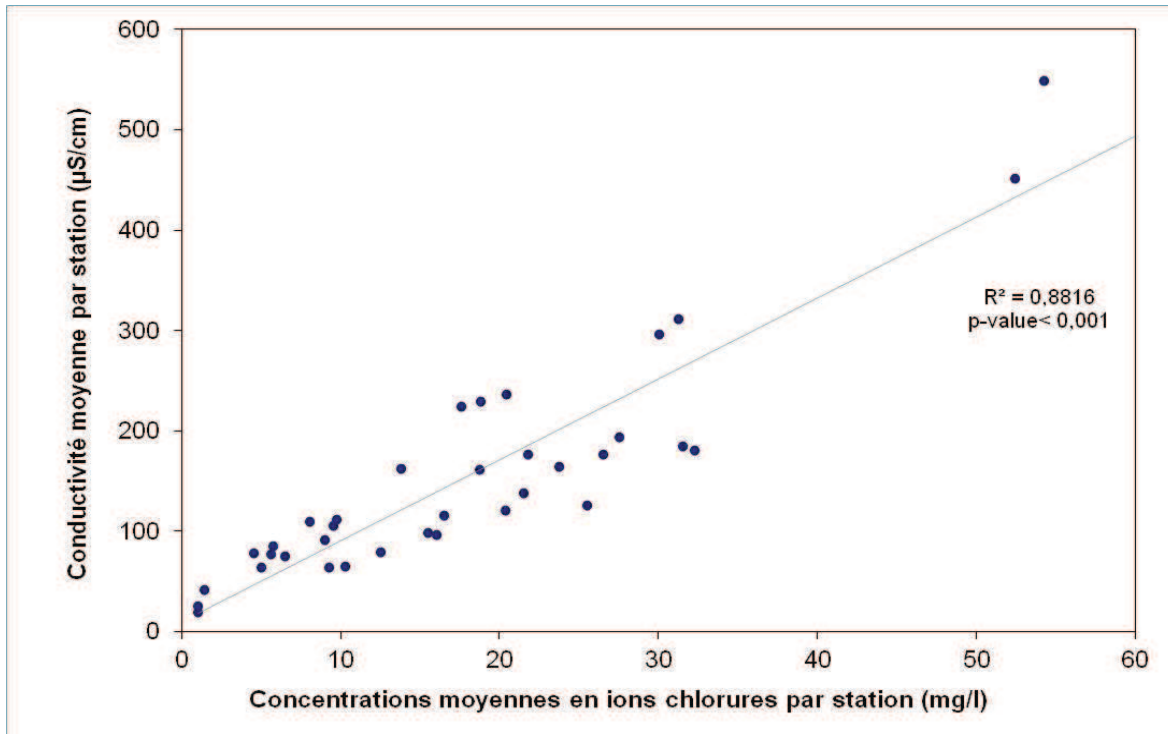
Figure 10 : Corrélation entre les ions chlorures (mg/l) et la conductivité (µS/cm).

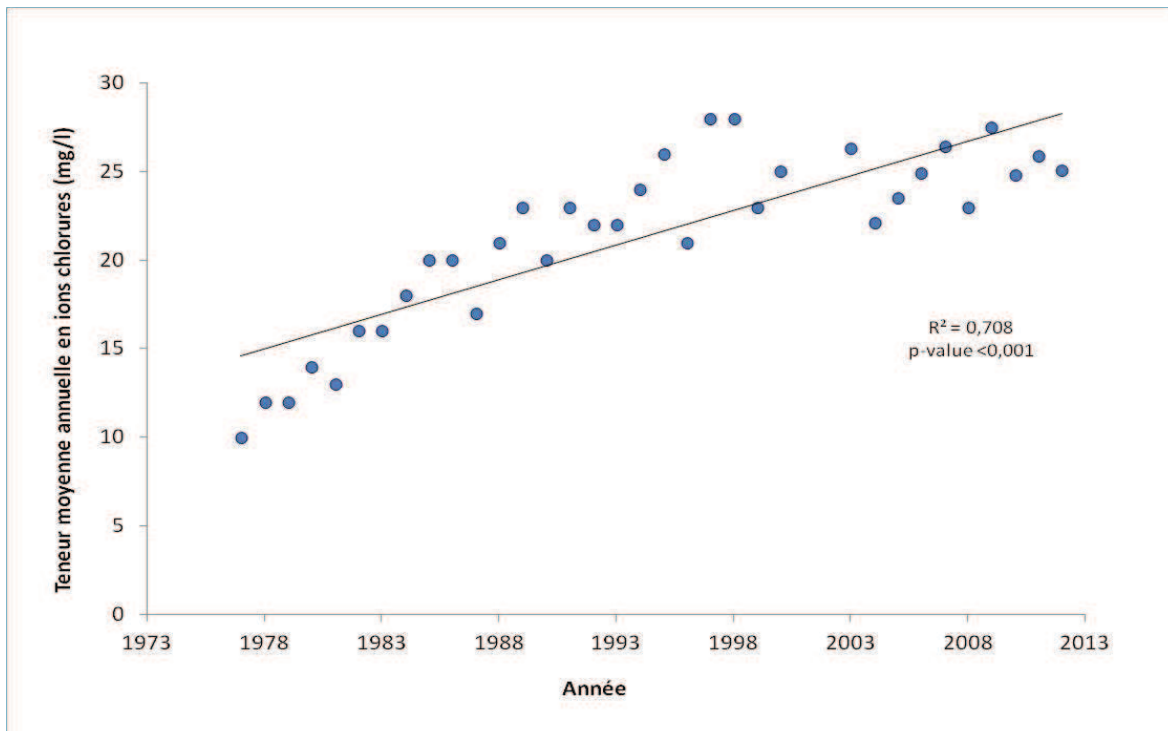
Figure 11 : Évolution de la concentration en ions chlorures à Château-d'Eau entre 1977 et 2012 (source : Ville de Québec, 2014)

Rappelons également qu'à l'usine de traitement des eaux de Château-d'Eau, une augmentation constante des ions chlorures est constatée depuis plus de trois décennies (Figure 11).

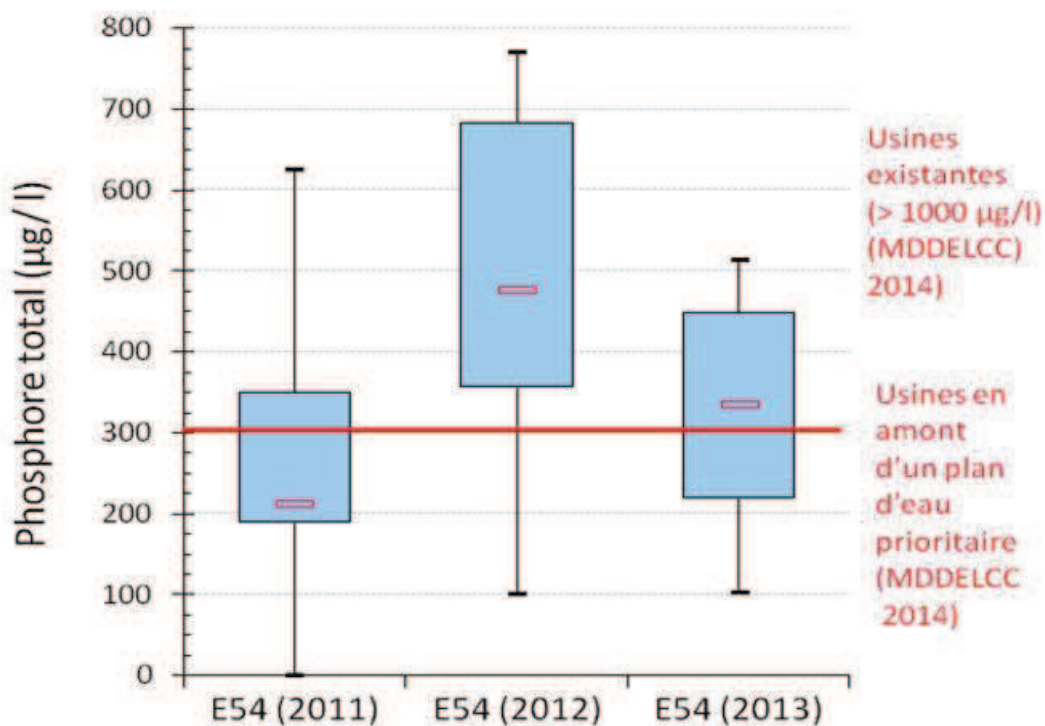
Figure 32 : Comparaison des concentrations en PT mesurées à l'effluent de la station de traitement des eaux usées de la Ville de Lac-Delage (E54) (2011–2013).

En 2011, cette installation respectait les normes en vigueur à l'époque concernant les rejets de PT : les concentrations sont restées inférieures à 626 $\mu\text{g}/\text{l}$, alors que la norme était de 1000 $\mu\text{g}/\text{l}$. De plus, 63 % des résultats respectent la recommandation du MDDEP (2011) de limiter les rejets de PT à 300 $\mu\text{g}/\text{l}$. En 2012, 86 % des valeurs ne respectaient pas la limitation des rejets de PT, entre autres à cause de travaux effectués durant l'été. En 2013, une baisse de rejets par rapport à 2012 a été constatée, même si 67 % des résultats dépassent encore la limite de 300 $\mu\text{g}/\text{l}$ (Figure 32).

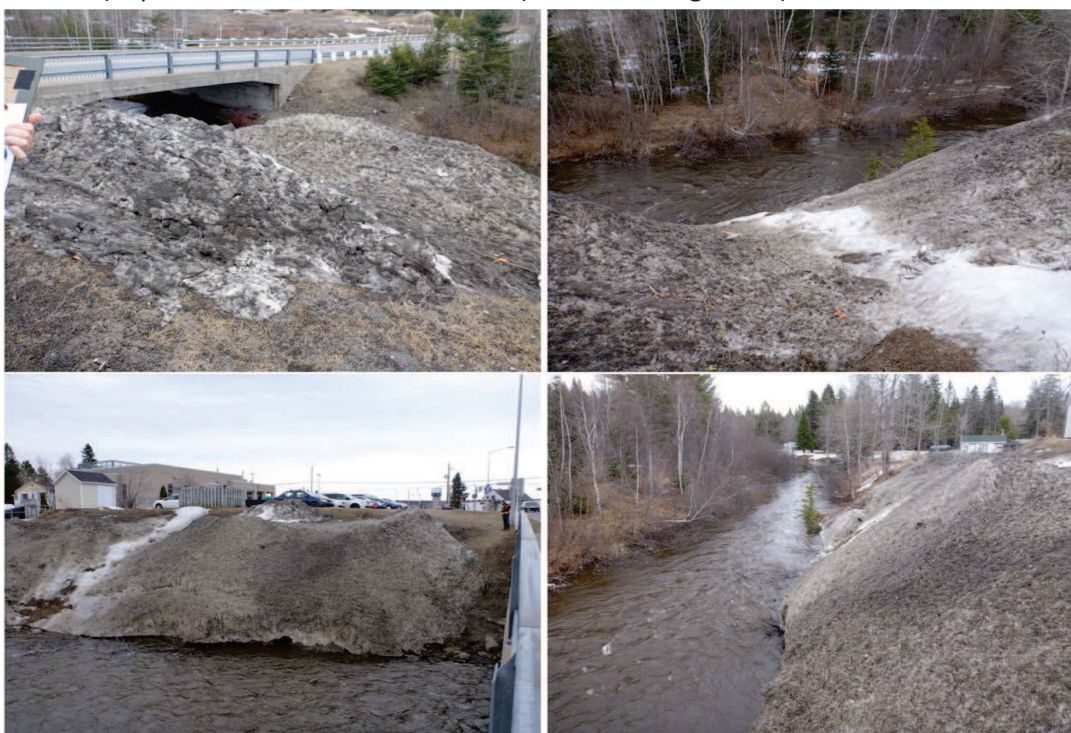
Photos 2: Exemple d'un remblai de neige contenant des abrasifs et des sels de voirie en aval de la station E57 (rivière Nelson) au printemps 2013.

- Comme en 2011, la conductivité augmente de l'amont vers l'aval dans le bassin versant de la rivière Nelson. De plus, une nette augmentation de la conductivité a pu être observée en 2013, notamment aux stations se situant dans le secteur habité à partir des stations P02RN (ruisseau Savard) et E57, E35 et E06 (rivière Nelson). Ceci est, entre autres, attribuable à une densification du secteur, notamment le long de la rivière Nelson, et à l'envoi de neige souillée (abrasifs et sels de voirie) à plusieurs endroits de Val-Bélair (Photos 2 et Figure 42).

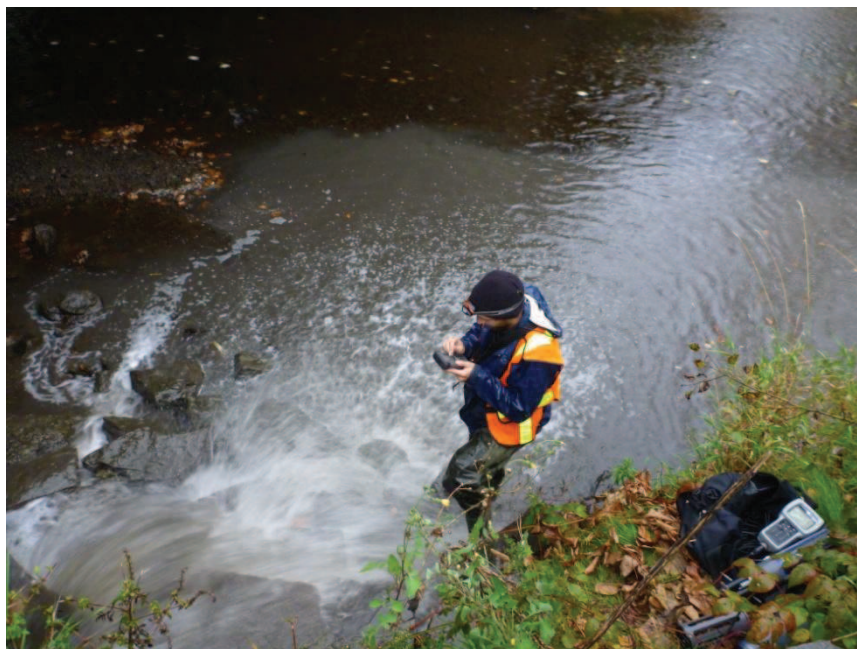
Photo 3 : Exemple de contribution des égouts pluviaux à la contamination dans la rivière Jaune. Crédit : Mathieu Damour, 2013.

- Une augmentation graduelle des concentrations en PT, MES et CF est observée entre les stations E58 et E28, particulièrement entre les stations E03 et E28 en ce qui concerne le PT. Ceci est conforme à la tendance générale observée depuis quelques années. En 2013, une enquête réalisée par l'APEL a révélé que les rejets des conduites pluviales sont en grande partie responsables des contaminations en PT, MES et CF (Photo 3). Les sources de ces contaminations peuvent être des événements de surverse, des installations septiques ou encore l'accumulation d'eau souillée (entre autres par la présence d'animaux) dans le réseau d'égout pluvial en temps sec qui est ensuite libérée en temps de pluie (apports en CF) (APEL, 2014).
