# Remodelage des rives de la rivière Lorette, secteur du boulevard Wilfrid-Hamel, Villes de Québec et de l'Ancienne -Lorette

ÉTUDE D'IMPACT SUR L'ENVIRONNEMENT  
Rapport principal et annexes  
Tome 1 de 2

Présentée par la ville de Québec

JUIN 2013  
121-12904-00

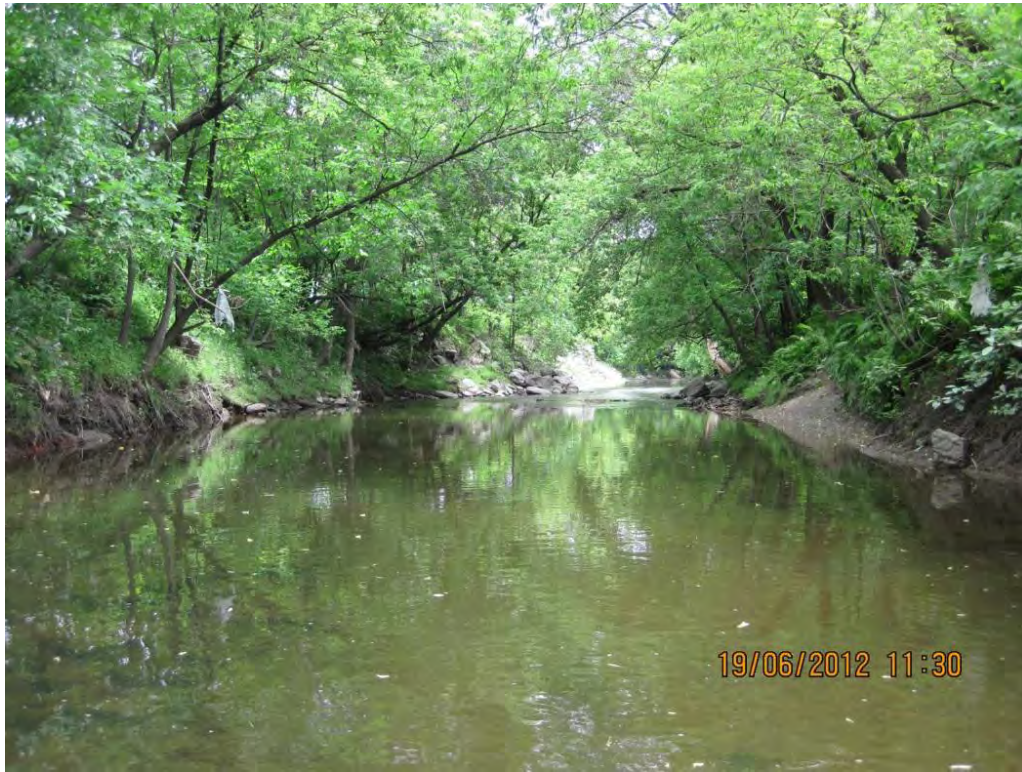
Figure 3.2 Exemple de chenal lentique observé sur le tronçon de la rivière Lorette à l'étude

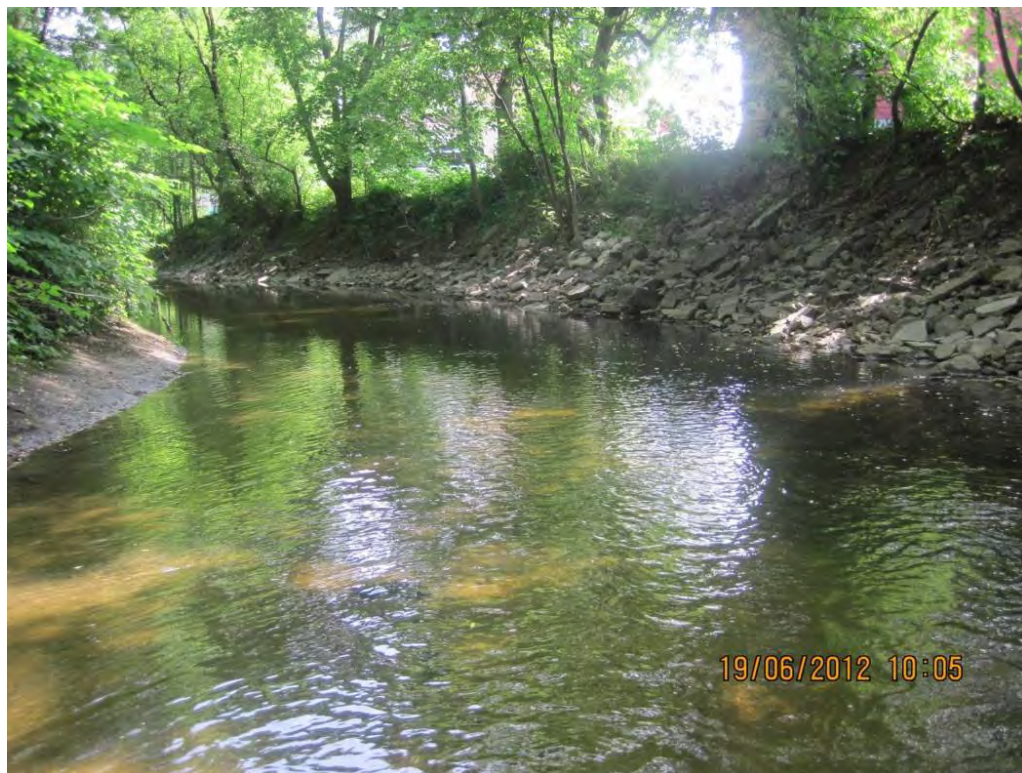
Figure 3.3 Exemple de chenal lentique observé sur le tronçon de la rivière Lorette à l'étude

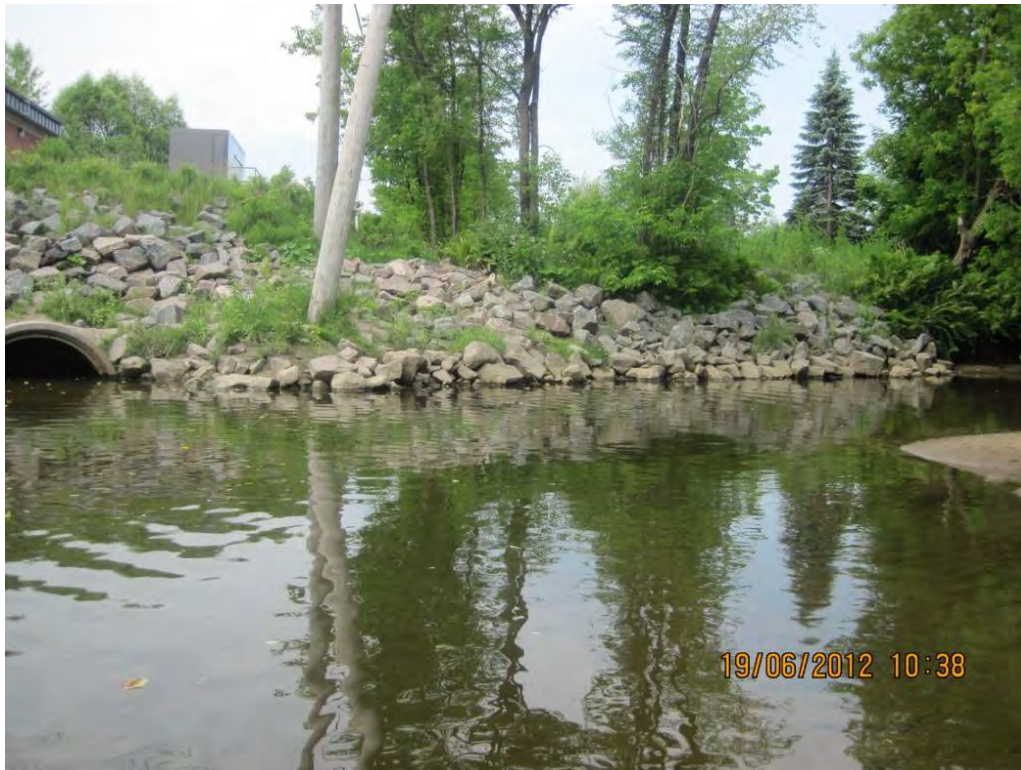
Figure 3.4 Exemple de chenal lentique observé sur le tronçon de la rivière Lorette à l'étude

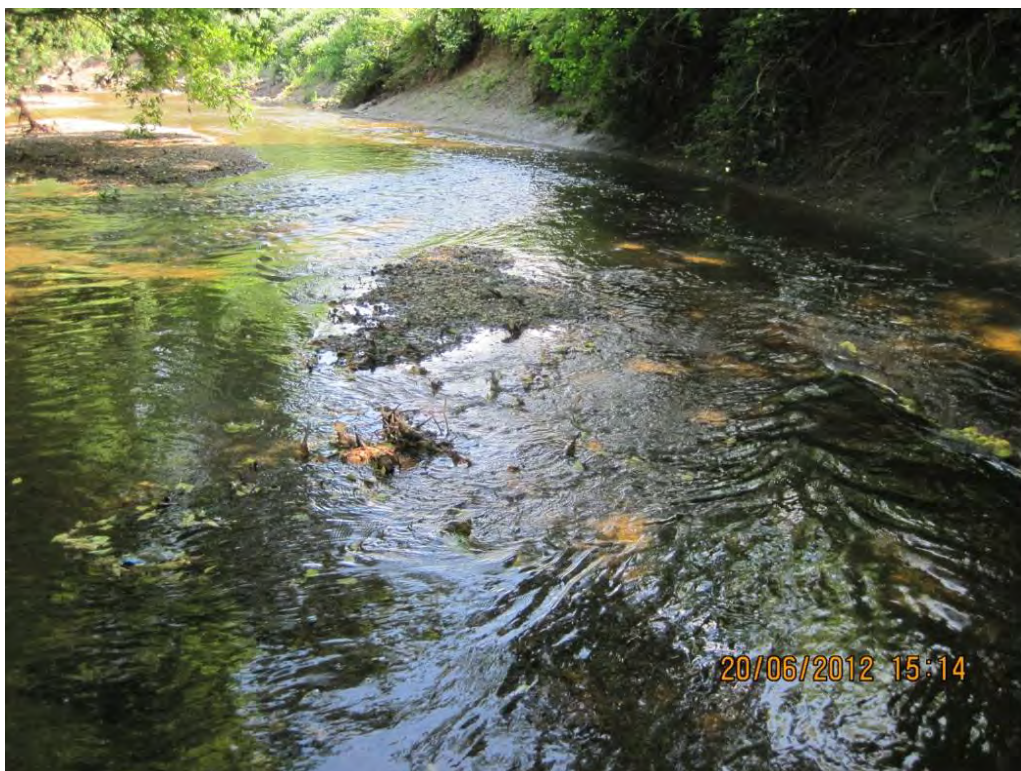
Figure 3.5 Un des secteurs de faible profondeur qui créent des seuils

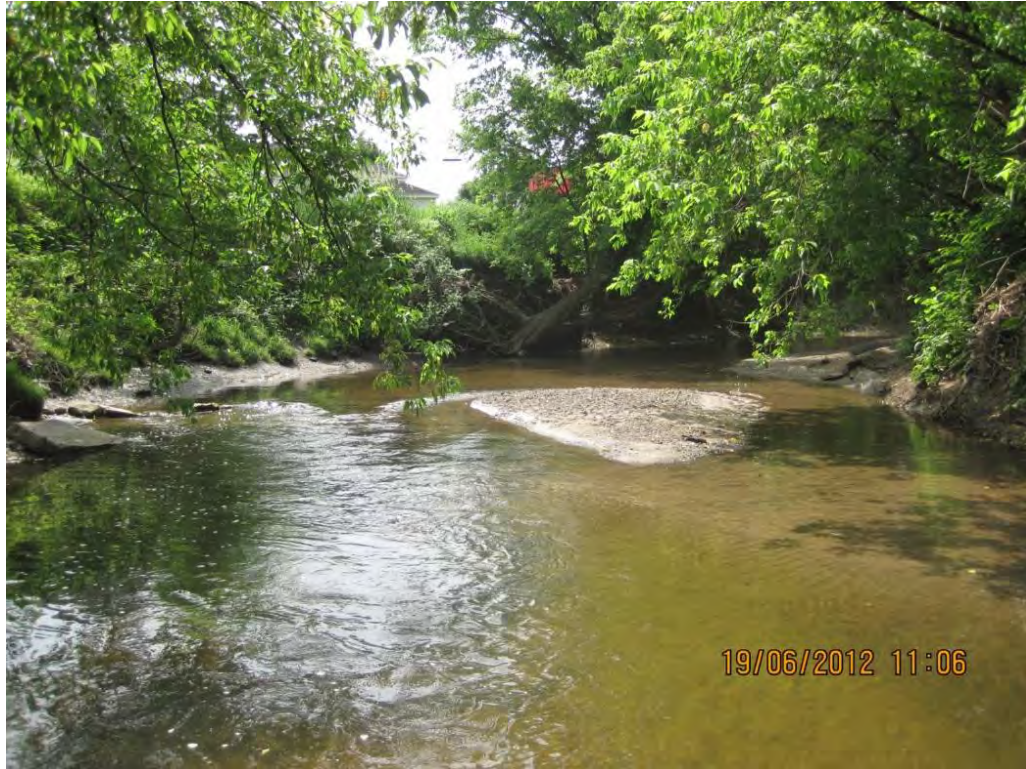
Figure 3.6 Un des secteurs de faible profondeur qui créent des seuils

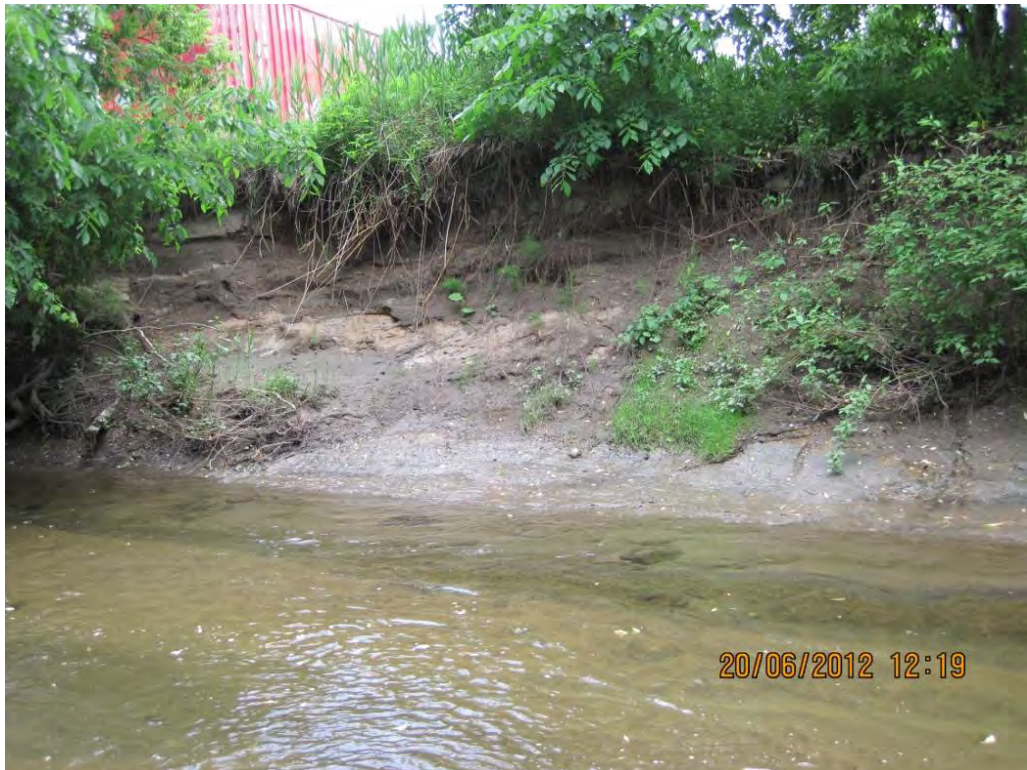
Figure 3.7 Érosion forte sur le tronçon de la rivière Lorette à l'étude

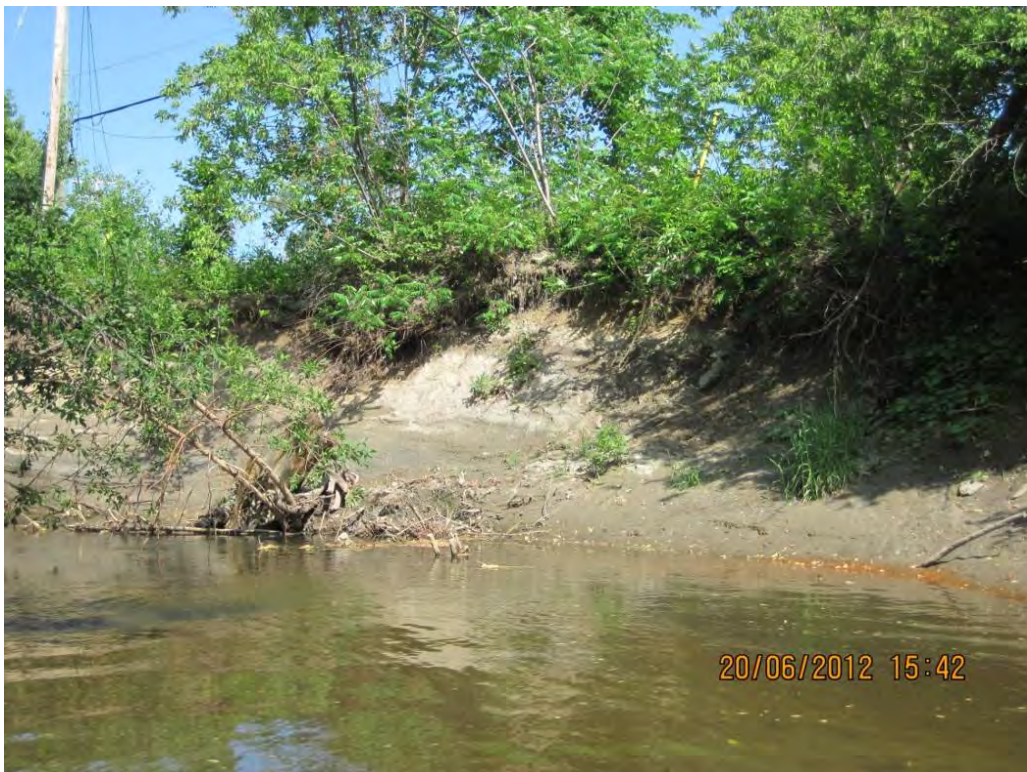
Figure 3.8 Érosion forte sur le tronçon de la rivière Lorette à l'étude

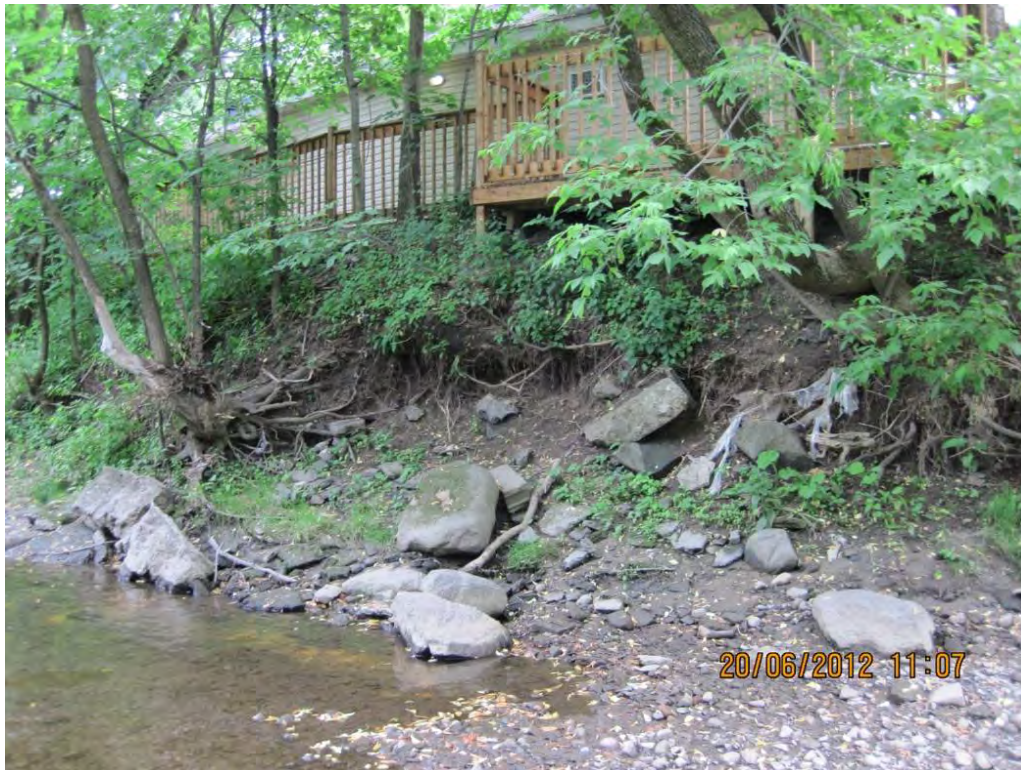
Figure 3.9 Érosion de la berge qui pourrait éventuellement causer des problèmes à certains bâtiments

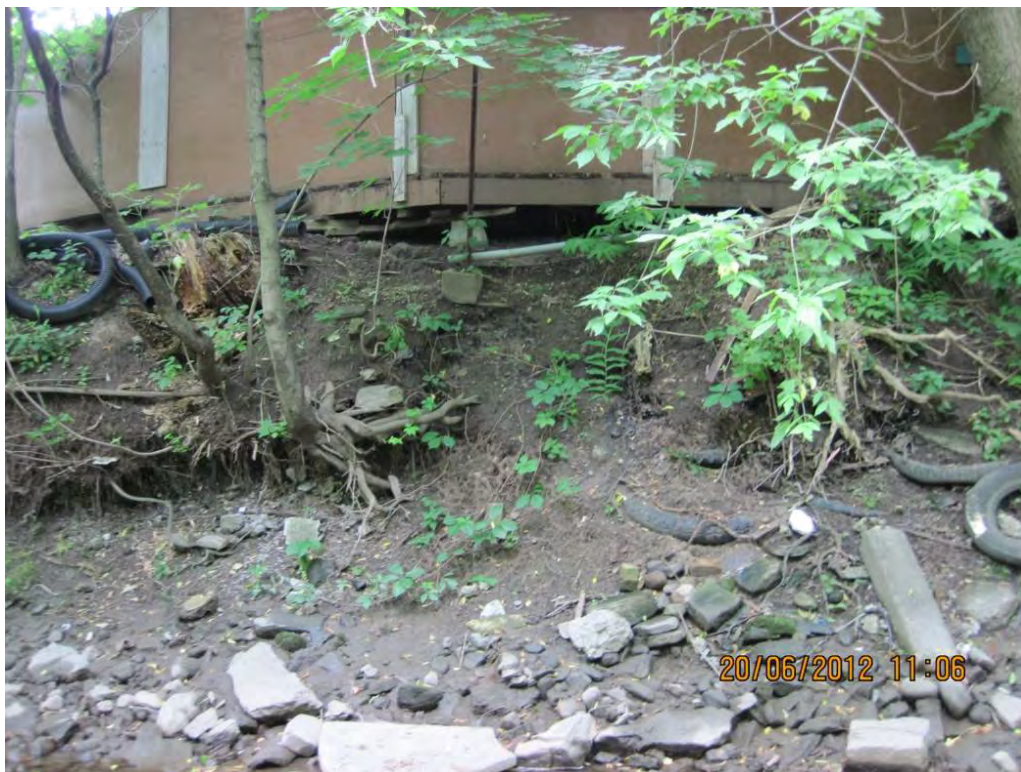
Figure 3.10 Érosion de la berge qui pourrait éventuellement causer des problèmes à certains bâtiments

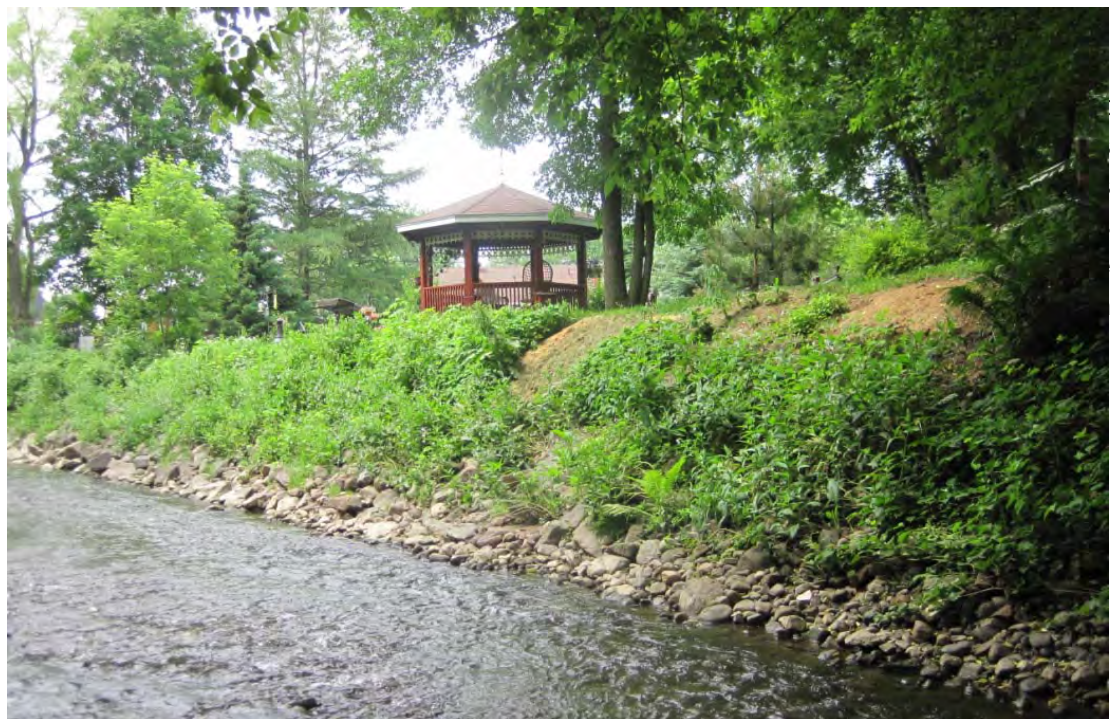
Figure 3.13 Conditions actuelles des rives en bordure d'un terrain résidentiel en rive droite (PK 3,74)

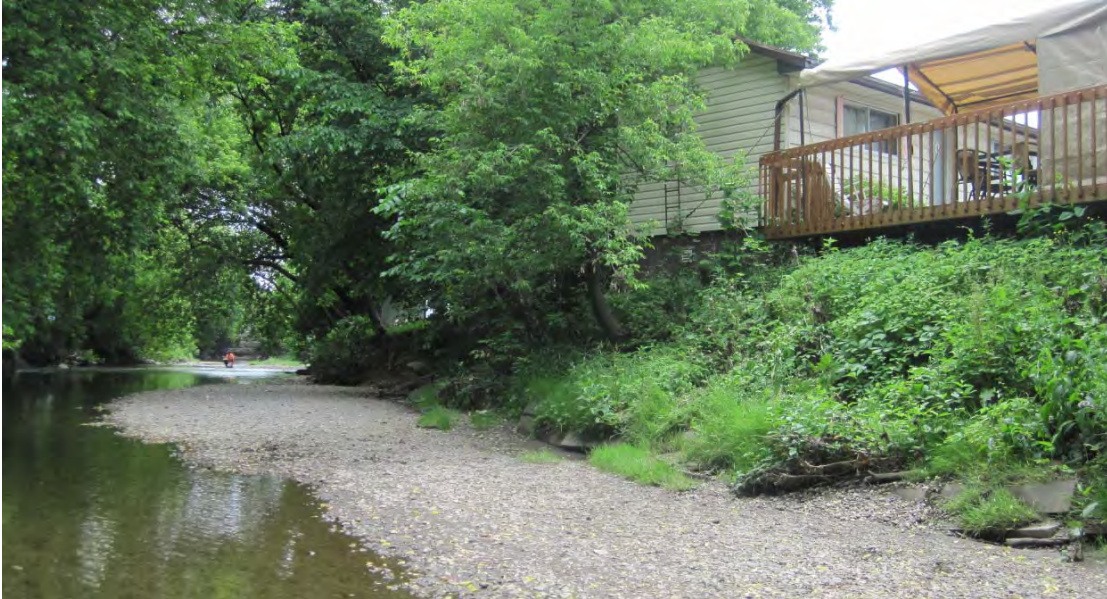
Figure 3.14 Conditions actuelles de la rive droite en bordure d'un motel (PK 3,46)

Ainsi, les cinq terrains desservant des motels profitent tous de vues ouvertes sur la rivière, sauf celui dont le terrain longe la rue Flaubert (figure 3.14).

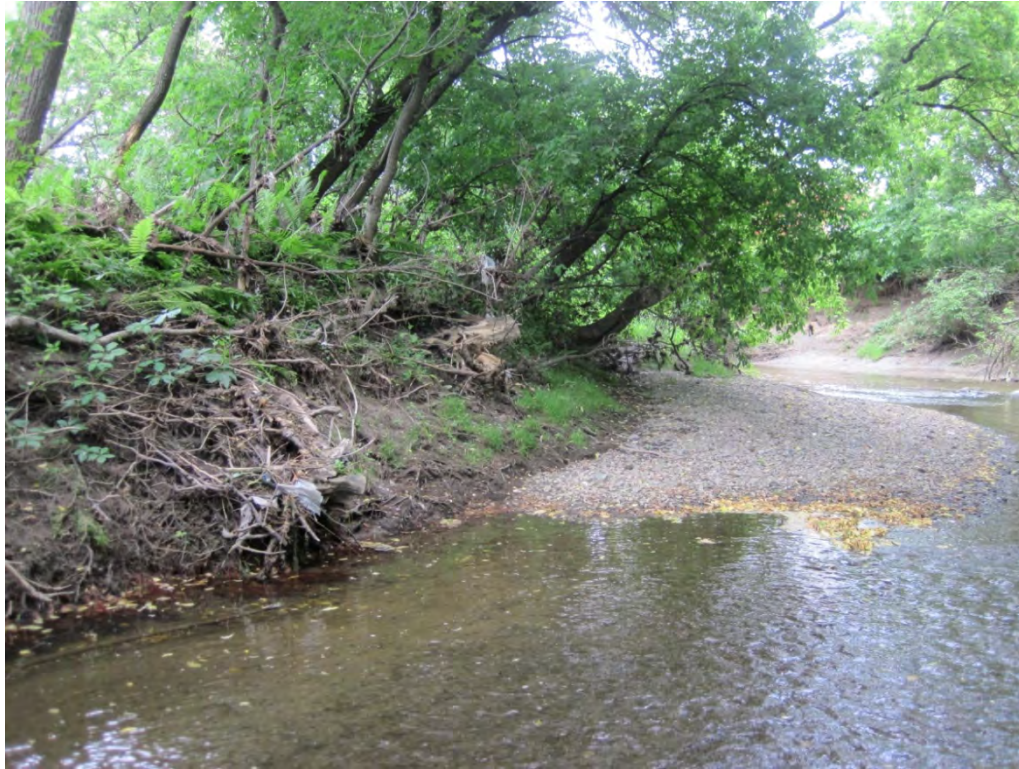
Figure 3.15 Conditions actuelles des rives

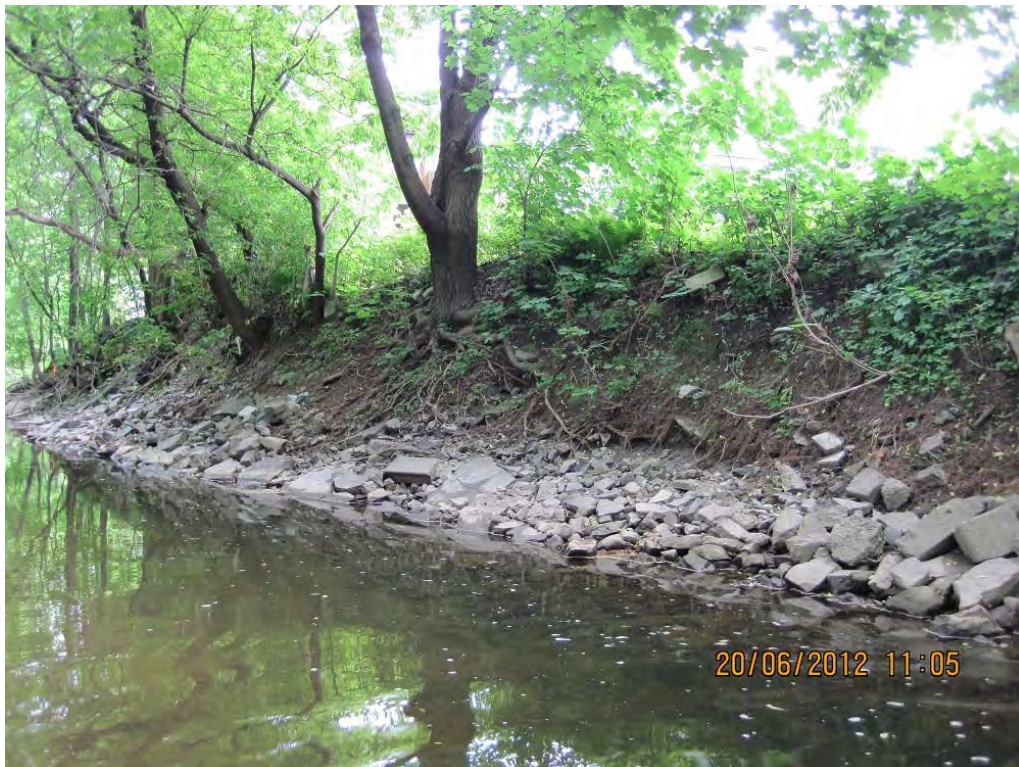
Figure 3.16 Remblai végétalisé

Les figures 3.16 à 3.19 illustrent les principaux types de rives visibles le long de la rivière Lorette.

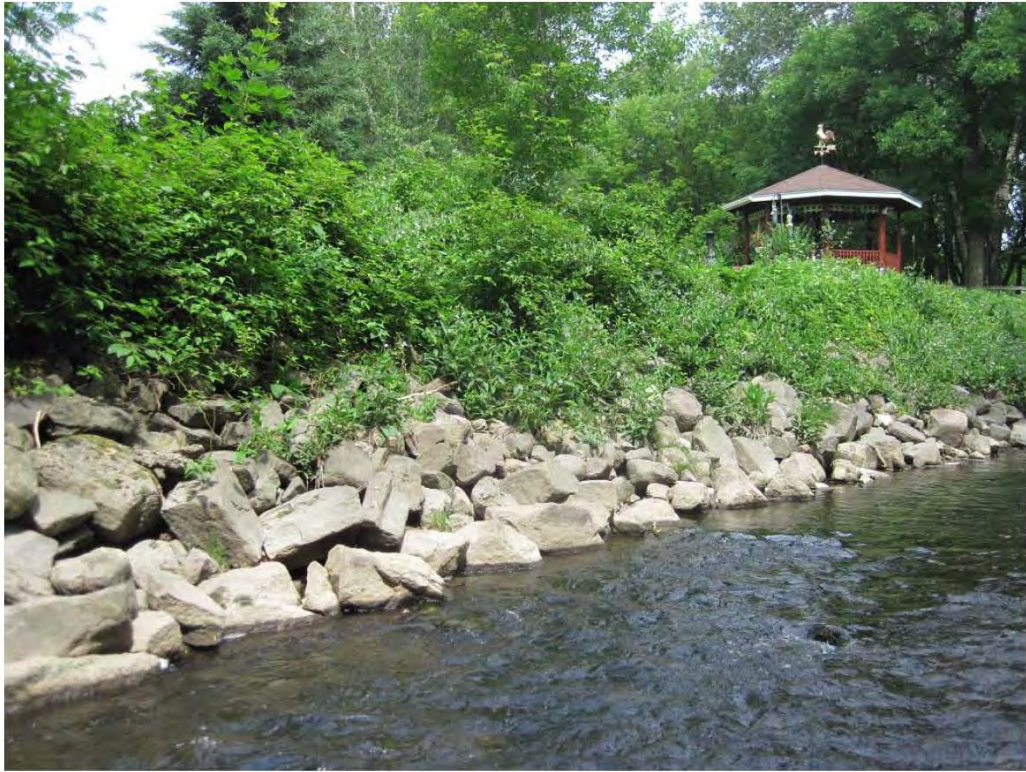
Figure 3.17 Enrochement végétalisé

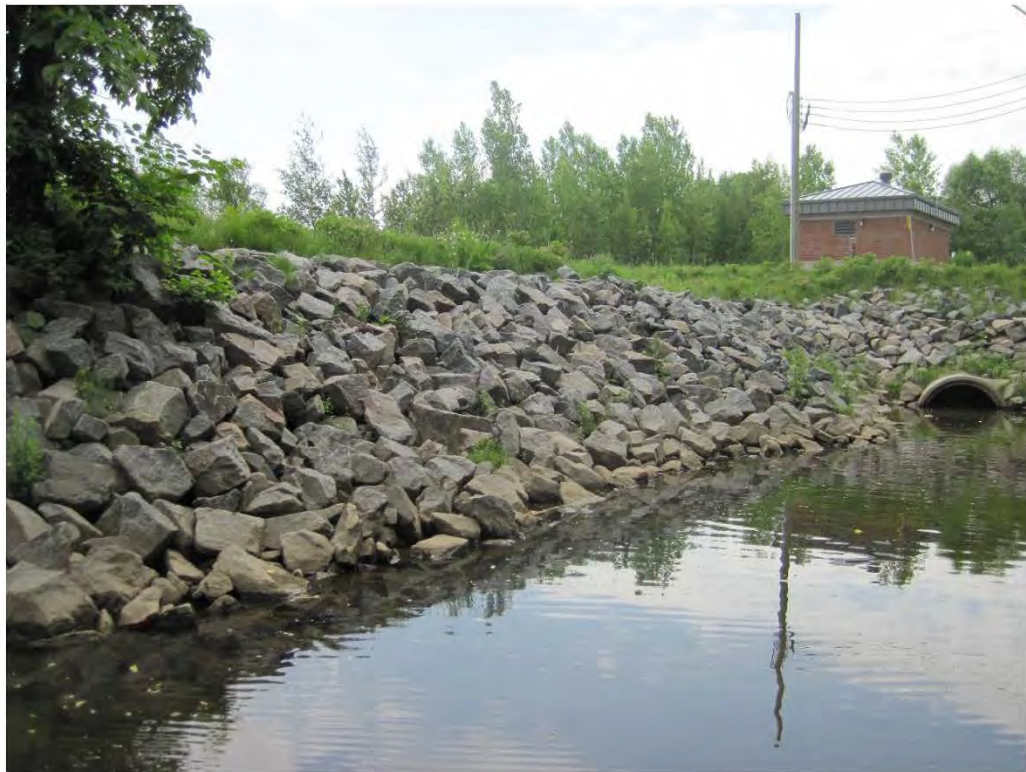
Figure 3.18 Enrochement non végétalisé

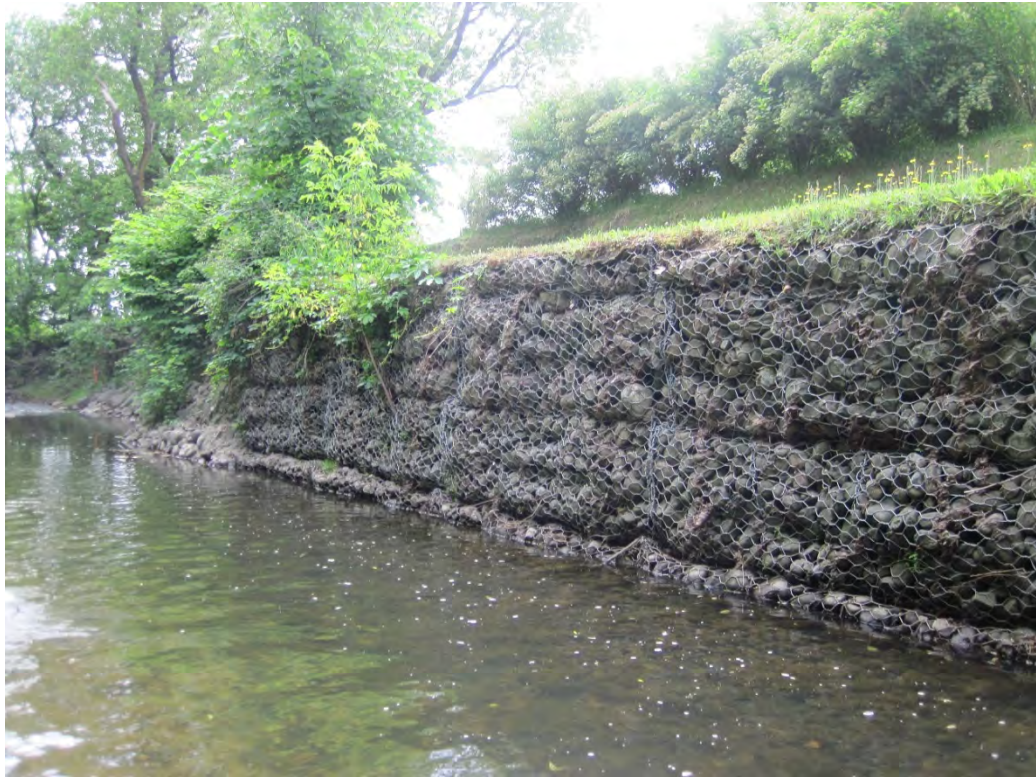
Figure 3.19 Mur de gabions

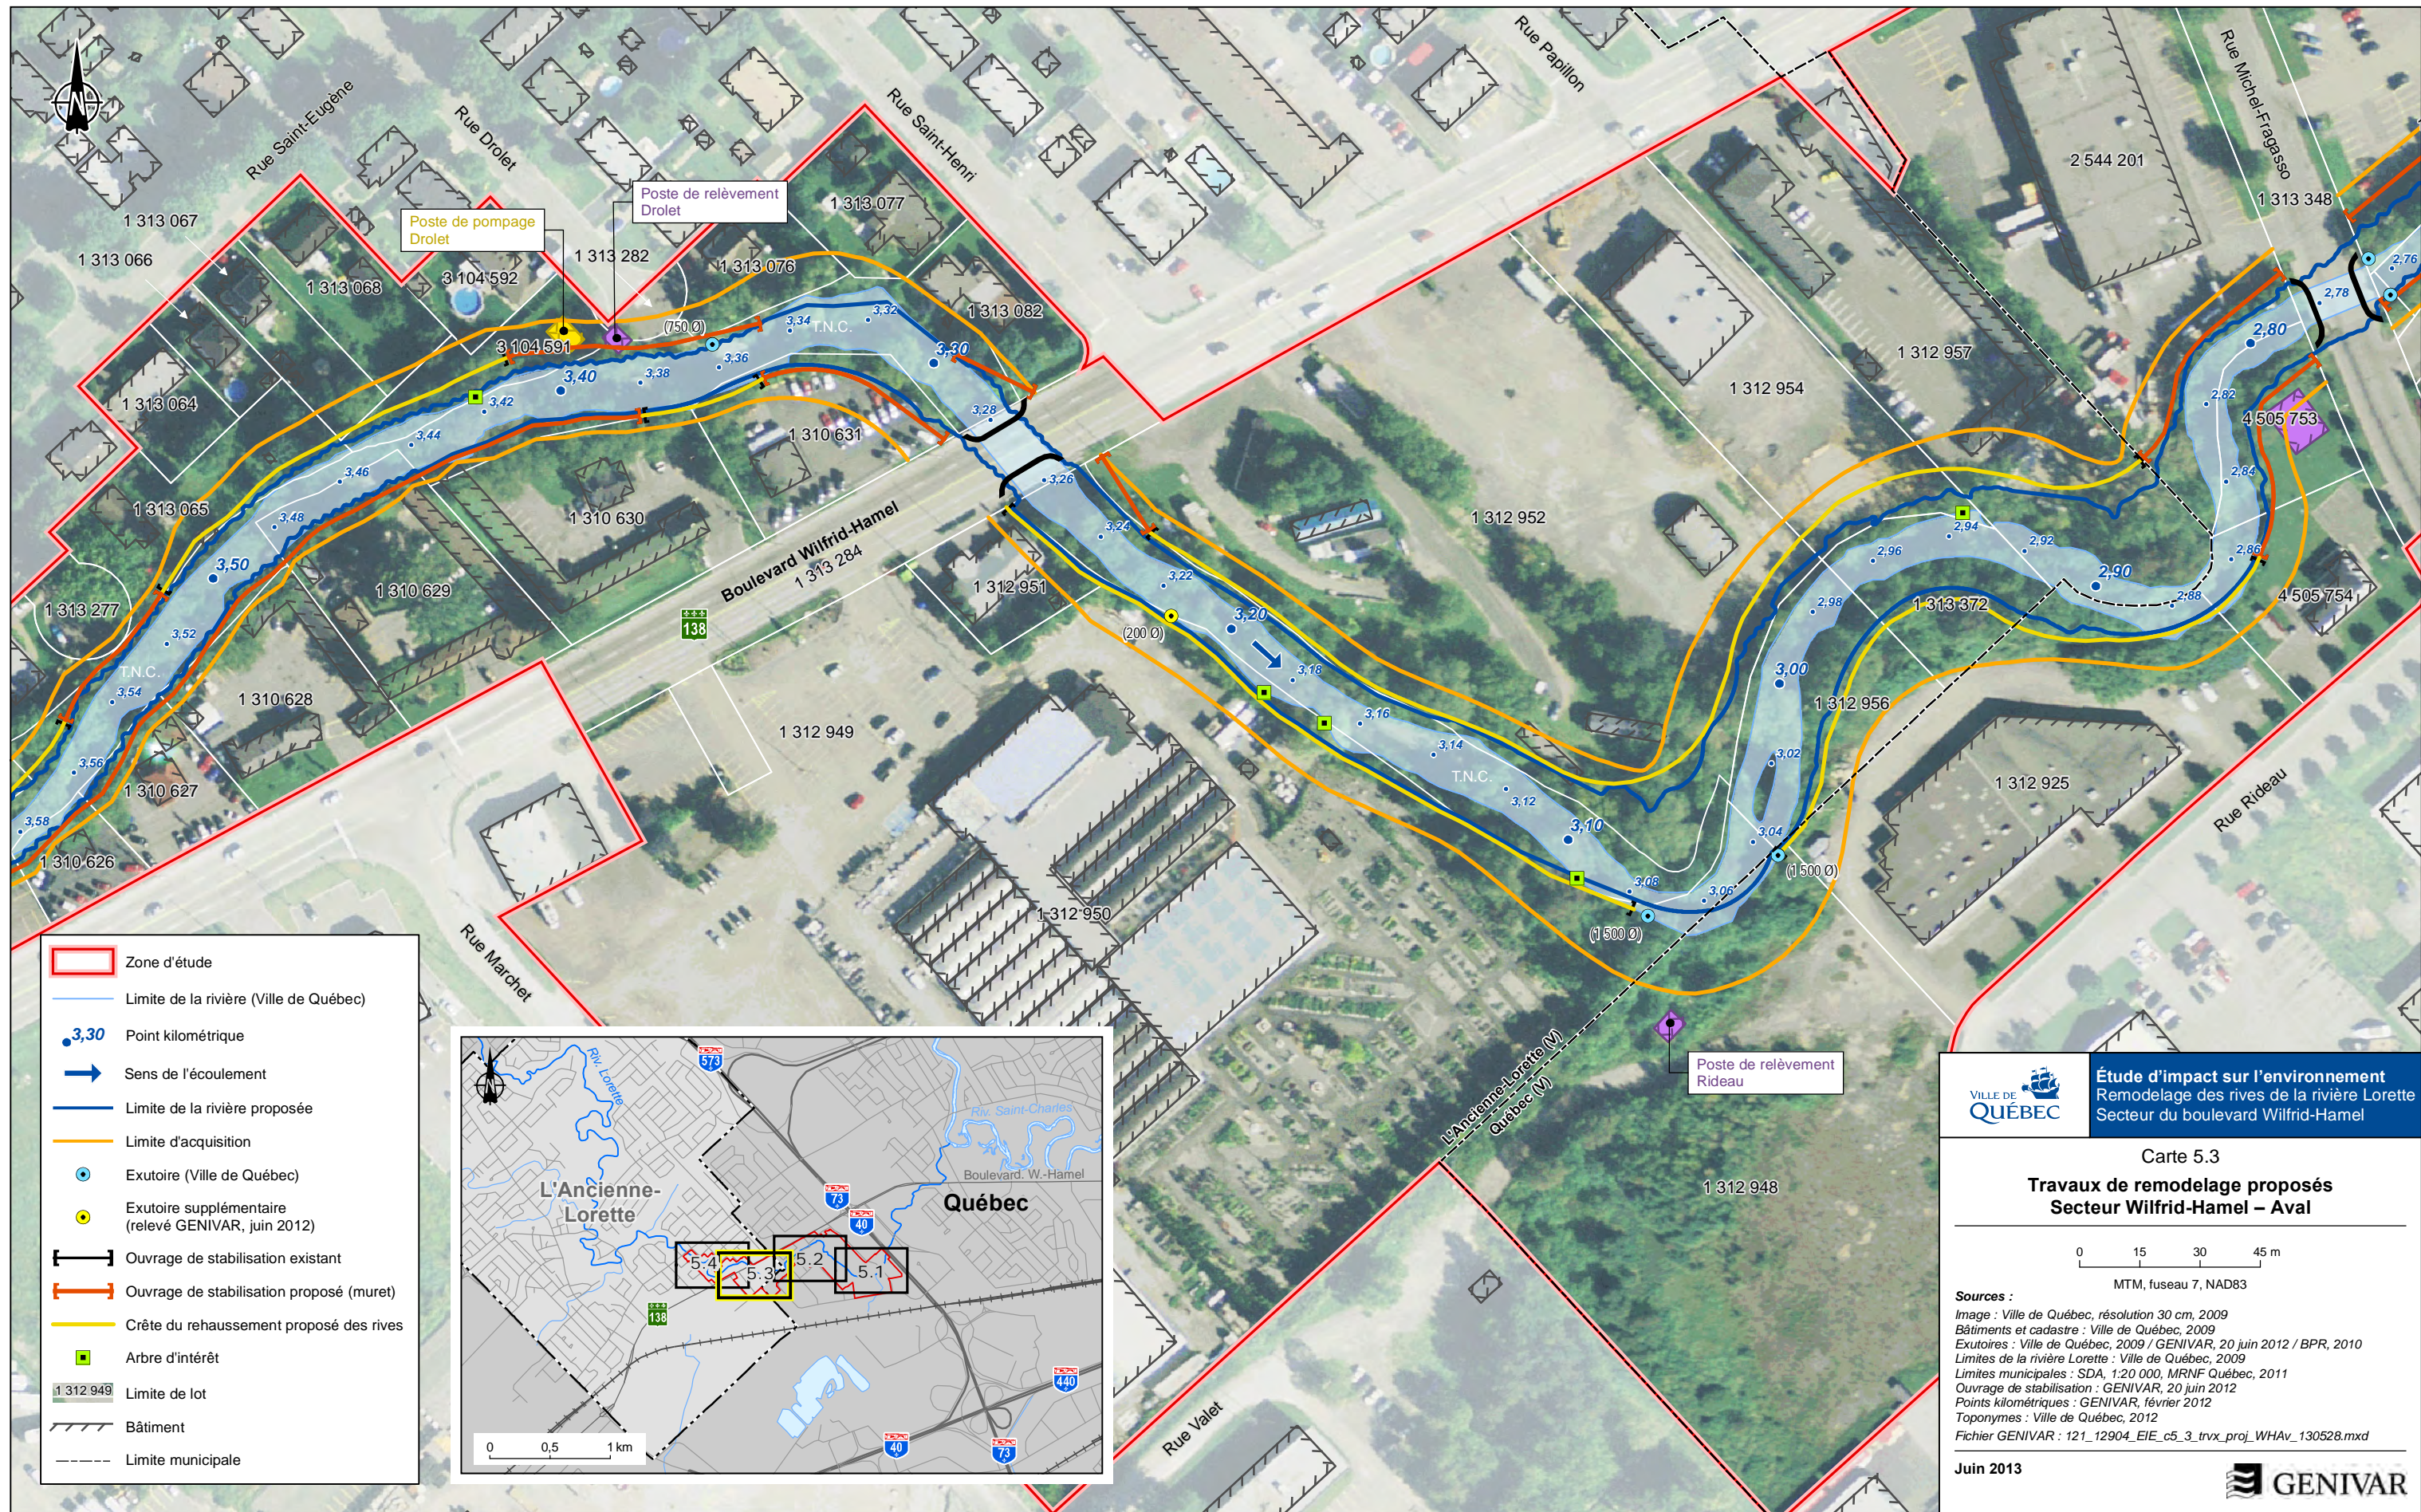
Carte 5.3  
Travaux de remodelage proposés  
Secteur Wilfrid-Hamel – Aval

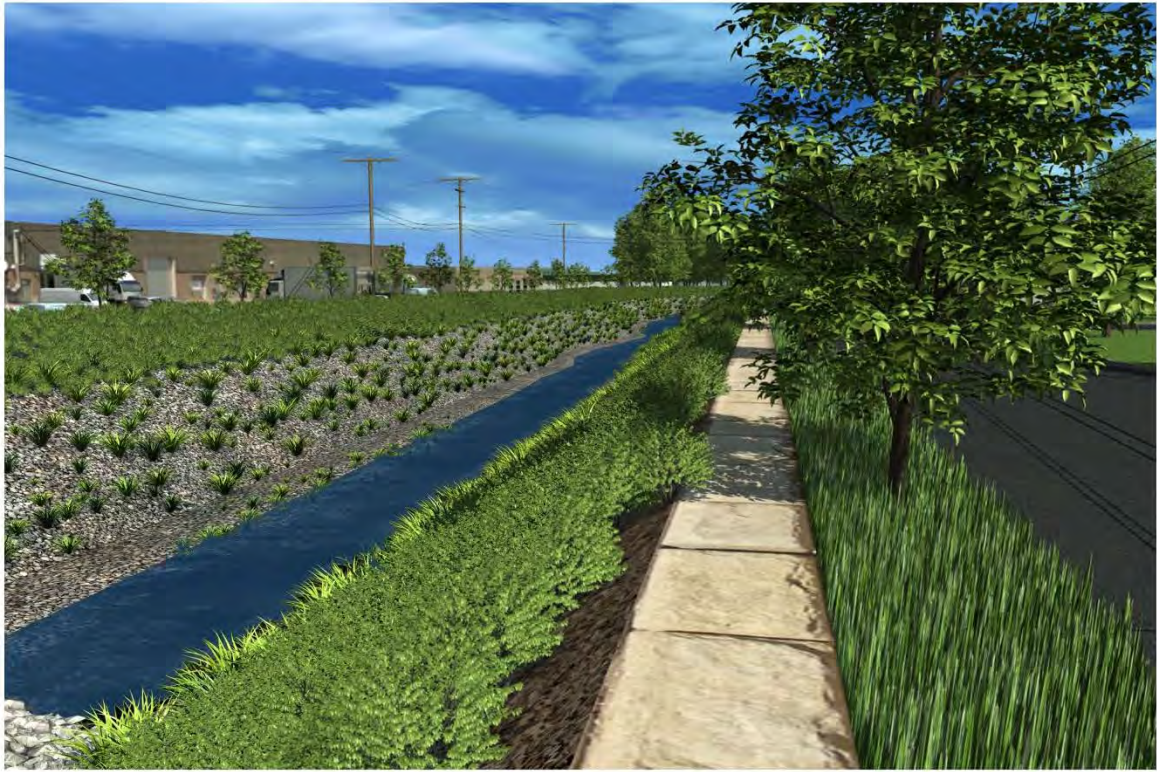
Figure 5.4 Simulation visuelle à partir du pont de la rue Michel-Fragasso (1 an et 10 ans après les travaux)

Cette section décrit les aménagements proposés afin de redonner un aspect naturel à la rivière et à ses rives. À noter que les espèces végétales à utiliser lors de ces travaux doivent être des espèces indigènes adaptées aux conditions prévalant le long de la rivière Lorette et représentatives du milieu. Ces interventions auront un effet bénéfique tant sur le milieu humain (paysage) que sur le milieu naturel (habitats fauniques). Les aménagements proposés dans le cadre du concept d'éco-ingénierie sont décrits successivement pour le secteur enroché, pour le secteur des rives rehaussées du côté de la rivière et pour le secteur des rives rehaussées adjacentes aux terrains. L'intégration visuelle des murs de soutènement est également décrite. Les coupes types présentées sur les figures 5.1 à 5.3 donnent un aperçu du concept d'éco-ingénierie pour trois cas différents le long de la rivière. De plus, deux simulations visuelles montrant ce à quoi pourraient ressembler les rives de la rivière à partir des ponts de la rue Michel-Fragasso et Wilfrid-Hamel Ouest sont présentées aux figures 5.4 et 5.5.

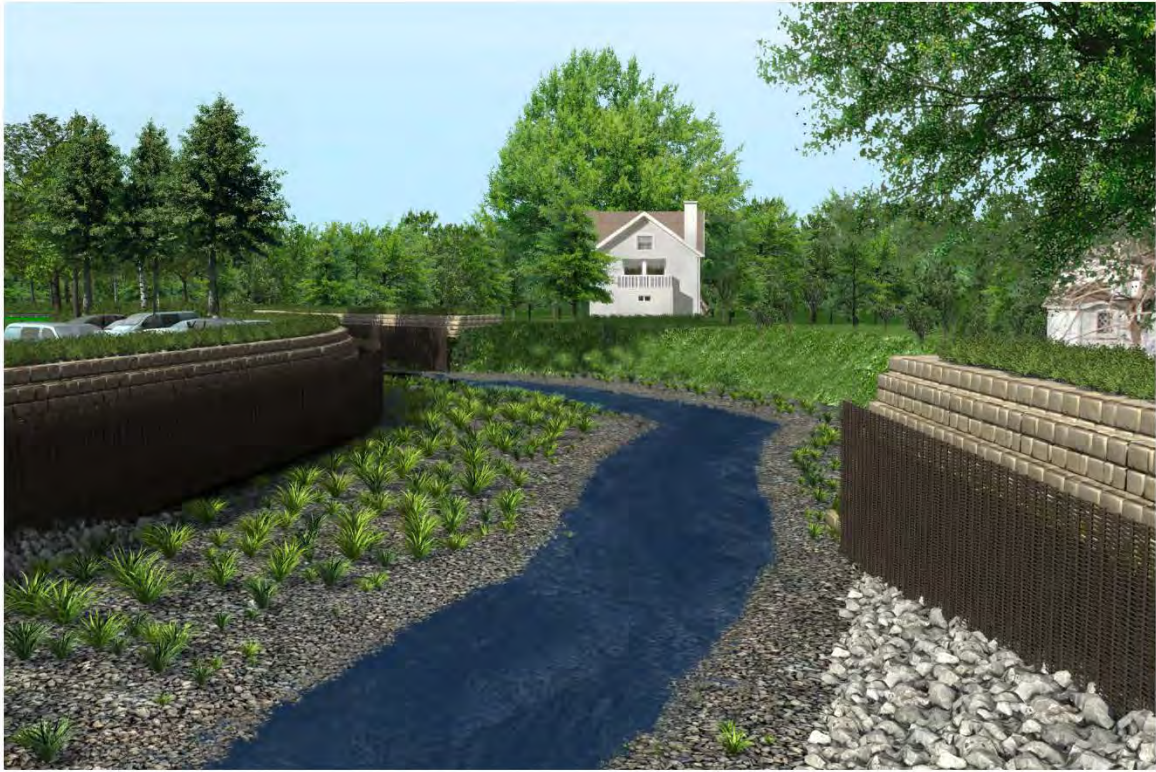
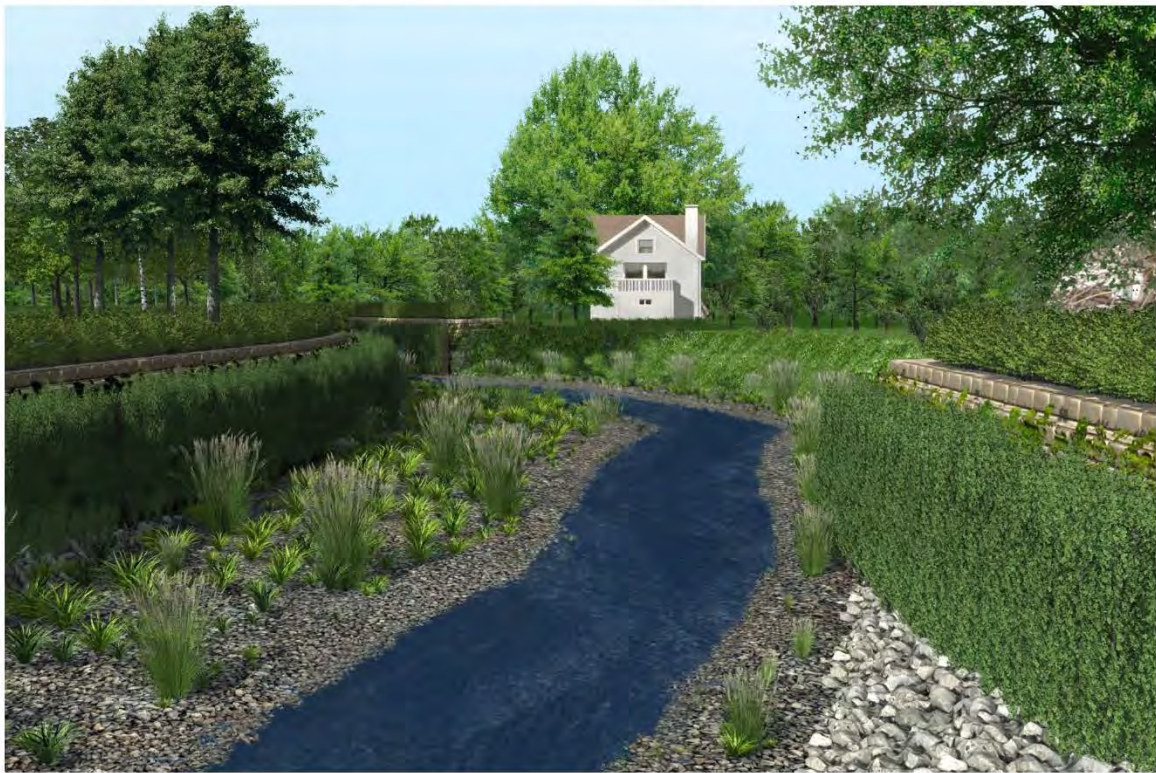
Figure 5.5 Simulation visuelle à partir du pont du boulevard Wilfrid-Hamel Ouest (1 an et 10 ans après les travaux)
