QUESTIONS ET COMMENTAIRES DU MDELCC APRÈS LE
DÉPÔT INITIAL DE L'ÉTUDE D'IMPACT EN 2013

**Objet : Questions et commentaires concernant le projet de remodelage
des rives de la rivière Lorette sur le territoire des villes de Québec
et de L'Ancienne-Lorette
(Dossier 3211-02-272)**

**Questions et commentaires
pour le projet de remodelage des rives de la rivière Lorette
sur le territoire des villes de Québec et de L'Ancienne-Lorette
par la Ville de Québec**

VILLE DE QUÉBEC
 Mesures permanentes pour contrer les inondations de la rivière Lorette dans le secteur du boulevard Wilfrid-Hamel, ville de Québec et de l'Ancienne-Lorette
 Etude hydrogéomorphologique de la rivière Lorette

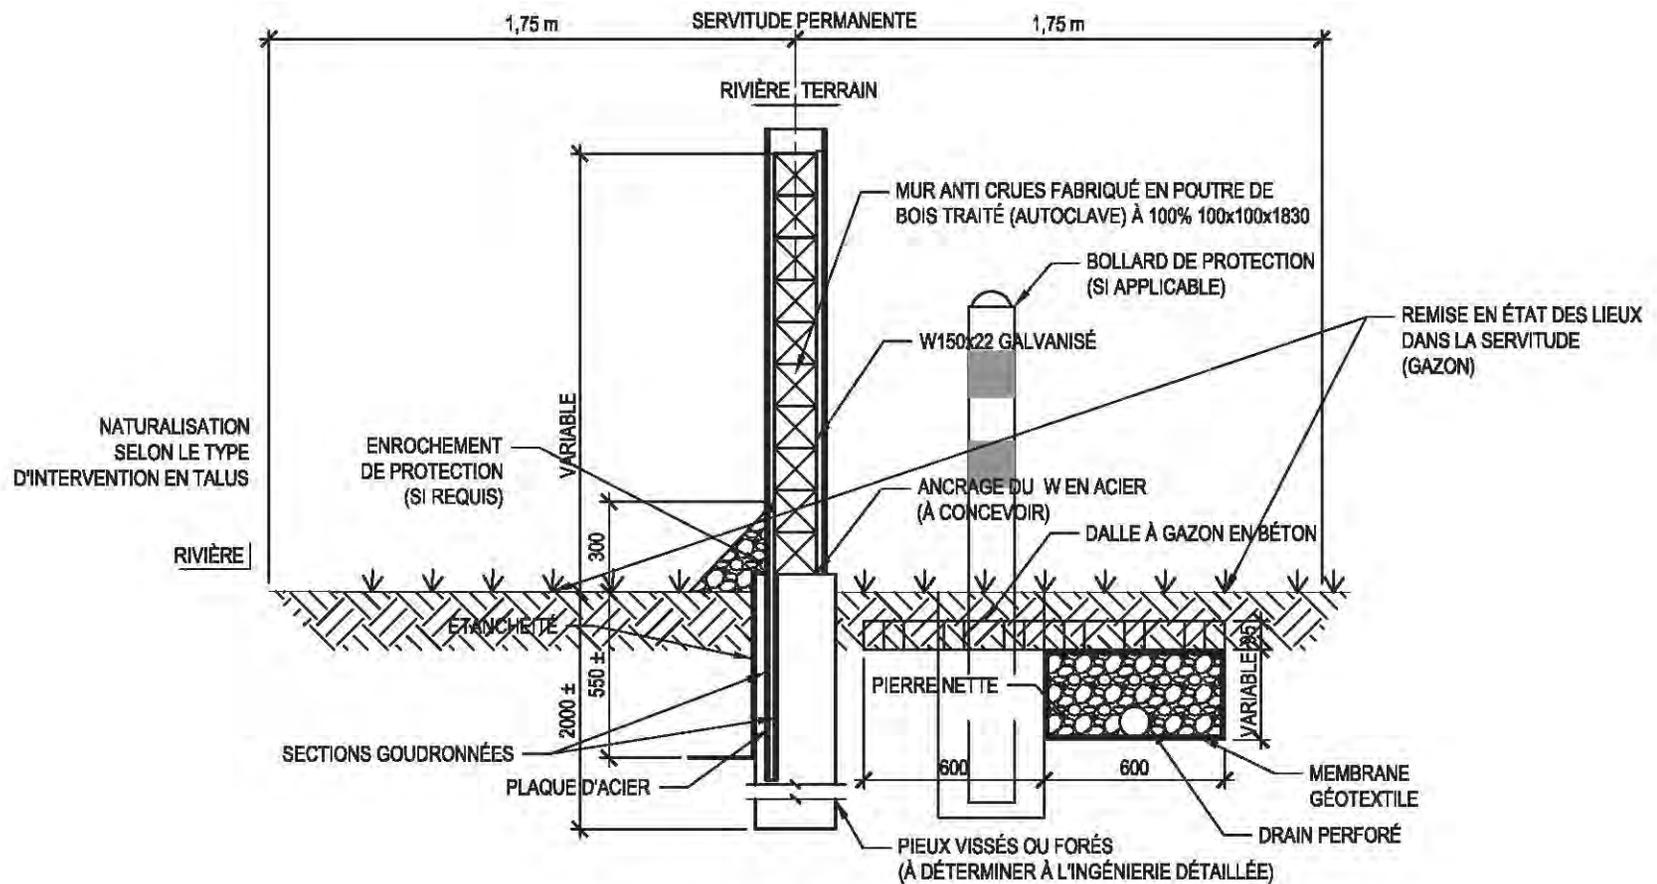
COUPE - MUR BOIS

Les murs anti-crue seront en bois, en béton ou en palplanches. Les murs de bois seront privilégiés alors que les 2 autres types de murs seront utilisés où des contraintes particulières existent. Sur un linéaire de 3 245 m de mur prévu, 86 % est prévu être en bois. La figure 1-1 présente une coupe type pour le mur de bois.

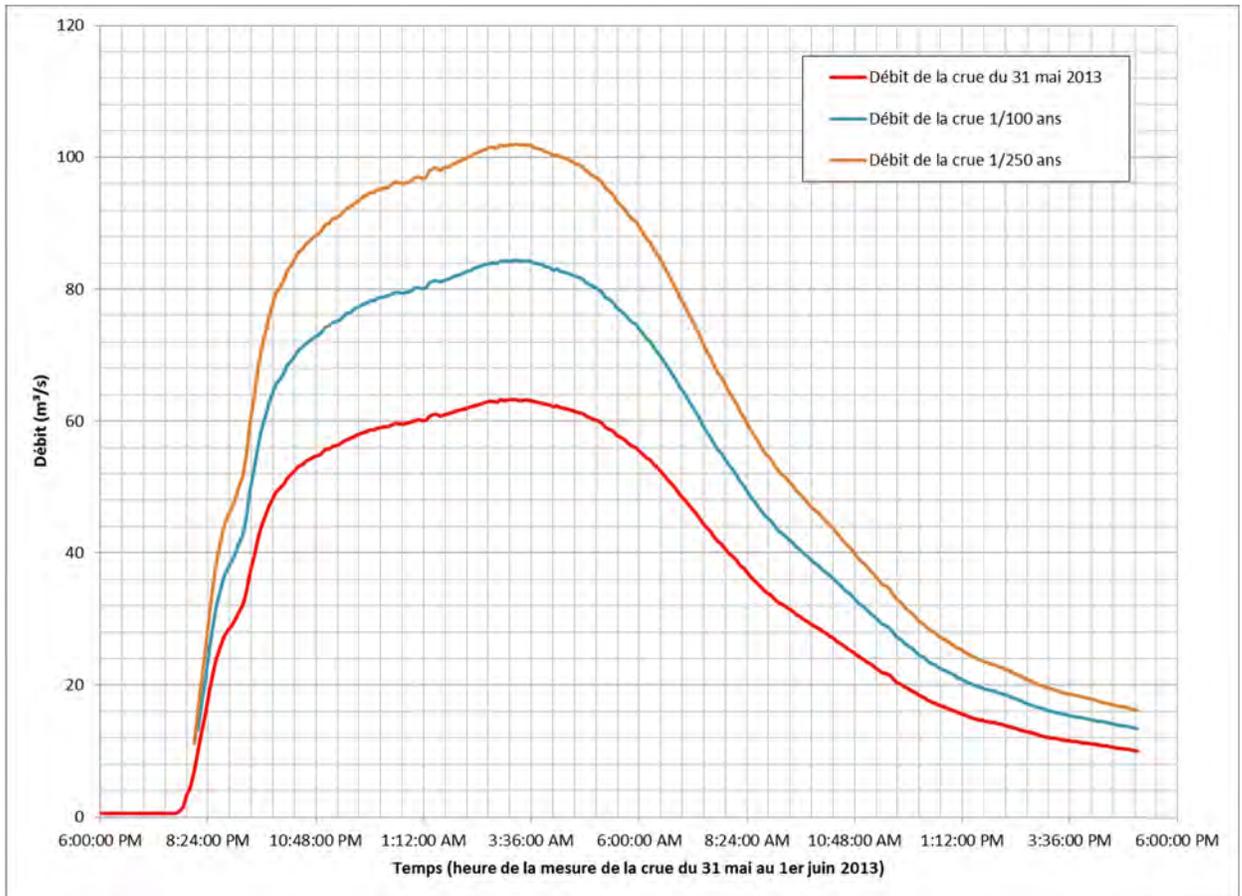
Figure 4-1 Hydrogramme des crues de récurrence 100 ans et 250 ans, basé sur la crue du 31 mai 2013.

Il n'y a aucune défaillance des ouvrages considérée dans ce scénario. Le mur anti-crue est conçu pour supporter une surverse. Il n'y a pas de tronçon de mur désigné pour être submergé en premier : le débordement pourrait être quasi uniforme sur l'ensemble du tronçon protégé par les murs.

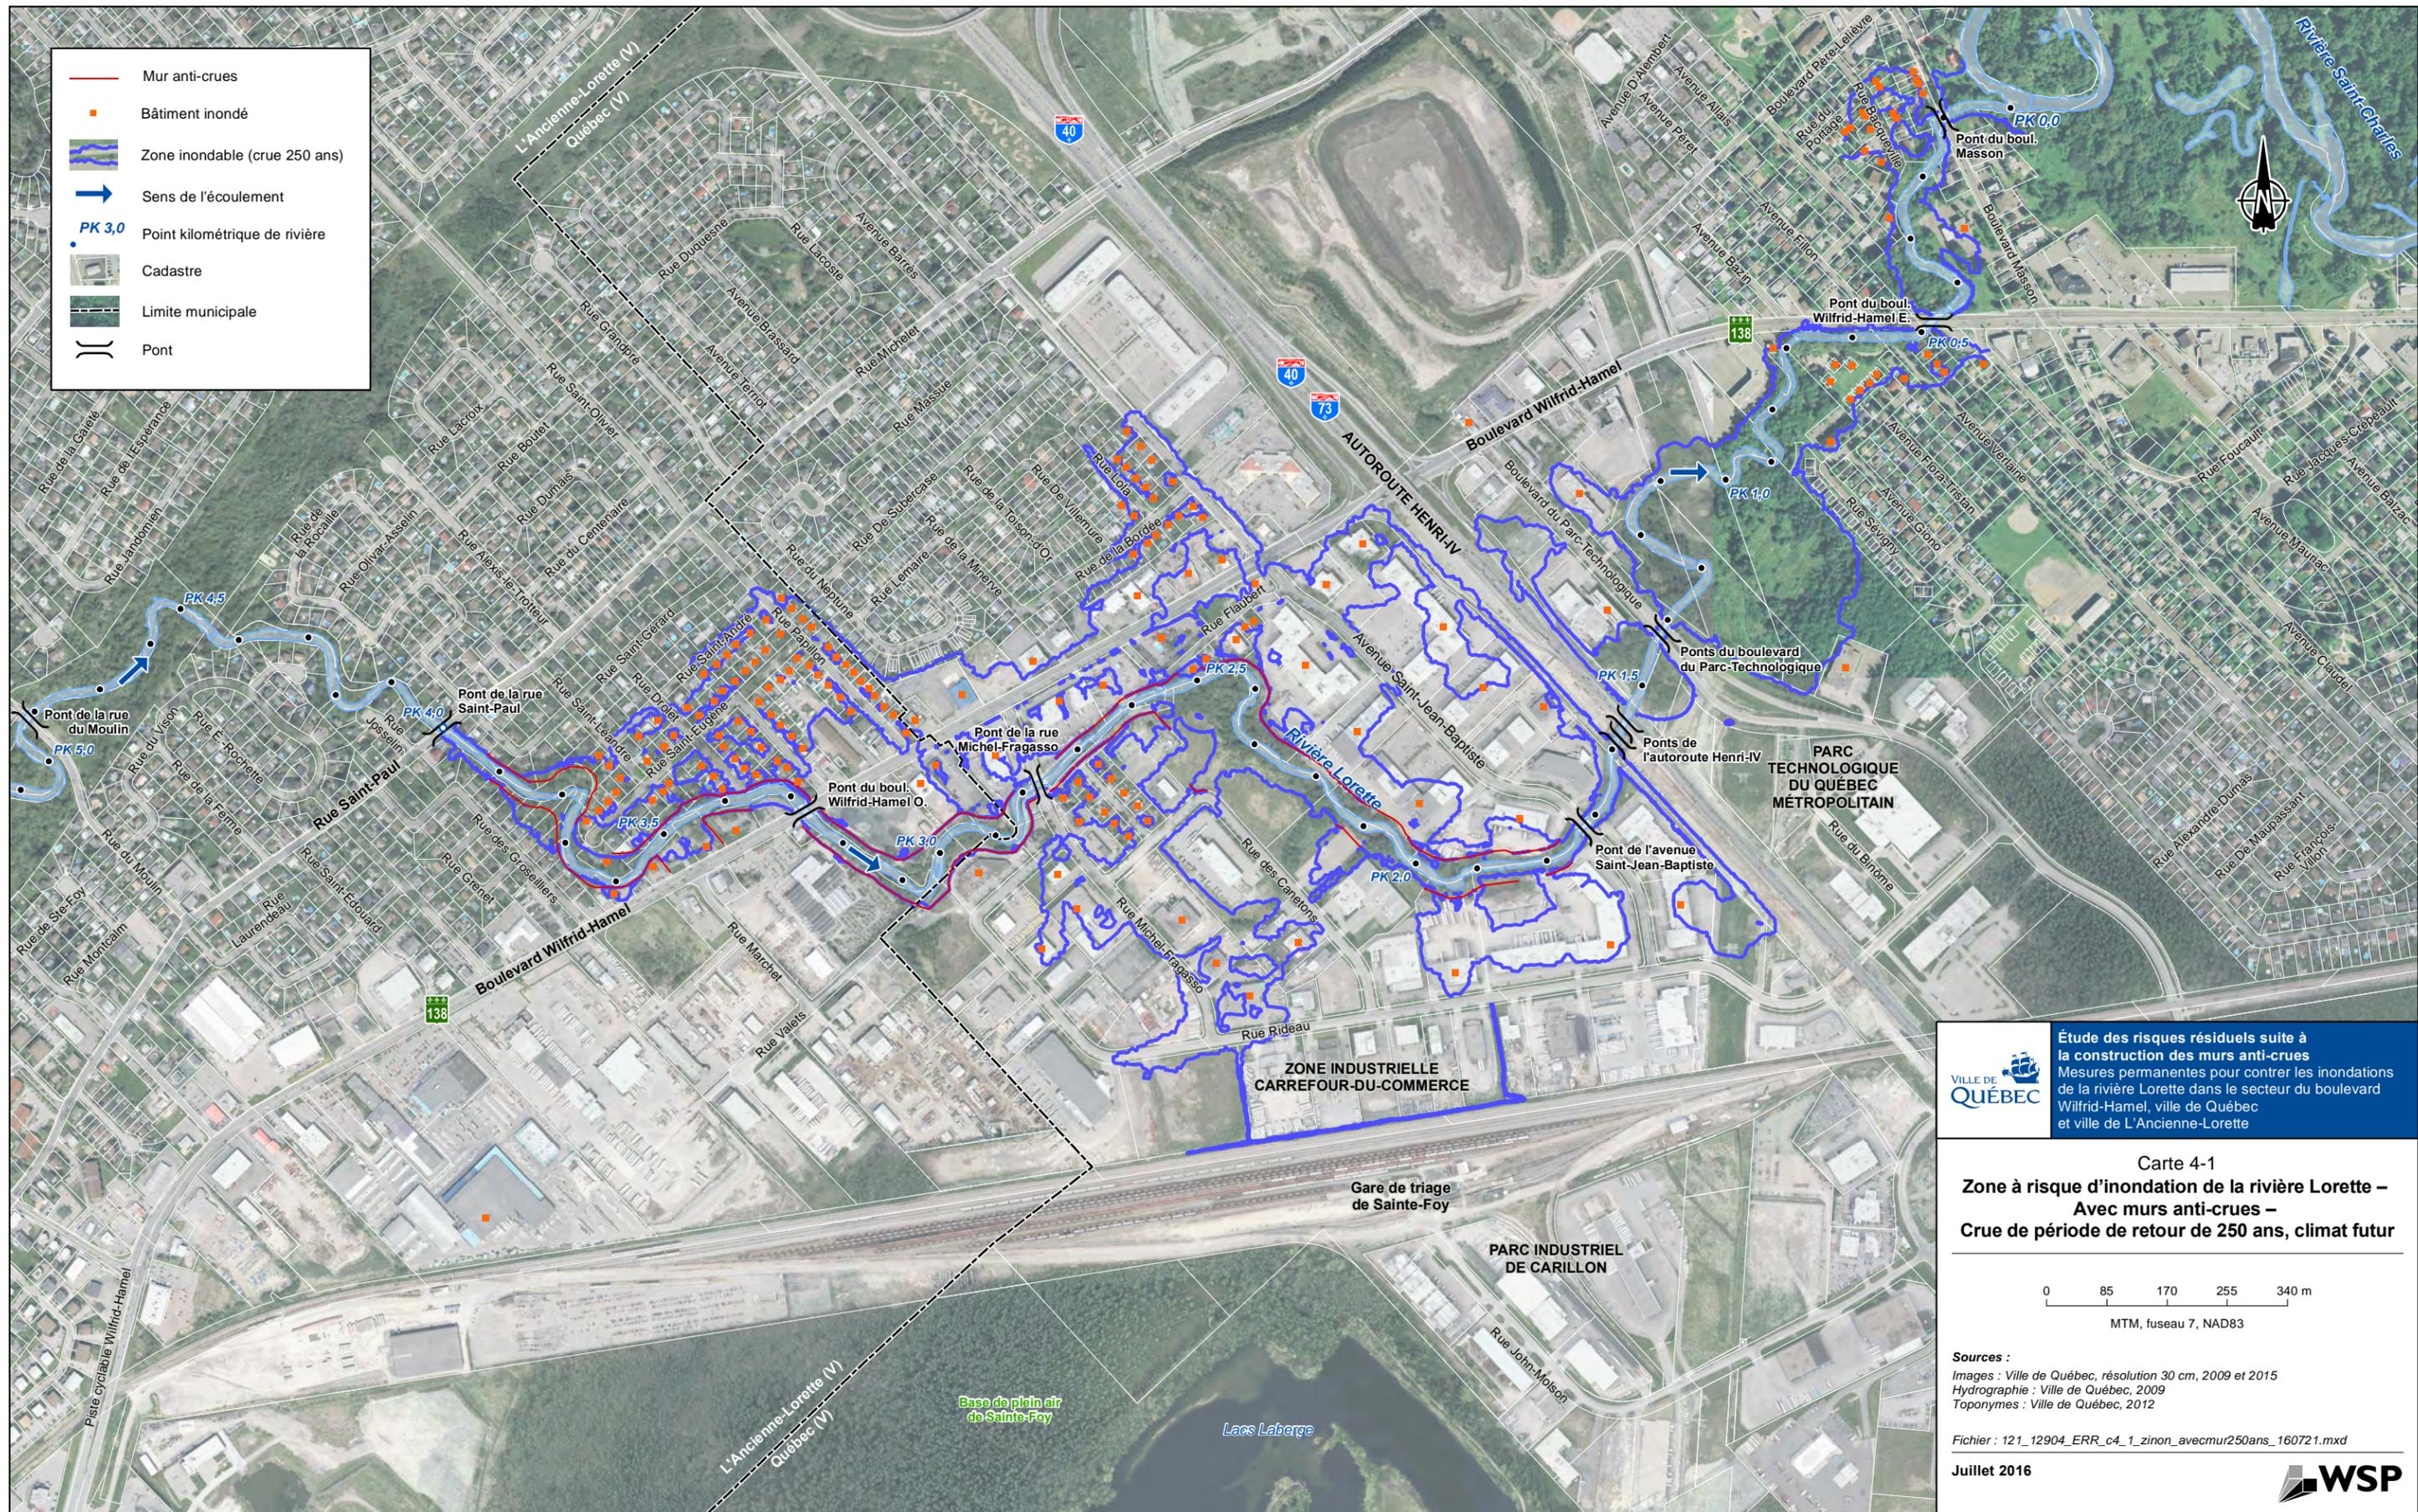
La carte 4-1 illustre la zone à risque d'inondation par débordement de la rivière Lorette, considérant la présence des murs anti-crue et autres mesures permanentes projetées, pour une crue de période de retour de 250 ans. Un inventaire des bâtiments affectés par cette crue, réalisé de la même manière que pour la crue centennale, est présenté au tableau 4-1. Dans l'ensemble, ce sont 135 résidences et 46 bâtiments industriels et commerciaux qui se retrouvent dans la zone inondée. En comparaison de l'état de référence, ce sont 122 bâtiments inondés en moins.

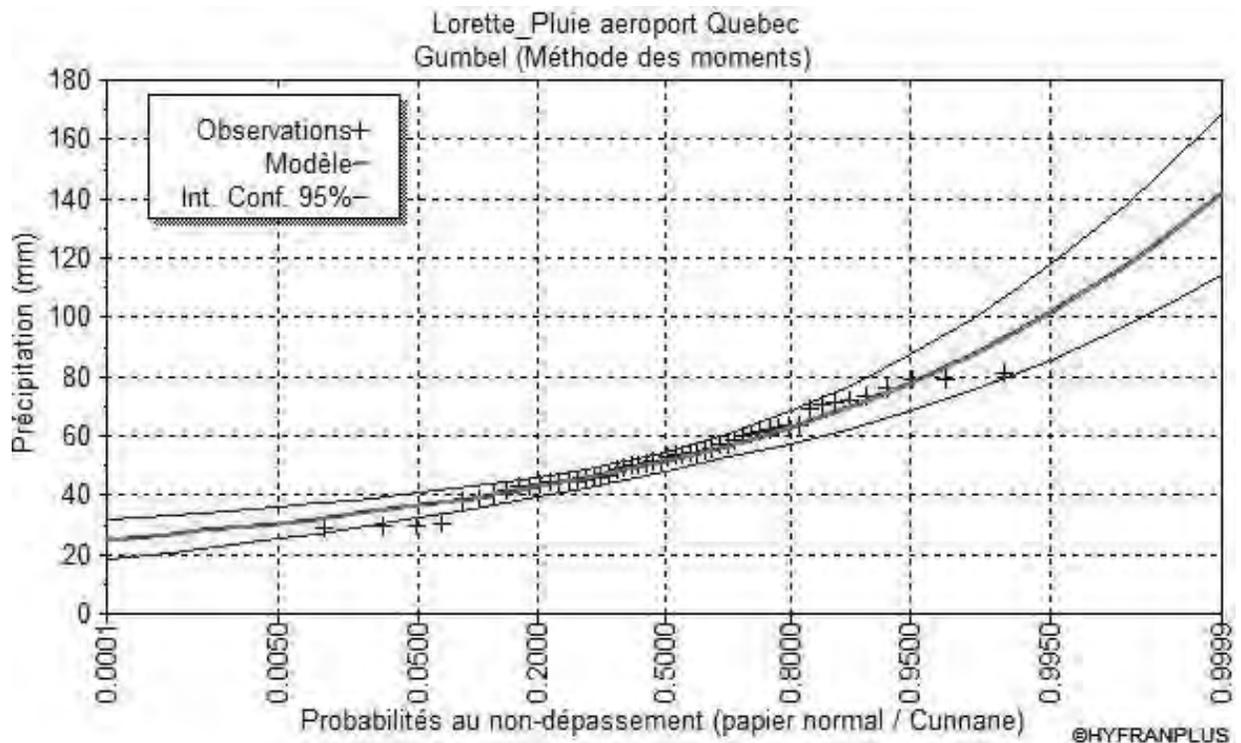
Figure 1 Ajustement de la loi Gumbel à l'échantillon des hauteurs de pluie.

La loi de Gumbel a été retenue afin d'ajuster une courbe à l'échantillon de hauteur d'eau, et les paramètres ont été calculés à partir de la méthode des moments, en utilisant le logiciel Hyfran Plus. La figure 1 présente cet ajustement. Le tableau 2 présente les résultats de l'analyse de fréquence.
